3. Résultats sur les eaux souterraines – campagne de décembre 2023

3.1 Surveillance du niveau de la nappe

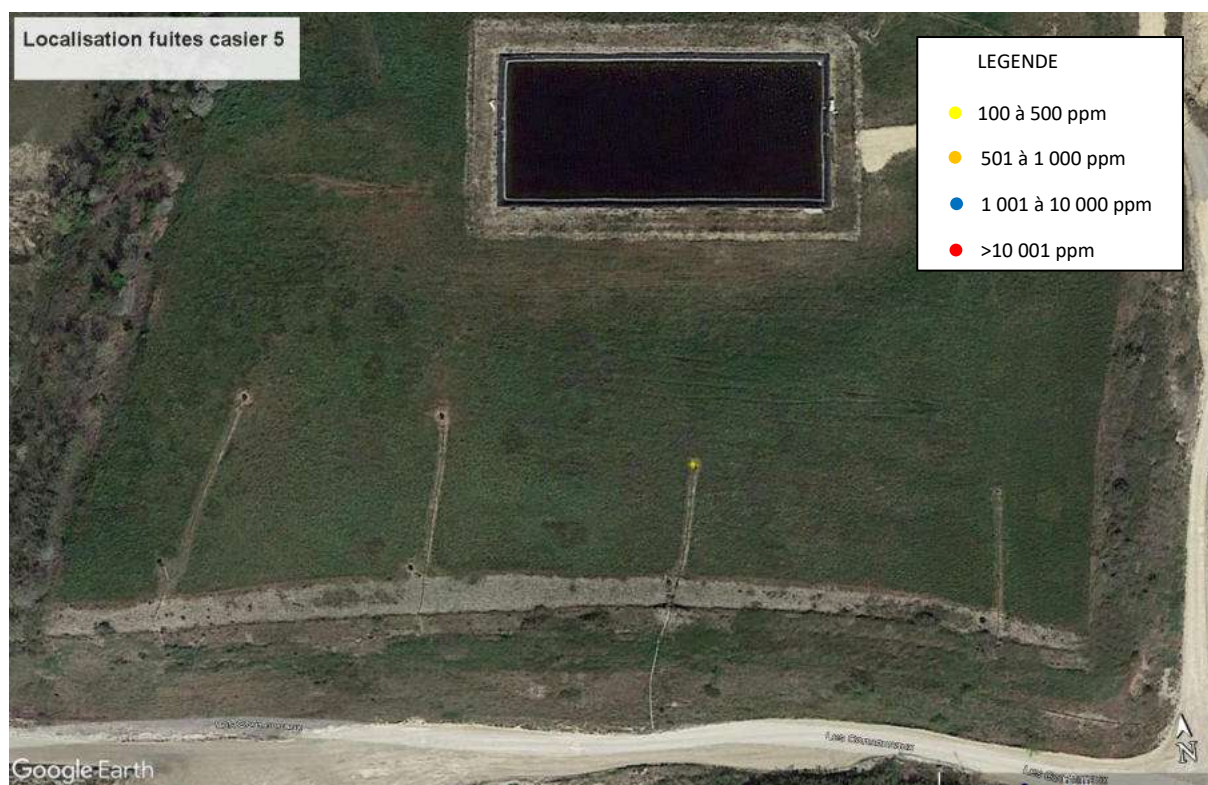
L'image satellite suivante indique les points de mesures présentant des valeurs >100 ppm :

Un seul point d'émission >100 ppm a été détecté sur le casier 5 :

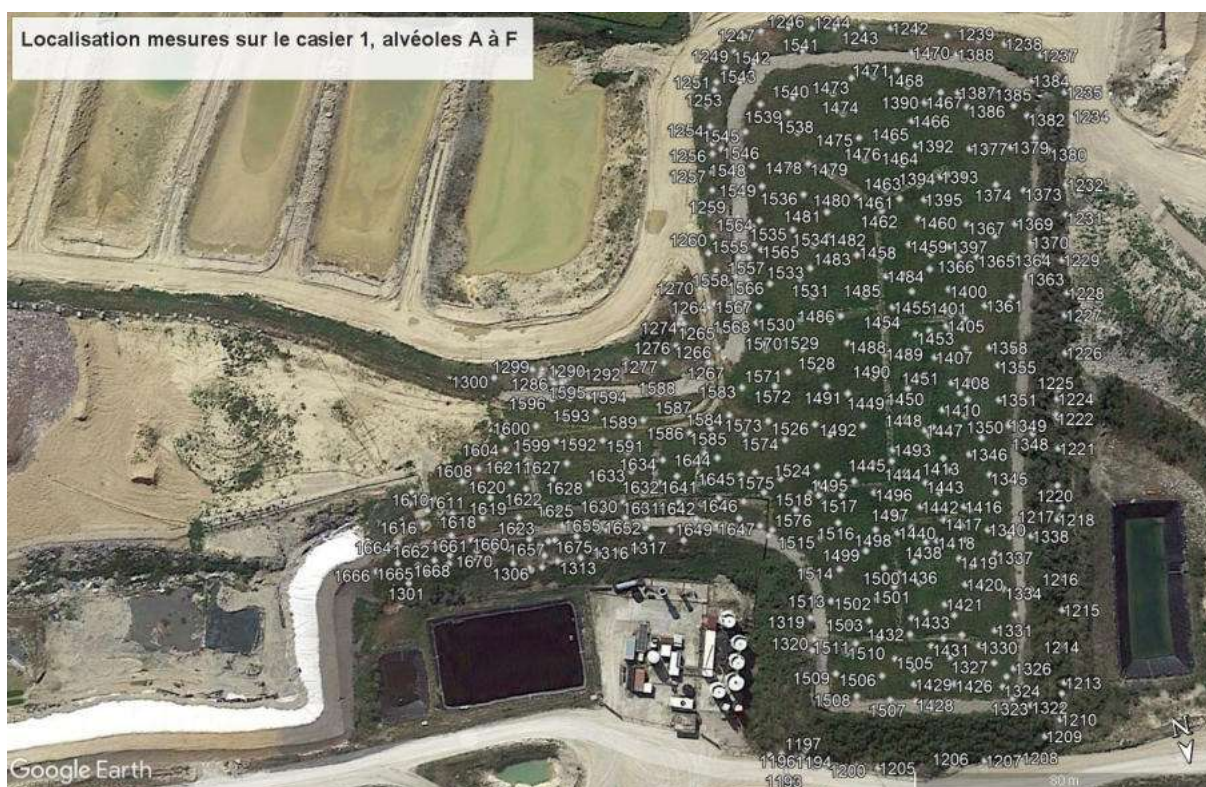
4.1.4 Casier 1 (alvéoles A à F)

L'ensemble des points de mesure réalisé sur cette zone est présenté sur l'image satellite suivante :

Il n'a pas été possible de réaliser l'ensemble des mesures dans le talus ouest et nord du casier compte tenu de la végétation abondante et des pentes importantes.

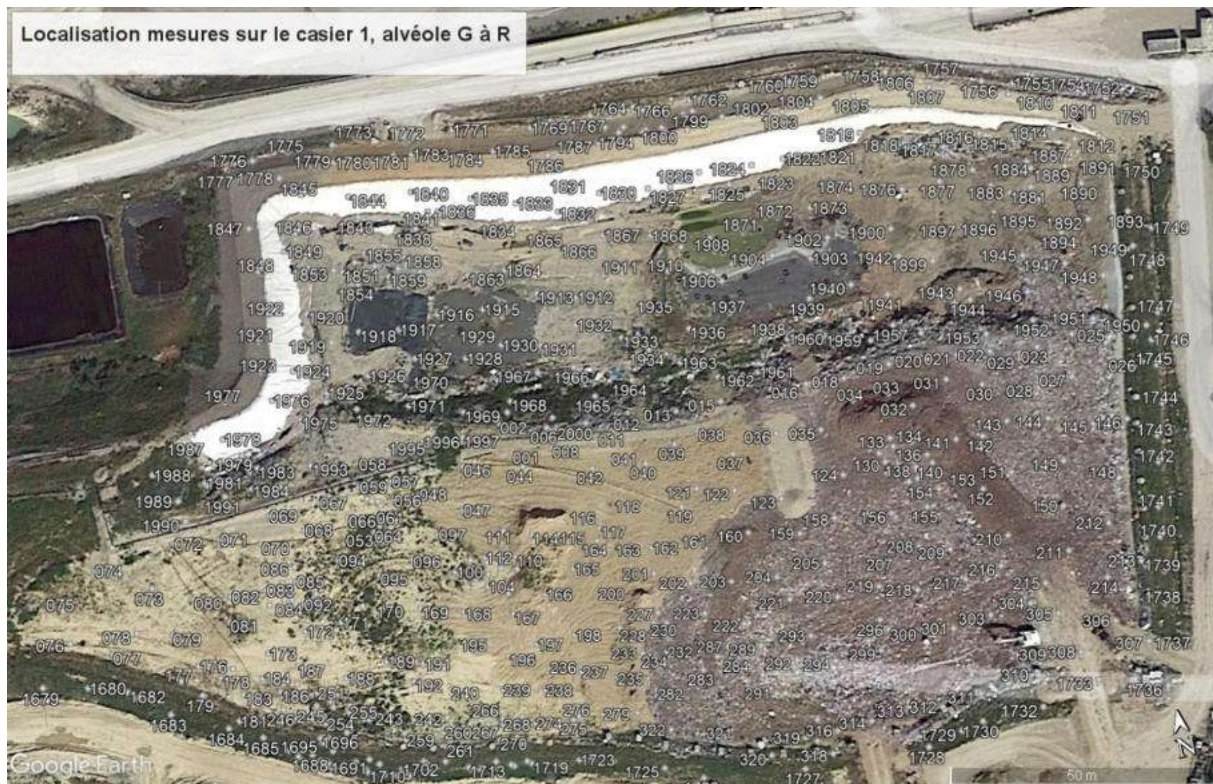
Les alvéoles G à R du casier 1 ont une couverture provisoire.

L'ensemble des points de mesure réalisé sur les alvéoles G à R du casier 1 est présenté sur l'image satellite suivante (image satellite utilisée ne correspond pas à la situation actuelle (le casier n'est plus exploité)) :

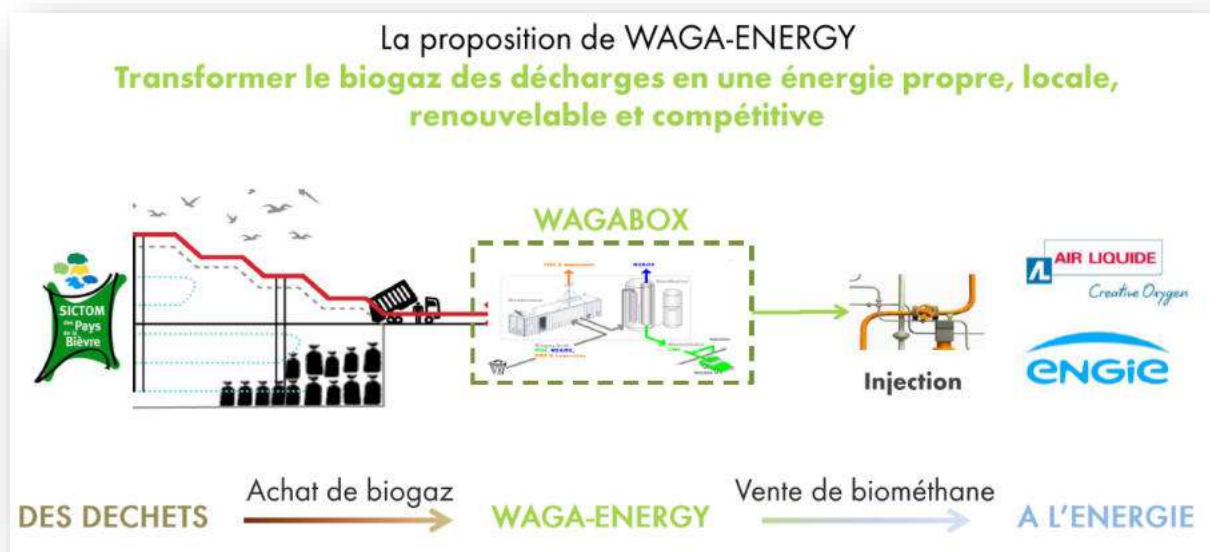
En juin 2017, le SMICTOM DE LA BIEVRE rencontre la société WAGA ENERGY afin d'engager une étude technico-économique sur la mise en place d'une WAGA BOX sur son ISDND.

Voici le principe de fonctionnement :

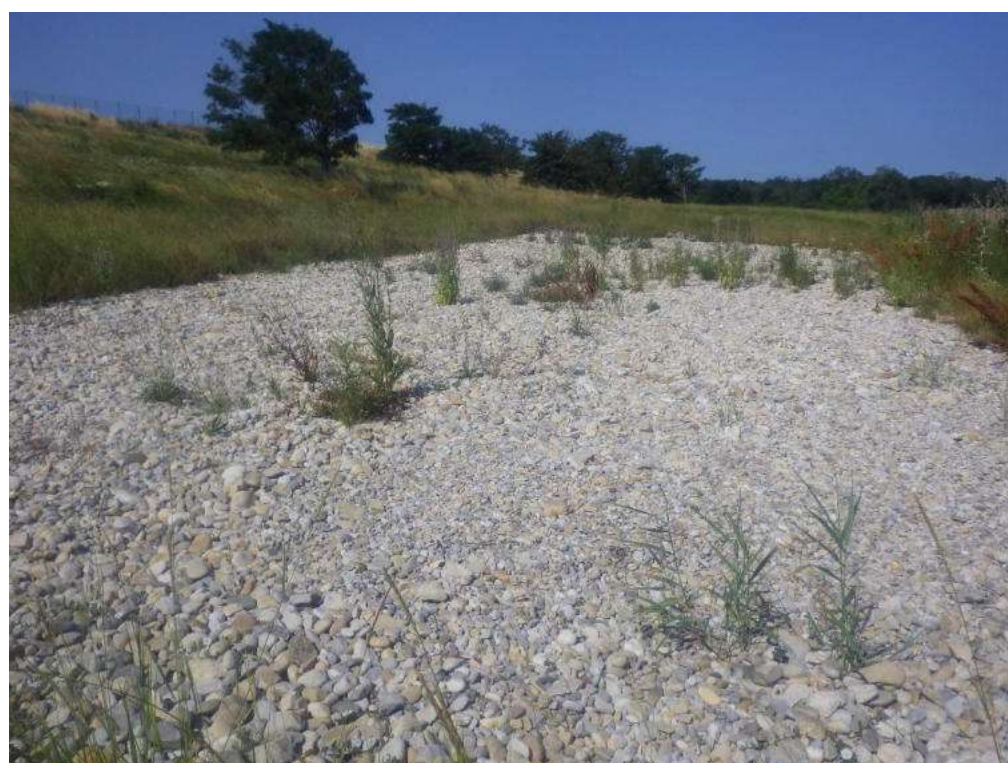
Illustration 8 : Plage de graviers partiellement colonisée par la végétation

De la chaux peut également être apportée de façon préventive afin de limiter la colonisation par la végétation.
