**DOSSIER DE DÉROGATION, AU TITRE DES ESPÈCES  
PROTÉGÉES ET NOTICE D'INCIDENCE NATURA 2000  
RESTRUCTURATION DU COLLÈGE DE L'EYRIEUX  
SAINT-SAUVEUR-DE-MONTAGUT (07)**

# Dossier de dérogation au titre des espèces protégées, évaluation des enjeux et notice d'incidence Natura 2000

## Restructuration du collège de l'Eyrieux

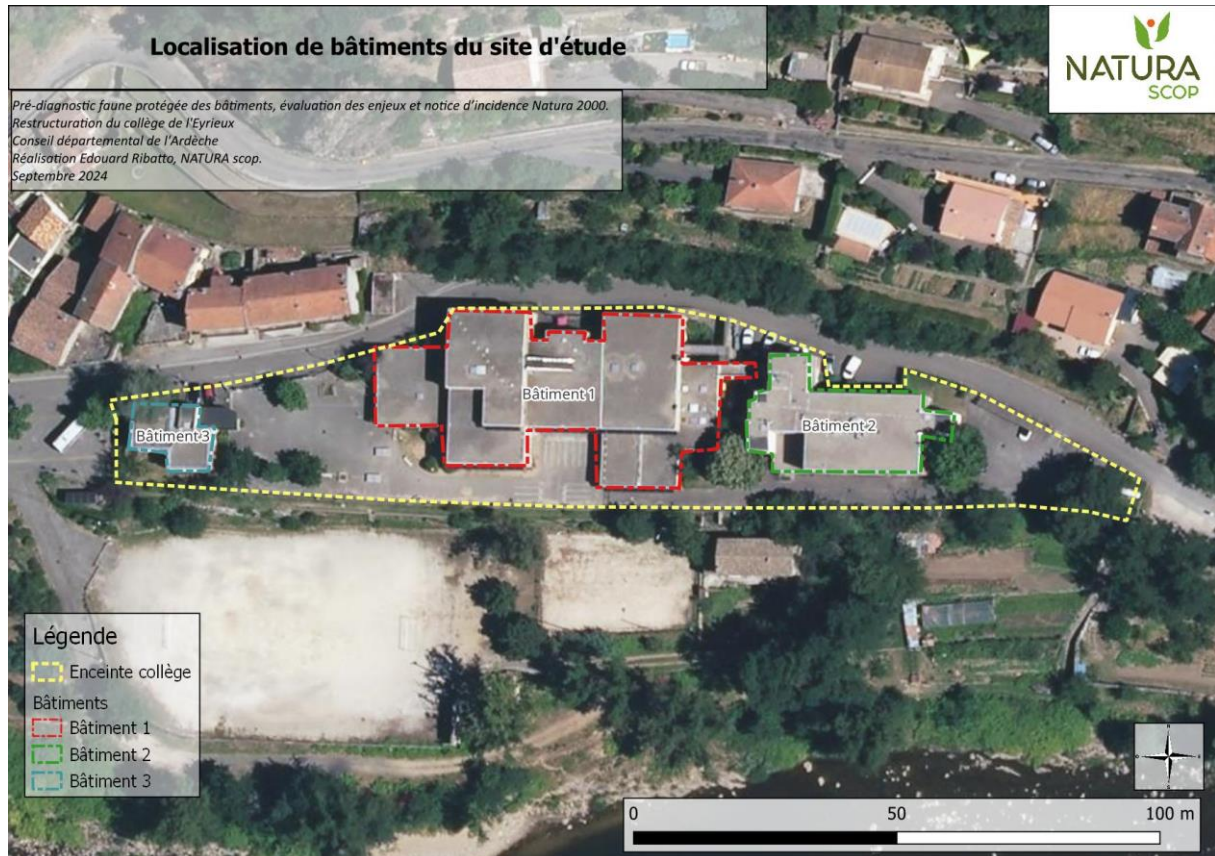
**FIGURE 4 : LOCALISATION DES BATIMENTS DU SITE D'ETUDE**

Le collège a été construit en 1974. Il est constitué de plusieurs corps de bâtiments dont les deux principaux sont reliés par une galerie fermée.

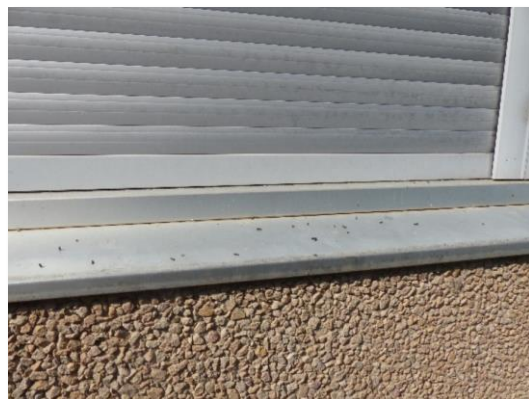
*Grains du guano sur une tablette d'hubriserie à l'aplomb d'un espace utilisé*

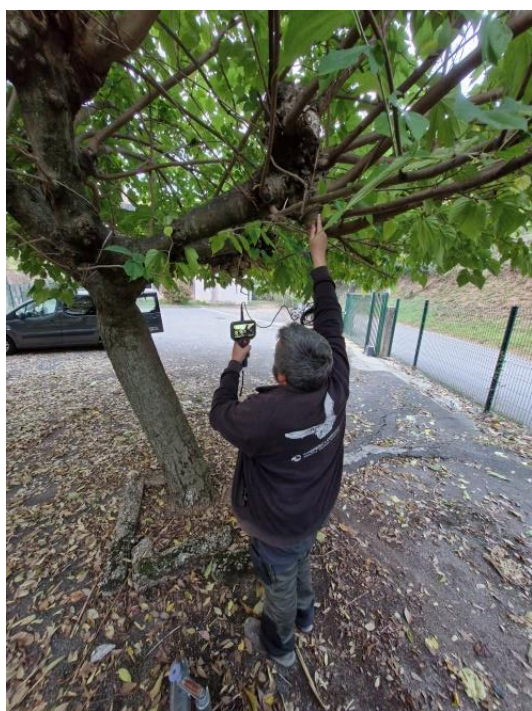
*Recherche interne*

Des inspections des zones à l'aplomb des espaces utilisables par les chiroptères ont été menées à l'aide d'un drone afin de détecter la présence de guano au niveau des tablettes des hubriseries

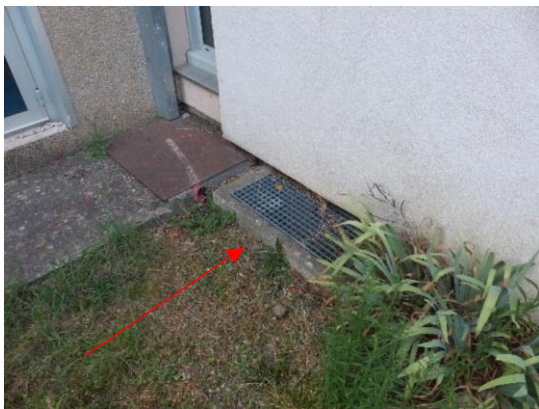
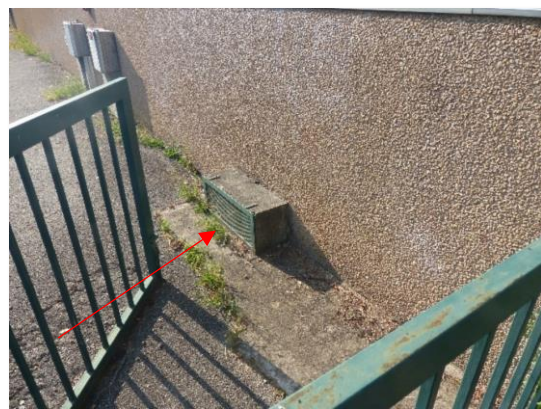
*Grille d'aération du vide sanitaire sous le bâtiment de l'internat ne permettant pas d'accès aux chiroptères*

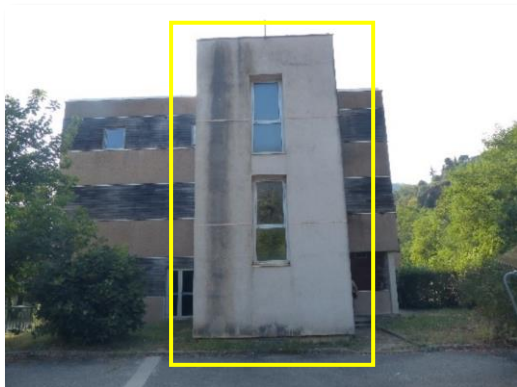
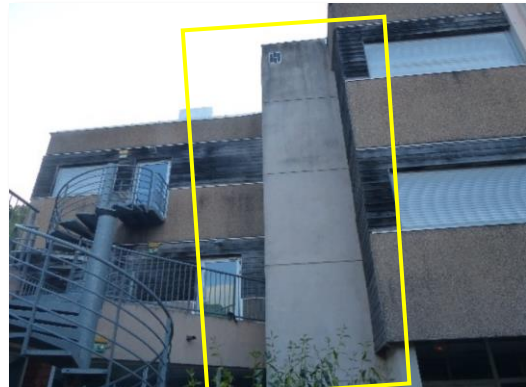
*Partie du bâtiment de l'internat n'offrant pas d'espace pour les espèces fissuricoles (élément de béton préfabriqué et huisseries bien jointés)*

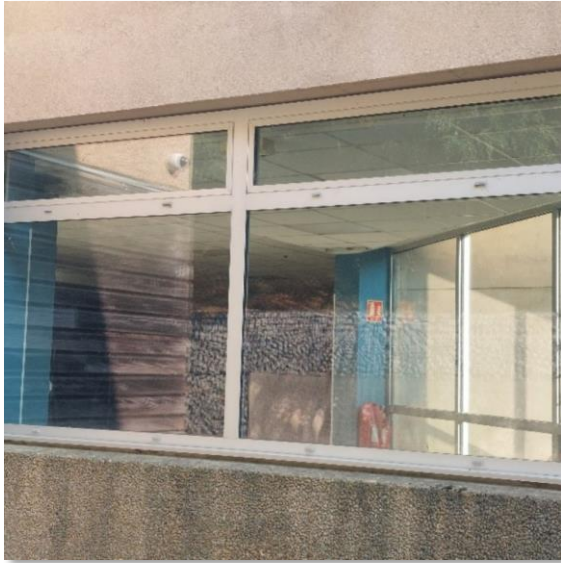
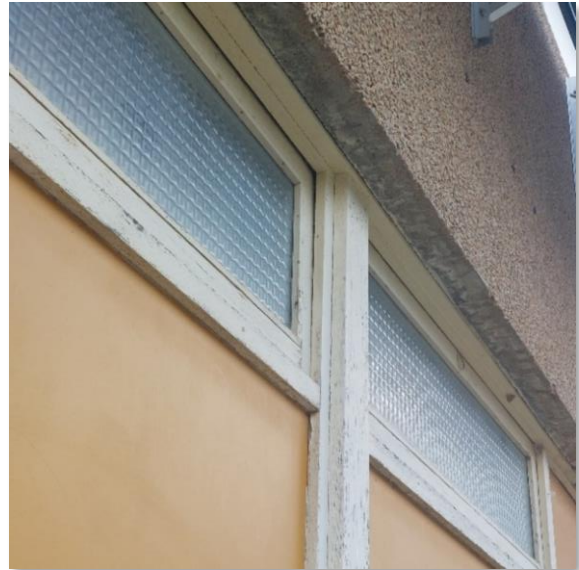
*Huisseries n'offrant pas d'espaces utilisables par les espèces fissuricoles*

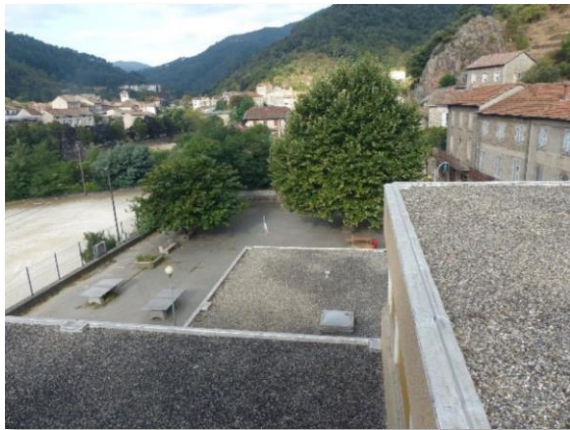
*Sur les toits-terrasses, les couvertines en toile goudronnées sont jointives avec les acrotères*

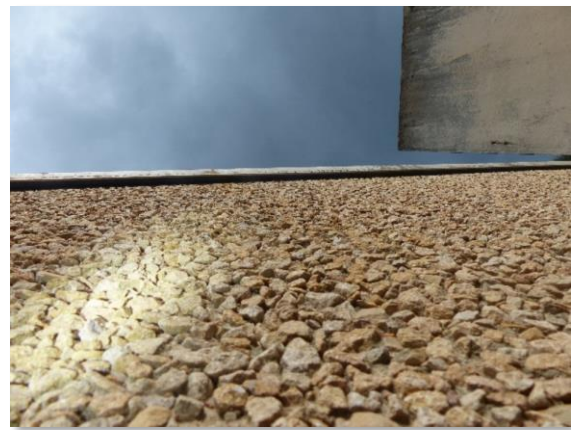
*Des couvertines en tôle alu sont aussi présentes, mais bien jointives avec le bâtiment sans laisser d'espaces utilisables*

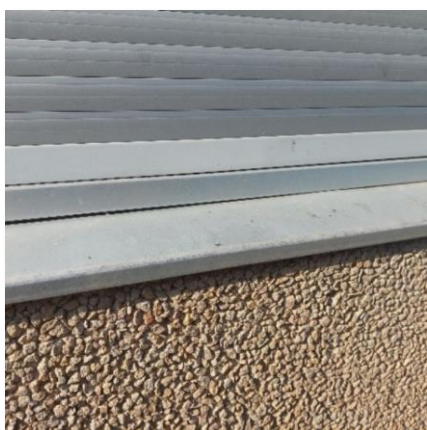
*Les tablettes d'huissieries n'offrent pas d'espaces utilisables*

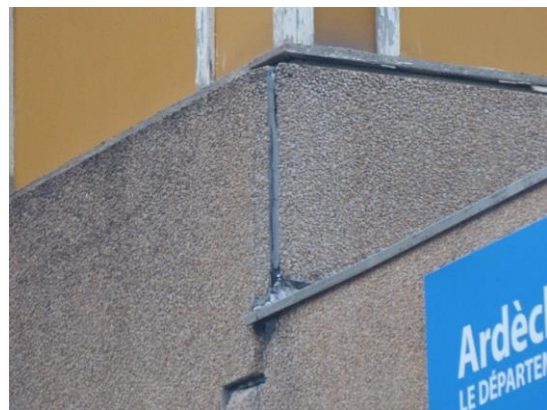
*Les jonctions d'éléments de béton préfabriqué au niveau des arêtes de bâtiments sont (dans la plupart des cas) jointées au silicone, ne donnant pas accès aux espaces à l'arrière de ces éléments*

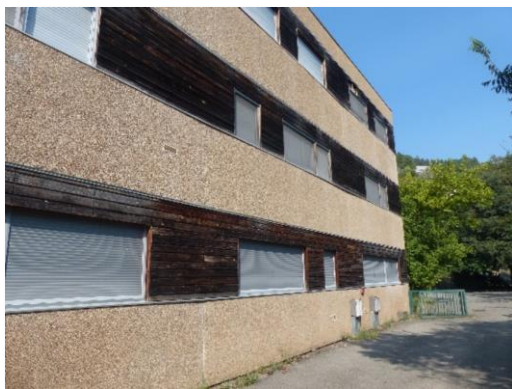
Ces habitats sont les plus utilisés par les chiroptères sur le site. Ils sont aussi utilisés par le Moineau domestique et potentiellement par d'autres espèces d'oiseaux cavernicoles comme les mésanges.

*Vue d'une façade du bâtiment 2 avec ces habitats utilisés par les chiroptères à l'arrière des bardages*

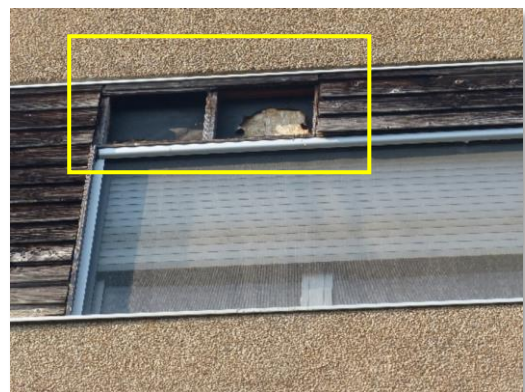
*Vue des espaces et de la structure des cloisonnements verticaux à l'arrière des bardages sur une zone où les planches font défaut*

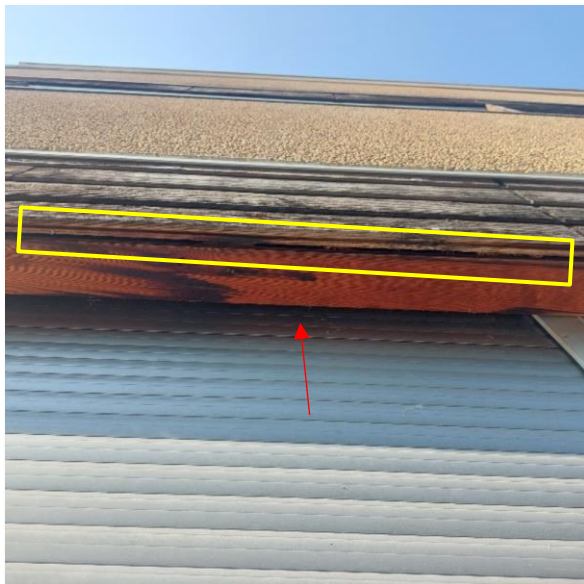
*Ces espaces sont accessibles à la faveur de décollements des planches avec le support du bardage (rectangle jaune) ou par l'espace à l'avant du volet roulant (flèche rouge)*

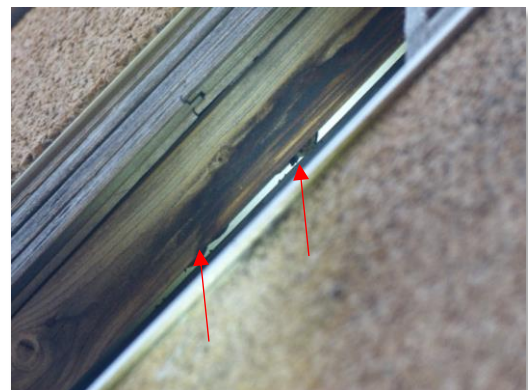
*Vue d'un espace occupé, ici entre le volet et le support de bardage, par deux pipistrelles indéterminées (bâtiment 2 côté nord)*

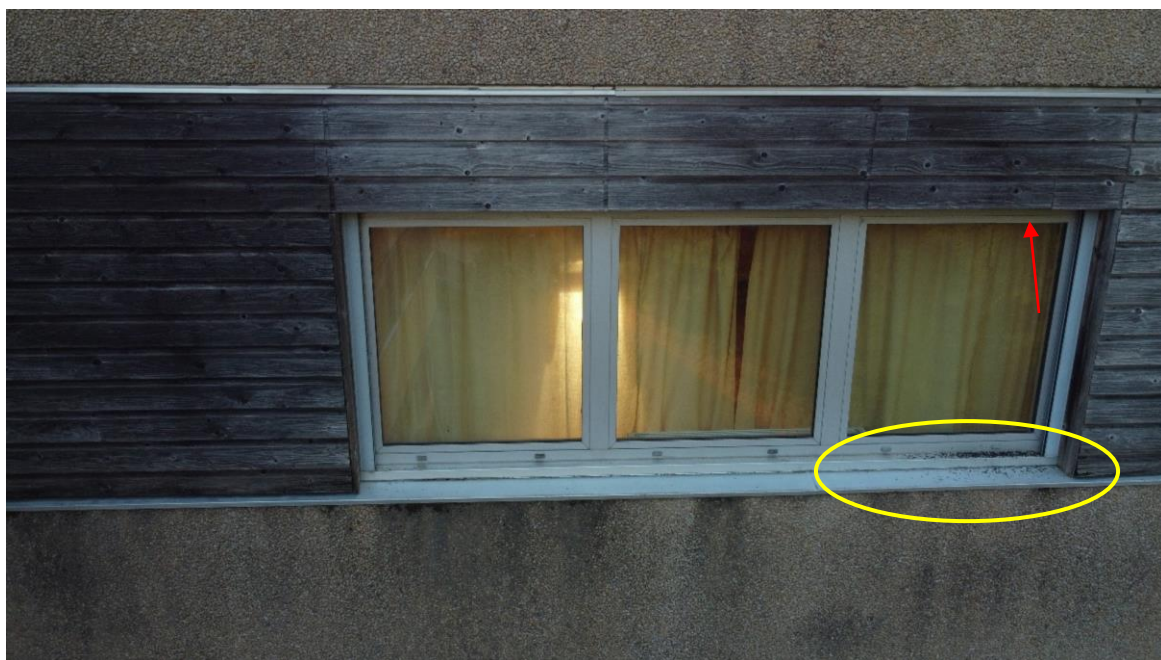
*Vue en drone d'un tas de guano (cercle jaune) à l'aplomb de ce même espace (flèche rouge) occupé par au moins deux individus de pipistrelle indéterminée (bâtiment 2 côté nord)*

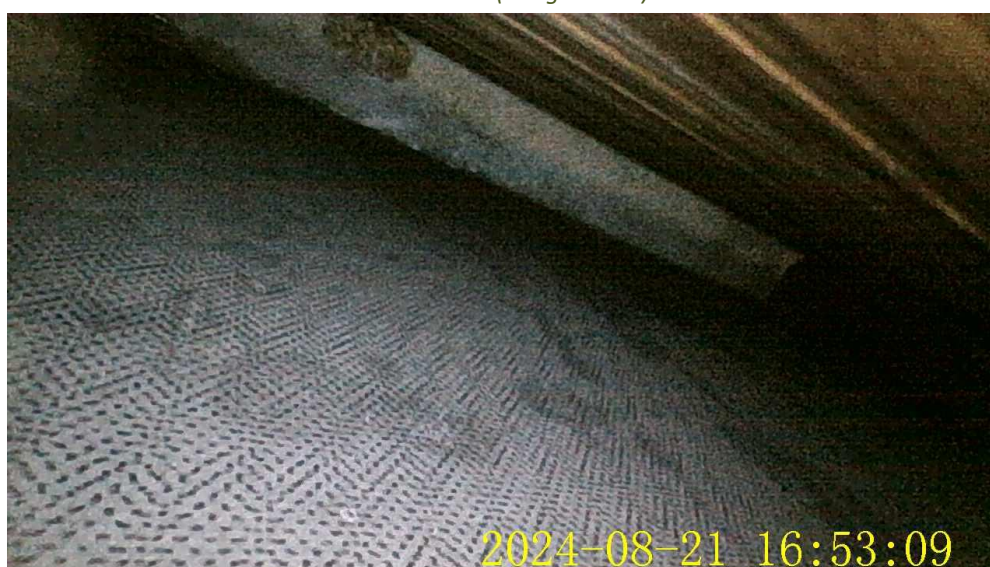
*Vue de l'intérieur des espaces à l'arrière du bardage à l'endoscope*

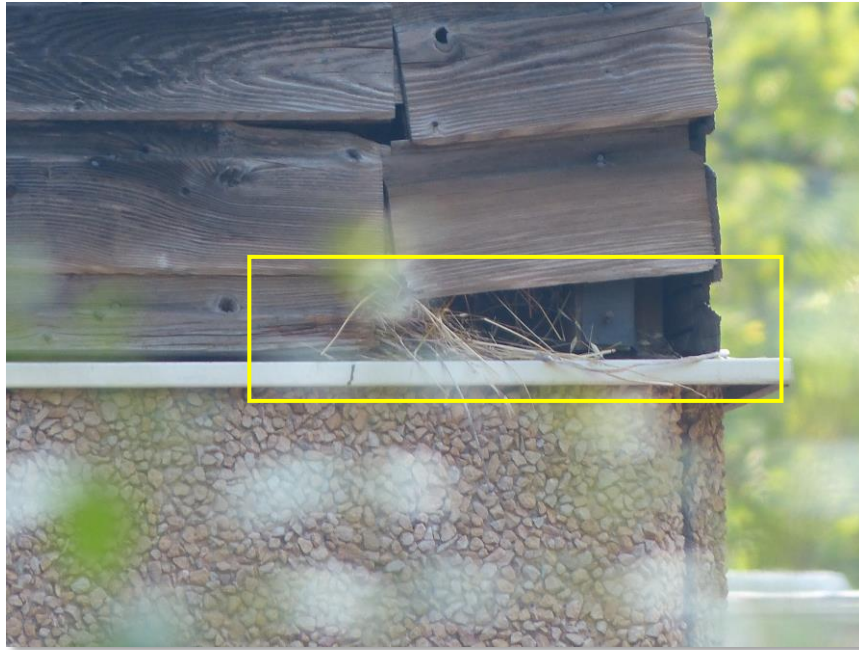
*Des défauts plus importants sur les bardages peuvent permettre l'installation de nids de Moineau domestique*

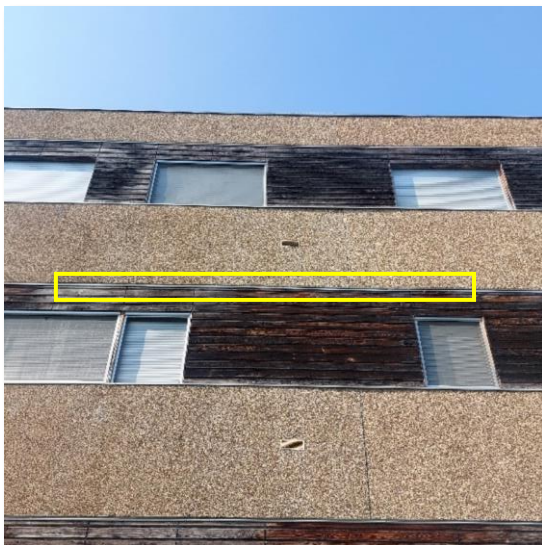
*Bâtiment 2 : Le rectangle jaune montre une zone où une baguette couvre-joint (faisant l'étanchéité entre la partie haute d'un bardage et les panneaux de béton préfabriqué) présente un défaut et offre donc un espace accessible aux chiroptères. Un individu de Pipistrelle indéterminé sera observé entrant dans cette espace.*

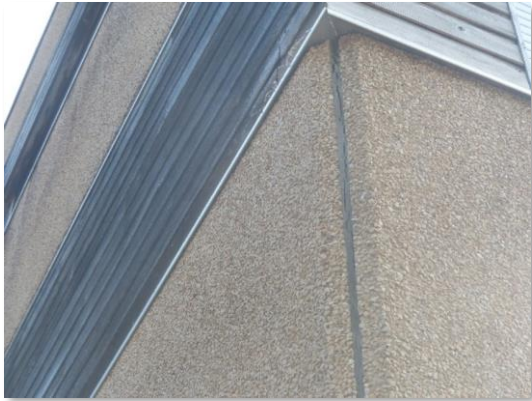
*Au niveau des arêtes des bâtiments (ici le bâtiment 2), des joints silicone font l'étanchéité entre les éléments...*

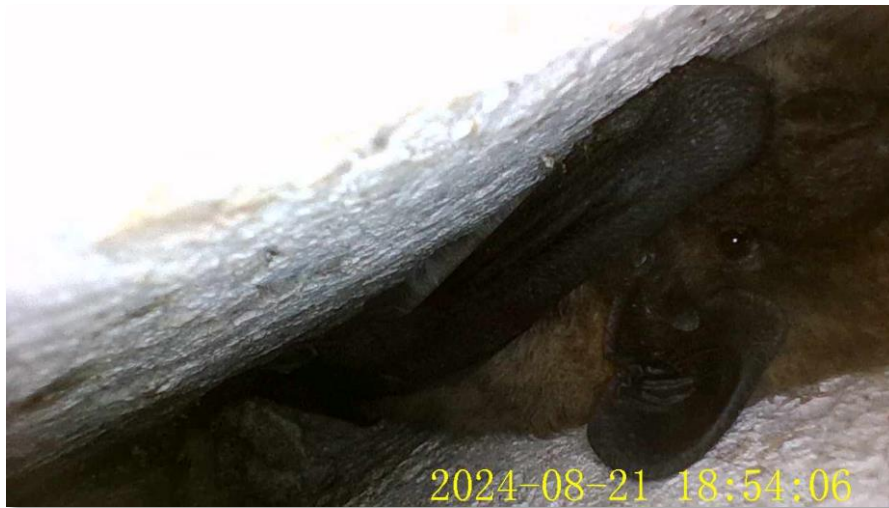
*...ici utilisé de manière avérée par une Pipistrelle de Kuhl (image à l'endoscope).*

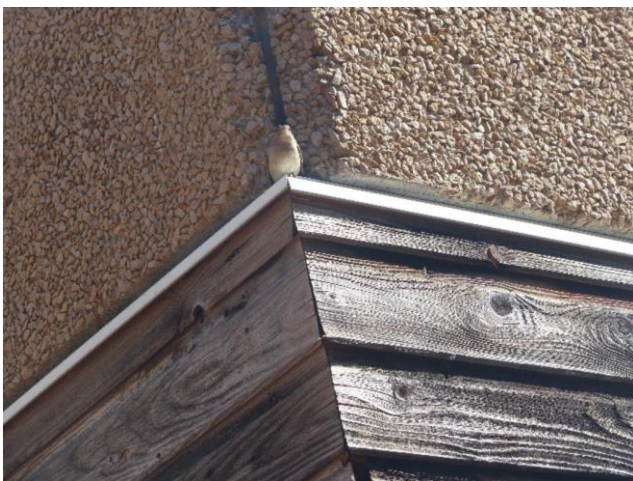
*Ce même type d'espace est aussi utilisé par un couple de Moineau domestique dont des jeunes non volants sont entendus au nid lors du diagnostic (ici une femelle adulte à l'entrée de l'espace après avoir apporté une becquée aux jeunes, bâtiment 2).*

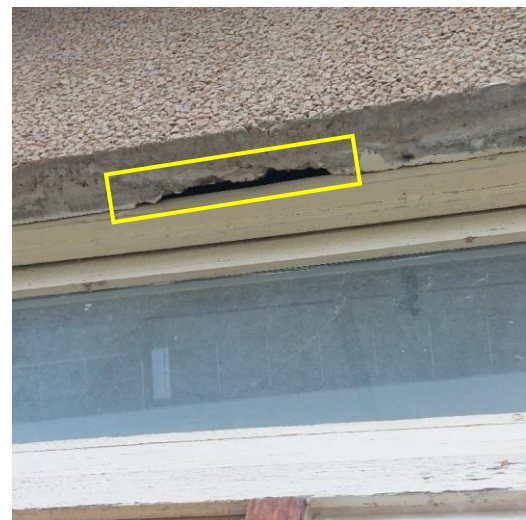
*Au niveau des huisseries du bâtiment 1, des défauts dans le béton offrent un accès à ces espaces pour la faune.*

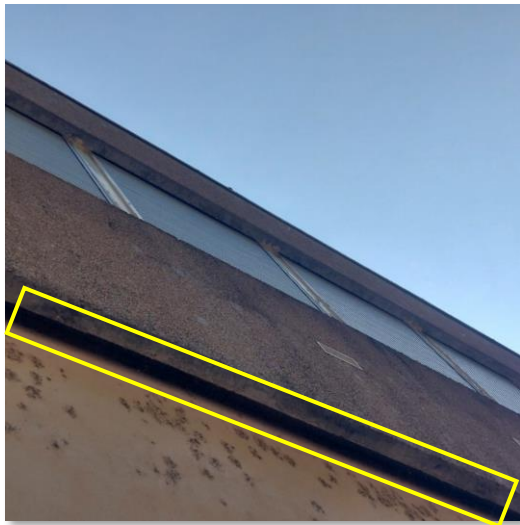
*Sur certaines façades du bâtiment 1, on retrouve des espaces larges à l'arrière de ces panneaux...*

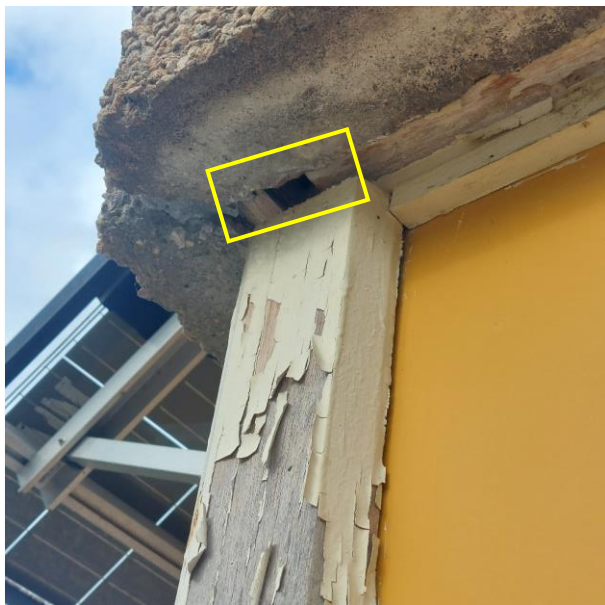
*Cumul d'un espace volet roulant/bardage et « corniche » d'un panneau béton*

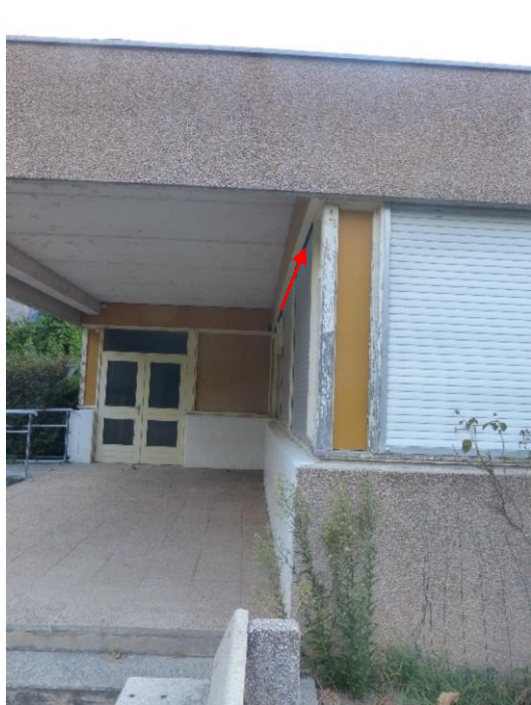
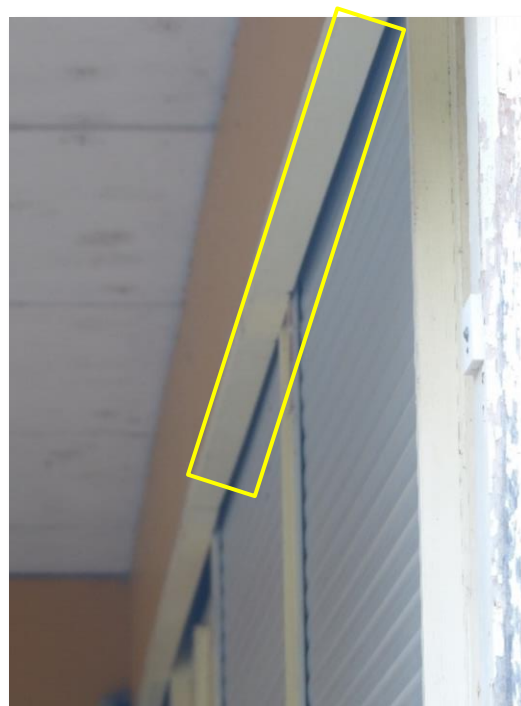
*Enfin, des espaces entre ces éléments de béton et les volets roulants sont par endroit utilisable sur le bâtiment 1, ici encore sans trace d'occupation avérée.*

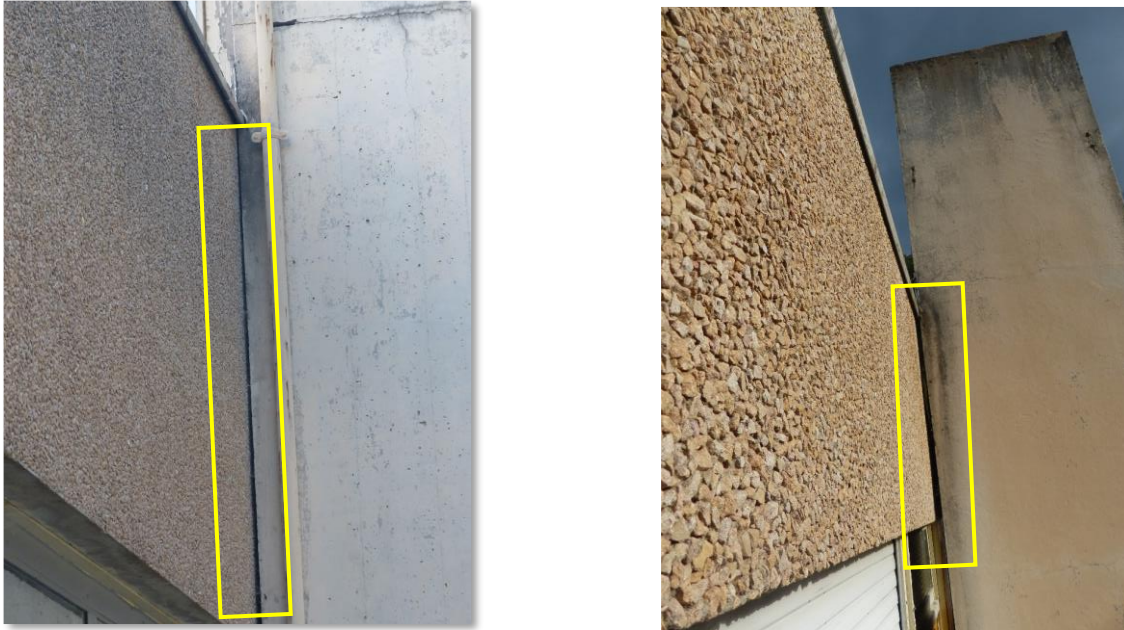
*Enfin on retrouve aussi des espaces verticaux de type joint de dilatation entre différents éléments du bâtiment, par exemple à l'arrière de la cheminée de la chaufferie*

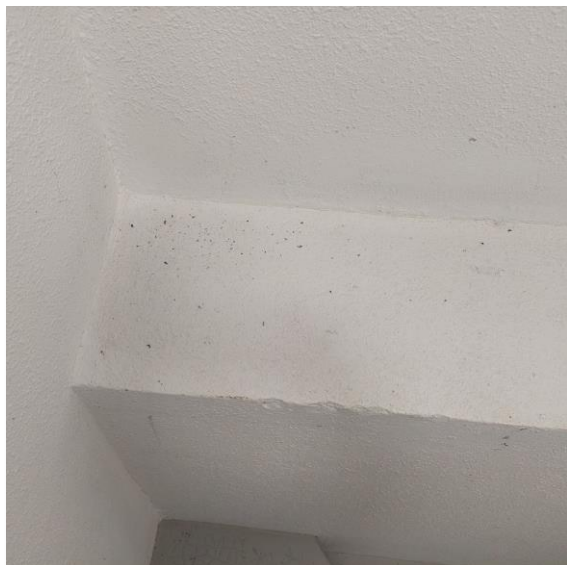
*Guano dans l'escalier menant au sous-sol depuis les cuisines. Les conditions de luminosité indiquent que cette zone est fréquentée en phase de repos nocturne.*

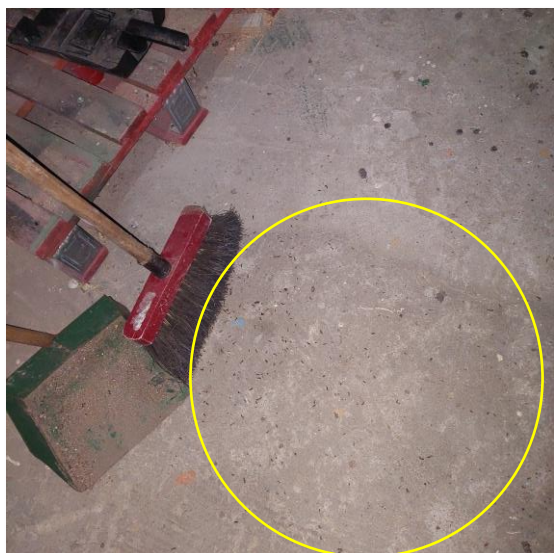
*Guano au sol dans l'atelier.*

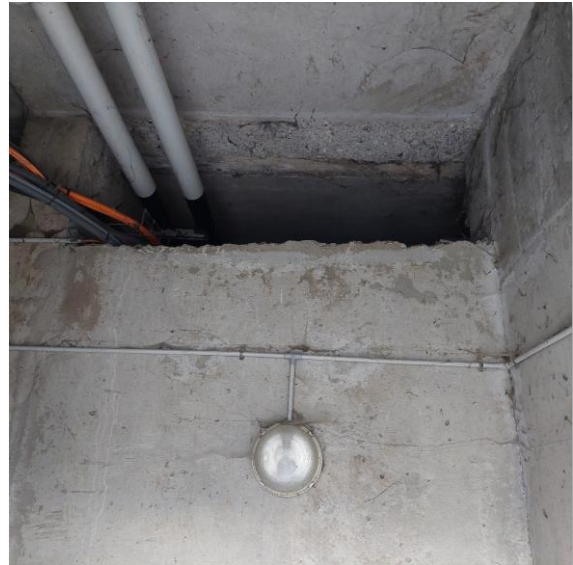
*Vue de l'accès aux zones de stockage depuis l'extérieur*

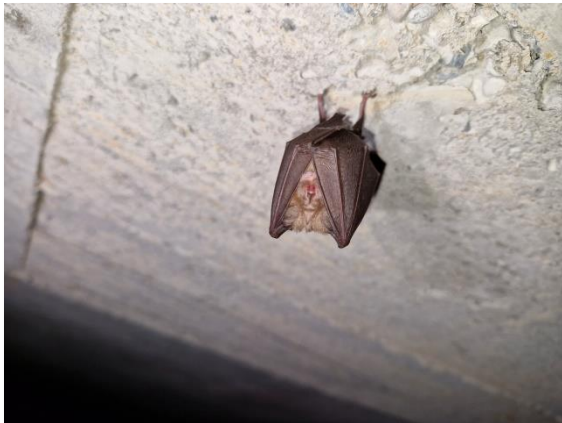
*Petit rhinolophe en léthargie*

Comme pour les autres espèces, il est nécessaire de proposer un habitat de report pour le Petit rhinolophe en amont des travaux dans les ateliers et le vide-sanitaire du bâtiment 2. En ce sens le vide sanitaire du bâtiment 3 (hors projet) a été visité le 13 novembre. Il est à ce jour hermétique et sa réouverture permettra d'avoir un habitat de report pour le Petit rhinolophe. Le même type d'ouverture sera mis en place que sur le vide-sanitaire du collège (bâtiment 1)(cf MEH1). Le Petit rhinolophe est connu pour pouvoir s'accrocher sur des supports très variés en hibernation (fil métal, bouteilles, etc.), il est également réputé pour sa manœuvrabilité. Il ne devrait donc pas y avoir de souci à l'installation de ce dernier dans le vide-sanitaire. Concernant les conditions abiotiques (températures et hygrométries), elles n'ont pas été mesurées, si nécessaire, elles pourront l'être lors du suivi, mais il n'y a pas de raison qu'elles soient différentes du vide sanitaire du collège.

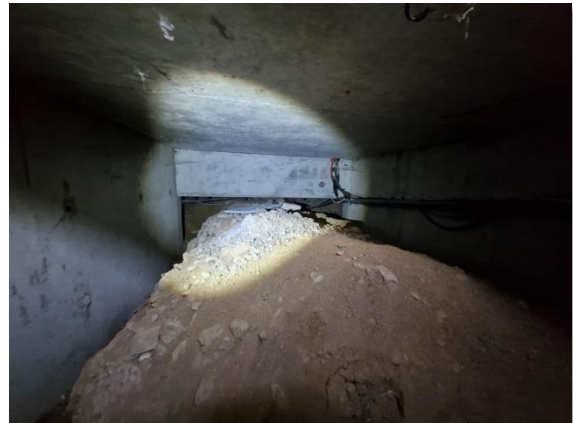
*Vue du vide-sanitaire du bâtiment 1*

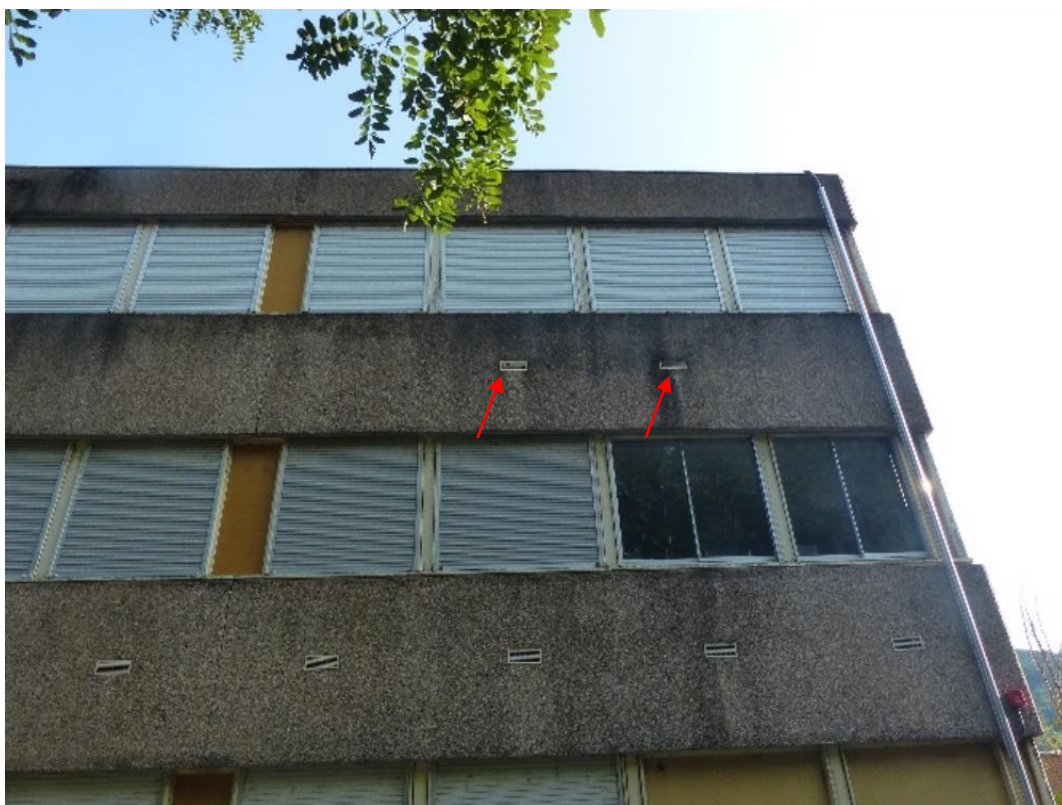
*Sur les deux bâtiments, une grande partie des grilles obturant les gaines d'aération des bâtiments présente des défauts...*

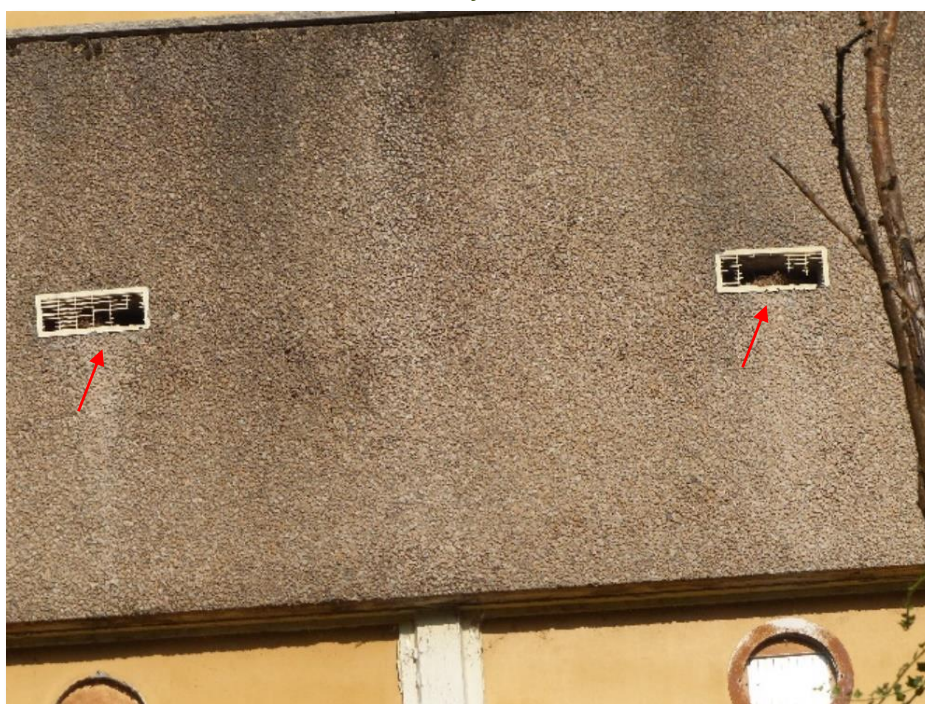
*...aussi ces espaces sont occupés par le Moineau domestique avec des traces de nid de manière systématique.*

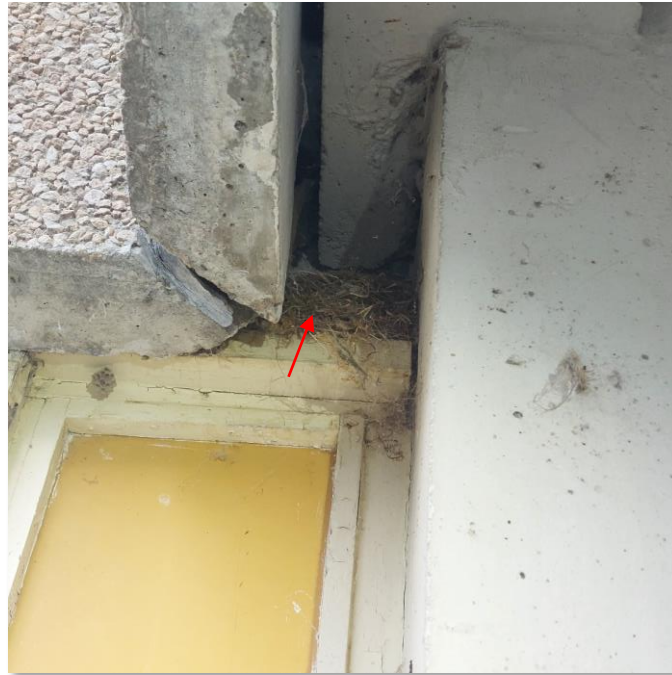
*Au moins deux zones ont été occupées par le Rougequeue noir, à la faveur d'espace semi-ouvert avec un support inférieur suffisamment large pour porter un nid.*

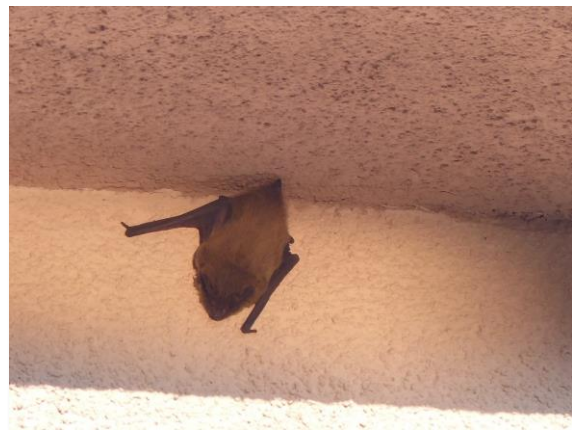
Ce bâtiment est toutefois utilisé, puisqu'un individu de Pipistrelle de Kuhl a été observé posé sur une façade à l'aplomb d'un encorbellement

*Pipistrelle de Kuhl posé sur la façade ouest à l'aplomb d'un encorbellement*

Nous y reviendrons dans la partie traitant de la séquence ERC, mais on notera ici que ce bâtiment se prête tout à fait à l'accueil d'aménagement pour la faune.

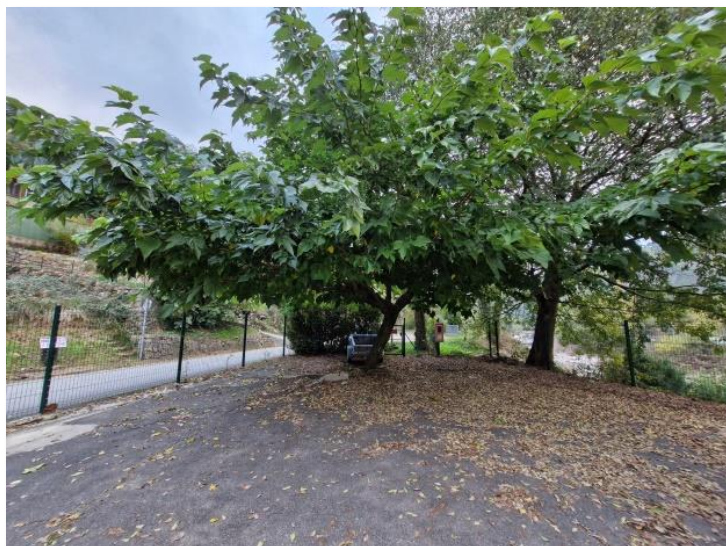
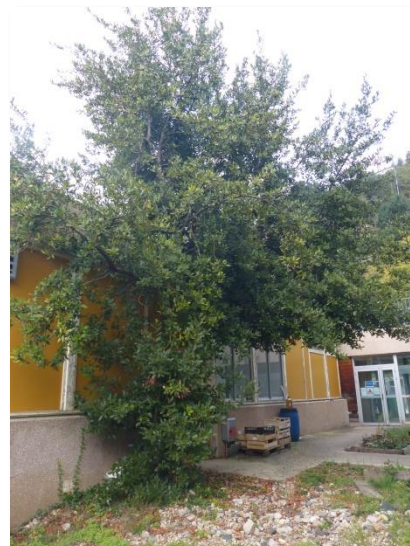
Exemple de végétation à couper

La végétation vouée à l'abattage a été inspectée de manière visuelle (jumelles et endoscope). Hormis un Epicéa (*Picea abies*) et un murier (*Morus sp.*), il ne s'agit que de végétation arbustive. Que ce soit pour les chiroptères comme pour les oiseaux, aucune trace de présence (nids) et aucune cavité n'a été détectée.

Aucune cavité, aucun nid n'ayant été détecté, la végétation sera coupée en dehors de la période de nidification soit avant le 15 mars 2025. Ce traitement en phase préparatoire évitera toute installation d'espèces protégées avant la coupe. Les arbres restants sur site devront être protégés des chocs avec les engins des chantiers.

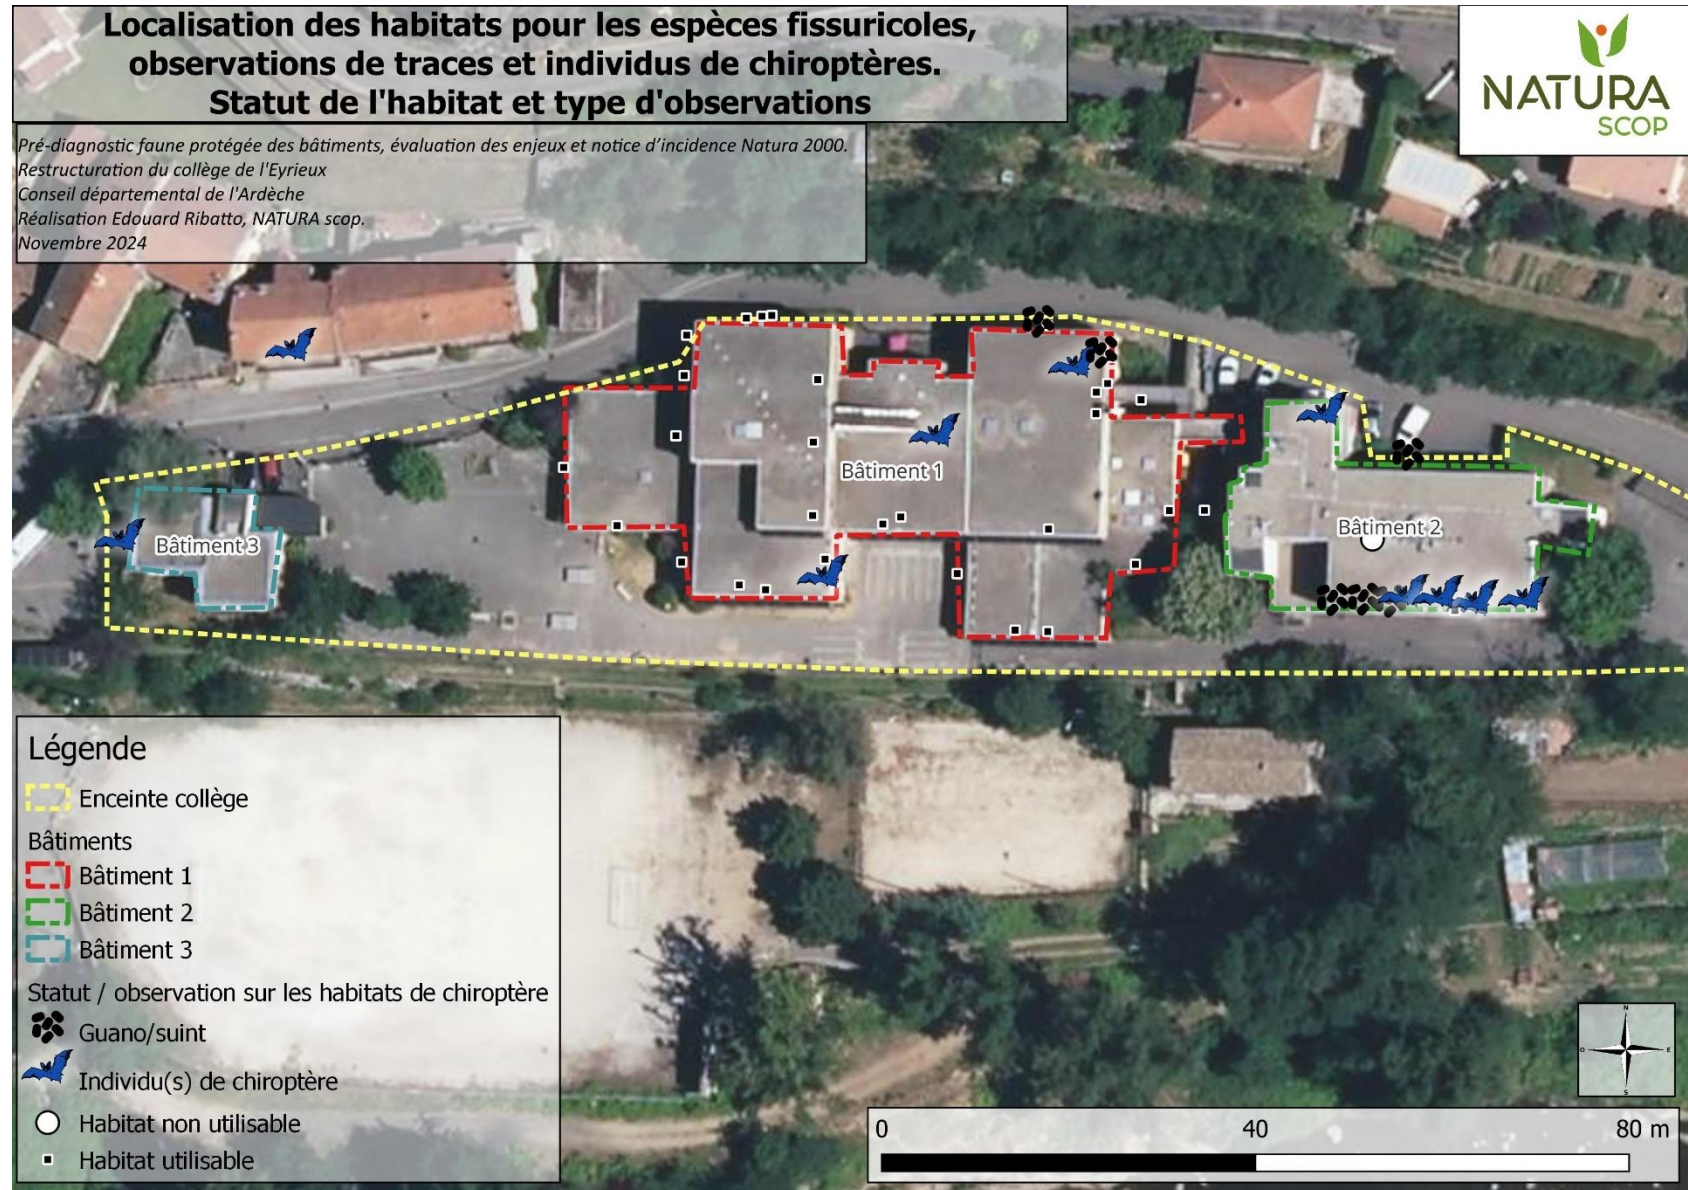
FIGURE 16 : LOCALISATION DES HABITATS POUR LES ESPECES FISSURICOLES, OBSERVATIONS DE TRACES ET D'INDIVIDUS DE CHIROPTERE

Au nord-ouest du site, on note sur la carte un point d'observation d'individu sur un autre bâtiment en dehors du périmètre d'étude. Il s'agit d'une observation opportuniste d'un individu vu en vol vers 14h et entrant dans une fissure de la façade. Bien que ne concernant pas le projet en lui-même, cette observation est toutefois reportée sur la carte.

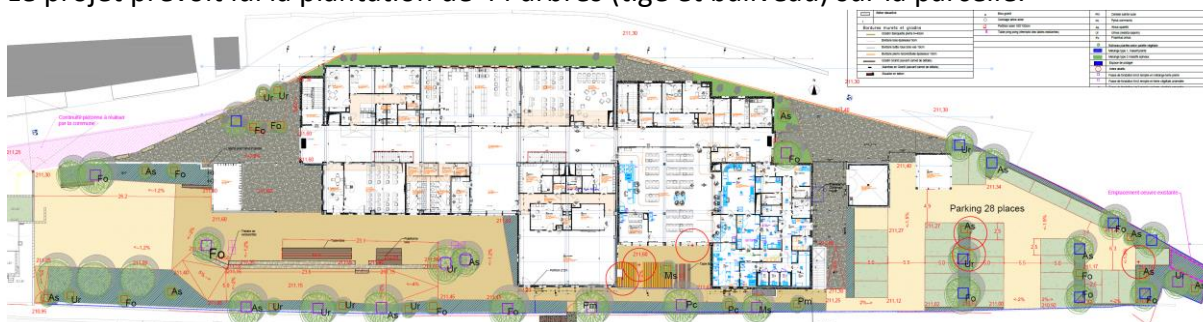
FIGURE 20 : LOCALISATION DES ARBRES MAINTENUS ET PLANTES

Le projet prévoit la plantation de 44 arbres (tige et baliveau) sur la parcelle.

Les cercles rouges sont les arbres existants qui vont être coupés. Les carrés avec les lettres correspondent aux arbres plantés.

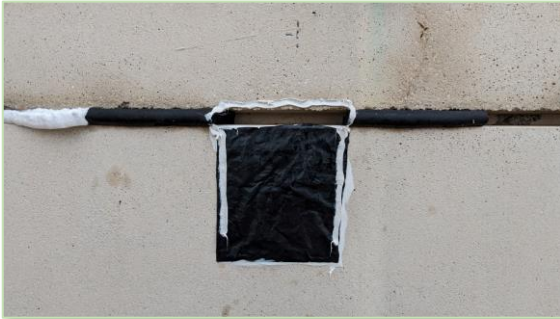
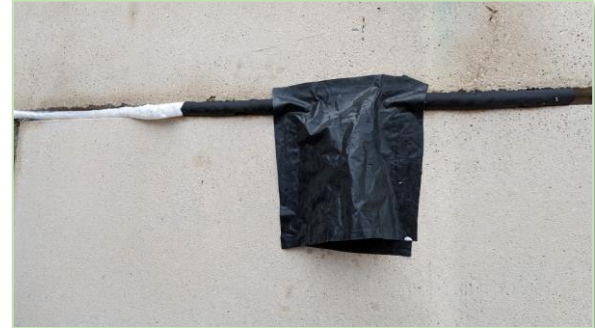
**FIGURE 21 : EXEMPLE DE SYSTEME ANTI-RETOUR**

*Étapes de mise en œuvre d'un système anti-retour on l'on voit les obturations latérales (mousse PU puis manchon à proximité du SAR) puis la fixation de la bâche plastique à la colle Sika (source Natura scop).*

chiroptères utilisant le même espace. Il s'agira de contrôler la cavité et en cas de doute ou de présence de chiroptères de mettre en place des systèmes anti-retour adaptés aux différentes espèces. Il s'agira de traiter ainsi les habitats utilisés et utilisables par l'avifaune pour éviter toute possibilité de report.

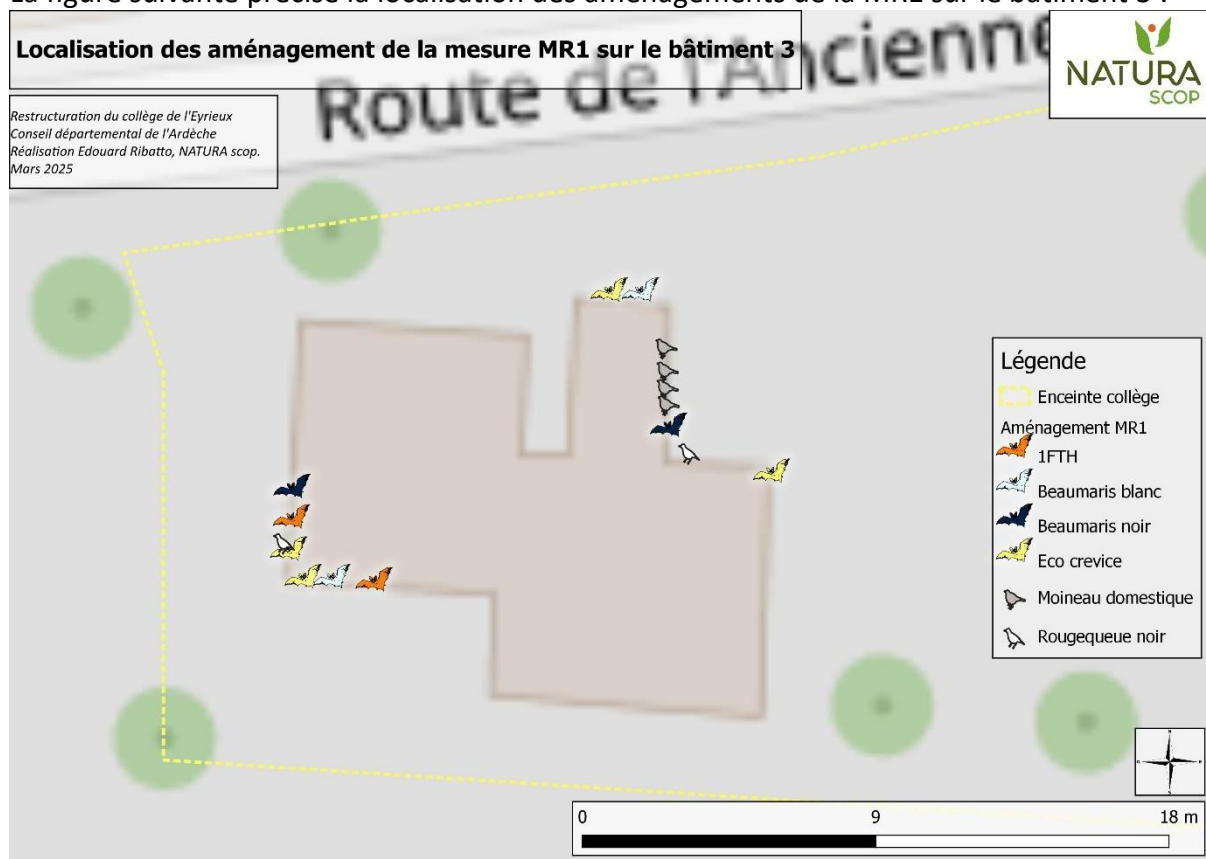
**FIGURE 22 : LOCALISATION DES MESURES SUR LE BATIMENT 3**

La figure suivante précise la localisation des aménagements de la MR1 sur le bâtiment 3 :

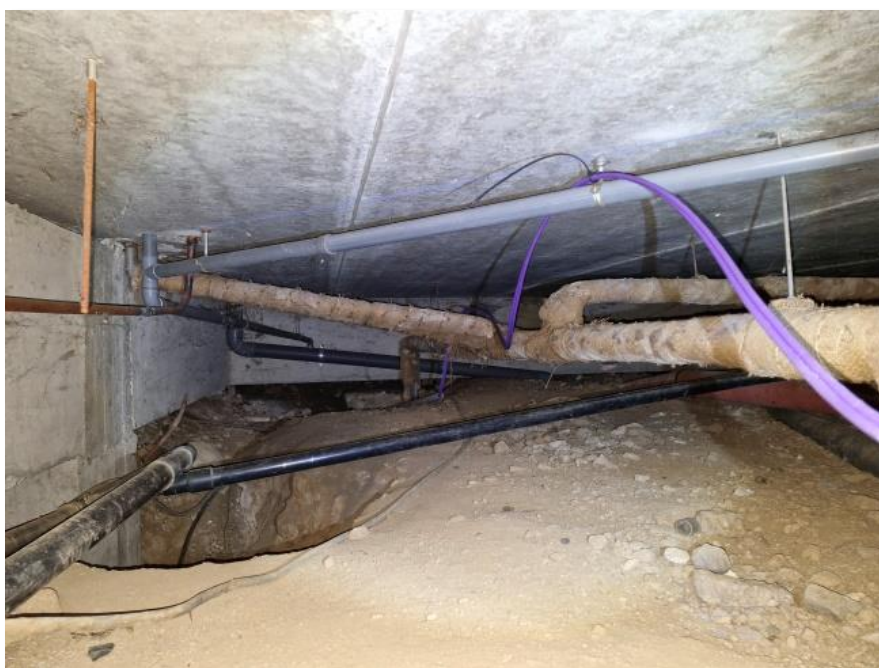
Vue du vide-sanitaire du bâtiment 3

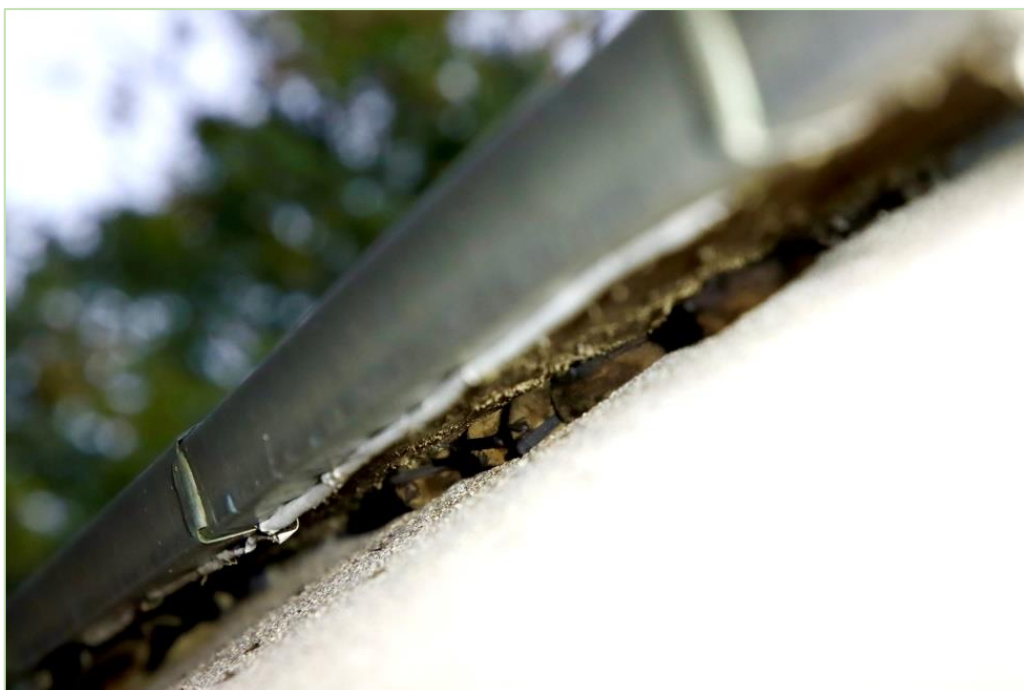
FIGURE 23 : AMENAGEMENT DE TYPE COUVERTINE ET GROUPE DE PIPISTRELLES COMMUNES –(G.CAEL)

Les couvertines sont parfois colonisées par les chiroptères. Des aménagements ont donc été conçus dès 2013 en ce sens avec une mise en place en 2014 (BOREL, 2016a, 2016b, 2014, 2014 ; JOUAN, 2013). La photo suivante illustre cette première couvertine créée de toute pièce pour les chiroptères et colonisée par des Pipistrelles communes et une Sérotine commune.
