Fiche départementale - Loire (42)

Les chiffres clefs 2024 de l'inspection

Focus : Le désordre minier du puits Robert

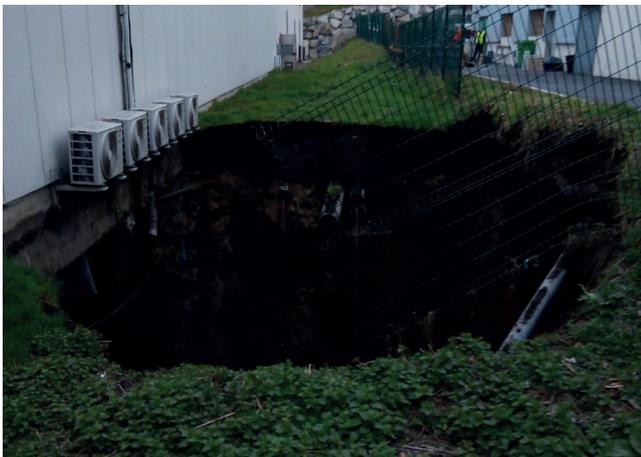
Un effondrement (trou de 10 m de diamètre et 15 m de profondeur) est apparu dans la nuit du 3 mars 2021, au niveau d'un bâtiment commercial de la zone de Monthieu à Saint-Étienne (au n°23 de la rue Emile Zola).

Géodéris, expert après-mine de l'État a confirmé l'origine minière de ce désordre dans son rapport du 9 mars 2021 (rupture d'un ouvrage technique associé au puits Robert).

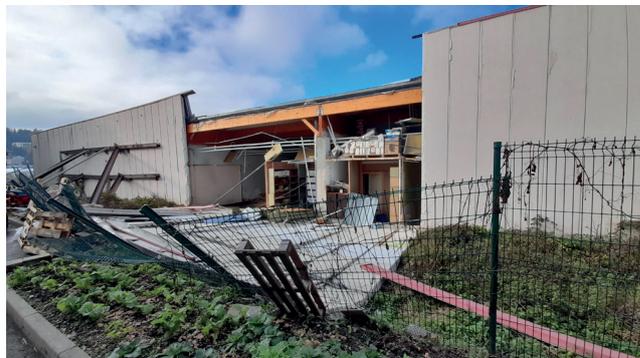
Dégradation du mur d'un local commercial suite à des fortes intempéries de vent (16 décembre 2024)

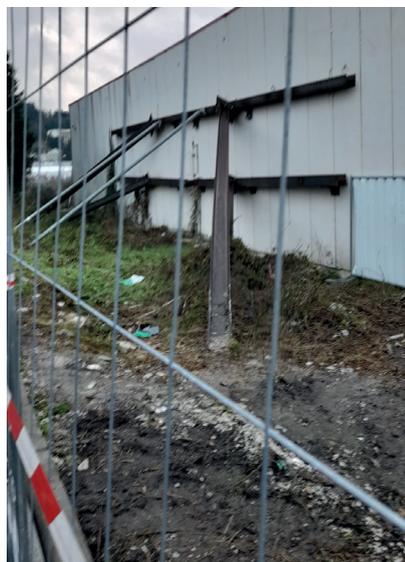
Des étais ont été mis en place (photo ci-dessous, 20 décembre 2024).

Sécurisation le 20 décembre 2024
