# Etude historique de la Morge

(DDT38, 2015-2016)

Denis Cœur  
*ACTHYS-Diffusion*

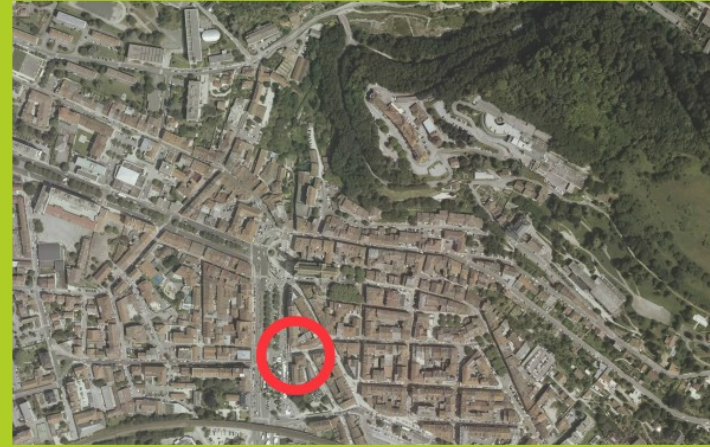
## Localisation

L'usine implantée en rive gauche de la Morge en face du Mail a été fortement touchée par la violence de l'inondation. Les flots en se retirant ont laissé une importante quantité de débris.

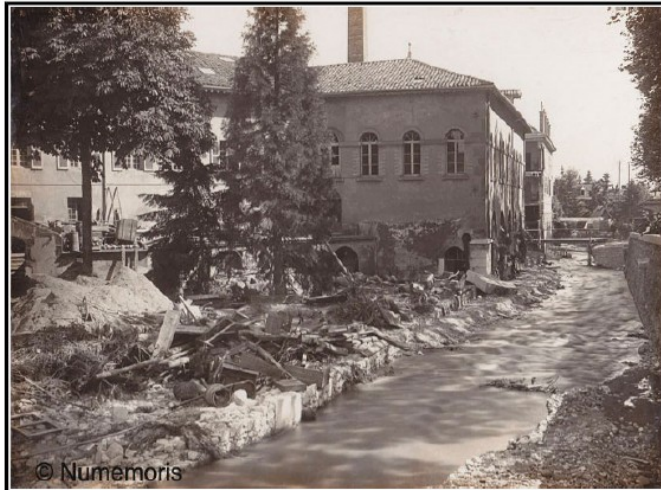
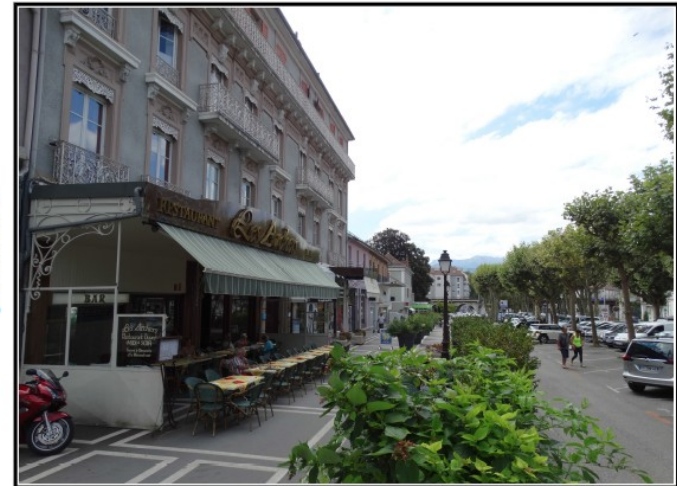
L'usine a disparu au profit d'immeubles d'habitation. Les rez-de-chaussées de ces bâtiments sont occupés par des commerces. La Morge est désormais couverte depuis le programme de travaux débuté au début du XXème siècle.

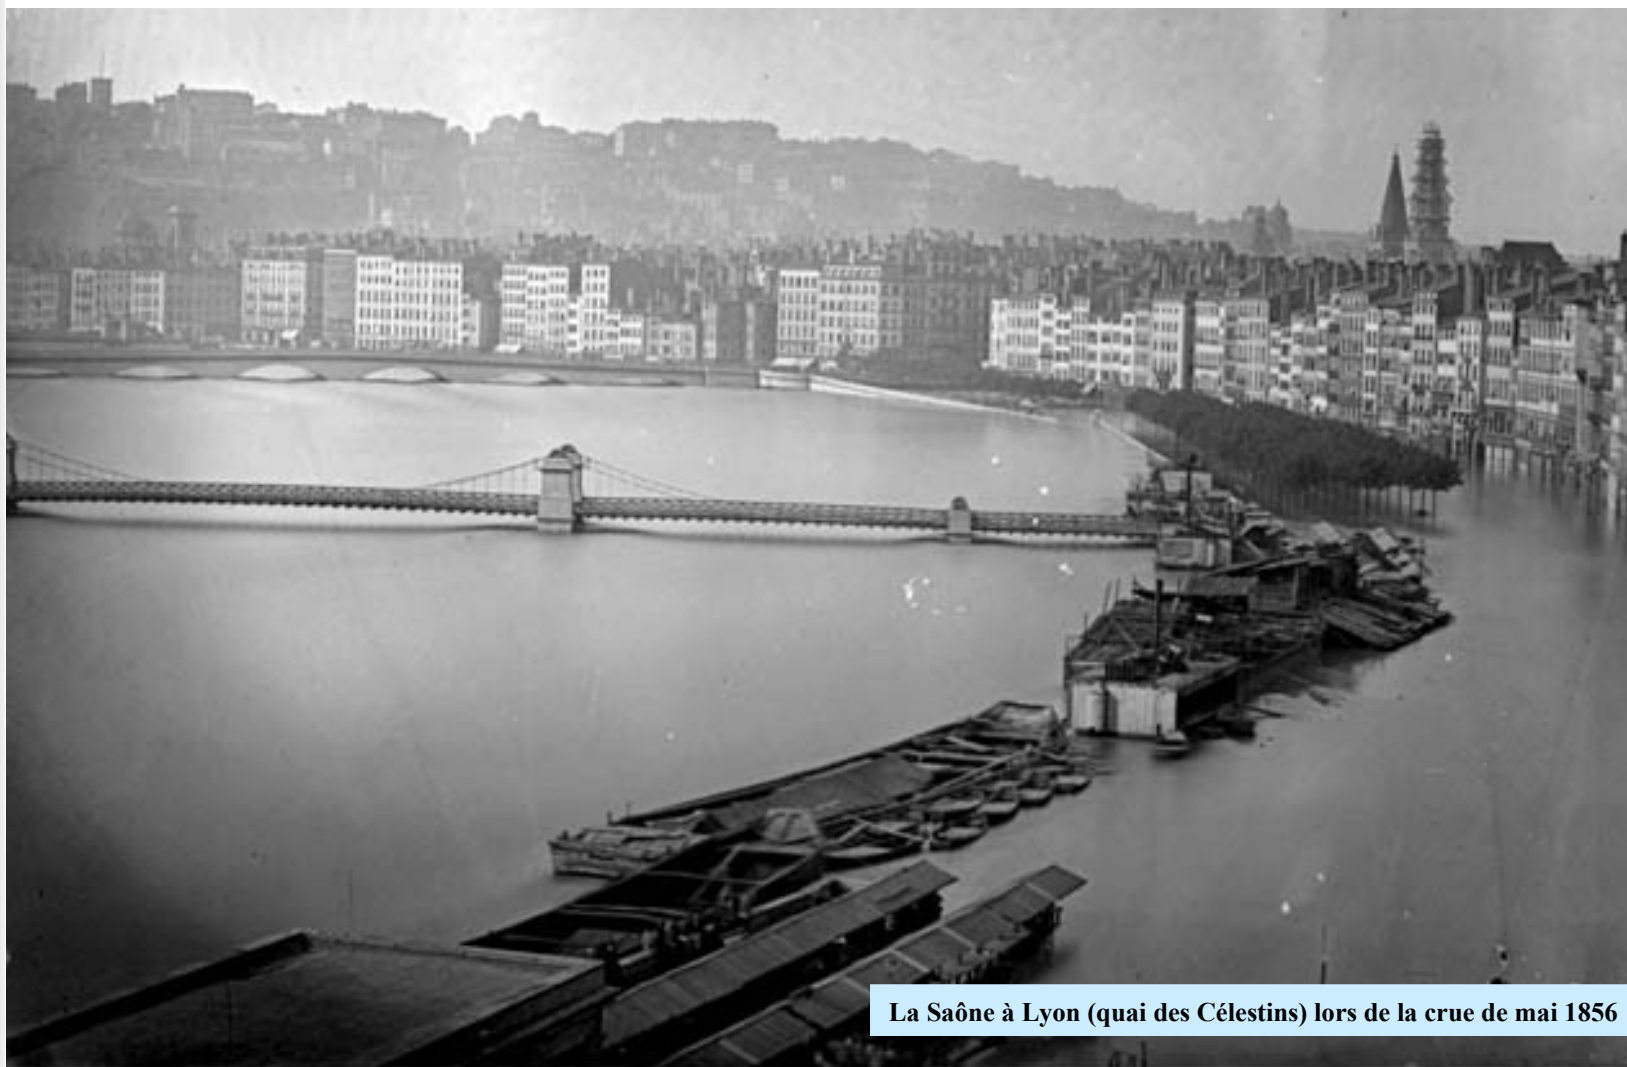
La Saône à Lyon (quai des Célestins) lors de la crue de mai 1856
