CUSSET (03)

Rue des Préférés

Mission élémentaire A200

Diagnostic de pollution des sols en vue d'une caractérisation de l'état du terrain

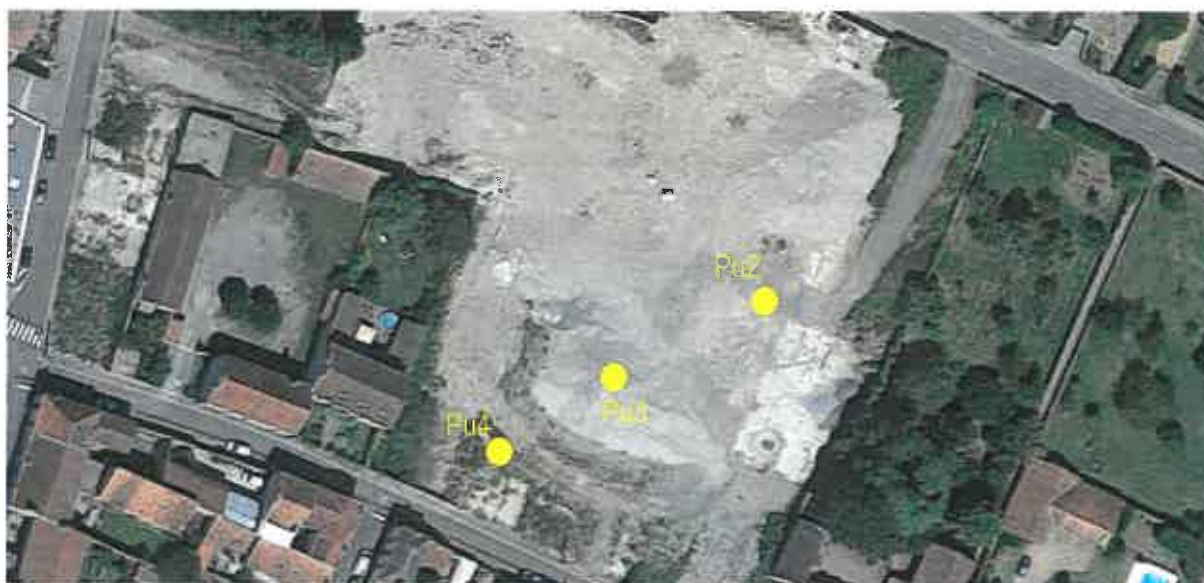
Figure 2 : Localisation des sondages sur le site d'étude

La localisation des sondages du présent diagnostic sur le site étudié est présentée sur la figure ci-dessous. Ceux-ci ont été réalisés en même temps que les sondages pour l'étude géotechnique afin d'avoir une vision globale des terres présentes sur le site d'étude.

- **3 sondages à la pelle mécanique** (Pu2, Pu3 et Pu4) pour des prélèvements de sols en vue d'analyses en laboratoire agréé jusqu'à 3.10 mètres de profondeur au maximum.
- Ces sondages et prélèvements ont été réalisés afin de caractériser l'état des sols et remblais en place et de vérifier l'impact des activités par rapport au futur projet.

Le site d'étude est présenté précédemment sur la figure 1 (page 5) ainsi que sur la figure 2 ci-dessous.

Chaque emplacement des sondages a été marqué, numéroté, reporté sur la figure 2 présentée auparavant. Les prélèvements de sol ont été réalisés au cours de la réalisation de sondages dans le cadre de l'étude géotechnique réalisé par Ginger CEBTP Clermont-Ferrand (63).
