Demande d'examen au cas par cas préalable à la réalisation éventuelle d'une évaluation environnementale

Maîtrise d'oeuvre pour la restauration morphologique des Usse
Plaine de Bonlieu - Commune de Contamine-Sarzin

**Maitrise d'œuvre pour la
restauration
morphologique du lit des
Usses en plaine de
Contamines-Sarzin (74)**

**Diagnostic
écologique**

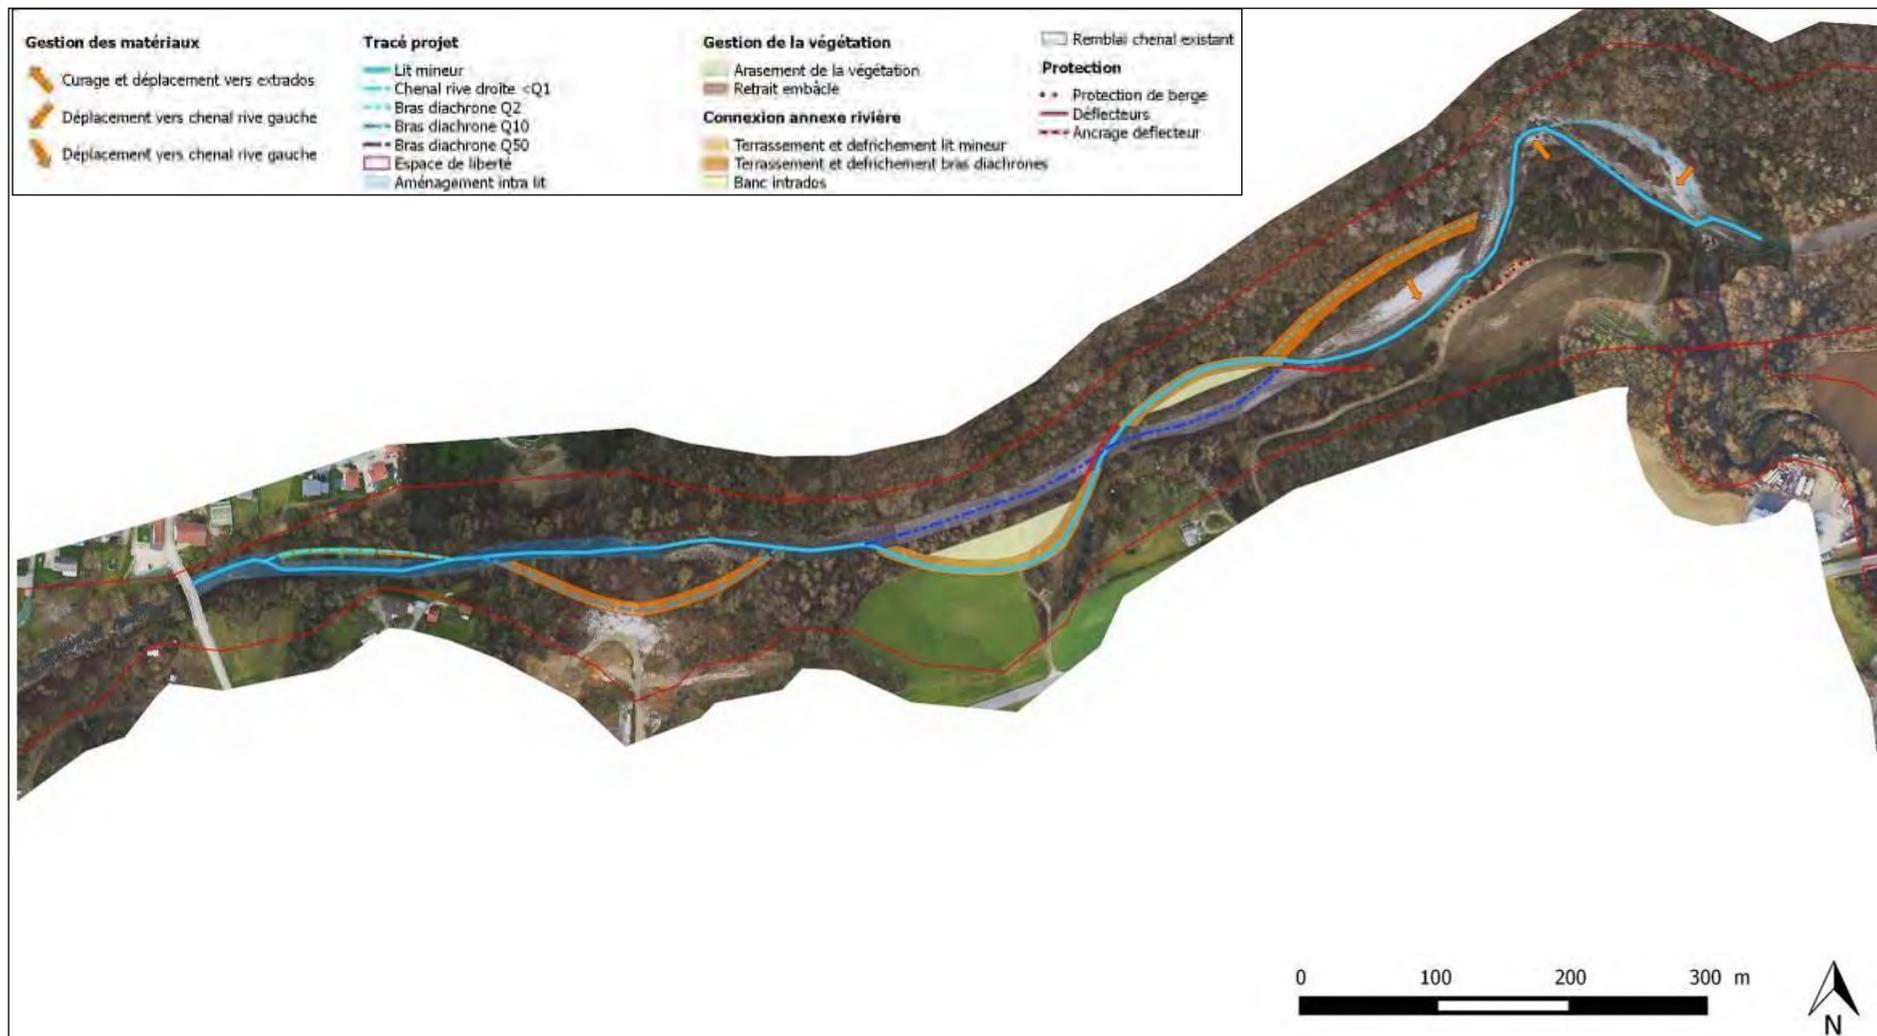
Figure 2 : Scénario proposé pour la restauration des Usses au niveau de la plaine de Contamine-Sarzin

- **La diversification des habitats aquatiques** : l'augmentation de la sinuosité du cours d'eau va "naturellement" modifier les conditions d'écoulement au sein du lit mineur et générer des faciès plus diversifiés ainsi que des milieux humides associés. Cette hétérogénéité des faciès d'écoulement demeure absente sur la zone de transit uniforme et rectiligne en partie basse de la zone de projet pour laquelle il apparaît difficile de terrasser un nouveau lit. La diversification des faciès sur les parties rectilignes sera menée, au sein du chenal préférentiel, par augmentation de la rugosité du lit. Ces éléments de rugosité seront mis en œuvre à partir de matériaux du lit (blocs, galets) ou importés et seront disposés de façon isolée ou groupée de façon à créer des obstacles ponctuels aux écoulements de moyennes eaux sous la forme d'épis, micro-seuils, rampes ou banquettes.

- **La gestion de la végétation** : Le projet implique une gestion de la végétation aussi bien en phase travaux, qu'en accompagnement futur. La présence généralisée de la Renouée du Japon devra faire l'objet d'une attention particulière lors du défrichement des atterrissements et terrassements pleine masse. Au vu des coûts élevés d'évacuation et de traitement des terres contaminées, ainsi que du développement de la Renouée sur la zone de projet, les terres contaminées seront confinées, traitées par déblai et enfouissement sous le niveau du futur lit mineur avant le remblaiement de l'ancien lit.

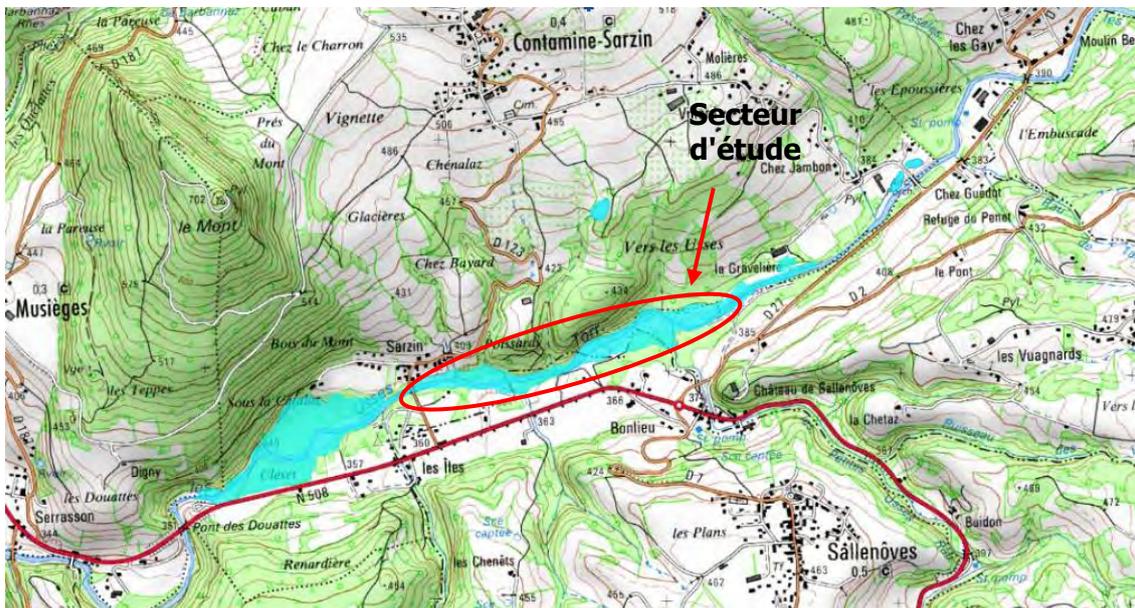
Figure 3 : Localisation des zones humides départementales

D'après l'inventaire départemental des zones humides, 1 zone humide se situe dans l'emprise de la zone d'étude et une seconde en aval immédiat.

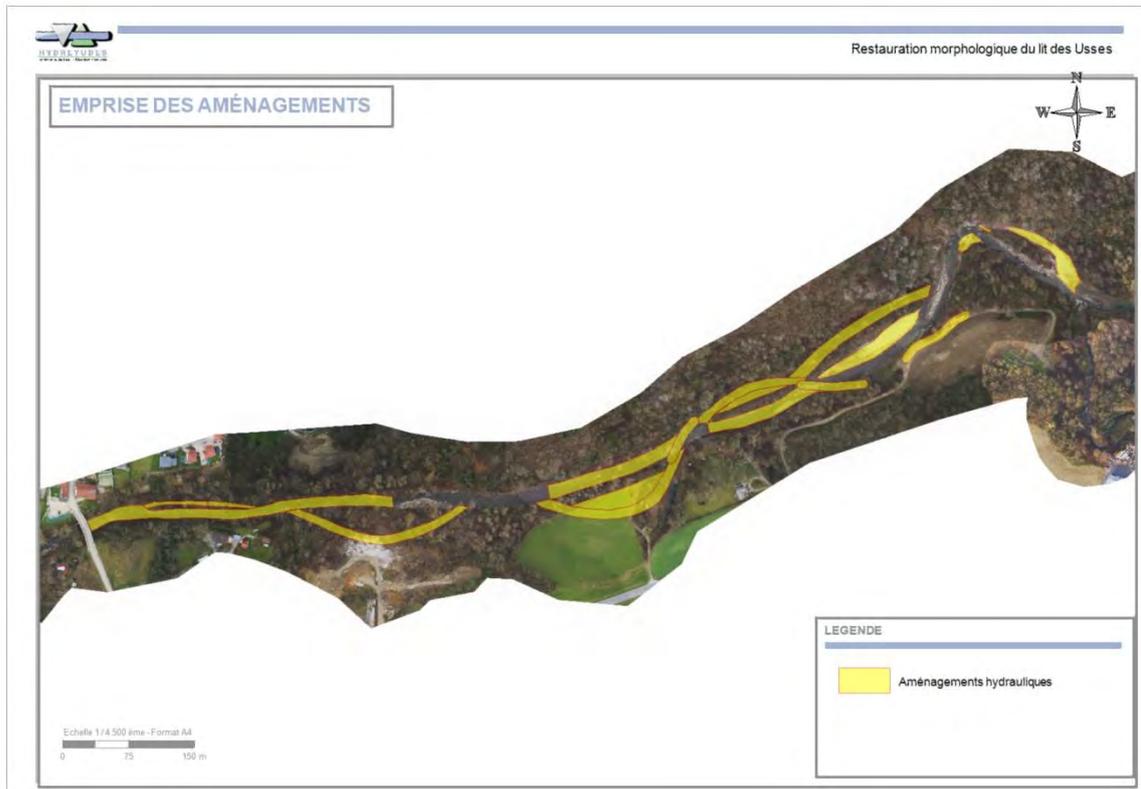
Figure 14 : Emprise approximative des aménagements

Les aménagements hydrauliques projetés sur la zone d'étude de Contamine-Sarzin dans le cadre de la restauration écologique des Usse, s'étendent sur environ 2,3 ha. Ils sont localisés ci-après.

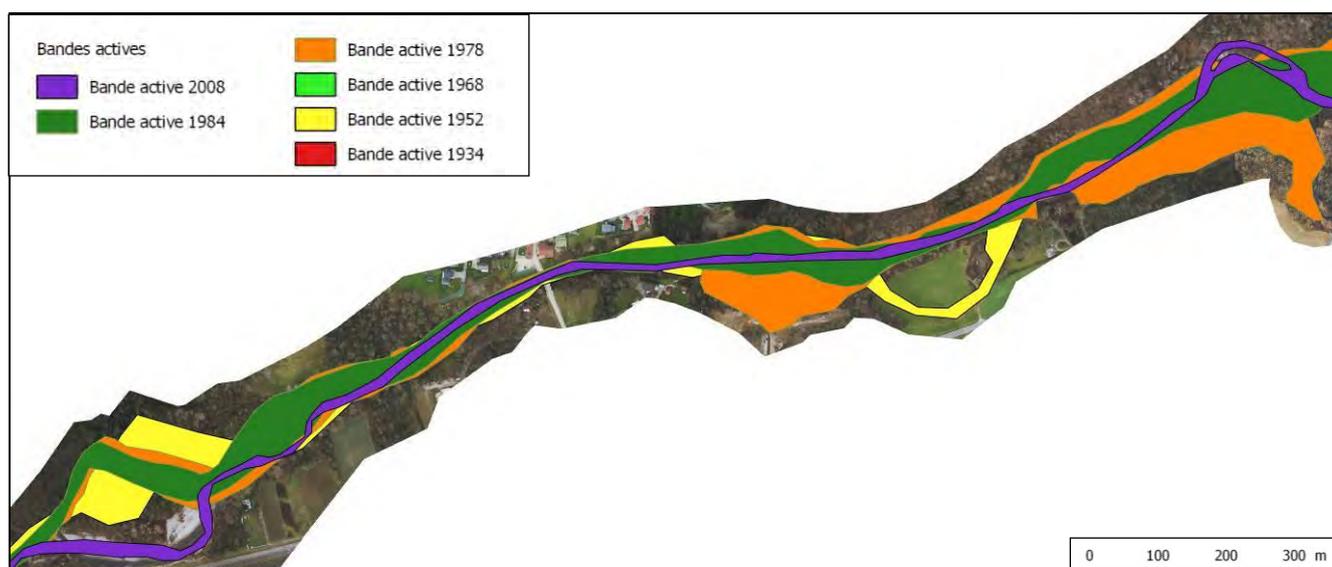
Figure 11: Evolutions des bandes actives de 1964 à 2008

Les bandes actives permettent de représenter l'espace de mobilité du cours d'eau, assurant les processus morphologiques (dépôts, érosion, diversité des faciès d'écoulement) et l'interaction avec les milieux aquatiques (ripisylves, zones humides, et terrasses alluviales). La mobilité latérale de la rivière est mise en avant l'évolution des bandes actives, zones représentant la partie du lit majeur comprenant les structures alluvionnaires en interaction avec les apports sédimentaires du cours d'eau. La comparaison des données collectées par le SMECRU (1934, 1952, 1968, 1978, 1984 et 2008) met en avant le rétrécissement de la largeur de la rivière sur l'ensemble de la zone d'étude. Cette réduction progressive s'amplifie entre 1984 et 2008, corrélée avec la chenalisation du cours d'eau ayant eu lieu à cette période. Sur ce même intervalle, on peut observer le basculement relatif brutal du 1^e méandre en amont du pont des Douattes. On peut également remarquer la diminution de la sinuosité du tracé du cours d'eau. Les données de 1952 montrent un tracé du chenal avec davantage de méandres, et notamment la présence d'un méandre marqué en rive gauche en amont de la carrière, inexistant à l'heure actuelle.

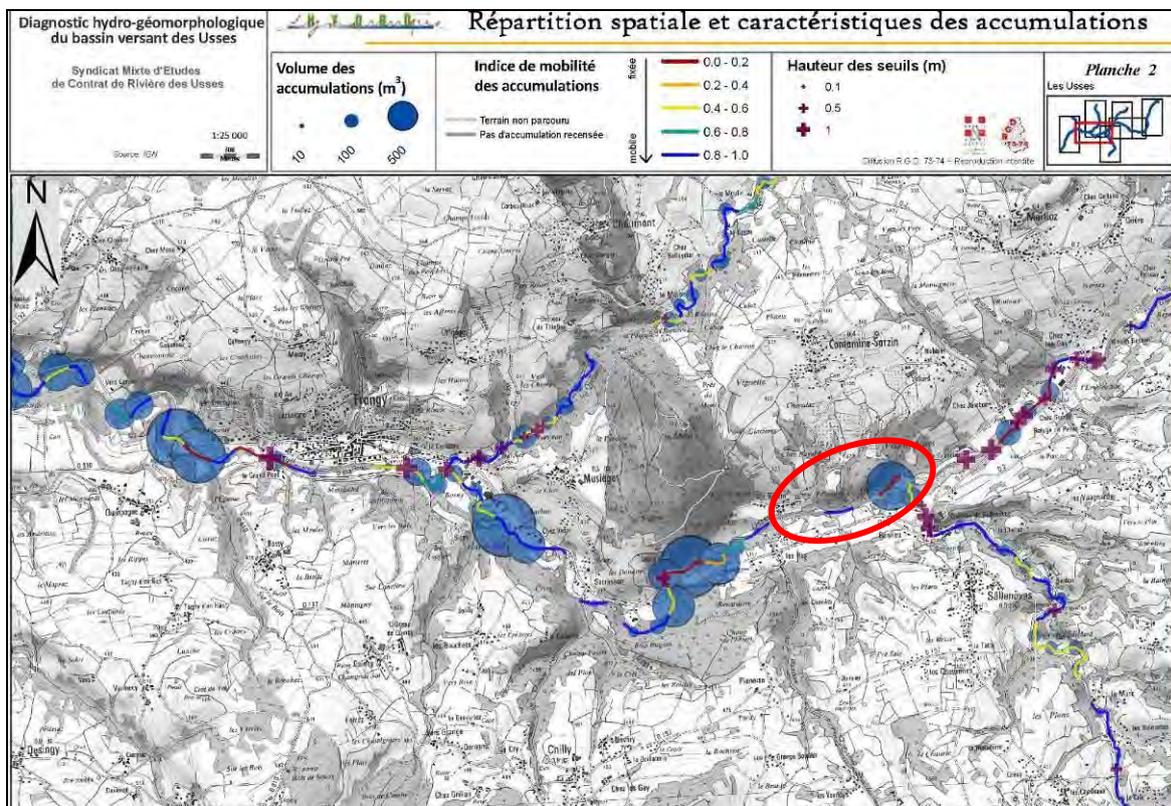
Figure 12: Répartitions et caractéristiques des accumulations, Dynamique Hydro-HYDRETTUES, 2011

Sur le secteur amont-aval proche de la confluence des Petites Usse, où les berges sont relativement instables, **les recharges par érosion (cf. berges Grandes Usse très instables) compensent ainsi localement le phénomène d'incision.**

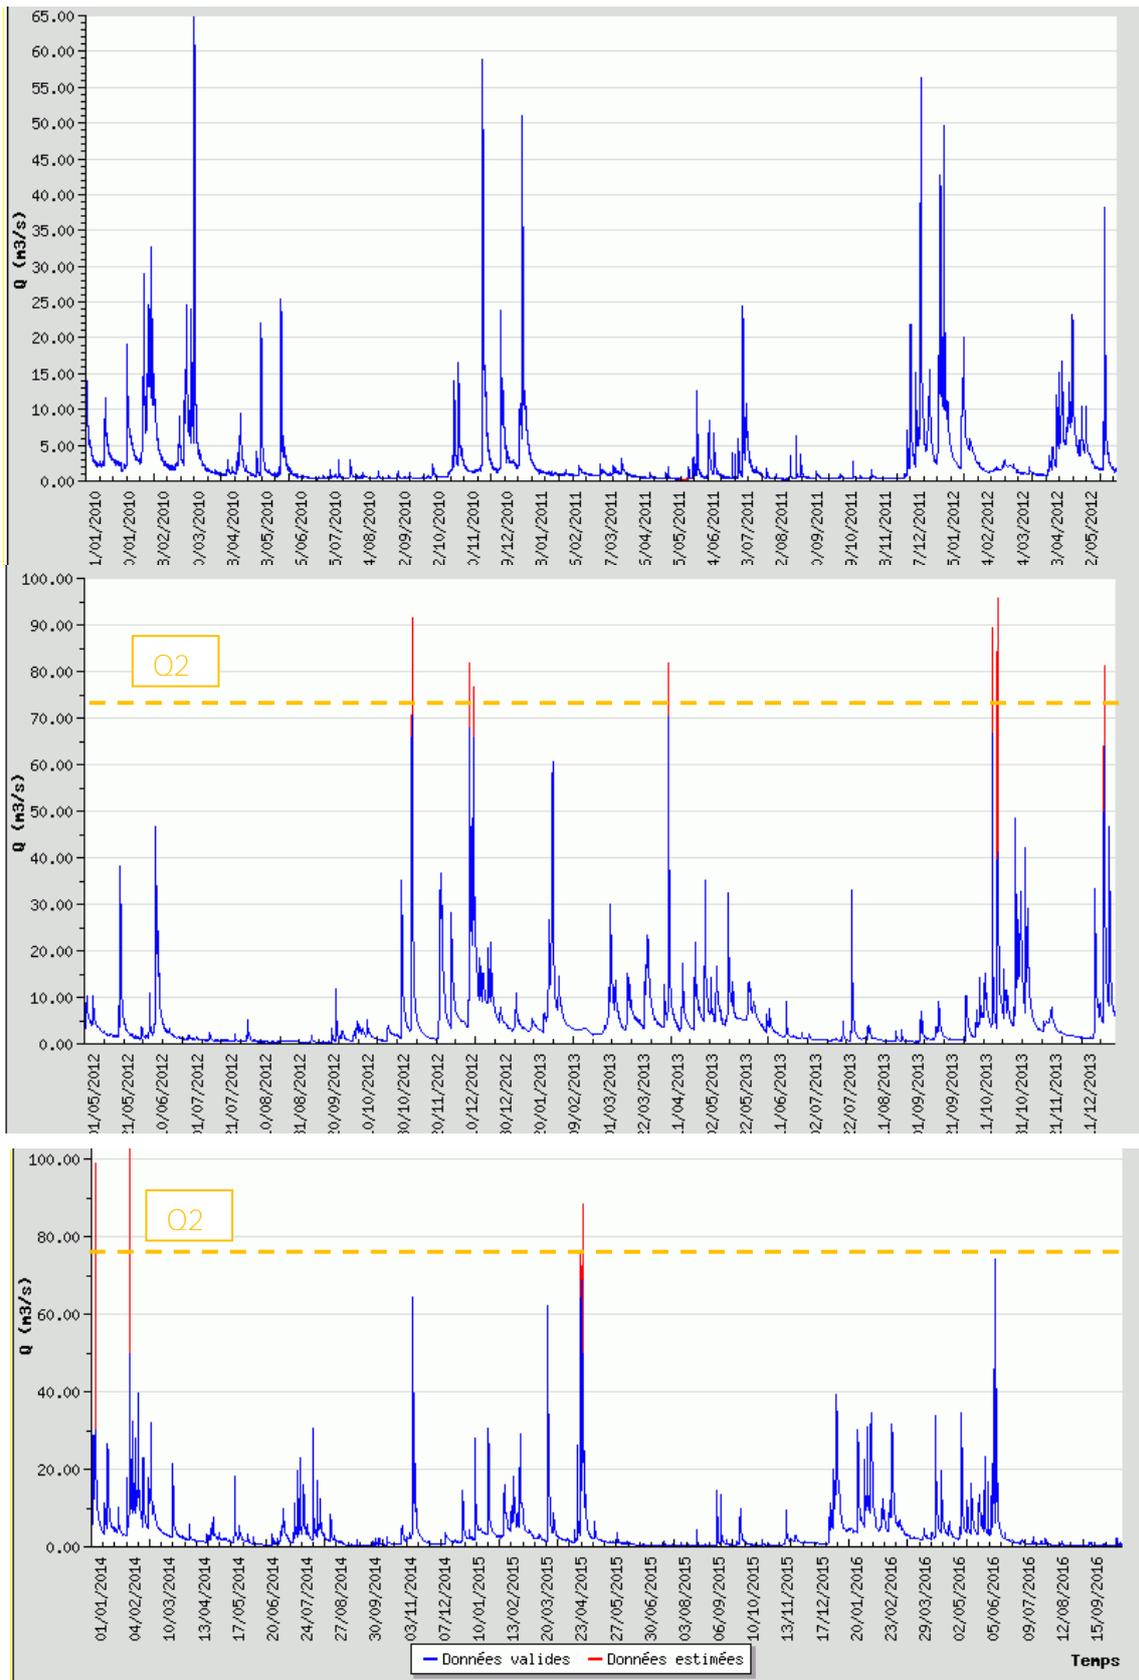
Figure 13: Hydrologie des Grandes Usse au cours des 5 dernières années 2011-2016

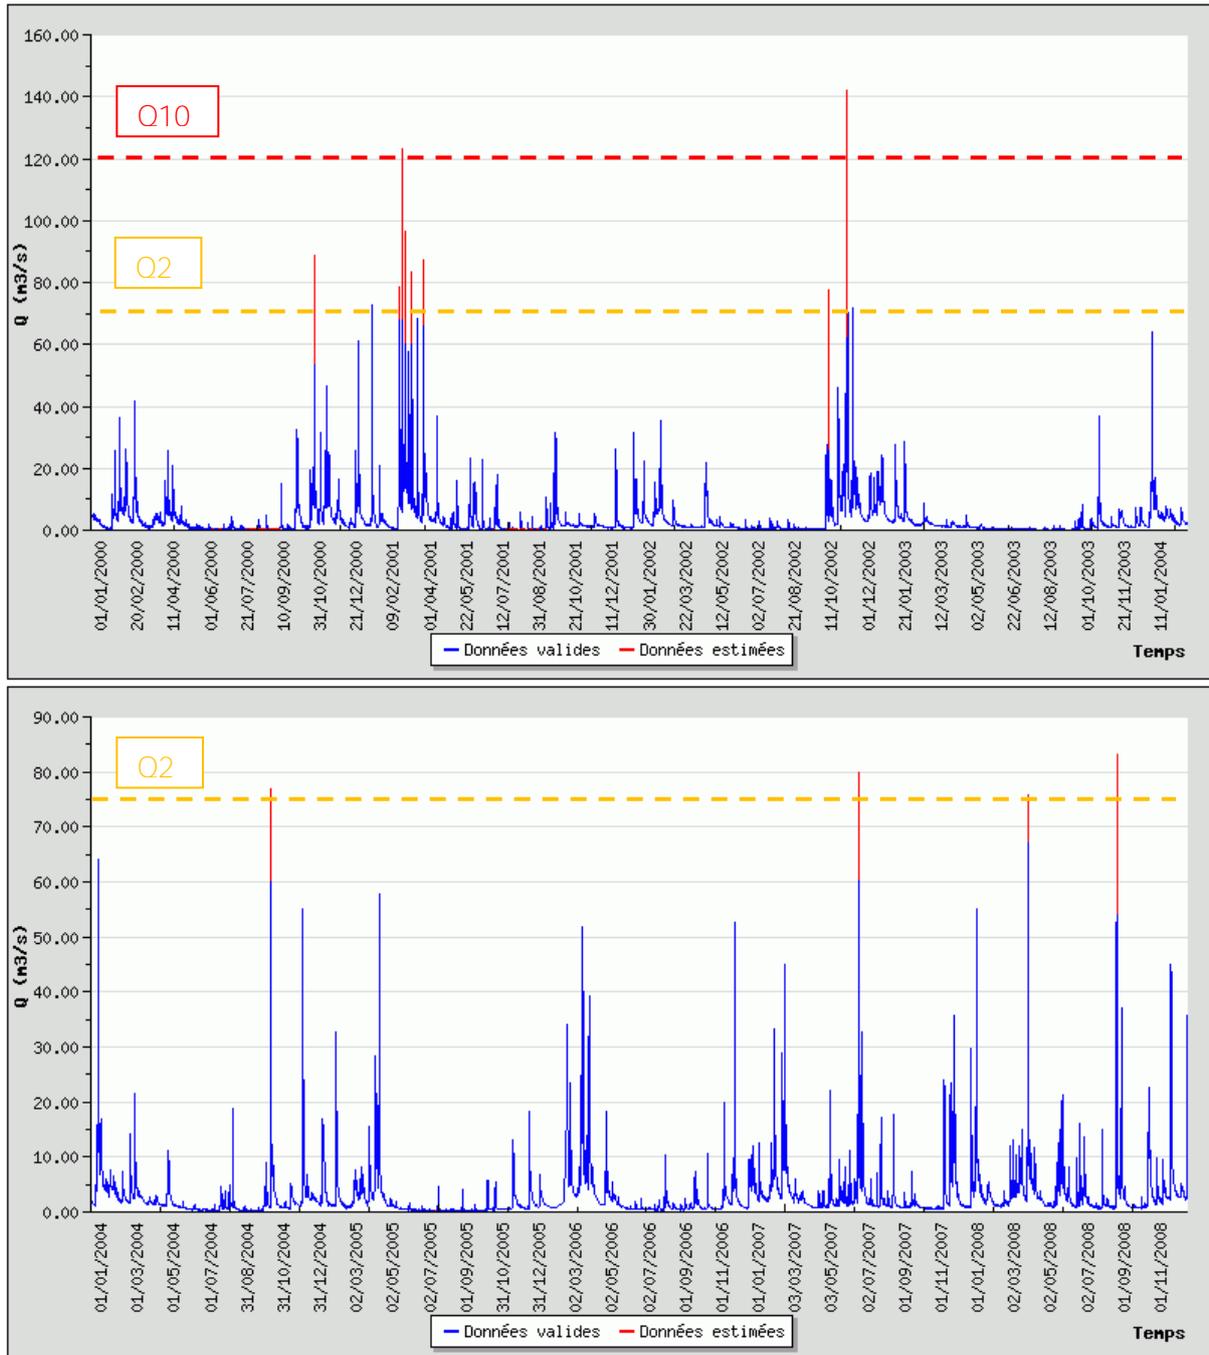
Figure 14: Hydrologie des Grandes Ussets au cours des années 2000-2008

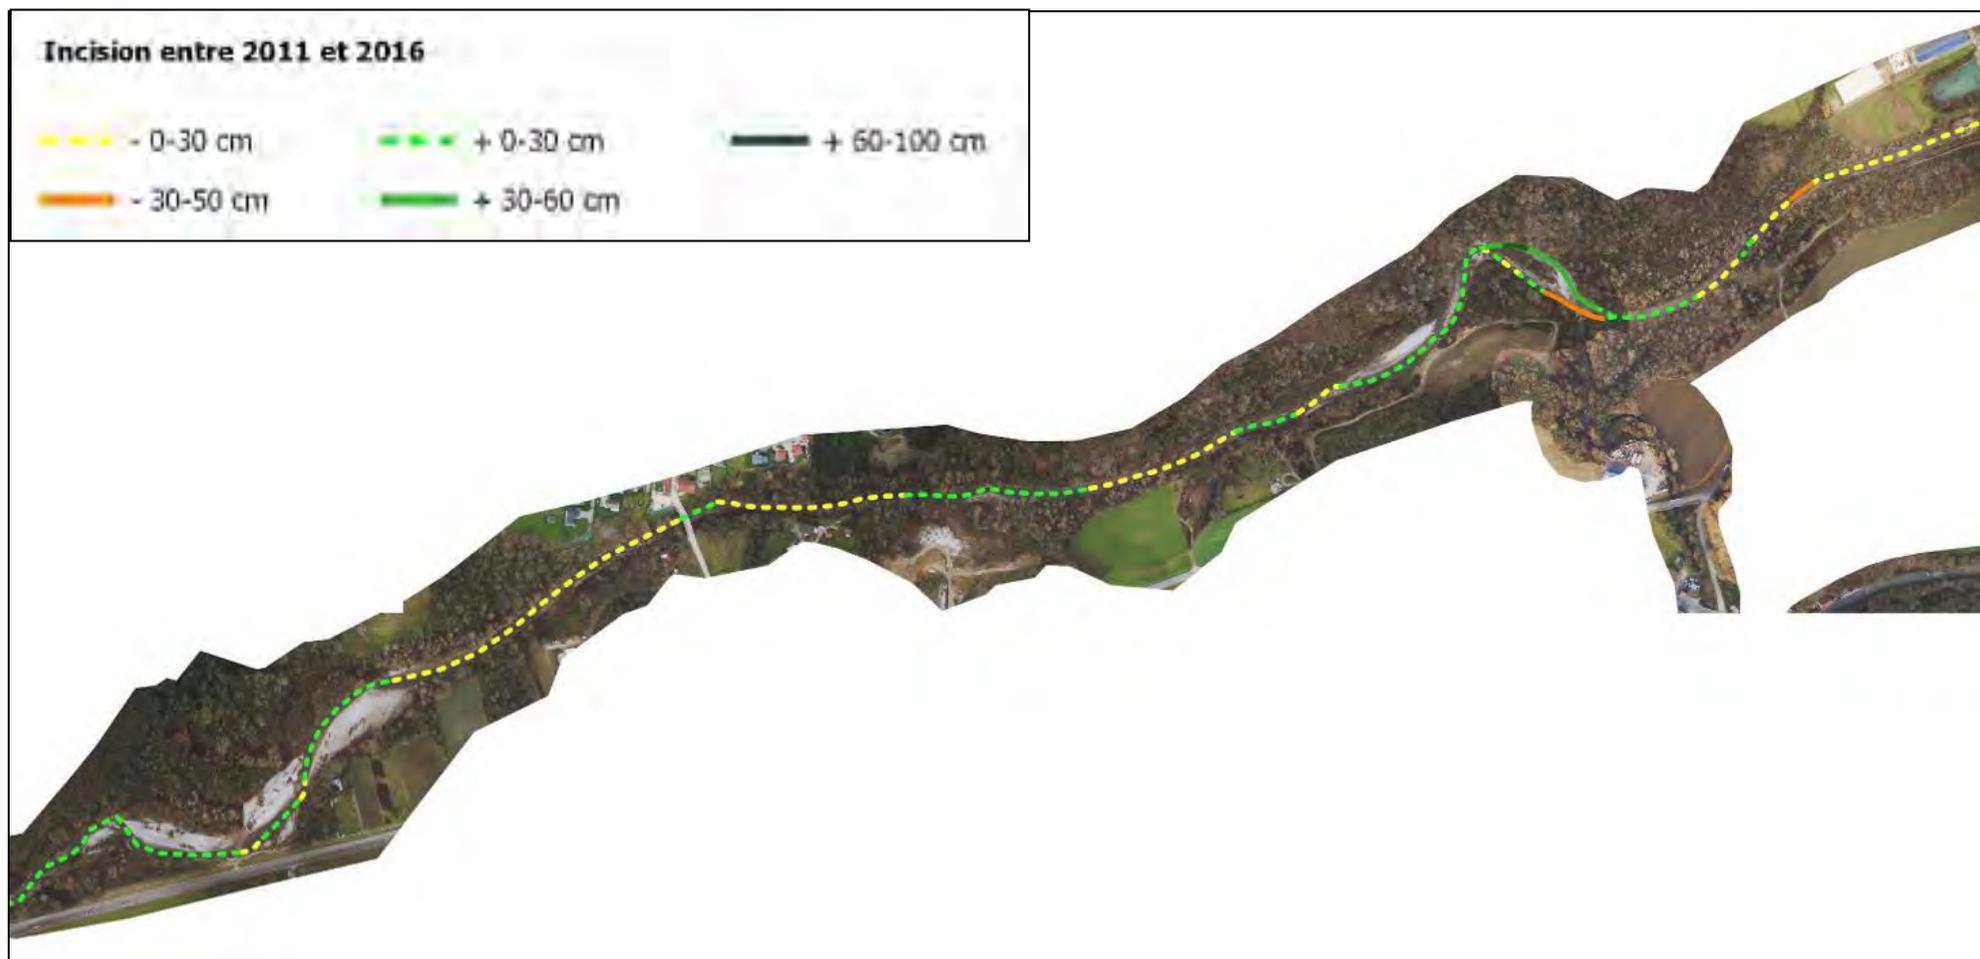
Figure 17: Evolution du profil en long des Usses entre 2011 et 2016

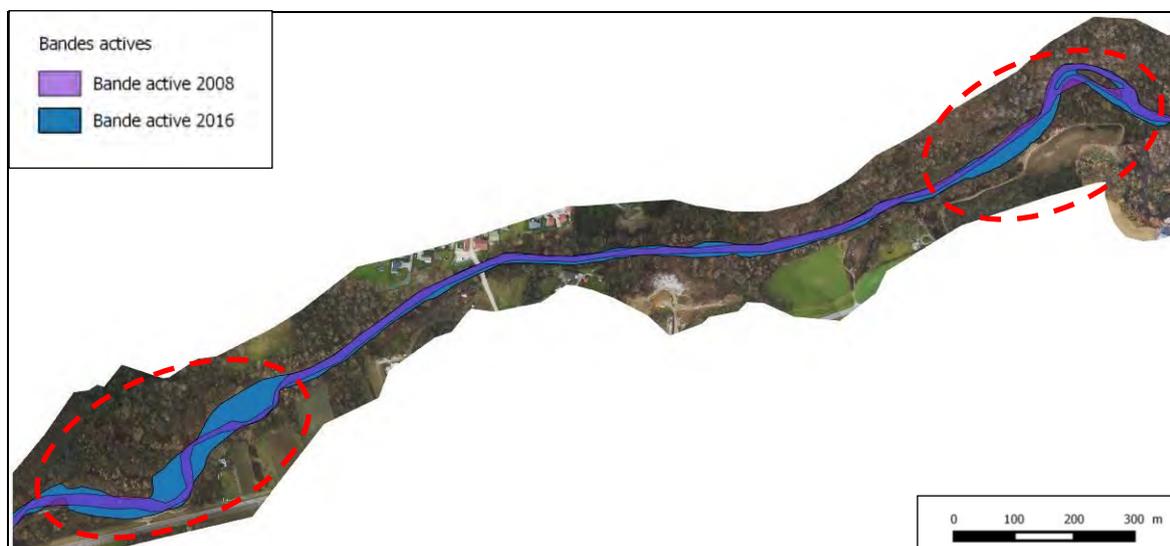
Figure 18: Evolutions de la bande active de 2008 à 2016

La cartographie ci-après présente l'évolution des bandes actives des Usse de 1934 à 2011 sur le secteur de Contamine-Sarzin **avec la trace de la bande active de 2016**.

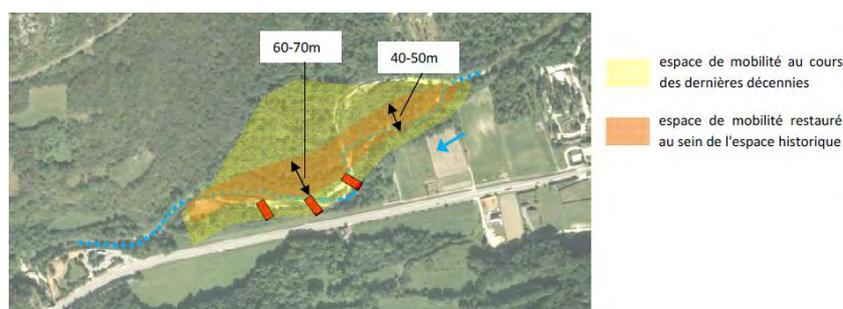
Figure 19: Espace de mobilité des Usse en amont du pont des Douattes, étude hydro-morphologique, 2011

- ~700 m à l'aval du pont de Sarzin, on constate **l'élargissement important de la bande active au niveau du 1^e méandre en amont du pont des Douattes**. Cette évolution fait suite aux travaux de confortement de berges de la RD 1508 réalisés en 2011 par le conseil général de Haute-Savoie en rive gauche des Usse. En effet, dans l'objectif de limiter les contraintes hydrauliques sur cette protection de berges, un arasement de la végétation des atterrissements et une scarification du lit ont été effectués. Le profil en long 2016 fait d'ailleurs état d'un exhaussement local de l'ordre de 30cm en moyenne.

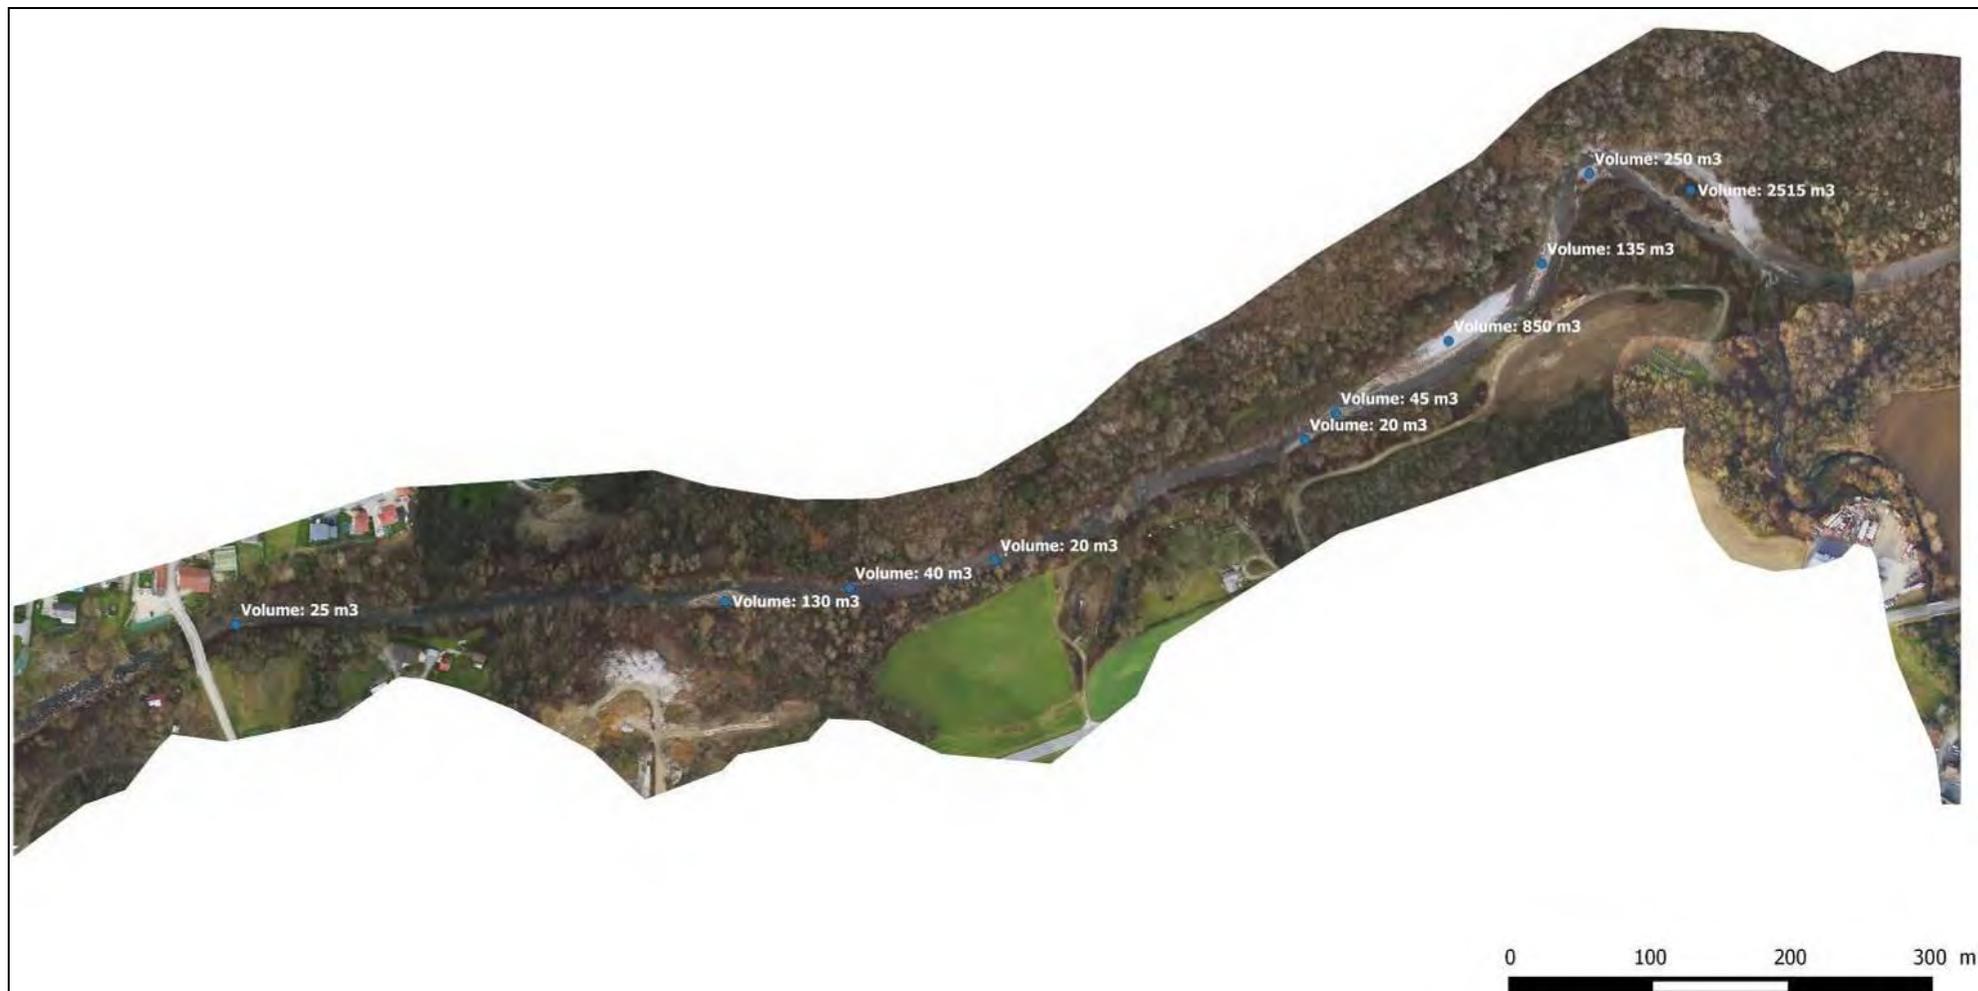
Figure 21: Localisation et volumes des structures alluvionnaires en 2016

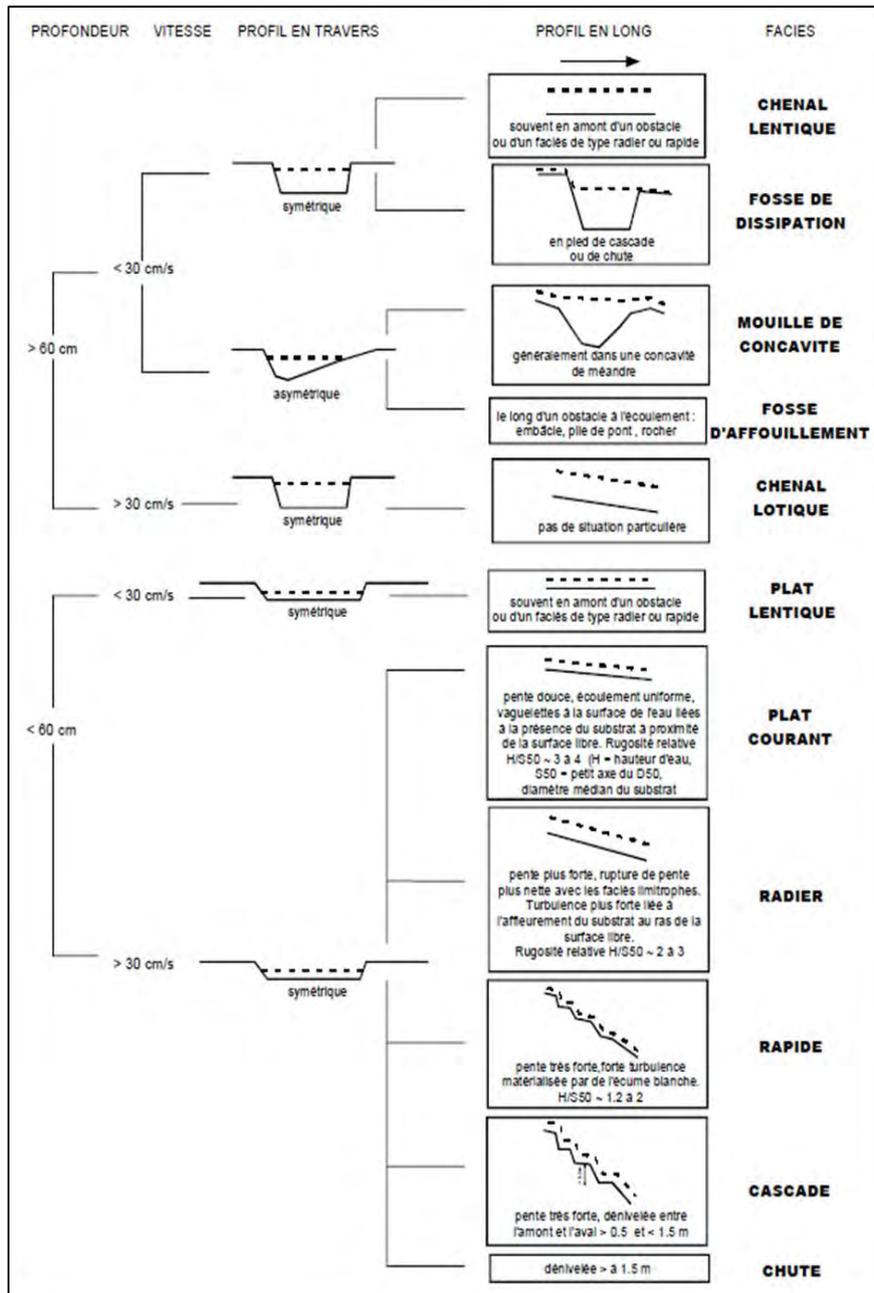
Figure 23: Typologie des faciès d'écoulement selon Malavoi & Souchon, 2002

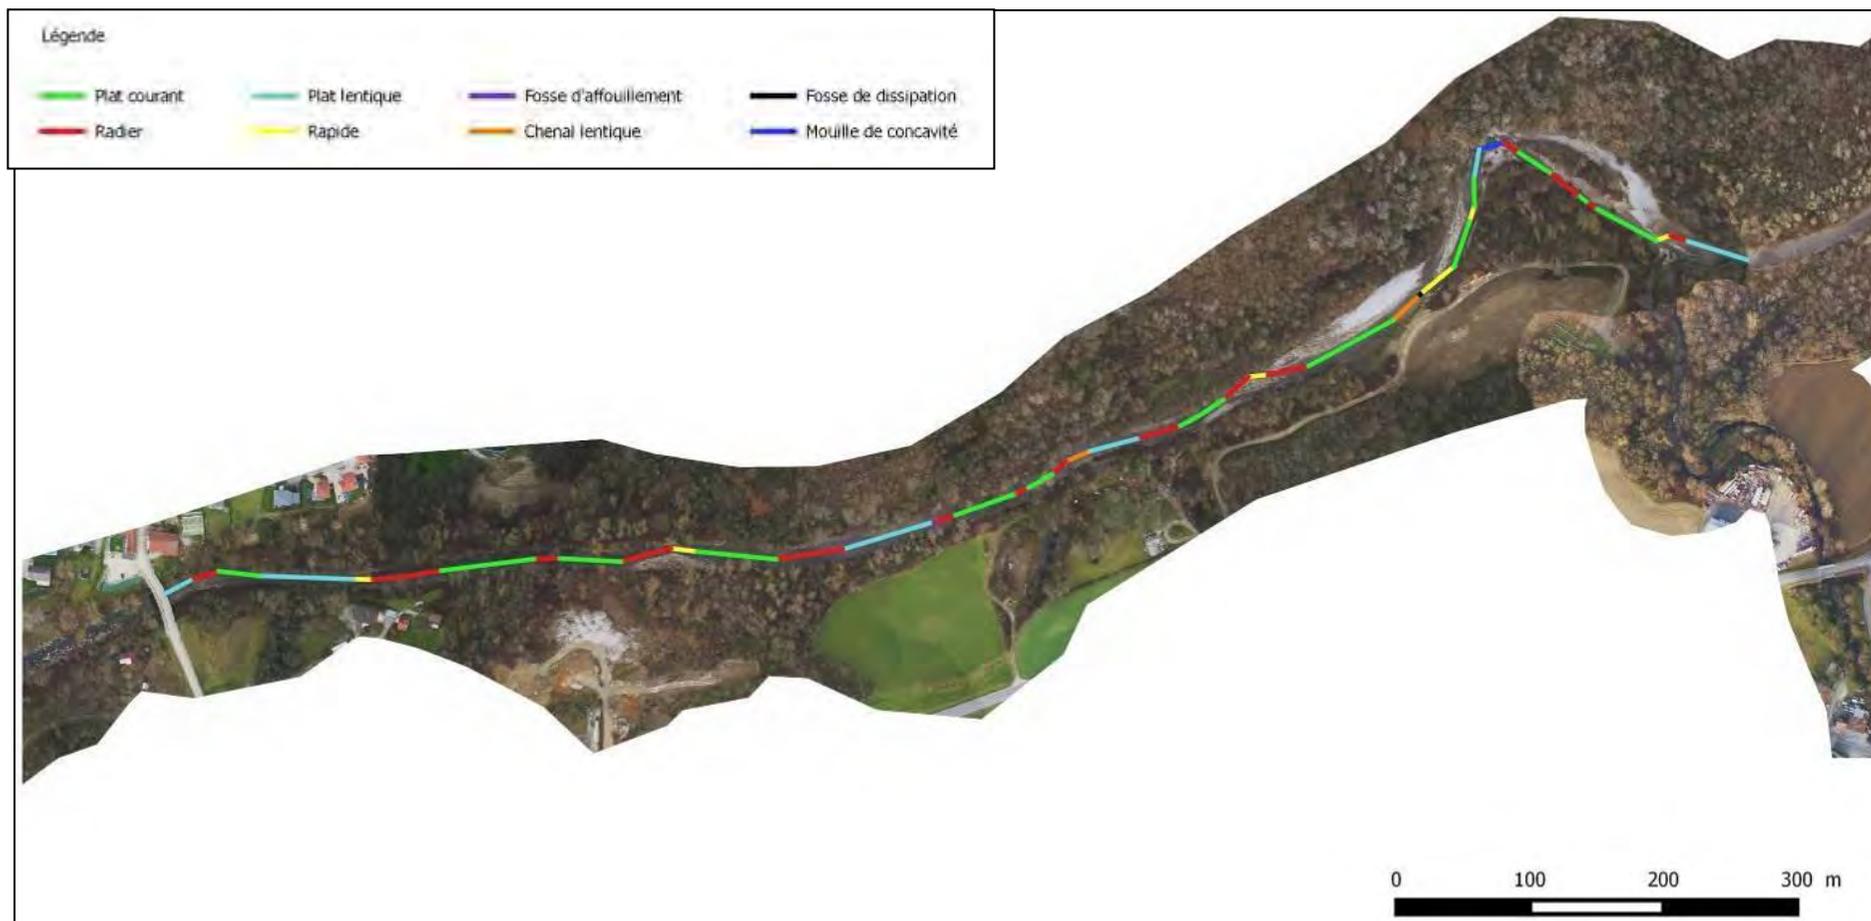
Figure 24: Faciès d'écoulement sur le secteur d'étude

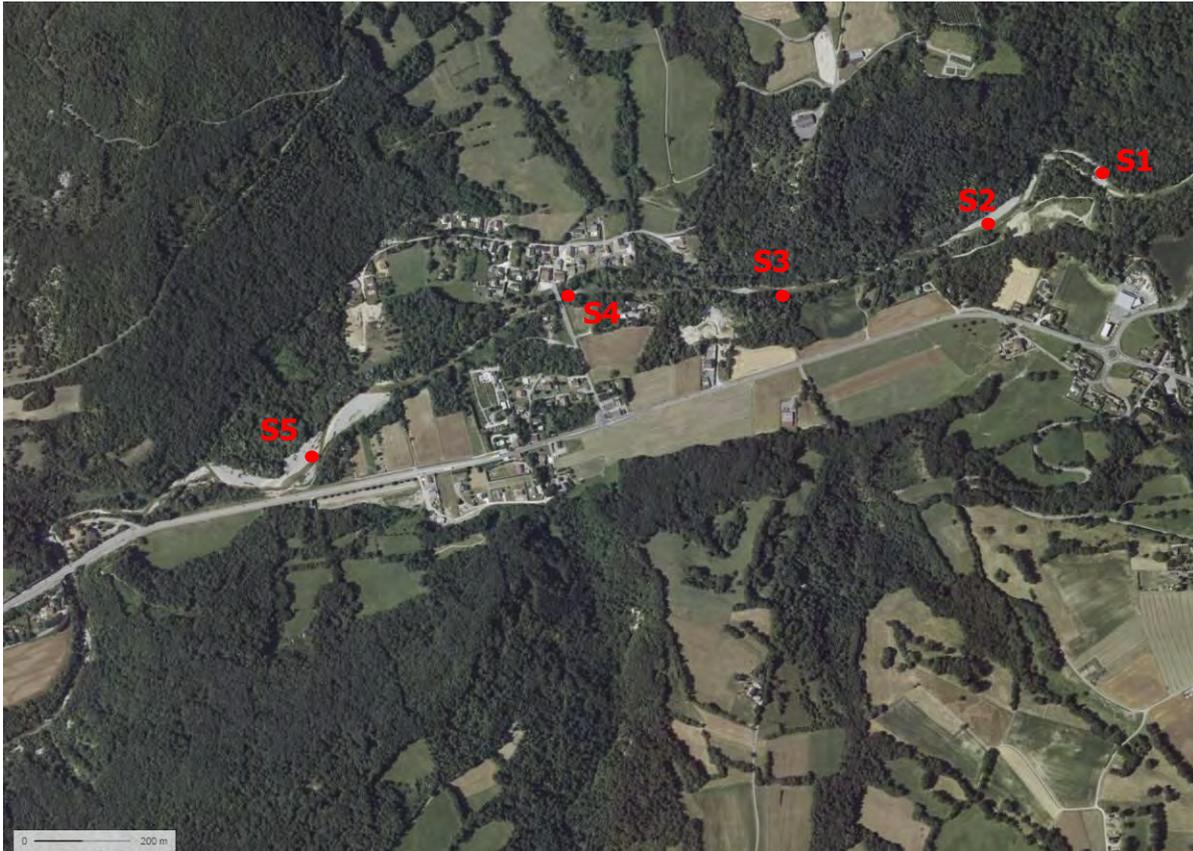
Figure 25 : Localisation des prélèvements granulométriques (géoportail)

HYDRETTUDES a réalisé 7 prélèvements granulométriques le 10 octobre 2016, cinq d'entre eux étant répartis sur le secteur d'étude (S1, S2-S2bis, S3 et S4) et les deux derniers (S5-S5b) étant situés 700 m en aval afin de servir de référence. Au niveau du point 3, un 8^e prélèvement complémentaire a été effectué dans le lit du cours d'eau en profondeur, de façon à connaître la granulométrie en sub-surface (après arrachage de l'armure) et la proportion des sédiments fins. La localisation des points de prélèvements granulométriques est représentée ci-dessous. La cartographie présente en fin de chapitre situe également les granulométries et présente les principales caractéristiques obtenues.

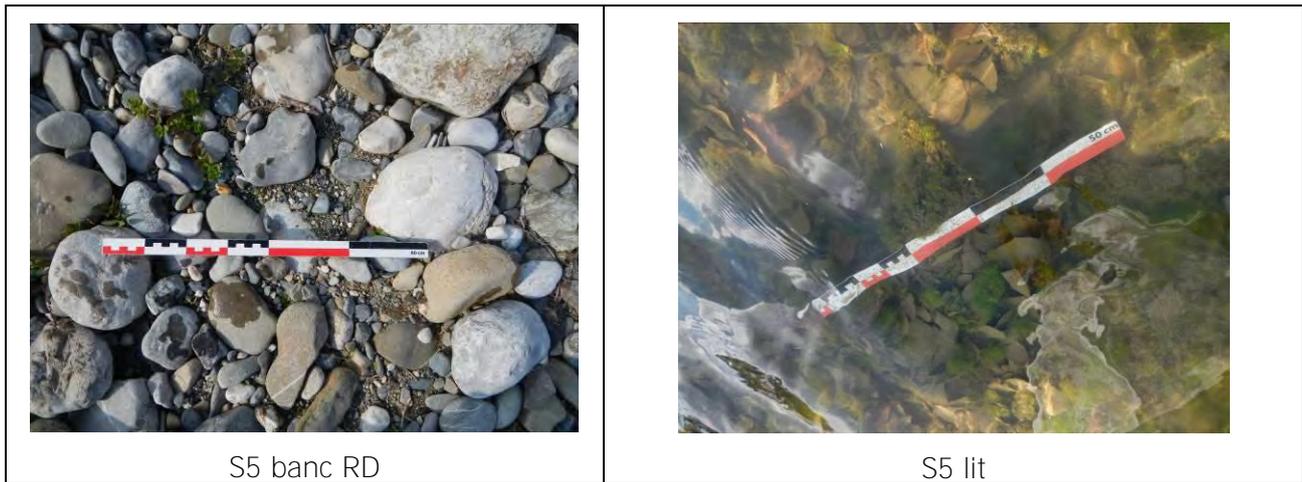
Figure 26 : Photographies subaquatiques pour chacun des échantillons granulométriques avec mire photographique de 50 cm

- *Discrimination des éléments de rugosité* : les gros matériaux du lit, tels que les matériaux grossiers-isolés, les éléments de rugosité isolés et les matériaux grossiers-arrangés, souvent tuilés et/ou arrangés avec d'**autres matériaux** (BRAYSHAW, FROSTICK & REID, 1983 ; BRAYSHAW, 1985), ne sont pas non plus intégrés car ils sont souvent ancrés en lit et très peu mobilisés lors des crues. Ils constituent en quelque **sorte l'ossature du cours d'eau** et en assurent la stabilité (MARTINI, 1977 ; ZIMMERMAN & CHURCH, 2001). Il est à noter que le lit des Usse comprend peu d'**éléments de rugosité**.

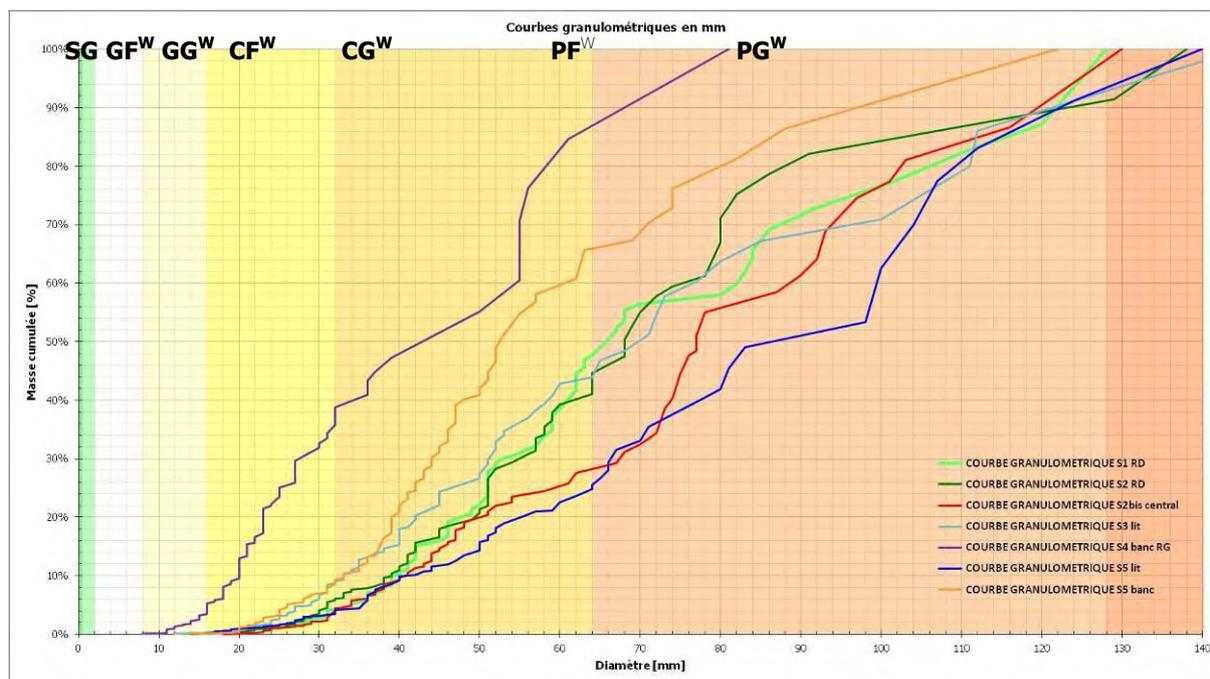
Figure 28 : Courbes granulométriques selon le lieu de prélèvement et projetées sur la classification de Wentworth sandrisée

Les courbes granulométriques montrent qu'il n'existe pas de gradient granulométrique amont → aval sur le secteur d'étude. Le linéaire d'étude est toutefois peu développé pour obtenir des résultats significatifs sur une distance aussi courte. Les courbes granulométriques présentées sur la figure ci-dessous sont relativement homogènes et avec une étendue relativement importante. Pour rappel, la méthodologie employée discrimine les particules de colmatage et les éléments de rugosité, il n'y a donc pas d'éléments fins (sables, limons et argiles) et grossiers (rochers, blocs) dans les résultats présentés.

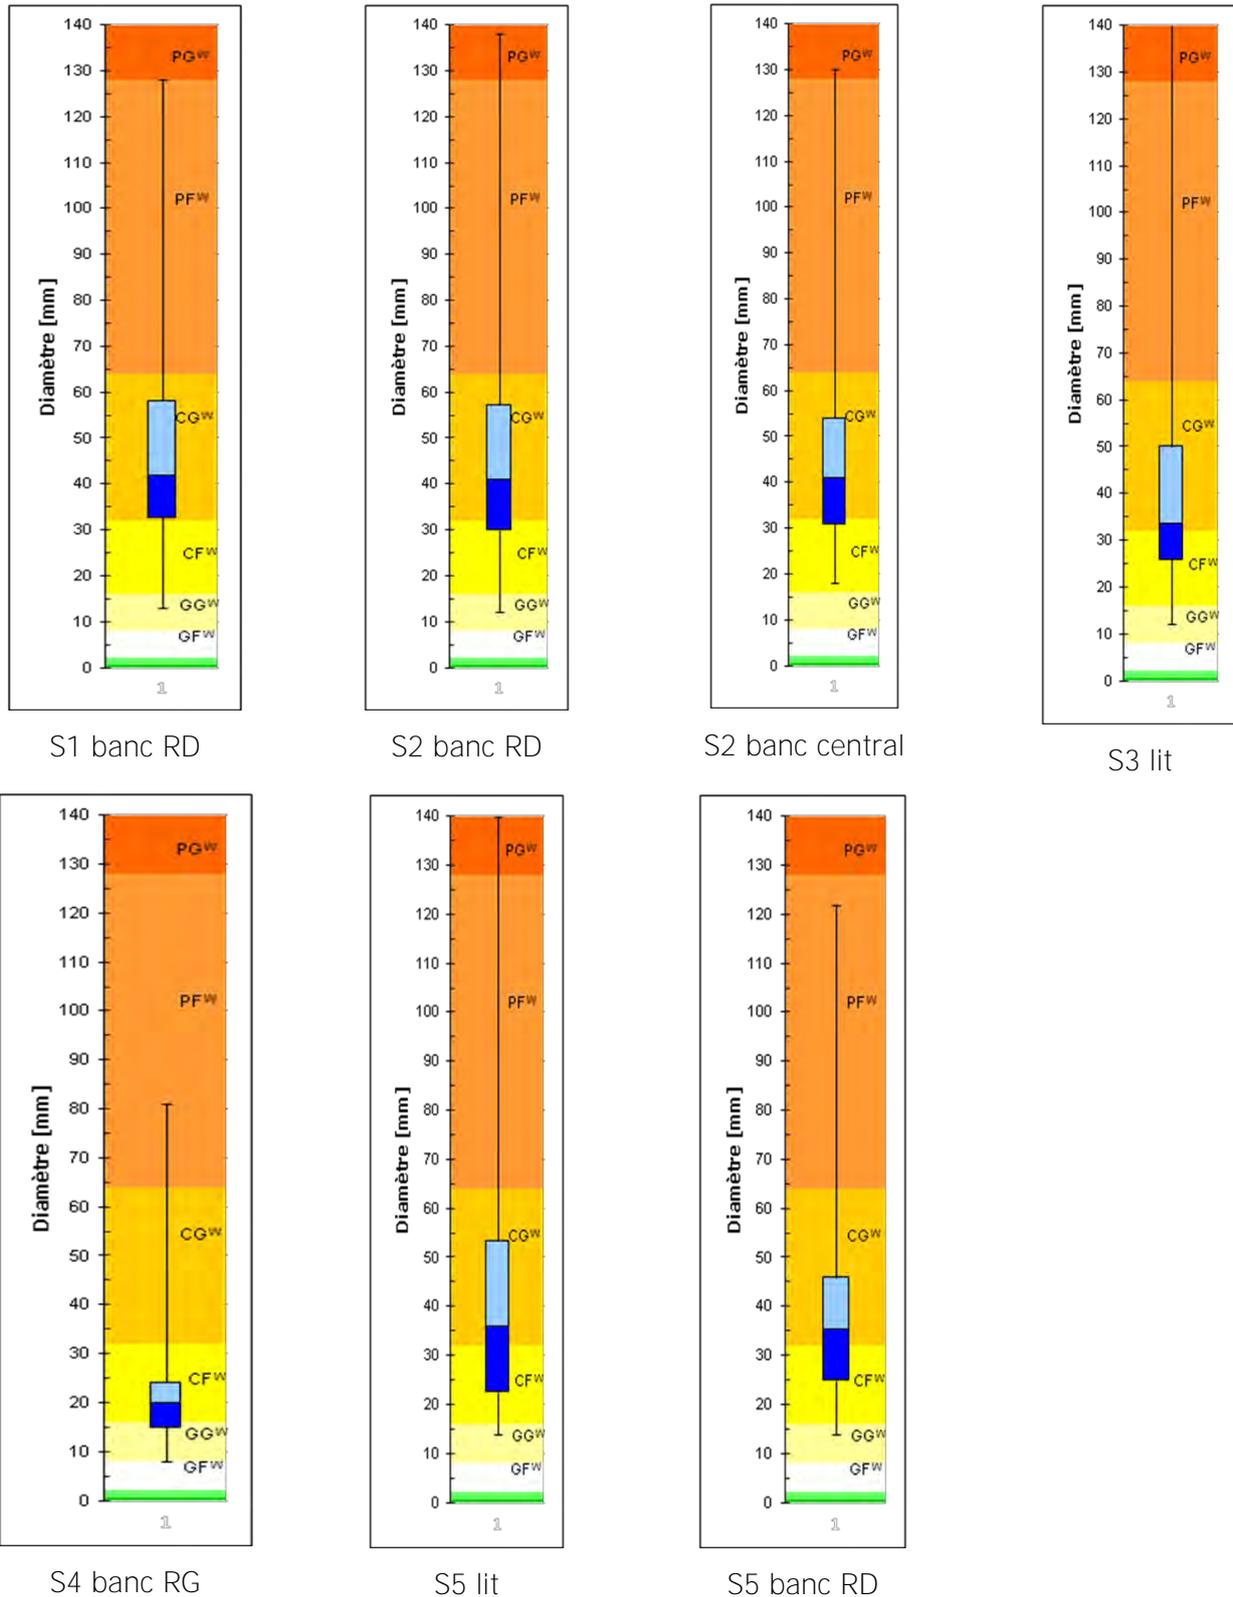
Figure 29 : Analyse statistique sous forme de boxplot selon le lieu de prélèvement projeté sur la classification de Wentworth sandrisée
