Demande d'examen au cas par cas préalable à la réalisation éventuelle d'une évaluation environnementale

Maîtrise d'oeuvre pour la restauration morphologique des Usse
Plaine de Bonlieu - Commune de Contamine-Sarzin

**Maitrise d'œuvre pour la
restauration
morphologique du lit des
Usses en plaine de
Contamines-Sarzin (74)**

**Diagnostic
écologique**

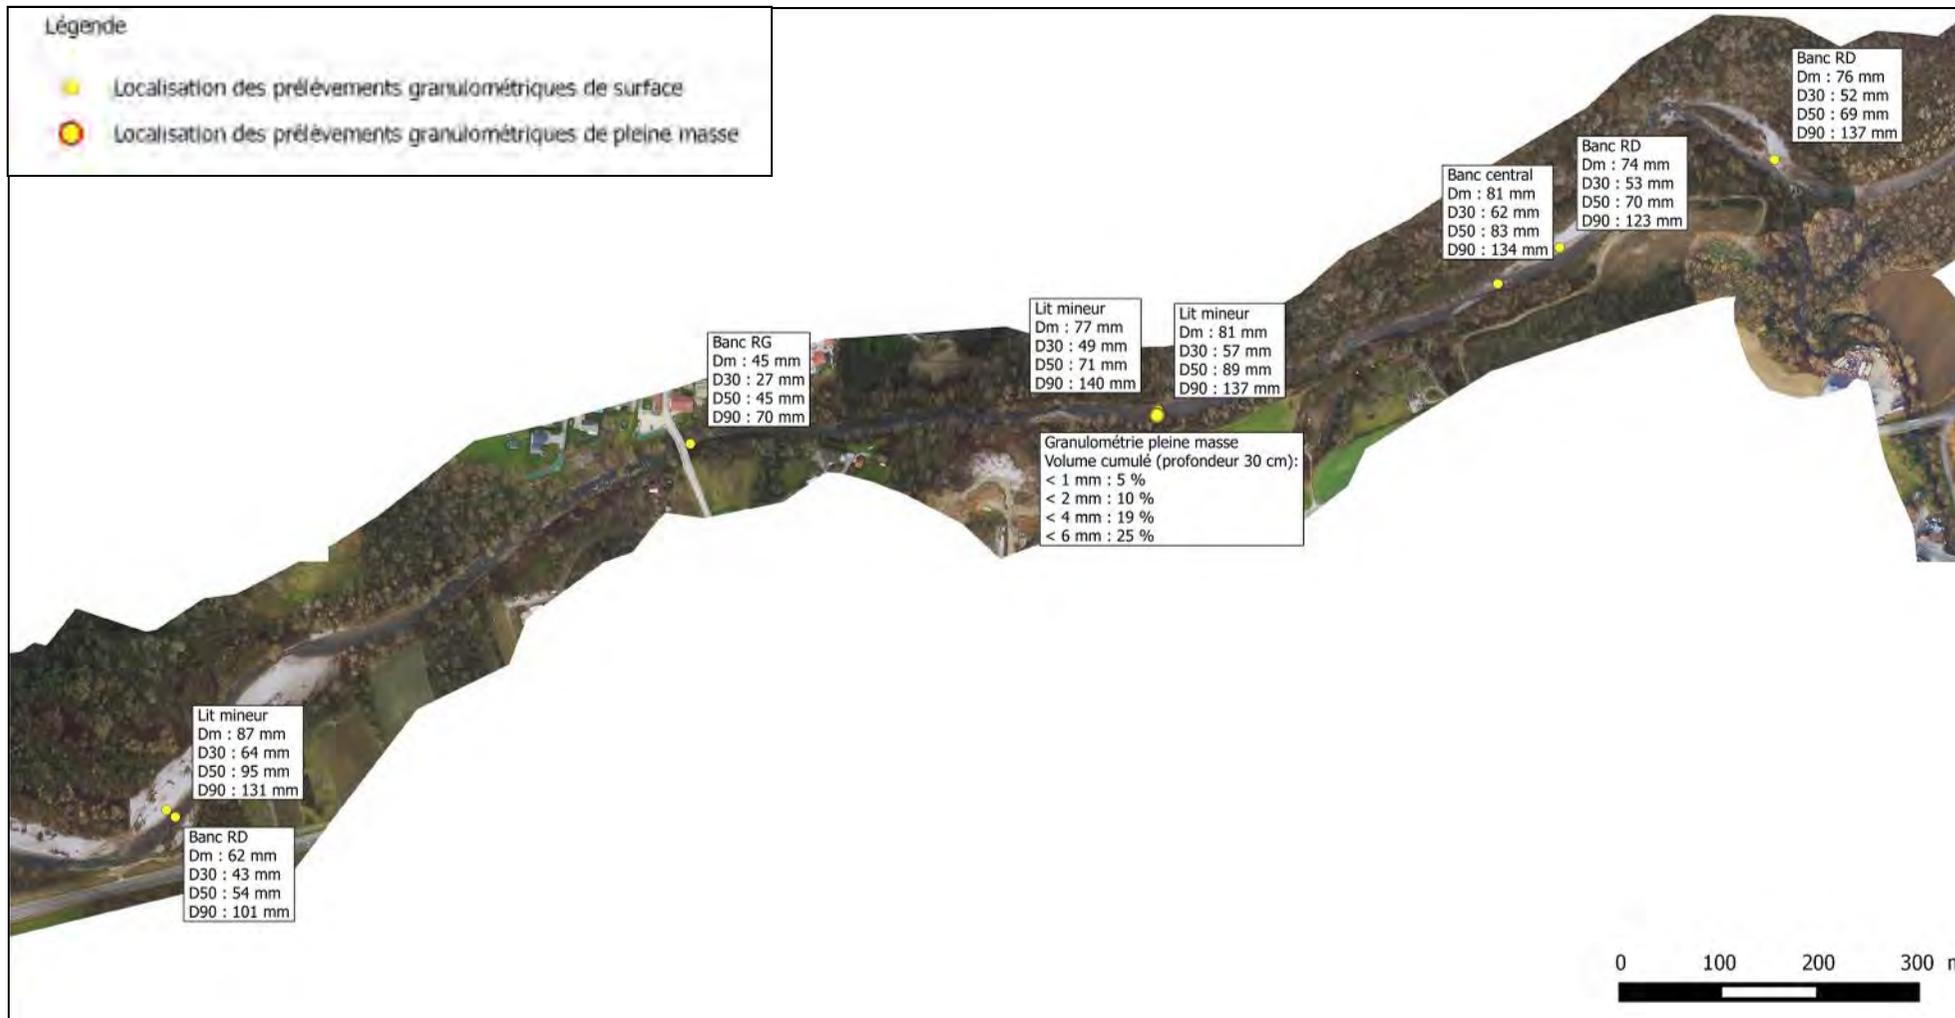
Figure 30: Caractéristiques principales des granulométries

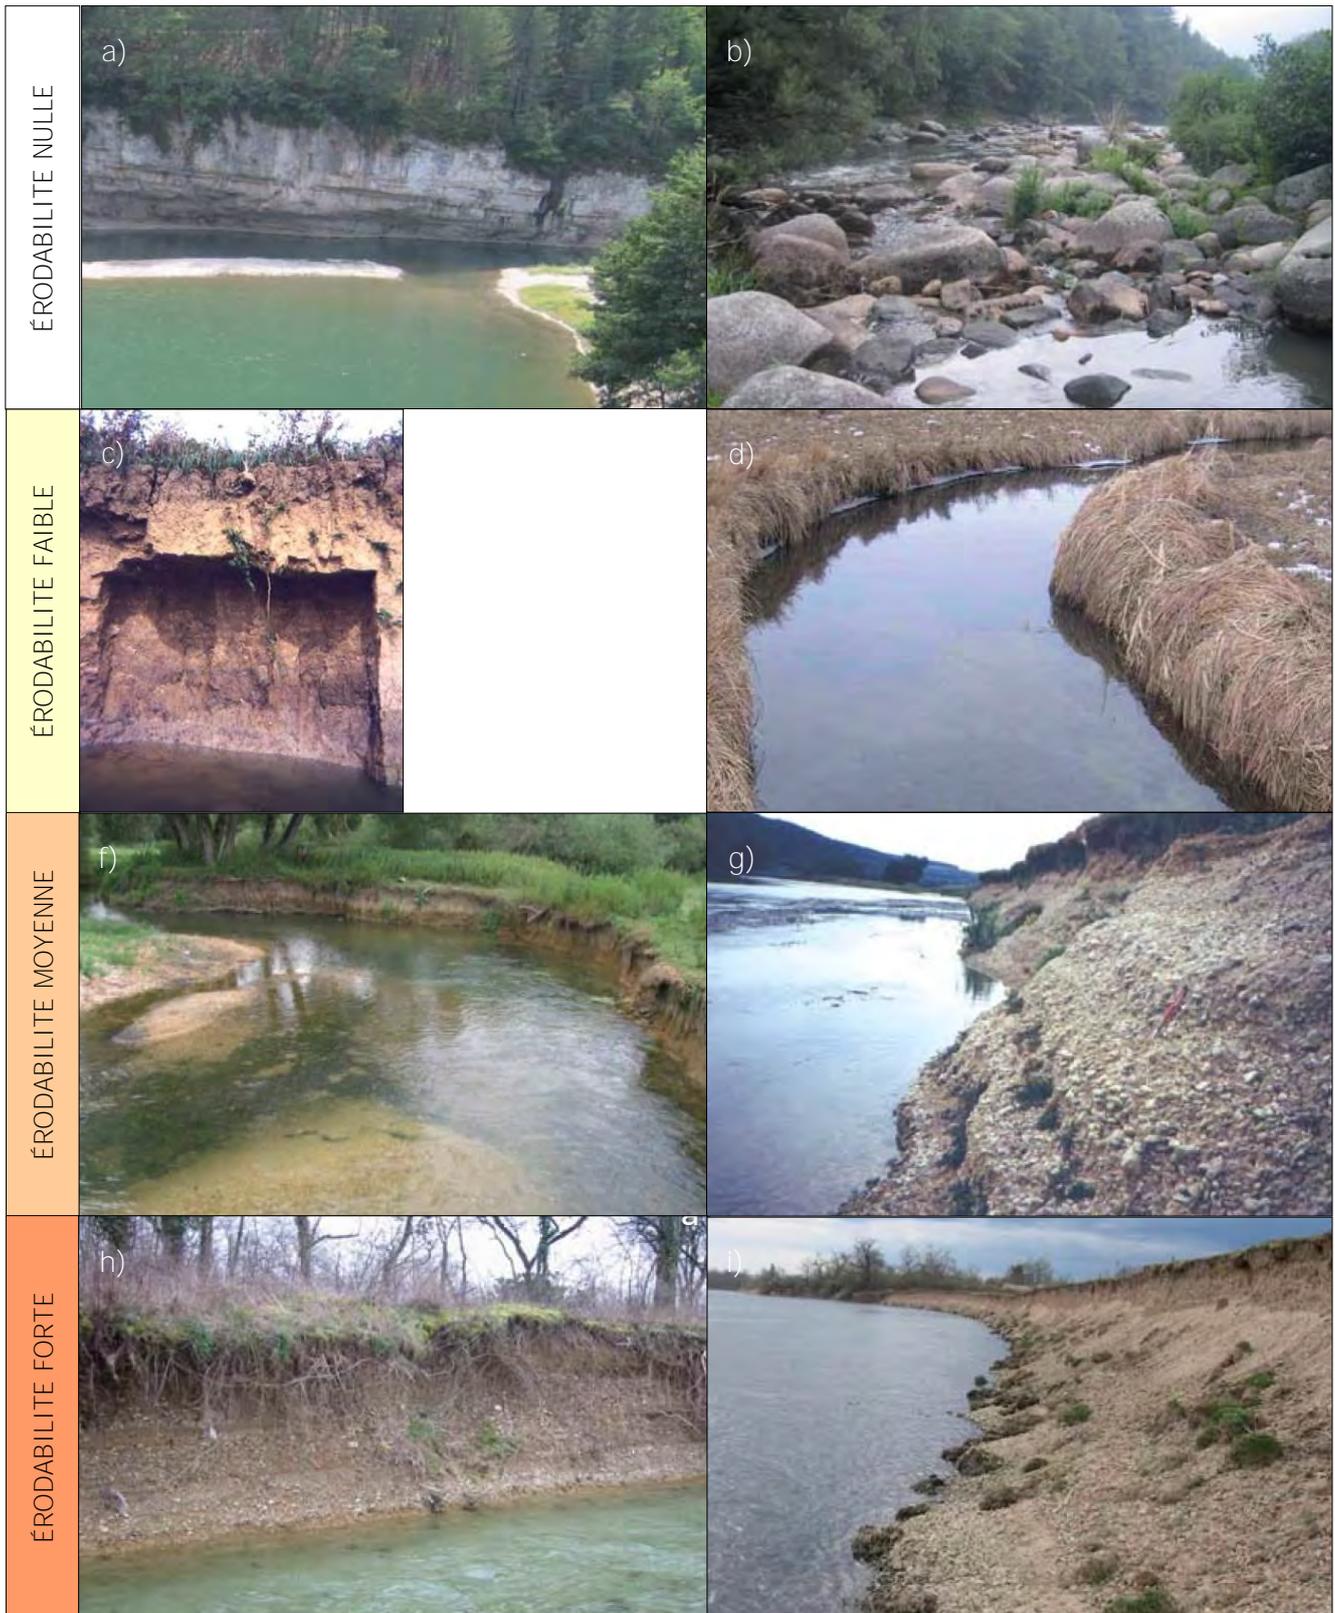
Figure 34 : Photographies de référence pour l'évaluation du degré d'érodabilité des berges (MALAVOI & BRAVARD, 2010)

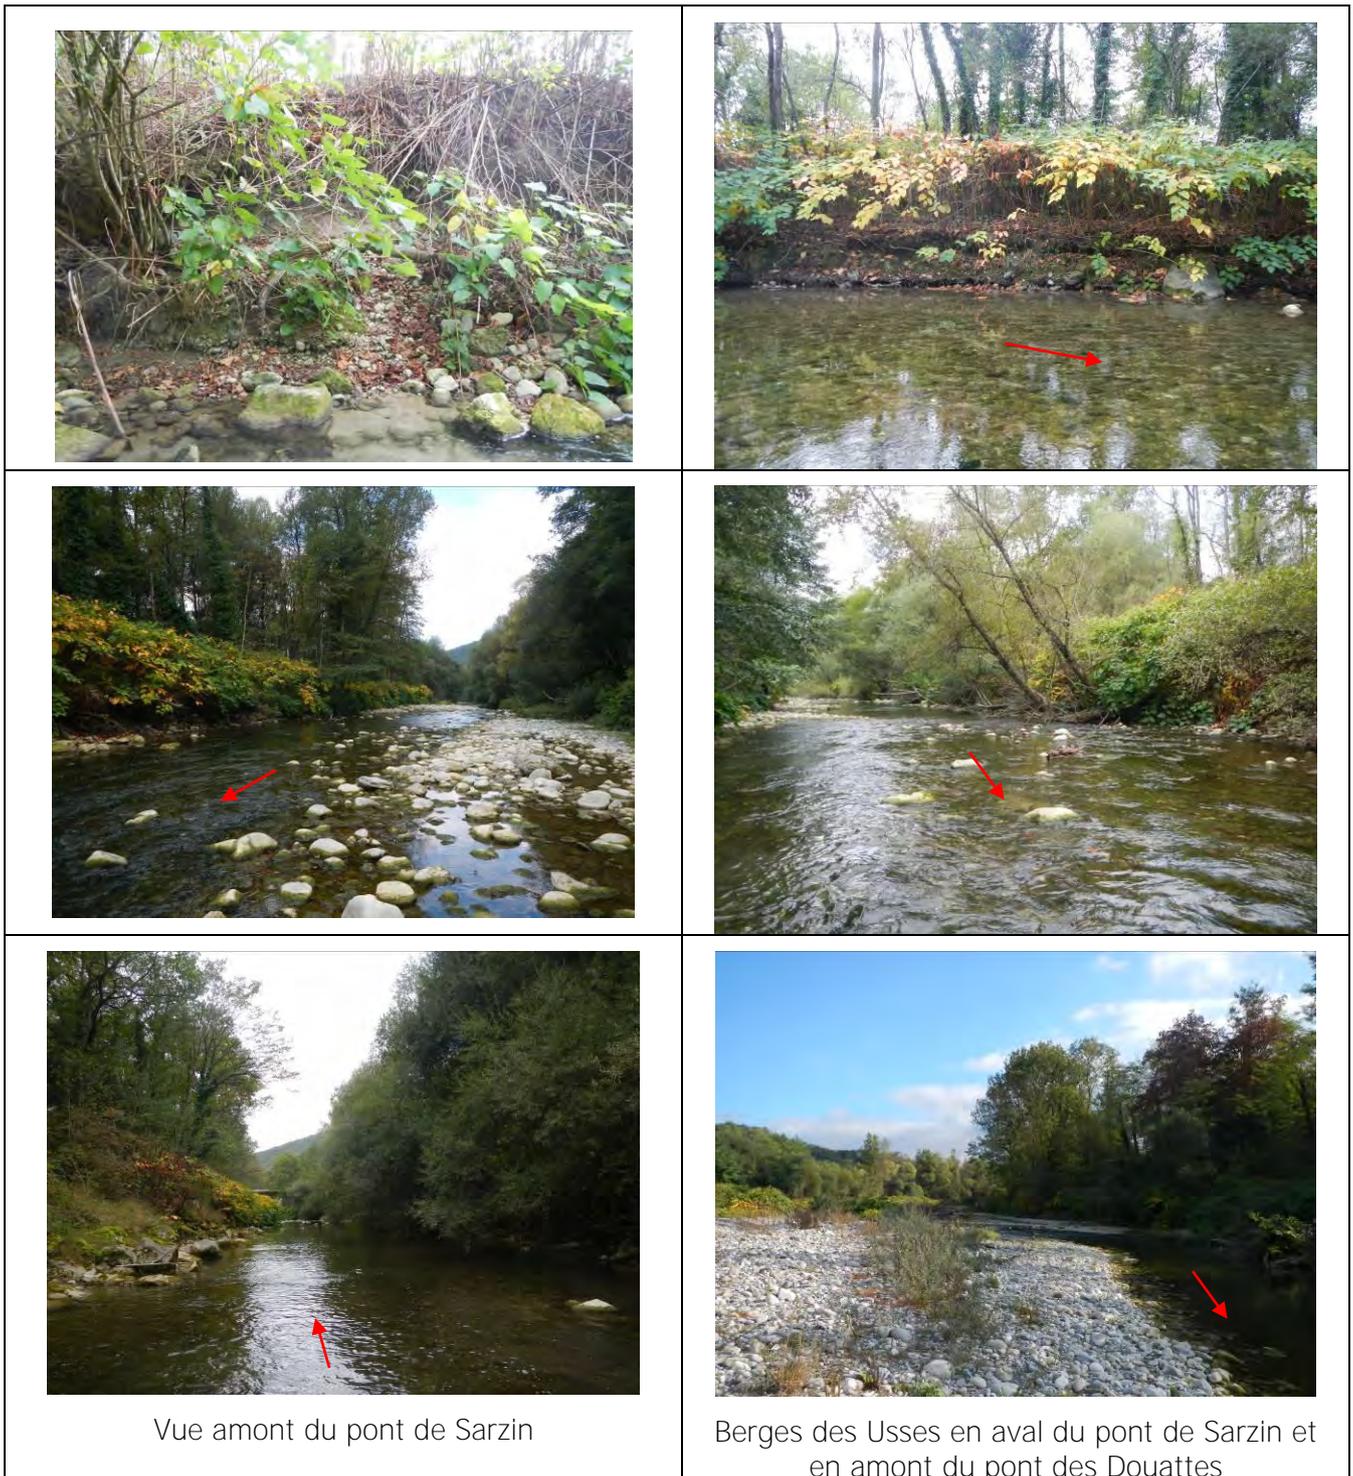
Figure 35 : Planche photographique des berges des Usses sur l'ensemble du secteur *d'étude*, présentées de l'amont vers l'aval. La flèche rouge indique le sens de l'écoulement.

Cette approche a déjà pour partie été menée dans l'état des lieux développé via la diachronie, l'évolution de la bande active et des structures alluviales. Il s'agit ici de détailler les observations de terrain en terme d'érodabilité des berges, principale source de recharge sédimentaire pour les Grandes Usses.

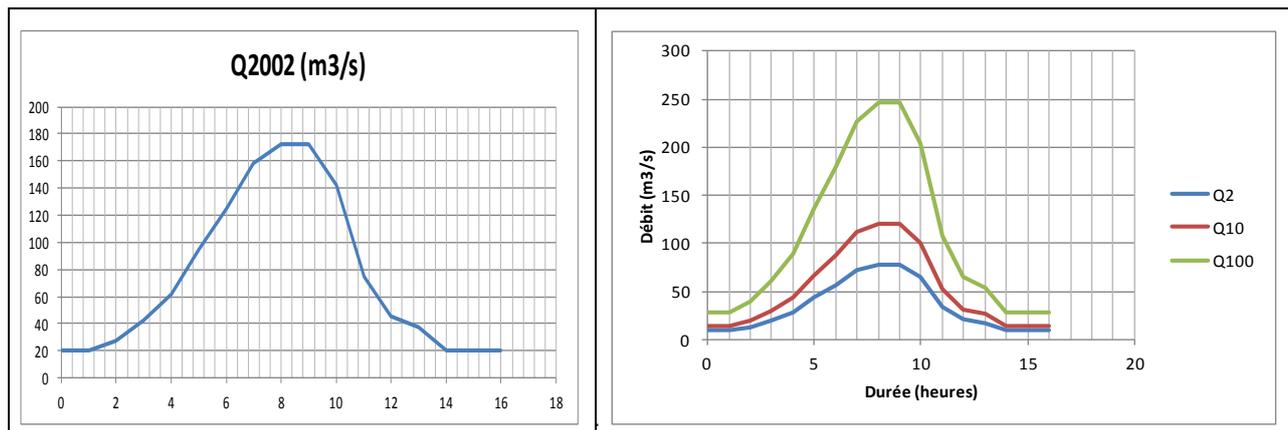
Tableau 7: Hydrogrammes de projet

Les débits et formes d'hydrogrammes de crues suivants sont injectés. Ils ont été reconstitués à partir de la forme de l'hydrogramme de la crue de 2002, avec les débits de pointe calculés lors de la dernière étude hydraulique.

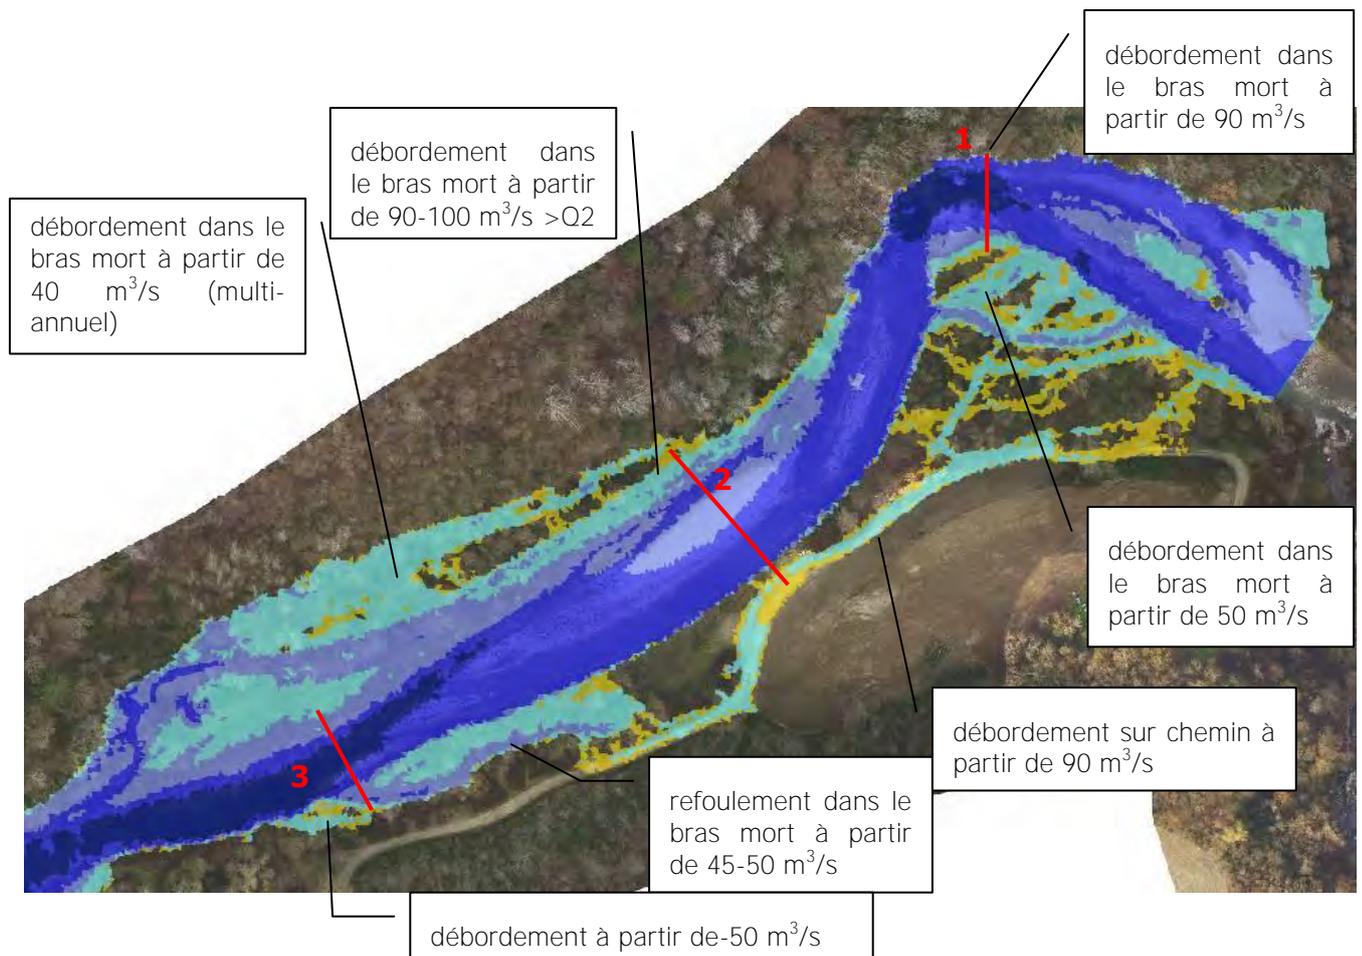
Figure 36: Localisation des tronçons homogènes de capacité de débordement, partie amont

La capacité de la rivière sur le secteur d'étude étant différente suivant la géométrie du chenal d'écoulement, le secteur d'étude a été divisé en plusieurs tronçons homogènes afin de déterminer les différents débits de débordements, représentés par des traits rouges sur les figures ci-après. Les débordements soulignent la présence de plusieurs bras morts, témoins de la dynamique passée du cours d'eau sur ce secteur.

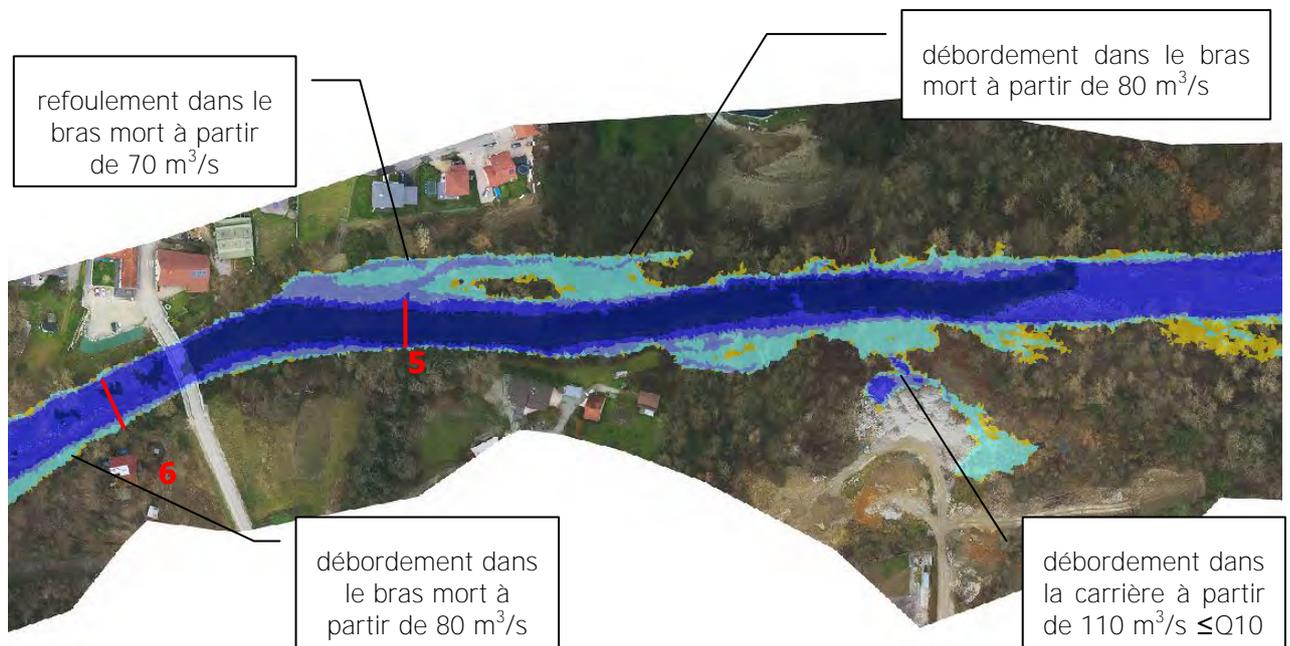
Figure 38: Localisation des tronçons homogènes de capacité de débordement, partie aval

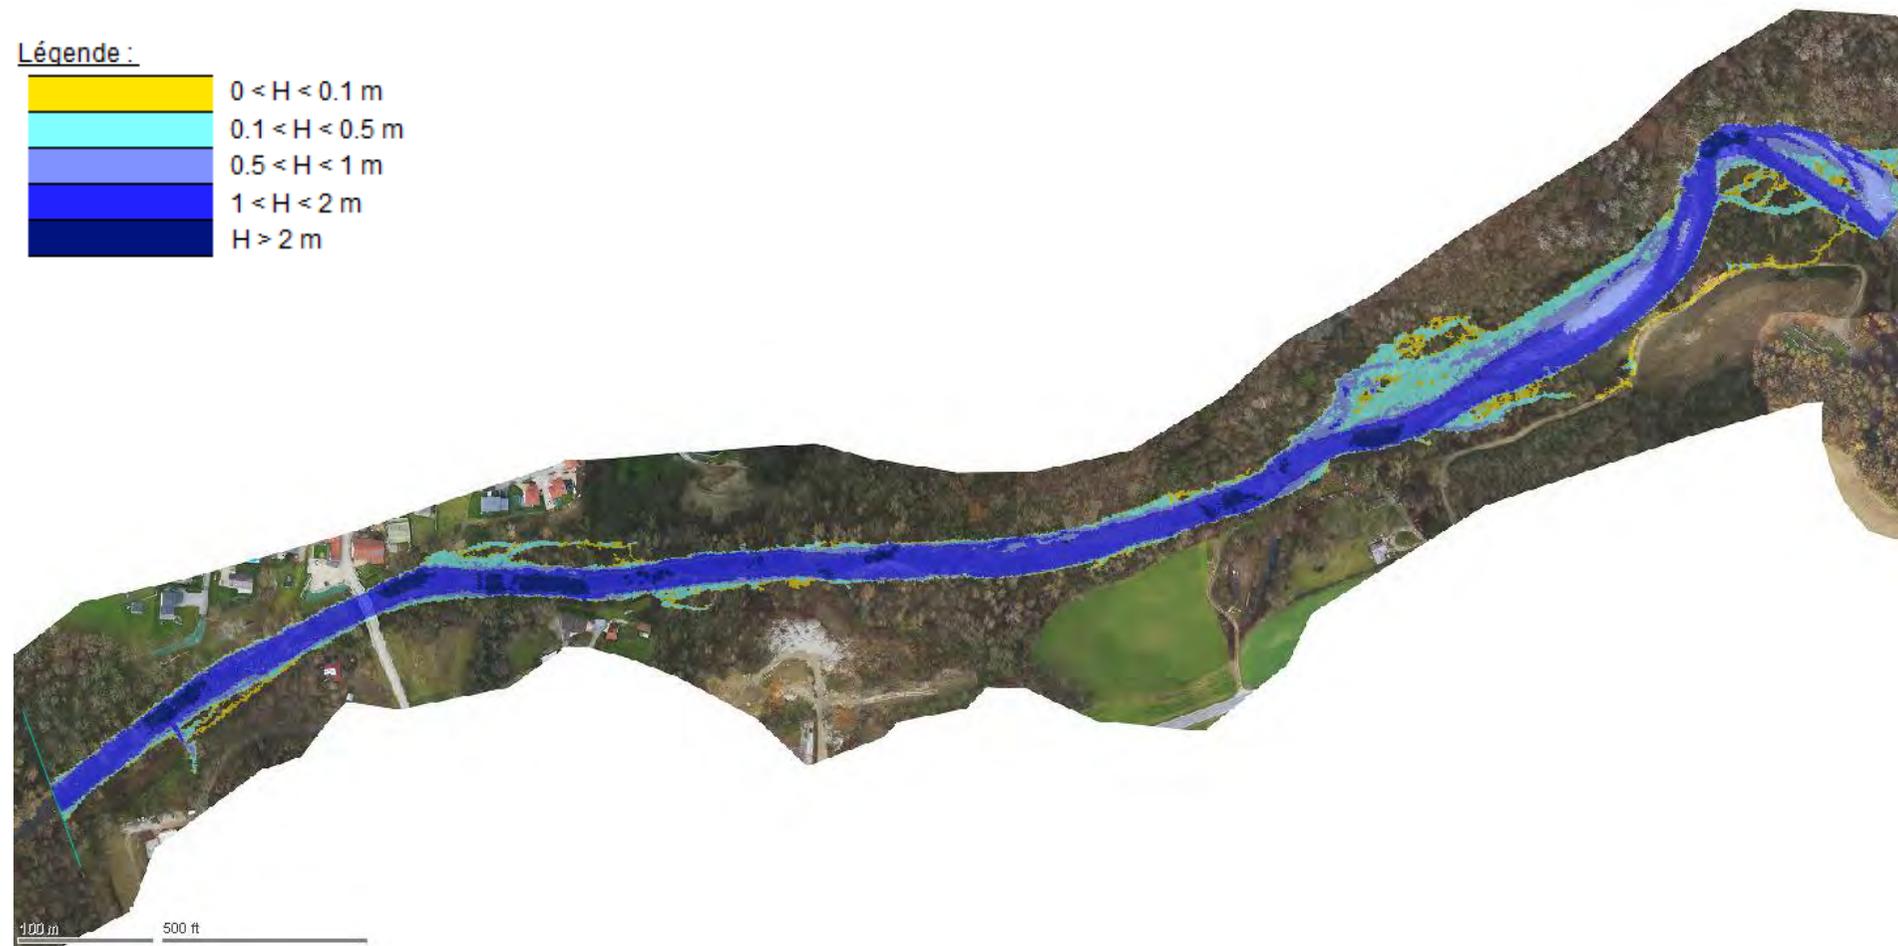
Figure 39 : Cartographie des hauteurs d'eau maximales dans l'état actuel pour le débit de pointe biennal Q2

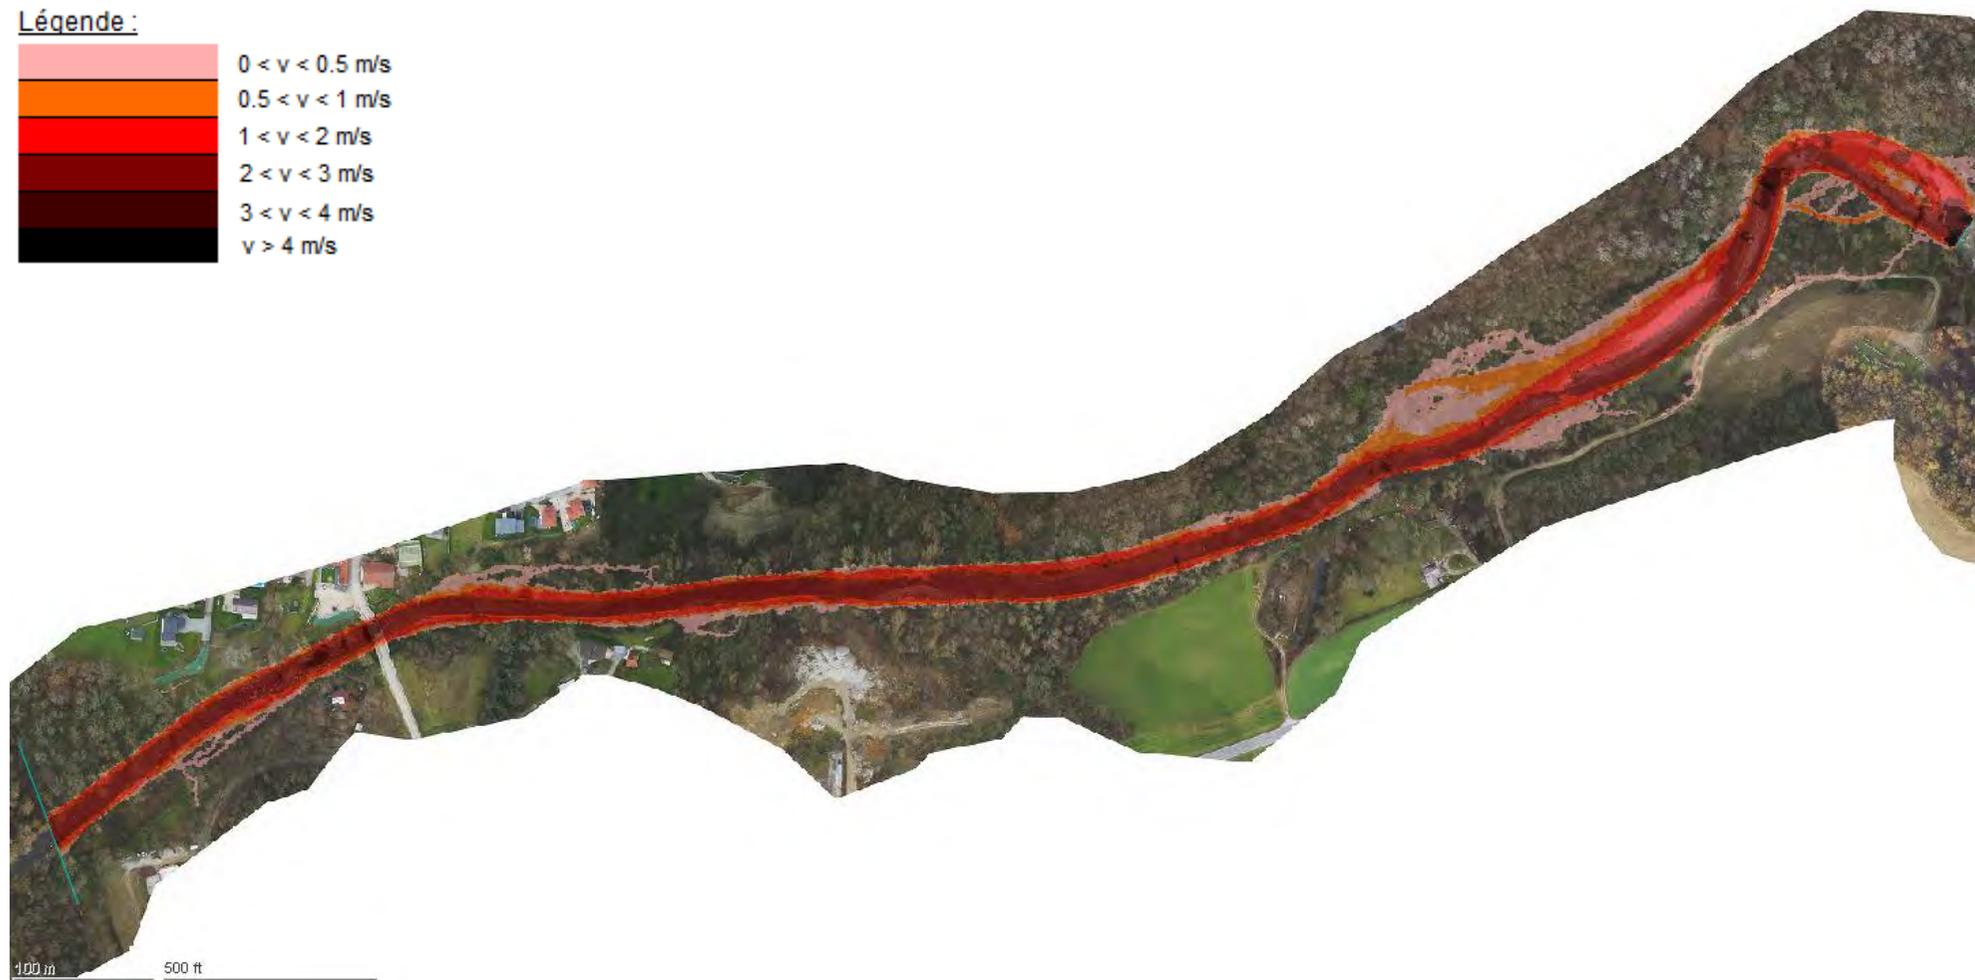
Figure 40 : Cartographie des vitesses maximales d'écoulement dans l'état actuel pour le débit de pointe biennal Q2

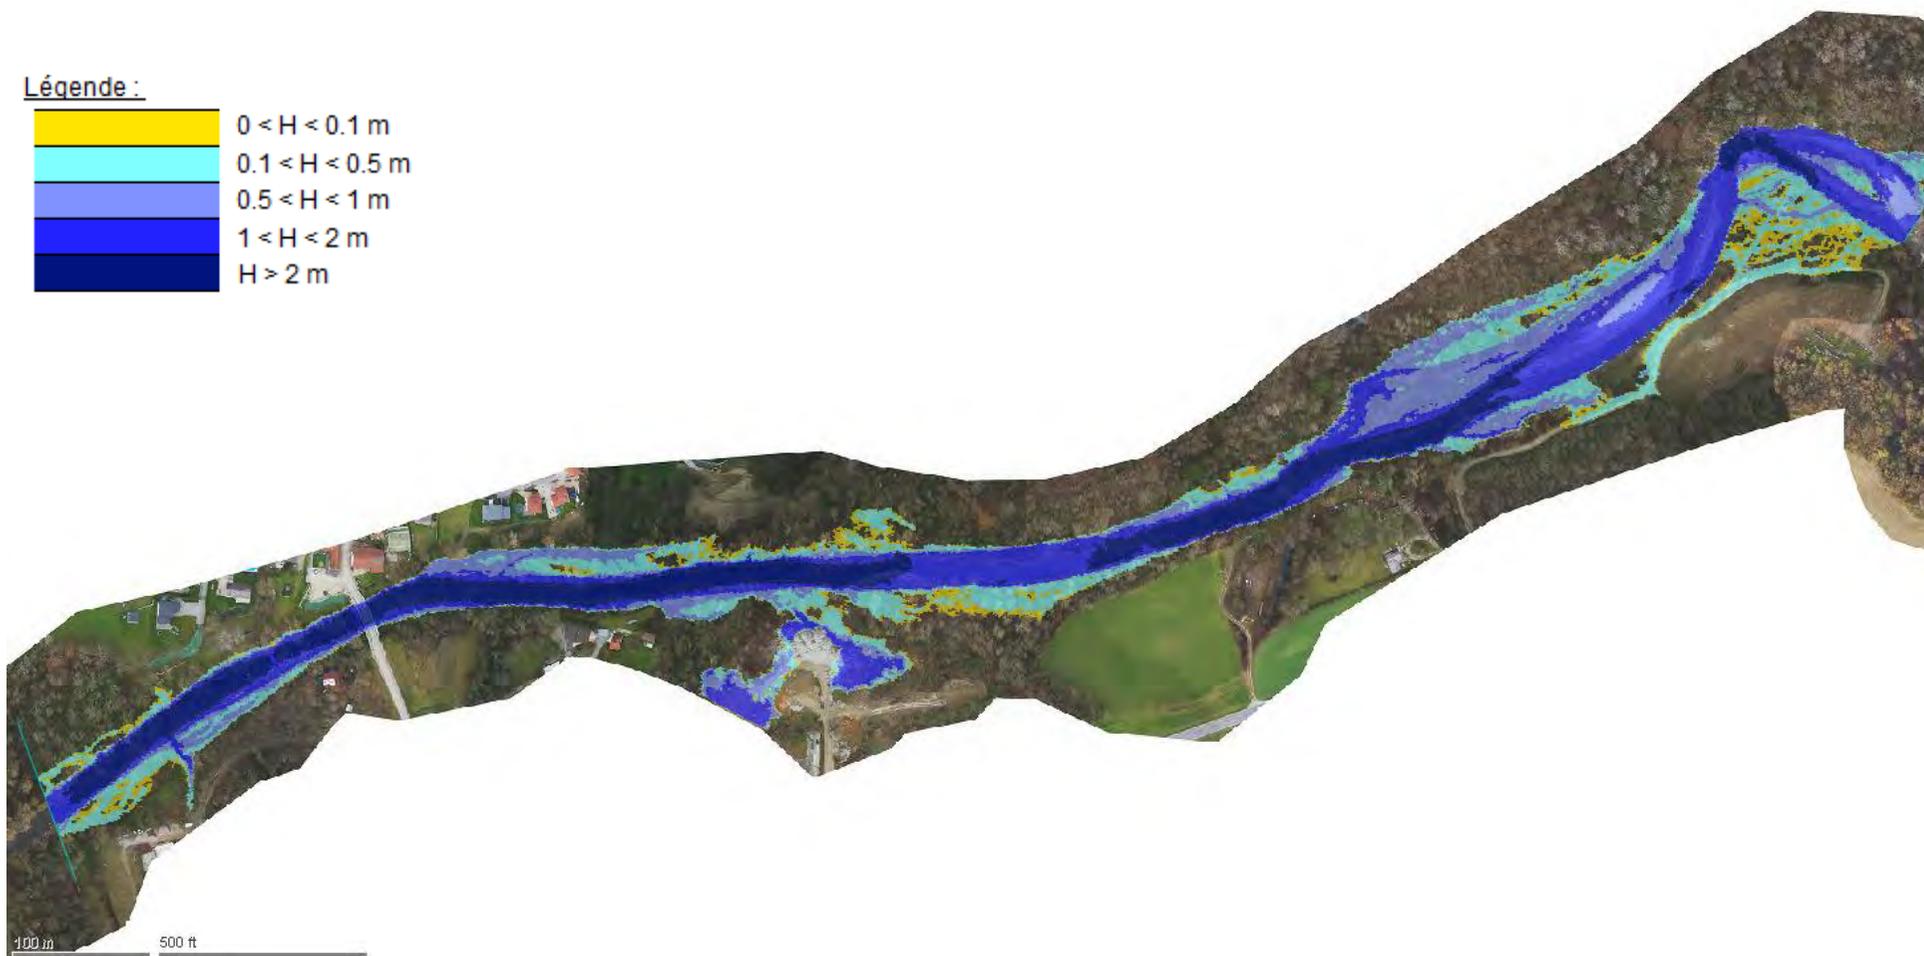
Figure 41 : Cartographie des hauteurs d'eau maximales dans l'état actuel pour le débit de pointe décennal Q10

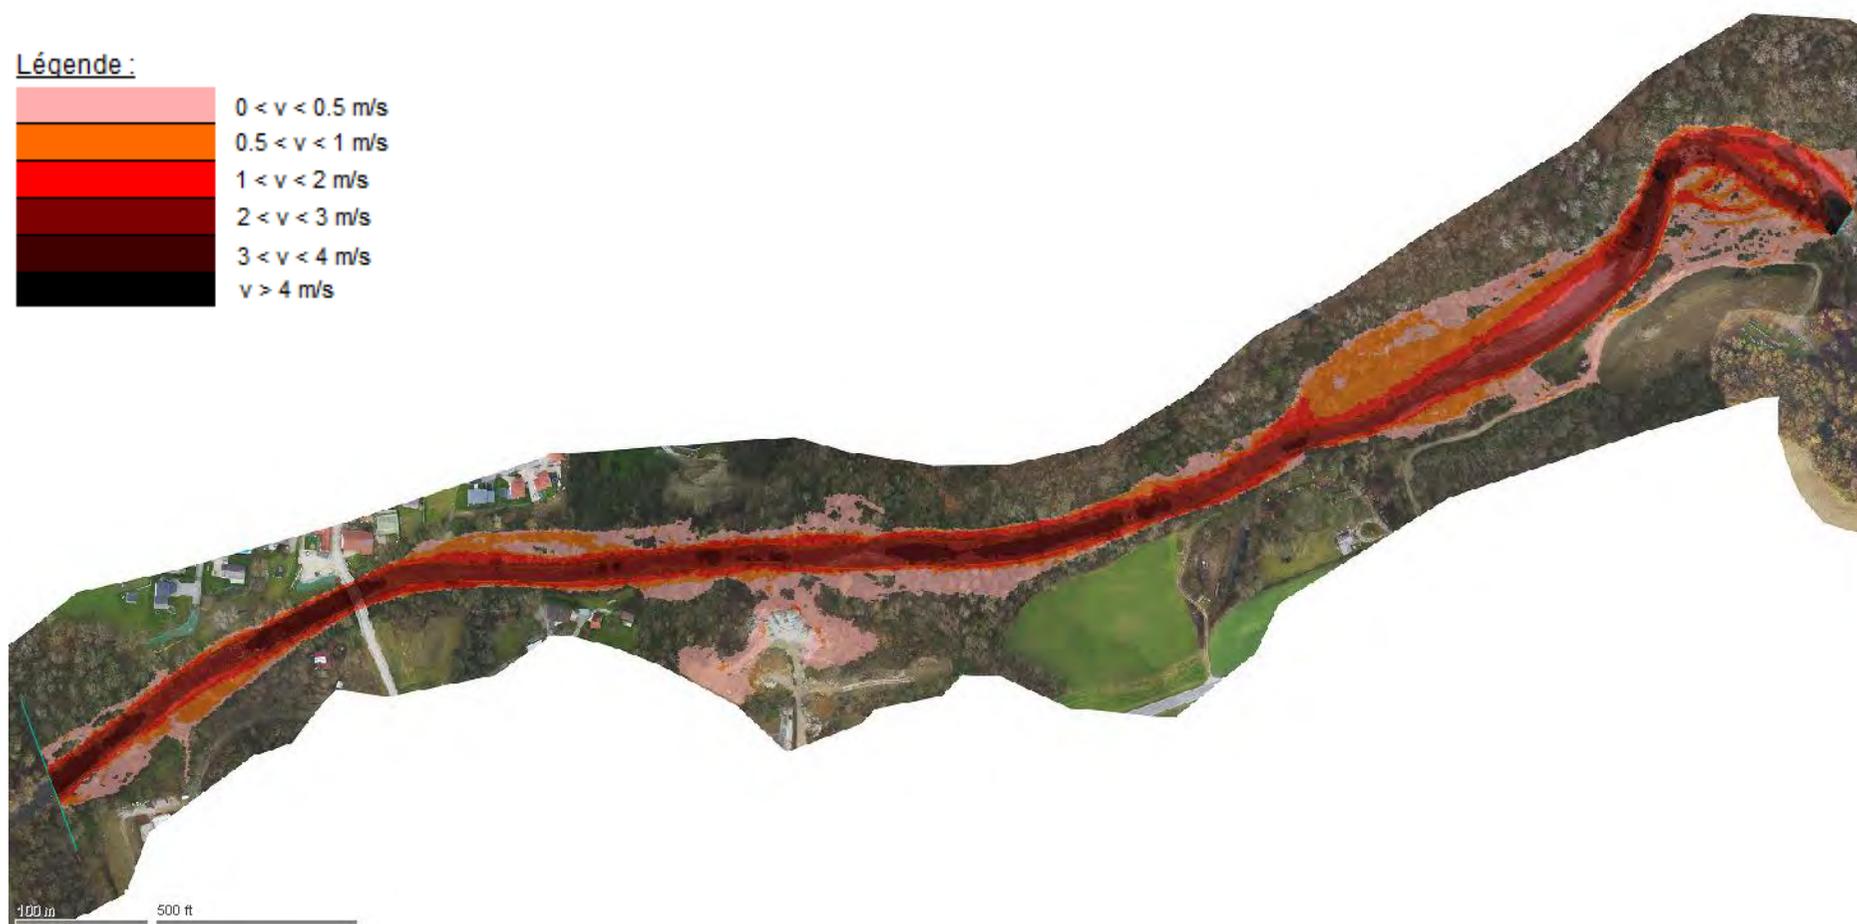
Figure 42 : Cartographie des vitesses maximales d'écoulement dans l'état actuel pour le débit de pointe décennal Q10

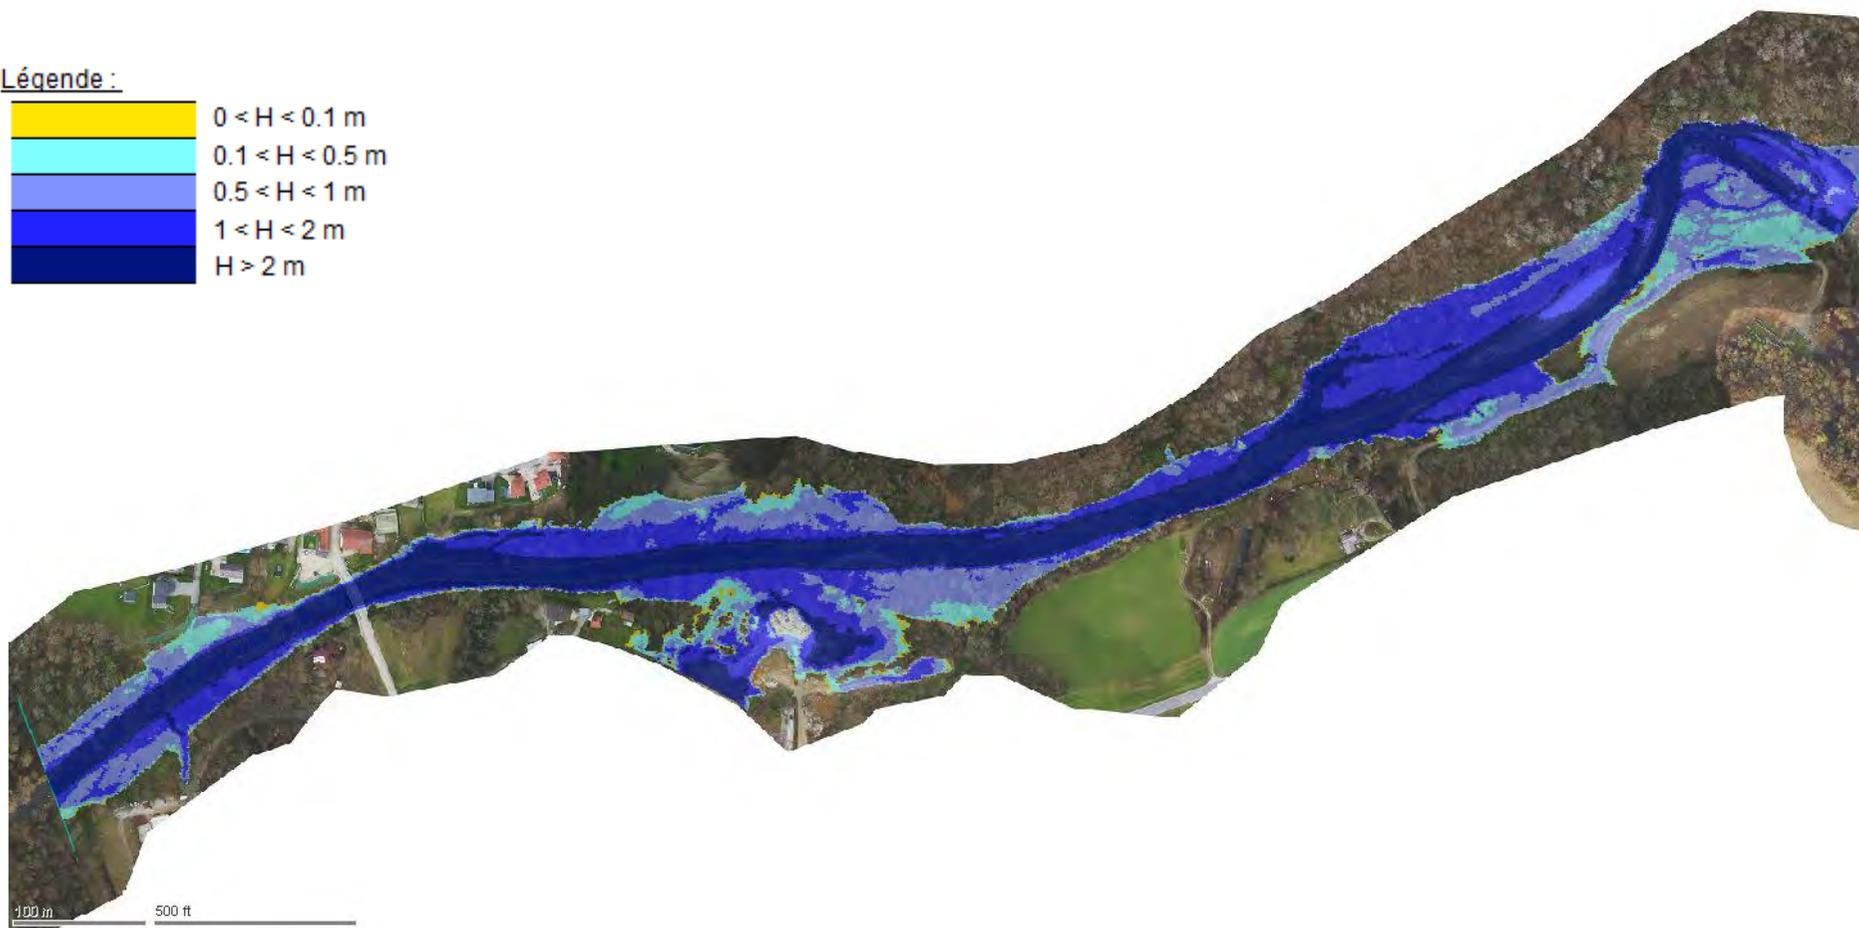
Figure 43 : Cartographie des hauteurs d'eau maximales dans l'état actuel pour le débit de pointe centennal Q100

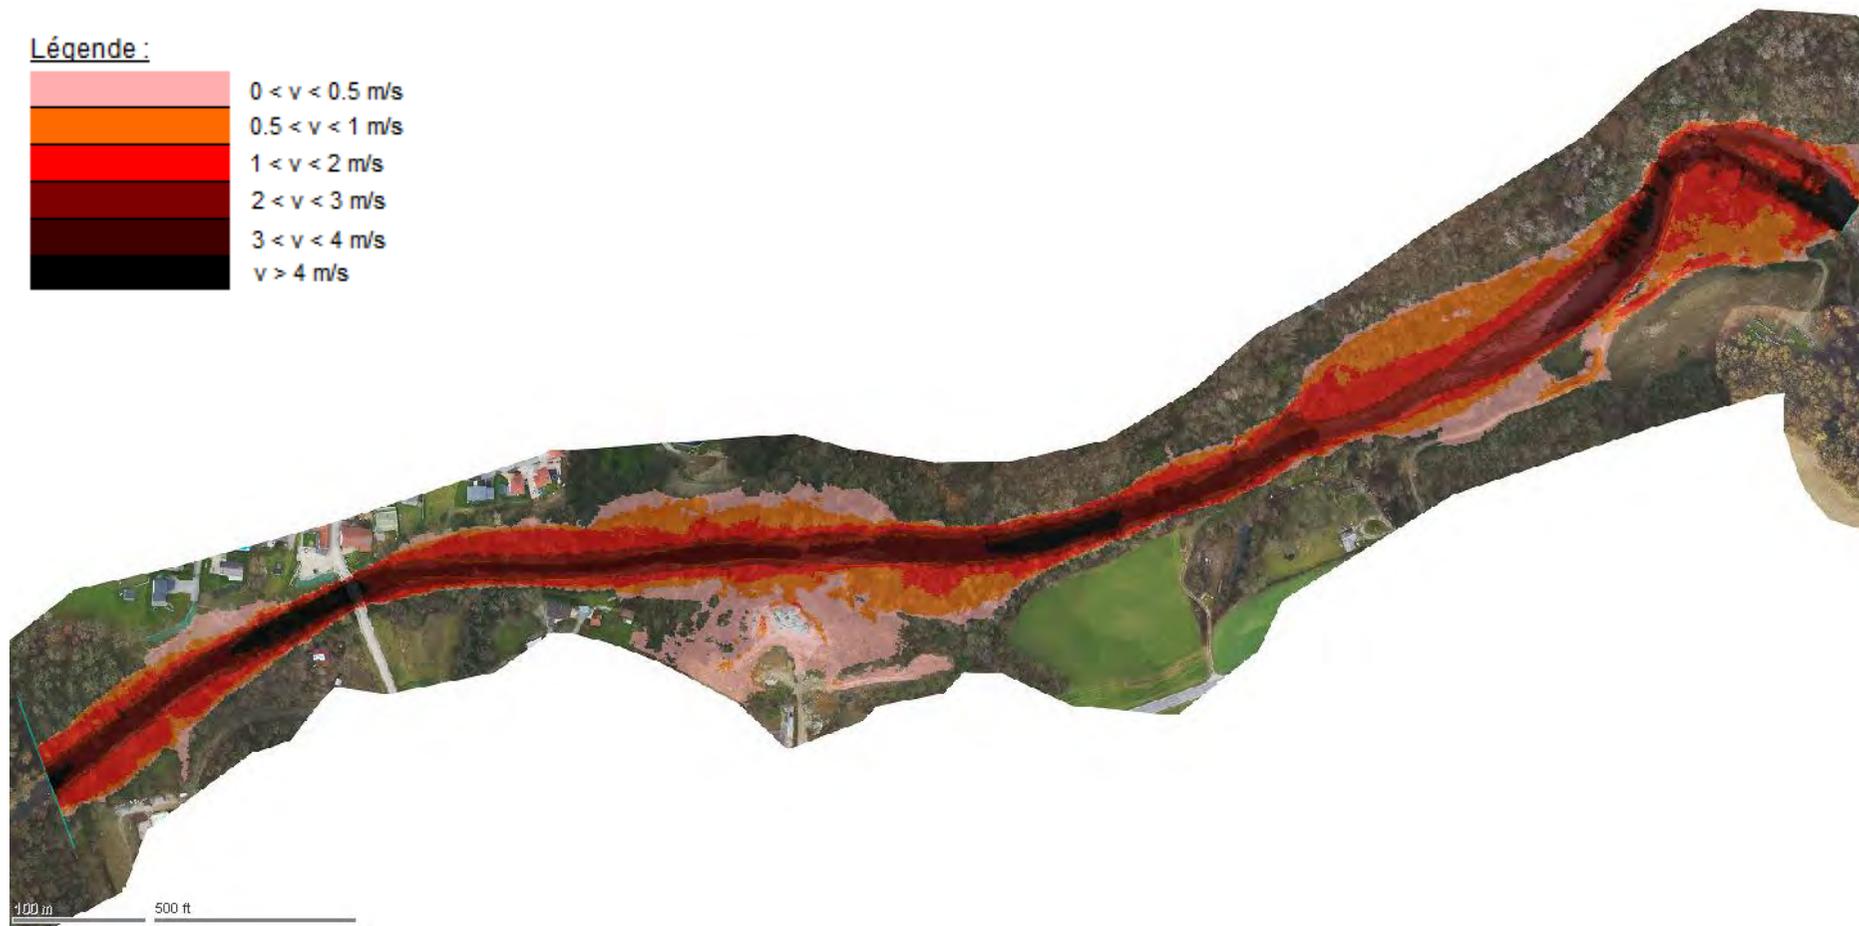
Figure 44 : Cartographie des vitesses maximales d'écoulement dans l'état actuel pour le débit de pointe centennal Q100

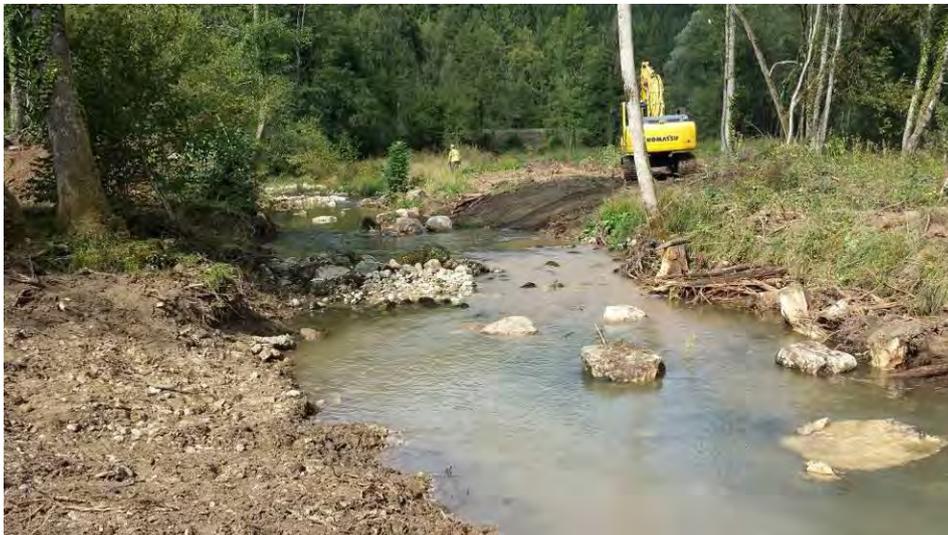
Figure 48: Diversification du lit mineur (épis, blocs et souches en pied de berge) sur le Lange à Martignat (01)

La diversification des faciès sur les parties rectilignes sera menée, au sein du chenal préférentiel, par augmentation de la rugosité du lit. Ces éléments de rugosité seront mis en œuvre à partir de matériaux du lit (blocs, galets) ou importés et seront disposés de façon isolée ou groupée de façon à créer des obstacles ponctuels aux écoulements de moyennes

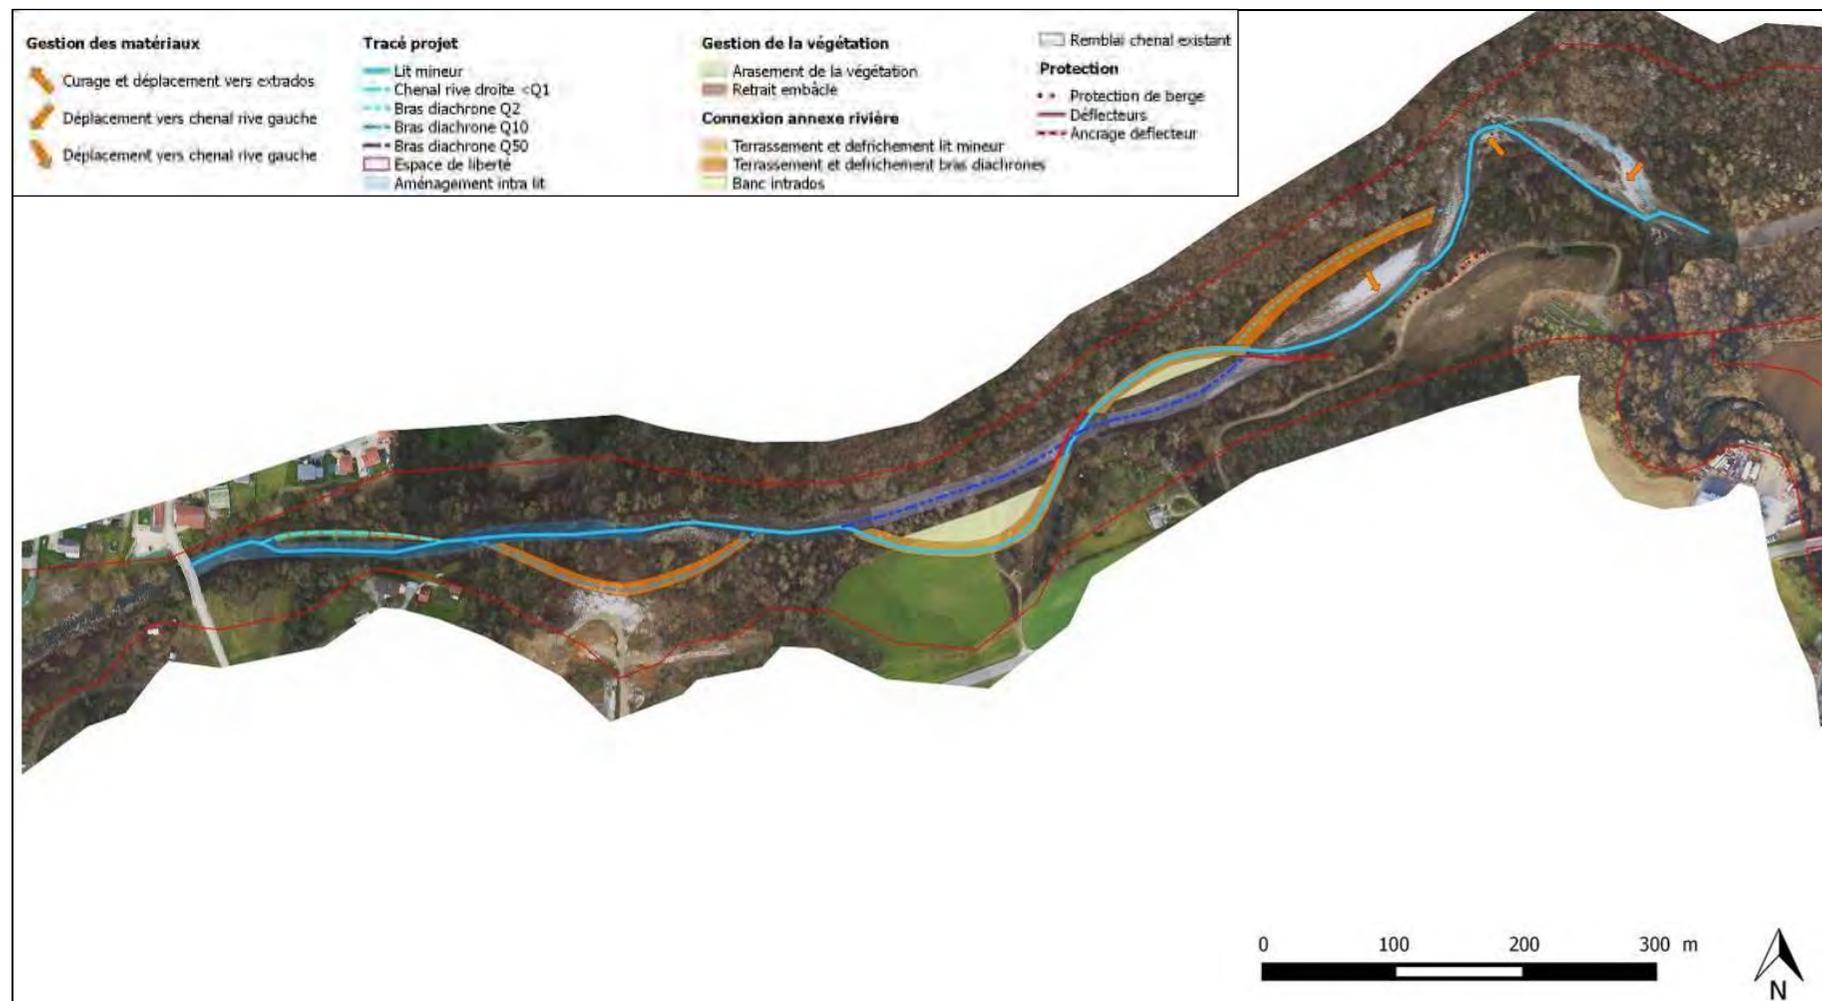
Figure 52 : Scénario proposé pour la restauration des Usse au niveau de la plaine de Contamine-Sarzin

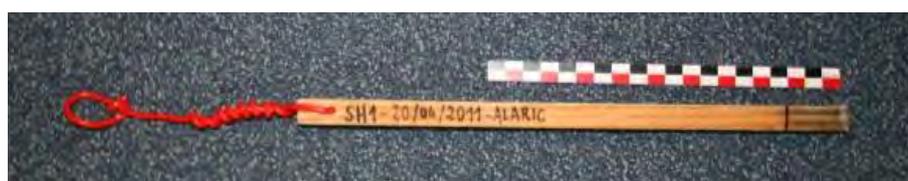
Figure 54 : Stick hypoxique après incubation. La partie inférieure grisée est en hypoxie.
