Demande d'examen au cas par cas préalable à la réalisation éventuelle d'une évaluation environnementale

Maîtrise d'oeuvre pour la restauration morphologique des Usse
Plaine de Bonlieu - Commune de Contamine-Sarzin

**Maitrise d'œuvre pour la
restauration
morphologique du lit des
Usses en plaine de
Contamines-Sarzin (74)**

**Diagnostic
écologique**

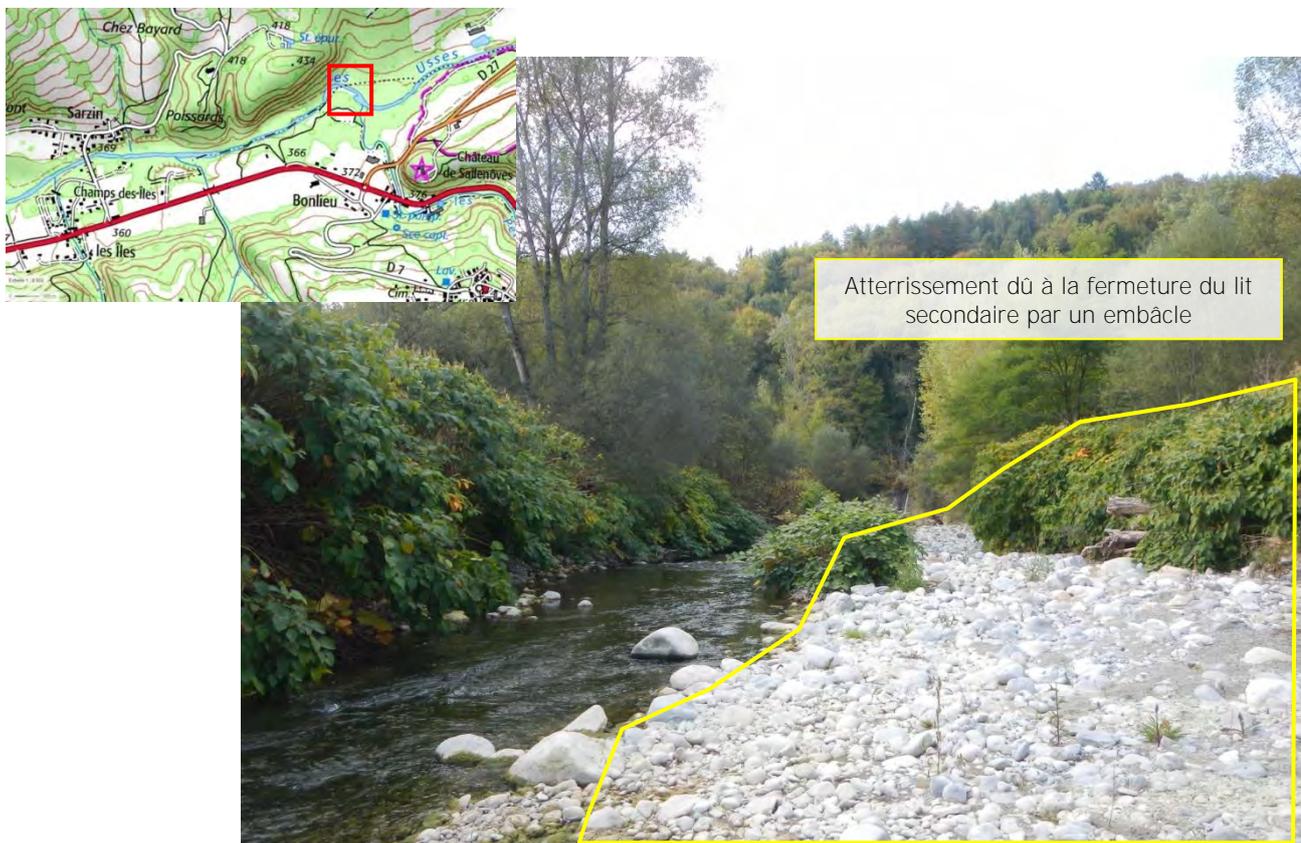
Figure 2 : Les Usse en amont du 1er méandre, où le lit secondaire s'est bouché (HYDRETTUES, 2016)

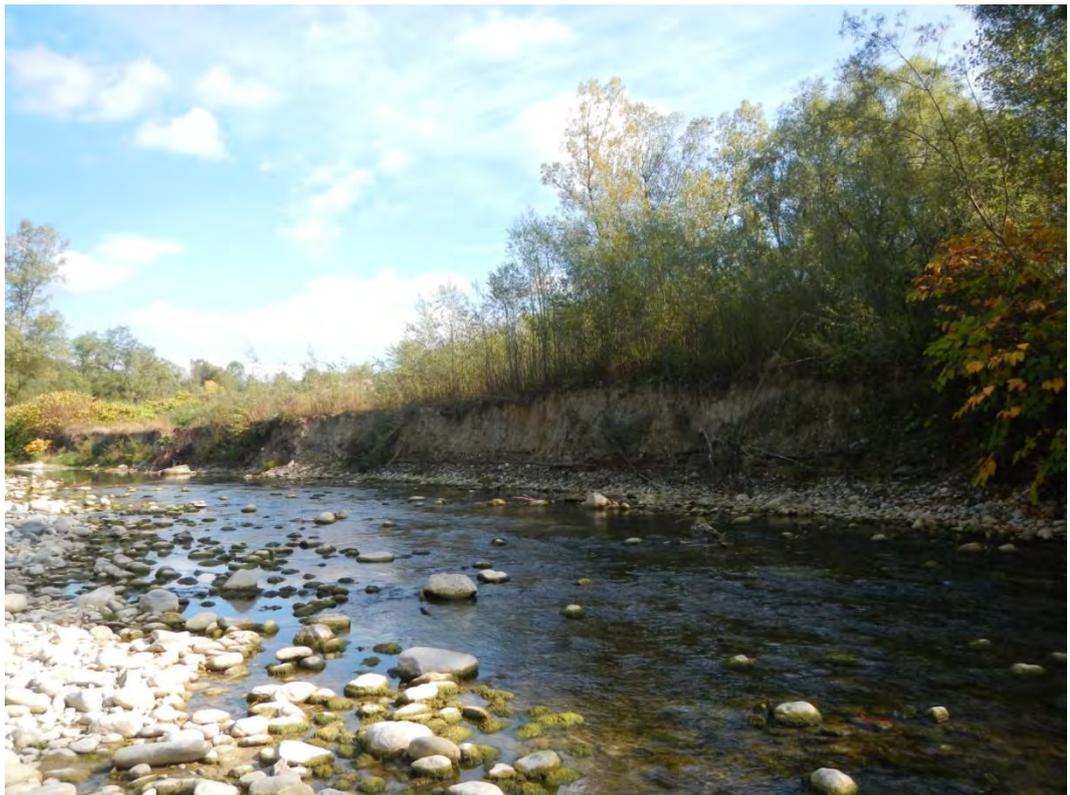
Figure 6 : Zone d'érosion au niveau du deuxième méandre, rive gauche (HYDRETTUES, 2016)
