## **Demande d'examen au cas par cas préalable à la réalisation éventuelle d'une évaluation environnementale**

### **Addendum à la demande du 05/12/18**

Par mail en date du 16 janv. 2019, l'Autorité Environnementale de DREAL Auvergne-Rhône-Alpes/CIDDAE/AE, par l'intermédiaire de M DECHET Sylvain, a demandé des compléments d'informations à la demande d'examen au cas par cas transmise par la collectivité gémapienne (Com Com Val Vanoise) début janvier 2019 concernant des travaux d'amélioration du fonctionnement hydraulique du ruisseau des Frênes sur la commune des Allues (73).

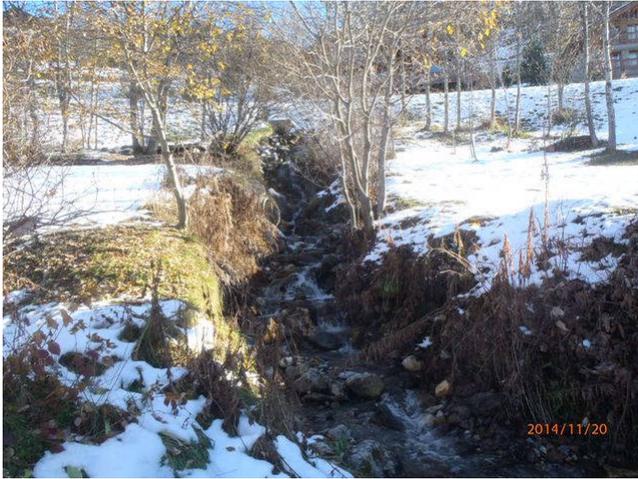
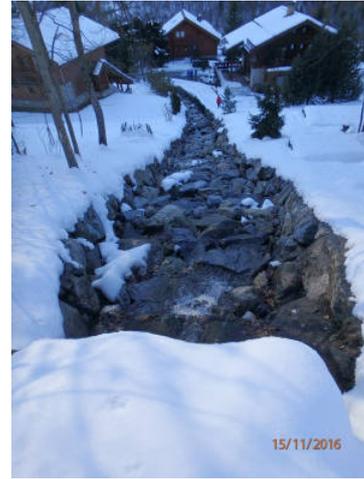
**Photos 1 et 2 – Ruisseau des Nez – tronçon amont avant/après travaux**

Comme évoqué, des travaux similaires ont été réalisés en 2016 par la commune des Allues, dans un contexte identique, sur le ruisseau des Nez, voisin du ruisseau des Frênes. Sont ci-apès jointes des photographies avant/après travaux aux fins de projection sur le ruisseau des Frênes ; à rapprocher des clichés fournis pour le ruisseau des Frênes (annexe 2 3).

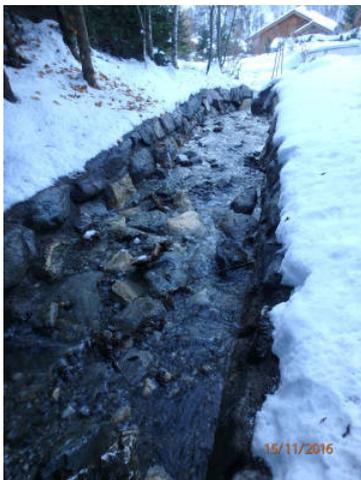
**Photo 3 – Ruisseau des Nez – tronçon médian après travaux**

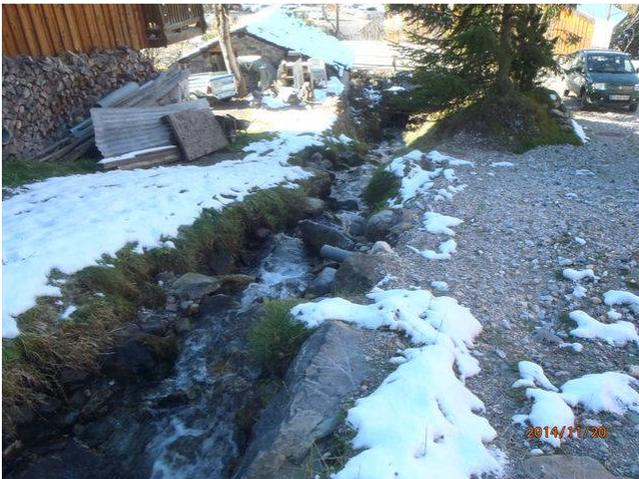
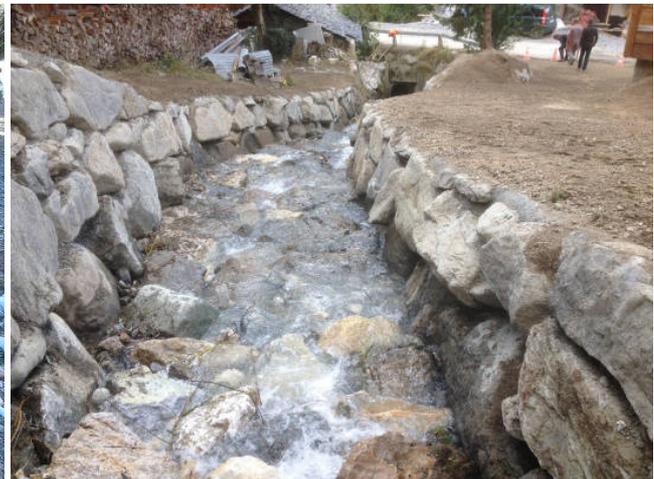
**Photos 4 et 5 – Ruisseau des Nez – tronçon aval avant/après travaux**

Toutes les zones terrassées seront végétalisées à l'issue des travaux avec un mélange grainier proche de l'existant.
