COMMISSION DE SUIVI DE SITE

BAYER / CEREGRAIN / STOCKMEIER - Vendredi 17 Janvier
2025

Présentation Site CEREGRAIN DISTRIBUTION

Présentation du site à BELLEVILLE

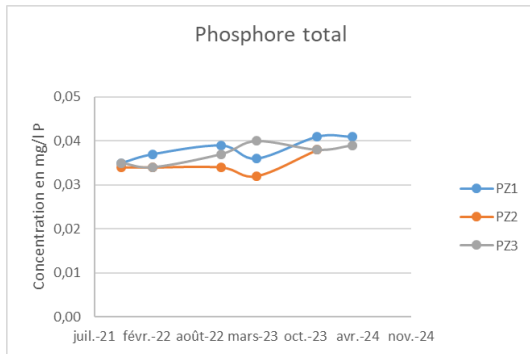
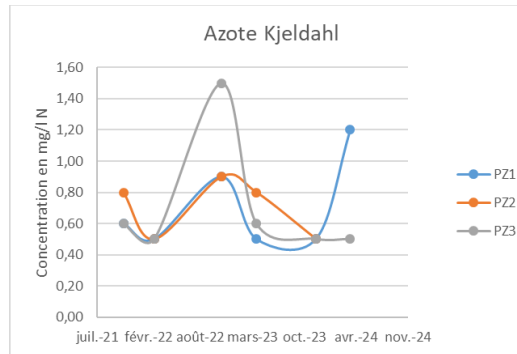
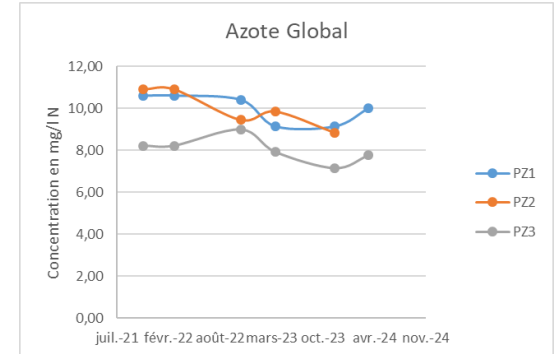
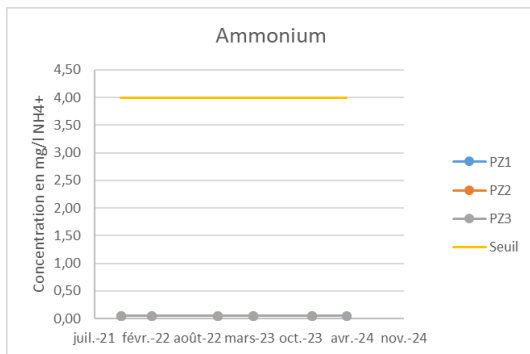
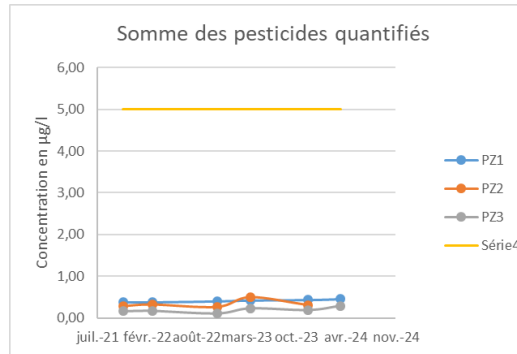
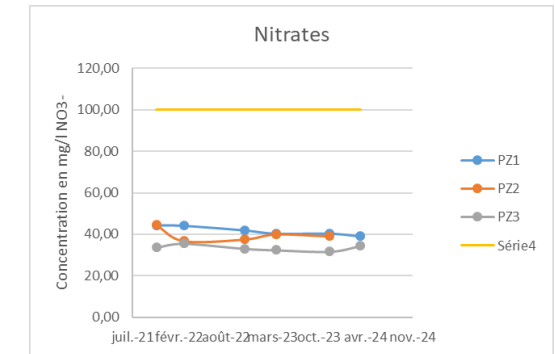
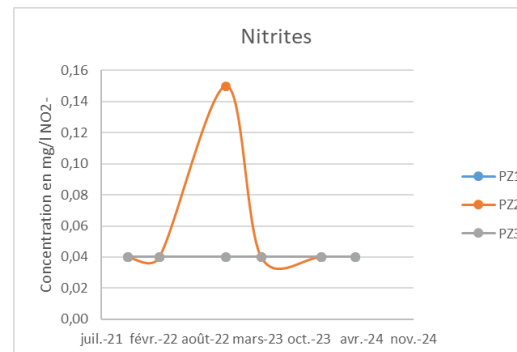
❖ Mesures des rejets Eaux souterraines

Paramètres	Seuils	Unité	PZ1						PZ2						PZ3						
			03/11/2021	02/03/2022	15/11/2022	30/03/2023	15/11/2023	26/03/2024	03/11/2021	02/03/2022	15/11/2022	30/03/2023	15/11/2023	26/03/2024	03/11/2021	02/03/2022	15/11/2022	30/03/2023	15/11/2023	26/03/2024	
Résultats																					
Phosphore total		mg/l P	0,04	0,04	0,04	0,04	0,04	0,04	0,03	0,03	0,03	0,03	0,04	0,04	0,04	0,03	0,04	0,04	0,04	0,04	0,04
Azote Kjeldahl		mg/l N	0,60	0,50	0,90	0,50	0,50	1,20	0,80	0,50	0,90	0,80	0,50	0,70	0,60	0,50	1,50	0,60	0,50	0,50	0,50
Azote global		mg/l N	10,60	10,60	10,40	9,13	9,13	10,00	10,90	10,90	9,44	9,84	8,84	9,87	8,22	8,22	8,98	7,92	7,16	7,77	7,77
Ammonium	4	mg/l NH4+	0,05	0,05	0,05	0,05	0,05	0,05	0,05	0,05	0,05	0,05	0,05	0,05	0,05	0,05	0,05	0,05	0,05	0,05	0,05
Nitrates	100	mg/l NO3-	44,40	44,20	42,00	40,40	40,40	39,10	44,50	36,80	37,60	40,00	39,10	40,60	33,70	35,50	33,10	32,40	31,70	34,40	34,40
Nitrites		mg/l NO2-	0,04	0,04	0,04	0,04	0,04	0,04	0,04	0,04	0,15	0,04	0,04	0,04	0,04	0,04	0,04	0,04	0,04	0,04	0,04

Pesticides	5	µg/l	0,38	0,38	0,40	0,42	0,43	0,45	0,28	0,32	0,26	0,50	0,31	0,49	0,16	0,17	0,11	0,23	0,19	0,29	0,29

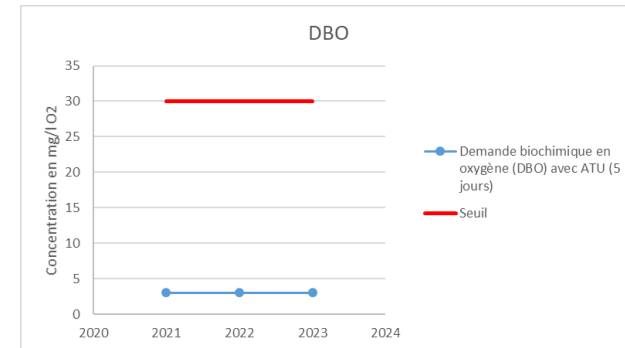
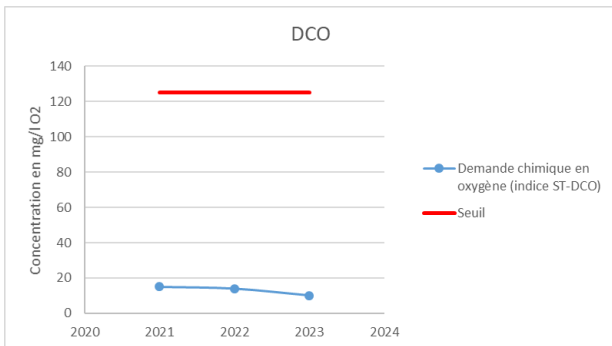
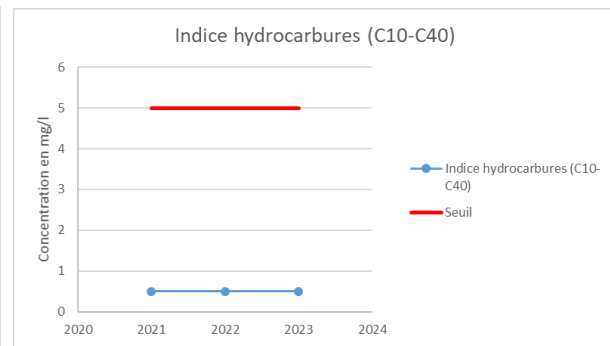
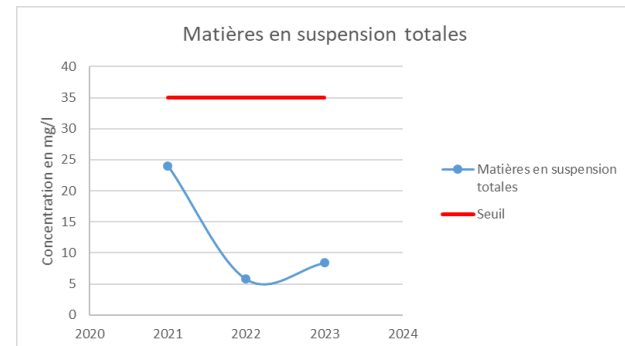
❖ Mesures des rejets Eaux Pluviales

Paramètres	Unité	Seuil	2021	2022	2023
pH	-	5,5-8,5	7,85	7,52	7,79
Température de mesure du pH	°C	30	13,54	14,45	14,9
Demande biochimique en oxygène (DBO) avec ATU (5 jours)	mg/l O2	30	3	3	3
Demande chimique en oxygène (indice ST-DCO)	mg/l O2	125	15	14	10
Indice hydrocarbures (C10-C40)	mg/l	5	0,5	0,5	0,5
Matières en suspension totales	mg/l	35	24	5,8	8,4
