DEPARTEMENT DU PUY DE DÔME

Commune de Thiers

Projet d'Aménagement d'un bâtiment
à usage commercial
Chemin de la Varenne

**ETUDE RELATIVE A LA LEVEE D'AMBIGUITE SUR LA
PRESENCE DE ZONES HUMIDES**

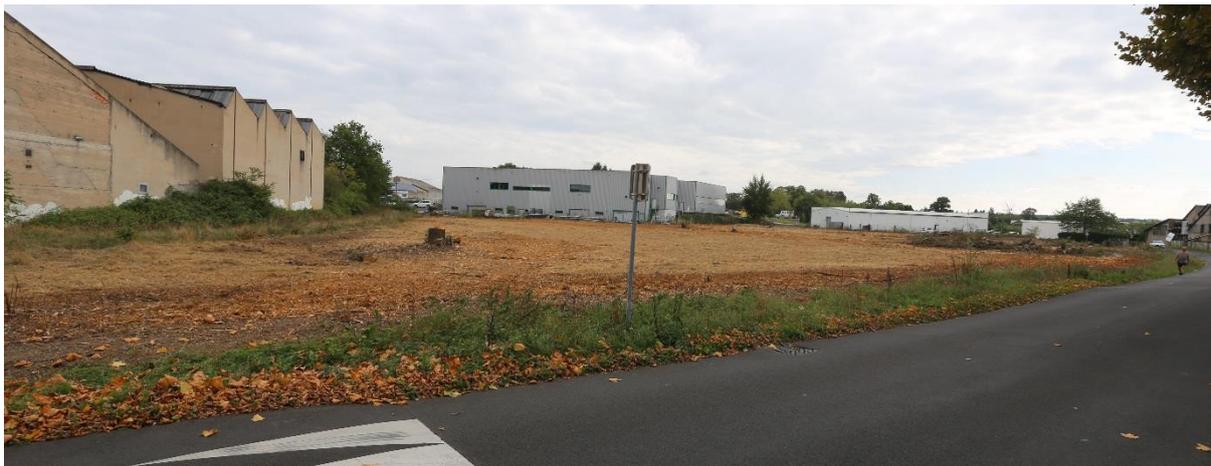
Photo 1 : Vue du site depuis la pointe nord

La photo est prise depuis le bord du chemin de la Varenne, au niveau du projet d'accès au parking.
Le bâtiment commercial sera construit au fond à droite.

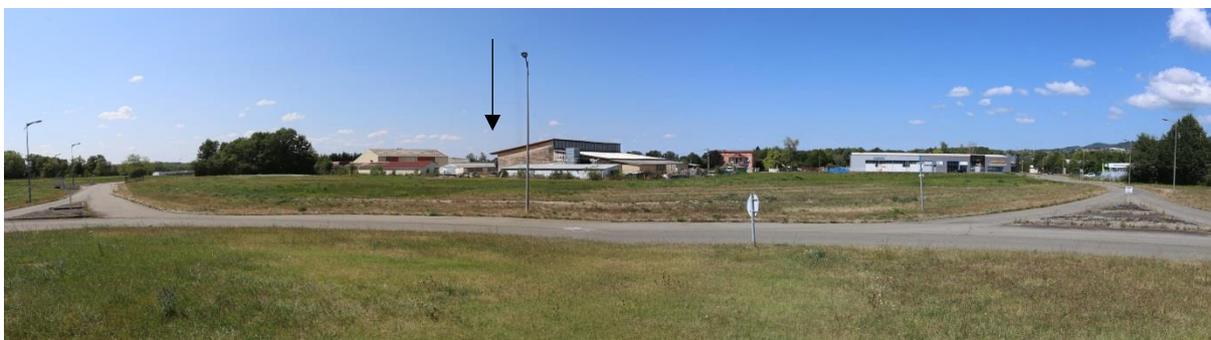
Photo 3 : Panorama depuis l'extension de la zone d'activités au sud (Matussière)

La photo est prise depuis le principal giratoire, à 340 m au sud-est du projet.
L'emprise du projet est entièrement cachée par les bâtiments artisanaux et industriels existants (voir flèche).

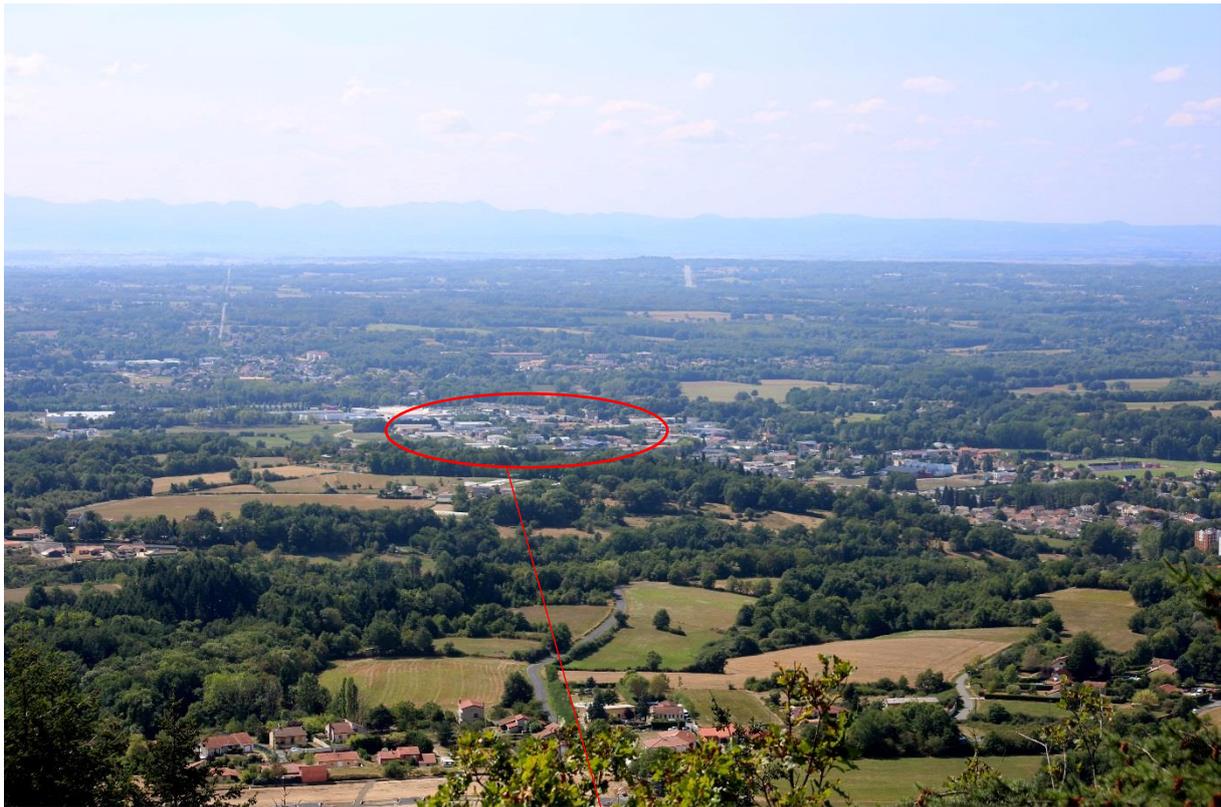
Photo 4 : Panorama depuis le relief bordant la vallée de la Dore

La photo est prise depuis le point de vue panoramique du Petit Tarenteix (à environ 3,5 km à l'est du projet, altitude 579 m).

Le site est très difficilement perceptible à l'œil nu. Il est entièrement inclus dans la zone d'activités existante.

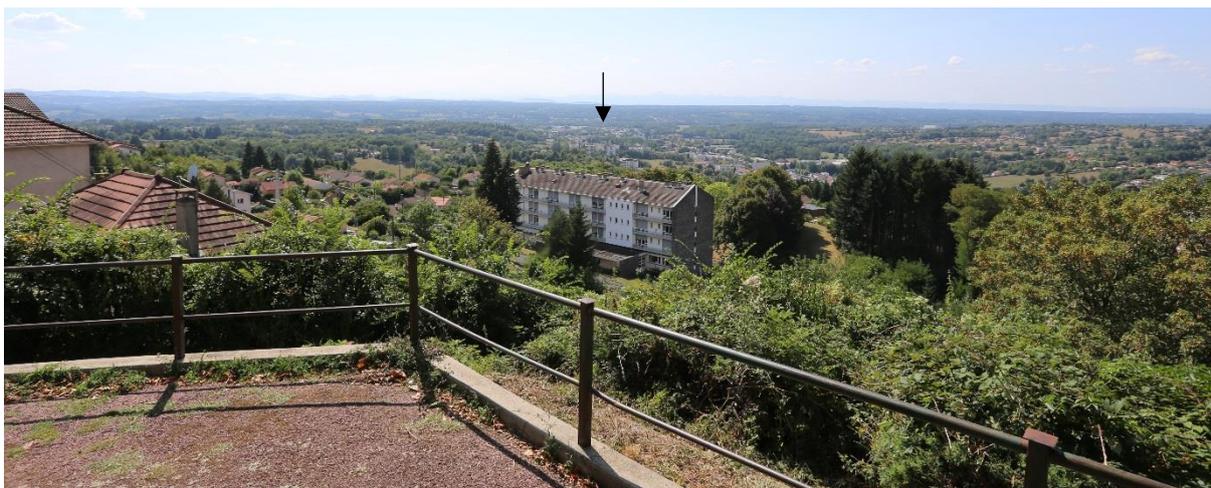
Photo 5 : Panorama depuis le site inscrit des Quartiers Anciens de Thiers

La photo est prise depuis le point de vue panoramique du carrefour de la route de Sainte Agathe et de la rue des Platanes (à environ 3,150 km à l'est du projet, altitude 440 m).
Le site est très difficilement perceptible à l'œil nu. Il est entièrement inclus dans la zone urbaine de la vallée.

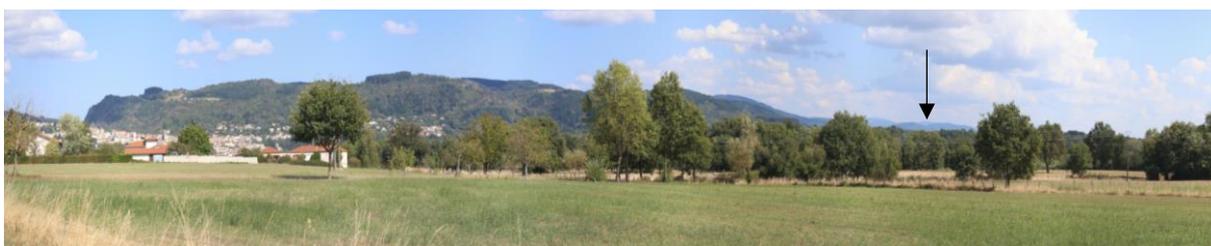
Photo 6 : Panorama depuis la colline des Bruyères (à 1,150 km au nord du projet, altitude 330 m)

La photo est prise depuis le bord de la route. La ville de Thiers est visible à gauche.
L'emprise du projet est entièrement cachée par la végétation arborée du bocage environnant (voir flèche).

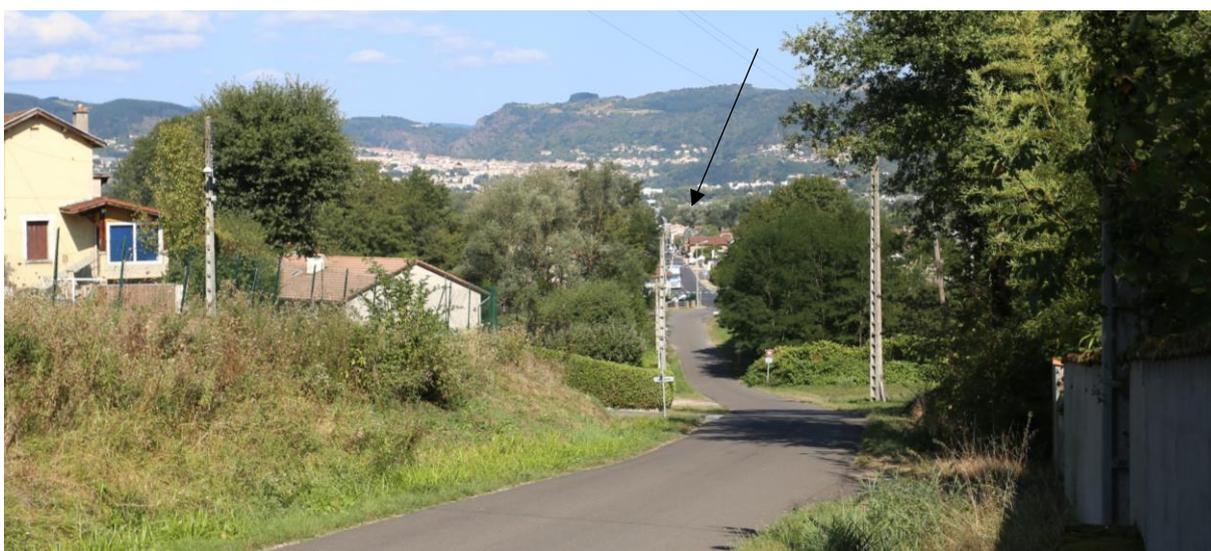
Photo 7 : Panorama depuis le hameau de Vernière (à 2 km à l'ouest du projet, altitude 325 m)

La photo est prise depuis le bord de la route. La ville de Thiers est visible au fond.
L'emprise du projet est entièrement cachée par la végétation arborée des forêts alluviales de la Dore (voir flèche).

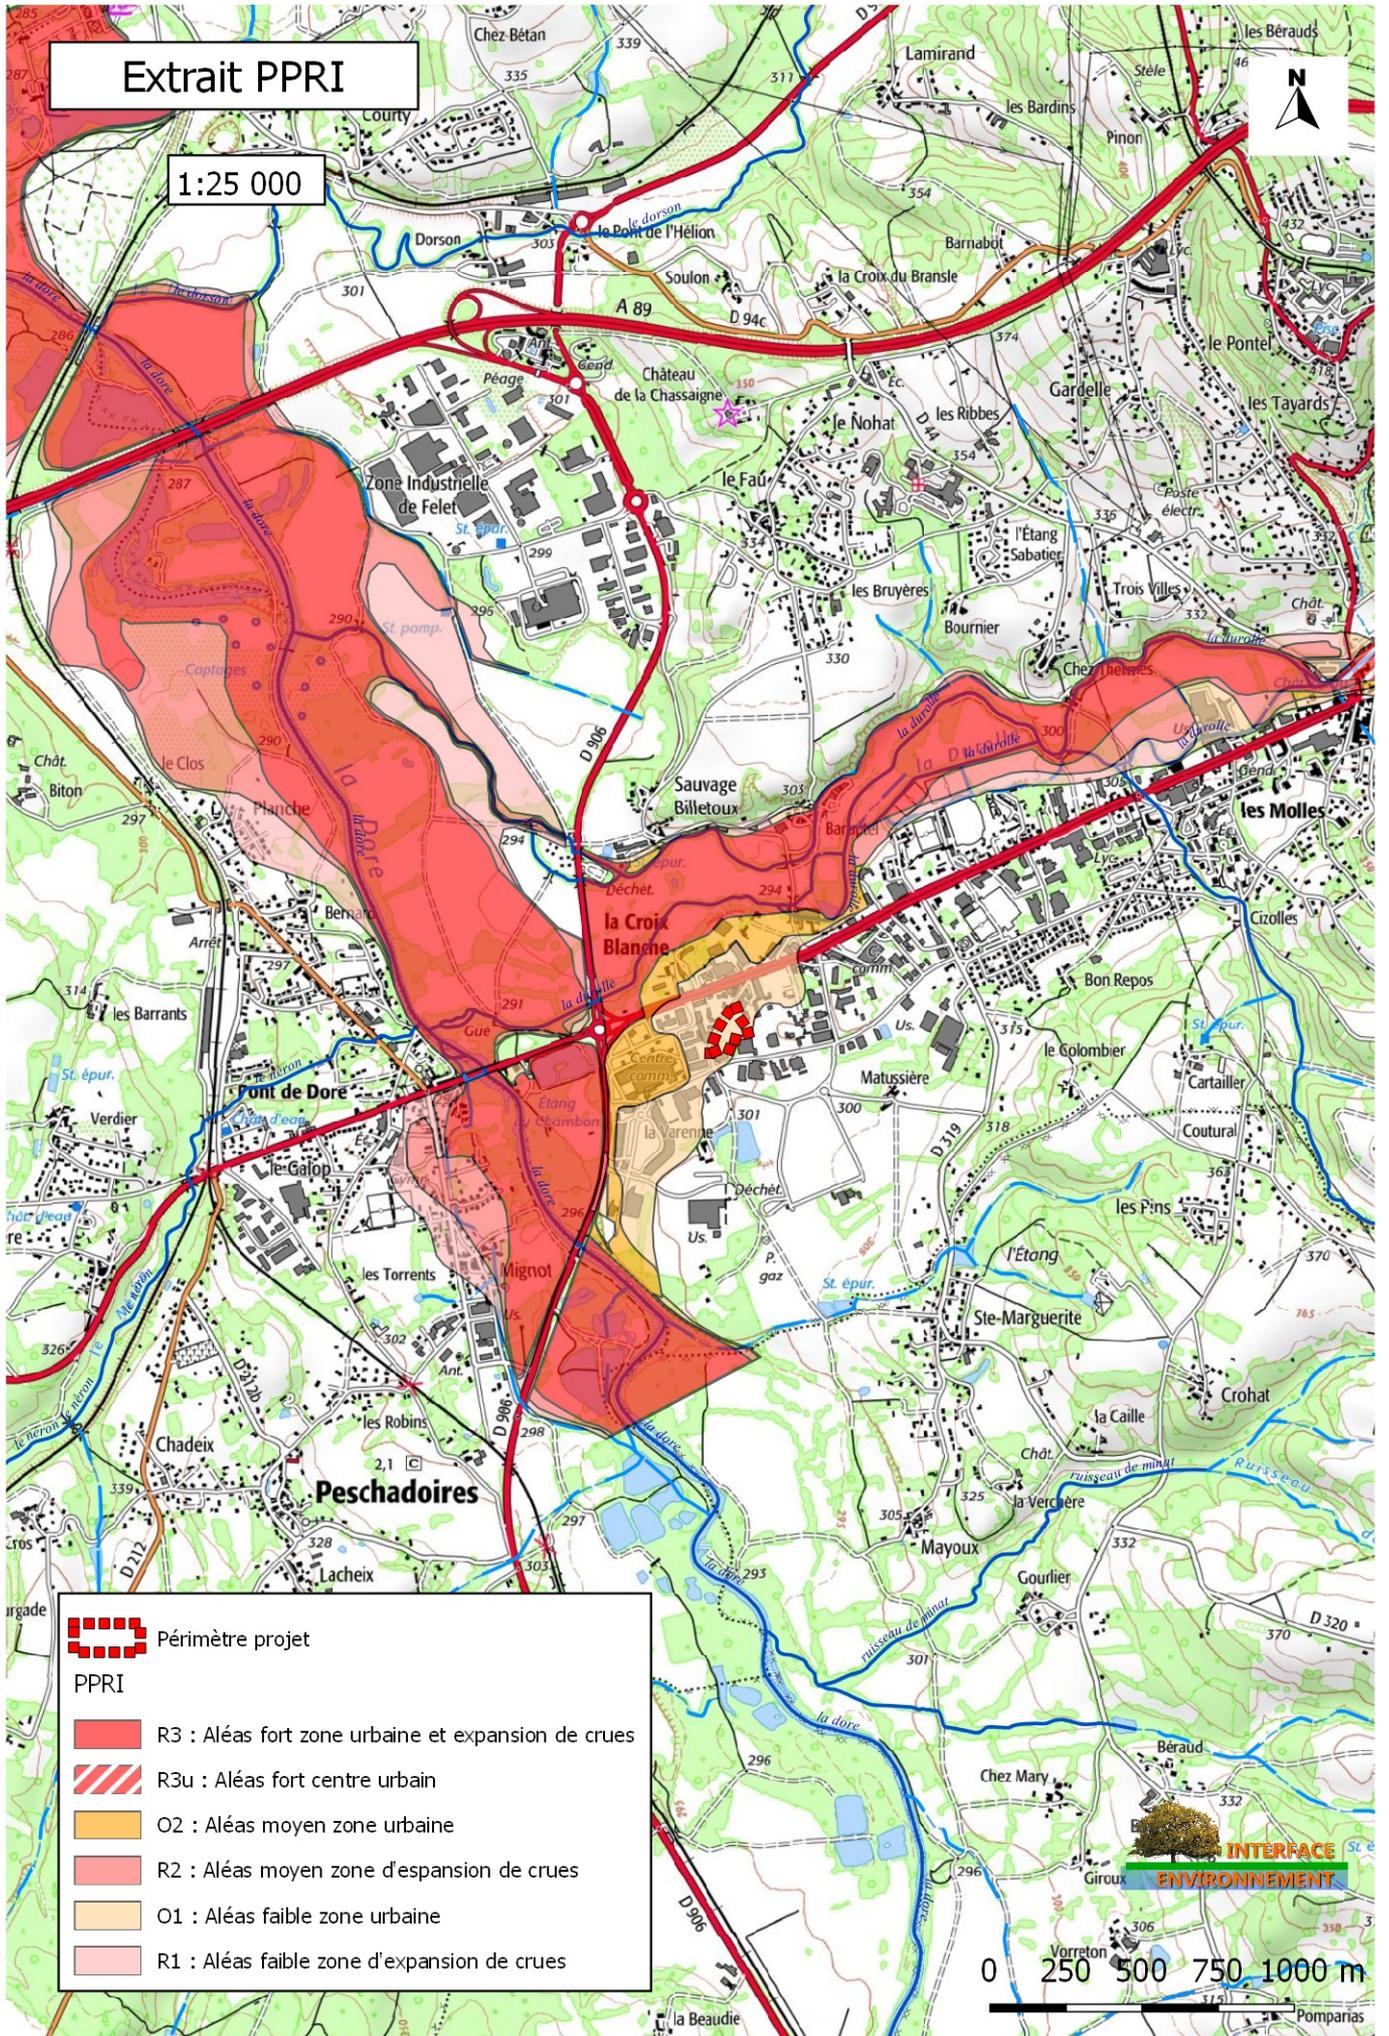
Extrait PPRI

Périmètre projet

PPRI

R3 : Aléas fort zone urbaine et expansion de crues
-

R3u : Aléas fort centre urbain
-

O2 : Aléas moyen zone urbaine
-

R2 : Aléas moyen zone d'expansion de crues
-

O1 : Aléas faible zone urbaine
-

R1 : Aléas faible zone d'expansion de crues

2 sondages ont été effectués dans les parties basses. Ils sont tous situés en zone inondable de la Dore et de la Durolle.

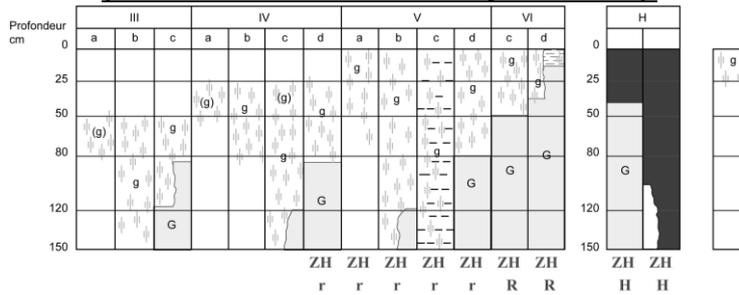
**Illustration des caractéristiques des sols de zones humides
(annexe 4 de la circulaire du 18 janvier 2010).**

Morphologie des sols correspondant à des "zones humides" (ZH)

- (g) caractère rédoxique peu marqué (pseudogley peu marqué)
- g caractère rédoxique marqué (pseudogley marqué)
- G horizon rédoxique (gley)
- H Histosols R Réductisols
- r Rédoxisols (rattachements simples et rattachements doubles)

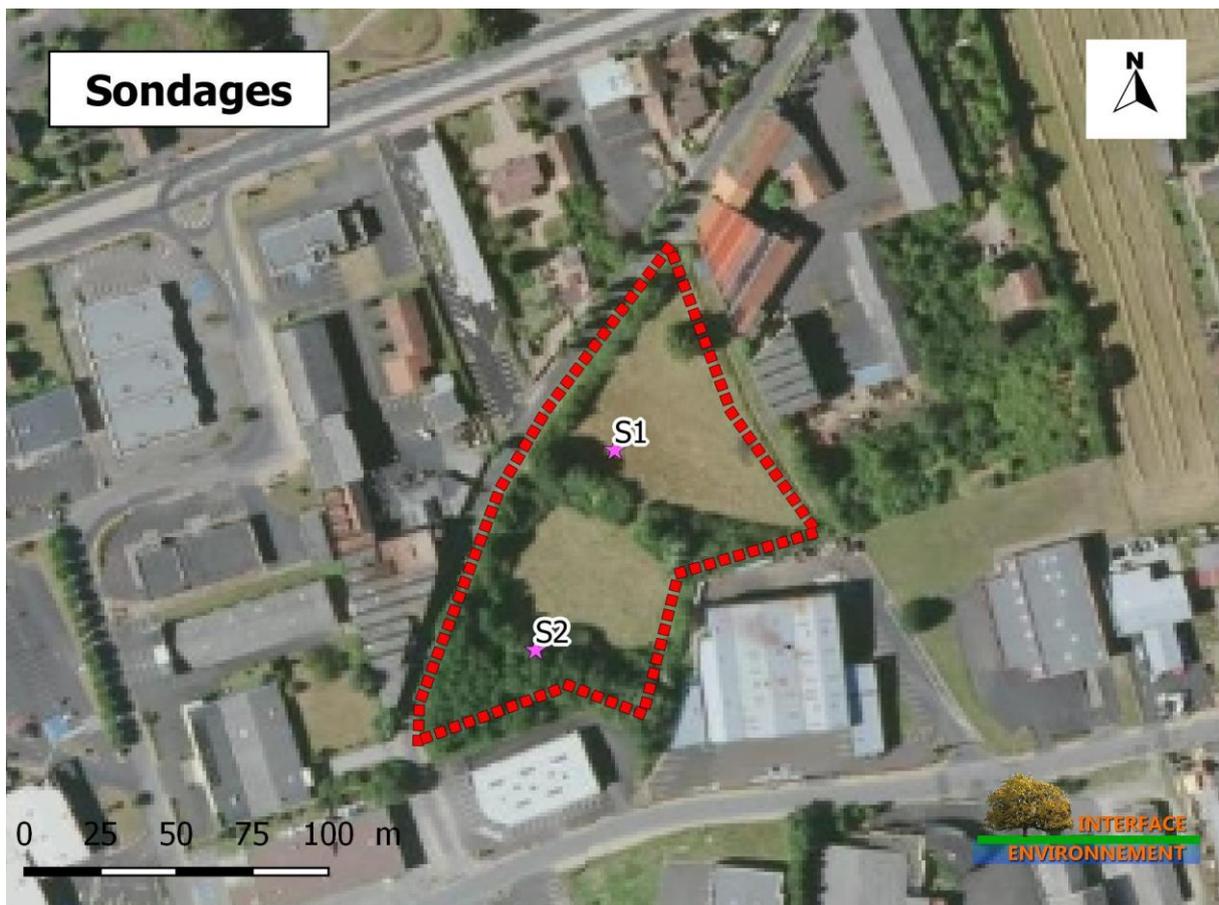
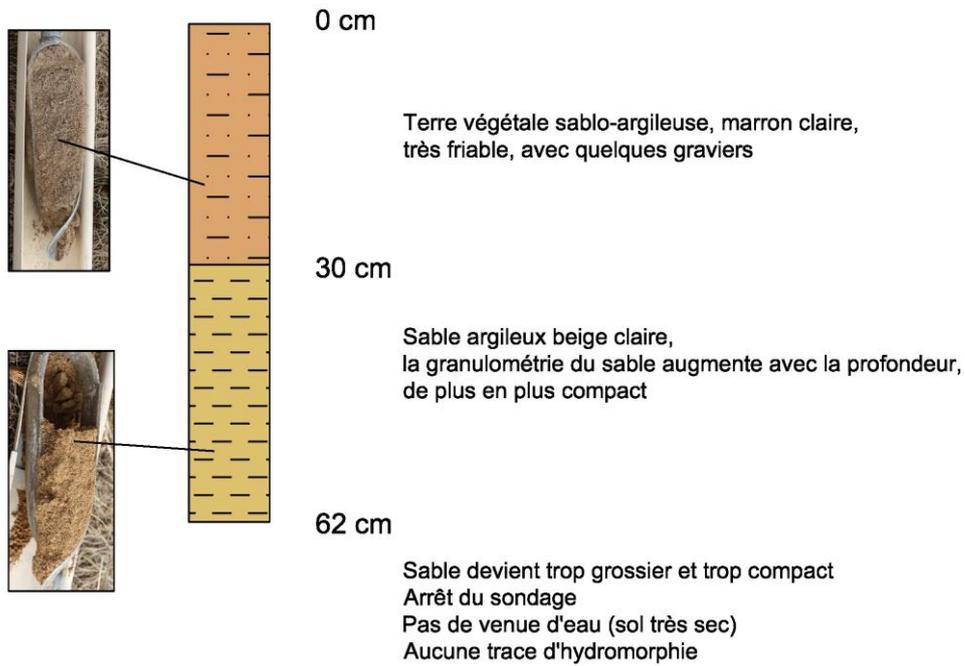
Sondage n° S1

Sondage à la tarière manuelle

le 14-09-2018
Coordonnées Lambert 93 :
x = 739718.96
y = 6526891.03

Ce sondage a été réalisé au nord de l'immeuble à construire, dans la zone de parking. Aucune trace d'hydromorphie n'a été observée.
Il n'y a pas eu de venue d'eau.

Seul le sondage S2 a montré des traces d'hydromorphie au-delà de 75 cm de profondeur. Ce sont des sols de classes IIIb qui ne sont pas caractéristiques de zone humide.

Aucune venue d'eau n'a été observée dans les sondages.

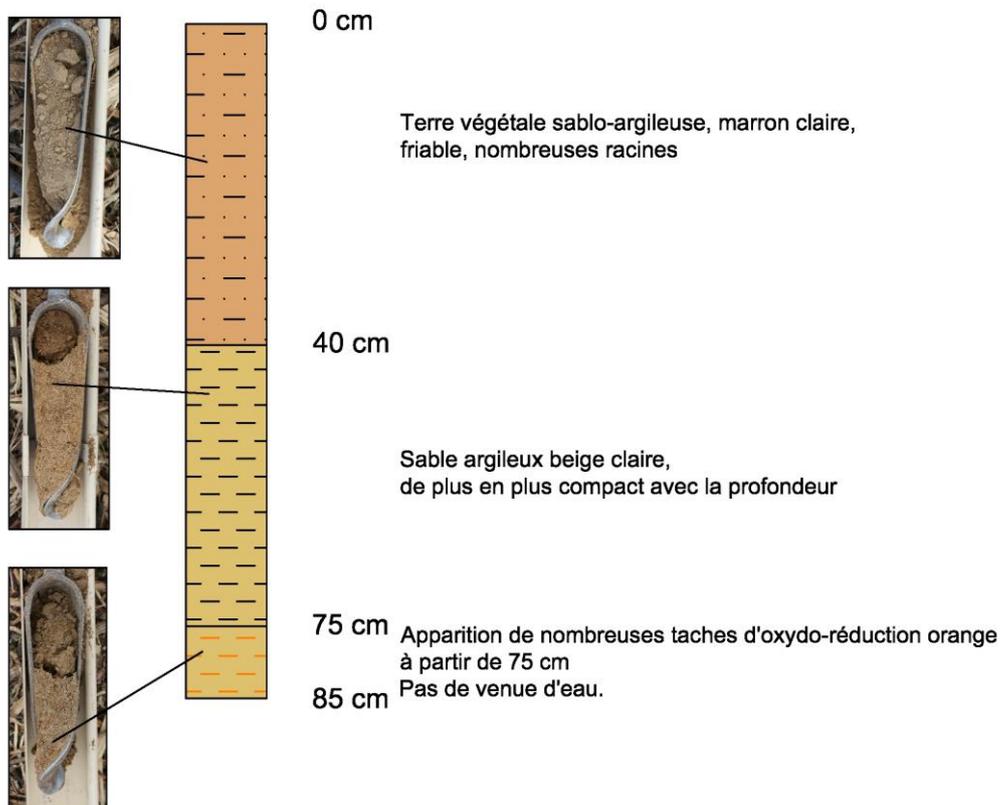
Sondage n° S2

le 14-09-2018
Coordonnées Lambert 93 :
x = 739692.96
y = 6526824.79

Sondage à la tarière manuelle

Ce sondage a été réalisé à la pointe sud du projet. Des traces d'hydromorphie sont visibles à partir de 75 cm de profondeur (taches d'oxydo-réduction orange).

Il n'y a pas eu de venue d'eau.

C'est un sol de type IIIb qui n'est pas caractéristique de zone humide.
