ANNEXE 2 - PLAN DE SITUATION

ANNEXE 3 – SITUER LE PROJET DANS L'ENVIRONNEMENT

ANNEXE 4 – PLAN DU PROJET

ANNEXE 7 – LES SEDIMENTS DE LA RETENUE (POINT 6)

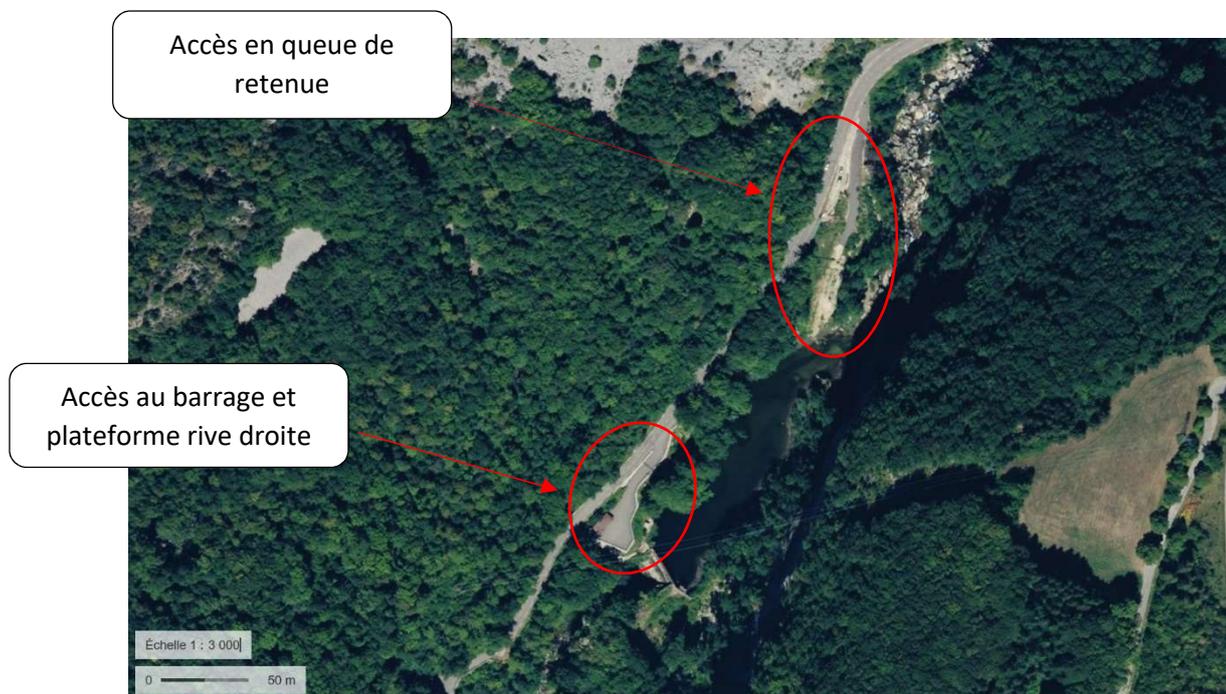
Figure 2 : vue aérienne du barrage de La Balme de Rencurel et de ses accès
(Source : Geoportail ; date de la prise de vue : 12-08-2018)

Deux accès existants seront utilisés lors des travaux : celui permettant d'accéder au barrage et à la plateforme présente en rive droite (base-vie), ainsi que celui accédant à la queue de retenue (acheminement du matériel et mise à l'eau).

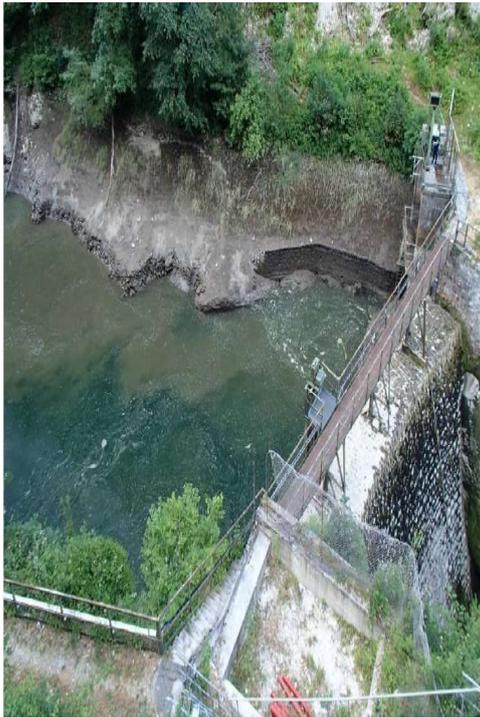
Photo n°1 : vue du barrage (juillet 2018)

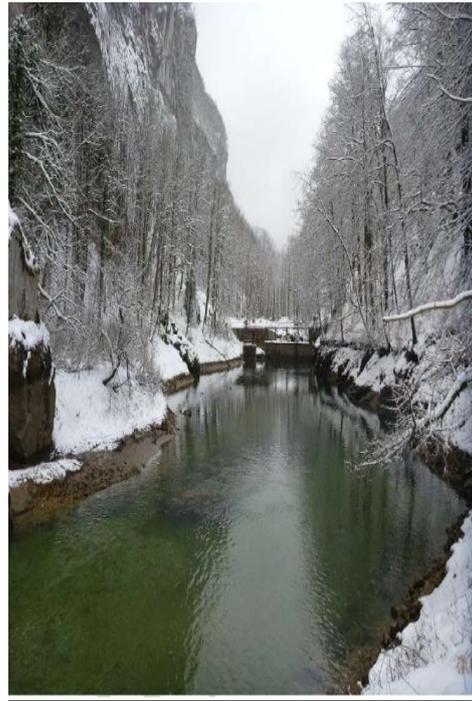
Photo n°2 : vue de la retenue et du barrage depuis l'amont (2018)

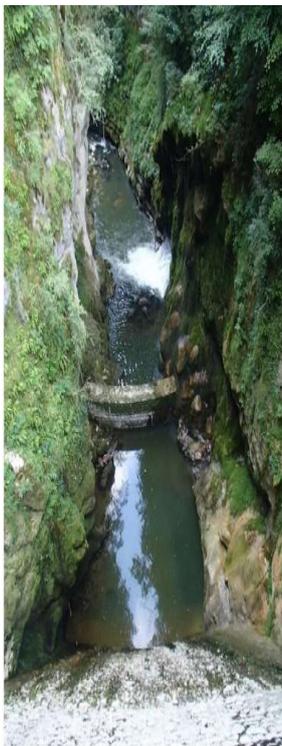
Photo n°3 : vue de l'aval immédiat du barrage (juillet 2018)

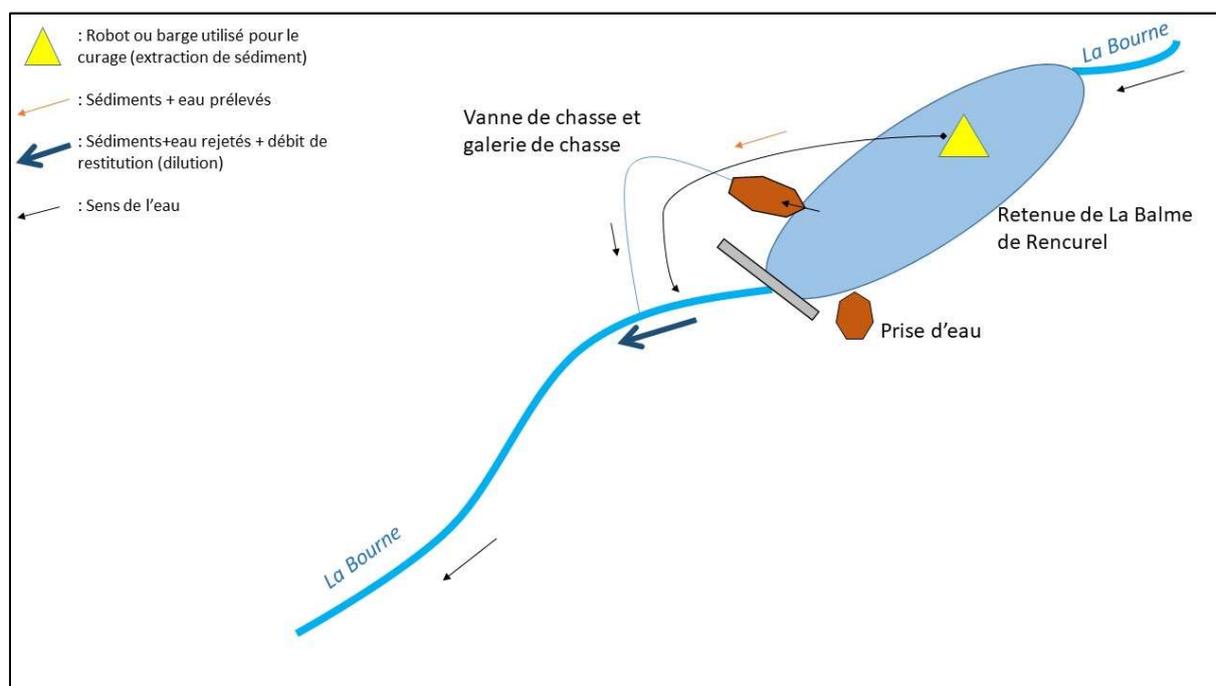
Le schéma suivant représente le principe du curage par pompage-dilution : les sédiments sont pompés avec de l'eau de la retenue puis restitués à l'aval du barrage en les diluant avec un débit complémentaire issu de la Bourne. Ce dernier débit est adapté à la charge sédimentaire rejetée afin d'assurer une bonne dilution des Matières En Suspension (MES).

Figure 4 : schéma de principe du curage par pompage dilution

L'objectif du curage est de créer un chenal d'écoulement principal dans le fond de la retenue correspondant à celui formé lors de la vidange historique de 1968, représentant un volume sédimentaire d'environ 15 000 m³.

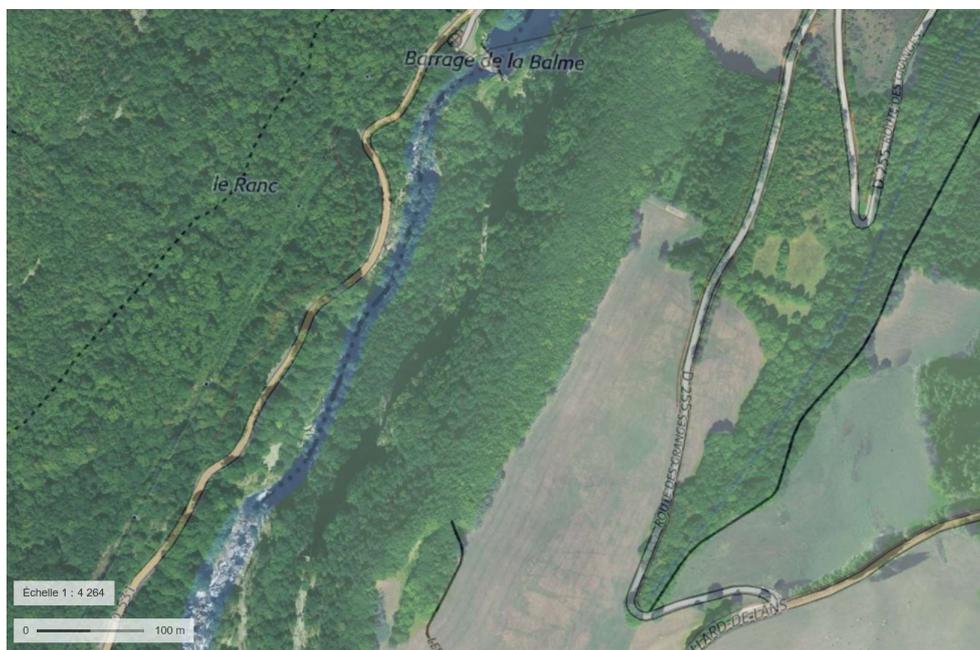
Figure 5 : barrage et son aval
(Source : Geoportail, prise de vue 2018)

Le barrage se trouve dans les gorges de la Bourne, à plus de 300m aval des premières habitations du lieu-dit de la Balme de Rencurel. Les abords du projet sont exclusivement composés des gorges de la Bourne et de la Bourne en elle-même, d'un couvert forestier et de la route D531 dite de « Pont-En-Royans », en contrebas d'un plateau présentant des cultures et la D255.

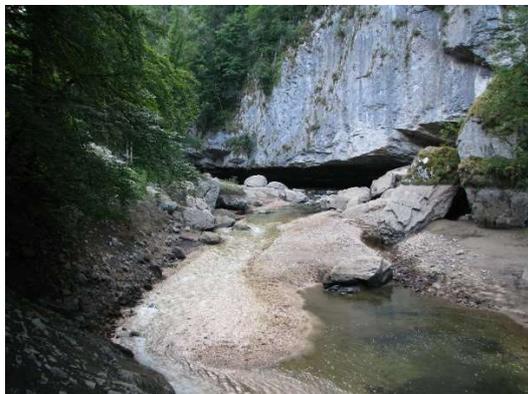
Queue de retenue - présence de gravelette
(retenue en eau et abaissée)

Les photographies prises lors d'opérations montrent une composition plus grossière des sédiments des couches plus profondes avec parfois un effet « mille feuilles » : alors que les prélèvements de surface indiquent une couche limono-sableuse, les photos montrent une granulométrie plus élevée pour des sédiments plus profonds.

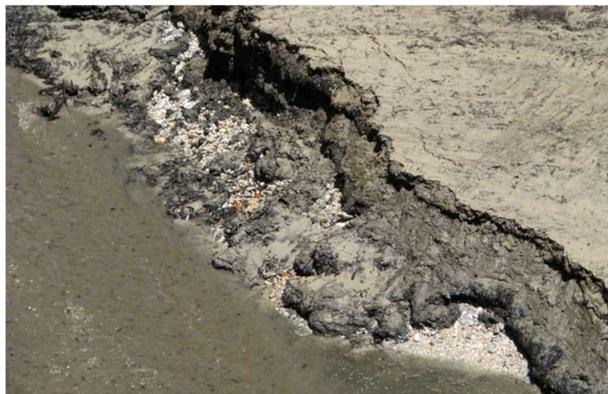
sédiments fins / sableux, mélangé à des débris organiques reposant sur une couche de gravettes / graviers

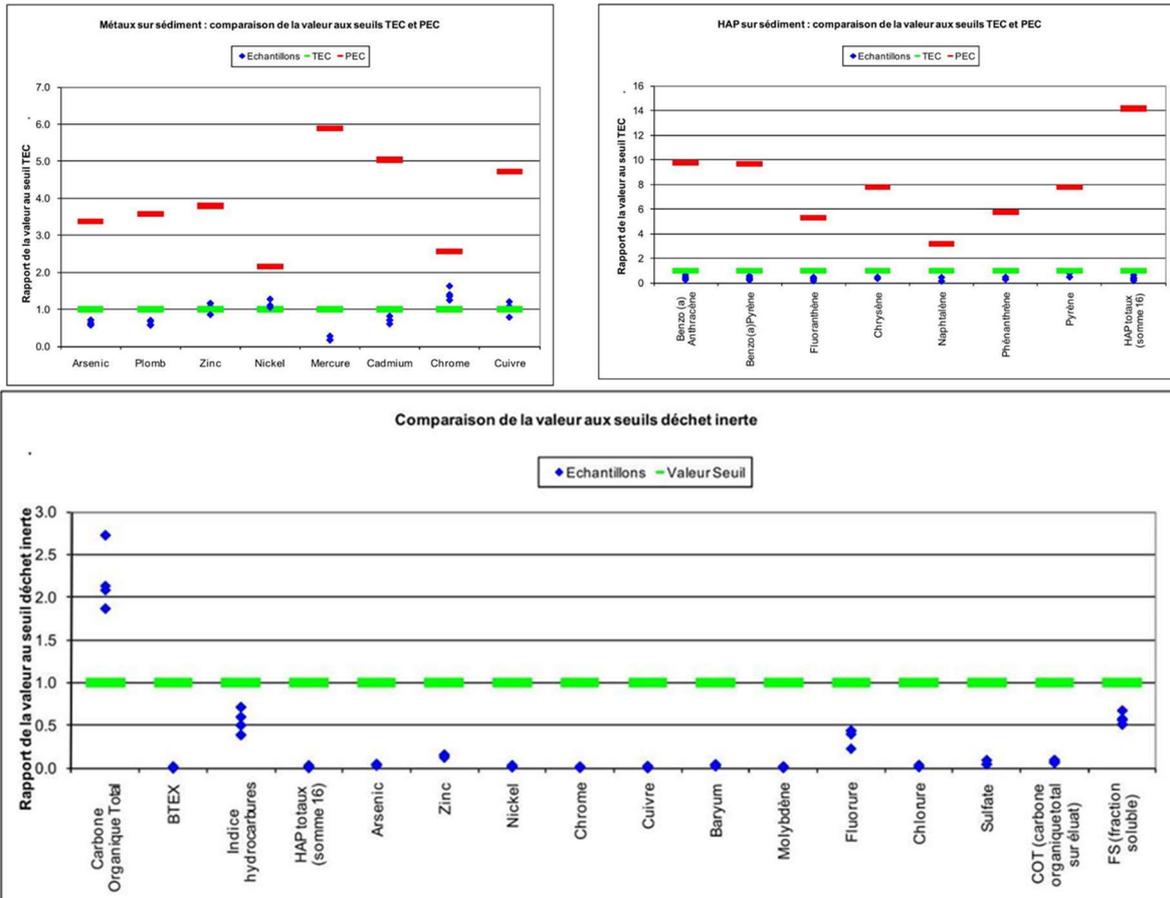
- de faibles taux pour les éléments traces métalliques Arsenic, Plomb, Mercure et Cadmium. Des teneurs en Zinc, Nickel et Cuivre plus élevées et dépassant légèrement le seuil TEC, tout en restant très inférieures au seuil PEC
- des teneurs en HAP très faibles, en dessous des seuils TEC
- des teneurs en PCB en dessous du seuil de quantification du laboratoire
- aucune détection de pesticides
- des teneurs mesurées (test de lixiviation) inférieures aux seuils « déchets inertes »
- des valeurs du COT sur éluat largement inférieures au seuil de 500 mg/kg

Les analyses chimiques réalisées en 2011 et 2018 (essais sur sédiments bruts, test de lixiviation, essais sur l'eau interstitielle) ont permis de conclure que les **sédiments étaient inertes et non dangereux**. Leur rejet à l'aval et une éventuelle gestion à terre sont donc envisageables sans pollution sur l'environnement considéré.
