Suivi environnemental 2016

Suivi des espèces protégées et des mesures d'atténuation et de compensation

Phase 2 d'aménagement de la ZAC de Bonvert (Mably, 42)

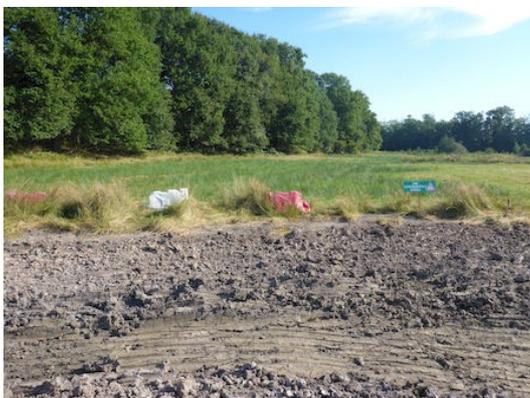
Délimitation du chantier en bordure de la zone humide n°6

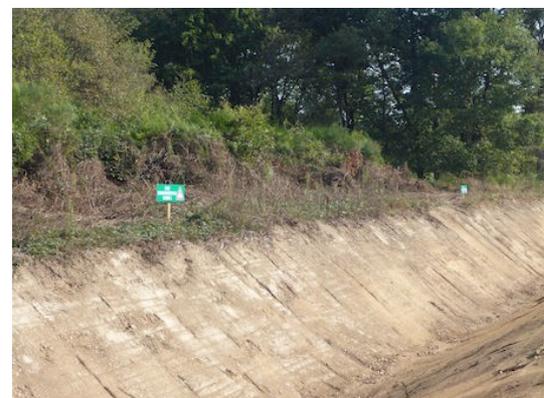
Délimitation du chantier en bordure du bois conservé

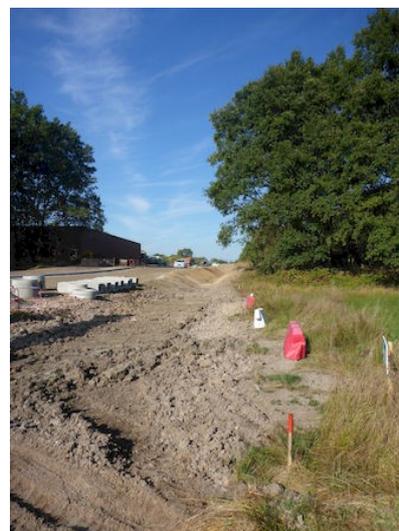
Quelques passages d'engin de chantier ont été constatés en bordure de la zone humide n°6 en dehors des emprises du chantier. Ces intrusions d'engins étaient toutefois limitées et parfois nécessaires pour la réalisation des travaux, notamment au droit du bassin de rétention (travaux sur l'ouvrage de surverse, clôture).

Léger débordement du chantier sur la zone humide n°6

Des rappels réguliers aux entreprises ont donc été réalisés au cours du chantier pour expliquer l'importance des zones naturelles sensibles. Cependant, ces passages d'engins ont été limités autant que faire se peut et la prairie a été remise en état après travaux. L'incidence sur l'état de conservation global de la prairie humide n'est pas significative et ne remet en cause ni la fonctionnalité de la zone humide conservée, ni la fonctionnalité d'habitat d'espèce (surface impactée très réduite).

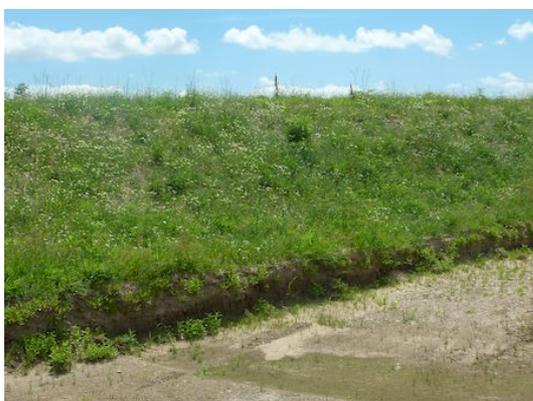
Les merlons de stockage de terre végétale ont fait l'objet, dès le mois de mai 2016, d'un semis avec un mélange de Dactyle (50 %) et Moutarde (50 %) à fort pouvoir de recouvrement du sol pour limiter le développement de l'Ambroisie.

Merlon de stockage bien couvert par le semis

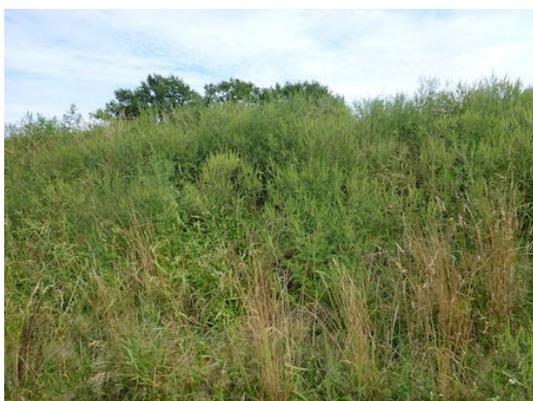
En 2016, les merlons de stockage de la terre végétale ont été moins fortement colonisés par l'Ambroisie que lors de la phase 1. Malgré tout, l'Ambroisie est toujours bien présente sur les zones de chantier.

Présence d'Ambroisie sur le merlon de stockage

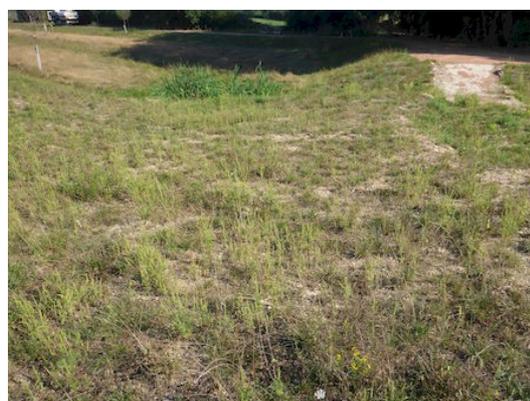
Présence d'Ambroisie sur quelques secteurs de sol nu

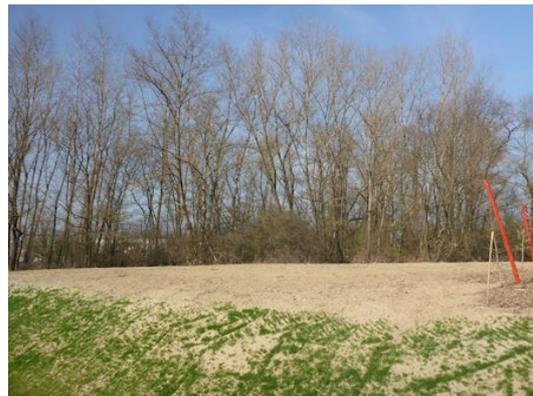
Aucune mesure de lutte contre les envahissantes n'a été mise en œuvre en 2016 au sein du bois conservé qui n'est que ponctuellement colonisé par le Raisin d'Amérique ou le Robinier faux-acacia. Par contre, un secteur important colonisé par la Renouée du Japon, à l'extrémité ouest du boisement, a été traité par un bâchage de la Renouée recouvert de terre végétale avec un semis prairial.

Zone de traitement de la Renouée au sein du boisement (mars 2017)

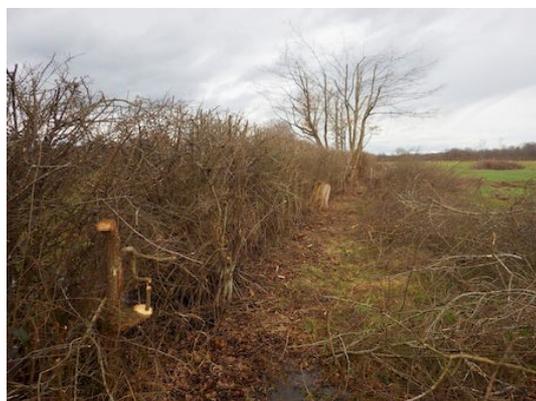
Pour des raisons de sécurité liées à la pratique de l'ULM, en fin d'hiver 2016, la haie qui longe la piste d'ULM a été taillée et les quelques grands chênes ont été élagués. Cet entretien, réalisé par des coupes nettes des branches, n'a pas eu d'incidence sur les arbres et arbustes de la haie qui a pu servir de site de nidification dès le printemps suivant.

Entretien de la haie en bordure de la piste d'ULM (mars 2016)

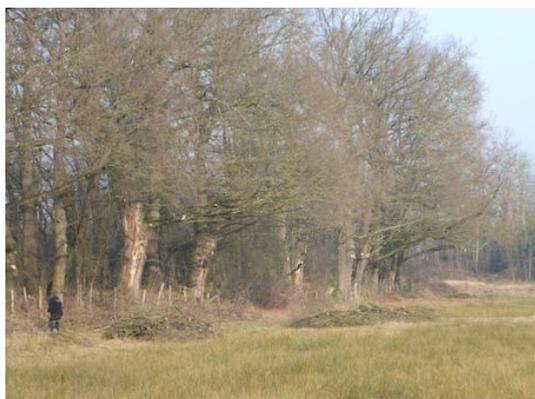
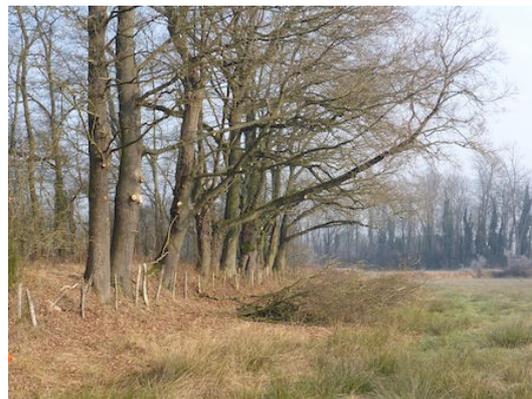
Suite à une demande de l'exploitant agricole de la parcelle, les arbres (chênes) en bordure de la prairie humide (zone humide n°6) ont fait l'objet d'un élagage des branches basses (descendant en-dessous de 4 m). Cette intervention a eu lieu en janvier 2017 durant une période de gel permettant de circuler dans la zone humide sans la dégrader. Elle ne remet donc pas en cause l'état du boisement et de la prairie humide. Au contraire, elle a permis ponctuellement de rééquilibrer le port des arbres qui étaient, par le passé, entretenus régulièrement.

Elagage des arbres en bordure de la ZH n°6

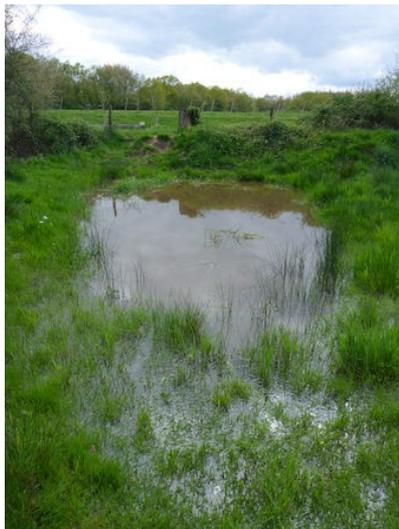
Les mares à Tritons sont en bon état de conservation et permettent la reproduction de plusieurs espèces d'amphibiens (voir résultats du suivi ci-après). Les mares restent en eau toute l'année, y compris durant les périodes sèches de l'été.

Mare compensatoire n°1 (avril 2016)

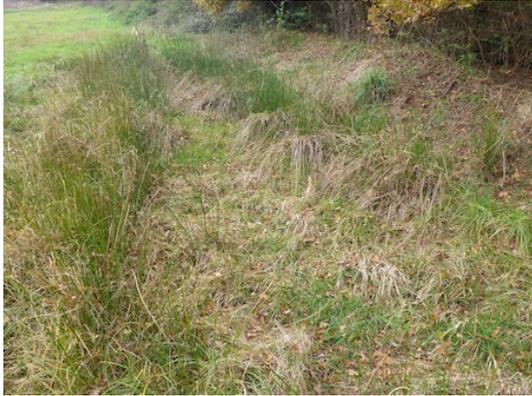
Concernant les mares de compensation pour le Crapaud calamite, l'assèchement de la mare n°3 une grande partie du printemps 2015 a permis le développement de la végétation empêchant ainsi la reproduction du Crapaud calamite. Cette mare fera donc l'objet d'une restauration par un curage léger et l'imperméabilisation du fond avec de l'argile comme pour la mare n°4 (intervention prévue en mars 2017).

Mare compensatoire n°3 envahie par la végétation

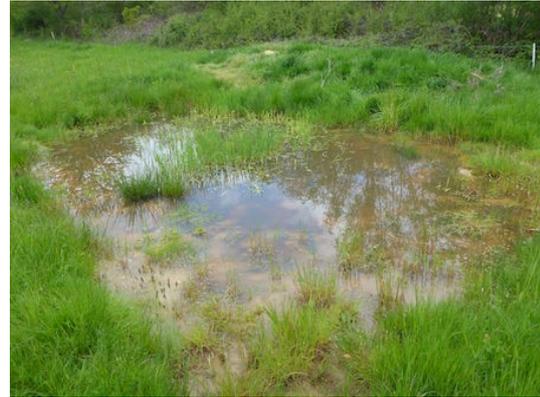
Mare compensatoire n°4 (avril 2016)

Suite à son imperméabilisation avec de l'argile, la mare n°4 a été en eau durant le printemps permettant la reproduction du Crapaud calamite. Toutefois cette mare est fortement piétinée par les bovins pâturant la prairie ce qui limite l'intérêt de la mare (zone en eau réduite et eau très turbide).

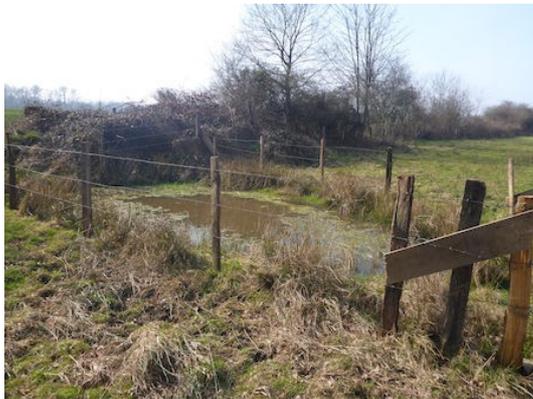
Mare n°1 avec clôture (mars 2017)

Afin de limiter l'impact du piétinement par les bovins en cas de pâturage, il est prévu de réaliser un exclos de la mare. La mare n°1 a déjà fait l'objet d'une telle clôture et la mare n°4 devrait également être clôturée en 2017 (les mares n°2 et n°3 ne sont pas concernées par le pâturage).

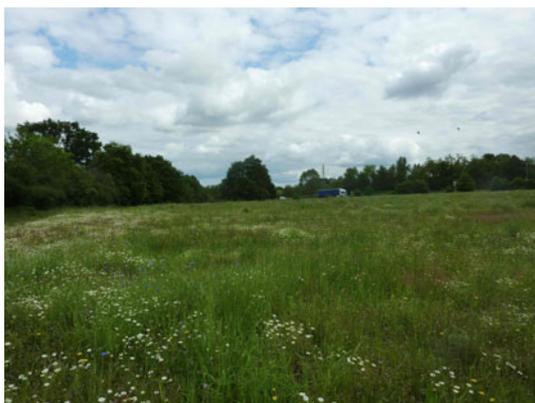
Prairie compensatoire 2 (culture convertie au sud-ouest du site)

Tout comme en 2015, **l'état de conservation de cette prairie demeure mauvais**. En effet, la composition floristique est toujours proche de celle d'une jachère agricole, avec une prédominance d'espèces annuelles ou à cycle court, reliquat de la culture auparavant présente (Anthémide des champs, Spergule des champs, Bleuet, Véronique des champs, Scléranthe annuel). Toutefois, on observe en 2016 l'apparition d'espèces prairiales : Dactyle, Fétuque (probablement issues du semis), Séneçon jacobée, Plantain lancéolé, Ray-grass,

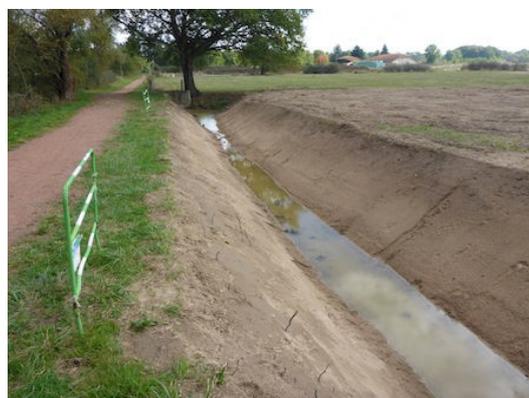
Nouveau tronçon du fossé du Merlin en eau (octobre 2016)

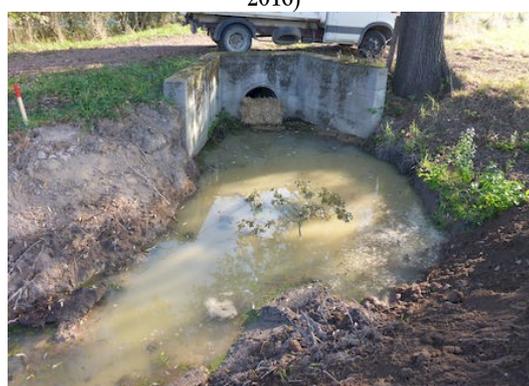
Filtre de paille au niveau de l'ouvrage sur le fossé du Merlin
