Suivi environnemental 2017

Suivi des espèces protégées et des mesures d'atténuation et de compensation

ZAC de Bonvert (Mably, 42)

Décembre 2017

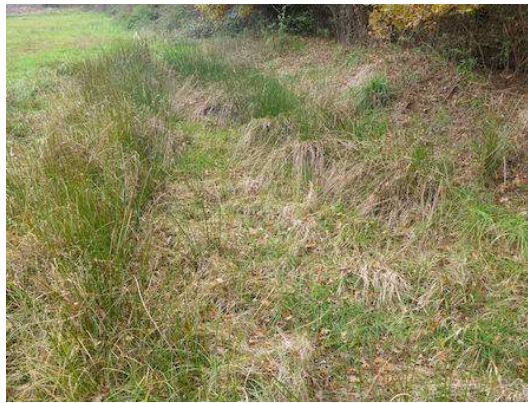
Le suivi réalisé en 2016 avait mis en évidence que la mare compensatoire n°3 pour le Crapaud calamite était totalement asséchée et envahie par la végétation empêchant ainsi la reproduction de l'espèce. Il avait donc été préconisé une restauration de cette mare avec curage léger et imperméabilisation du fond avec de l'argile (cf p 22 du rapport de suivi 2016).

Mare compensatoire n°3 envahie par la végétation en 2016

La restauration de la mare n°3 a eu lieu en fin d'hiver 2017 avant la période de reproduction du Crapaud calamite. La mare a été légèrement curée et agrandie afin de pouvoir y déposer une couche argile suffisante et de conserver des berges très douces et une faible profondeur.

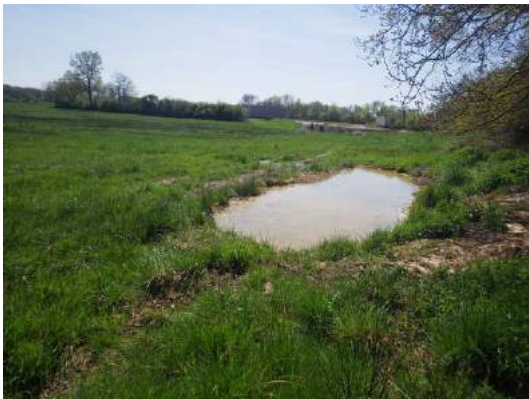
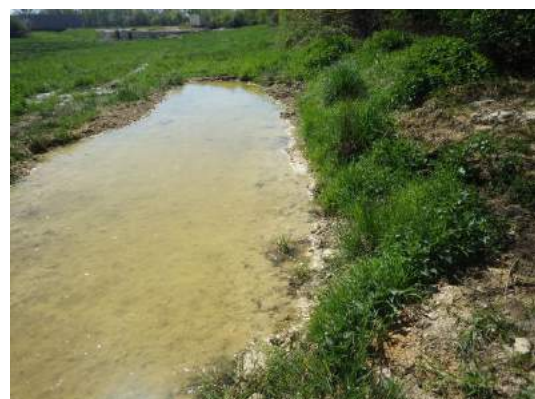
Mare n°3 restaurée (12/04/2017)

Dès le printemps 2017, la mare est de nouveau en eau et a permis la reproduction du Crapaud calamite (voir 3.3.1).

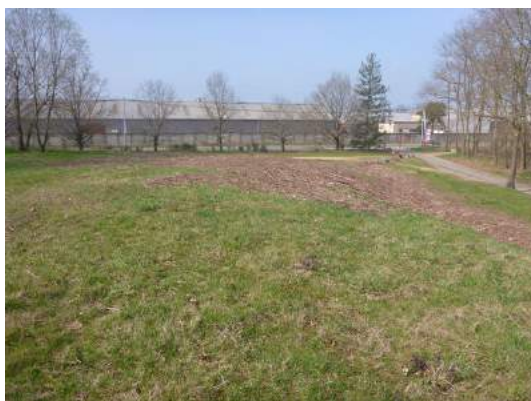
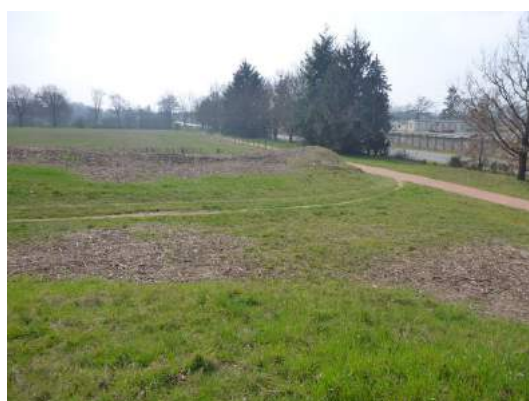
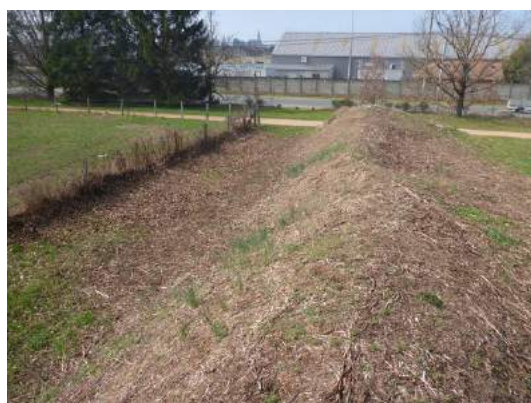
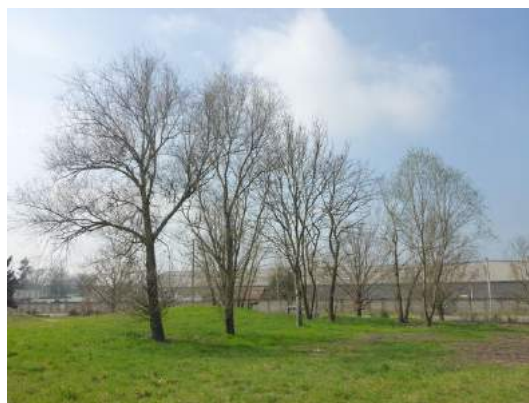
Sur le secteur retenu pour l'enfouissement de la Renouée du Japon, aucune sensibilité écologique particulière n'a été observée préalablement aux travaux. Il s'agit en fait d'une zone rudérale où la Renouée du Japon était déjà bien présente (observée dès 2011 lors du dossier CNPN) et où l'on trouve quelques jeunes arbres sans grand intérêt pour les oiseaux ou les chauves-souris (absence de nid et de gîte).

Secteur d'enfouissement de la Renouée
(14/03/2017) avant travaux

Station de Renouée du Japon déjà présente sur le
secteur d'enfouissement (14/03/2017) avant
travaux

Arbres présents sur le secteur d'enfouissement de
la Renouée (14/03/2017)

Une action importante de lutte contre la Renouée du Japon sur le site a été entreprise en 2017. Elle a consisté à rassembler l'ensemble des terres contaminées en un unique endroit du site (au sud de l'étang du Merlin), à les traiter par criblage puis à les enfouir avec une couche d'argile et bâchage. La mission de suivi environnemental a été dans un premier temps d'évaluer l'intérêt écologique des habitats naturels présents puis de suivre régulièrement ce chantier ponctuel.

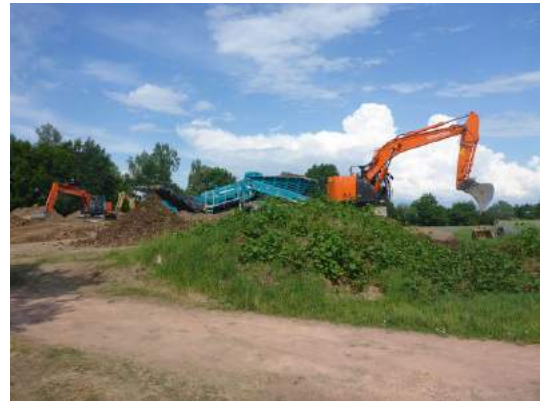
Traitement de la Renouée du Japon
(30/05/2017)

Le chantier de traitement de la Renouée du Japon a bien été délimité pour réduire le risque de colonisation à proximité.

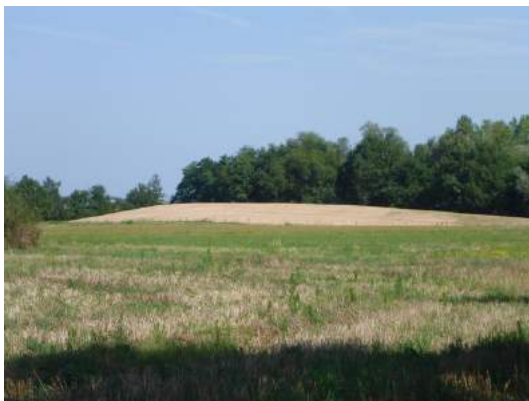
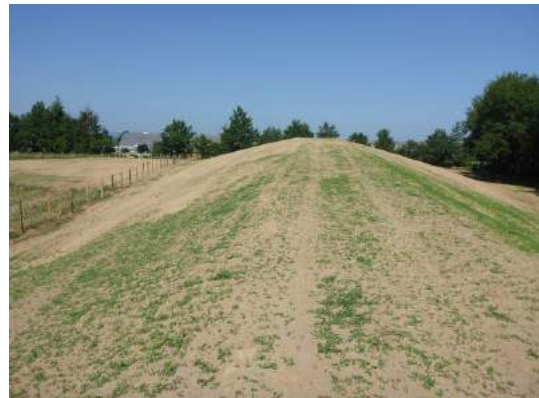
Secteur d'enfouissement de la Renouée après les travaux (03/08/2017)

Une fois le chantier terminé, le secteur a fait l'objet d'un semis.

Le développement de Renouée du Japon sur ce secteur devra être très fréquemment surveillé pour permettre une éventuelle intervention de lutte complémentaire très rapide (fauche répétée des pieds qui pourraient pousser).

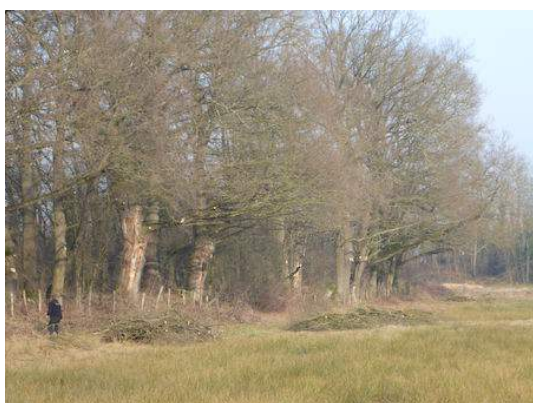
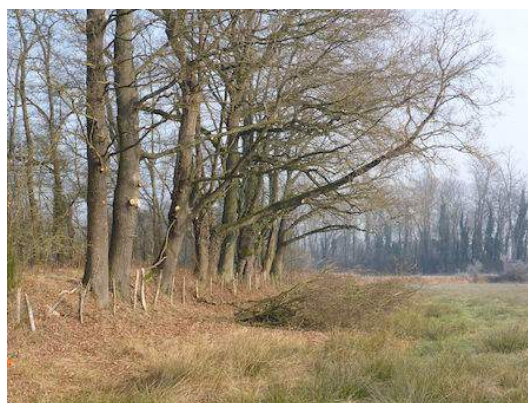
Suite à une demande de l'exploitant agricole de la parcelle, les arbres (chênes) en bordure de la prairie humide (zone humide n°6) ont fait l'objet d'un élagage des branches basses (descendant en-dessous de 4 m). Cette intervention a eu lieu en janvier 2017, après vérification des sensibilités liées à la présence d'éventuelles espèces protégées et durant une période de gel permettant de circuler dans la zone humide sans la dégrader.

Elagage des arbres en bordure de la ZH n°6

L'intervention a été suivie par 2 écologues. Aucune espèce protégée n'a été impactée par l'opération.

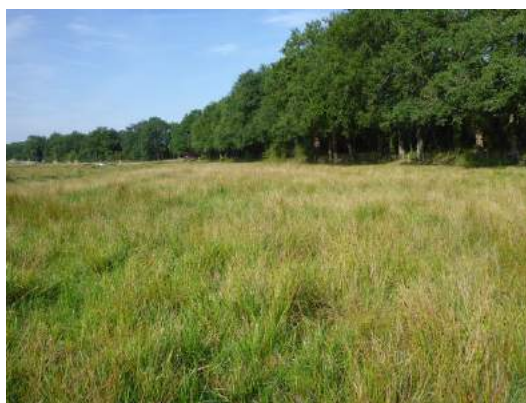
Elle ne remet donc pas en cause l'état du boisement et de la prairie humide. Au contraire, elle a permis ponctuellement de rééquilibrer le port des arbres qui étaient, par le passé, entretenus régulièrement.

État de la prairie humide et des arbres élagués
(03/08/2017)

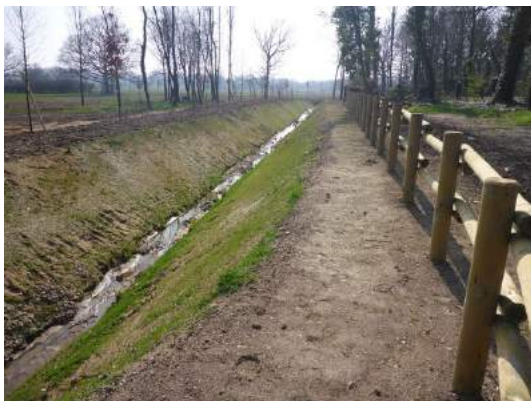
Fossé du Merlin réaménagé en 2016
(14/03/2017)

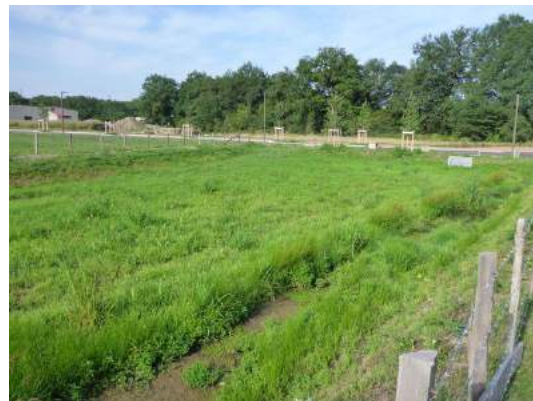
Au sein des secteurs aménagés de la ZAC, la végétation a bien recolonisé l'ensemble des noues et des bassins de rétention réalisés en phase 1. Les aménagements de la phase 2, effectués en 2016 et début 2017, ne sont pas encore tous bien végétalisés mais le seront probablement dès 2018.

Bassin de rétention aménagé en 2016
(03/08/2017)

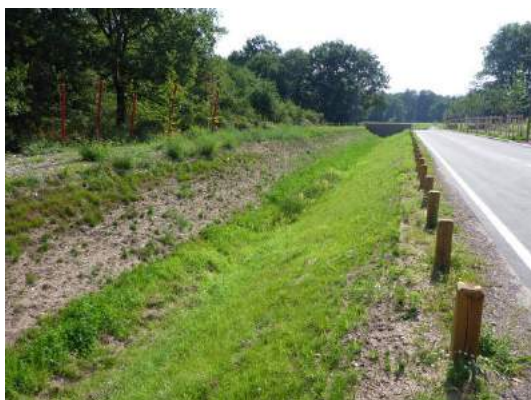
Noue aménagée en 2016 (03/08/2017)

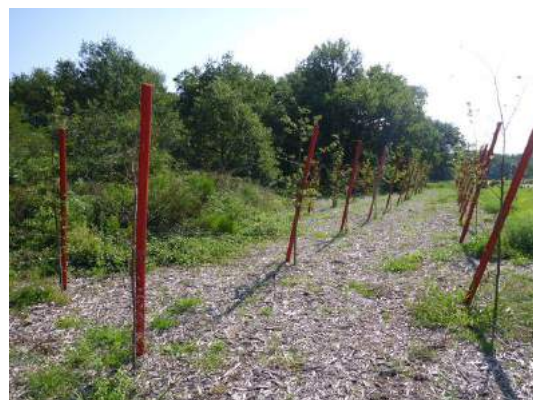
La restauration du boisement par plantation est encore difficile à évaluer et devra être suivie à moyen terme.

Plantation de boisement en 2016 (09/05/2017)

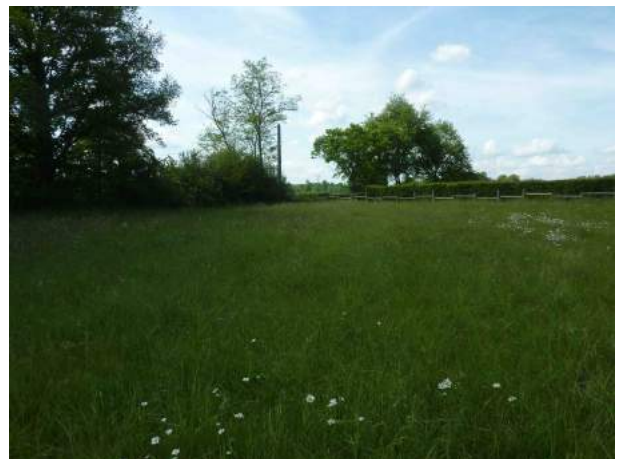
La prairie compensatoire 1 correspond à une ancienne culture convertie. Elle apparaît comme une prairie dense et relativement homogène, semé à l'origine en Dactyle et en Fétuque des prés. Très peu d'espèces compagnes ont été observées en 2015 et 2016, du fait de la forte dominance de la Houlique laineuse (*Holcus lanatus*), du Dactyle (*Dactylis glomerata*) et de la Fétuque des prés (*Schedonorus pratensis*). Au total, 8 espèces étaient contactées. En 2017, la dominance et la co-dominance des graminées précédemment citées tend à diminuer. Le recouvrement du Dactyle et de la Fétuque des prés a ainsi baissé au profit d'espèces prairiales à large amplitude et typiques des prairies de fauche. 12 espèces végétales ont été observées avec entre autres, l'apparition de la Vesce commune (*Vicia sativa*) et du Brome mou (*Bromus hordeaceus*). Les recouvrement des graminées tend également à s'équilibrer avec un recouvrement plus important en 2017 du Pâturin (*Poa pratensis*) et de l'Agrostide commun (*Agrostis capillaris*).

Prairie fauchée - PC1 (23/05/2017)

La prairie compensatoire 1 reste encore relativement homogène, mais une amélioration de son état de conservation (structure et diversité) est observable et devrait se poursuivre à moyen terme.

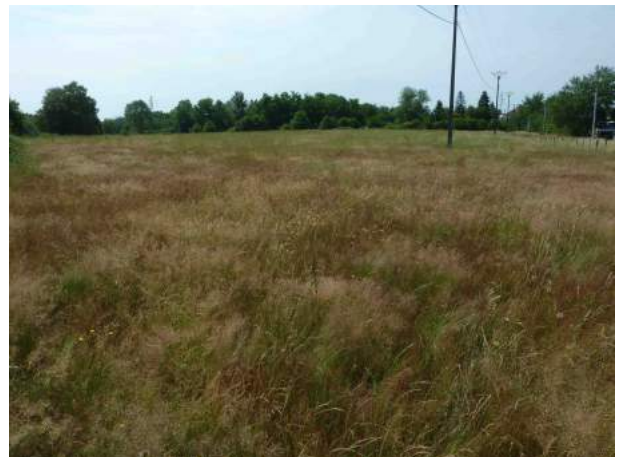
La prairie compensatoire 2 correspond également à une ancienne culture convertie. Toutefois, les sols en place sont peu développés et sableux, engendrant la rémanence d'un cortège floristique proche des friches annuelles ou pluri-annuelles de cultures : Anthemide des champs (*Anthemis arvensis*), Bleuet (*Cyanus segetum*), Spergulaire rouge (*Spergula rubra*) etc. Depuis 2016, on observe néanmoins l'apparition d'espèces prairiales et la baisse du recouvrement de certaines adventices. Ce fait est d'autant plus observable en 2017 où l'on voit apparaître l'Achillée

Culture convertie dominé par l'Agrostide commun - PC2
(14/06/2017)

millefeuille (*Achillea millefolium*), l'Agrostide commun (*Agrostis capillaris*), le Fromental élevé (*Arrhenaterum elatius*) et la Houlque molle (*Holcus lanatus*). De plus, le recouvrement herbacé global tend à s'améliorer nettement depuis 2015, passant de 60 à 80 %.

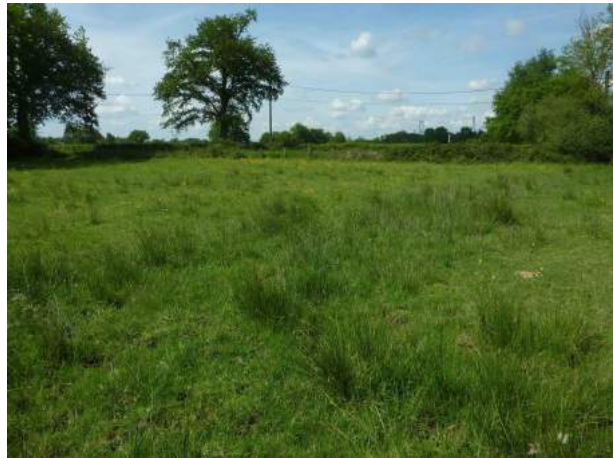
Les pâtures mésohygrophiles à hygrophiles présentent une bonne typicité floristique avec un fort recouvrement des laïches (*Carex leporina*, *Carex hirta*) et des joncs (*Juncus acutiflorus*, *Juncus effusus*). Comparé aux relevés effectués en 2015 et 2016 (partie Sud), le cortège floristique est sensiblement équivalent. Bien que les faciès mésophiles de la prairie n'aient pas fait l'objet de relevé phytosociologiques en 2017, ils apparaissent comme étant globalement paucispécifiques et dominés par la Crételle (*Cynosurus cristatus*). Leur cortège reste néanmoins typiques des prairies collinéennes pâturées.

La prairie compensatoire 3 présente un cortège floristique stable et sans modification perceptible depuis 2015, tant dans les faciès humides que mésophiles. Son état de conservation global est qualifié de bon. L'effet de la mise en pâturage devra être suivi à moyen terme.

Prairie mésohygrophile pâturée - PC3 (23/05/2017)

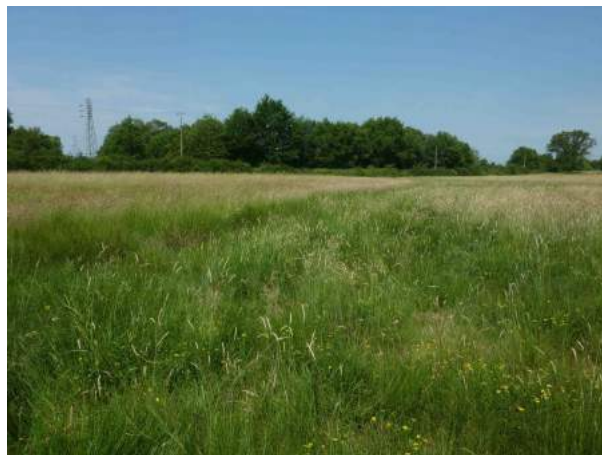
Aucune évolution perceptible n'est observée au sein de ces deux faciès depuis 2015. La diversité floristique est relativement importante avec respectivement 14 espèces observées au Sud et 19 au Nord. Les espèces prairiales dominent la végétation (*Holcus lanatus*, *Cynosurus cristatus*, *Anthoxanthum odoratum*, *Agrostis capillaris*). Les espèces compagnes tant hygrophiles (*Myosotis scorpioides*, *Lotus pedunculatus*, *Juncus spp.*) que mésophiles (*Lotus corniculatus*, *Cirsium arvense*, *Centaurea jacea*) sont également bien représentées.

Prairie mésohygrophile dominée par la Houlique laineuse
- PC4 (14/06/2017)

La prairie compensatoire 4 présente un cortège floristique globalement stable et diversifié depuis 2015. Son état de conservation est globalement bon.

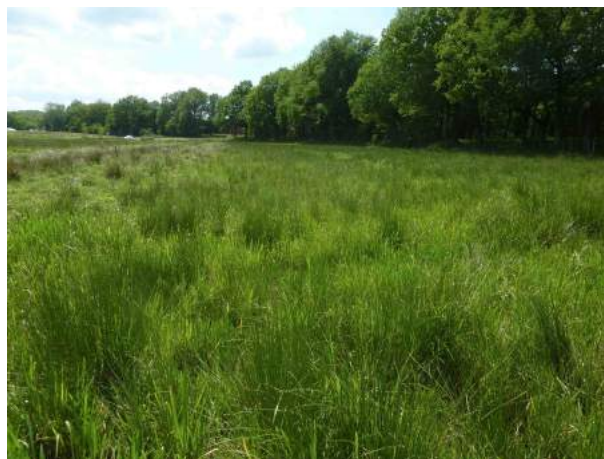
Très peu d'évolution n'a été observée en 2017. Les joncs (*Juncus acutiflorus* et *Juncus effusus*) dominent la végétation (40 à 60 % de recouvrement) avec la présence importante d'espèces compagnes caractéristiques (*Lychnis flos-cuculi*, *Carex spp.*, *Galium palustre*, *Lysimachia nummularia*, *Eleocharis palustris* etc.).

Prairie humide à Jonc - PC5) (23/05/2017)

Une espèce, absente des précédents relevés de 2015 et 2016 présente un fort recouvrement en 2017 dans les secteurs hygromorphes, le Scirpe des bois (*Scirpus sylvaticus*).

La prairie compensatoire 5 correspond à une prairie humide en bon état de conservation. Il sera toutefois nécessaire de suivre la végétation en lien avec la charge affectée à la parcelle afin de maintenir une bonne diversité de cette dernière.

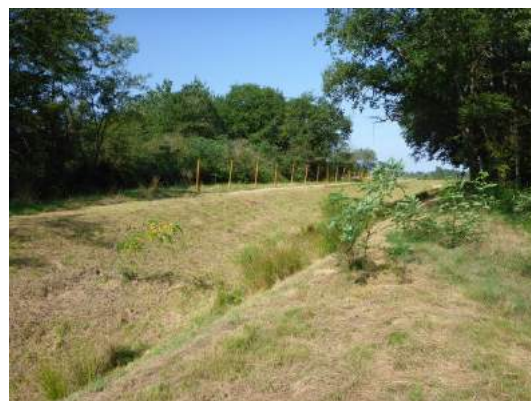
Le Raisin d'Amérique et le Robinier faux-acacia sont encore bien présents sur le site, notamment aux abords du boisement conservé et en bordure du fossé exutoire du grand bassin de rétention. Une lutte par débroussaillage lors des opérations d'entretien de la ZAC pourrait être entreprise pour limiter ponctuellement le développement de ces 2 espèces.

Colonisation du Robinier en bordure du boisement conservé (03/08/2017)

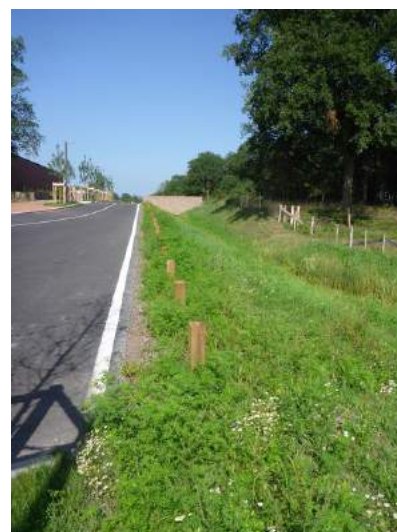
Enfin, l'Ambroisie colonise toujours les secteurs récemment remaniés (bord de noues, chemins, etc.). Des interventions ponctuelles ont été réalisées pour limiter le développement de l'espèce. En outre, la mise en culture a également permis de réduire de manière très importante la surface occupée par l'Ambroisie au sein de la ZAC.

Développement de l'Ambroisie en bordure de voirie nouvellement aménagée (03/08/2017, avant intervention)

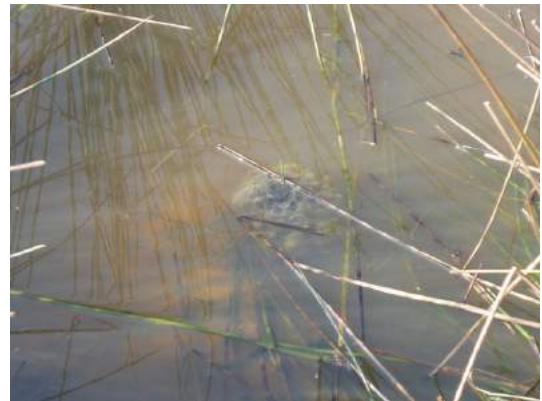
- De nombreuses pontes de Grenouille agile sont présentes le 14 mars 2017 au sein des mares et des fossés en eau. L'espèce est donc toujours bien présente sur le site et les mares compensatoires bien utilisées par l'espèce en reproduction.

Pontes de Grenouille agile dans une mare compensatoire (14/03/2017)

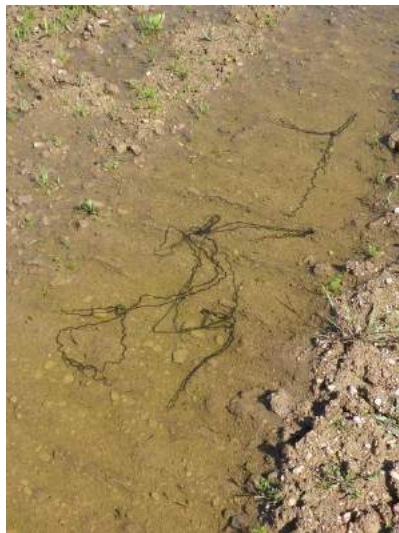
- Quelques pontes de Crapaud calamite et des têtards ont été observés en divers secteurs de la ZAC de Bonvert : au sein de la noue créée en 2016, au sein de flaques sur des lots restant à aménager et au sein de la mare compensatoire qui a été restaurée en fin d'hiver 2017. Le Crapaud calamite est encore bien présent sur le site. Cependant, le printemps-été 2017 particulièrement sec a probablement été peu favorable à la réussite de la reproduction de l'espèce (nombreuses flaques asséchées dès le mois de mai).

Pontes de Crapaud calamite dans une flaque (09/05/2017)

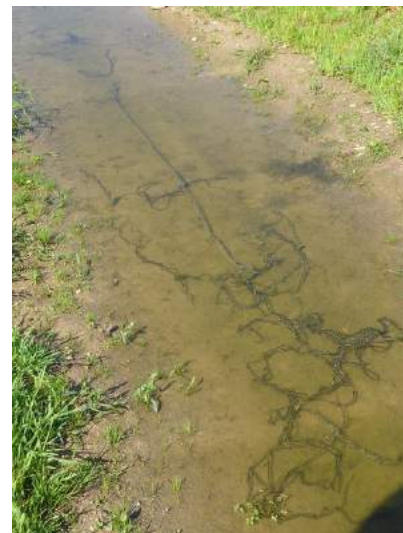
Pontes de Crapaud calamite dans une noue créée en 2016 (Nord du site, 09/05/2017)

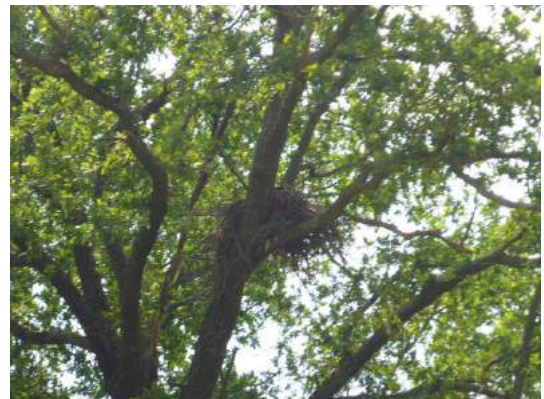
- le **Milan noir** fréquente toujours le site principalement pour la recherche de nourriture. En outre, un couple a niché sur le site de manière certaine en 2017 (au moins un jeune visible le 12/06) au sein d'un arbre conservé de la haie le long de la voie principale. Cette nidification est à mettre en relation avec l'absence de chantier au printemps 2017 et à la fermeture de l'accès à la voie principale (réduction du dérangement).

Nid de Milan noir dans la haie de la voie principale (12/06/2017)

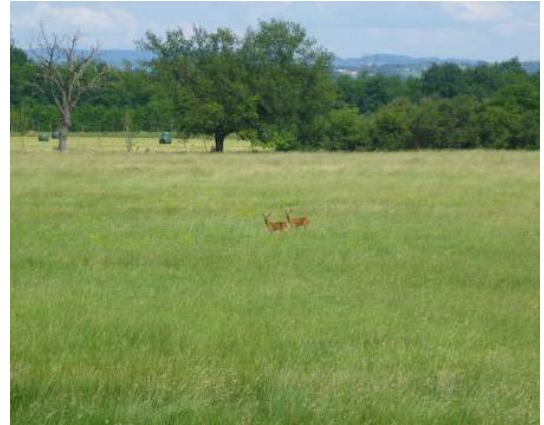
Le Chevreuil est encore bien présent sur le site; il affectionne notamment les prairies humides et le boisement. Le Lièvre a également été observé.

Chevreuil dans une prairie de la ZAC
(30/05/2017)

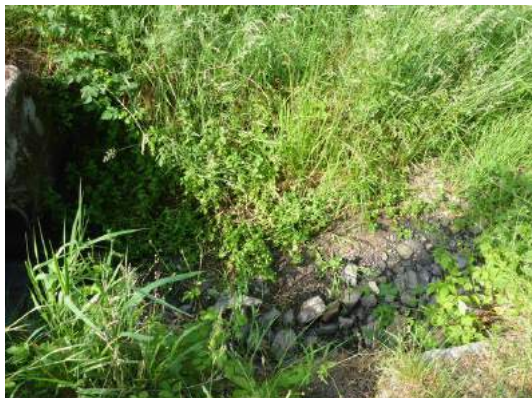
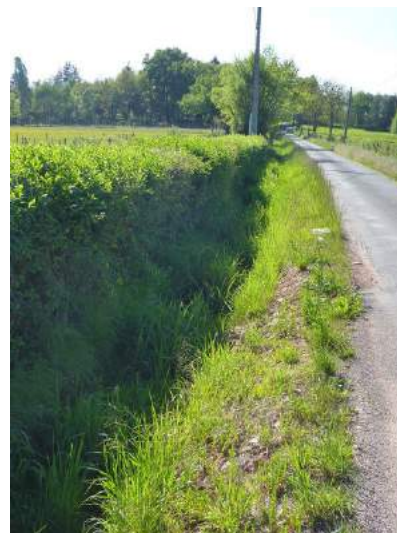
Par contre, aucun Agrion de Mercure n'a été observé sur le fossé du Merlin qui était sec dès le mois de mai 2017.

Fossé du Merlin sec (12/06/2017)

Fossé du Merlin sec (30/05/2017)

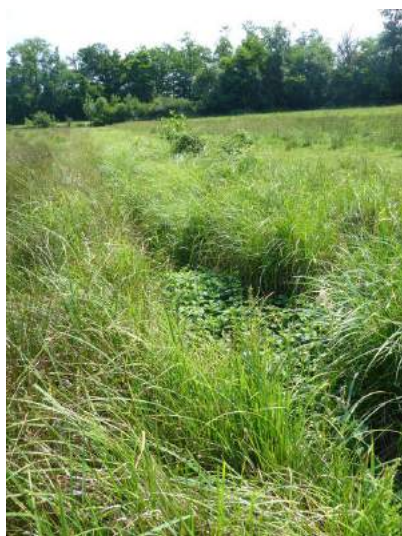
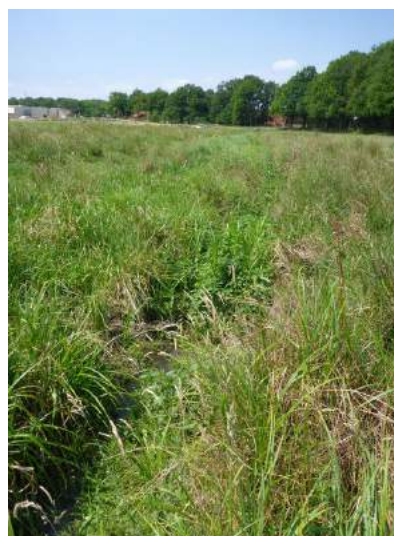
La végétation du fossé de la zone humide n°6 tend à se fermer rapidement par le développement des héliophytes (carex, typha) mais laisse encore apparaître en 2017 des tronçons en eau libre ou avec une végétation aquatique. Afin de maintenir l'Agrion de Mercure sur ce fossé qui est situé dans une prairie humide compensatoire et qui semble rester en eau malgré la sécheresse, il sera nécessaire d'envisager un entretien régulier de la végétation par un curage léger par tronçon successif (environ tous les 4 ou 5 ans).

État du fossé dans la ZH n°6
(12/06/2017)

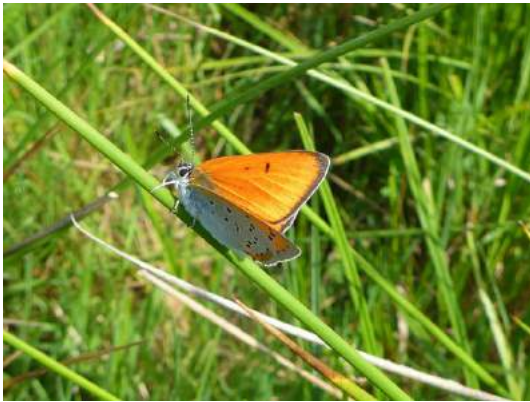
Le Cuivré des marais a de nouveau été observé au sein de la zone humide n°6. Un seul individu mâle a été vu avec un comportement territorial sur la prairie humide. L'espèce ne semble pas présente sur les autres prairies humides compensatoires du site.

Cette observation montre que l'espèce se maintient sur le site depuis 2011 même si elle n'est revue toutes les années et que la population ne semble pas être très importante. La prairie de la zone humide n°6 semble donc servir d'habitat relais (zone puits) au sein de la métépopulation du Cuivré des marais présente sur le Roannais.

Cuivré des marais observé le 30/05/2017 sur la ZH n°6

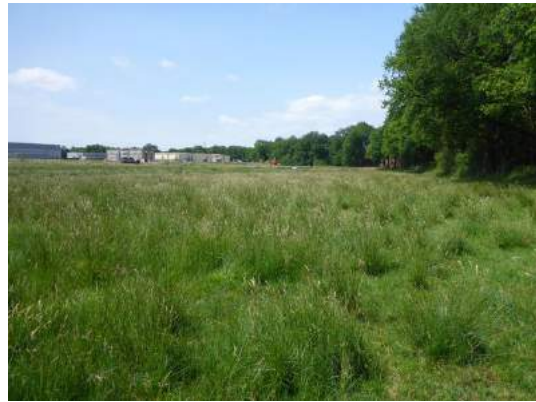
Prairie humide de la ZH n°6 (09/05/2017)
