Suivi environnemental 2018 Suivi des espèces protégées et des mesures d'atténuation et de compensation

ZAC de Bonvert (Mably, 42)

Mars 2019

Intitulé de l'étude :	Suivi environnemental 2018 Suivi des espèces protégées et des mesures d'atténuation et de compensation
Référence :	ME/NAT/1702
Client :	SAS Bonvert

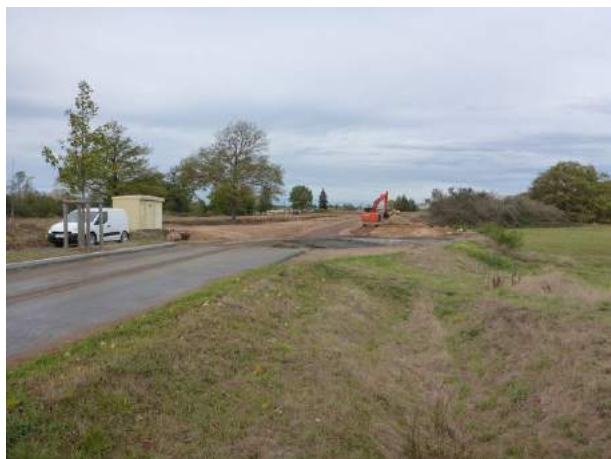
Début du chantier de prolongement de l'axe secondaire

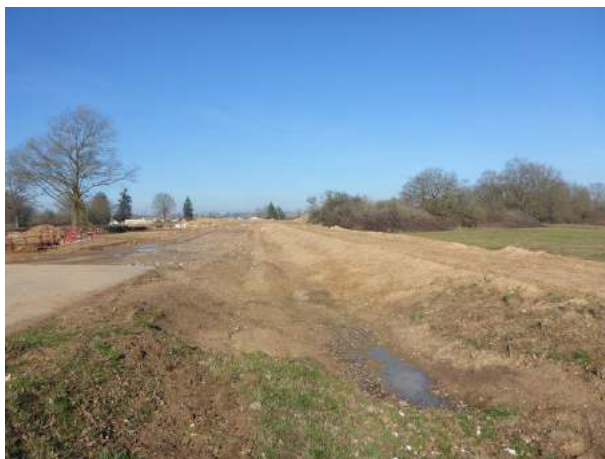
Noüe le long de l'axe secondaire

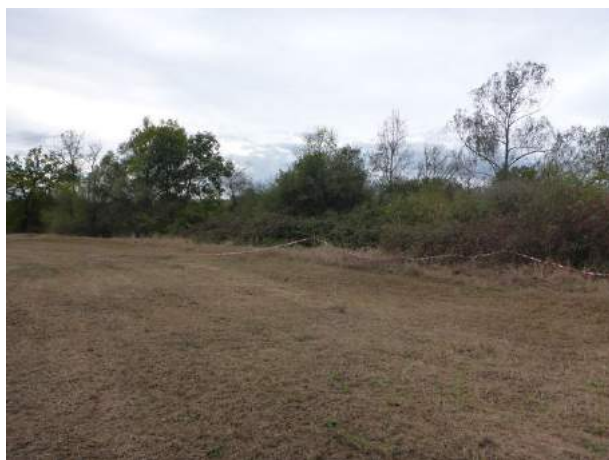
Balisage pour l'évitement de la haie buissonnante

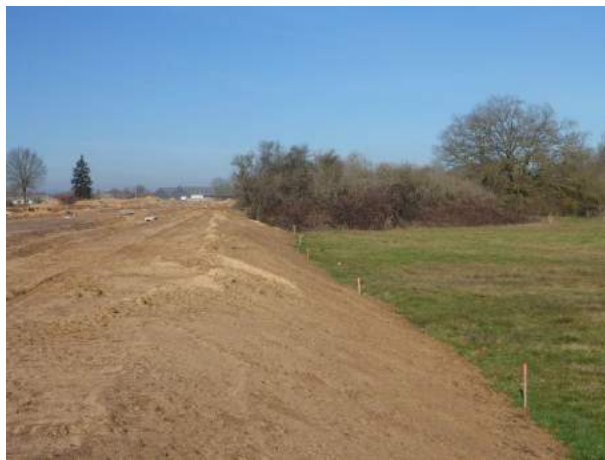
Respect des limites de chantier par rapport à la zone humide n°3

Les emprises du chantier ont été délimitées avant le démarrage des terrassements. Cette délimitation a bien été respectée, notamment au droit de la zone humide : aucun passage d'engins n'a été constaté en dehors de ces emprises en 2018.

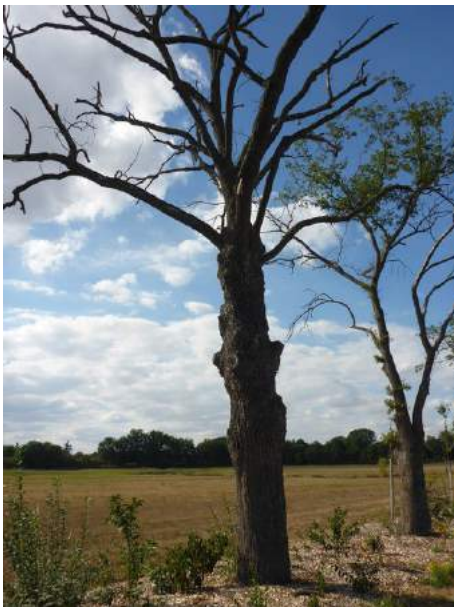
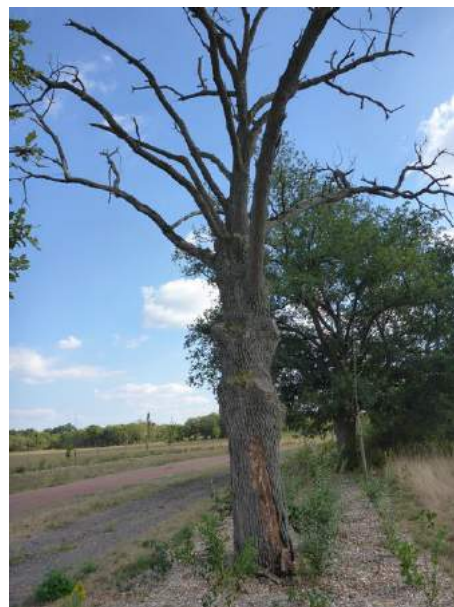
Cette expertise a eu lieu le 7 septembre 2018, juste avant son abattage. Elle a permis de mettre en évidence que ce chêne mort ne présentait aucun nid récent ou ancien. Il ne semblait pas présenter de cavité importante pouvant servir de gîte pour les chauves-souris. Seules quelques charpentières présentaient des zones d'écorces décollées pouvant constituer des gîtes de repos potentiels en période d'estivage. Leur surface était toutefois trop réduite pour être utilisée en gîte de reproduction.

Chêne mort (septembre 2018)

L'abattage de l'arbre a eu lieu hors période de reproduction limitant ainsi le risque de destruction d'espèces d'oiseaux ou de chauves-souris.

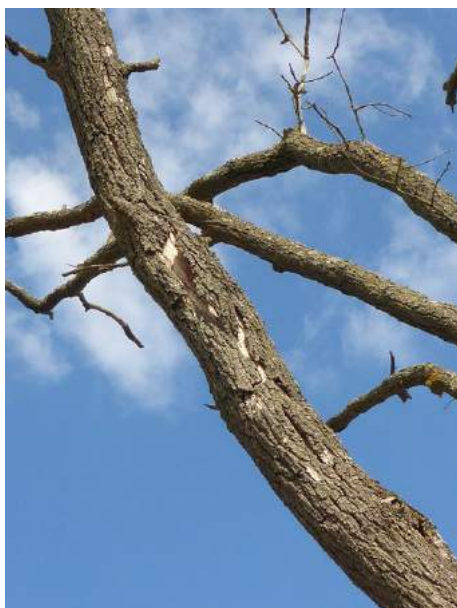
Le tronc de ce chêne mort ne présentait aucun trou d'émergence de coléoptère saproxylique patrimonial comme le Lucane cerf-volant (*Lucanus cervus*) ou le Grand Capricorne (*Cerambyx cerdo*). Cependant, les 3 autres chênes voisins au sein de la haie sont colonisés par cette dernière espèce avec des trous d'émergence récents à de nombreux endroits.

Ecorces décollées sur une charpentière du chêne mort (septembre 2018)

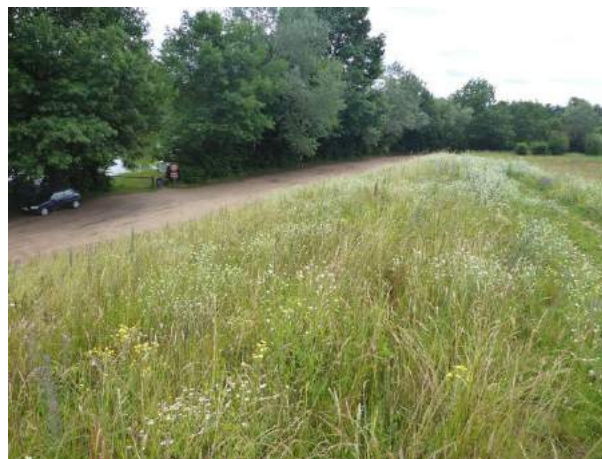
En 2018, il apparaît que le merlon créé a bien été végétalisé. Aucune repousse de Renouée n'a été constatée.

Merlon végétalisé (juin 2018)

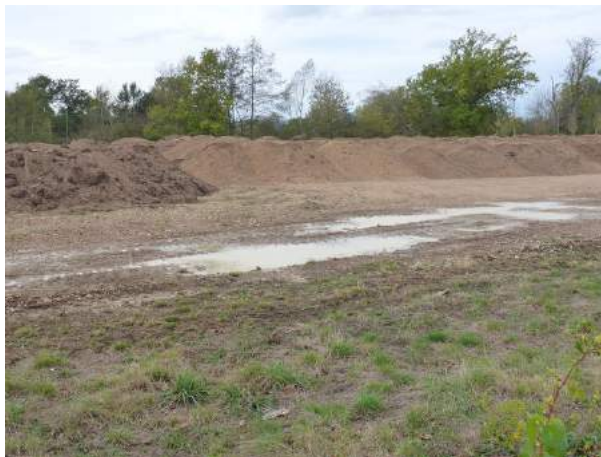
Flaques d'eau très favorables à la reproduction du Crapaud calamite (octobre 2018)

En effet, le chantier a créé des terrains nus avec de nombreuses flaques d'eau qui sont autant de zones de reproduction attractives pour le Crapaud calamite. Pour réduire le risque de colonisation par cette espèce pionnière, il est important de combler le plus rapidement possible avant la saison de reproduction toutes les ornières et flaques présentes sur la zone de chantier. Néanmoins, en cas de reprise du chantier au printemps, il sera également nécessaire de procéder à une inspection régulière de ces zones potentielles de reproduction et à un transfert éventuel des pontes présentes conformément aux prescriptions de l'arrêté.

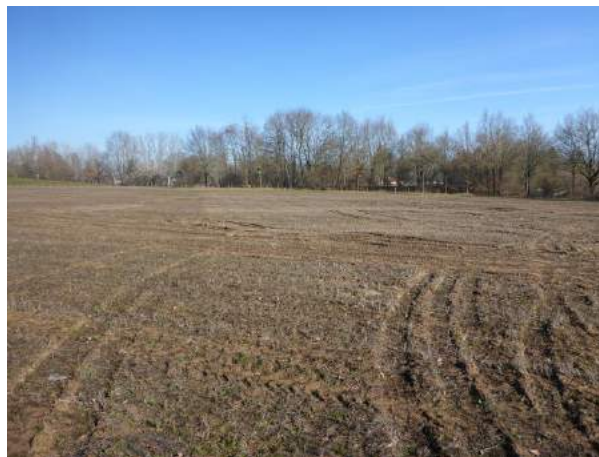
Zone de chantier à fort risque de développement de l'Ambrosie (février 2019)

Enfin, le chantier a mis de grandes surfaces de terre à nu qui pourraient être colonisées par l'ambrosie. Afin de limiter le risque d'un développement important de cette espèce invasive, il est nécessaire de réaliser un enherbement dès le printemps 2019 (ensemencement avec un semis prairial).

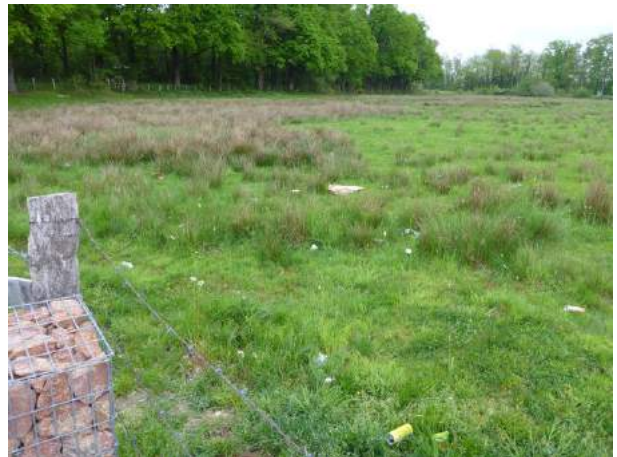
Le suivi des habitats naturels n'a pas mis en évidence d'importante évolution de l'état de conservation des habitats en 2018 par rapport à 2017 au niveau des zones naturelles conservées sur le site. Les prairies humides et le boisement présentent globalement le même état de conservation qu'en 2011. Il faut toutefois signaler de nombreux déchets au sein de la zone humide n°6 située à proximité de l'axe secondaire.

Déchets au sein de la ZH n°6 (avril 2018)

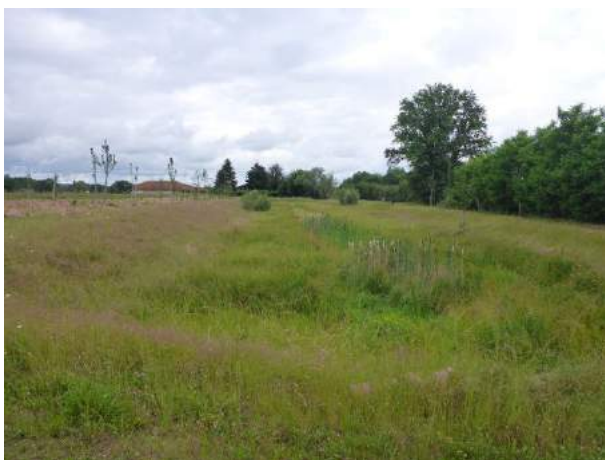
Bassin de rétention principal (juin 2018)

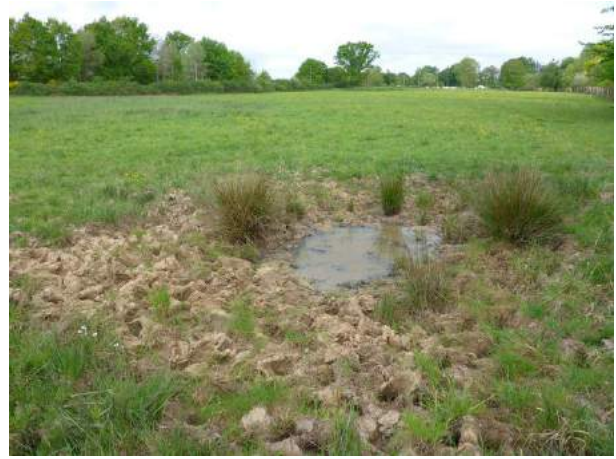
Le réseau de mares existantes et créées au sud-est du site associé au boisement et aux haies semble particulièrement attractif pour les amphibiens. Les mares créées pour le Crapaud calamite n'ont pas été utilisées en 2018 : ces mares, soit fortement piétinée par le bétail pour une, soit envahie par la végétation pour l'autre, semblent moins intéressantes pour l'espèce que les secteurs de sol nu et de flaques existants sur le site en raison de chantier. La mare compensatoire piétinée par le bétail devra être clôturée pour retrouver un intérêt pour le Crapaud calamite.

Mare compensatoire à Crapaud calamité piétinée (avril 2018)

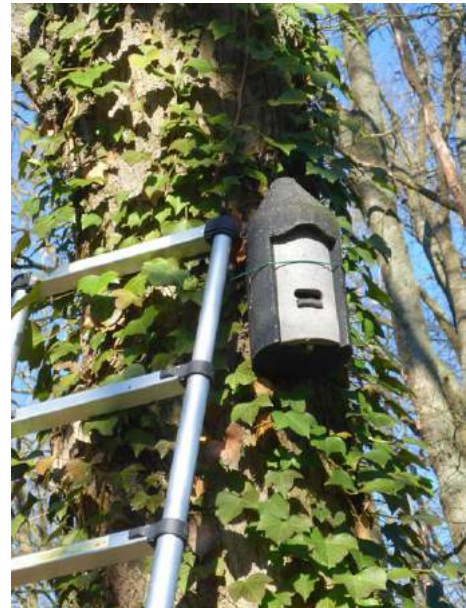
L'inspection des 5 gîtes artificiels n'a pas mis en évidence d'occupation par les chauves-souris.

Gîte artificiel sur Bonvert (février 2019)
