COMMISSION DE SUIVI DE SITE

SUEZ ORGANIQUE - COMPOSTIERE DE SAVOIE

Jeudi 3 mars 2022

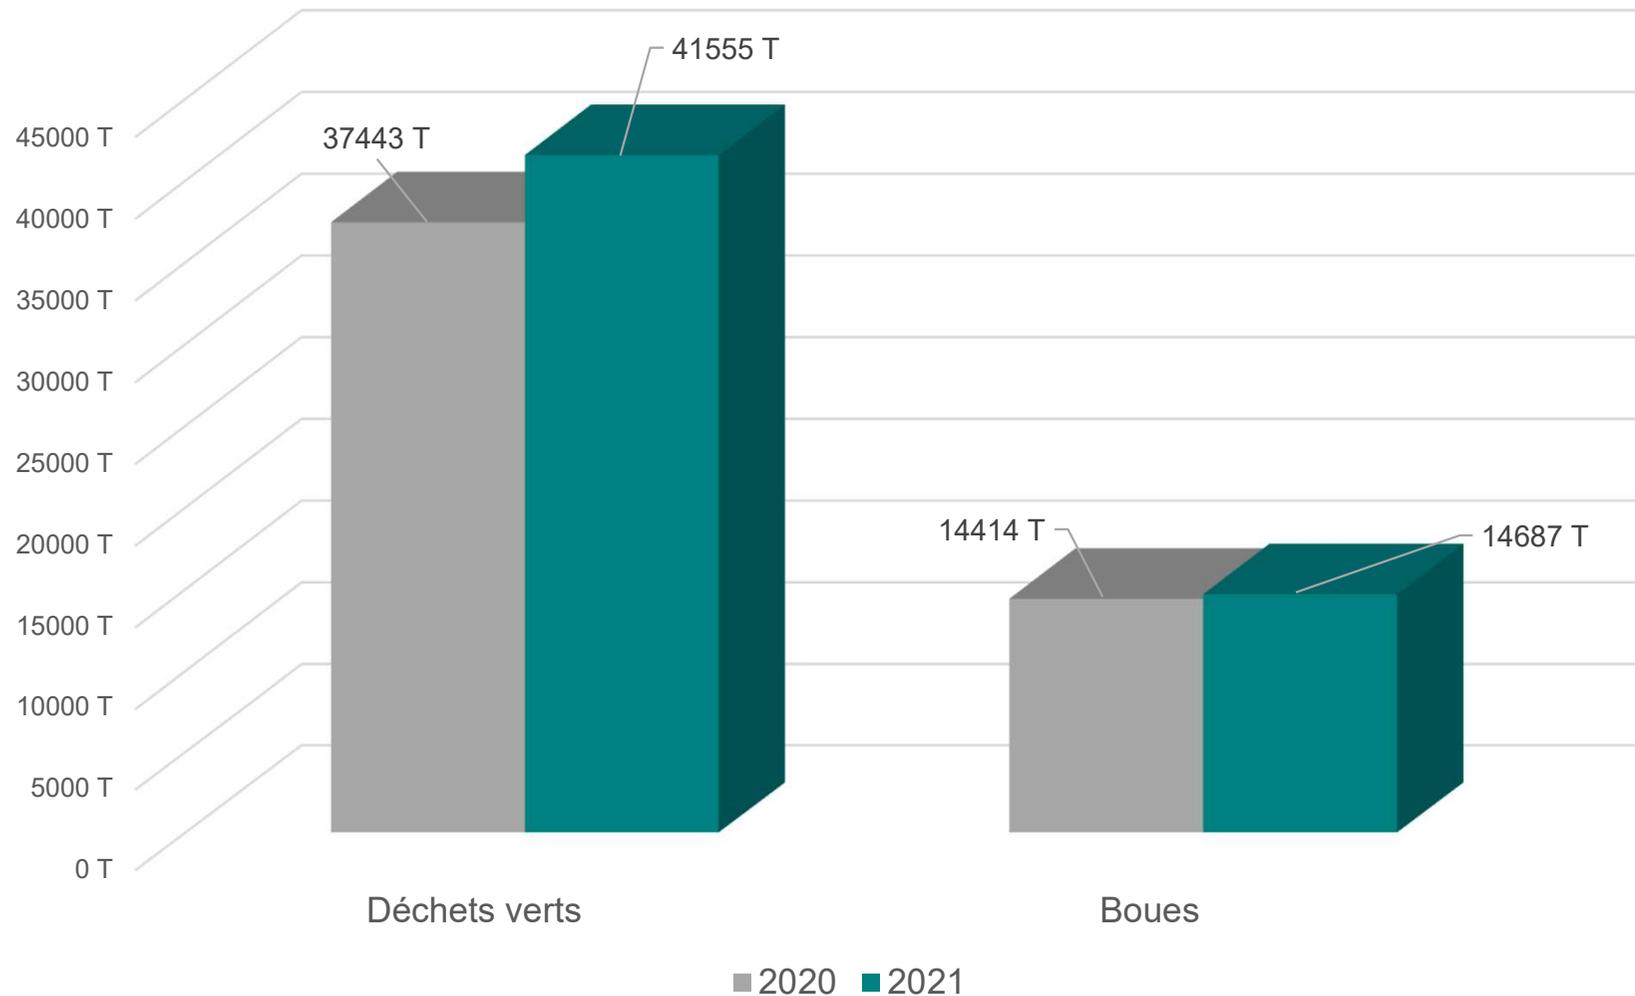
Entrées de matières - comparatif 2020 / 2021

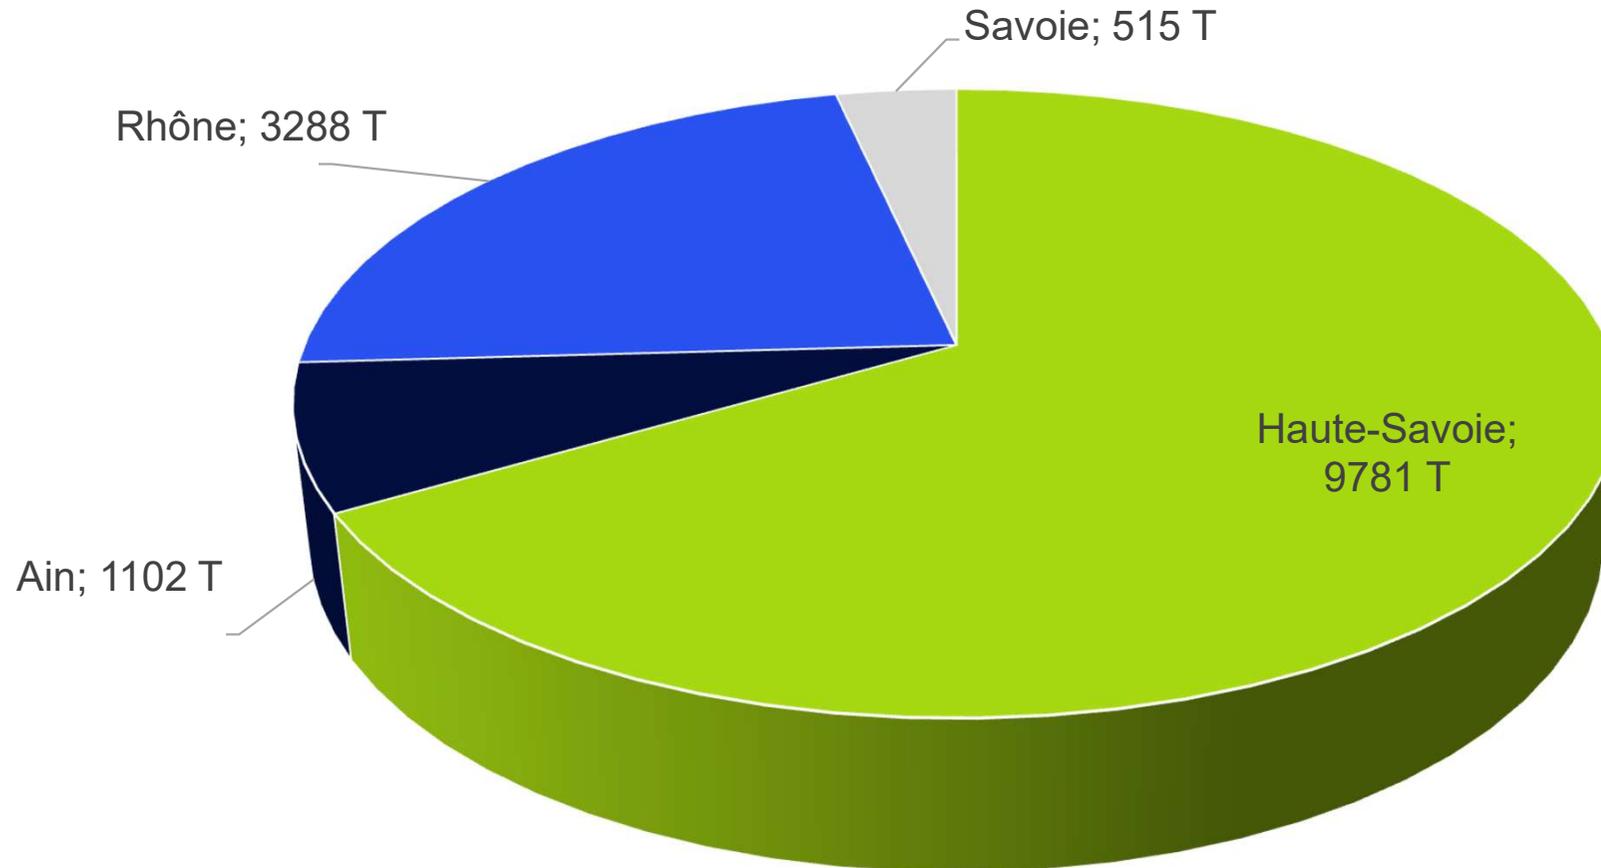
Provenance des boues traitées en 2021

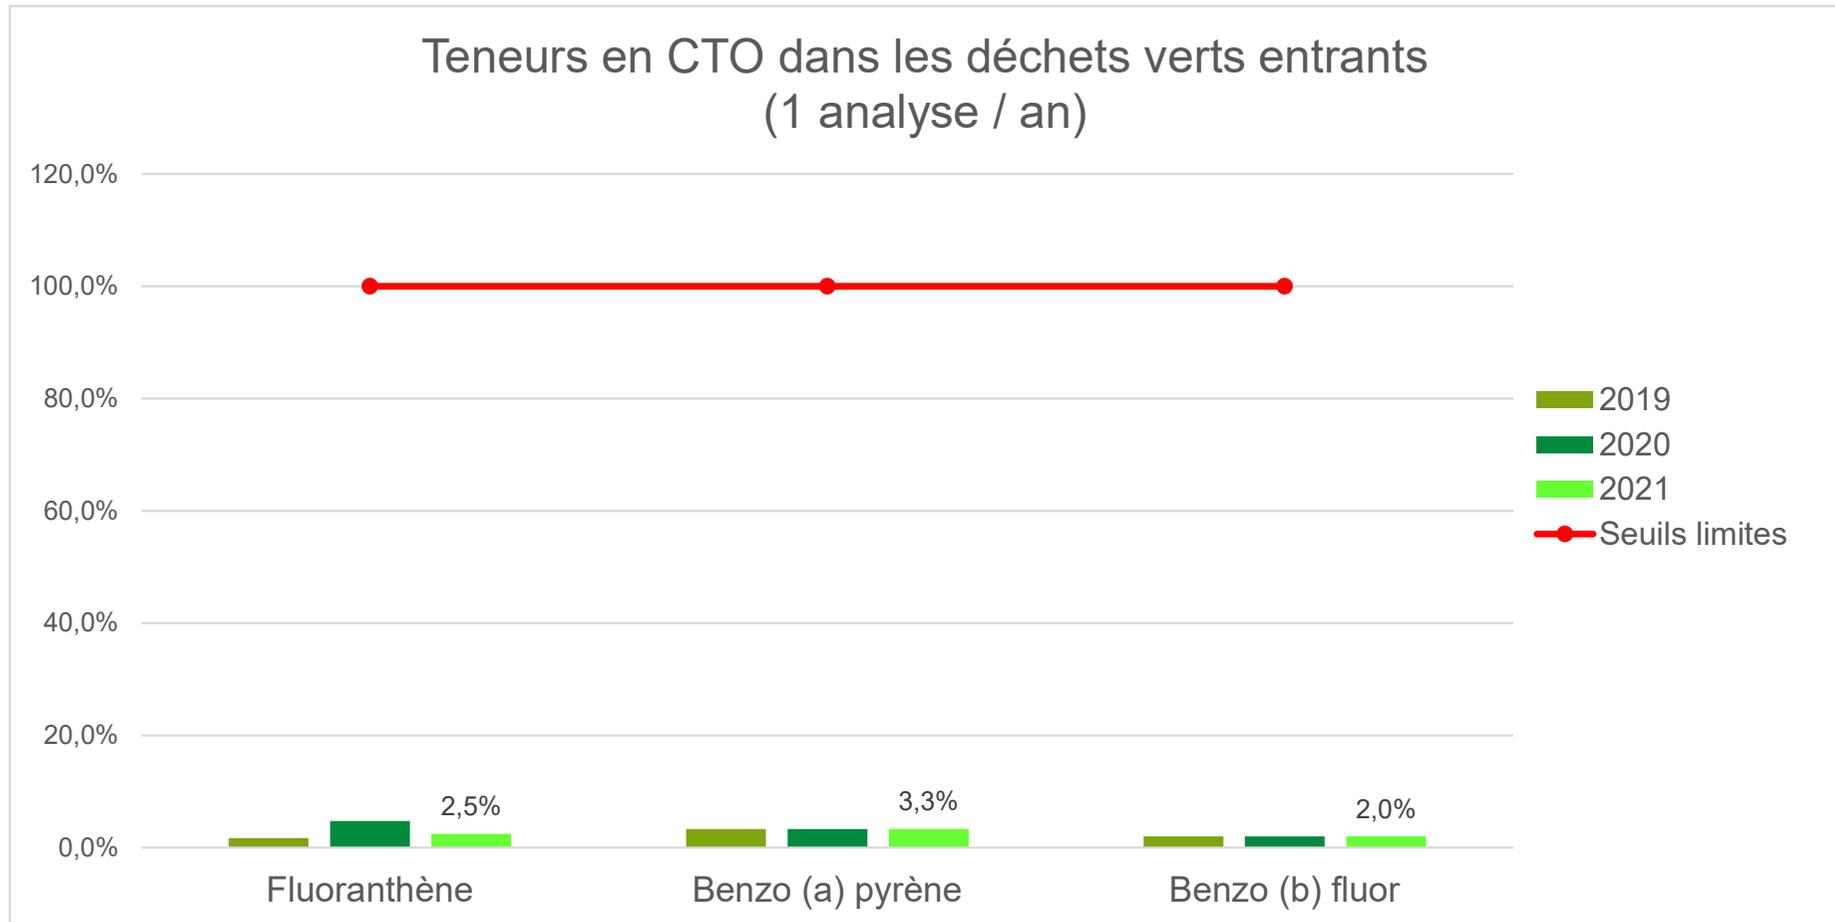
Fluoranthène	B(a) pyrène	B(b)fluor
Valeurs 2019 (mg/kg MS)	0,07	< 0,05	< 0,05
Valeurs 2020 (mg/kg MS)	0,19	< 0,05	< 0,05
Valeurs 2021 (mg/kg MS)	0,10	< 0,05	< 0,05
Valeurs limites NF U 44-051 (mg/kg MS)	4,0	1,5	2,5

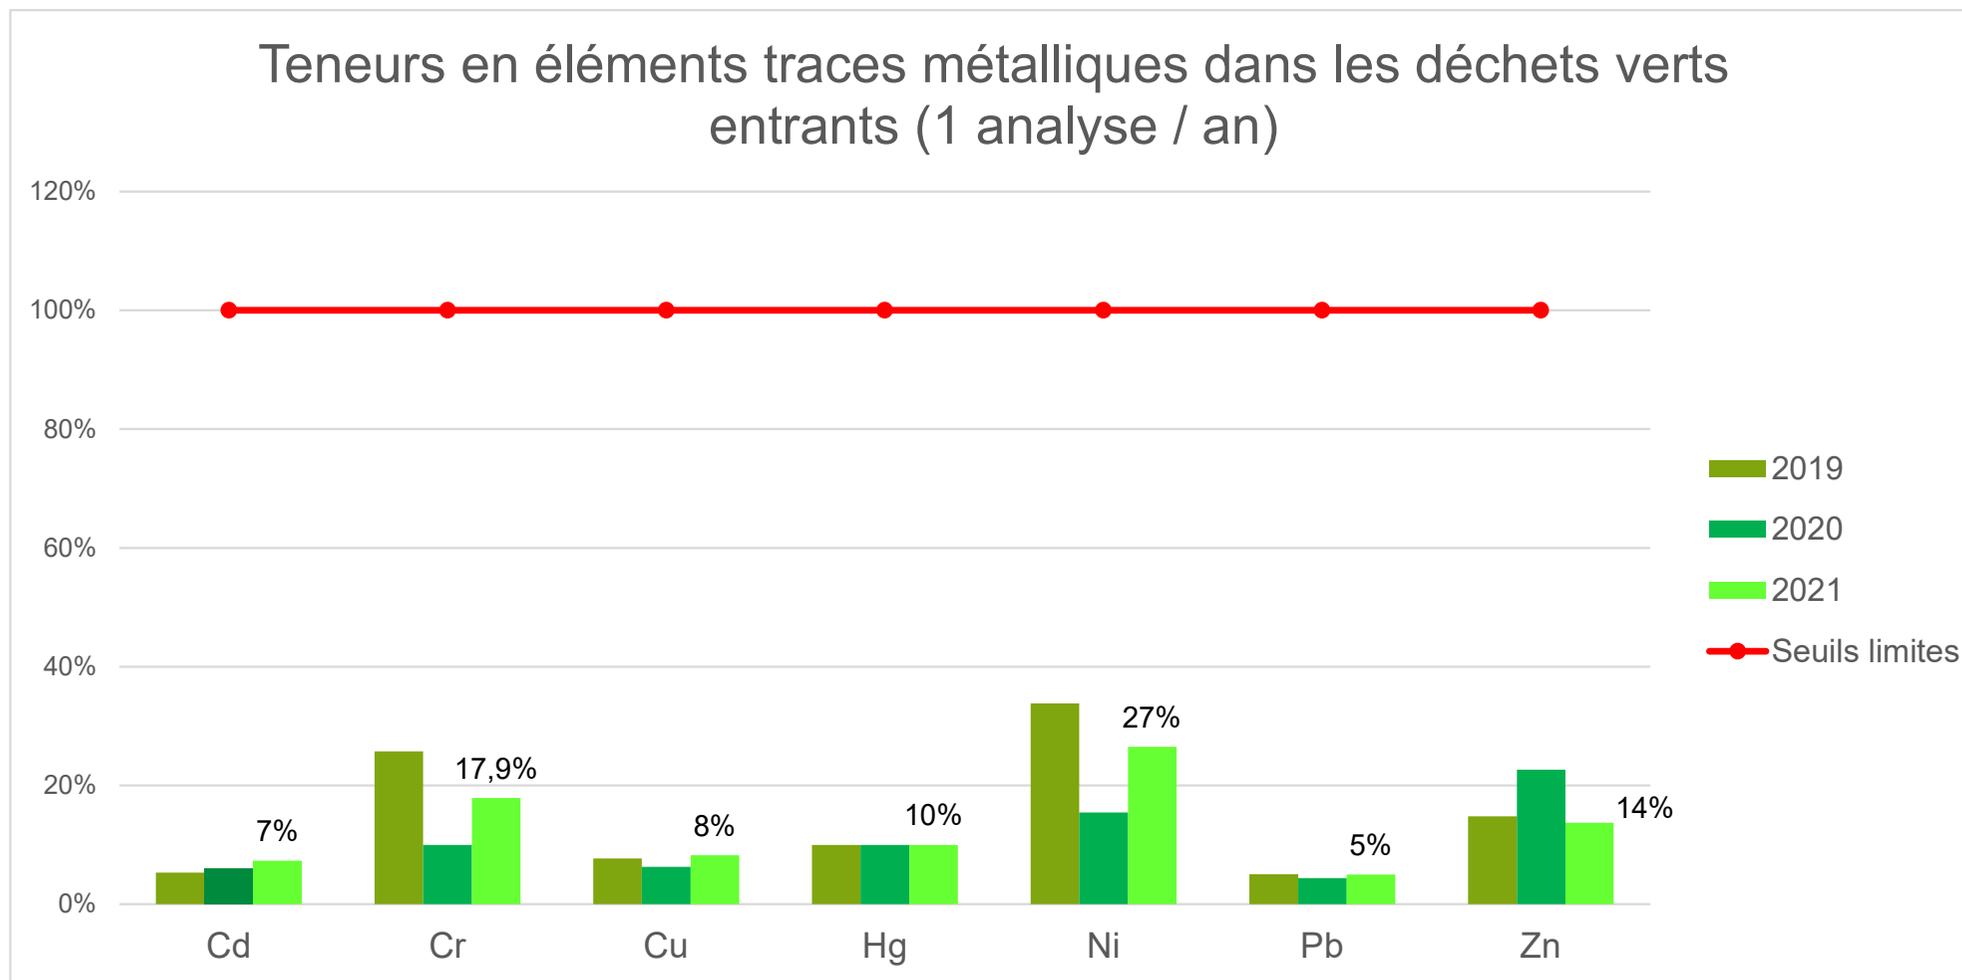
Cd	Cr	Cu	Hg	Ni	Pb	Zn
Valeurs 2019 (mg/kg MS)	0,16	30,9	23,1	< 0,2	20,3	9,1	88,9
Valeurs 2020 (mg/kg MS)	0,18	12,0	18,9	< 0,2	9,3	8,0	136,0
Valeurs 2021 (mg/kg MS)	0,22	21,5	24,8	< 0,2	15,9	9,0	82,5
Valeurs limites NF U 44-051 (mg/kg MS)	3	120	300	2	60	180	600

➔ **Suivi analytique des boues réceptionnées : 100% des boues conformes**

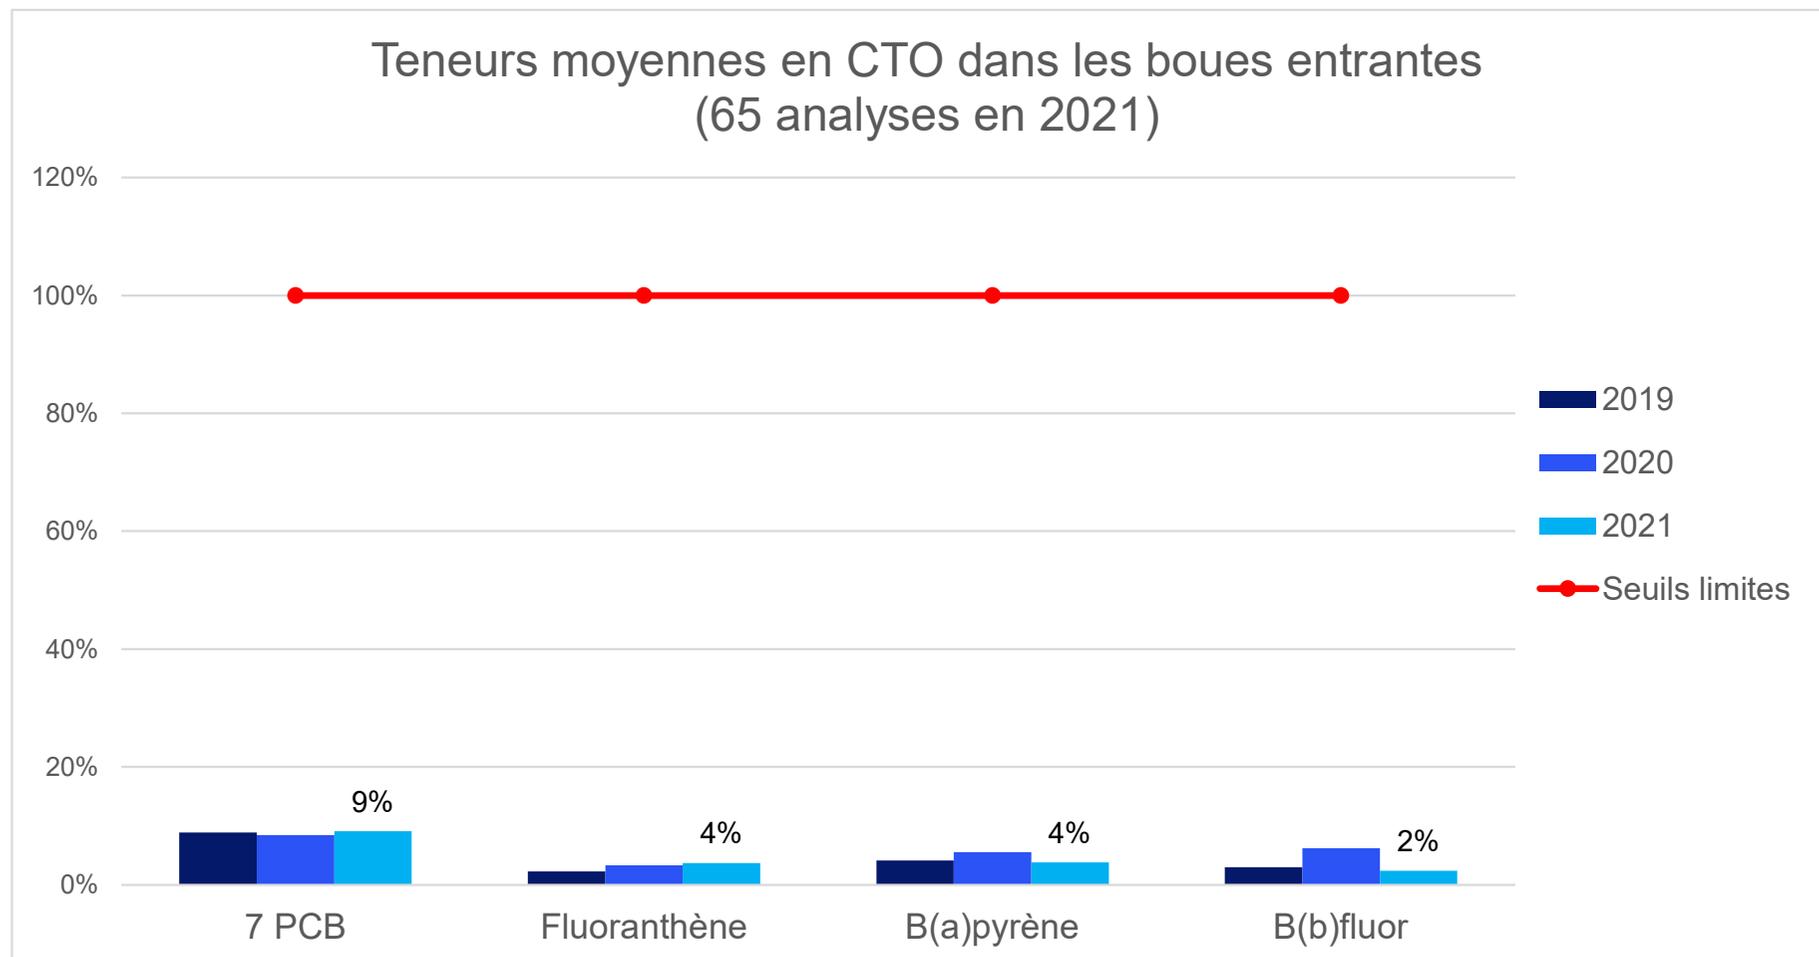
7 PCB	Fluoranthène	B(a)pyrène	B(b)fluor
Valeurs 2019 (mg/kg MS)	0,07	0,11	0,08	0,07
Valeurs 2020 (mg/kg MS)	0,07	0,17	0,11	0,16
Valeurs 2021 (mg/kg MS)	0,07	0,18	0,06	0,08
Valeurs limites arrêté 08/01/98 (mg/kg MS)	0,80	5,0	2,0	2,5

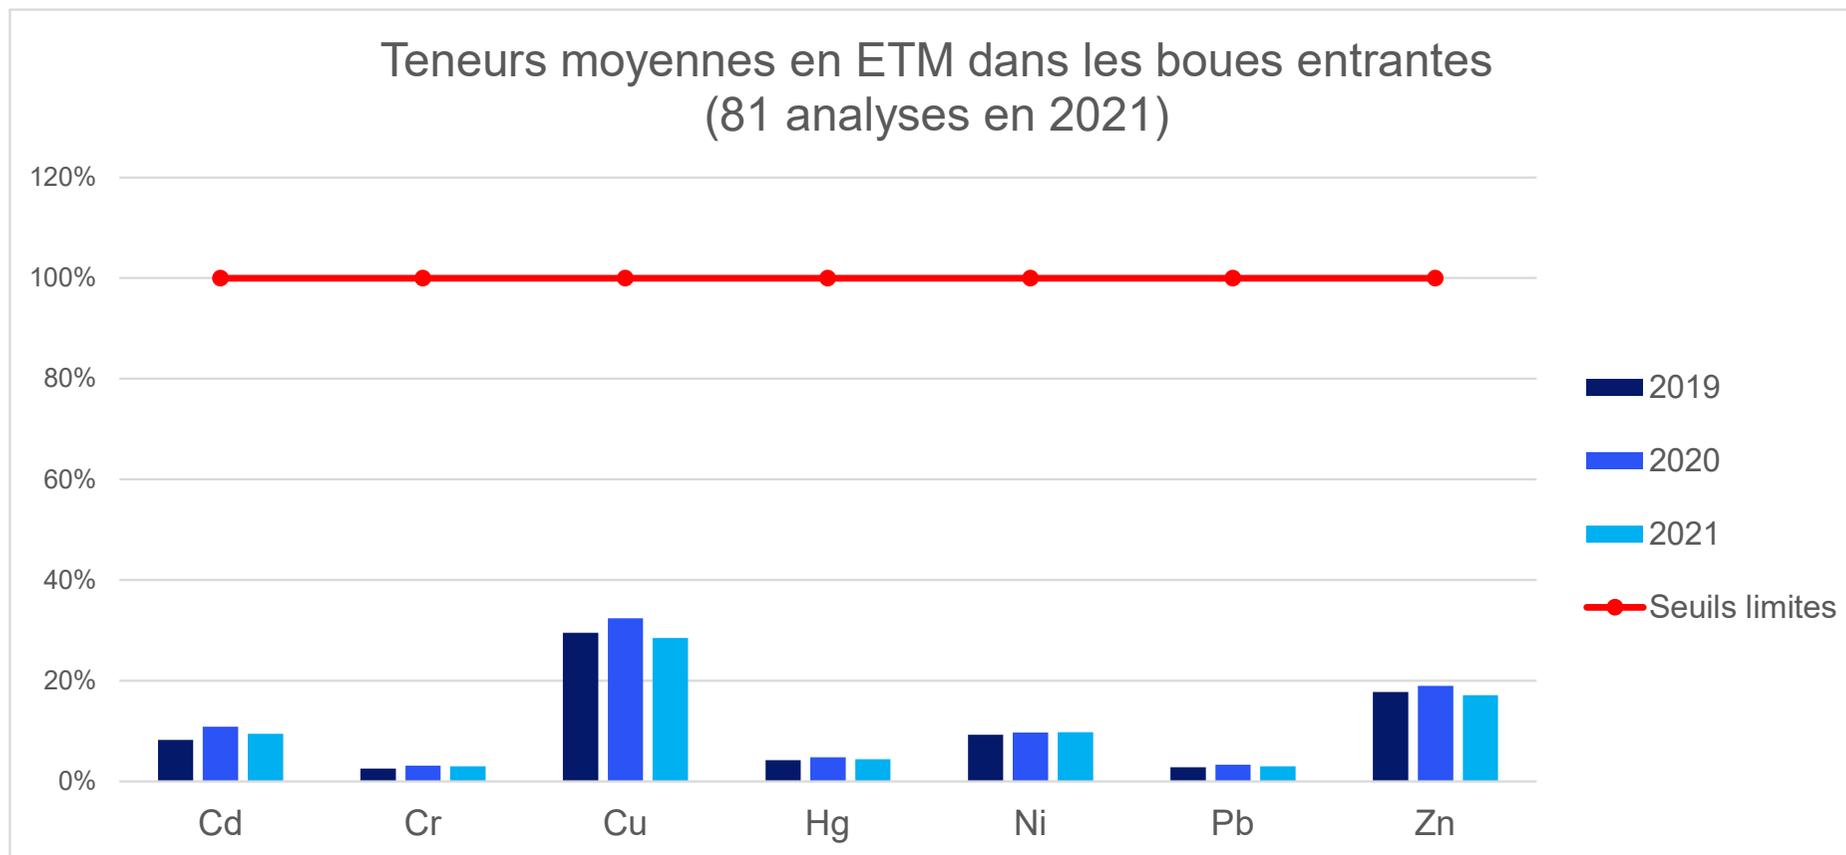
Cd	Cr	Cu	Hg	Ni	Pb	Zn
Valeurs 2019 (mg/kg MS)	0,8	26	295	0,42	18,6	23	534
Valeurs 2020 (mg/kg MS)	1,1	31	324	0,48	19,5	27	570
Valeurs 2021 (mg/kg MS)	0,9	31	285	0,44	19,6	24	515
Valeurs limites arrêté 08/01/98 (mg/kg MS)	10	1000	1000	10	200	800	3000

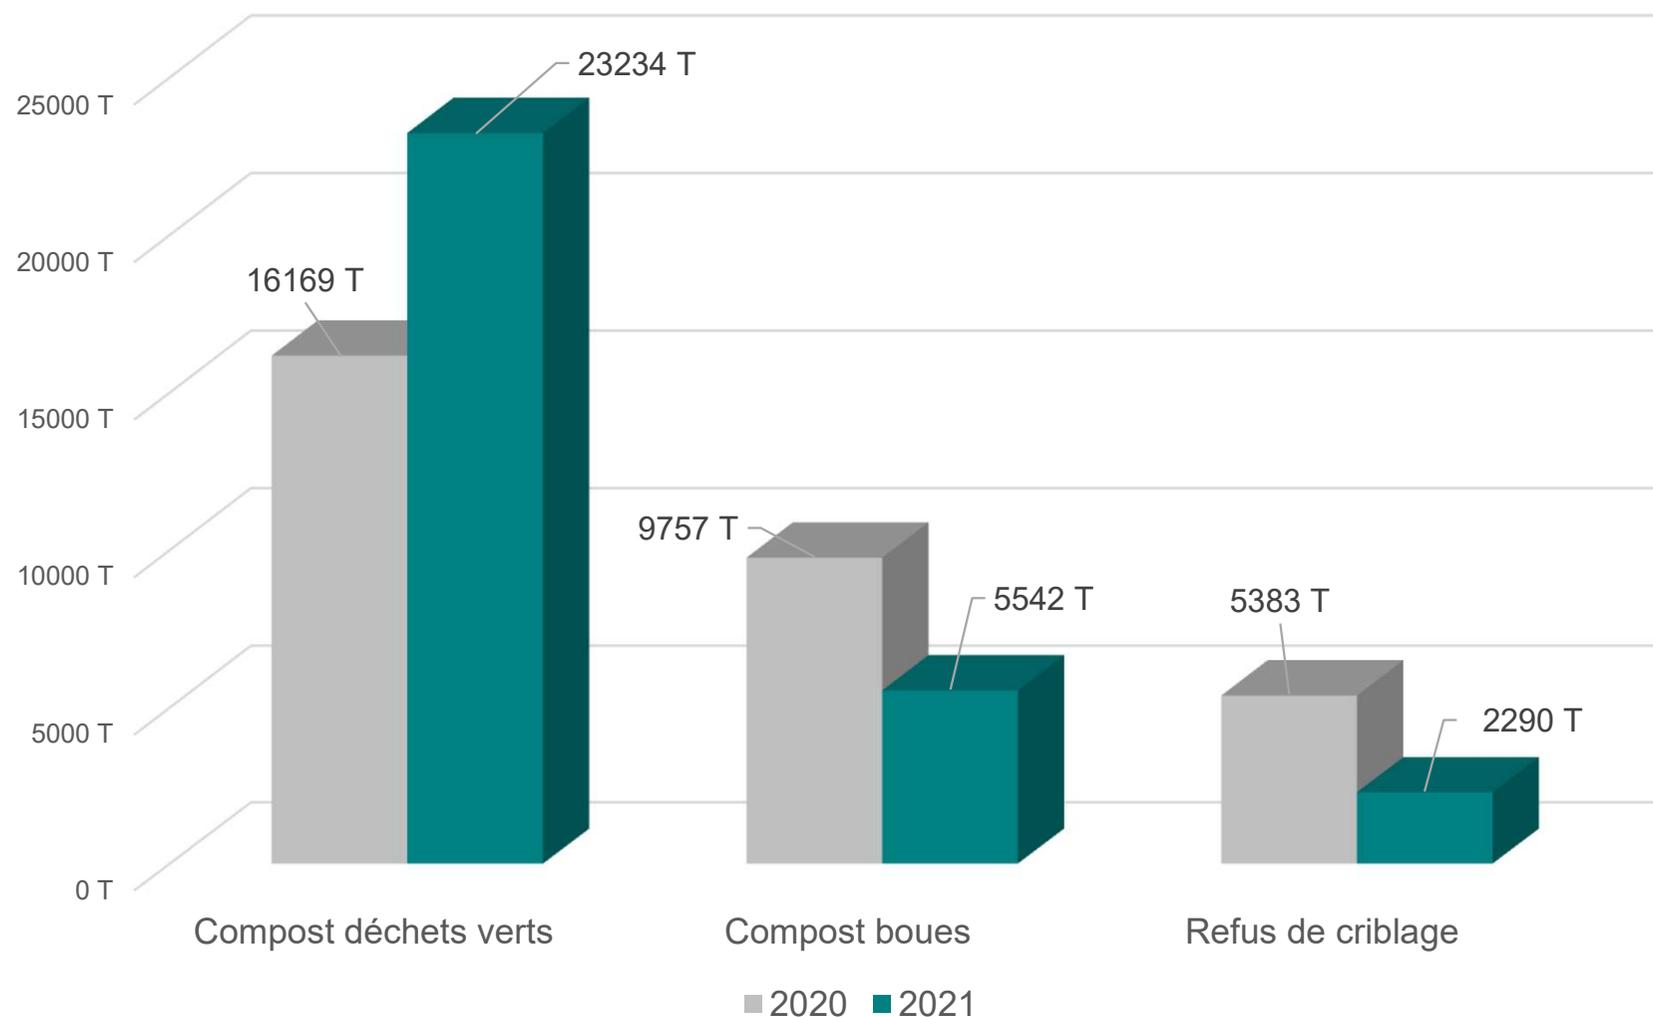
Sorties de matières - comparatif 2020 / 2021

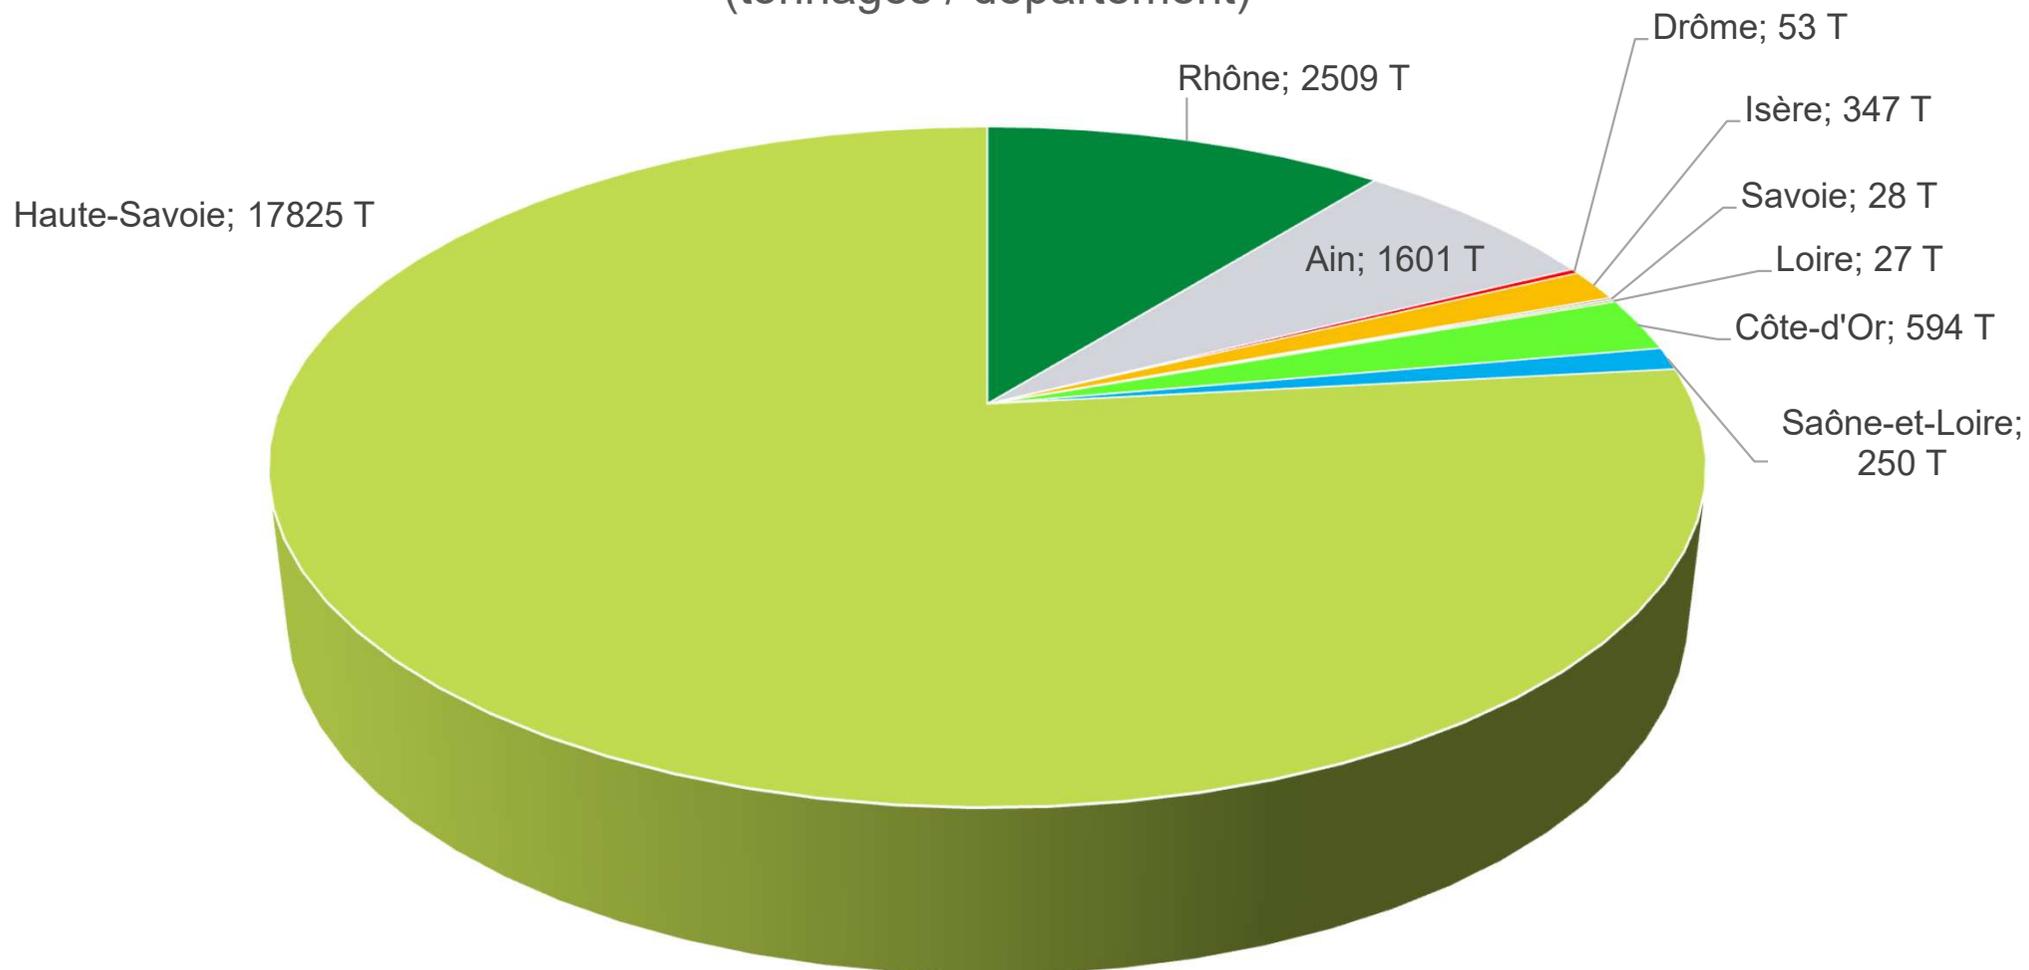
Compost de déchets verts évacué en 2021
(tonnages / département)

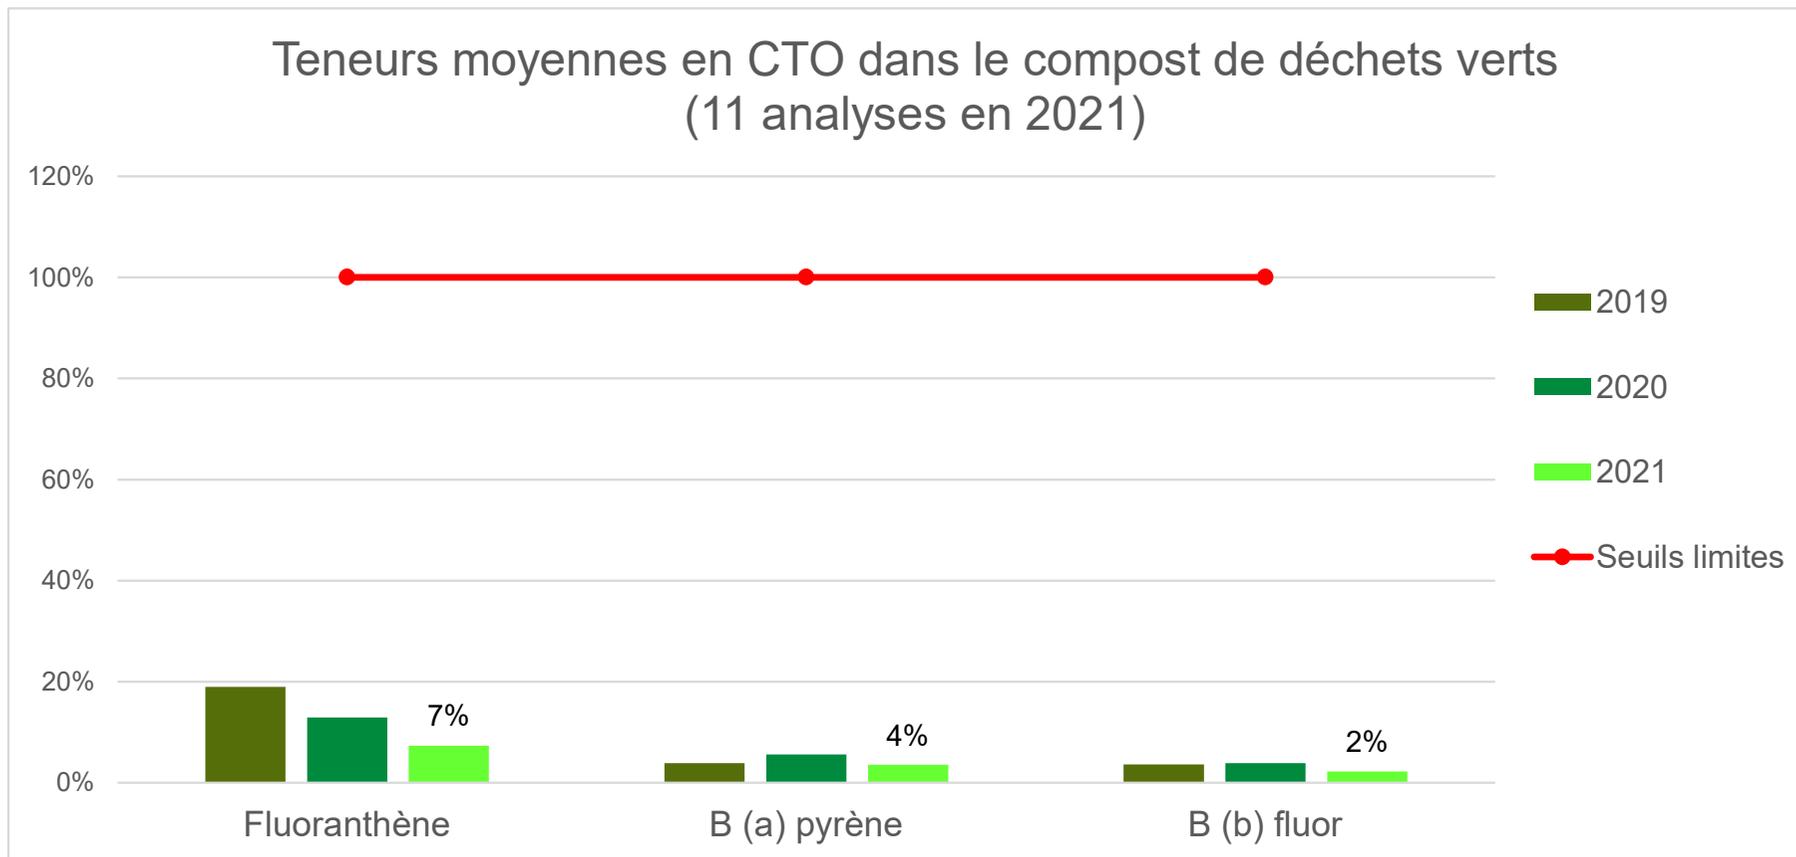
Fluoranthène	B (a) pyrène	B (b) fluor
Valeurs 2019 (mg/kg MS)	0,76	0,06	0,09
Valeurs 2020 (mg/kg MS)	0,52	0,08	0,10
Valeurs 2021 (mg/kg MS)	0,29	0,05	0,06
Valeurs limites NF U 44-051 (mg/kg MS)	4	1,5	2,5

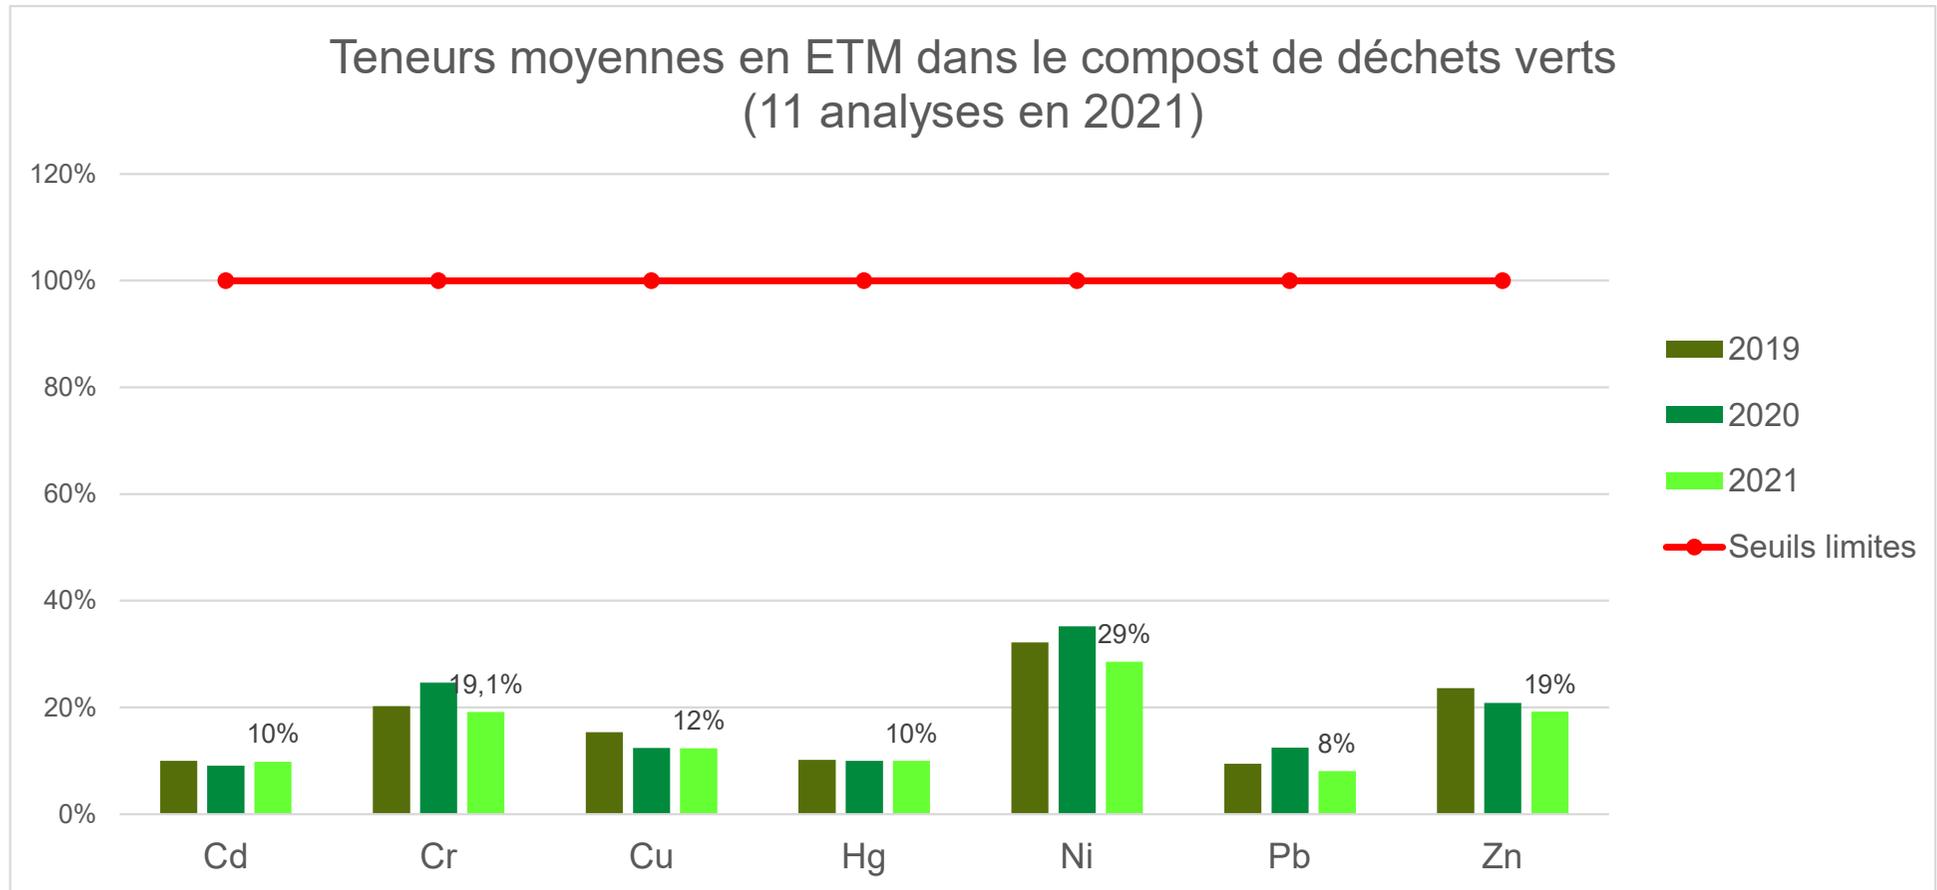
Cd	Cr	Cu	Hg	Ni	Pb	Zn
Valeurs 2019 (mg/kg MS)	0,3	24,3	46,1	0,2	19,3	17,0	141,8
Valeurs 2020 (mg/kg MS)	0,3	29,6	37,2	0,2	21,1	22,4	125,0
Valeurs 2021 (mg/kg MS)	0,3	23,0	37,1	0,2	17,2	14,5	115,4
Valeurs limites NF U 44-051 (mg/kg MS)	3	120	300	2	60	180	600

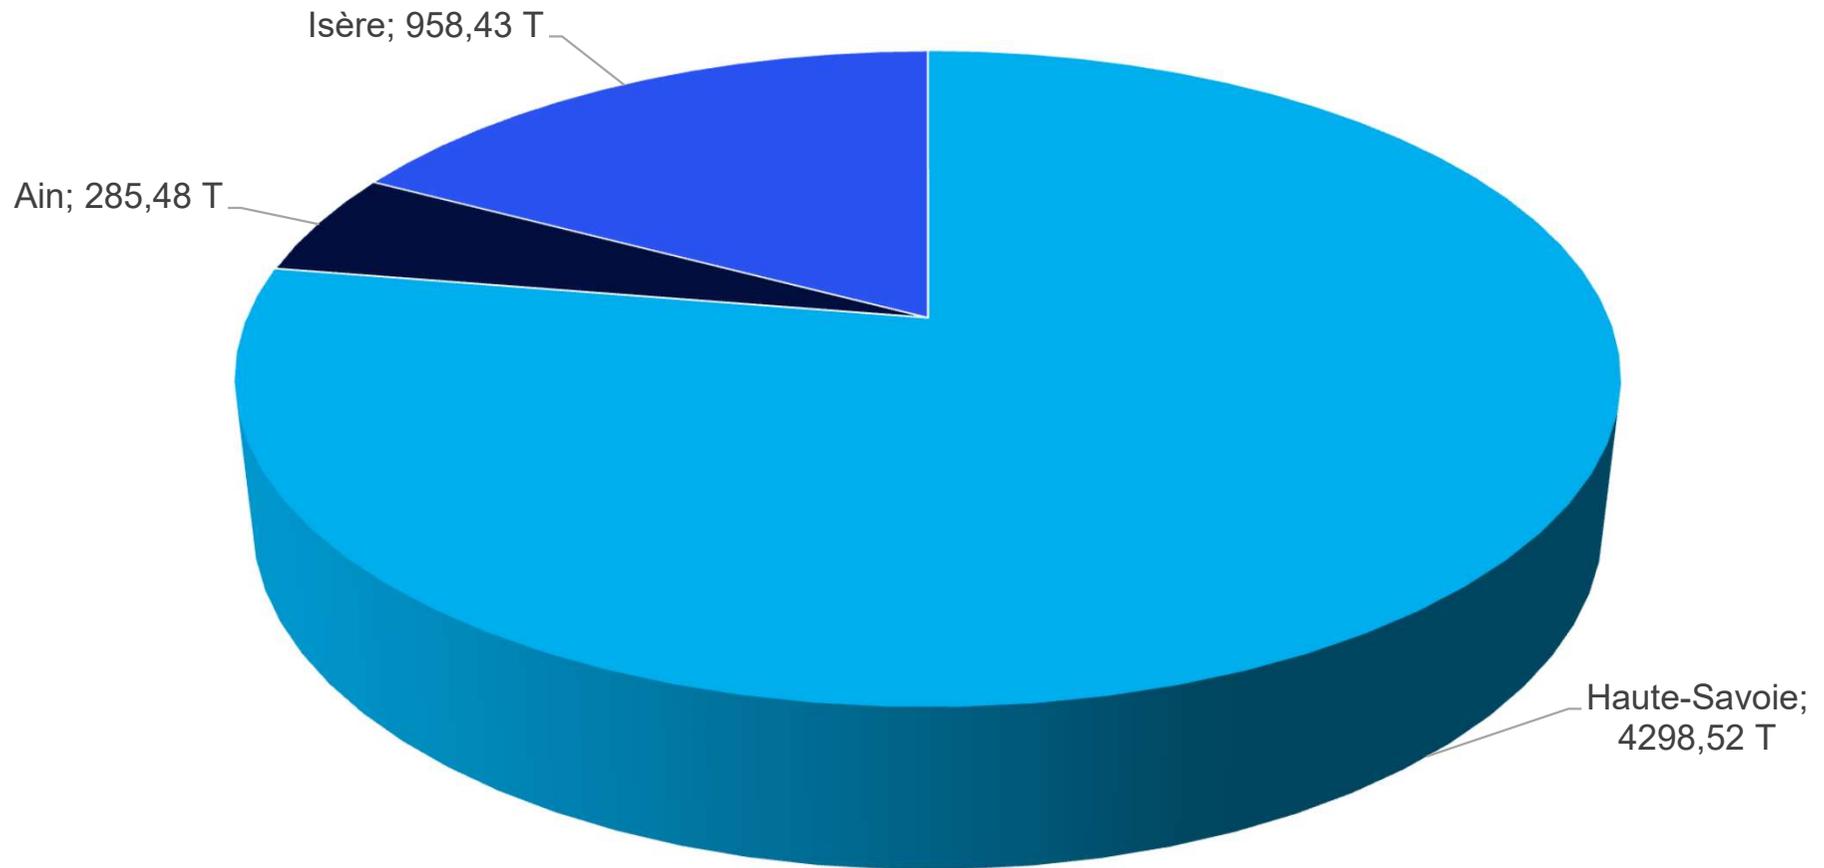
Destinations du compost de boues évacué en 2021

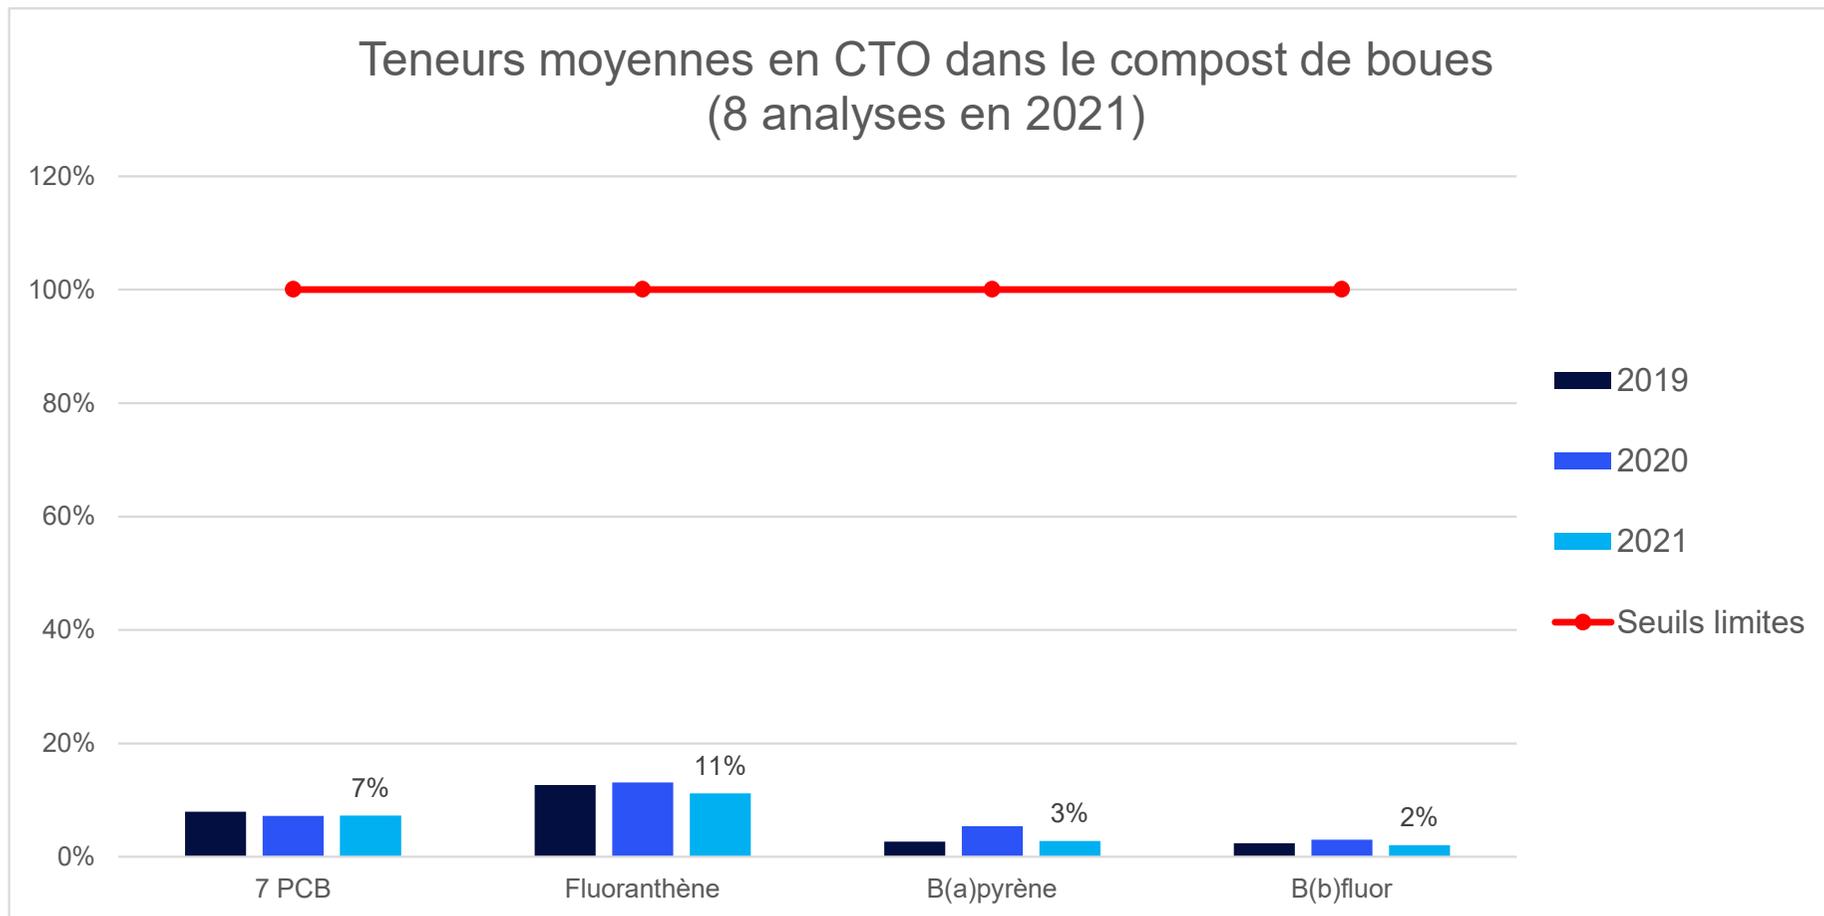
7 PCB	Fluoranthène	B(a)pyrène	B(b)fluor
Valeurs 2019 (mg/kg MS)	0,06	0,51	0,04	0,06
Valeurs 2020 (mg/kg MS)	0,06	0,52	0,08	0,08
Valeurs 2021 (mg/kg MS)	0,06	0,45	0,04	0,05
Valeurs limites NF U 44-095 (mg/kg MS)	0,8	4	1,5	2,5

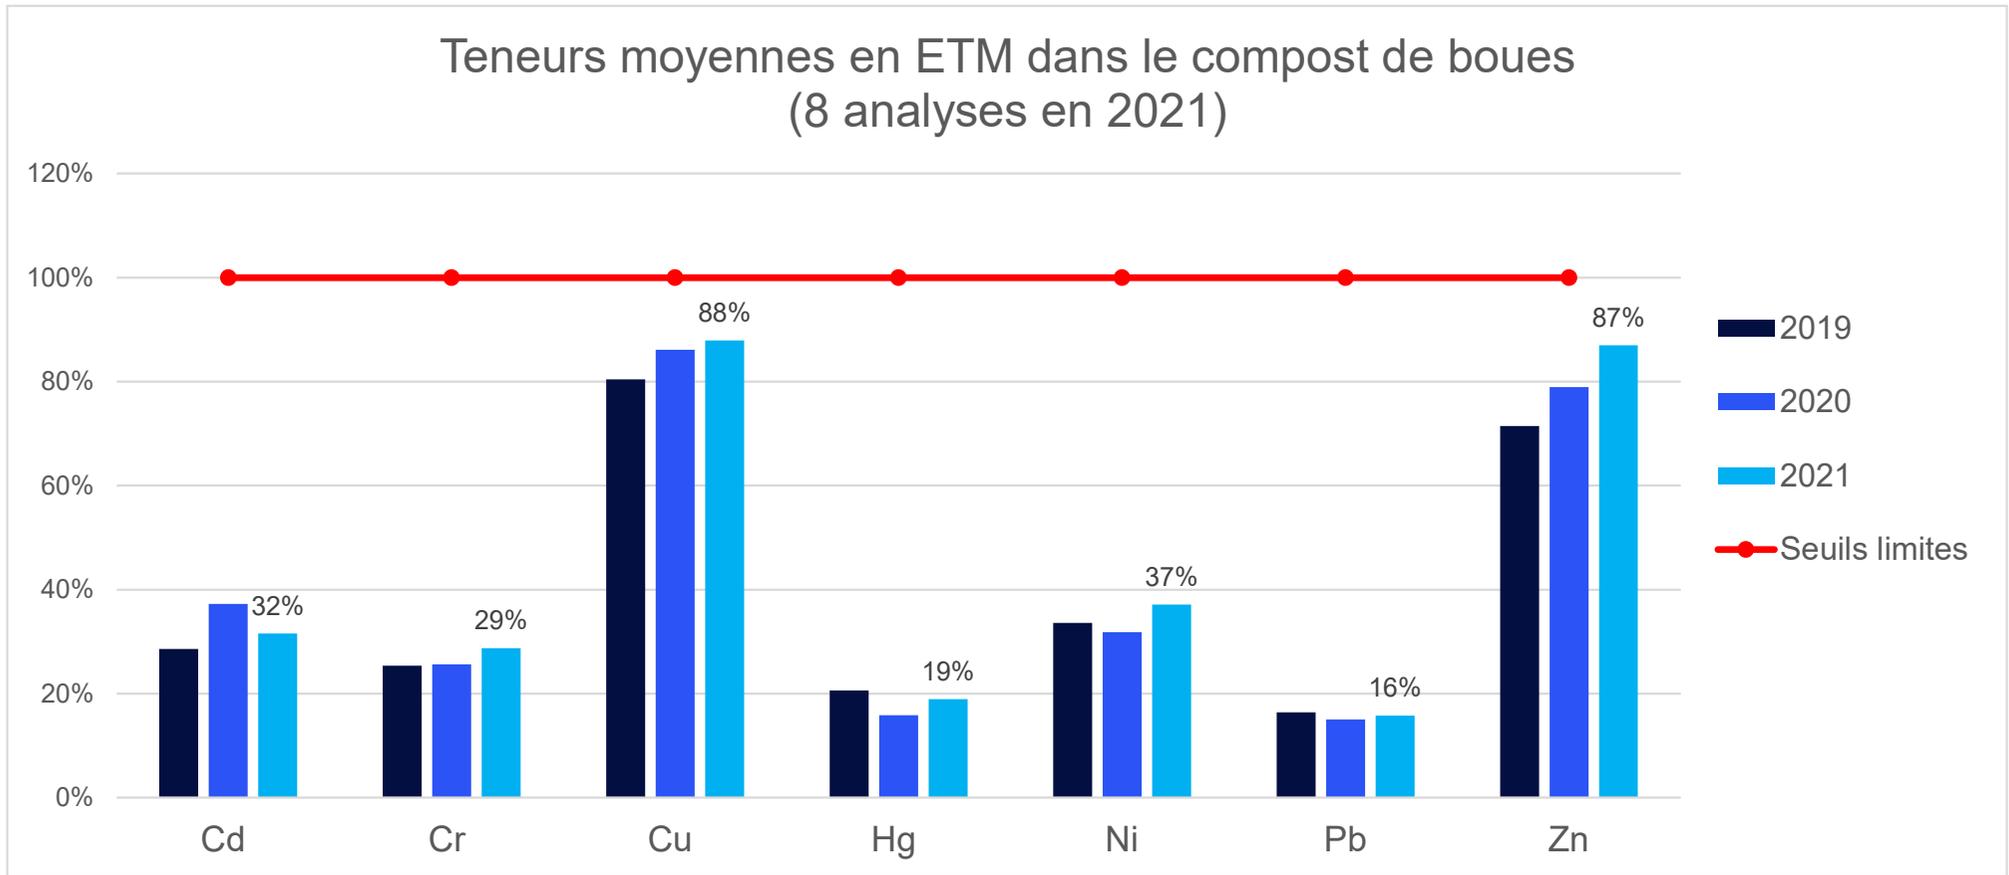
Cd	Cr	Cu	Hg	Ni	Pb	Zn
Valeurs 2019 (mg/kg MS)	0,9	30,5	241,3	0,4	20,2	29,5	428,75
Valeurs 2020 (mg/kg MS)	1,1	30,7	258,4	0,3	19,1	27,1	473,75
Valeurs 2021 (mg/kg MS)	0,9	34,4	263,7	0,4	22,3	28,4	522
Valeurs limites NF U 44-095 (mg/kg MS)	3	120	300	2	60	180	600

➤ 100% des composts de boues conformes à la norme NF U 44-095 ou 44-295.
