COMMISSION DE SUIVI DE SITE

SUEZ ORGANIQUE - COMPOSTIERE DE SAVOIE

Jeudi 3 mars 2022

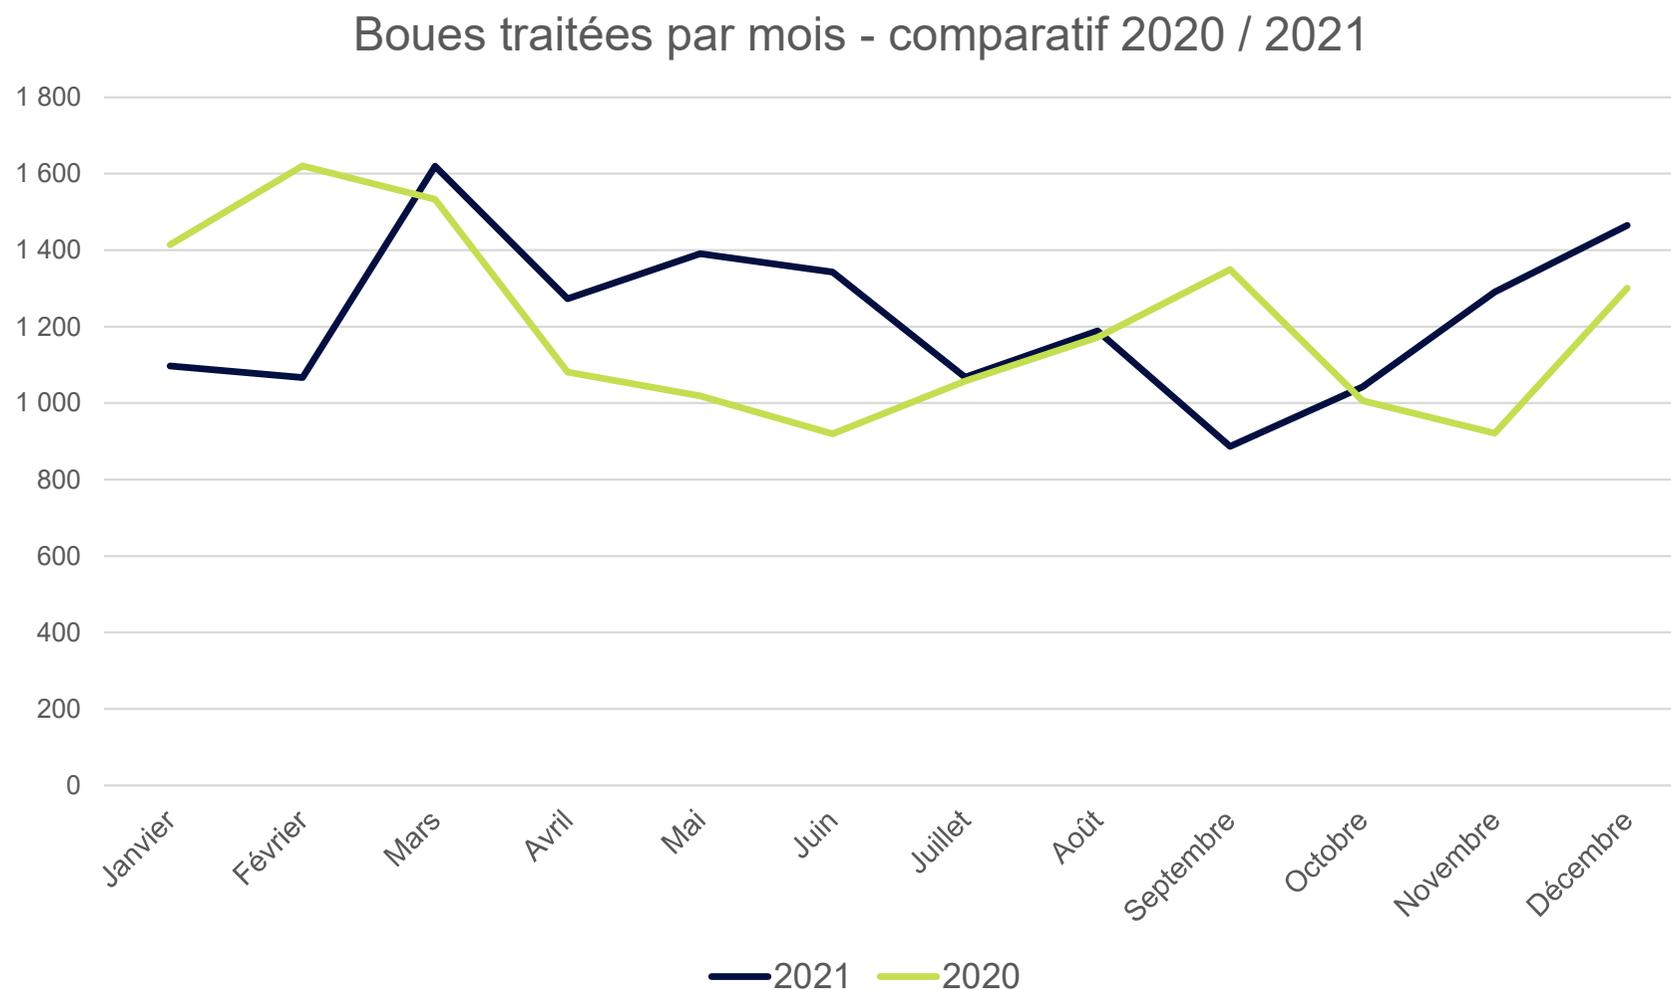
Impact de la crise sanitaire sur les tonnages de boues

- Total cumulé 2021 : 14 729 T
- Total cumulé 2020 : 14 414 T

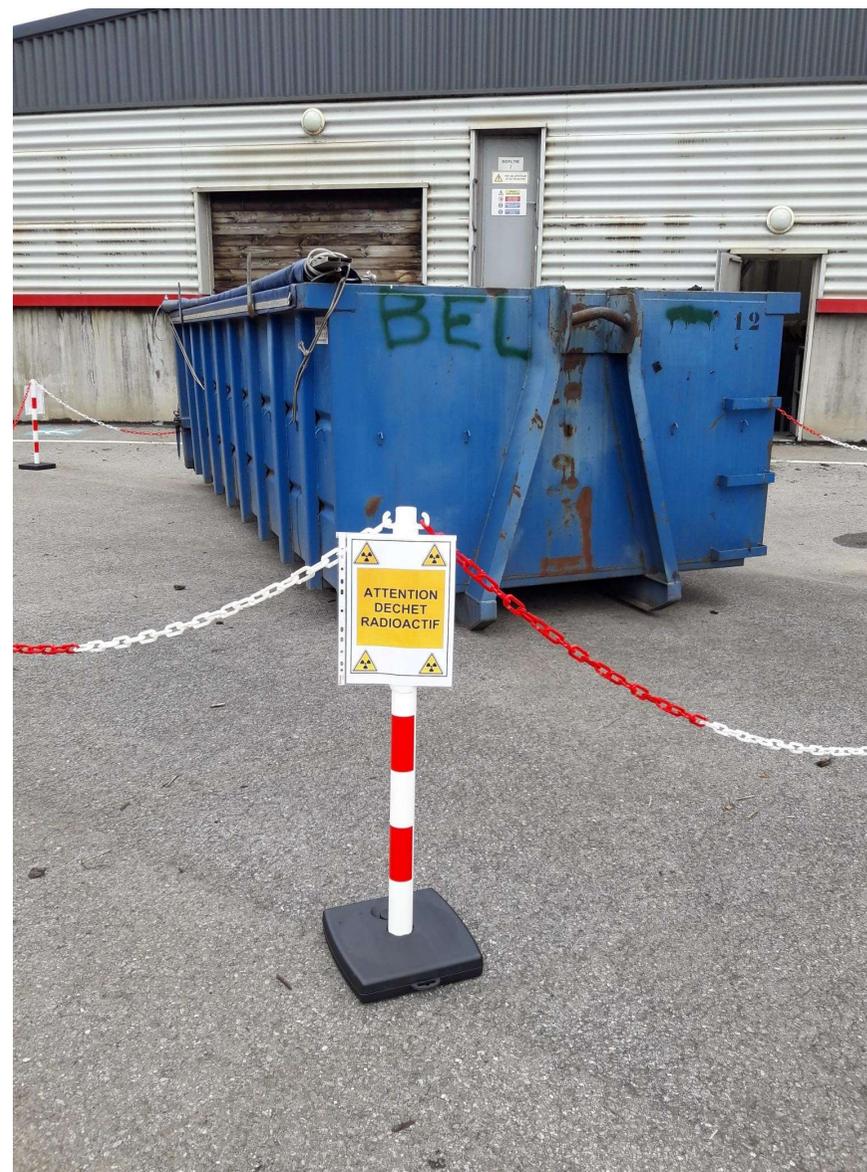
Benne de boue radioactive en juillet 2021

- Benne déclenchant le portique de radioactivité du site le 5 juillet 2021.
- Benne isolée plusieurs semaines pour que la radioactivité baisse sous le seuil d'acceptabilité.
- Finalement, boues traitées en compostage sans que l'origine de la pollution radioactive ne soit découverte.

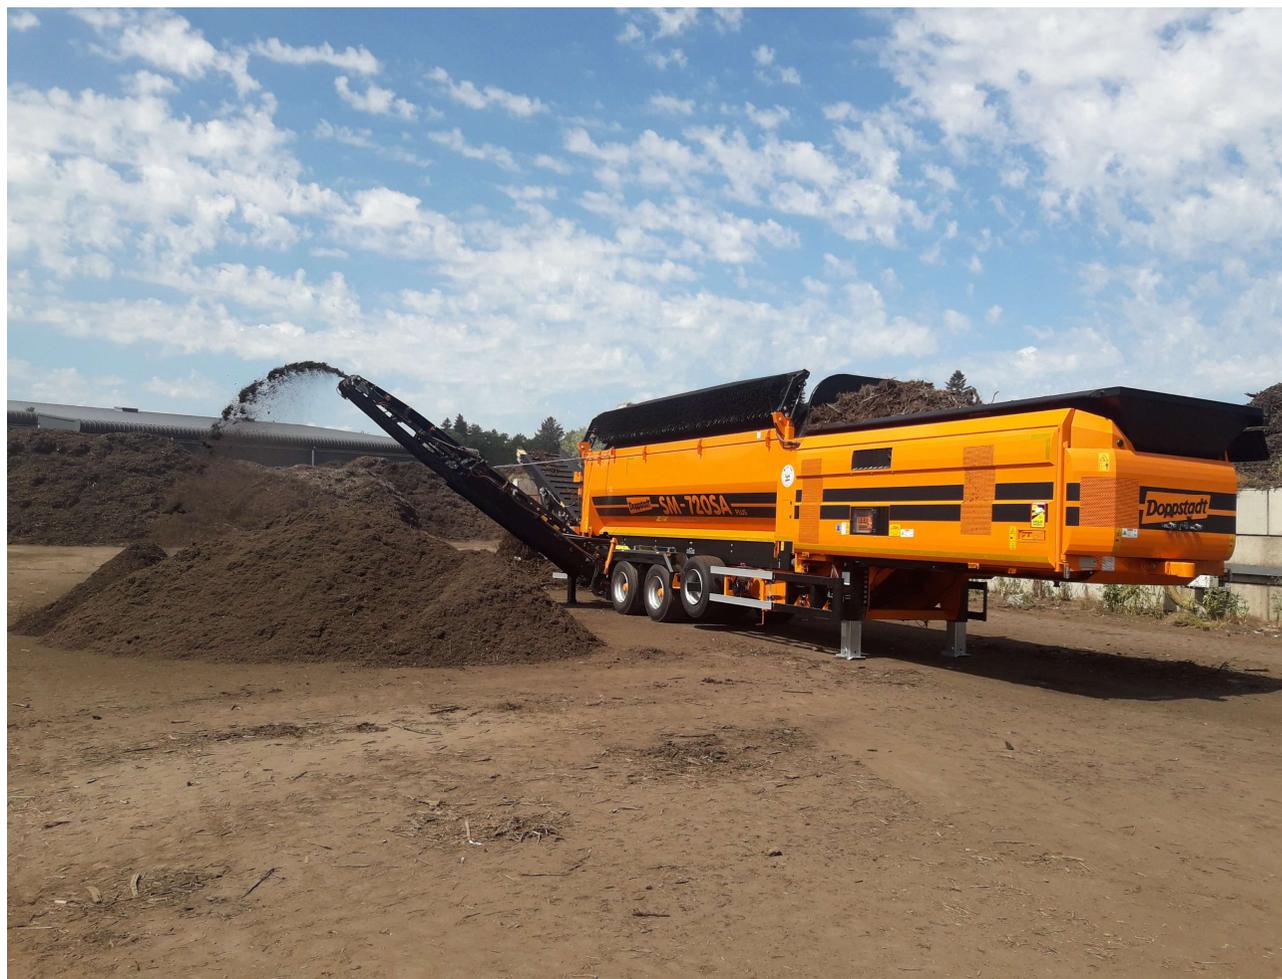
Acquisition d'un nouveau crible à trommel Doppstadt équipé d'une maille 0-20 mm.

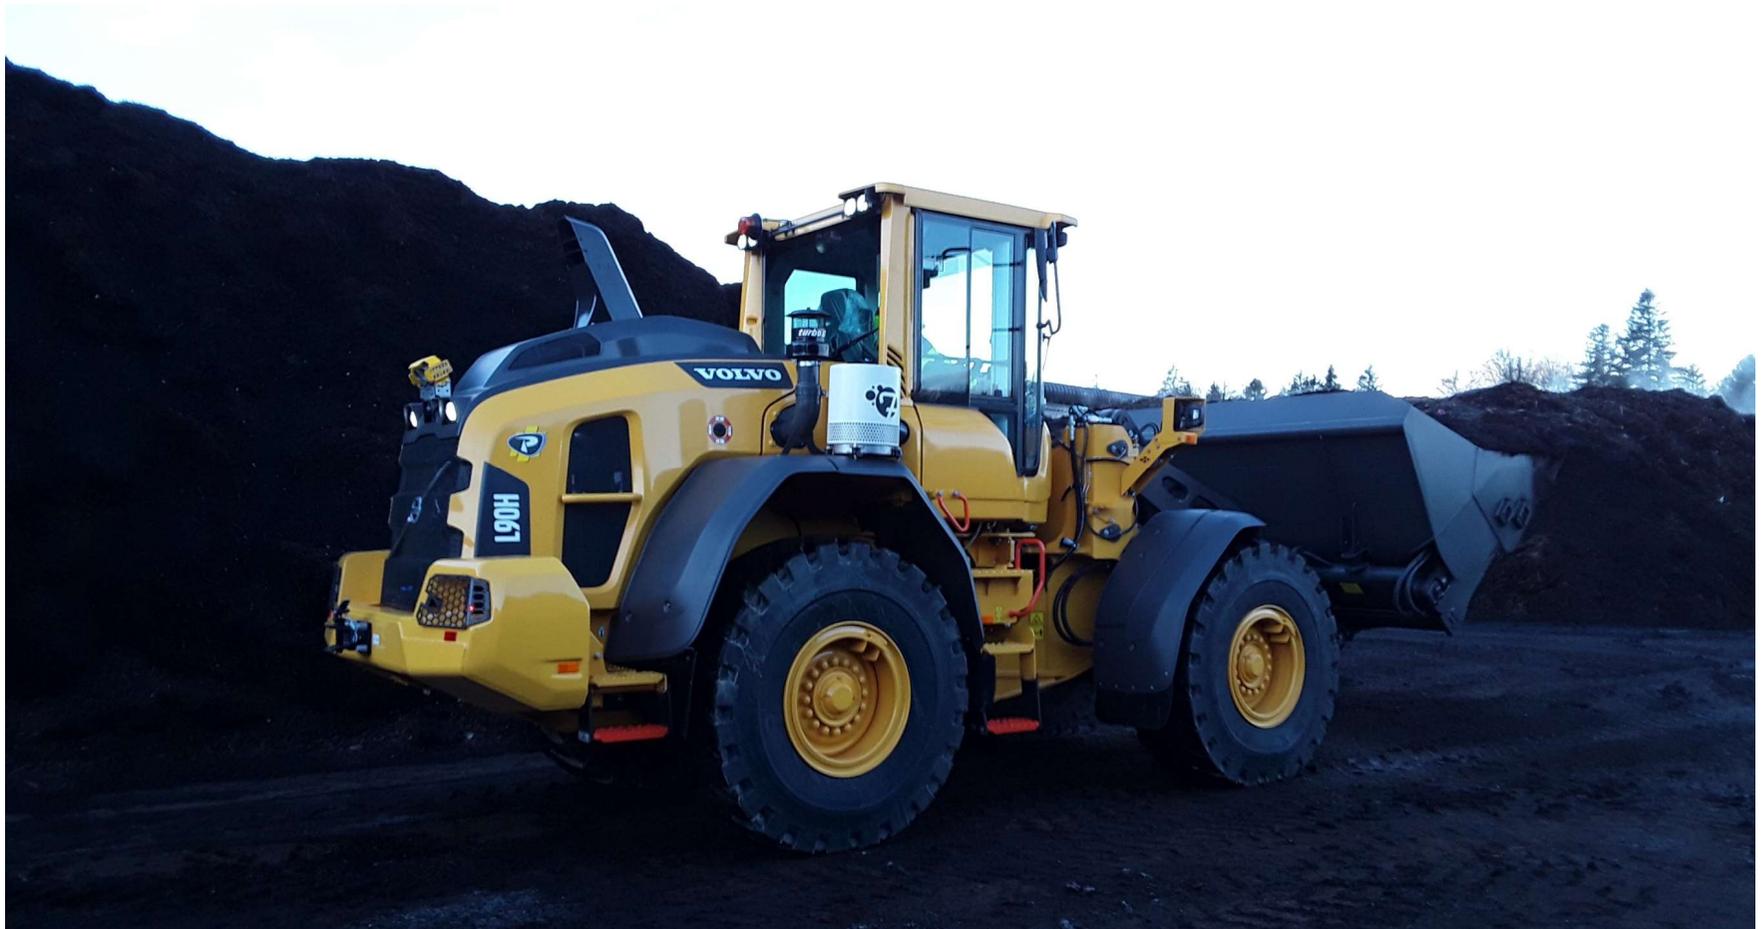
Acquisition d'une nouvelle chargeuse VOLVO équipée d'un godet de 4 m³, d'un système de détection des piétons et d'une filtration adaptée pour un travail en atmosphère potentiellement chargée en poussière et gaz de fermentation.

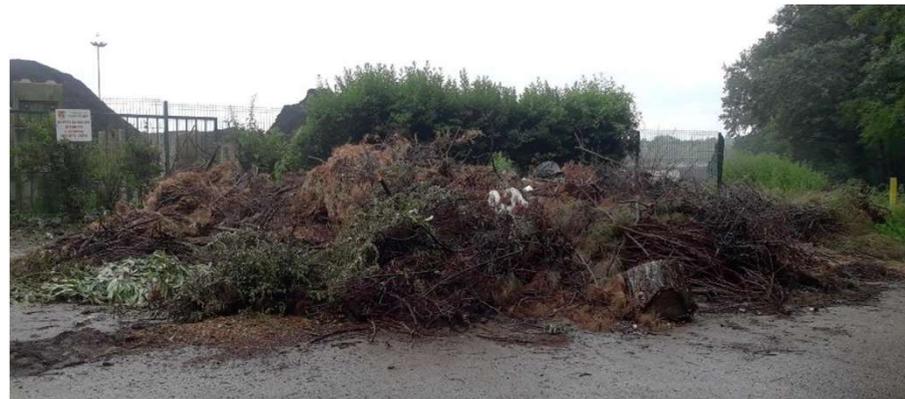
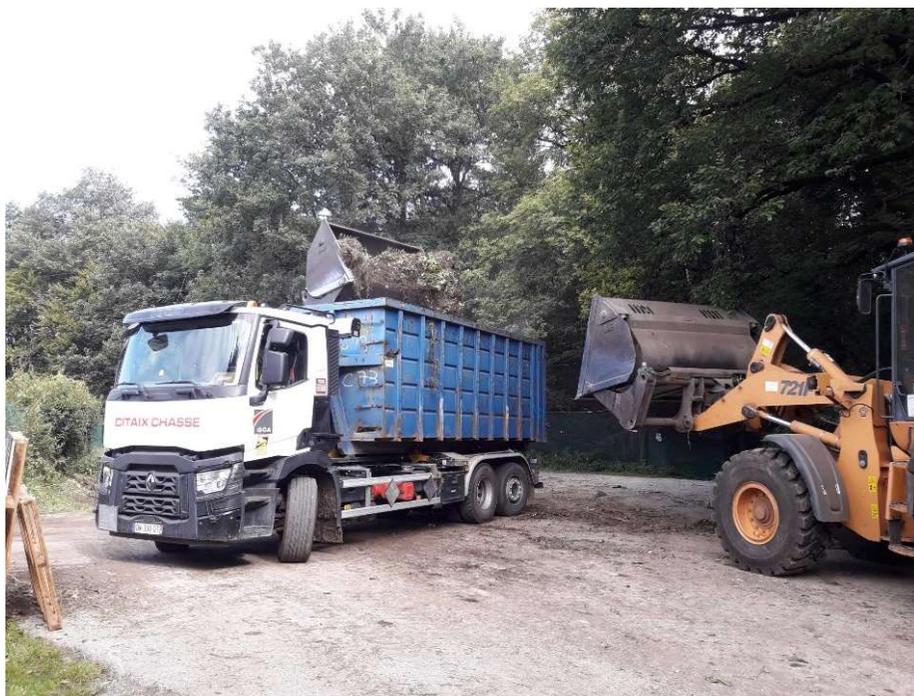
Résolution de la problématique des dépôts sauvages

Accumulation d'un mélange de déchets verts + déchets divers devant le portail dédié au compost pour les particuliers, malgré un affichage explicite.

La totalité des déchets a été triée par les membres de l'association de Paintball. Les déchets verts ont été chargés puis traités par les opérateurs de la Compostière le 26/08/21.

Au total, plus de 10 T de déchets verts traités.

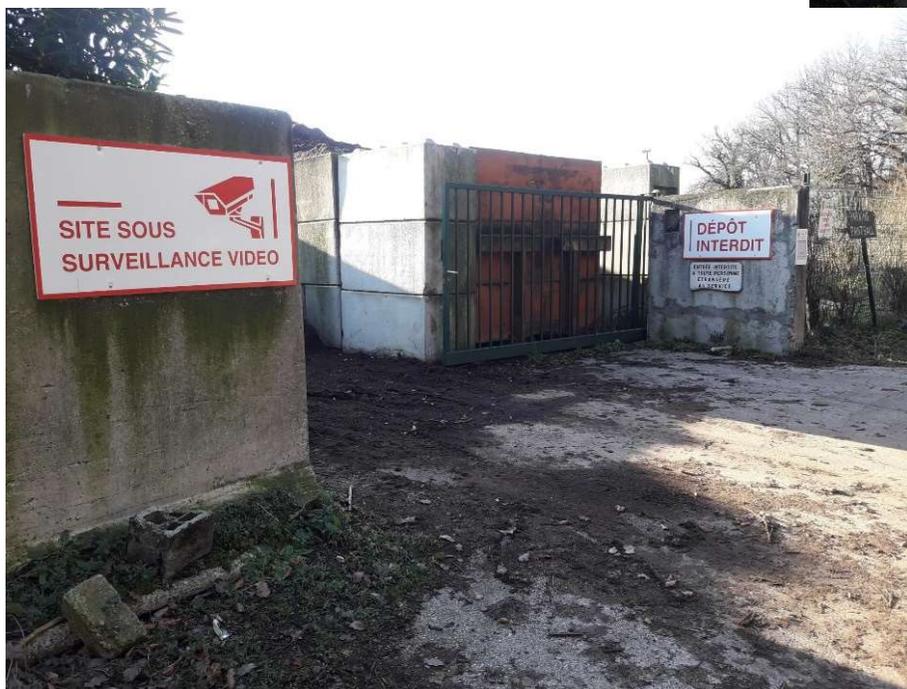
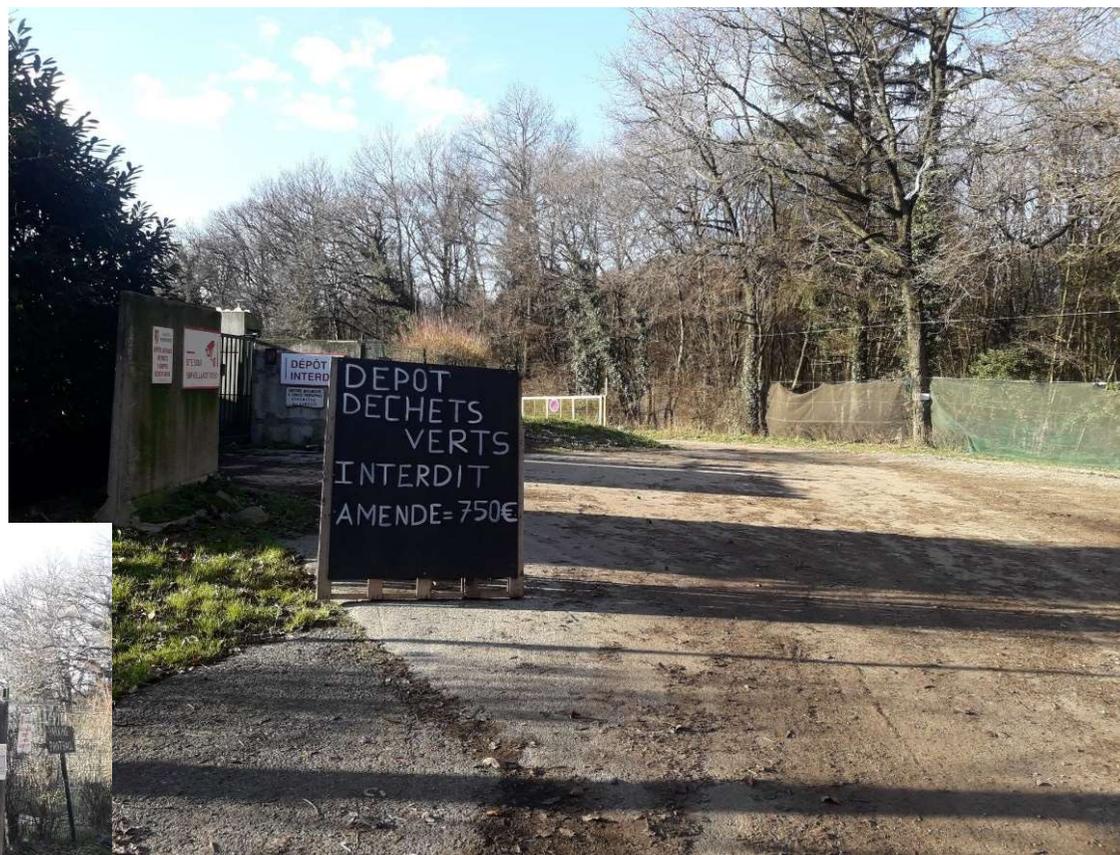
Résolution de la problématique des dépôts sauvages

Depuis cette date et avec l'ajout de caméras, plus aucun dépôt sauvage observé.

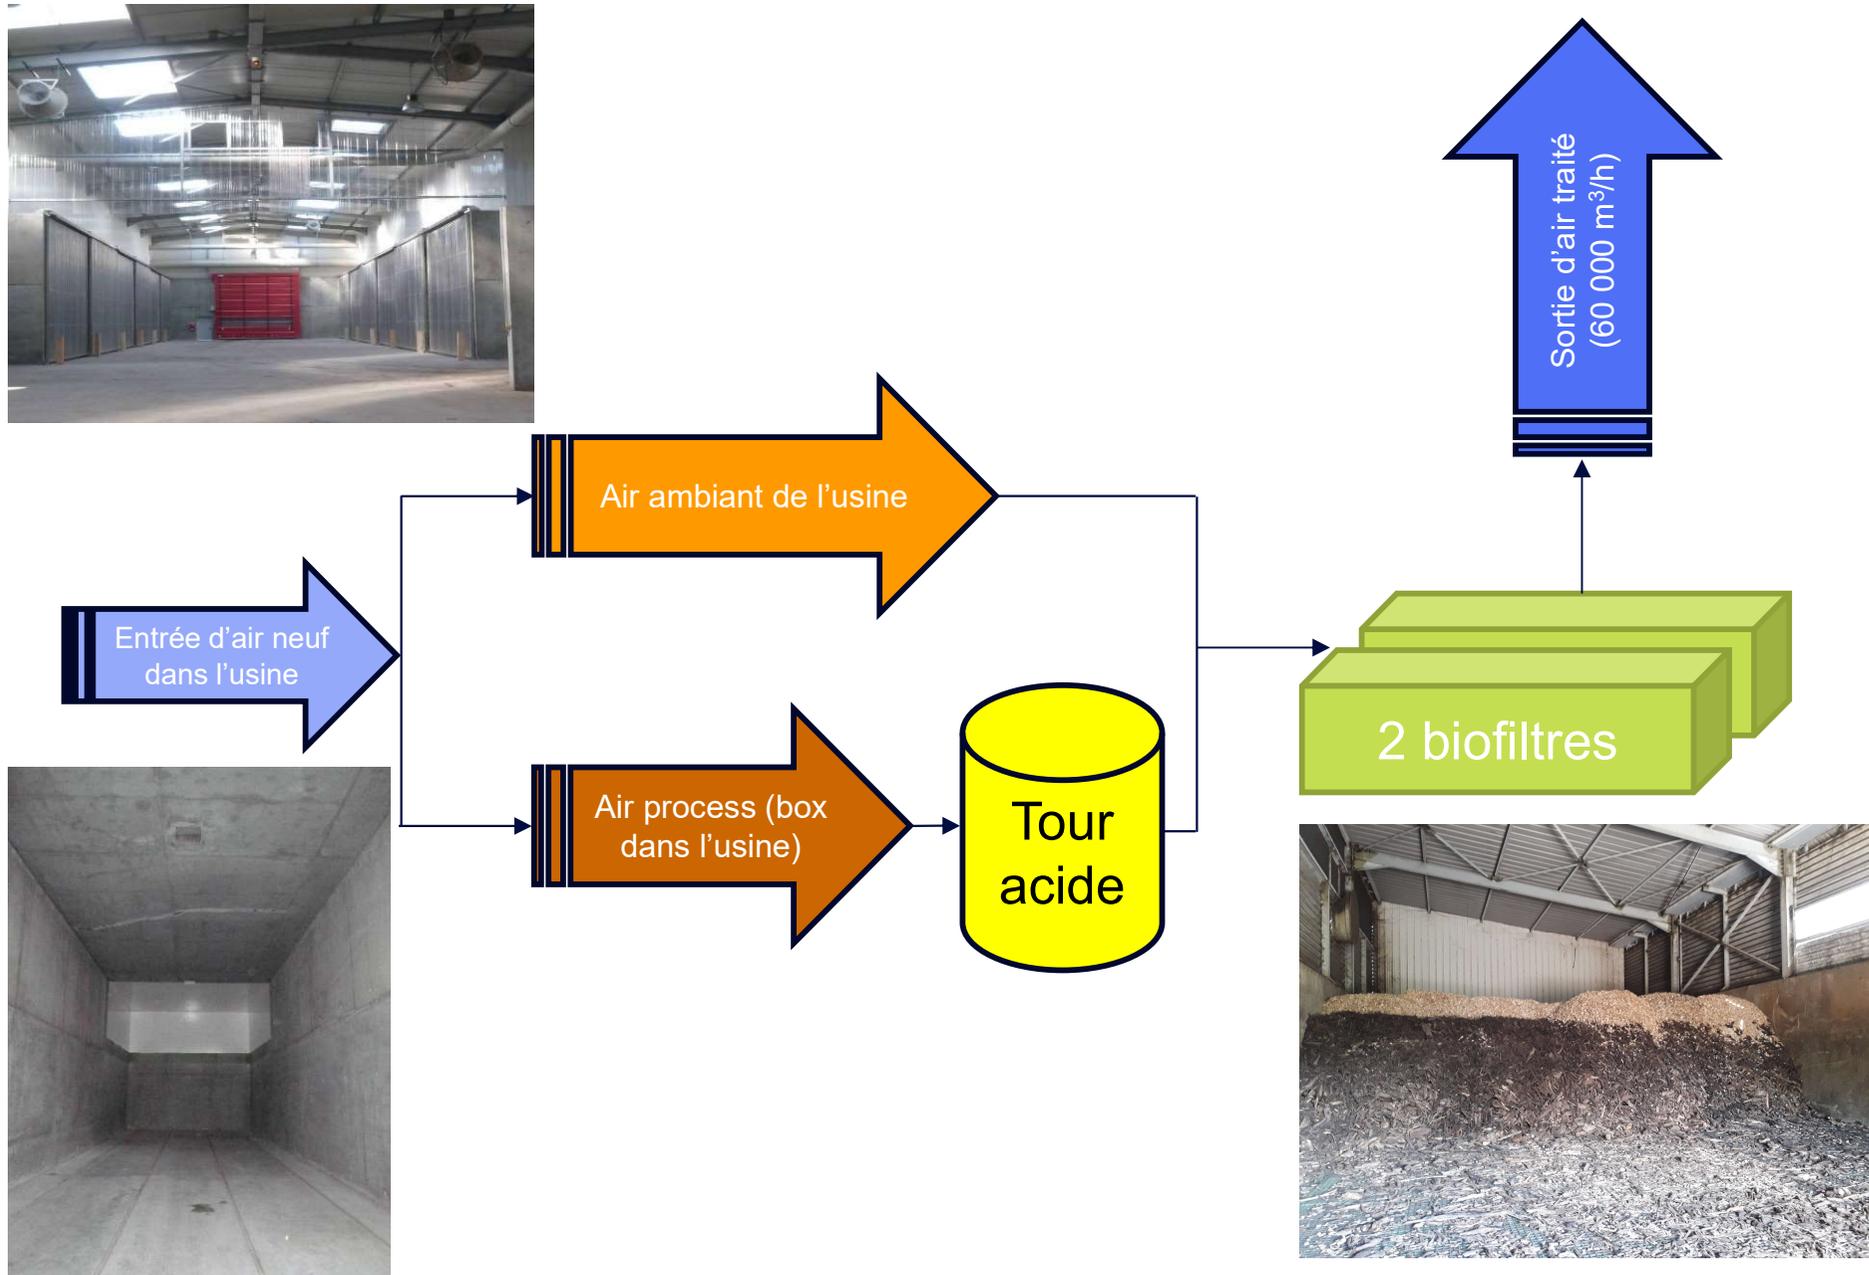
Systeme de désodorisation dans l'Usine

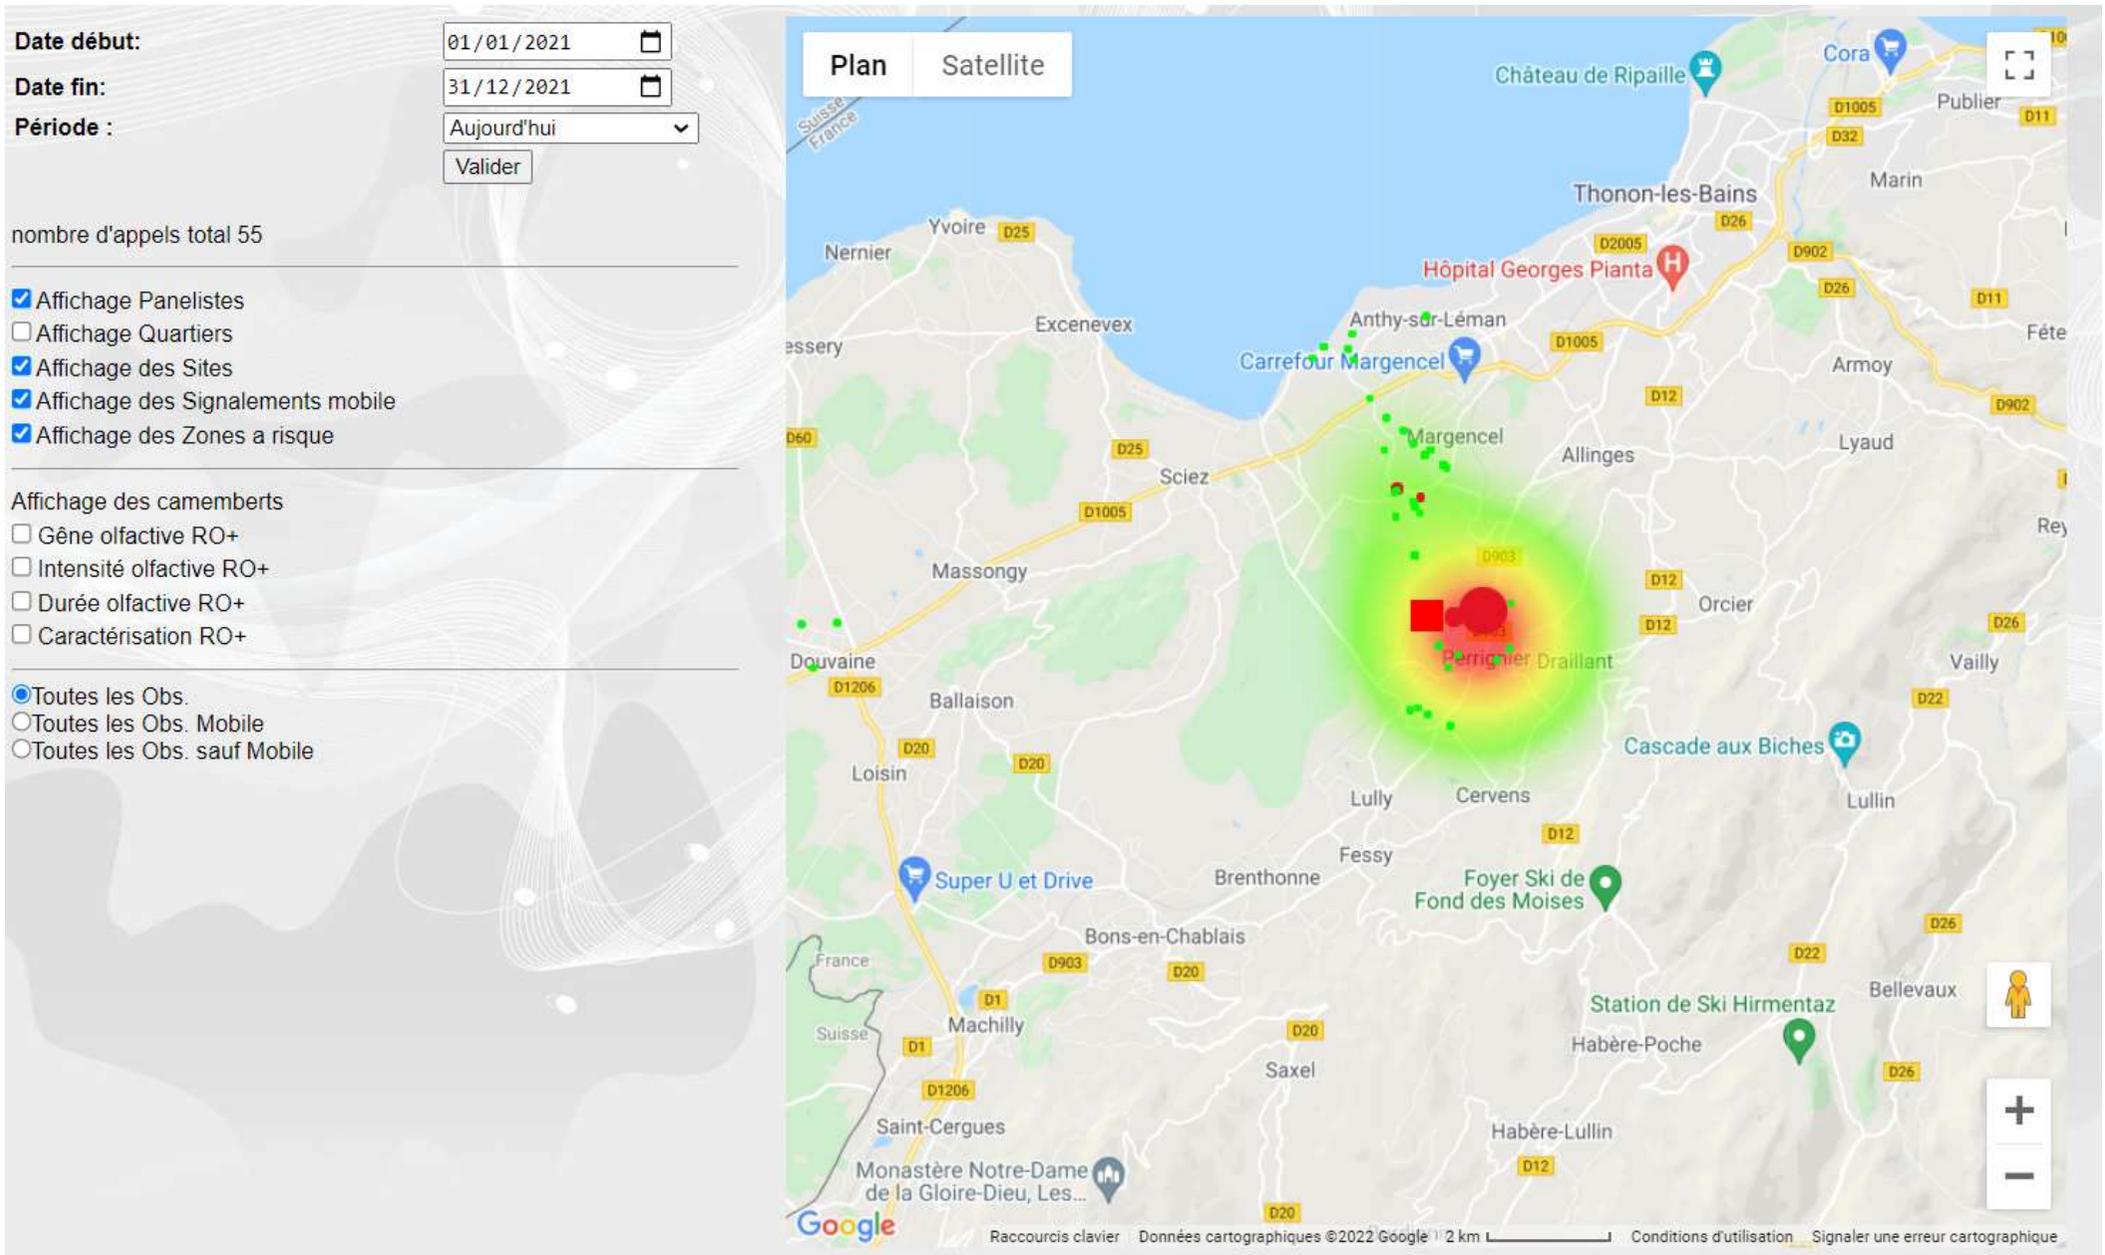
Caractéristiques de la gêne olfactive lors des observations faites en 2021

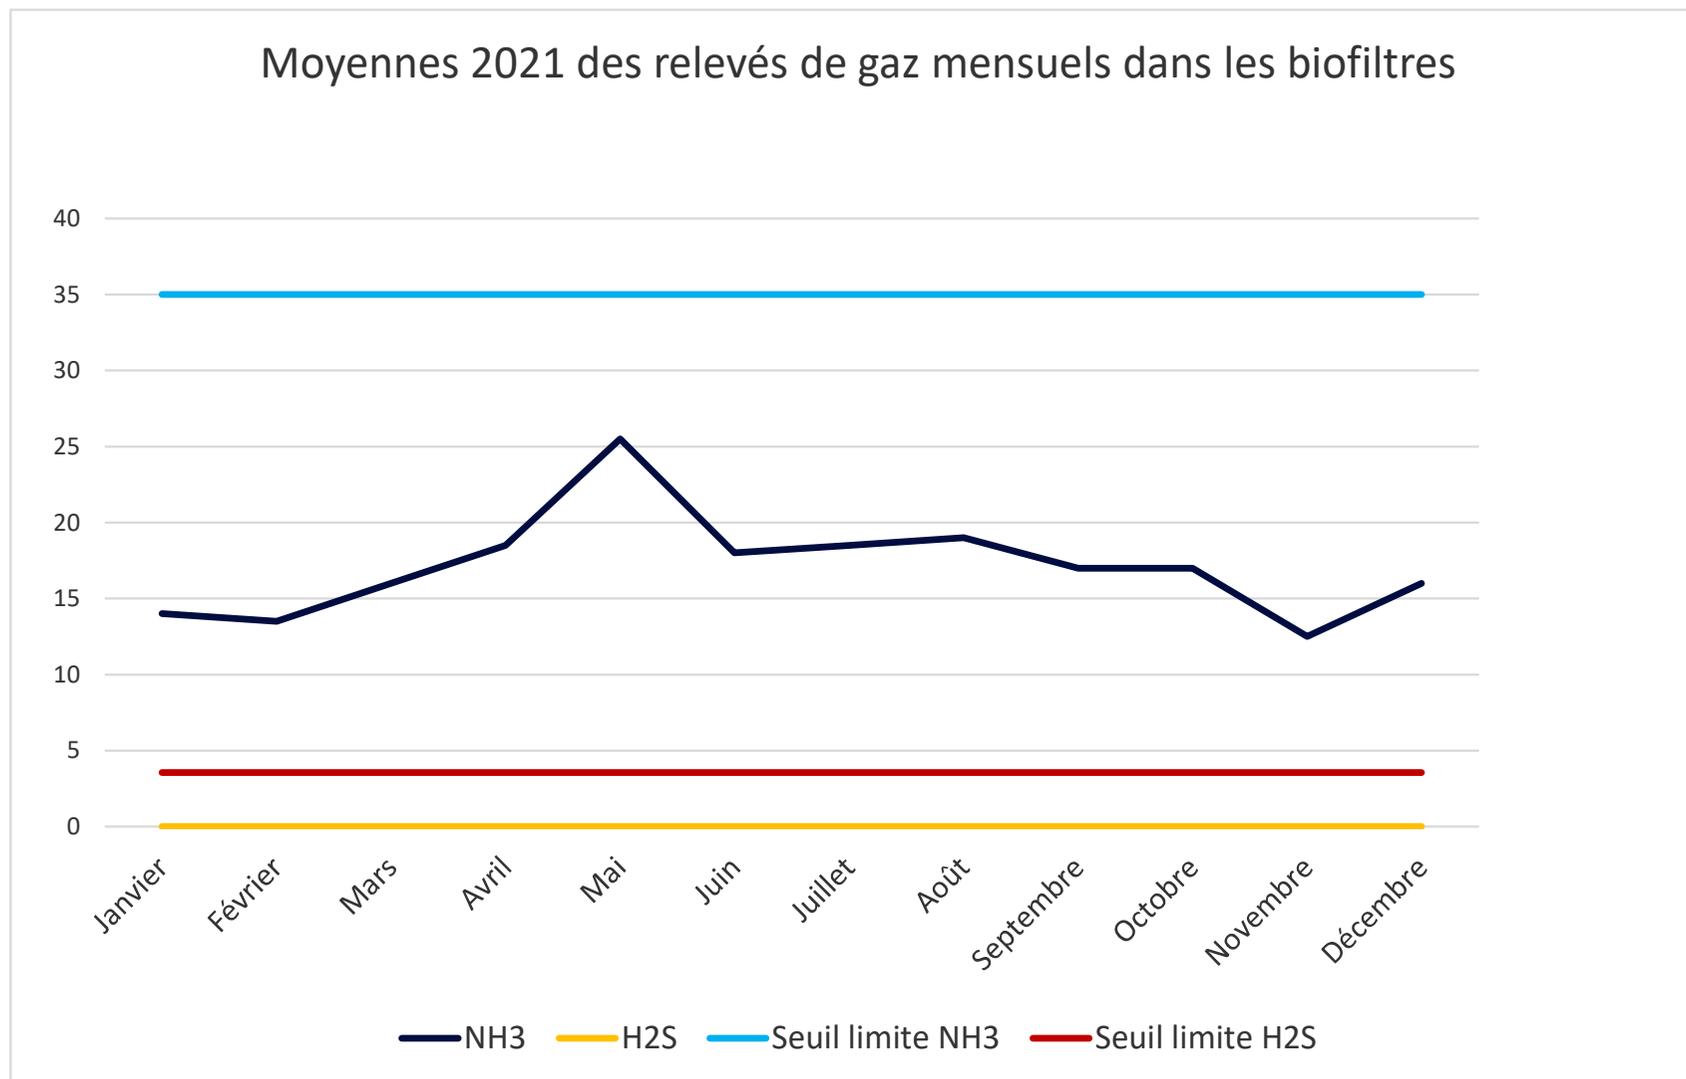
Suivi mensuel des rejets NH3 et H2S en sortie de biofiltres

- Entretien annuel de l'unité de désodorisation réalisé par CLAUGER.

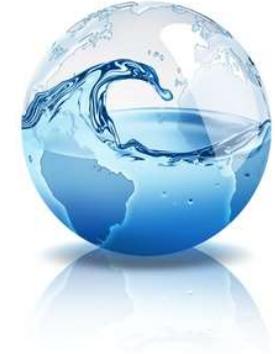
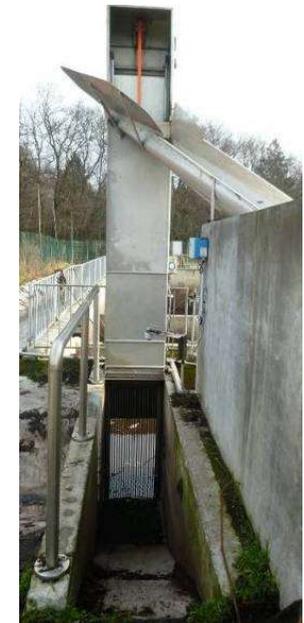
Gestion des eaux

- 13 770 m³ de lixiviats ont été évacués en 2021 en station d'épuration.
- Entretien annuel du dégrilleur par Suez Eau France.
- Suivi annuel qualitatif des rejets par la DREAL via GIDAF.
2 prélèvements / an sur :
 - Les lixiviats,
 - Les eaux de toitures,
 - Les eaux de ruissellement du parking.
