HYDRO CENTRE  
GEH LOIRE ARDECHE  
AMENAGEMENT ANCE DU NORD

## **TRAITEMENT DE LA DALLE DU POSTE HT AMENAGEMENT HYDROELECTRIQUE D'ANCE DU NORD**

**DEMANDE DE DEROGATION POUR LA DESTRUCTION,  
L'ALTERATION OU LA DEGRADATION D'HABITATS D'ESPECES  
ANIMALES PROTEGEES  
AU TITRE DE L'ARTICLE L.411-2 DU CODE DE L'ENVIRONNEMENT**

N° rapport	Indice	Date
HSM-43-A.NORH-DCE-0028-B-Dérogation espèces protégées	B	17/04/2025

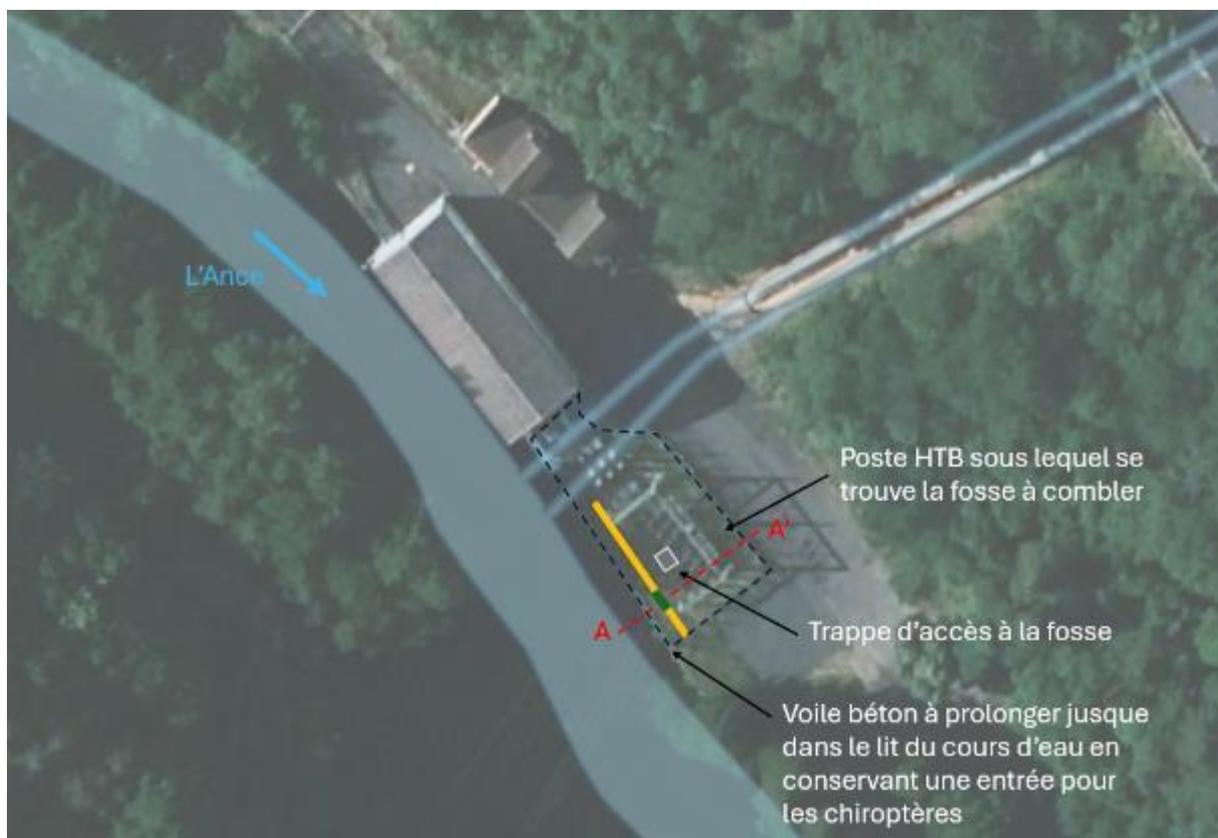
Figure 3 : Vue en plan des aménagements prévus

**La solution retenue consiste à combler partiellement l'espace sous dalle d'un matériau de type béton léger en conservant une cavité dédiée aux Chiroptères.**

Cette solution prévoit donc le remplissage partiel du sous-sol en le comblant par un matériau de remplissage léger assurant la portance du plancher existant. On transforme ainsi la dalle portée existante en dallage sur terre-plein.

L'opération nécessite au préalable la fermeture partielle du sous-sol avec le prolongement des voiles existants situés en bord de rivière. Ils seront installés 80 cm en retrait du voile existant pour éviter de travailler dans le lit en eau. Une réservation sera maintenue le long du cours d'eau sur environ 2.50m pour permettre l'entrée de chiroptères au droit de la travée aménagée spécialement pour ces espèces.

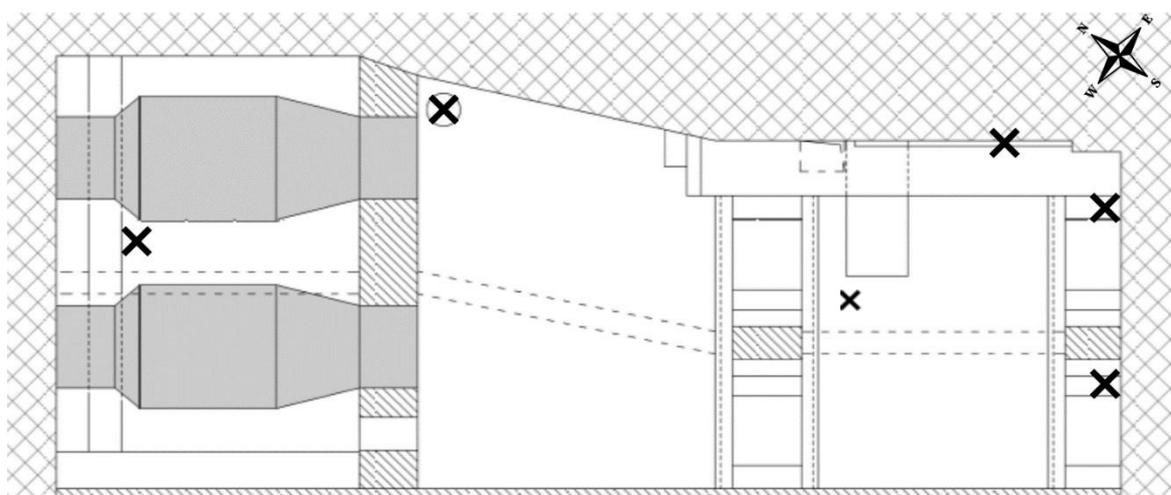
Figure 14 : Positions des Petits Rhinolophes et du guano relevées lors des comptages diurnes

Du guano a également été observé à différents endroits du site. Les localisations des observations d'individus et de guano sont représentées sur la figure 14.

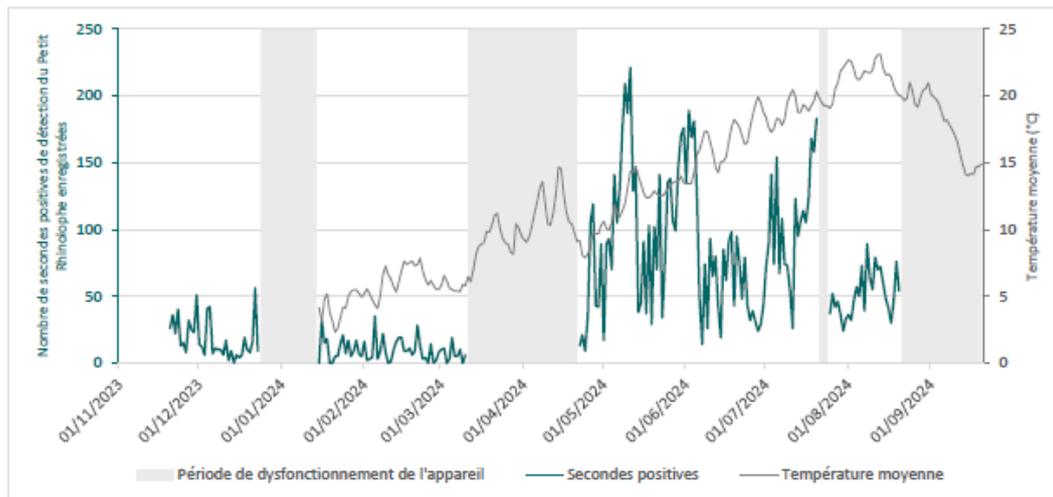
Figure 15 : Représentation graphique des secondes positives de Petit Rhinolophe et des températures enregistrées quotidiennement dans la cavité du poste HT

Les données de Petit Rhinolophe et de Grand Rhinolophe enregistrées par le Rhinologger positionné dans la cavité située sous le poste HT sont représentées en figures 15 et 16. Le Rhinologger a rencontré des problèmes de fonctionnement à plusieurs périodes : du 24 décembre 2023 au 14 janvier 2024, du 11 mars 2024 au 21 avril 2024 et du 21 août au 20 septembre.

Le nombre de secondes positives enregistrées montre une fréquentation du site en quasi continu sur l'ensemble des périodes de fonctionnement du Rhinologger, avec un nombre de secondes positives enregistrées plus important sur la période estivale.

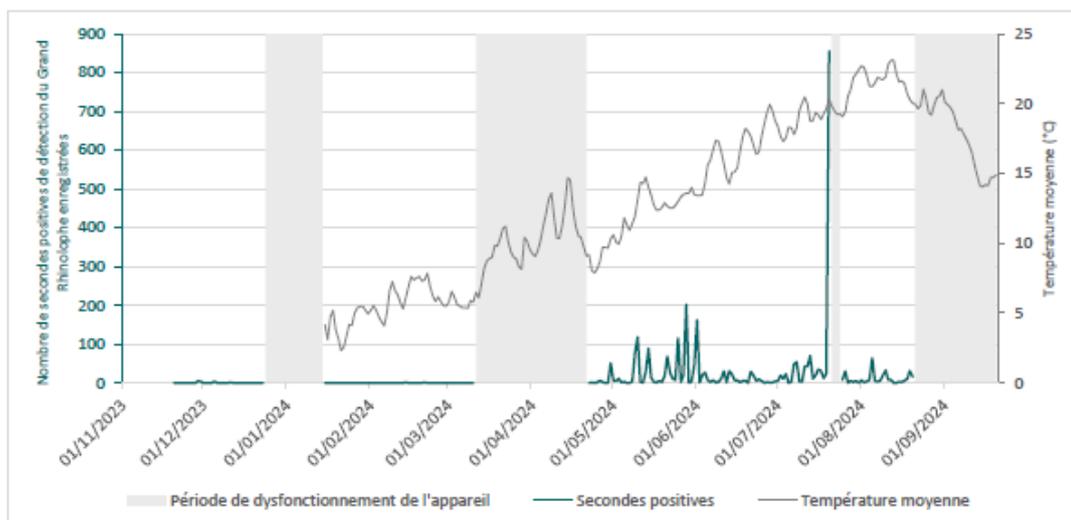
Figure 16 : Représentation graphique des secondes positives de Grand Rhinolophe et des températures enregistrées quotidiennement dans la cavité du poste HT

Le nombre de secondes positives de Grand Rhinolophe enregistrées (figure 16) montre une fréquentation du site par l'espèce très régulière en période estivale et en période de transit automnal. Les importants pics d'activité mesurés sont principalement concentrés en début de nuit, l'espèce semble peu présente en journée. Cela signifie que le site serait donc fréquenté la nuit (aux heures d'activité des chauves-souris) et serait utilisé ponctuellement comme gîte par le Grand Rhinolophe. L'espèce semble cependant quasi absente en période d'hibernation et complètement absente en période de transit printanier.

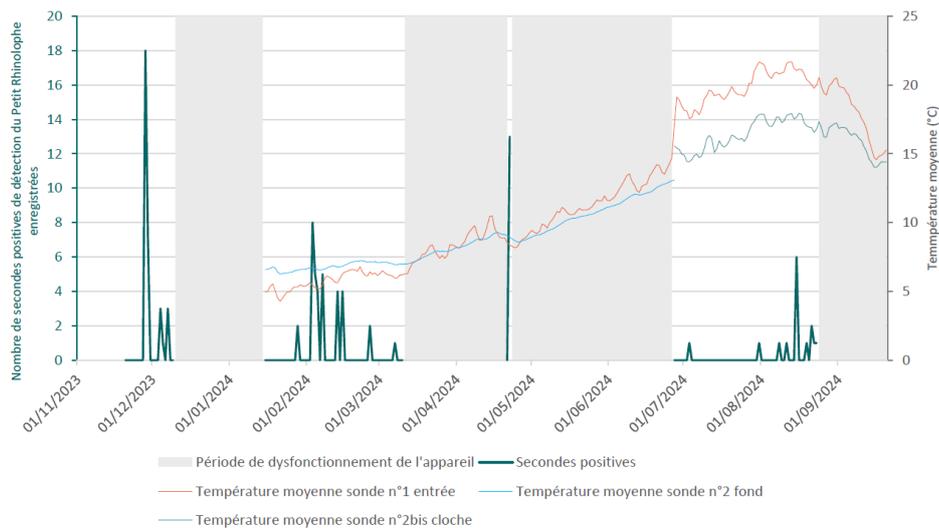
Figure 19 : Représentation graphique des secondes positives de Petit Rhinolophe et des températures enregistrées quotidiennement dans la cavité de report

Les données de Petit Rhinolophe et de Grand Rhinolophe enregistrées par le Rhinologger positionné dans la cavité de report sont représentées en figures 19 et 20. Le Rhinologger a rencontré des problèmes de fonctionnement à plusieurs périodes : du 10 décembre 2023 au 14 janvier 2024, du 11 mars 2024 au 21 avril 2024, du 23 avril 2024 au 26 juin 2024 et du 24 août au 20 septembre.

**Le nombre de secondes positives de Petit Rhinolophe enregistrées (figure 19) montre une fréquentation du site par l'espèce plus ou moins occasionnelle sur l'ensemble des périodes de fonctionnement du Rhinologger, avec un nombre de secondes positives enregistrées plus important sur les périodes d'hibernation et de transit printanier. Les quelques secondes positives enregistrées durant la période de fonctionnement estivale semblent indiquer un passage très ponctuel de l'espèce dans le site à cette période.**

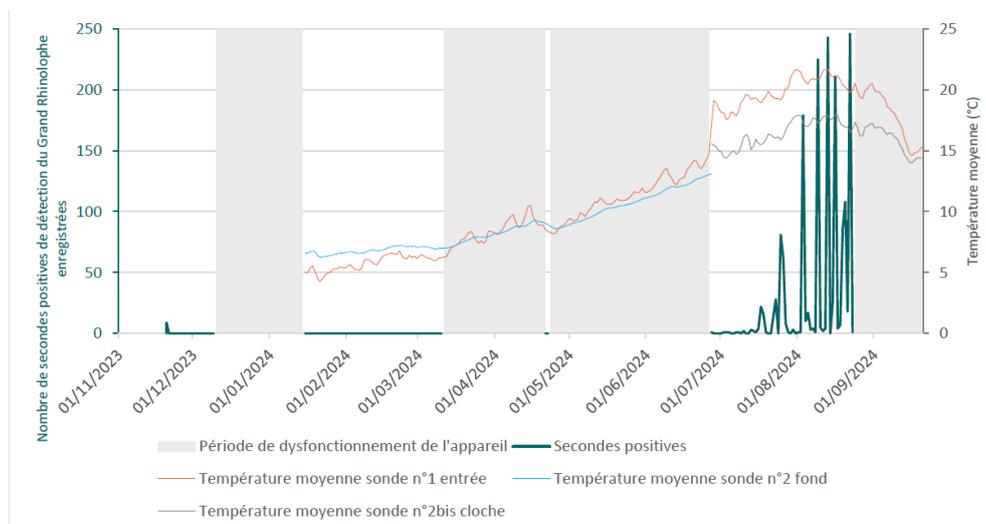
Figure 20 : Représentation graphique des secondes positives de Grand Rhinolophe et des températures enregistrées quotidiennement dans la cavité de report

Le nombre de secondes positives de Grand Rhinolophe enregistrées (figure 20) montre une fréquentation du site par l'espèce très régulière en fin de période estivale et en période de transit automnal (ce qui correspond aux dates où les températures sont les plus élevées dans la cavité). Le site semble donc utilisé comme gîte par l'espèce à ces périodes. L'espèce semble cependant quasi absente en période d'hibernation et absente en période de transit printanier.

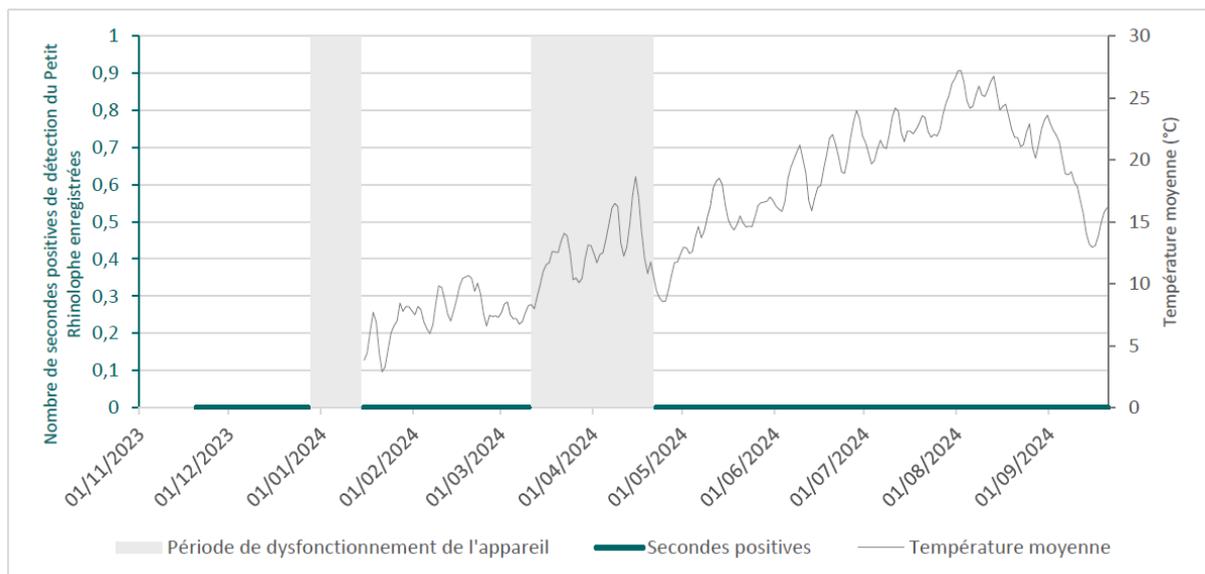
Figure 21 : Représentation graphique des secondes positives de Petit Rhinolophe et des températures enregistrées quotidiennement dans les combles du bâtiment d'exploitation

Les données enregistrées par le Rhinologger positionné dans les combles du bâtiment d'exploitation sont représentées sur la figure 21. Le Rhinologger a rencontré des problèmes de fonctionnement à plusieurs périodes : du 28 décembre 2023 au 14 janvier 2024 et du 11 mars 2024 au 21 avril 2024.

Sur l'ensemble des périodes de fonctionnement de l'appareil, aucune seconde positive de détection du Petit Rhinolophe n'a été enregistrée, ce qui signifie que les combles du bâtiment d'exploitation n'ont pas été fréquentés par le Petit Rhinolophe à ces dates. Ils n'ont donc pas servi de gîte, ni de reposoir nocturne ou de lieu de transit pour l'espèce à ces périodes.

Concernant les données de Grand Rhinolophe enregistrées par le Rhinologger, sur l'ensemble de la durée de fonctionnement de l'appareil, seule 1 seconde positive a été enregistrée le 23 avril à 16h. Etant donné l'horaire (en journée) et le fait qu'il s'agisse de la seule seconde enregistrée sur l'ensemble de la période, il semblerait qu'il s'agisse d'une erreur d'identification par l'appareil et que **le site ne soit pas fréquenté par le Grand Rhinolophe.**

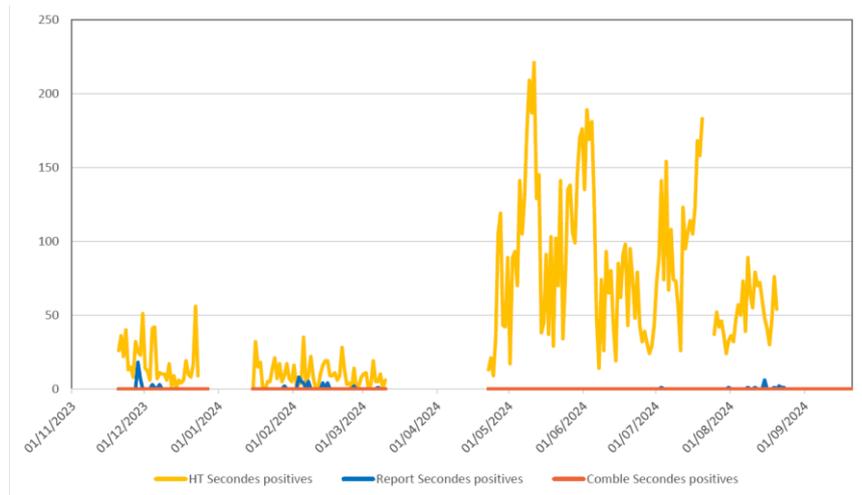
Figure 22 : Représentation graphique des secondes positives de Petit Rhinolophe enregistrées quotidiennement dans l'ensemble des sites d'étude

Les données de Petit Rhinolophe enregistrées par les Rhinologgers dans l'ensemble des sites d'études sont représentées sur la figure 22. Sur l'ensemble des périodes de fonctionnement des appareils, les résultats des enregistrements des secondes positives de Petit Rhinolophe montrent :

- Une fréquentation nulle des combles du bâtiment d'exploitation par l'espèce ;
- Une activité acoustique plus importante dans la cavité située sous le poste HT que dans la cavité de report, même aux périodes où l'espèce est régulièrement contactée dans la cavité de report

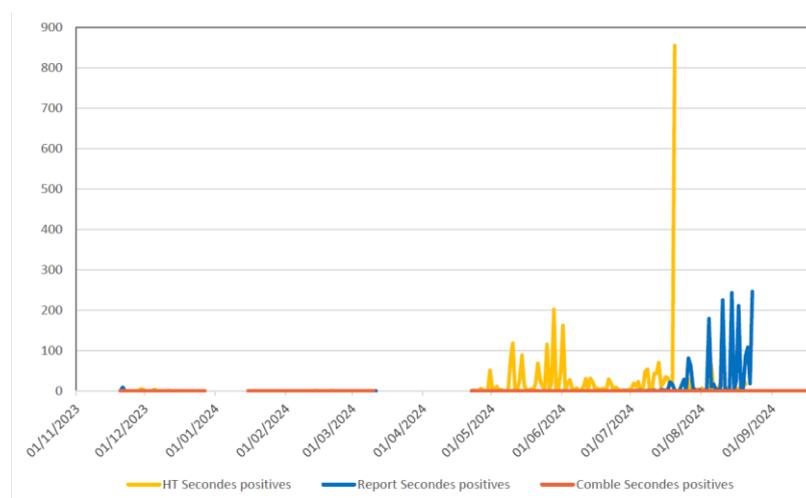
Figure 23 : Représentation graphique des secondes positives de Grand Rhinolophe enregistrées quotidiennement dans l'ensemble des sites d'étude

Les données de Grand Rhinolophe enregistrées par les Rhinologgers dans l'ensemble des sites d'études sont représentées sur la figure 23. Sur l'ensemble des périodes de fonctionnement des appareils, les résultats des enregistrements des secondes positives de Grand Rhinolophe montrent :

- Une fréquentation nulle des combles du bâtiment d'exploitation par l'espèce ;
- Une activité acoustique équivalente dans la cavité située sous le poste HT et dans la cavité de report, avec un décalage dans le temps (la cavité du poste HT étant plutôt fréquentée en période estivale et la cavité de report en fin de période estivale et durant le transit automnal)

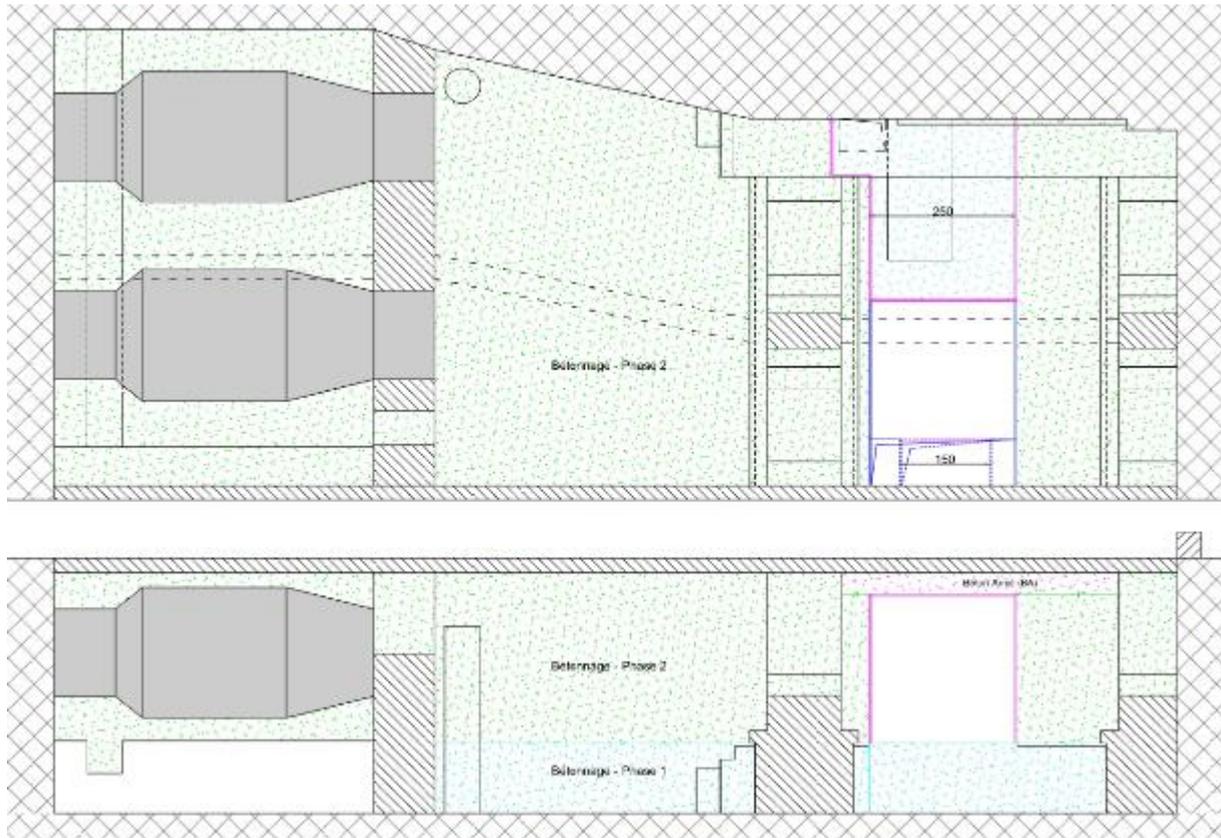
Figure 27 : Vue en plan et en coupe longitudinale de l'aménagement

L'aménagement de cette nouvelle cavité spécifiquement pensée pour l'accueil des chauves-souris et plus précisément le Grand et le Petit Rhinolophe permettra d'offrir des capacités d'accueil supérieures à la fosse sous dalle dans son état actuel notamment au travers de l'amélioration du comportement thermique du local qui a tendance à présenter des températures trop basses. Ce point est corrigé avec la nouvelle installation en plus de l'optimisation de la ventilation et des supports adéquats.

La surface d'habitat potentiel ainsi créée sera de l'ordre de 35 m<sup>2</sup> alors qu'elle se limite actuellement à quelques recoins et fissures.

- Des drains verticaux seront disposés verticalement en dalle supérieure permettant le drainage des eaux d'infiltration en dalle et le nichage des chiroptères. Une dizaine de drains seront ainsi mis en œuvre.
