# Rapport Sites et Sols Pollués

## Projet rue Maréchal Leclerc à Clermont-Ferrand

Mission globale codifiée INFOS & DIAG comprenant les missions élémentaires A100, A110, A120, A130, A200 et A270 selon la norme NF X31-620

N° D'AFFAIRE: 1812EL7P3000023  
DATE D'EDITION DU RAPPORT : 28/05/2020  
REFERENCE DU RAPPORT (CHRONO) : EL7P3/20/160

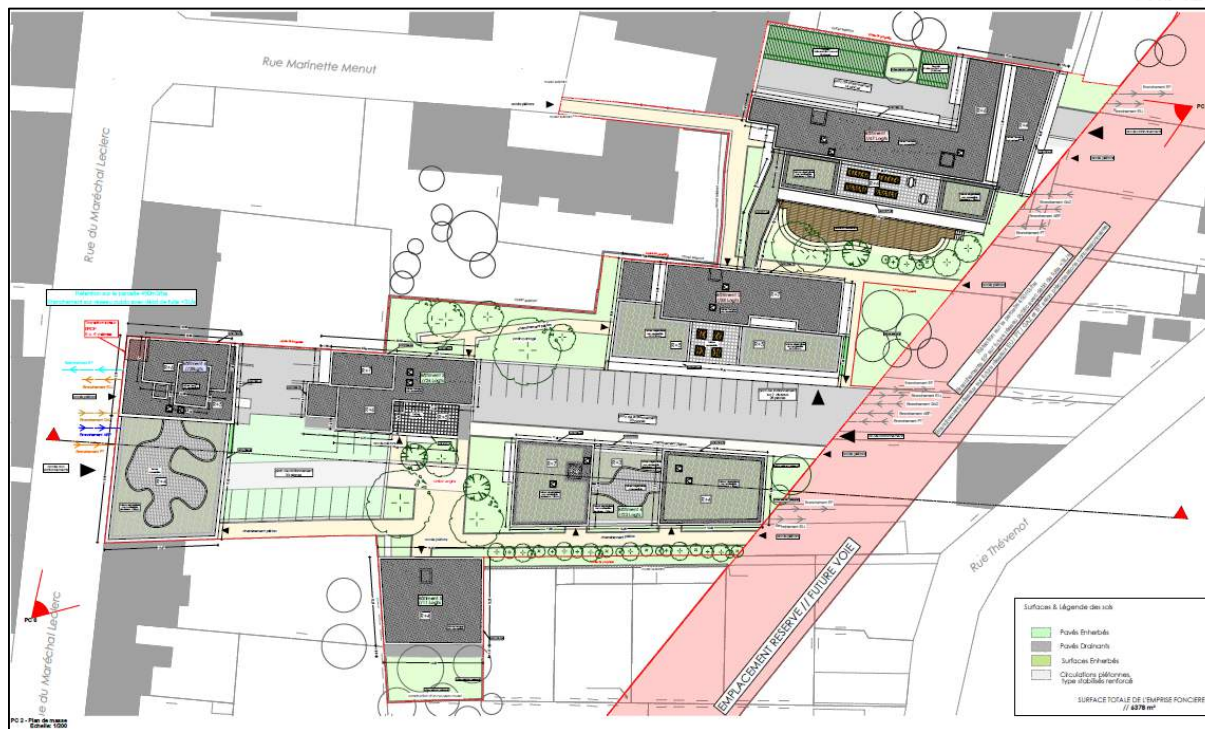
**FIGURE 3 : PLAN DU PROJET – ECHELLE MODIFIEE (SOURCE : GROUPE EDOUARD DENIS)**

Le projet envisage la réalisation d’un programme immobilier dont le plan de projet est présenté en Figure 3 ci-après.

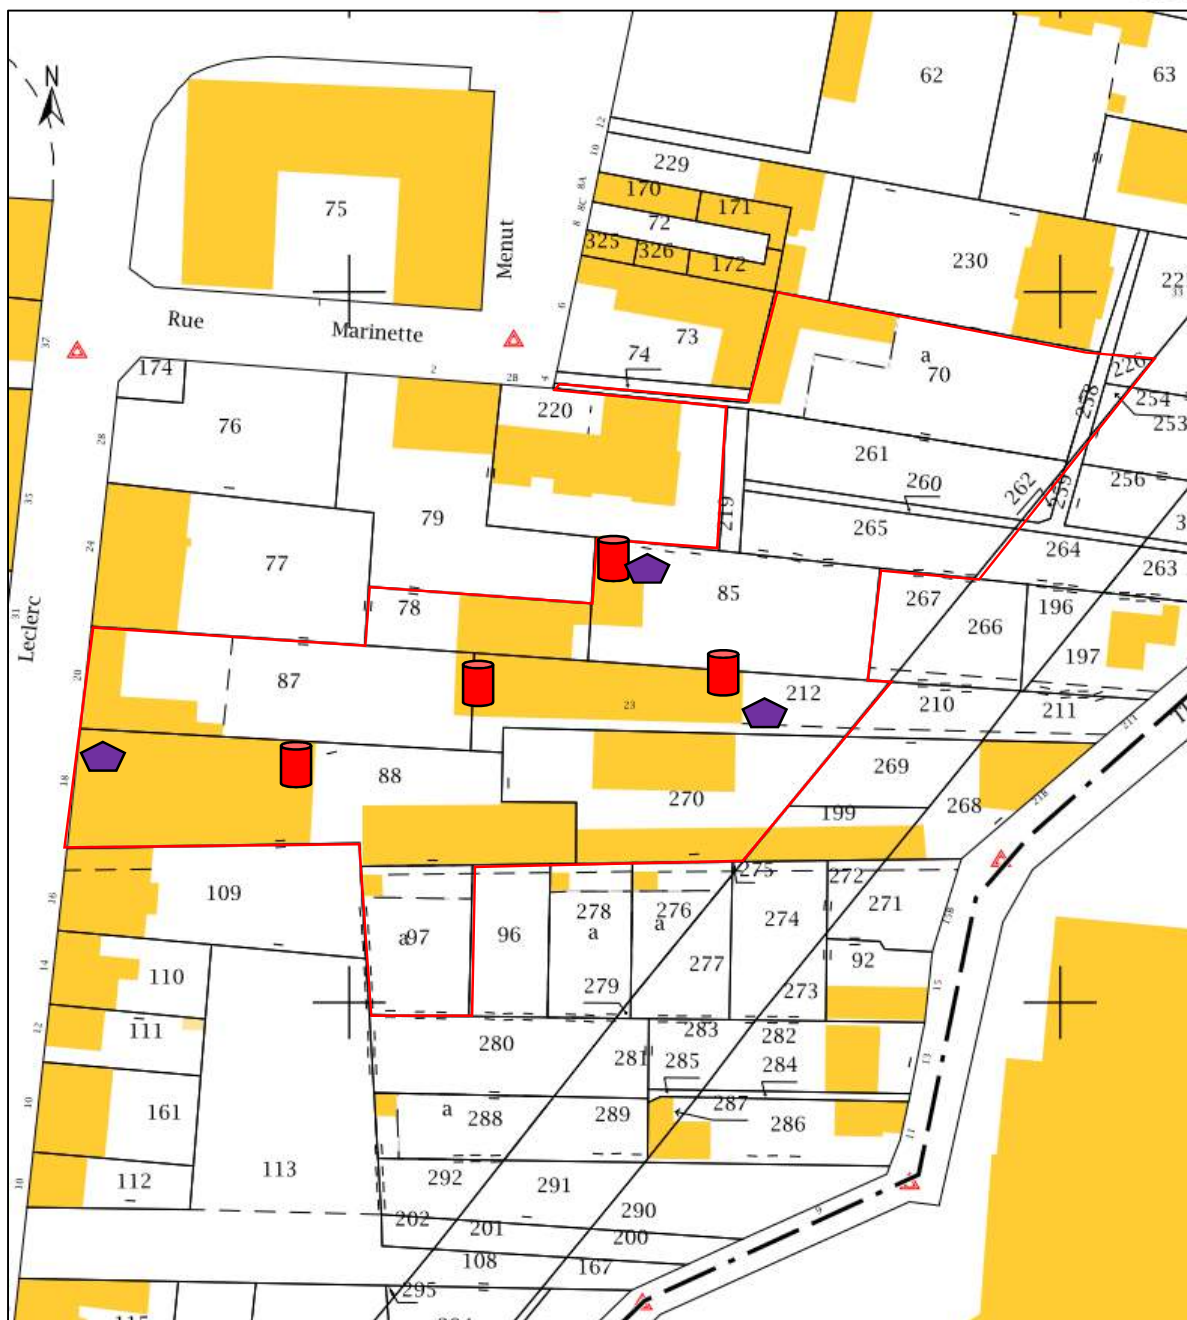
Les éléments relevés sont présentés sur le plan en Figure 4. Les cylindres rouges représentent les chaudières et les formes violettes représentent les cuves.

FIGURE 4 : PLAN DE VISITE DE SITE (SOURCE : CADASTRE)

Au cours de la visite de site, il n'a pas été repéré d'indice laissant supposer la présence de remblais divers ou de problème de pollution avéré.

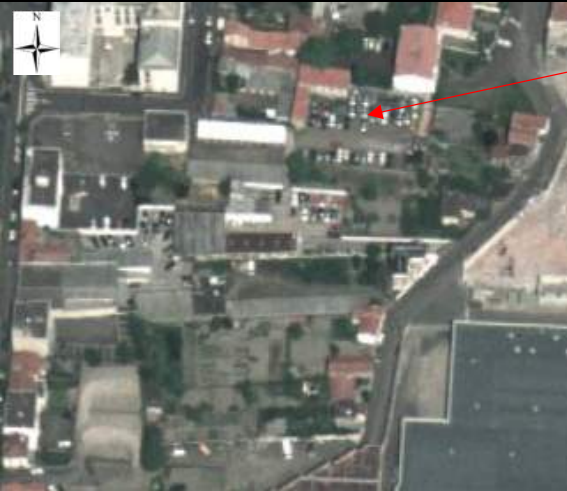
TABLEAU 4 : ANALYSE DES PHOTOGRAPHIES AERIENNES (SOURCE : REMONTERLETEMPS.IGN.FR)		
Date	Documents	Observation
05/2004

<p>La configuration du terrain est similaire à la configuration actuelle, on observe toutefois un important stockage de véhicule en partie Nord du terrain qui est actuellement une friche.</p>
05/1996	 	<p>La configuration du terrain est similaire à la configuration actuelle.</p>

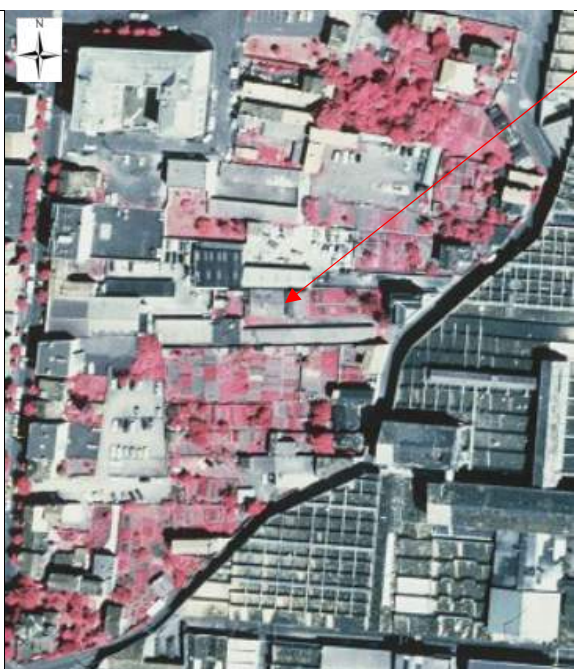
07/1985

<p>La configuration du terrain est similaire à la configuration actuelle à l'exception des deux petits bâtiments au centre du terrain qui ne sont plus présents actuellement.</p>
01/1972

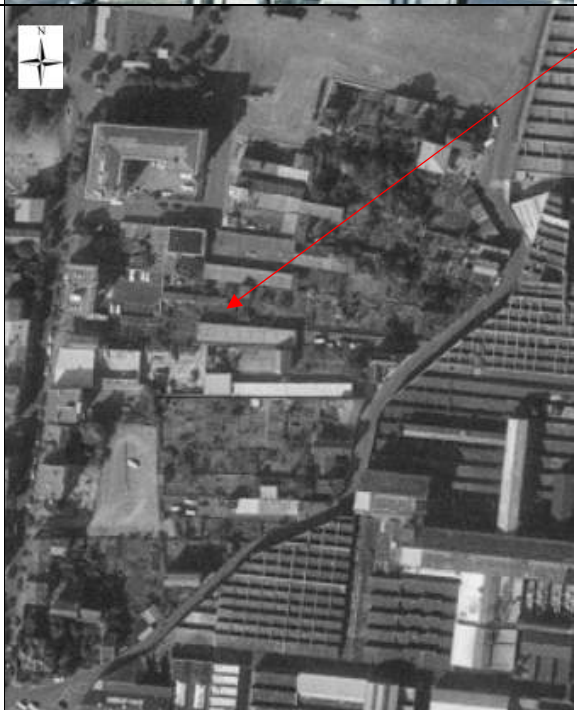
<p>La configuration du terrain est légèrement différente de la configuration actuelle. Un bâtiment n'est pas encore construit.</p>

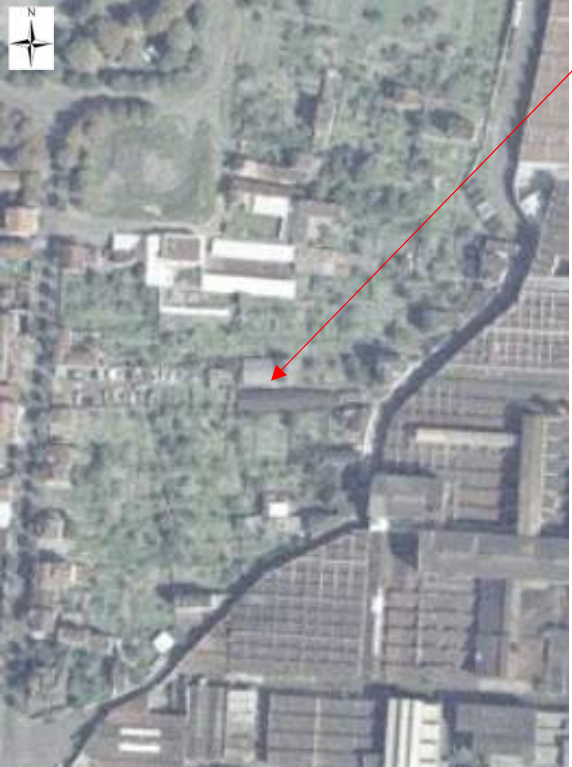
<p>08/1960</p>

<p>Le terrain est peu aménagé. Le terrain est globalement constitué de jardins ou espaces verts. Seule une partie des bâtiments est construite.</p>
<p>08/1946</p>

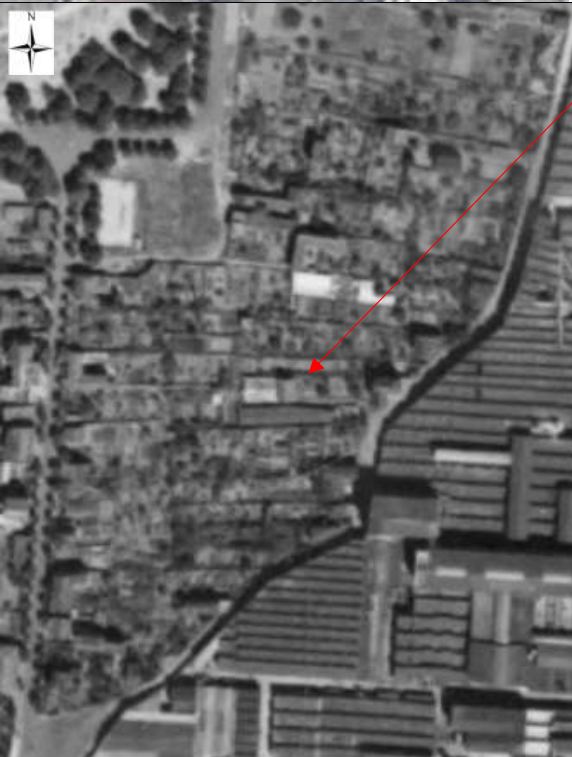
<p>Plus ancienne photographie observable. La qualité de la photographie ne permet pas de définir la configuration du terrain. A priori, seul une partie des bâtiments est déjà existante.</p>

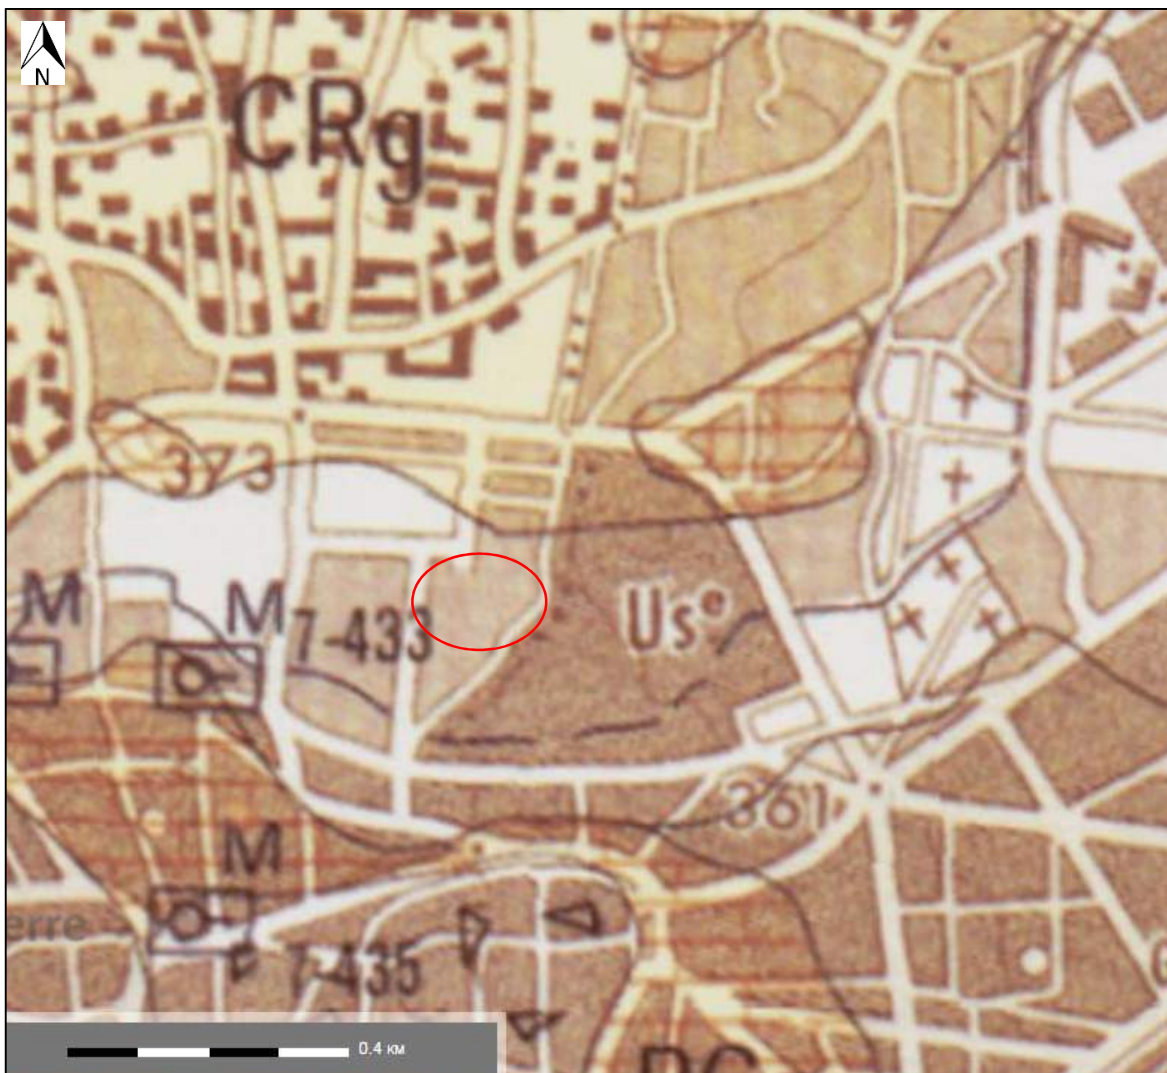
**FIGURE 7 : EXTRAIT DE LA CARTE GEOLOGIQUE AU 1/50 000 (ECHELLE MODIFIEE) DE LA REGION DE CLERMONT-FERRAND (SOURCE : INFOTERRE)**

L'extrait de la carte géologique est présenté ci-après, en Figure 7.

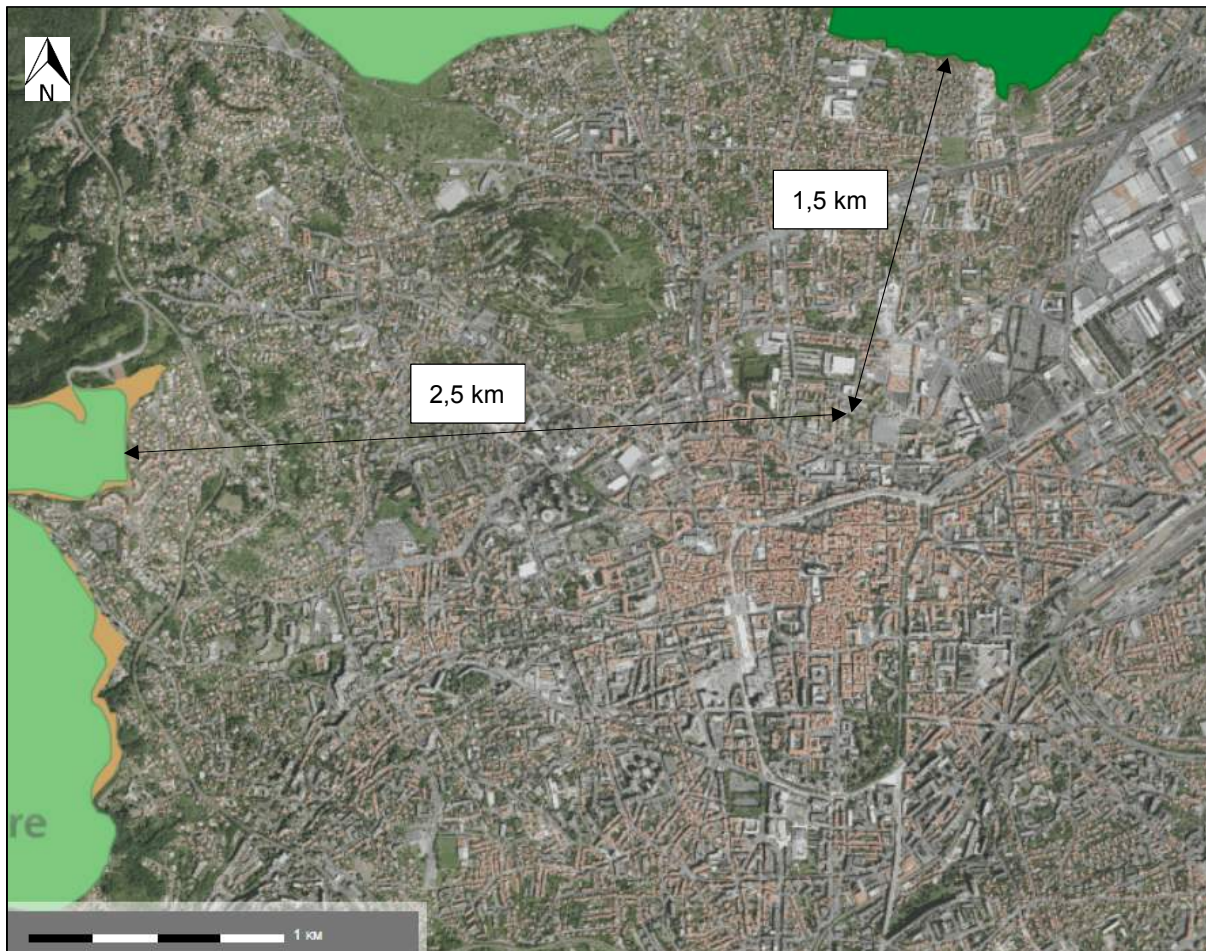
**FIGURE 12 : LOCALISATION DES ZONES PROTEGEES DANS UN RAYON DE 3 KM (SOURCE : INFOTERRE)**

Les zones à enjeux naturels les plus proches du site d'étude, sont situées à 1,5 km au Nord du site et à 2,5 km à l'Ouest du site. Il s'agit de ZNIEFF de type I et II ainsi que du parc régional des volcans d'Auvergne.

Compte tenu des éléments, l'environnement naturel est considéré comme peu vulnérable.

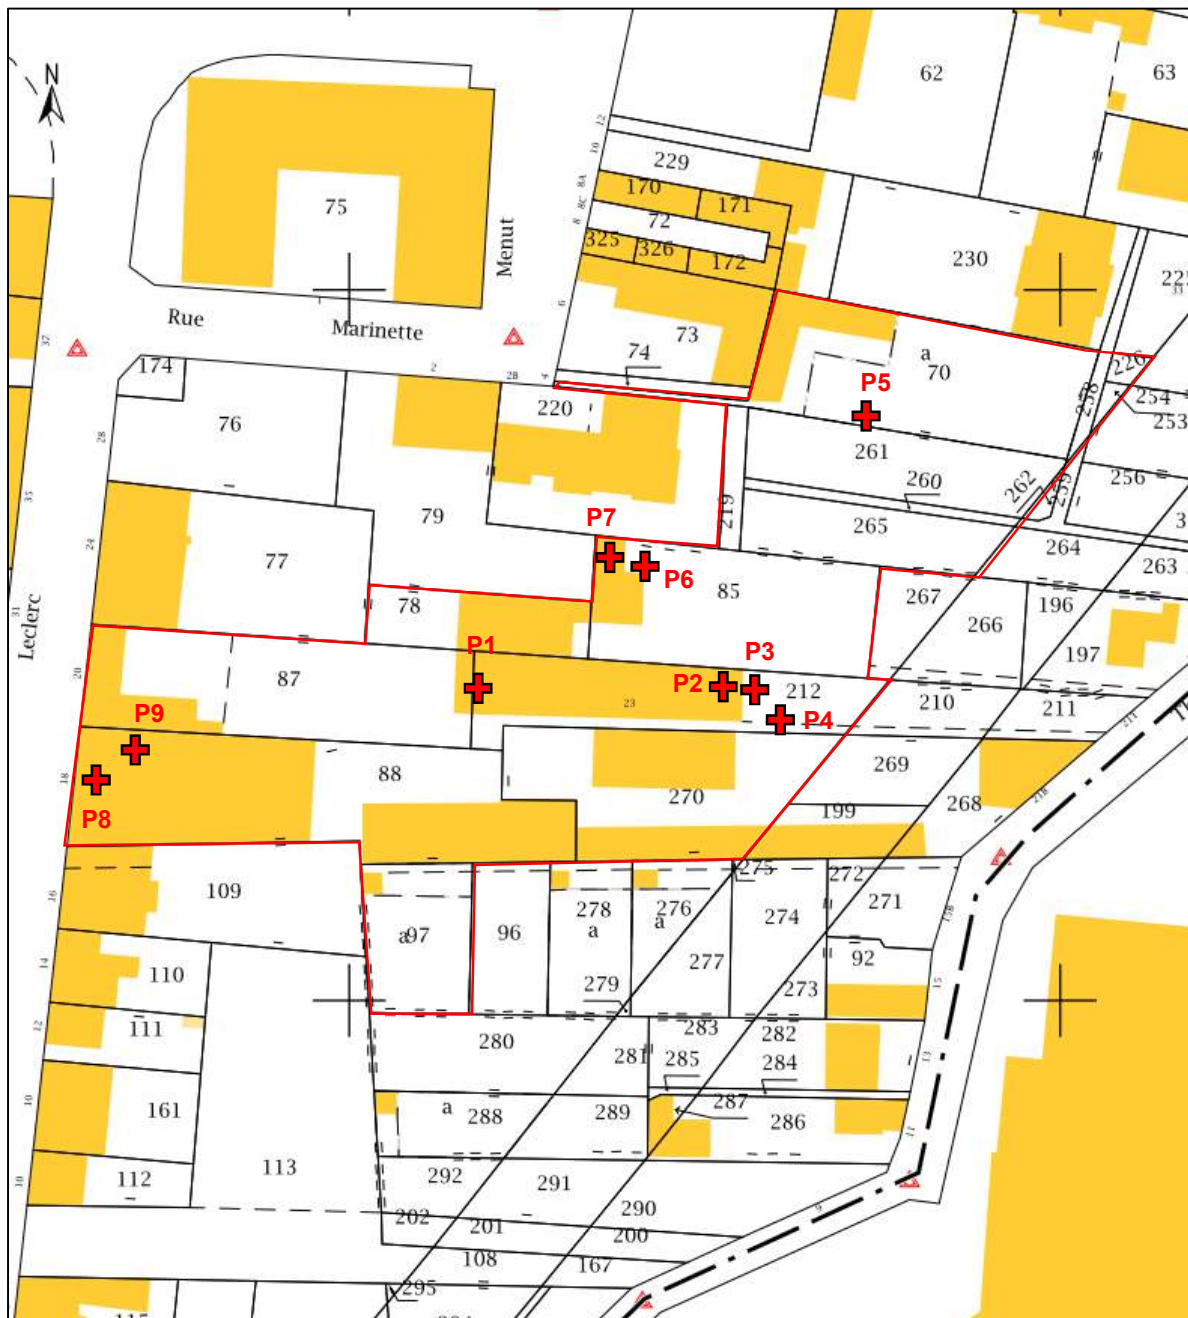
TABLEAU 12 : INVESTIGATIONS PROPOSEES		
Localisation	Nombre de sondages	Profondeur à atteindre
Chaudières	3 sondages	2 m
Cuve d'huile enterrée	2 sondages	3 m
Cuve aérienne de fioul	2 sondages	2 m
Petite cuve de fioul d'appoint de l'atelier	1 sondage	2 m
Terrain en friche, ancien stockage de véhicules	1 sondage	1 m

**FIGURE 13 : PLAN PREVISIONNEL DES INVESTIGATIONS**

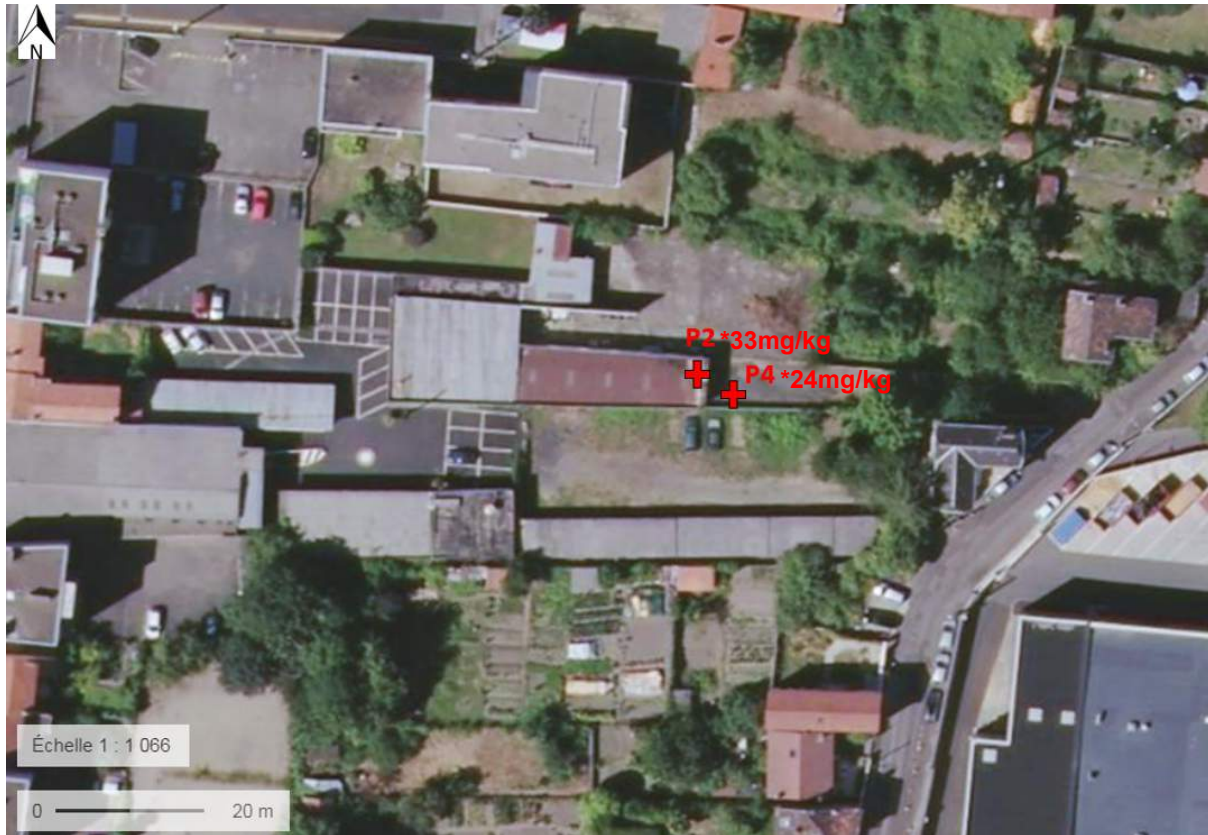
**FIGURE 14 : REPRESENTATION CARTOGRAPHIQUE DES CONTAMINATIONS AUX HAP**

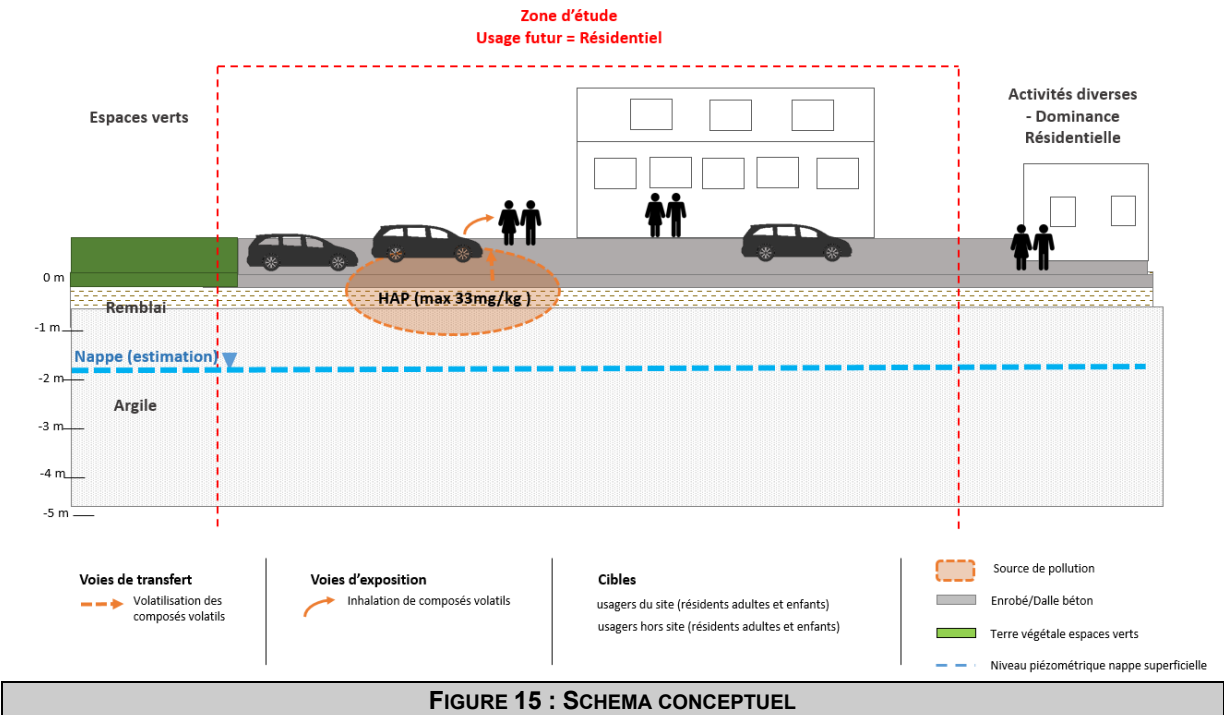
La synthèse des éléments précités est représentée sur le schéma conceptuel en Figure 15 ci-après.

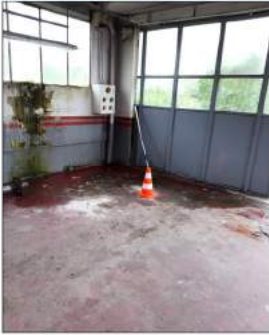
0.10	Dalle béton											
0.20	Remblais argilo-sableux + pouzzolane	Sans objet	0.2	P3 (0-1)		X	X	X	X	X		
0.30												
0.40												
0.50

4.90												
5.00												
Présence d'eau / rencontre de la nappe : Très humide à partir de 1m Gestion des cuttings : Utilisés pour le rebouchage Rebouchage : Avec les cuttings Remarques : Sans objet					Protocole de prélèvement : Echantillons ponctuels sur l'horizon prélevé Type de flaconnage : Verre chimie 375 ml Nom du laboratoire d'analyses : SYNLAB Date d'envoi des échantillons : 14/05/2020 Conditions de transport : Glacières avec blocs réfrigérants							
Photographie ou croquis du point de prélèvement (sondage)

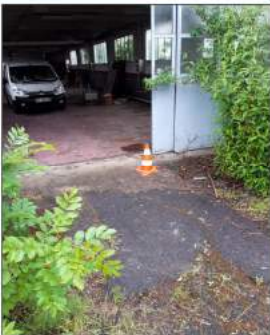
N° affaire :	1812EL7P3000023	Nom point de prélèvement (sondage) :	P4																															
Nom du site :	Rue Maréchal Leclerc	Localisation :	Cuve d'huile enterrée																															
Nom du préleveur :	LAPALUS Antoine	Coordonnées GPS X (latitude) :	45°47'3.64" N																															
Date :	13/05/2020	Coordonnées GPS Y (longitude) :	3°5'17.68" E																															
Matériel :	Carroter portatif	Coordonnées GPS Z (altitude) :	362 m																															
Description du sondage et des prélèvements																																		
Profondeur (m)	Description lithologique	Indices organoleptiques	Mesure PID (ppm)	Référence échantillon	Heure prélèvement	Analyses laboratoire																												
						HCT/CHL/CL	HAP	CDHV	BTEX	8 Métaux

4.70																																		
4.80																																		
4.90																																		
5.00																																		
<table border="1" style="width:100%; border-collapse: collapse;"> <tr> <td>Présence d'eau / rencontre de la nappe :</td> <td>Très humide à partir de 1,5 m</td> <td>Protocole de prélèvement :</td> <td>Echantillons ponctuels sur l'horizon prélevé</td> </tr> <tr> <td>Gestion des cuttings :</td> <td>Utilisés pour le rebouchage</td> <td>Type de flaconnage :</td> <td>Verre chimie 375 ml</td> </tr> <tr> <td>Rebouchage :</td> <td>Avec les cuttings</td> <td>Nom du laboratoire d'analyses :</td> <td>SYNLAB</td> </tr> <tr> <td>Remarques :</td> <td>Sans objet</td> <td>Date d'envoi des échantillons :</td> <td>14/05/2020</td> </tr> <tr> <td></td> <td></td> <td>Conditions de transport :</td> <td>Glaçères avec blocs réfrigérants</td> </tr> </table>					Présence d'eau / rencontre de la nappe :	Très humide à partir de 1,5 m	Protocole de prélèvement :	Echantillons ponctuels sur l'horizon prélevé	Gestion des cuttings :	Utilisés pour le rebouchage	Type de flaconnage :	Verre chimie 375 ml	Rebouchage :	Avec les cuttings	Nom du laboratoire d'analyses :	SYNLAB	Remarques :	Sans objet	Date d'envoi des échantillons :	14/05/2020			Conditions de transport :	Glaçères avec blocs réfrigérants

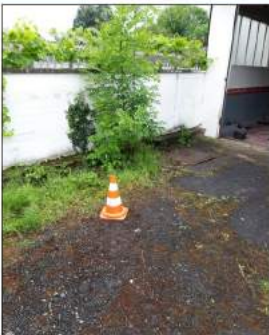
N° affaire :	1812EL7P3000023	Nom point de prélèvement (sondage) :	P5																															
Nom du site :	Rue Maréchal Leclerc	Localisation :	Terrain enherbé																															
Nom du préleveur :	LAPALUS Antoine	Coordonnées GPS X (latitude) :	45°47'5.02" N																															
Date :	13/05/2020	Coordonnées GPS Y (longitude) :	3°5'18.27" E																															
Matériel :	Carrotier portatif	Coordonnées GPS Z (altitude) :	362 m																															
Description du sondage et des prélèvements																																		
Profondeur (m)	Description lithologique	Indices organoleptiques	Mesure PID (ppm)	Référence échantillon	Heure prélèvement	Analyses laboratoire																												
						HCT	CDM	BTEX	8 Métaux																									
0,10 0,20 0,30 0,40 <b>0,50</b> 0,60 0,70 0,80 0,90 1,00 1,10 1,20 1,30 1,40 <b>1,50</b> 1,60 1,70 1,80 1,90 <b>2,00</b> 2,10 2,20 2,30 2,40 <b>2,50</b> 2,60 2,70 2,80 2,90 <b>3,00</b> 3,10 3,20 3,30 3,40 <b>3,50</b> 3,60 3,70 3,80 3,90 <b>4,00</b> 4,10 4,20 4,30 4,40 <b>4,50</b> 4,60 4,70 4,80 4,90 <b>5,00</b>	Sablo-graveleux	Sans objet	0,2	P5 (0-1)	12h00	X	X	X	X	X

Arrêt de sondage																																	
<table border="1" style="width: 100%; border-collapse: collapse;"> <tr> <td>Présence d'eau / rencontre de la nappe :</td> <td>Non</td> <td>Protocole de prélèvement :</td> <td colspan="2">Echantillons ponctuels sur l'horizon prélevé</td> </tr> <tr> <td>Gestion des cuttings :</td> <td>Utilisés pour le rebouchage</td> <td>Type de façonnage :</td> <td colspan="2">Vere chimie 375 ml</td> </tr> <tr> <td>Rebouchage :</td> <td>Avec les cuttings</td> <td>Nom du laboratoire d'analyses :</td> <td colspan="2">SYNLAB</td> </tr> <tr> <td>Remarques :</td> <td>Sans objet</td> <td>Date d'envoi des échantillons :</td> <td colspan="2">14/05/2020</td> </tr> <tr> <td></td> <td></td> <td>Conditions de transport :</td> <td colspan="2">Glacières avec blocs réfrigérants</td> </tr> </table>					Présence d'eau / rencontre de la nappe :	Non	Protocole de prélèvement :	Echantillons ponctuels sur l'horizon prélevé		Gestion des cuttings :	Utilisés pour le rebouchage	Type de façonnage :	Vere chimie 375 ml		Rebouchage :	Avec les cuttings	Nom du laboratoire d'analyses :	SYNLAB		Remarques :	Sans objet	Date d'envoi des échantillons :	14/05/2020				Conditions de transport :	Glacières avec blocs réfrigérants

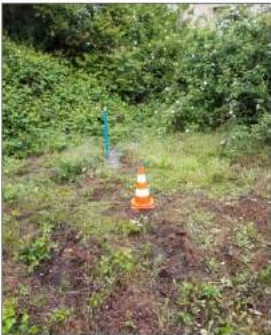
N° affaire :	1812EL7P3000023	Nom point de prélèvement (sondage) :	P6																															
Nom du site :	Rue Maréchal Leclerc	Localisation :	Petite cuve de foud aérobie																															
Nom du préleveur :	LAPALUS Antoine	Coordonnées GPS X (latitude) :	45°47'4.5" N																															
Date :	13/05/2020	Coordonnées GPS Y (longitude) :	3°5'16,73" E																															
Matériel :	Carroter portatif	Coordonnées GPS Z (altitude) :	362 m																															
Description du sondage et des prélèvements																																		
Profondeur (m)	Description lithologique	Indices organoleptiques	Mesure PID (ppm)	Référence échantillon	Heure prélèvement	Analyses laboratoire																												
						HCT/CH3/CO4	HAP	CDH/V	BTEX	8 Métaux																								
0,10	Dalle béton																																	
0,20

4,70																																		
4,80																																		
4,90																																		
<b>5,00</b>																																		
<table border="1" style="width:100%; border-collapse: collapse;"> <tr> <td>Présence d'eau / rencontre de la nappe :</td> <td>Très humide à partir de 1m</td> <td>Protocole de prélèvement :</td> <td colspan="2">Echantillons ponctuels sur l'horizon prélevé</td> </tr> <tr> <td>Gestion des cuttings :</td> <td>Utilisés pour le rebouchage</td> <td>Type de bouchage :</td> <td colspan="2">Verre chimie 375 ml</td> </tr> <tr> <td>Rebouchage :</td> <td>Avec les cuttings</td> <td>Nom du laboratoire d'analyses :</td> <td colspan="2">SYNLAB</td> </tr> <tr> <td>Remarques :</td> <td>Sans objet</td> <td>Date d'envoi des échantillons :</td> <td colspan="2">14/05/2020</td> </tr> <tr> <td></td> <td></td> <td>Conditions de transport :</td> <td colspan="2">Glacières avec blocs réfrigérants</td> </tr> </table>					Présence d'eau / rencontre de la nappe :	Très humide à partir de 1m	Protocole de prélèvement :	Echantillons ponctuels sur l'horizon prélevé		Gestion des cuttings :	Utilisés pour le rebouchage	Type de bouchage :	Verre chimie 375 ml		Rebouchage :	Avec les cuttings	Nom du laboratoire d'analyses :	SYNLAB		Remarques :	Sans objet	Date d'envoi des échantillons :	14/05/2020				Conditions de transport :	Glacières avec blocs réfrigérants

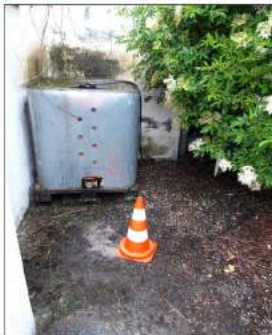
N° affaire :	1812EL7P3000023	Nom point de prélèvement (sondage) :	P7																															
Nom du site :	Rue Maréchal Leclerc	Localisation :	Chaudière																															
Nom du préleveur :	LAPALUS Antoine	Coordonnées GPS X (latitude) :	45°47'4.48" N																															
Date :	13/05/2020	Coordonnées GPS Y (longitude) :	3°5'16,55" E																															
Matériel :	Carroter portatif	Coordonnées GPS Z (altitude) :	362 m																															
Description du sondage et des prélèvements																																		
Profondeur (m)	Description lithologique	Indices organoleptiques	Mesure PID (ppm)	Référence échantillon	Heure prélèvement	Analyses laboratoire																												
						HCT/CH3/CO	HAP	CDHV	BTEX	8 Métaux																								
0,10	Dalle Béton																																	
0,20	Remblais + brique	Sans objet	0,2	P7 (0-1)	12h45	X	X	X	X	X

5,00																																		
<table border="1" style="width: 100%;"> <tr> <td>Présence d'eau / rencontre de la nappe :</td> <td>Humide à partir de 1m</td> <td>Protocole de prélèvement :</td> <td>Echantillons ponctuels sur l'horizon prélevé</td> </tr> <tr> <td>Gestion des cuttings :</td> <td>Utilisés pour le rebouchage</td> <td>Type de flaconnage :</td> <td>Verre chimie 375 ml</td> </tr> <tr> <td>Rebouchage :</td> <td>Avec les cuttings</td> <td>Nom du laboratoire d'analyses :</td> <td>SYNLAB</td> </tr> <tr> <td>Remarques :</td> <td>Sans objet</td> <td>Date d'envoi des échantillons :</td> <td>14/05/2020</td> </tr> <tr> <td></td> <td></td> <td>Conditions de transport :</td> <td>Glaçères avec blocs réfrigérants</td> </tr> </table>					Présence d'eau / rencontre de la nappe :	Humide à partir de 1m	Protocole de prélèvement :	Echantillons ponctuels sur l'horizon prélevé	Gestion des cuttings :	Utilisés pour le rebouchage	Type de flaconnage :	Verre chimie 375 ml	Rebouchage :	Avec les cuttings	Nom du laboratoire d'analyses :	SYNLAB	Remarques :	Sans objet	Date d'envoi des échantillons :	14/05/2020			Conditions de transport :	Glaçères avec blocs réfrigérants
