## Remise en eau des étangs Chiloup, Gottiau et Neuf

### VERSAILLEUX (01)

**Etude hydrologique**  
Diagnostic du fonctionnement hydrologique des étangs existants

Référence n° R17-142  
Date : 14/11/2017  
Auteur : PA

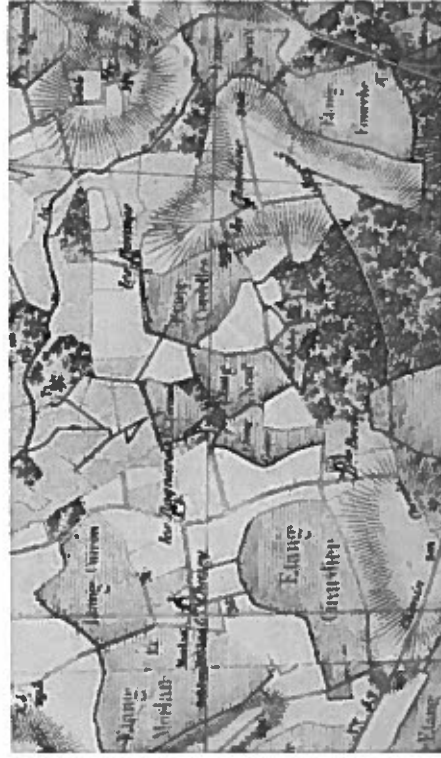
Sur la carte topographique de 1854, le site d'étude montre la présence de trois étangs, dont nous reprendrons ci-après les dénominations :

- Étang Chiloup,
- Étang Neuf,
- Étang Gottiau (Goutte sur la cartographie de 1854).

Figure 4 - Extrait de la carte hydrographique de la Dombes - 1857 (relevés de 1854)

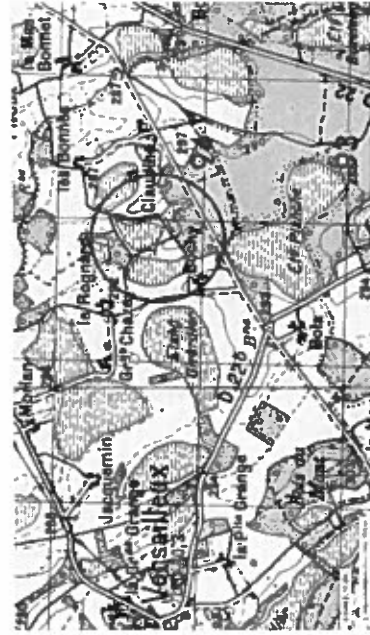
Sur la cartographie IGN de 1950, ces trois plans d'eau sont toujours présents.

Figure 5 - Extrait Geoportail - Carte IGN 1950

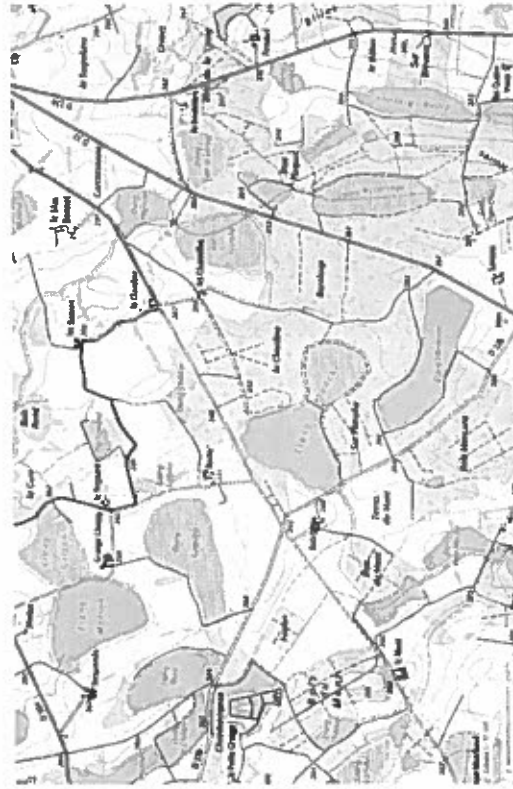
Sur la cartographie actualisée en 2009 (ci-dessous, fig.7), seuls l'étang Chiloup et une partie de l'Etang Gottiau sont encore recensés comme plan d'eau temporaires.

Figure 7 Extrait du Géoportail - Cartographie IGN mise à jour en 2009

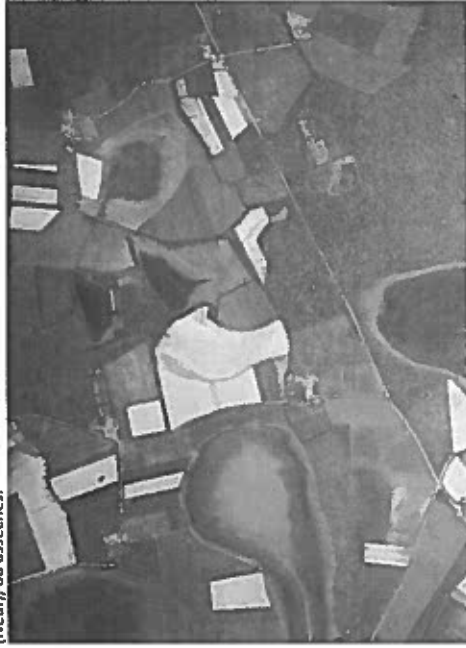
Sur la photo aérienne de 1954, les trois étangs, Chiloup, Neuf et Gottiau sont partiellement en eau (Neuf), ou asséchés.

Figure 8 : Photographie aérienne IGN - 1954 (source remonterletemps.ign.fr)

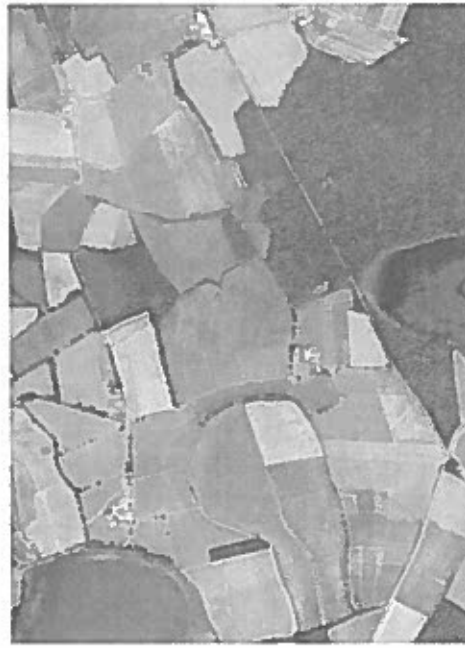
Sur la photo aérienne de 2000 (ci-dessous), les trois étangs sont remis en culture, tout comme l'étang Girardeau situé plus à l'Ouest.

Figure 9 : Photographie aérienne IGN - 2000 (source remonterletemps.ign.fr)

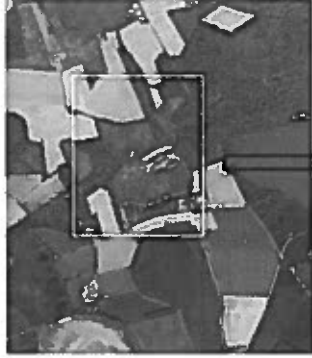
Figure 10 : Dénomination des étangs remaniés sur photographie aérienne IGN – 2005 (source remontetemps-ign.fr)

Sur la photo aérienne de 2005, les travaux qui ont remodelé l'ensemble du secteur sont en cours. Sont visibles notamment :

- Le puisard de forme circulaire en extrémité Nord, à la jonction des Etangs Gottiau (à l'Ouest) et Neuf (à l'Est),
- Les deux digues nouvellement créées pour séparer en deux chacun de ces deux plans d'eau :
  - o L'étang Neuf (à l'Est), est ainsi divisé en deux nouveaux étangs, que nous appellerons dans ce rapport Neuf Nord et Neuf Sud
  - o L'étang Gottiau est séparé en deux nouveaux étangs, que nous appellerons dans ce rapport Gottiau Ouest et Gottiau Est (en cours de remodelage sur cette photo)
- Un ensemble de bassins d'alevinage sont créés en extrémité Ouest de l'Etang Gottiau, au-delà d'une autre digue.
- L'Etang Chiloup conserve son état originel

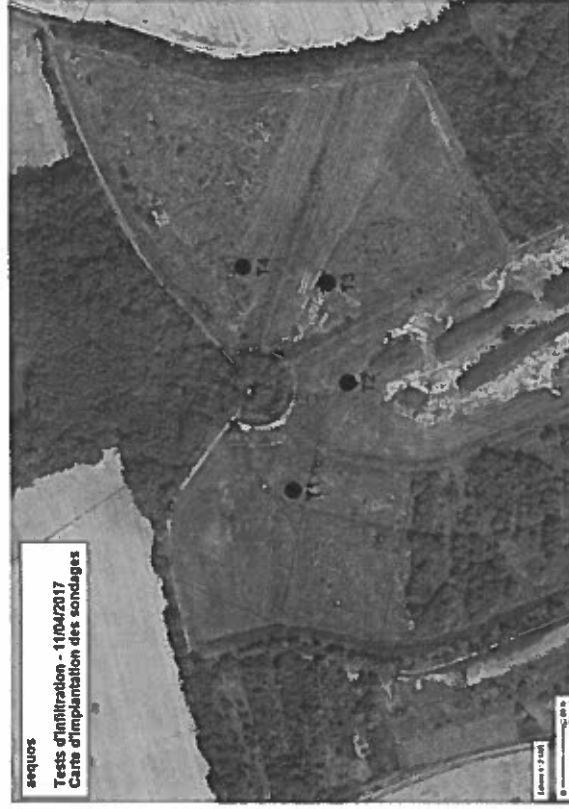
Figure 12 : Plan d'implantation des essais d'infiltration en ouvrages existants

La position des essais est reportée sur le plan ci-dessous :

La méthodologie d'essai est assimilable à un essai de type Porchet à charge variable.

N° essai	Profondeur	Etang	Nature du Sol	Perméabilité mesurée dans l'ouvrage
T1	0.38 m	Etang Gottiau Ouest	Limon argileux	$1.3 \cdot 10^{-7}$ m/s = 0.48 mm/h
T2	0.34 m	Etang Gottiau Est	Limon argileux	$4.5 \cdot 10^{-7}$ m/s = 1.61 mm/h
T3	0.5 m	Etang Neuf Sud	Limon argileux	$1.4 \cdot 10^{-7}$ m/s = 0.50 mm/h
T4	0.65 m	Etang Neuf Nord	Limon argileux	$2.8 \cdot 10^{-7}$ m/s = 1.02 mm/h

Ces mesures ont été réalisées en avril 2017, lors d'une période de déficit de précipitation par rapport aux normales saisonnières, et sur des sols secs.

La Dombes est caractérisée par des sols de nature argileuse qui présentent une certaine capacité d'infiltration lorsqu'ils sont secs (comme testés ci-avant), et deviennent quasiment imperméables lorsqu'ils sont saturés.

Il est donc probable que la perméabilité des fonds d'étang soit beaucoup plus faible lorsque les étangs seront en eau, pour atteindre une valeur de perméabilité de fond inférieure à 0.1 mm/h.

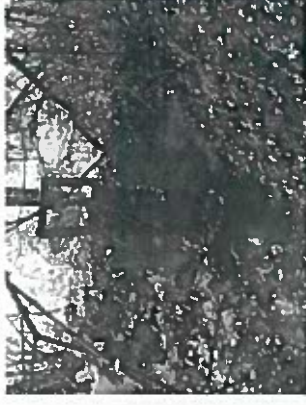
Figure 14 : Vue vers l'amont de l'ouvrage sur le fossé périphérique Est, en aval immédiat de l'étang Chiloup

Un ouvrage maçonné haut de 1,2 m est présent sur le fossé périphérique Est. Il est équipé d'une vanne pelle large de 0,5 m, qui était ouverte lors de notre visite en mai 2017, laissant ainsi s'écouler les eaux vers l'aval. Si cet ouvrage n'est plus associé à une alimentation des plans d'eau aujourd'hui, il témoigne d'un mode de captation ancien des eaux dans ce fossé périphérique.

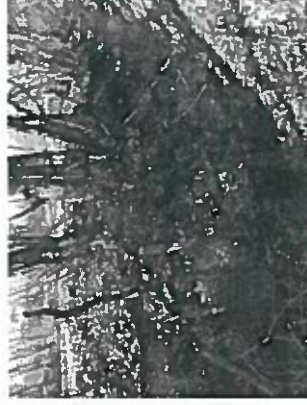
Figure 15 : Ancien ouvrage de prise d'eau sur le fossé périphérique Est, au droit de l'étang Chiloup

A noter qu'un autre ancien ouvrage est présent à l'Est de l'étang Chiloup :

Un renforcement dans la digue, qui constitue aussi la berge rive gauche du fossé périphérique, est actuellement protégé par une ancienne grille.

Aucun réseau n'a été retrouvé au fond de ce renforcement ou dans l'étang au droit de cet ouvrage (il pourrait être enfoui suite à des dépôts anciens de sédiments).

Ce renforcement pourrait être également un point de pompage des eaux du bief en direction de l'étang.

Dans tous les cas, la présence de ces aménagements montre que l'étang Chiloup bénéficiait par le passé d'un complément d'alimentation en eau artificiel par une prise d'eau dans ce fossé latéral.

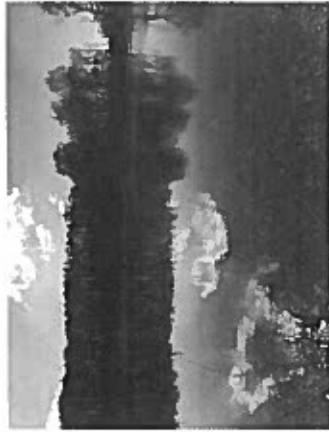
Un écoulement a pu être constaté lors de nos visites de site, notamment le 10/03/2017, mais était à sec le 11/04/2017 (photo ci-contre).

En aval, les eaux cheminent dans le bois via un fossé jusqu'à l'étang Ferrand.

Figure 17 : Vue vers le Sud de l'étang Ferrand (10/03/2017), depuis la digue mai.
