Aménagement d'une halte fluviale à Villefranche-sur-Saône

Analyse des potentialités écologiques de la zone envisagée pour la réalisation du projet

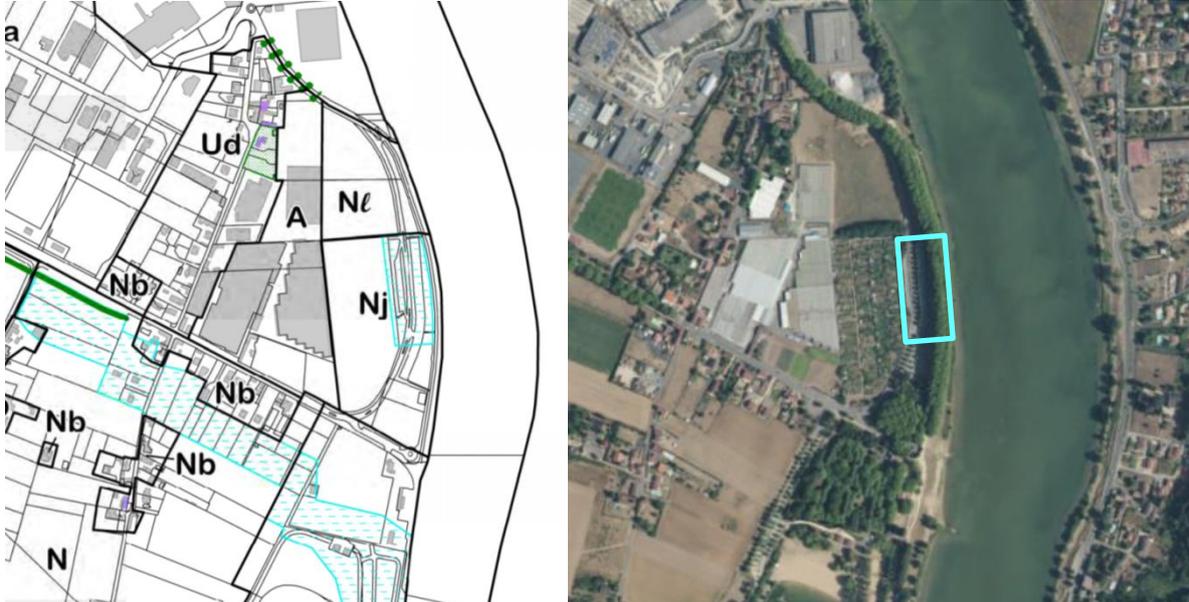
Fig. 3. Extrait du zonage du PLU et localisation de la zone humide concernée par le projet

L'emprise concernée par ce zonage « zone humide » concerne une partie d'un parking, de l'allée de platanes et des berges de la Saône.

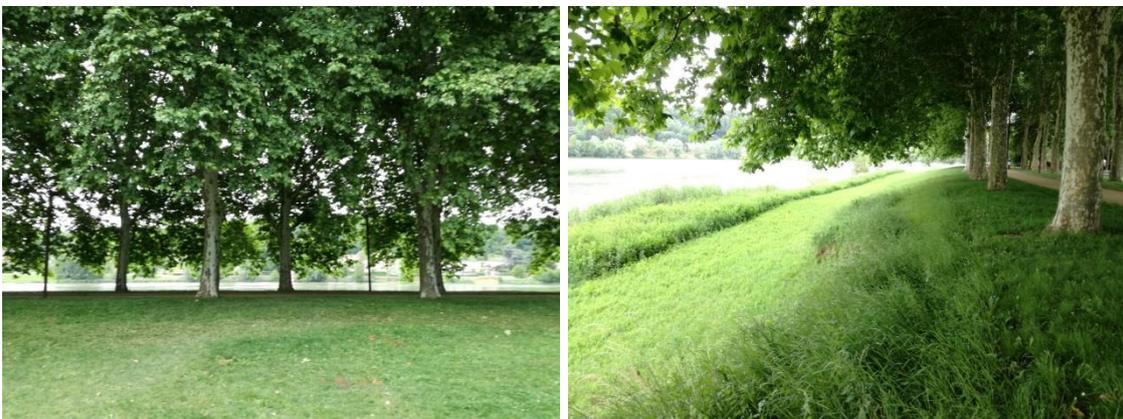
Vue du haut de berge en rive gauche de la Saône occupé par des allées de platanes avec un entretien régulier par fauche du sous-bois

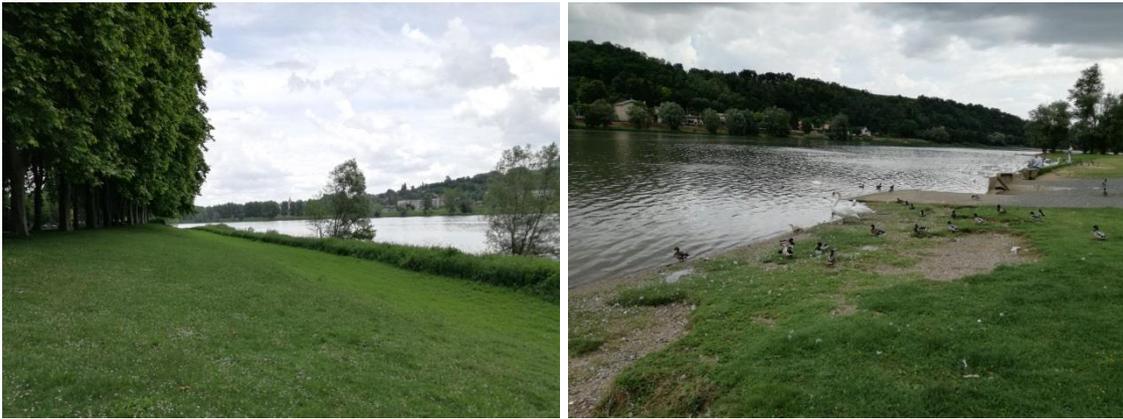
La ripisylve est quasi-absente le long de la rivière, seuls restent quelques arbustes isolés, principalement des saules

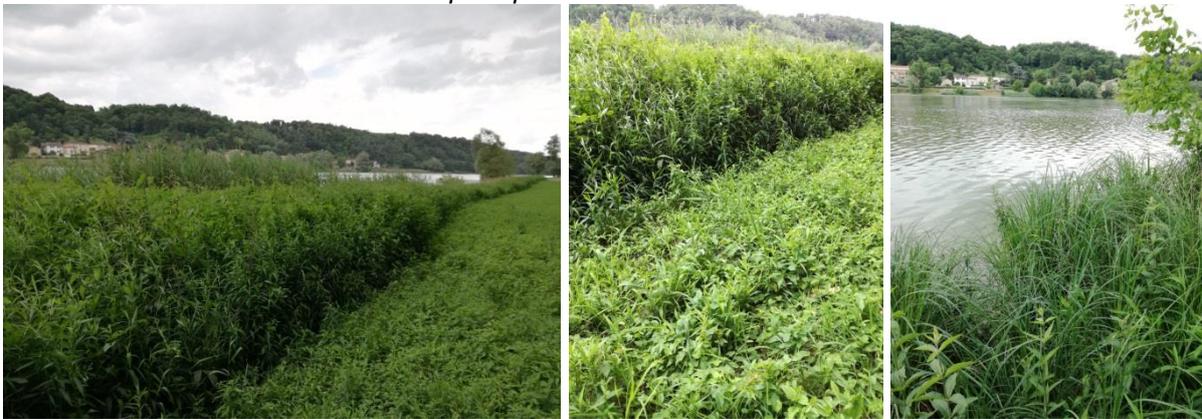
La végétation herbacée en pied de berge est composée essentiellement d'hélophytes (patch de roselières, carex) accompagnés d'espèces communes/rudérales

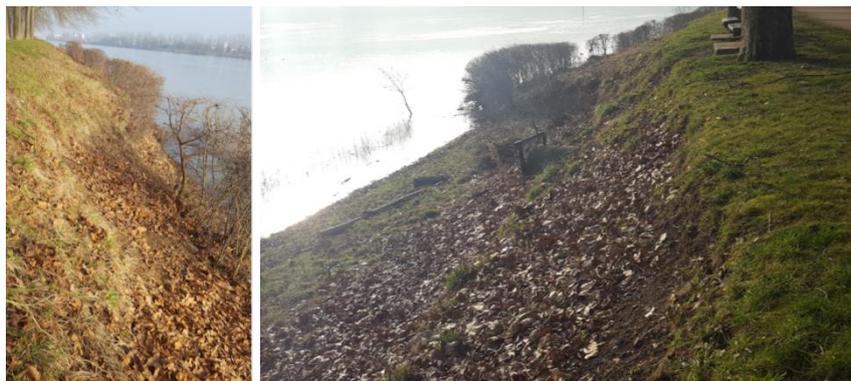
- Enfin les talus présentent des traces d'érosion et de glissement sur un linéaire important, comme en témoigne les photographies ci-après prises en 2017.

Fig. 5. Traces d'érosion au droit de la zone pressentie pour l'implantation d'appontements
