COMMISSION DE SUIVI DE LA COMPOSTIERE DE SAVOIE

SUEZ ORGANIQUE

11 Le 1^{er} juillet 2021

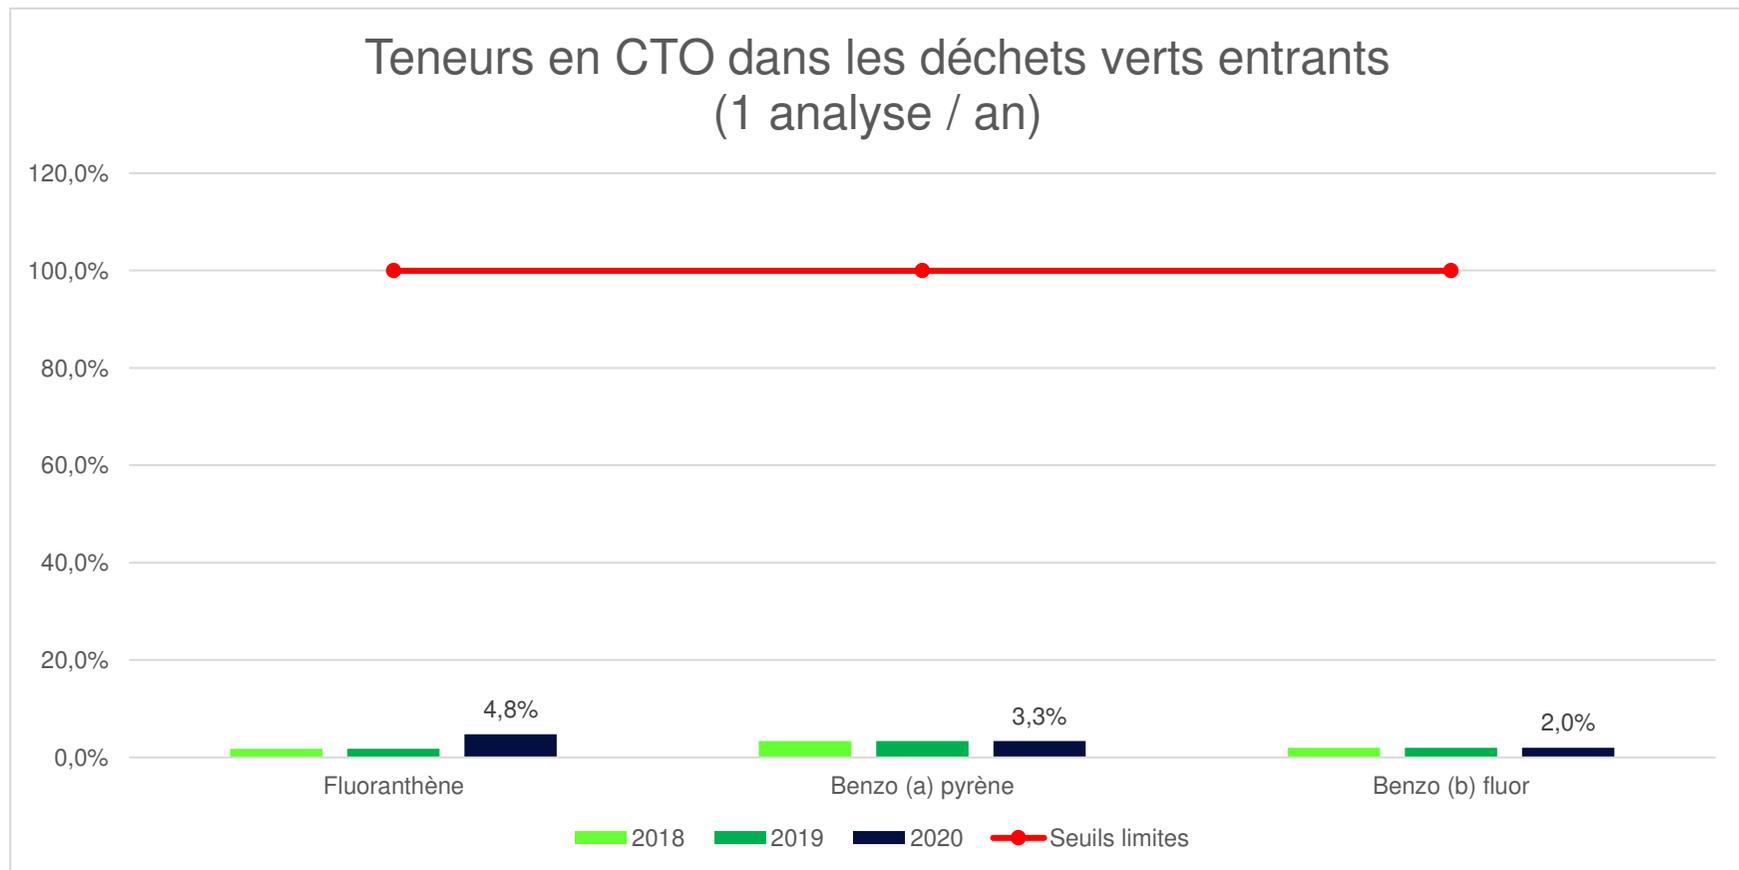
Fluoranthène	B(a) pyrène	B(b)fluor
Valeurs 2018 (mg/kg MS)	0,07	0,05	0,05
Valeurs 2019 (mg/kg MS)	0,07	< 0,05	< 0,05
Valeurs 2020 (mg/kg MS)	0,19	< 0,05	< 0,05
Valeurs limites NF U 44-051 (mg/kg MS)	4,0	1,5	2,5

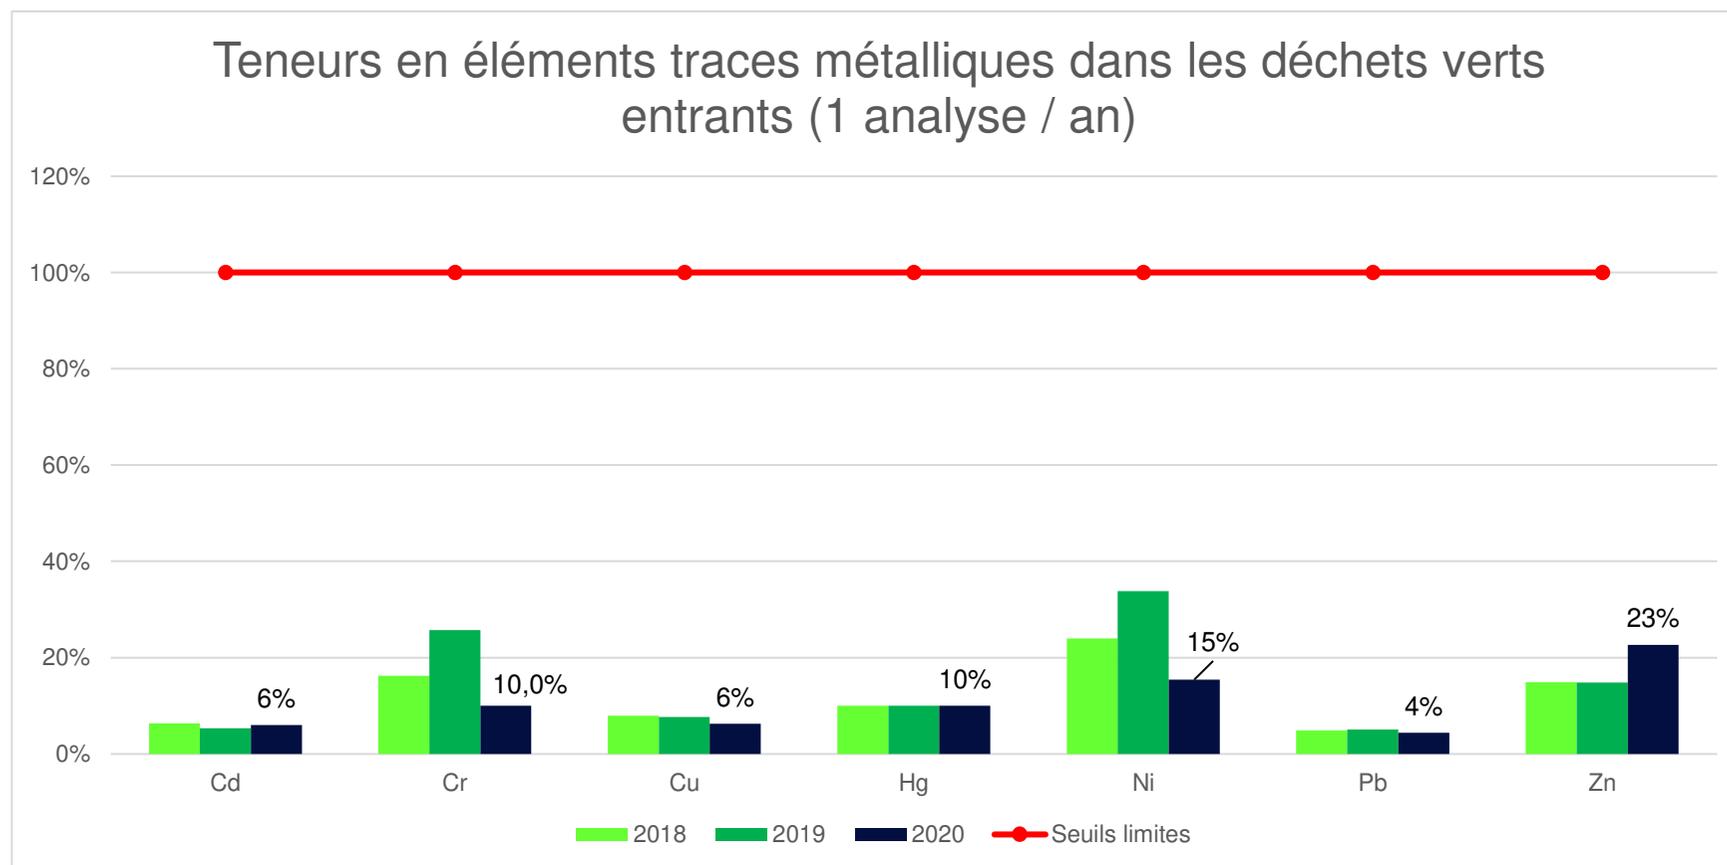
Cd	Cr	Cu	Hg	Ni	Pb	Zn
Valeurs 2018 (mg/kg MS)	0,19	19,5	23,9	< 0,2	14,4	8,8	89,3
Valeurs 2019 (mg/kg MS)	0,16	30,9	23,1	< 0,2	20,3	9,1	88,9
Valeurs 2020 (mg/kg MS)	0,18	12,0	18,9	< 0,2	9,3	8,0	136,0
Valeurs limites NF U 44-051 (mg/kg MS)	3	120	300	2	60	180	600

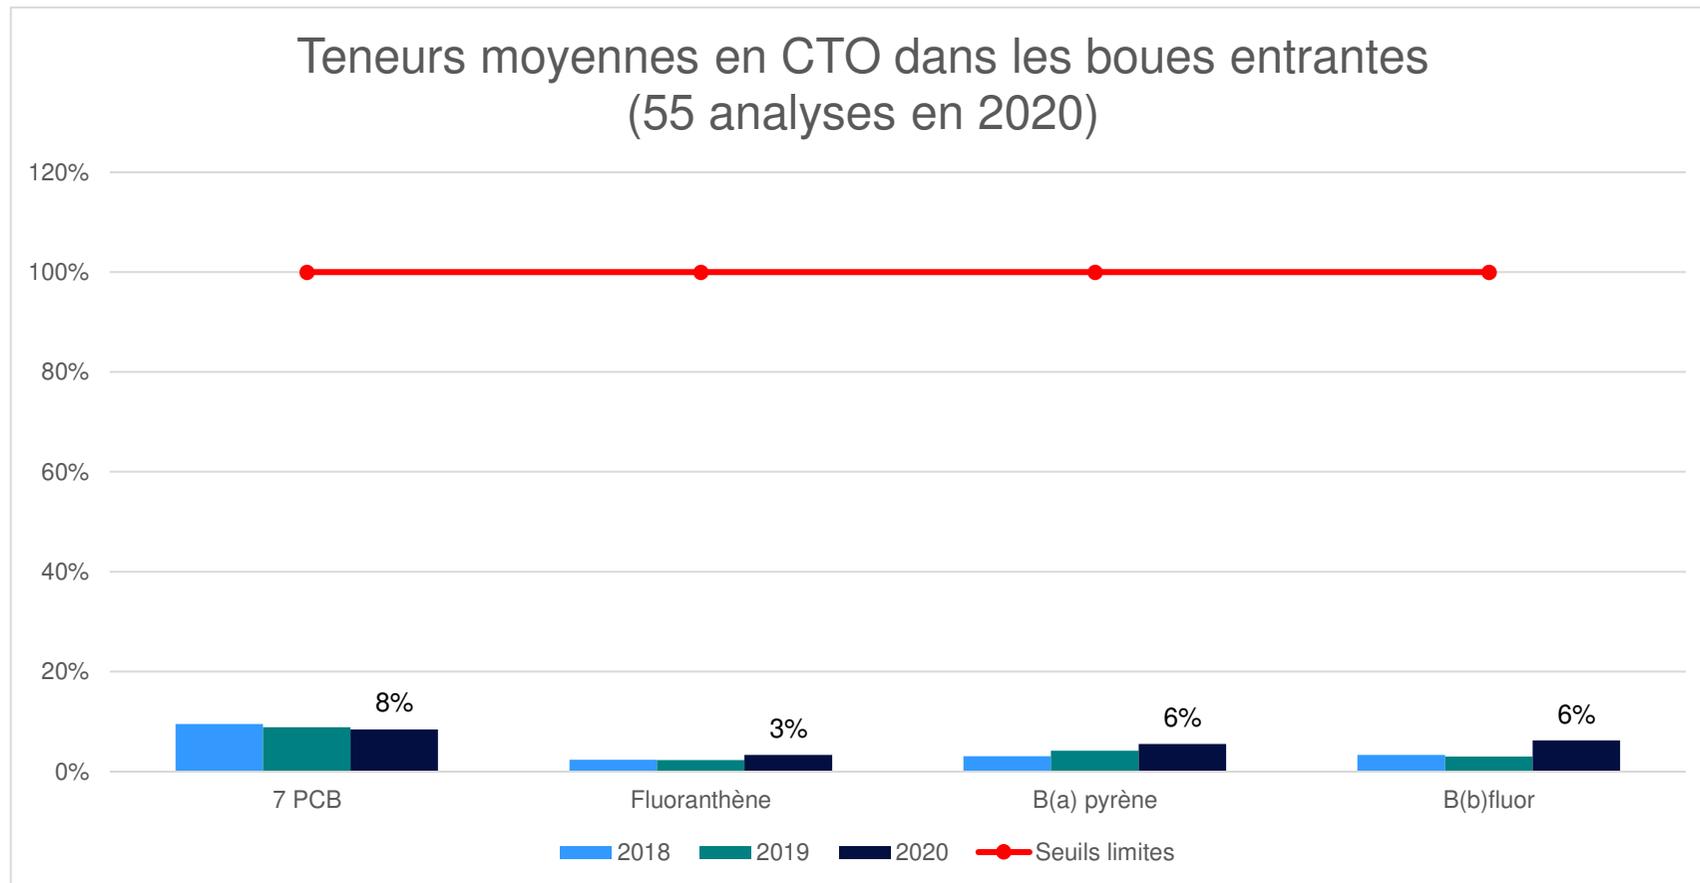
7 PCB	Fluoranthène	B(a)pyrène	B(b)fluor
Valeurs 2018 (mg/kg MS)	0,08	0,12	0,06	0,08
Valeurs 2019 (mg/kg MS)	0,07	0,11	0,08	0,07
Valeurs 2020 (mg/kg MS)	0,07	0,17	0,11	0,16
Valeurs limites arrêté 08/01/98 (mg/kg MS)	0,80	5,0	2,0	2,5

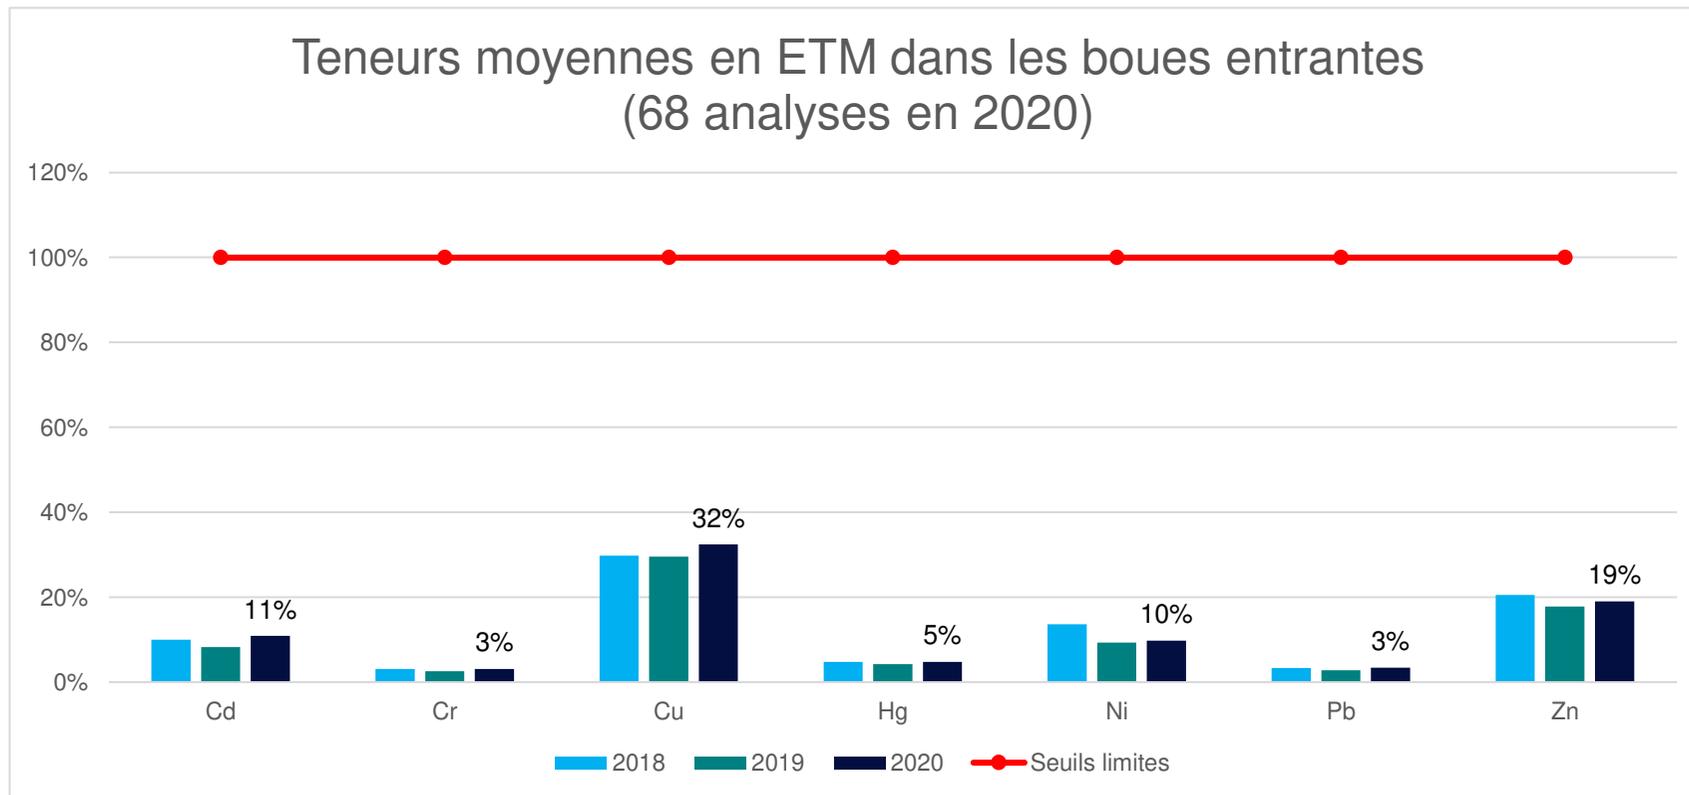
Cd	Cr	Cu	Hg	Ni	Pb	Zn
Valeurs 2018 (mg/kg MS)	1,0	31	298	0,48	27,3	27	615
Valeurs 2019 (mg/kg MS)	0,8	26	295	0,42	18,6	23	534
Valeurs 2020 (mg/kg MS)	1,1	31	324	0,48	19,5	27	570
Valeurs limites arrêté 08/01/98 (mg/kg MS)	10	1000	1000	10	200	800	3000

➔ **Suivi analytique des boues réceptionnées : 100% des boues conformes**

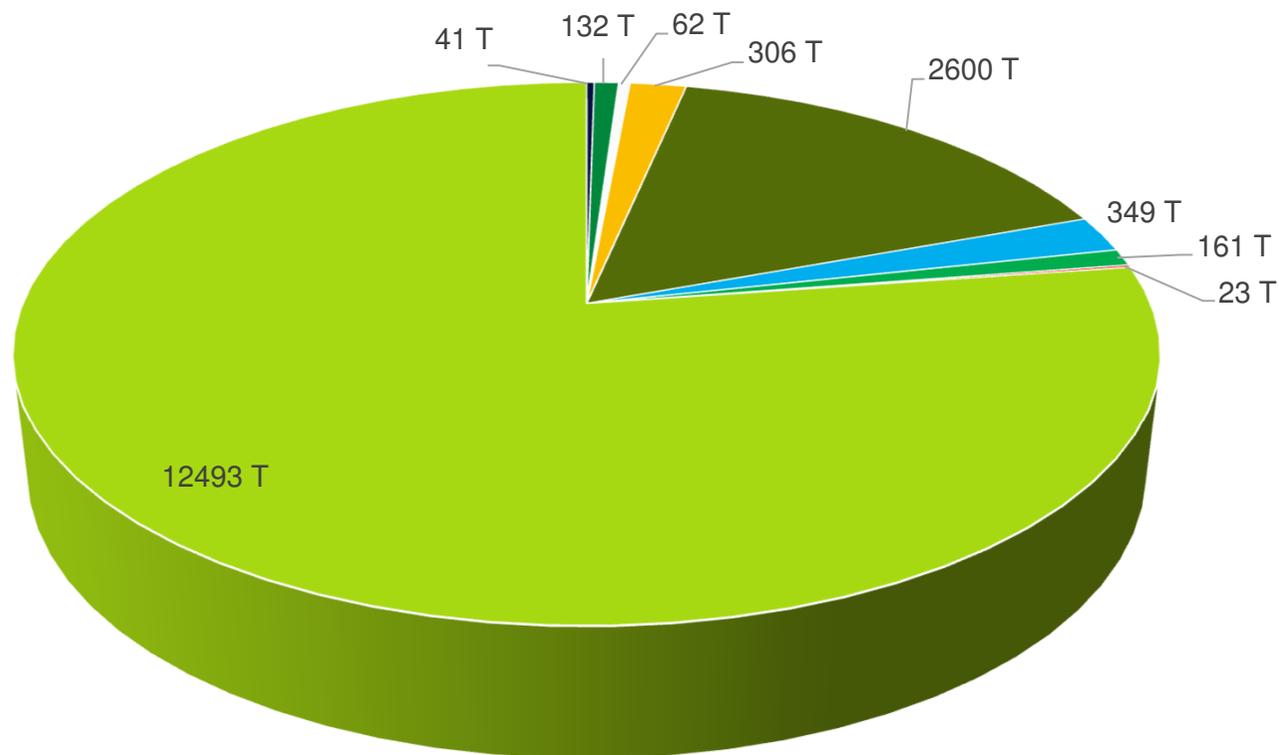
Destinations du compost de végétaux évacué en 2020 (T)

- Communes
- Paysagistes
- Particuliers
- Entreprises TP ou autres
- Agriculteurs (69)
- Agriculteurs (01)
- Agriculteurs (71)
- Agriculteurs (38)
- Agriculteurs (74)

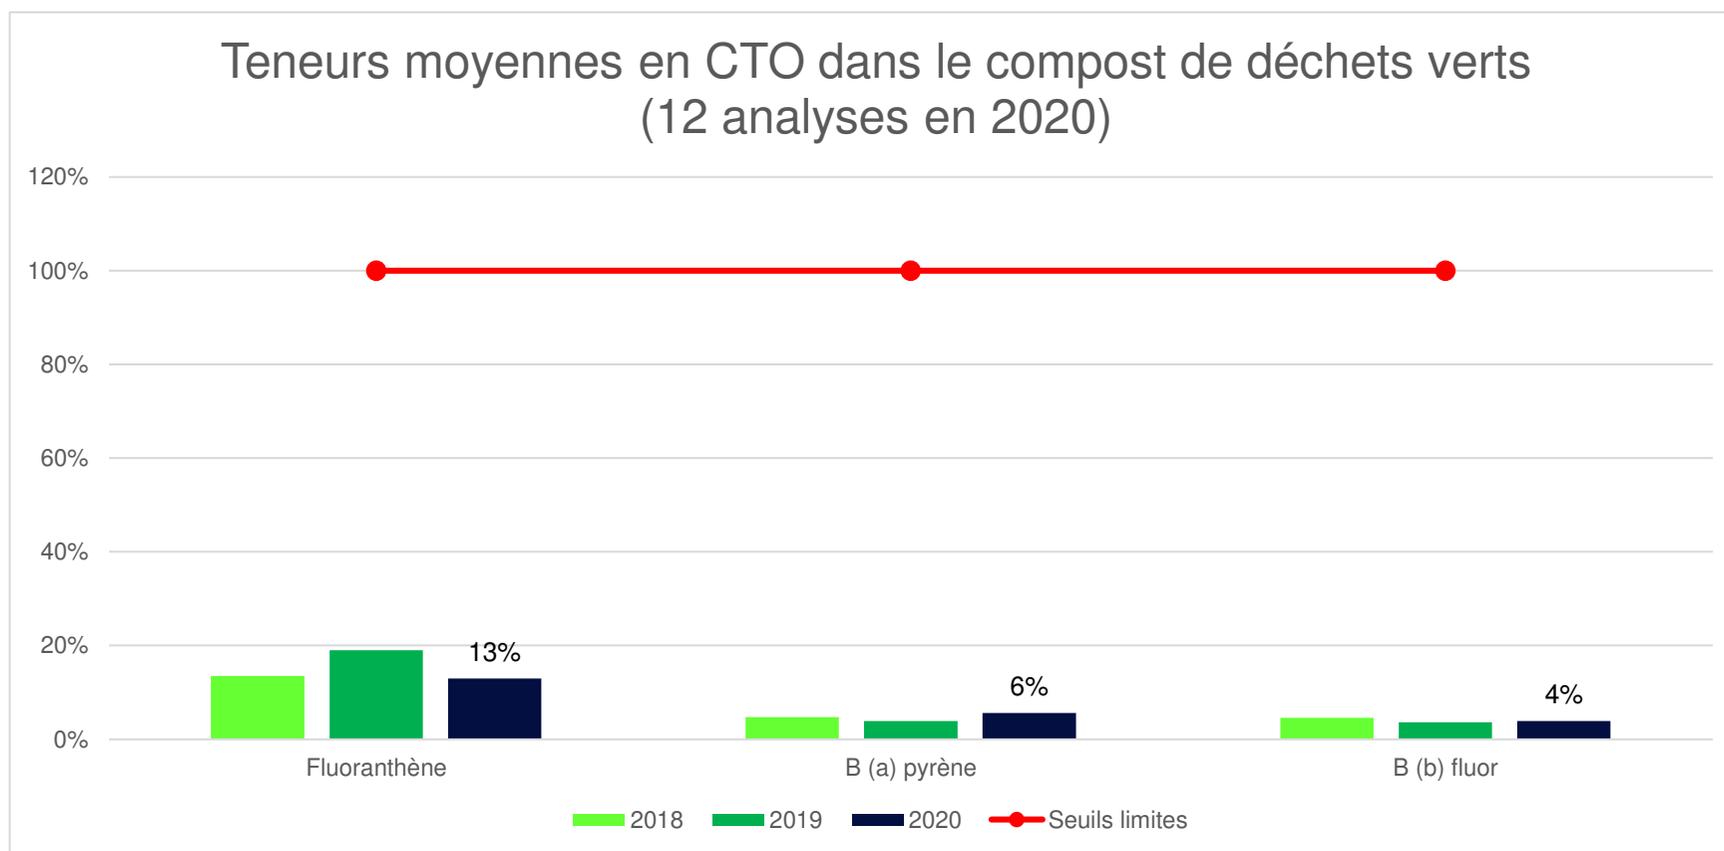
Fluoranthène	B (a) pyrène	B (b) fluor
Valeurs 2018 (mg/kg MS)	0,54	0,07	0,11
Valeurs 2019 (mg/kg MS)	0,76	0,06	0,09
Valeurs 2020 (mg/kg MS)	0,52	0,08	0,10
Valeurs limites NF U 44-051 (mg/kg MS)	4	1,5	2,5

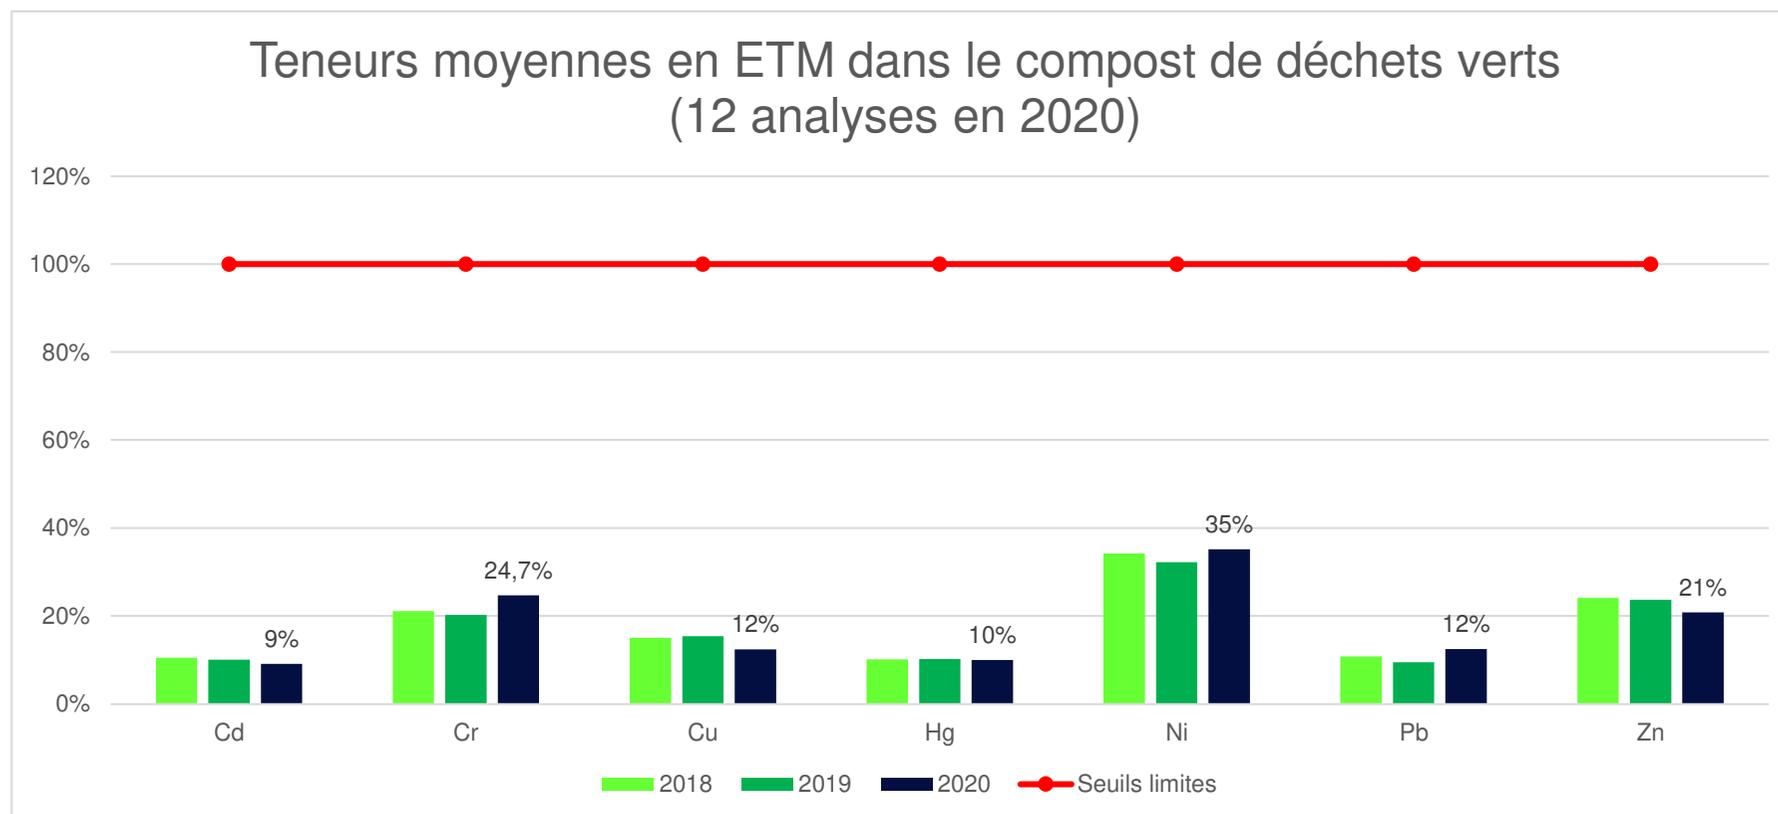
Cd	Cr	Cu	Hg	Ni	Pb	Zn
Valeurs 2018 (mg/kg MS)	0,3	25,3	45,0	0,2	20,5	19,4	144,7
Valeurs 2019 (mg/kg MS)	0,3	24,3	46,1	0,2	19,3	17,0	141,8
Valeurs 2020 (mg/kg MS)	0,3	29,6	37,2	0,2	21,1	22,4	125,0
Valeurs limites NF U 44-051 (mg/kg MS)	3	120	300	2	60	180	600

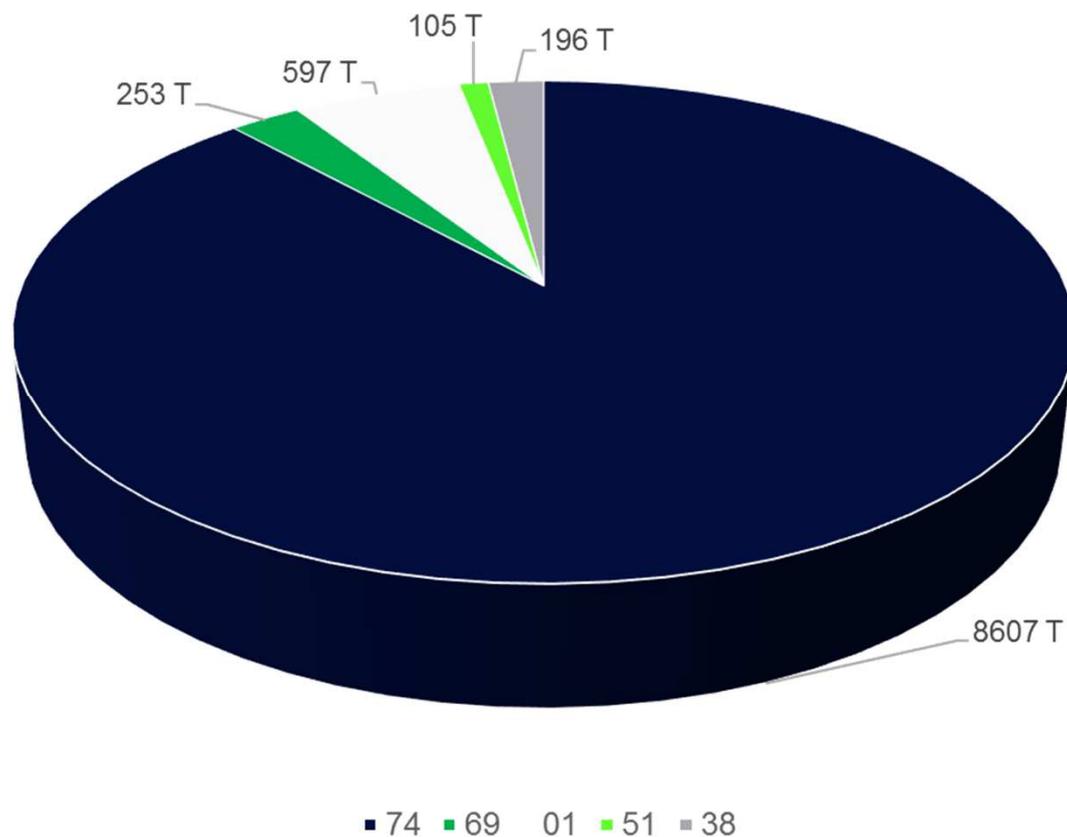
Compost de boues évacué en 2020 - départements de destination

⇒ 100 % du compost normé valorisé en agriculture ou dans le BTP (162,26 T).

⇒ 195,58 T de compost valorisé en plan d'épandage.

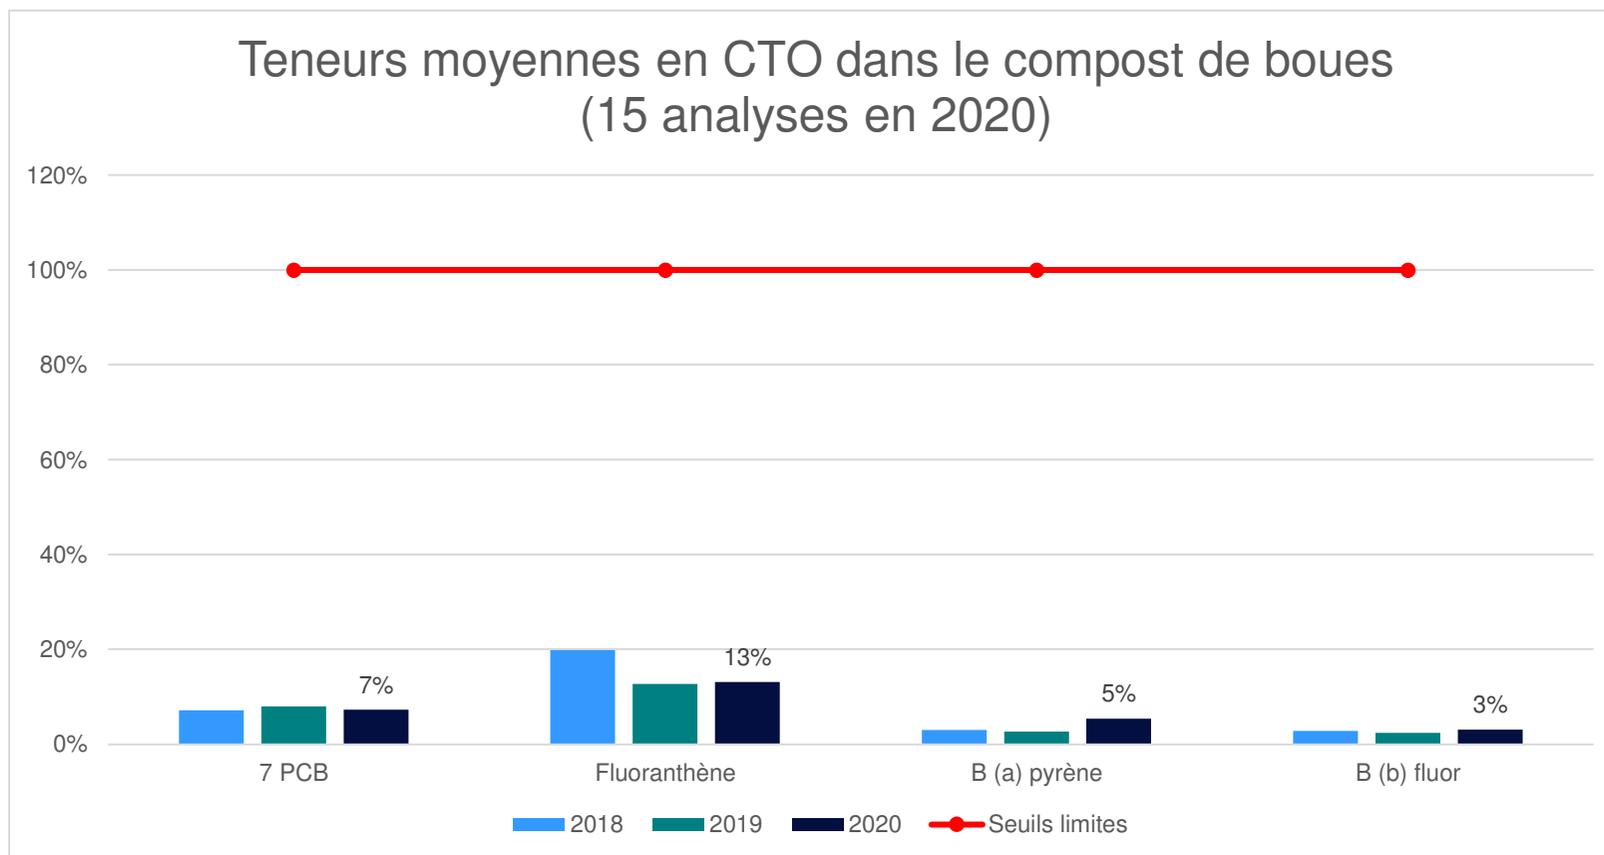
7 PCB	Fluoranthène	B(a)pyrène	B(b)fluor
Valeurs 2018	0,06	0,79	0,05	0,07
Valeurs 2019	0,06	0,51	0,04	0,06
Valeurs 2020	0,06	0,52	0,08	0,08
Valeurs limites NF U 44-095 (mg/kg MS)	0,8	4	1,5	2,5

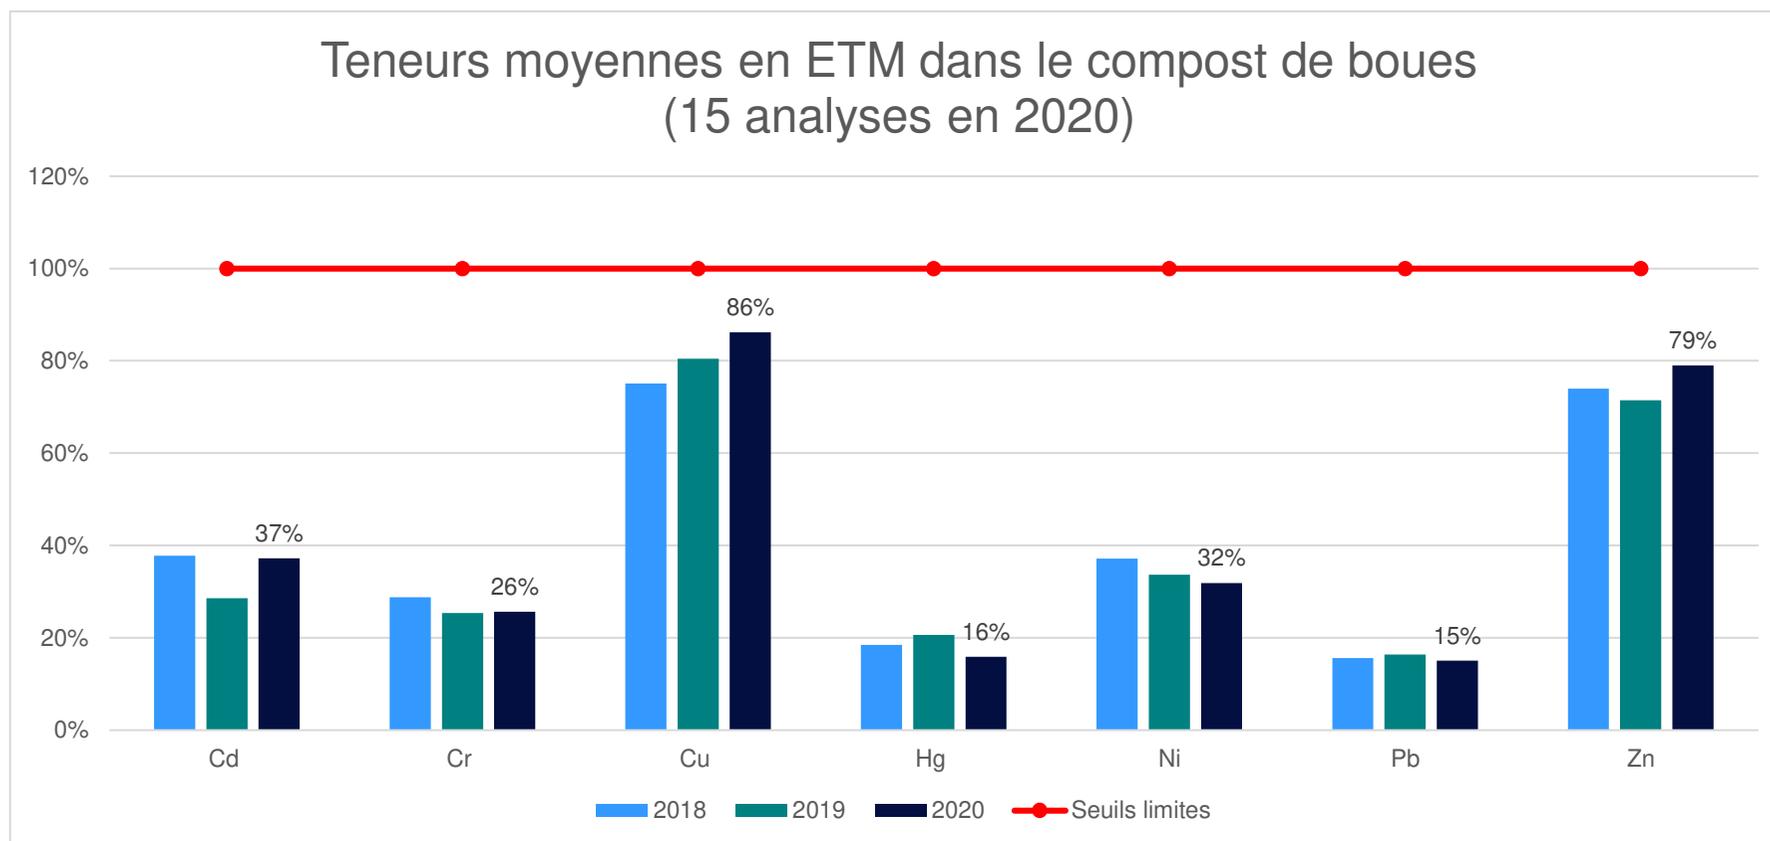
Cd	Cr	Cu	Hg	Ni	Pb	Zn
Valeurs 2018 (mg/kg MS)	1,1	34,5	225,2	0,4	22,3	28,1	443,8
Valeurs 2019 (mg/kg MS)	0,9	30,5	241,3	0,4	20,2	29,5	428,75
Valeurs 2020 (mg/kg MS)	1,1	30,7	258,4	0,3	19,1	27,1	473,75
Valeurs limites NF U 44-095 (mg/kg MS)	3	120	300	2	60	180	600

➤ 100% des composts de boues conformes à la norme NF U 44-095 ou 44-295.

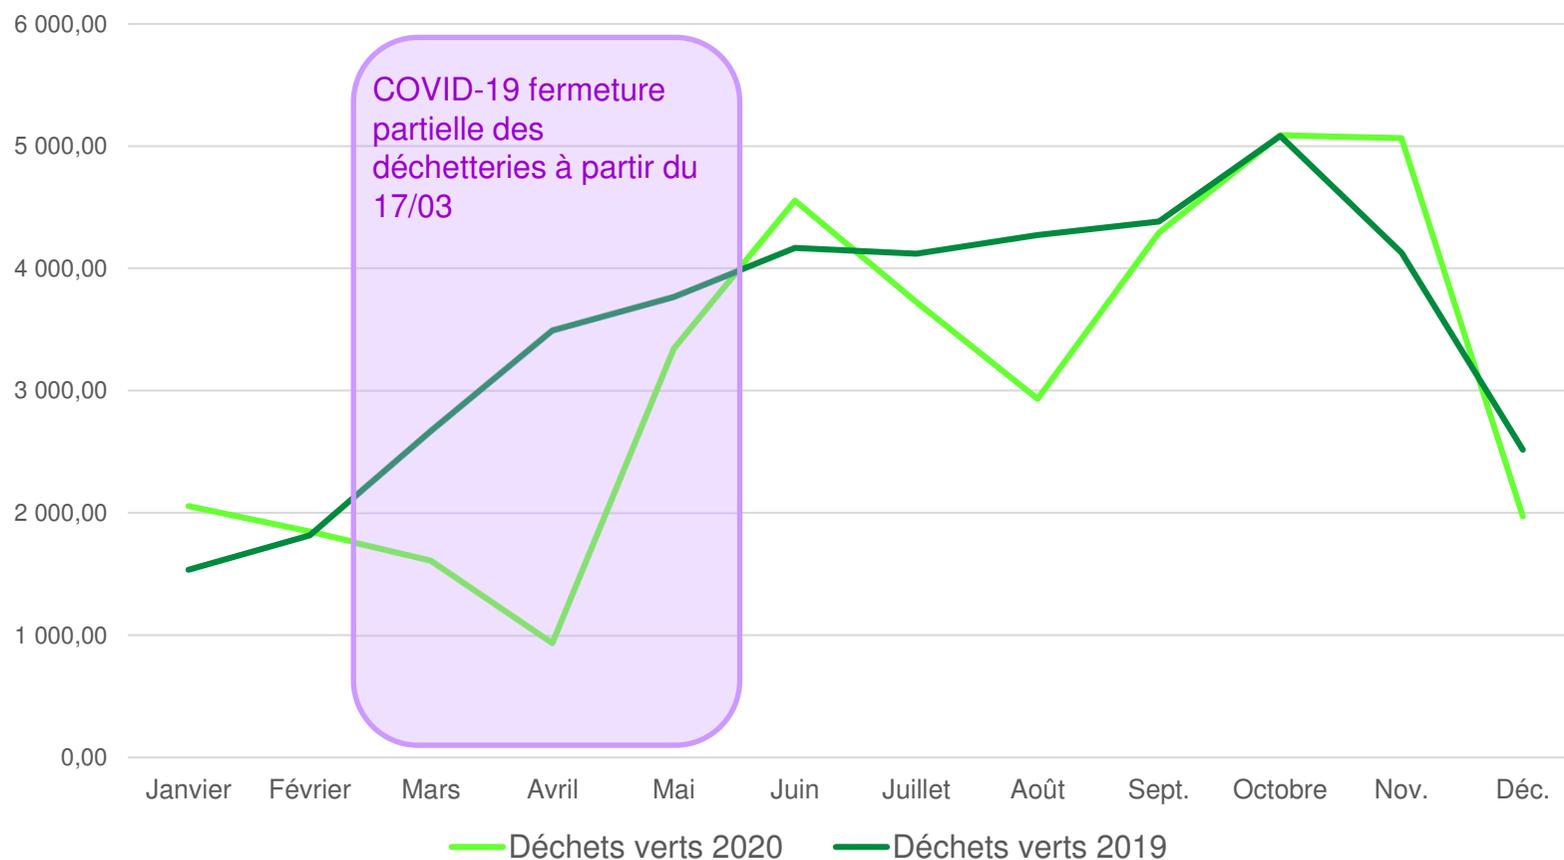
Comparatif entrées déchets verts 2019 / 2020

- Près de 4 000 T de différence de mars à juin entre 2019 et 2020
- Total cumulé 2019 : 42 446 T
- Total cumulé 2020 : 37 443 T

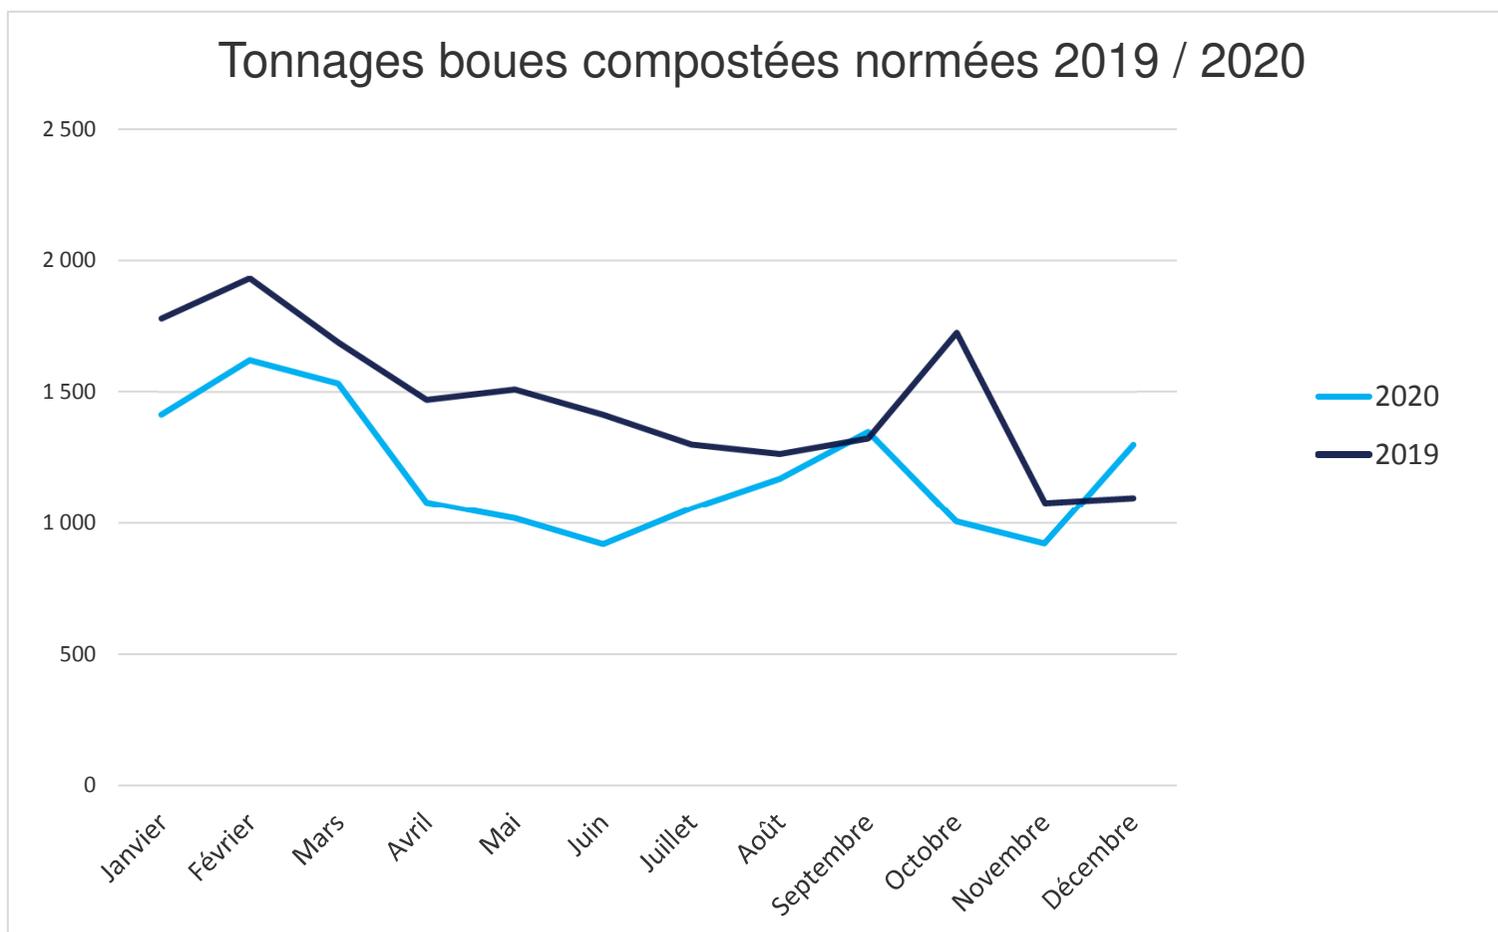
- Total cumulé 2019 : 17 812 T
- Total cumulé 2020 : 14 414 T

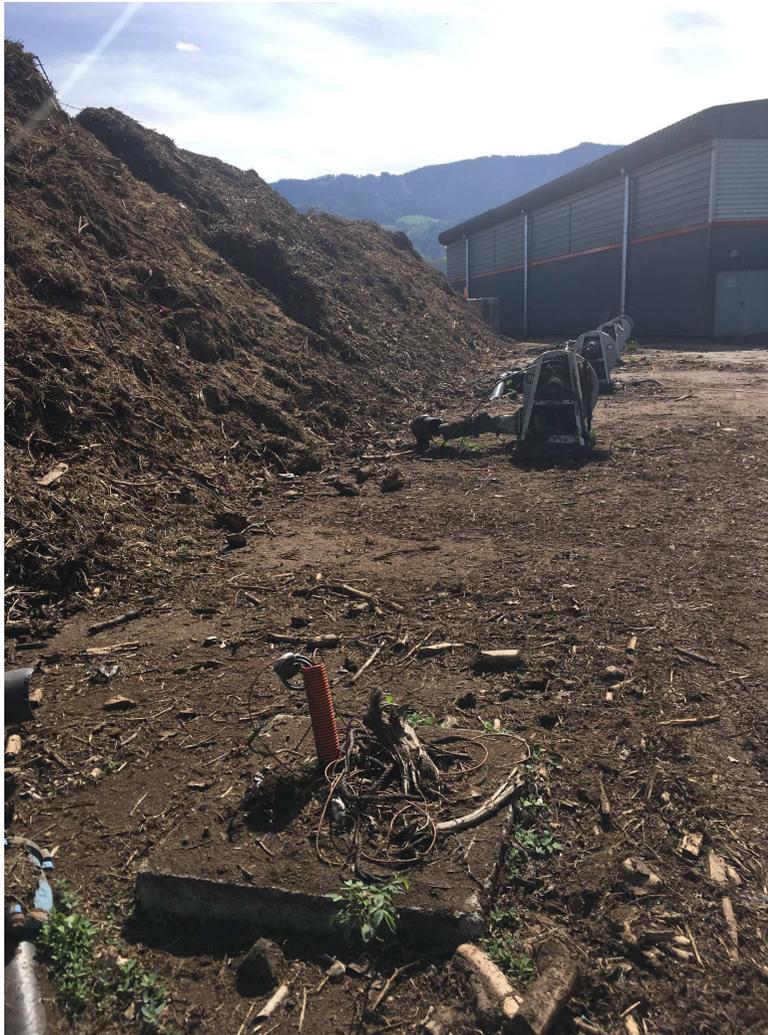
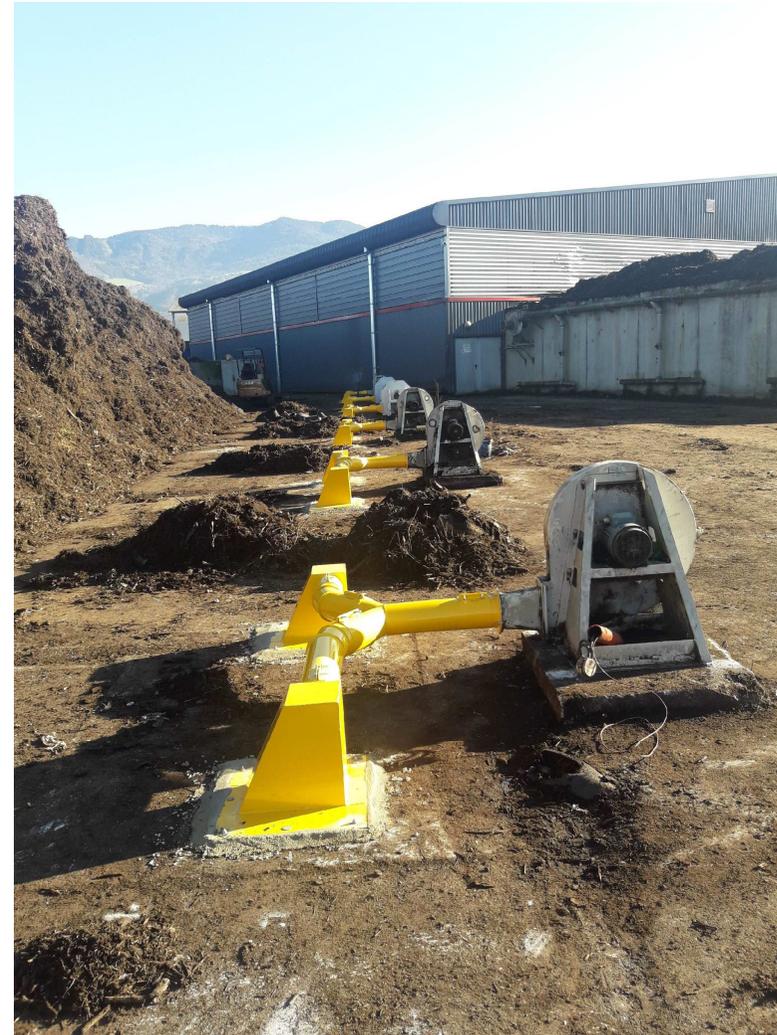
Remise en état de la ventilation extérieure

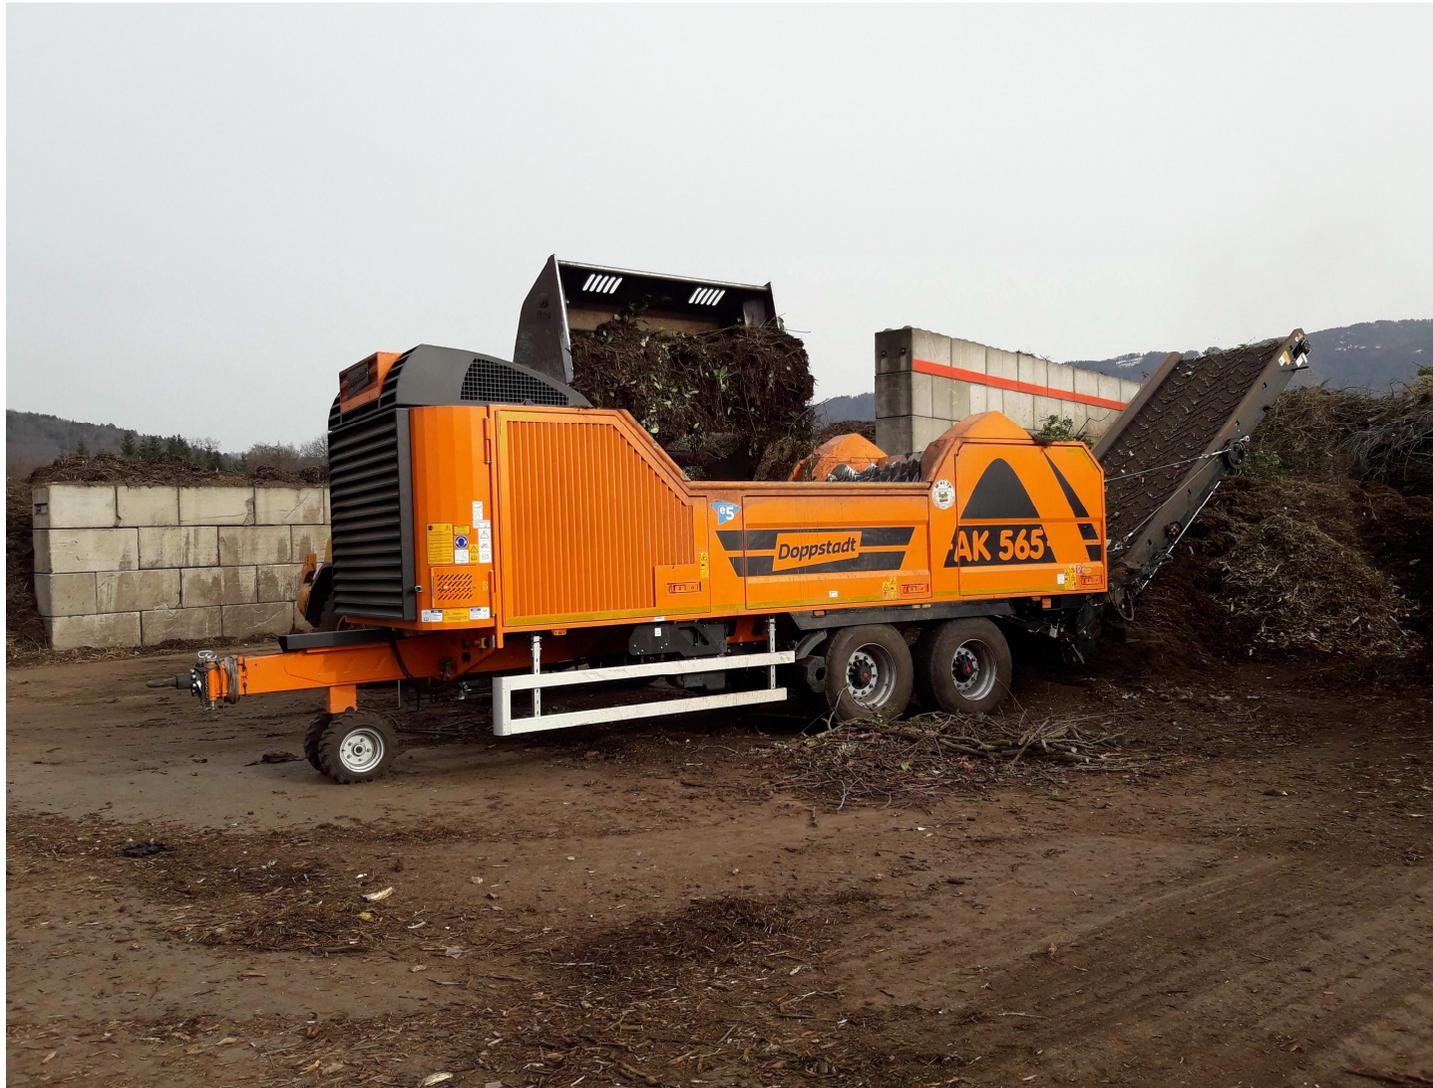
Achat d'un broyeur rapide Doppstadt AK 565

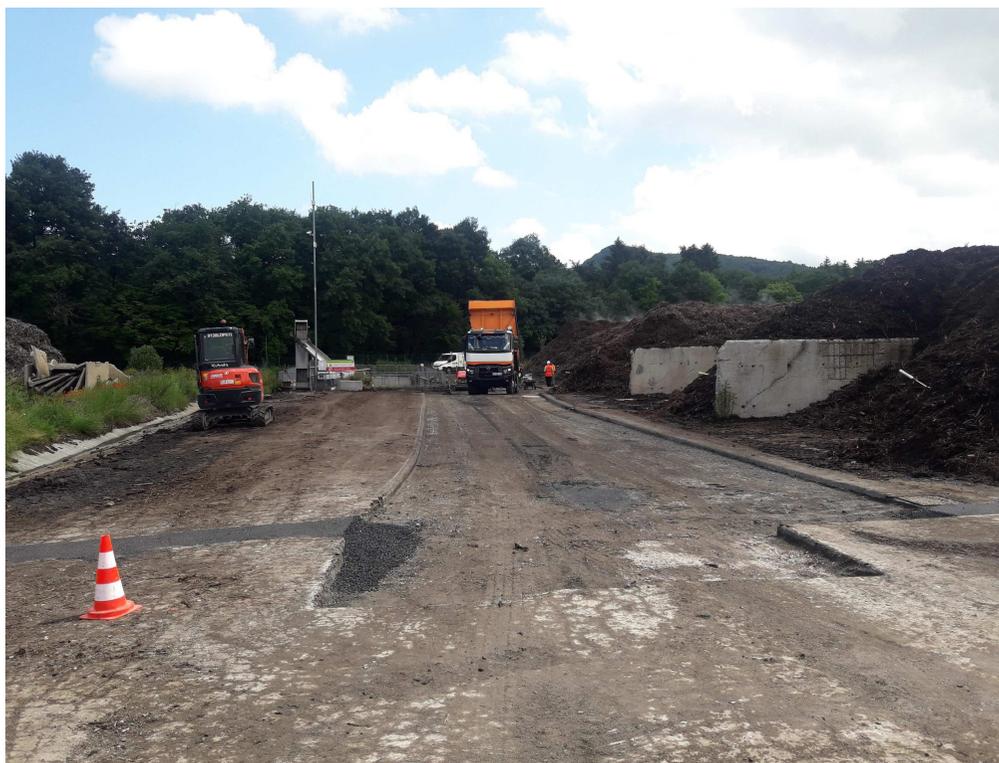
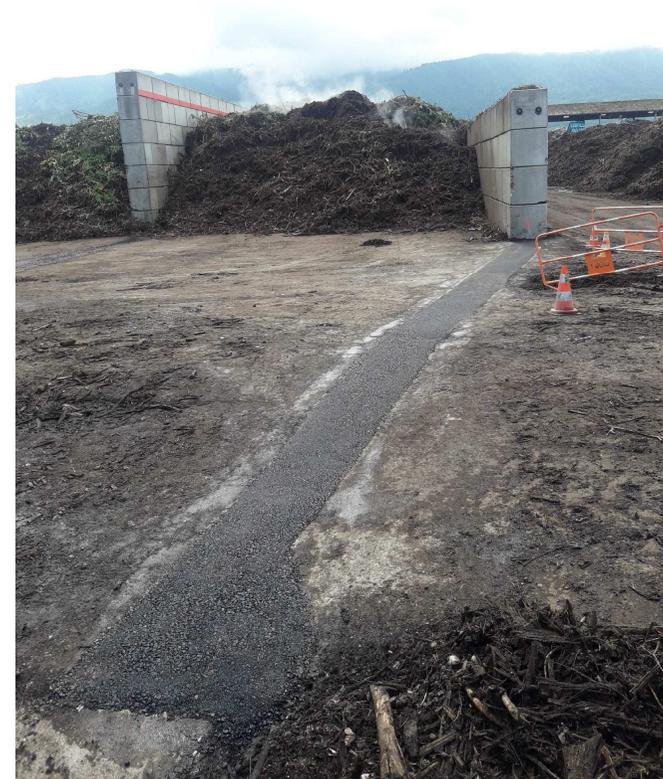
Reprise de l'enrobé côté bassin de récupération des eaux
