COMMISSION DE SUIVI DE LA COMPOSTIERE DE SAVOIE

SUEZ ORGANIQUE

11 Le 1^{er} juillet 2021

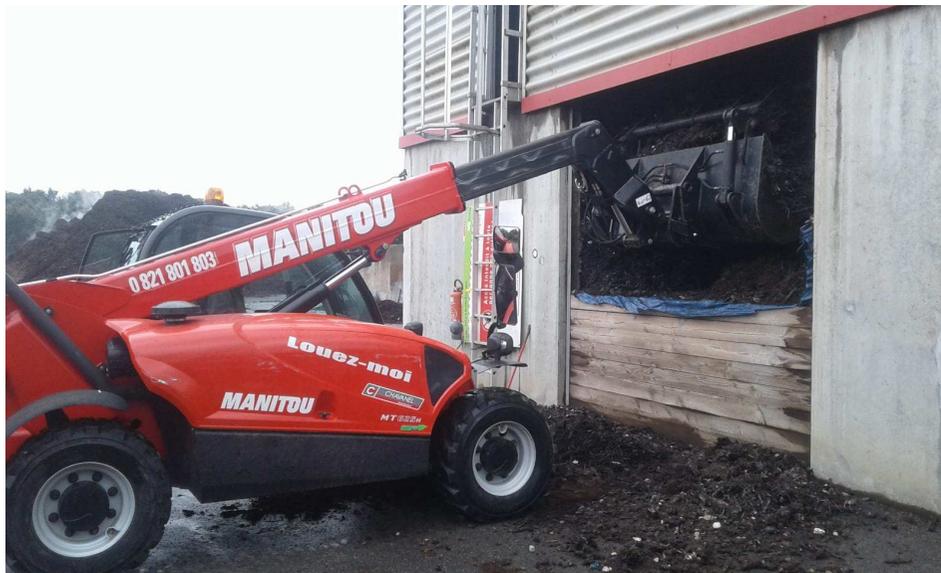
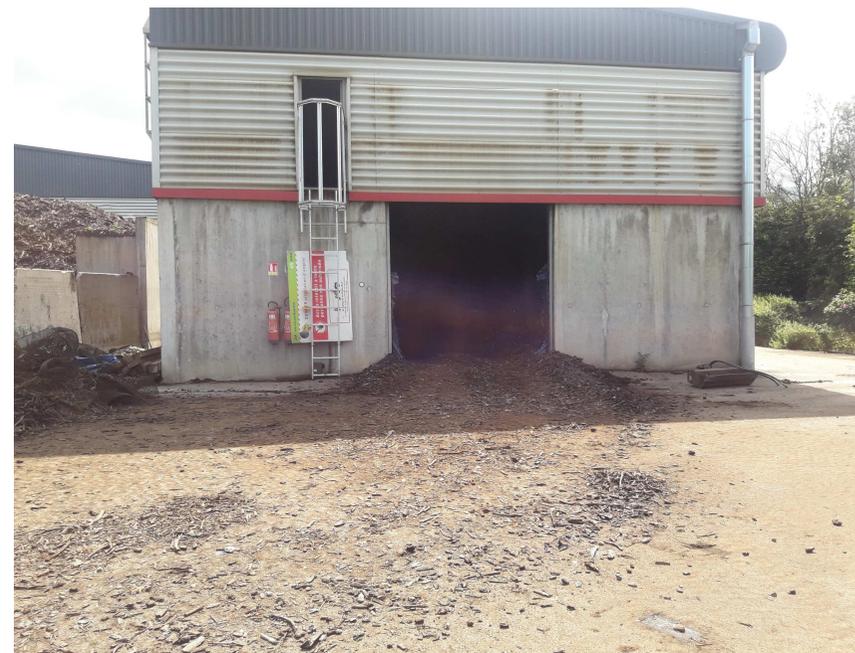
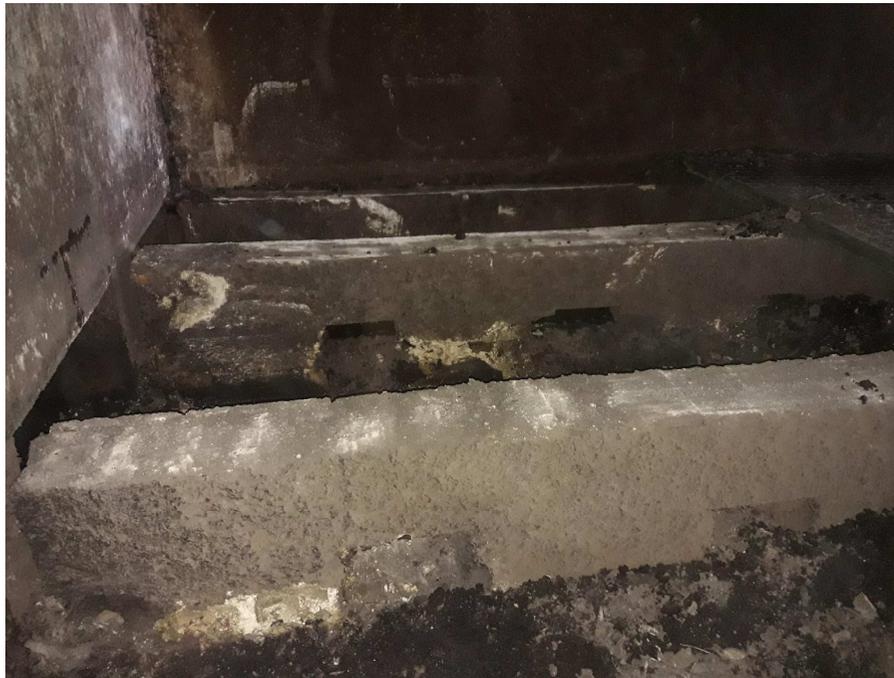
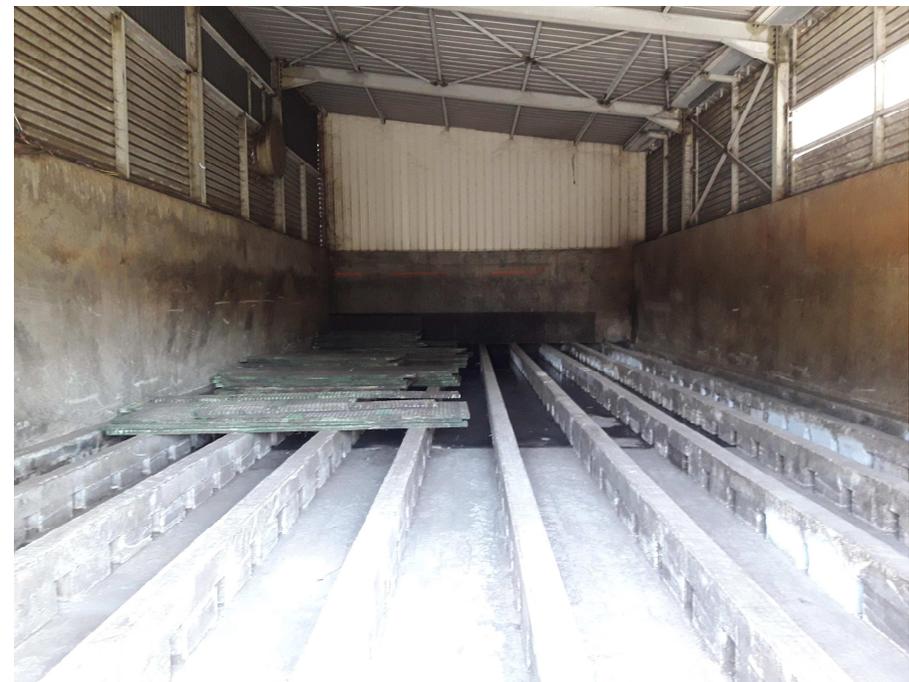
Vidange du 2ème biofiltre de l'Usine et remise en état des supports de caillebotis

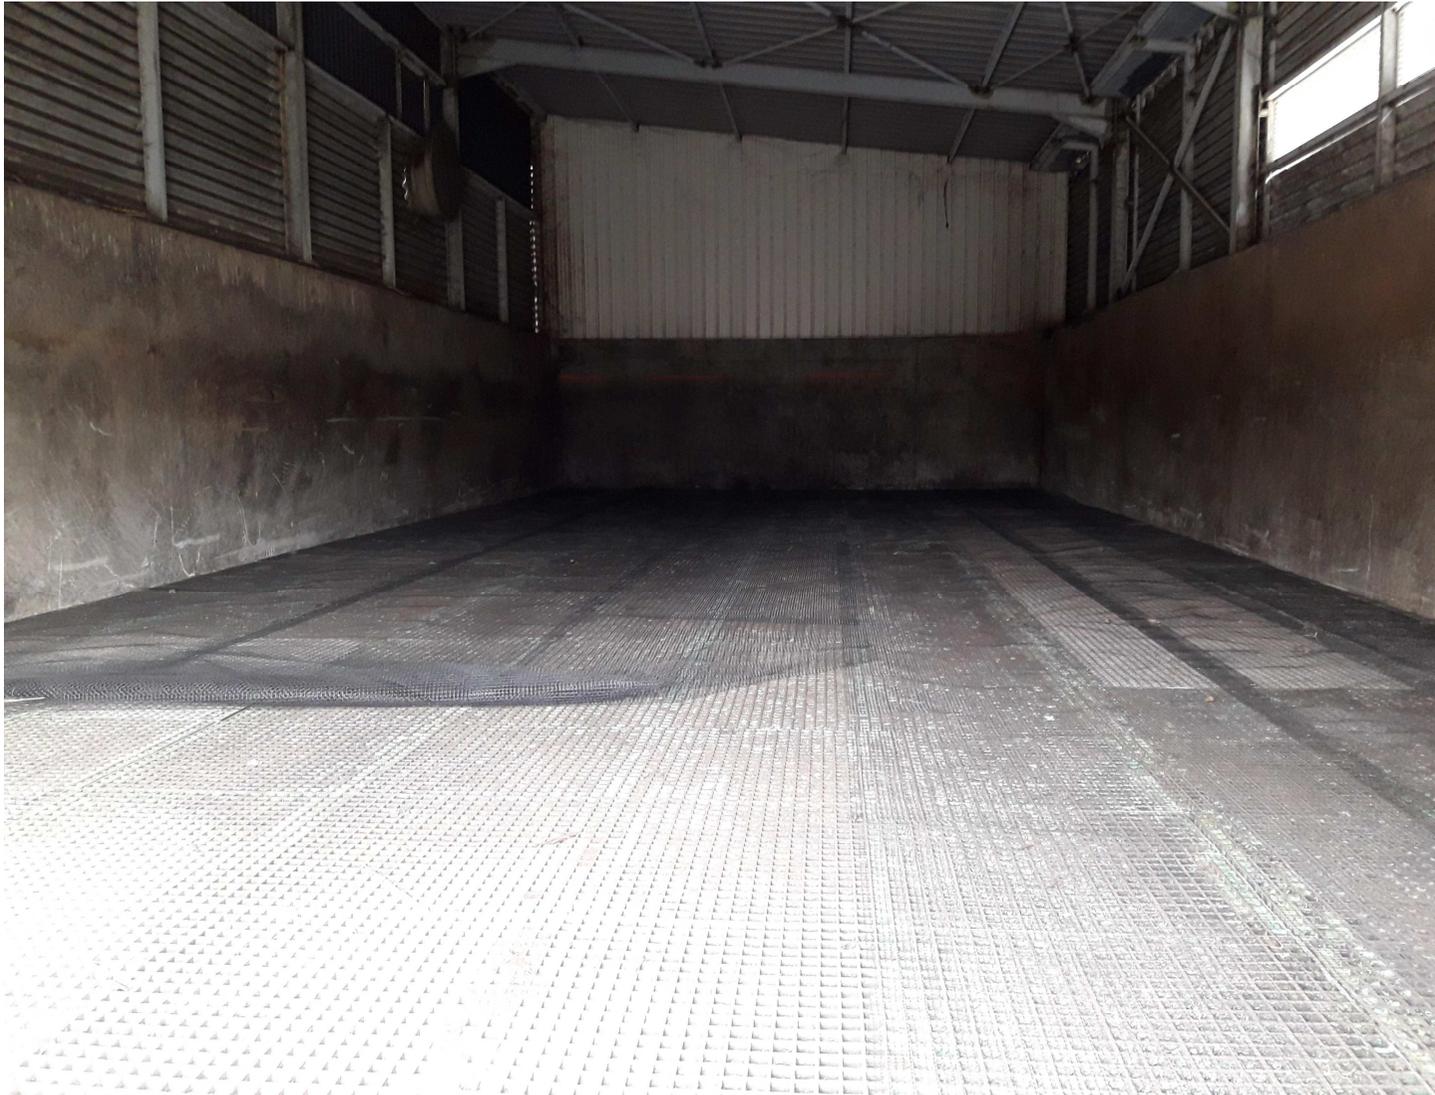
Biofiltre vide après travaux

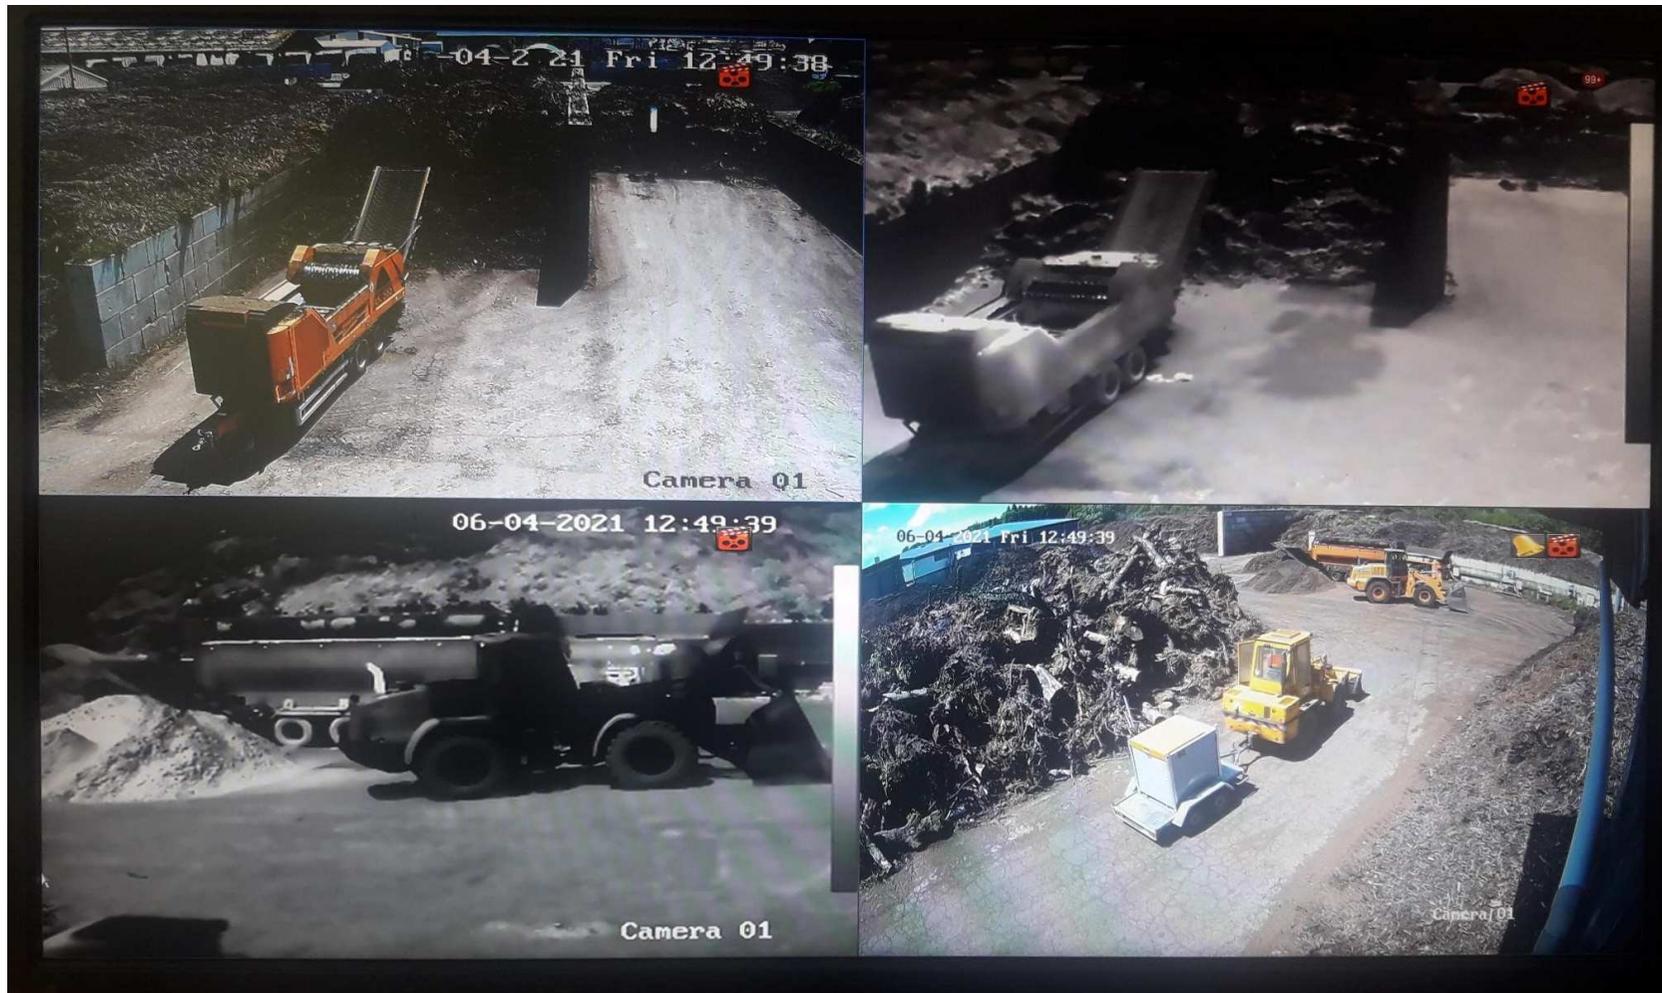
Remplacement et ajout de nouvelles caméras thermiques pour une meilleure couverture du site

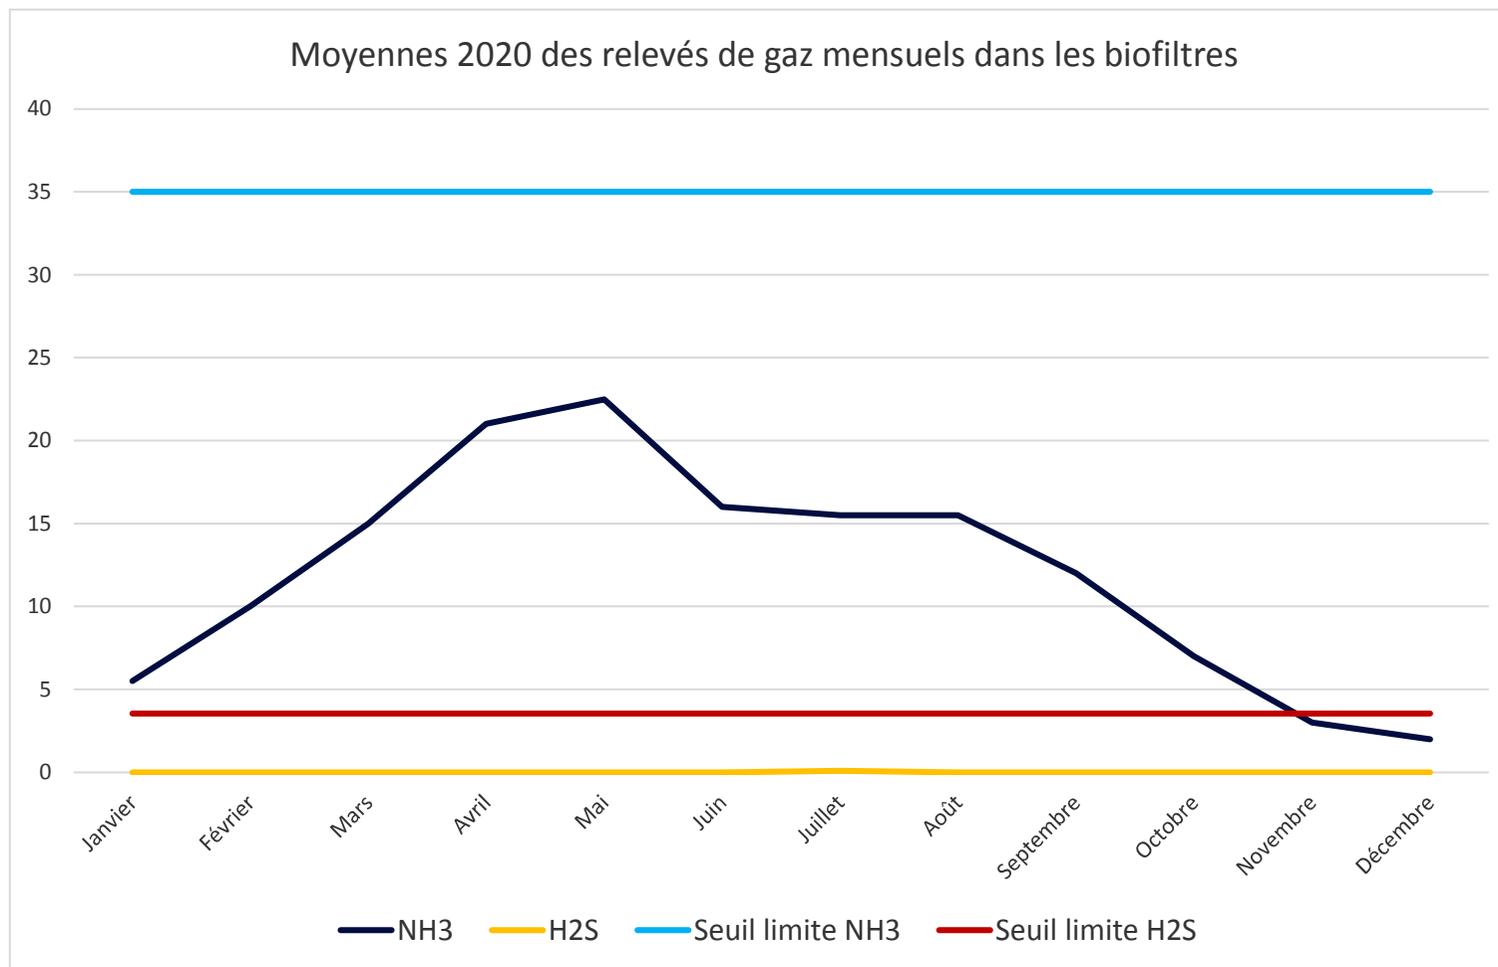
Suivi mensuel des rejets NH3 et H2S en sortie de biofiltres

- Entretien annuel de l'unité de désodorisation réalisé par CLAUGER.

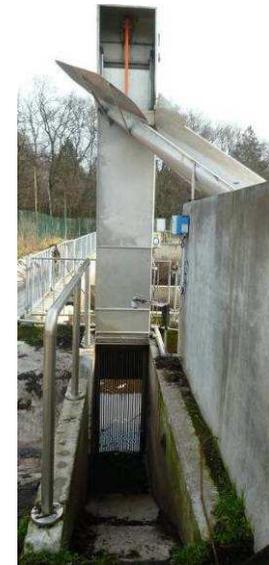
III - 3 – Gestion des eaux

- 9 700 m³ de lixiviats ont été évacués en 2020 en station d'épuration.
- Entretien annuel du dégrilleur par la Suez Eau France.
- Suivi annuel qualitatif des rejets par la DREAL.
