# **Révision du plan de prévention des risques naturels prévisibles**

**Commune de Megève**

## **Note de présentation**

*Mai 2024 – version 2.1*

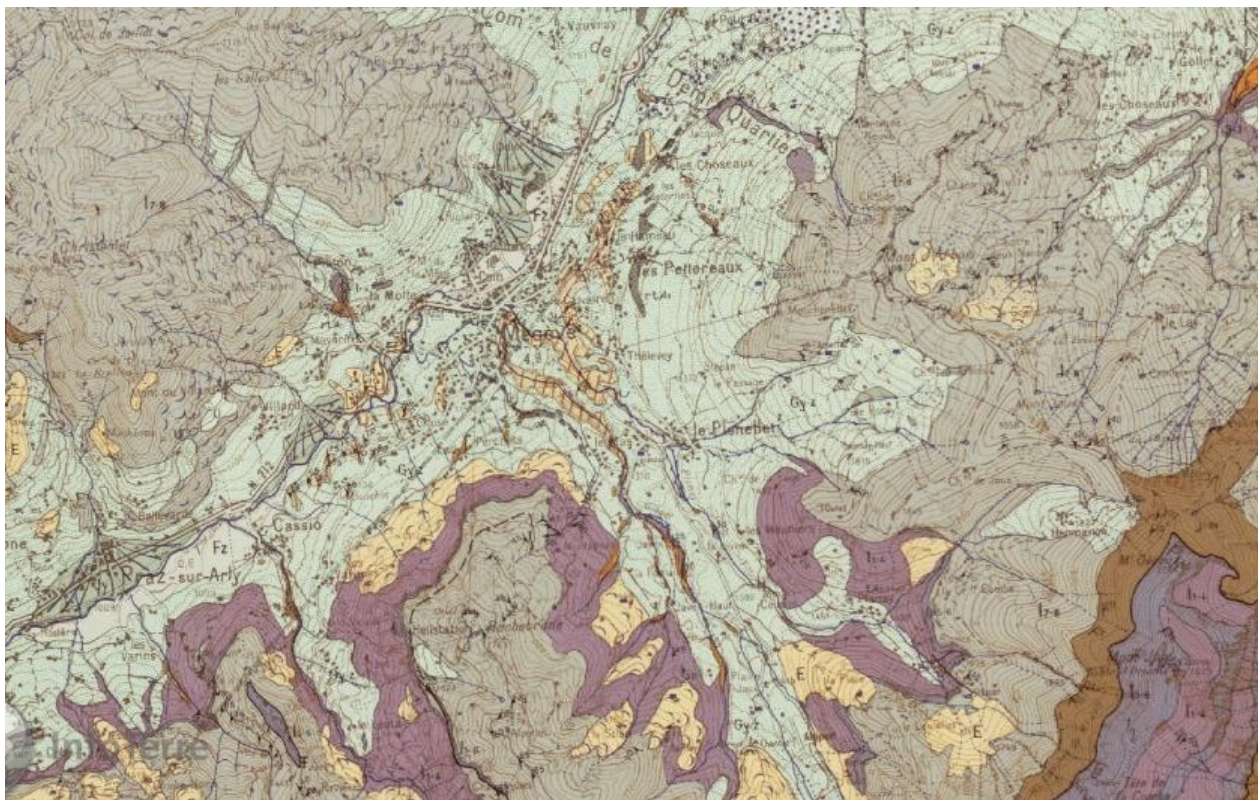
Figure 3: Extrait de la carte géologique de Megève

La commune s'étend entre les massifs de Aravis au Nord et du Mont-Joly au Sud. Ces deux massifs sont essentiellement constitués de roches sédimentaires plissées et faillées lors de la surrection des Alpes.

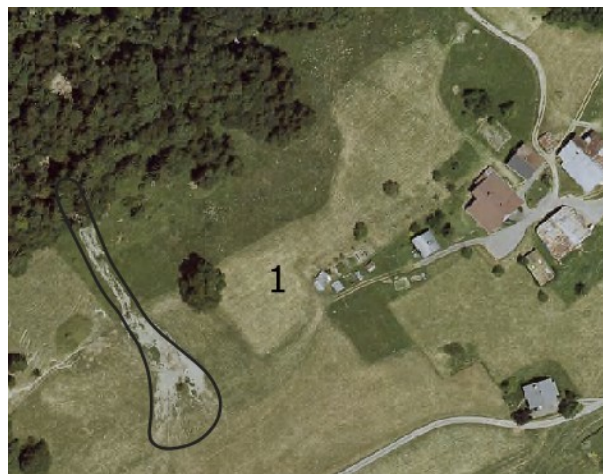
Figure 8: Coulée de boue à l'est du Villaret probablement suite aux précipitations de mai 2015

Un phénomène similaire s'est produit, très probablement lors des précipitations de mai 2015, à l'est du précédent (événement n°63). Les traces de cet événement sont visibles sur l'orthophotographie de 2015 (fig. 8).

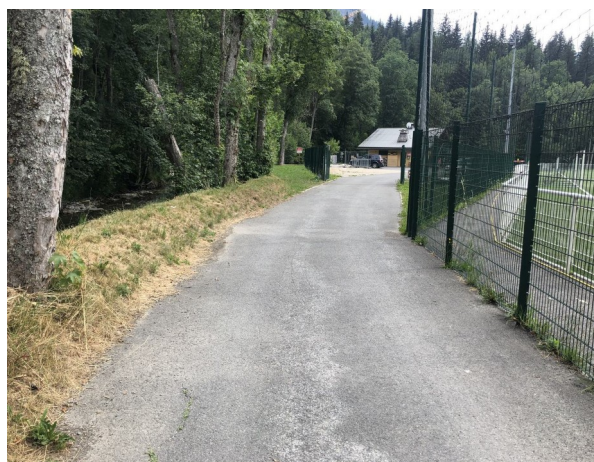
Figure 9: Zone de divagation possible de l'Arly sur le terrain de football.

En mai 2015, le terrain de foot a été inondé par la crue (événement n°51).

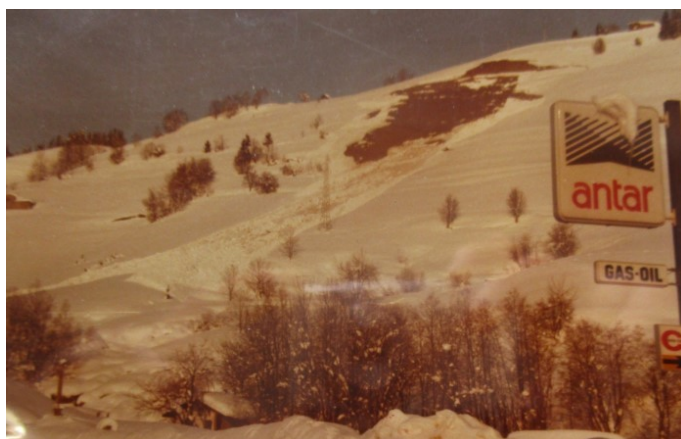
Figure 11: L'avalanche de l'Aiguille en 1978 (événement n°89).

**Remarque.** La localisation précise des coulées des avalanches de 1984-85 et 1978 est difficile du fait de l'orientation des prises de vues. La position de la coulée par rapport au pylône paraît assez proche dans les deux cas.

- L'avalanche de l'hiver 1984-1985 (événement n°75) a atteint les abords des immeubles de Grande Fontaine. L'avalanche s'est arrêtée à moins 100 m comme le montre la photo présentée à la figure 10, contrairement à ce qu'indique le témoignage cité par Meffre (2011).
- Si la neige était aussi saturée que l'indique la fiche d'enquête CLPA, il est possible que des écoulements d'eau aient atteint les immeubles voire la route en contrebas. L'avalanche, en revanche, ne semble pas avoir atteint les bâtiments et a fortiori la route.
- L'influence de la topographie est forte : elle détourne l'avalanche des immeubles en la séparant en deux branches se dirigeant vers l'est et vers l'ouest respectivement. Ce comportement de l'avalanche est similaire à celui observé lors de l'avalanche de 1978 (événement n°89, fig. 11).

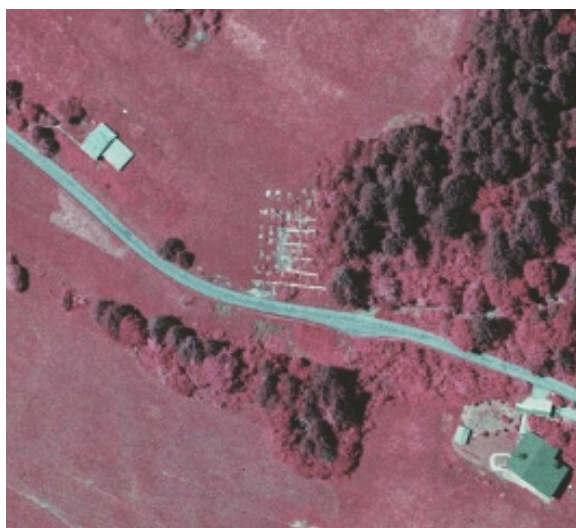
Figure 12: Zone de départ de la coulée de neige de 1981, avec installation de claies et de plantation sur banquettes.

Des claies en bois et des plantations réalisées par la commune en 1984 (fig. 12), ont permis d'enrayer le phénomène sur ce talus.

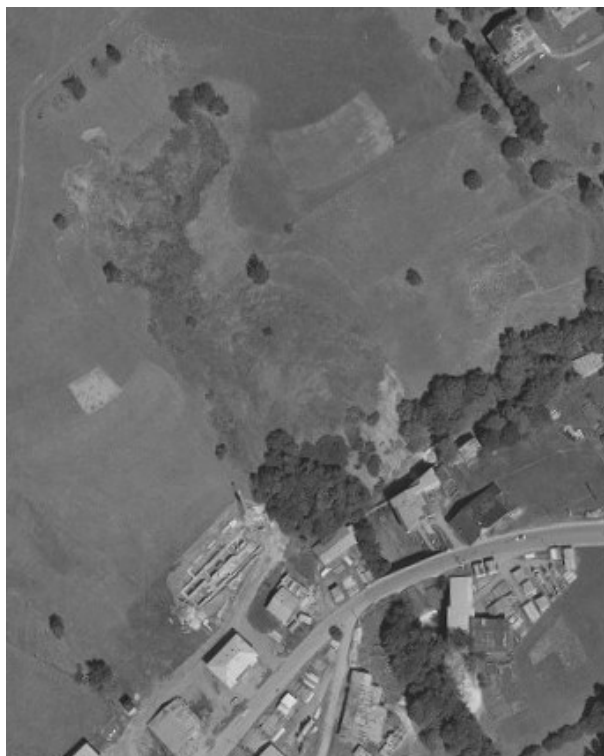
Figure 13: Glissement de terrain actif bien visible sur la photographie aérienne de 1961. Une zone active est visible en rive droite du torrent du Planay.

Sur la photographie aérienne de 1961 (fig. 13), le phénomène est bien visible sur l'ensemble de la zone. En pied de versant, on peut apercevoir une griffe d'érosion liée à l'affouillement de la berge.

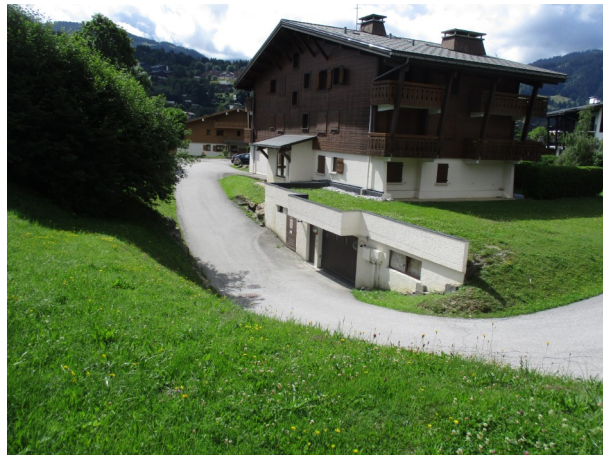
Figure 14: Immeuble en contre-bas du ruisseau ayant eu ses sous-sol inondés.

Durant l'hiver 2020, la buse de diamètre 800 mm s'est bouchée au niveau du téléski. Route de Warens, les sous-sols de deux immeubles furent inondés (événement n°64).

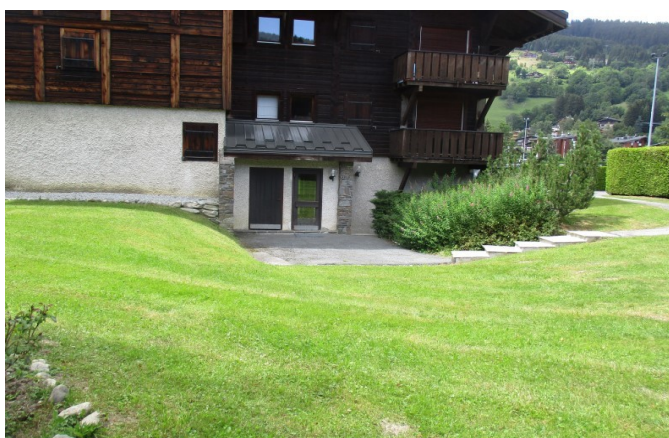
Figure 16: Immeuble inondé – côté nord-est, porte par où l'eau est entrée

Du 7 au 12 juin 2007, de fortes précipitations ont provoqué des débordements et l'inondation de plusieurs appartements au rez-de-chaussée et des garages en sous-sol d'un immeuble situé dans une cuvette de l'allée des Lutins (événement n°65). Dans les garages, les traces encore visibles sur les murs montrent que l'eau est montée de près d'un mètre (fig. 15).

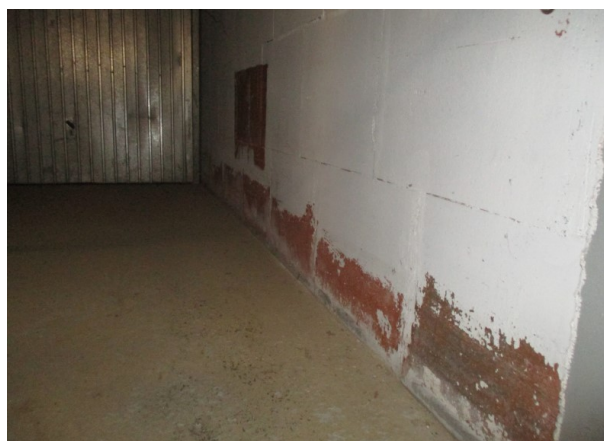
Figure 15: Laisse de crue dans les garages – 1 m d'eau environ

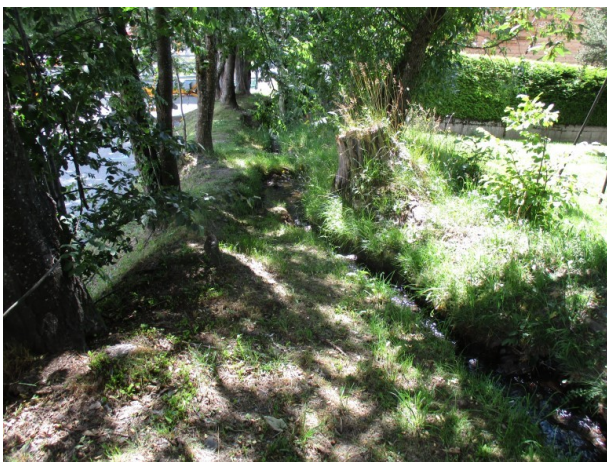
Figure 17: Lit perché du ruisseau du Riglard le long du parking de la télécabine

À l'aval de la télécabine, le lit est perché par rapport à la rive gauche (parkings) et à la rive droite. Des débordements sont possibles sur les deux rives.

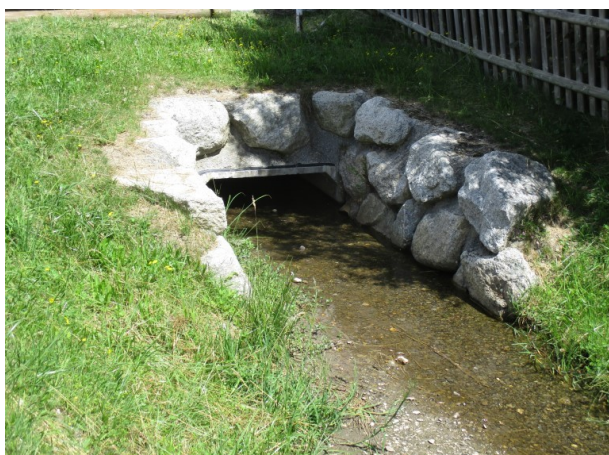
Figure 18: Dalot en partie obstrué

dernier. Il traverse plusieurs routes par des sections busées ou des dalots. Ces derniers demandent beaucoup d'entretien. Ils sont très souvent obstrués par les matériaux déposés. Par conséquent, des débordements peuvent se produire à l'entrée des sections couvertes.

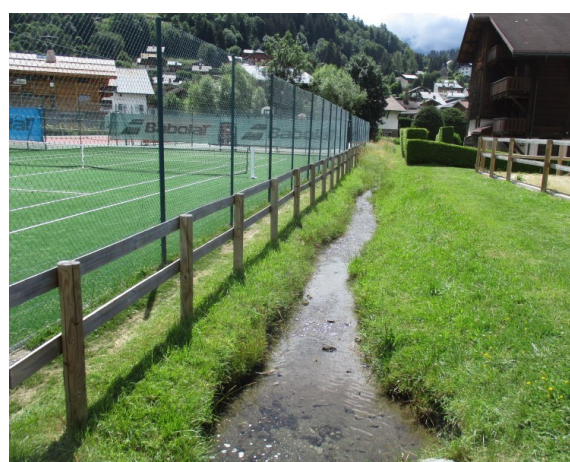
Figure 19: Lit du ruisseau du Riglard le long des tennis

Au niveau des tennis, juste avant sa confluence avec le ruisseau d'Allard, le ruisseau du Riglard peut déborder en rive droite. De plus, juste à l'aval de la confluence, les deux ruisseaux entrent

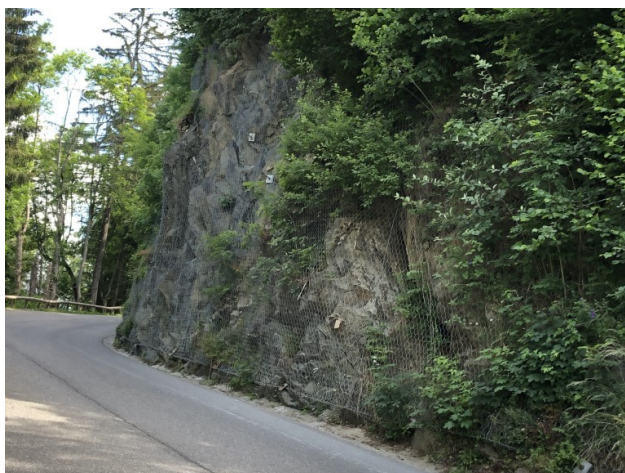
Figure 20: Talus rocheux sur la D309a.

Le long de la route du Mont-d'Arbois (D309a), des affleurements rocheux de gneiss et de micaschistes sont visibles par endroit. Ils forment des talus de plusieurs dizaines de mètres de haut. Certains talus ont été retaillés pour l'élargissement de la route et présentent par endroit d'importantes fractures. Des boulons et des grillages plaqués ont été mis en place sur ces talus afin de limiter la fréquence et l'intensité des chutes des blocs.

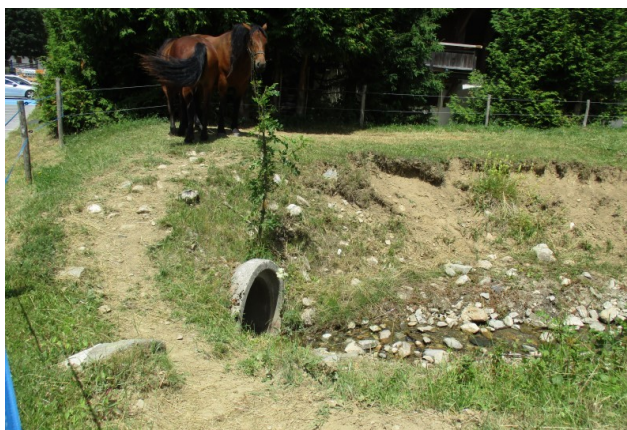
*Figure 21: Entrée de la buse du ruisseau des Pettoreaux au niveau du supermarché*

Au printemps 1984 (événement n°8), le ruisseau des Pettoreaux a débordé au niveau du passage busé (fig. 21) sous le supermarché et du garage le long de la RD 1212 (ancienne route nationale n°212).

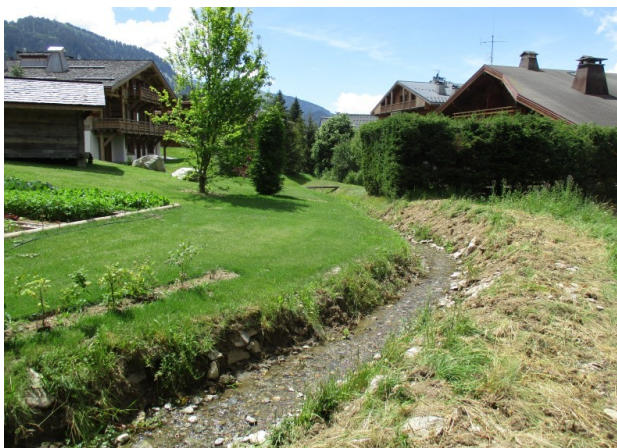
Dans la traversée de la zone urbanisée, le torrent change plusieurs fois de direction. Avant d'arriver au niveau de la RD 1212, il change deux fois de direction quasiment à angle droit sur quelques dizaines de mètres. Il se trouve alors perché derrière des bâtiments, dont l'hôtel le Sévigné, avant d'entrer dans une section busée qui permet le franchissement de la RD 1212 et de rejoindre les ruisseaux d'Allard et de Riglard qui descendent du versant du Jaillet.

Figure 23: ruisseau du Crêt avant sa section busée sous la RD 1212.

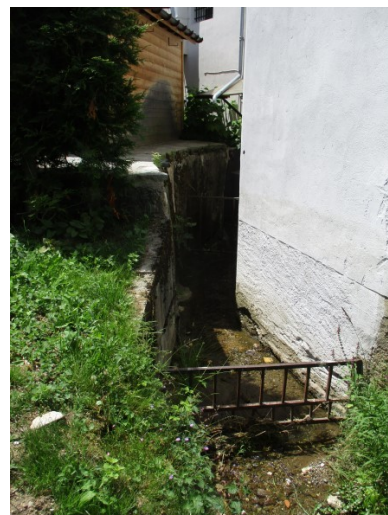
Figure 22: Grilles à l'entrée de la section couverte

Des grilles (fig. 22) ont été aménagées à l'entrée de la section busée pour protéger l'ouvrage des flottants.

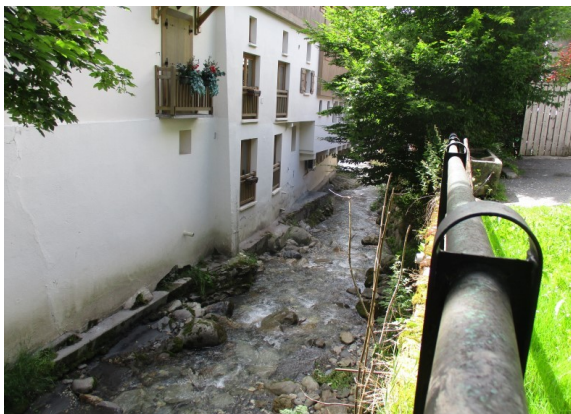
À la sortie des gorges, le ruisseau du Planay est entièrement aménagé. Le substratum est visible dans son lit. Ce dernier est canalisé entre des bâtiments qui le longent. Ces bâtiments sont vulnérables, certains ayant leurs portes-fenêtres à moins de 2 m du fond du lit du torrent, d'autres des ouvertures d'aération au niveau des sous-sols à des hauteurs moins importantes.

Figure 24: Immeuble le long du torrent avant la rue Saint-Jean.

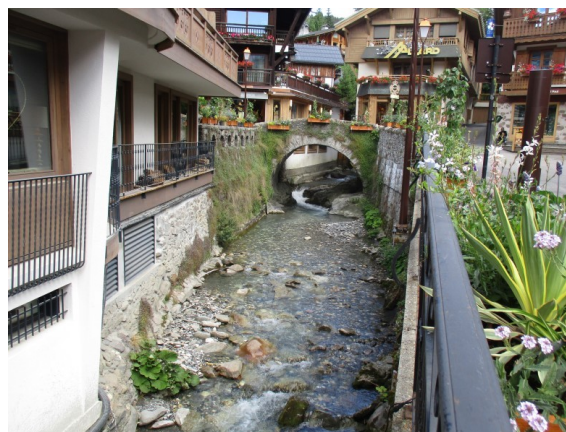
Figure 25: Pont Saint-Jean sur le torrent du Planay.

Au niveau de la rue Saint-Jean, le torrent est franchi par un ancien pont. Il longe ensuite la place de l'Église avant d'être couvert sous cette place sur une cinquantaine de mètres environ. À noter également sur la photographie ci-dessous que le bâtiment en rive droite dispose d'ouvertures d'aération et d'un accès à la cave à très faible hauteur par rapport au torrent. De même des gaines électriques sont disposées à l'air libre et elles peuvent être facilement arrachées par une crue.

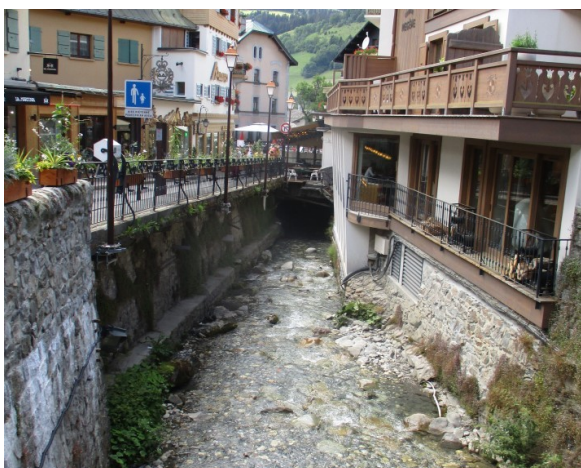
Figure 26: Entrée de la section couverte sous la place de l'Église

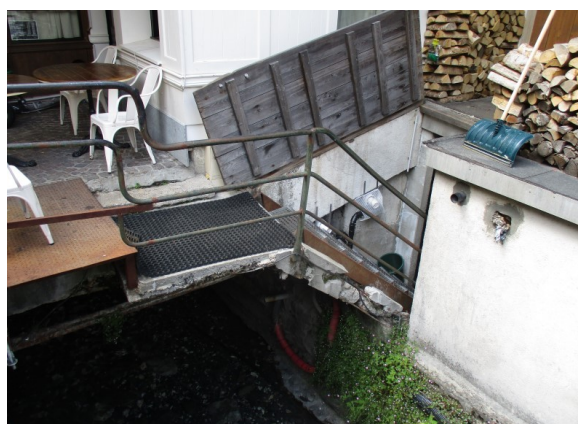
Figure 27: Entrée de la cave juste avant la section couverte de la place de l'Église

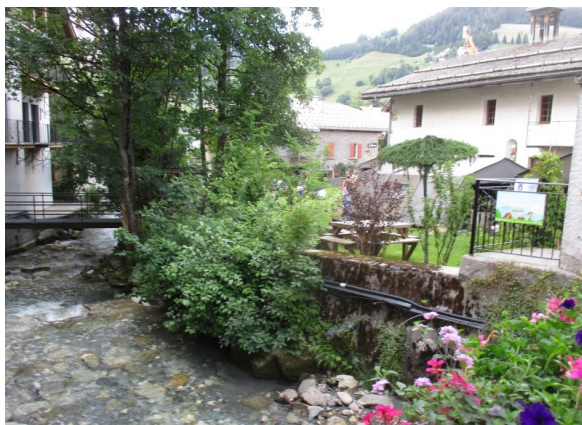
À l'aval de la section couverte, le torrent est contraint entre un mur, qui clôture les jardins du musée en rive droite, et des bâtiments avec les baies vitrées en rive gauche. En rive gauche, la terrasse d'un restaurant qui surplombe le lit du torrent et la passerelle d'accès à un bâtiment, sont particulièrement exposées aux crues.

Figure 28: Mur et jardin du musée

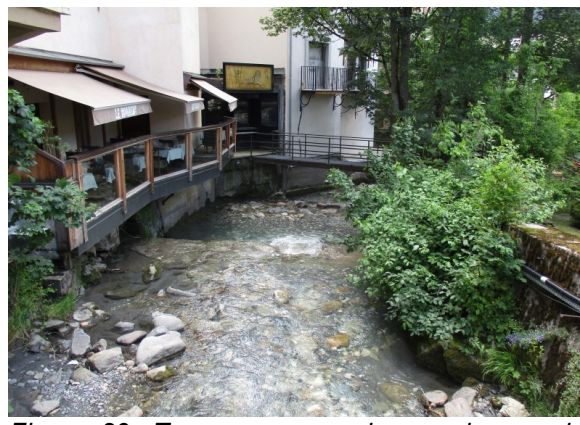
Figure 29: Terrasse suspendue au-dessus du torrent

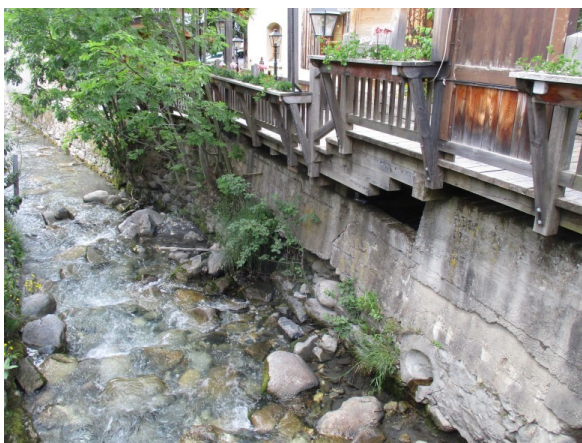
Figure 30: Érosion du mur et de la berge en rive droite au niveau d'une terrasse.

La section du pont de la poste est quant à elle très insuffisante pour une crue centennale. Des débordements seront donc possibles en rive droite, plus particulièrement du fait d'un point bas.

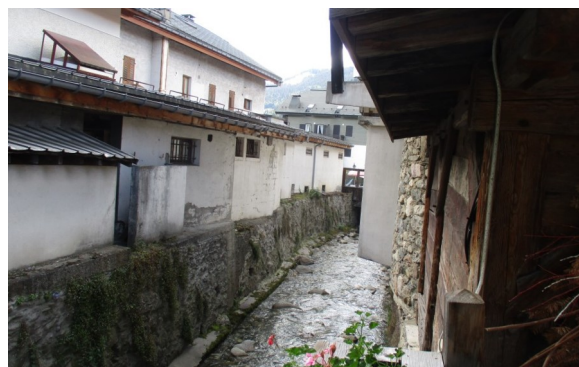
Figure 31: Lit chenalisé du torrent du Planay avant le passage sous la propriété de l'hôtel du Vieux-Moulin

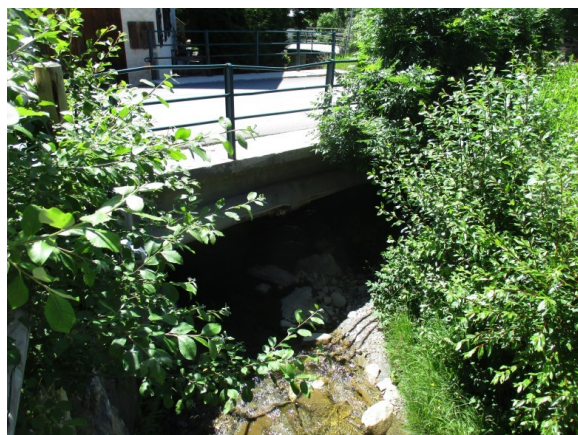
Figure 32: Pont sur la route du Planay

Avant sa confluence avec le torrent du Planay, le ruisseau d'Arbois est canalisé entre des murs en pierres. Il est franchi à trois reprises par de petits ponts dont la capacité hydraulique est limitée. Ses berges sont parfois colonisées par la végétation. Un fort risque d'embâcle existe au niveau de ces ouvrages. Leurs obstructions entraîneraient des débordements sur les deux rives mais plus particulièrement en rive droite, dans le chemin des Marestots.

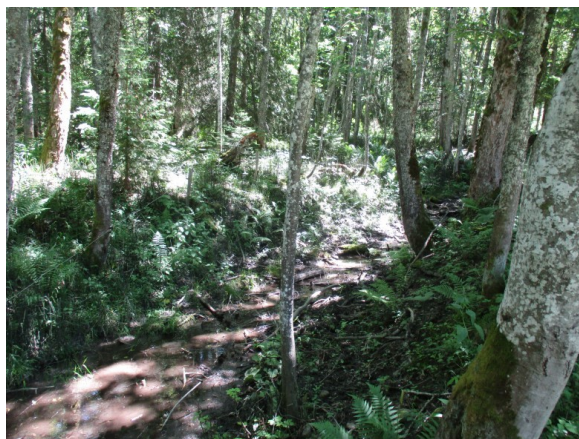
À l'amont du pont de la route Edmond de Rothschild, le torrent peut divaguer dans un lit majeur plus large, en partie colonisée par la végétation. Des chenaux secondaires longent le lit principal en rive gauche (fig. 33). À l'aval du pont, la végétation occupe les berges du lit mineur et le torrent peut déborder sur les terrains agricoles.

*Figure 33: Bras secondaire du torrent du Planay à l'amont du pont*

En mai 2015 (événement n°72), une crue du torrent a provoqué des débordements très largement à l'amont du pont, dans la zone boisée et les terrains agricoles en rive gauche. Le torrent a emprunté un chenal secondaire avant de déborder. Les hauteurs d'eau boueuse et limoneuse ont été localement d'au moins 0,50 m au niveau du seul bâtiment d'habitation présent dans cette zone.

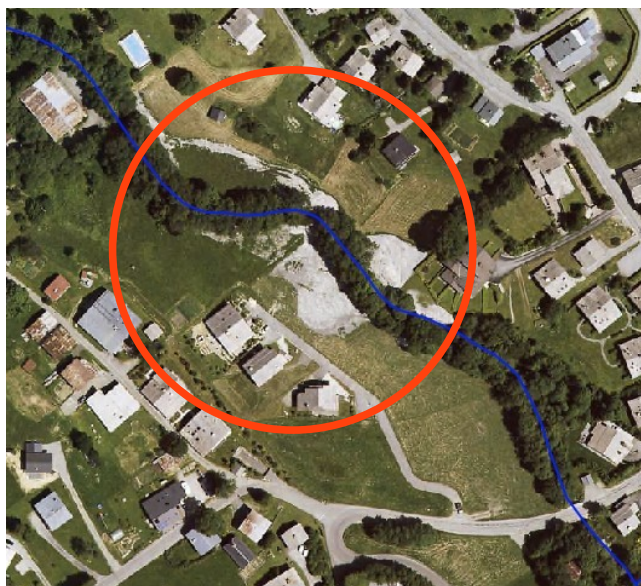
Figure 34: Laisses de crue après le passage du torrent du Planay – orthophotographie de 2015

Lors de cette crue, le torrent a largement débordé sur ces rives à l'aval du pont, comme en témoignent les laisses de crue visibles sur l'orthophotographie de 2015 (fig. 34).

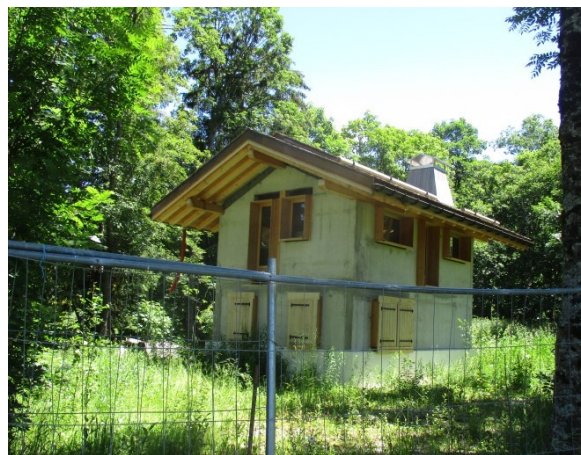
Figure 35: Maison en zone inondable du Planay, à l'amont du pont.

En rive gauche, à hauteur du pont, un bâtiment d'habitation récemment rénové (fig. 35) se trouve dans la zone directement exposée aux débordements du torrent.

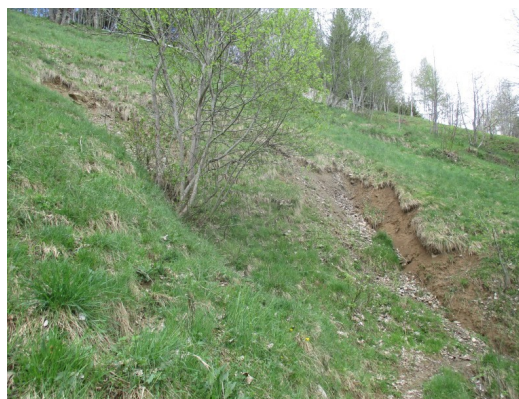
De nombreuses niches d'arrachement récentes et des indices d'importantes circulations d'eau sont visibles sous la route du Planay (fig. 36). Plusieurs traces d'activité marquent également le versant au niveau du ruisseau qui draine le lieu-dit Dessus-la-Croix.

Figure 36: Niche d'arrachement sous la route du Planay.

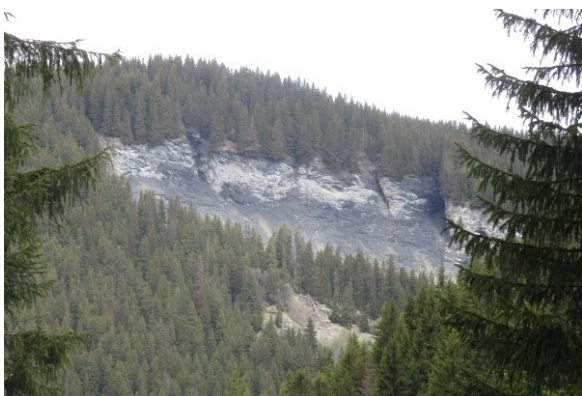
Au lieu-dit Plan-Ponet, un glissement de versant est bien visible sous la falaise. Des niches d'arrachement sont observables par photo-interprétation. Sur la photographie aérienne de 1949, le phénomène est encore plus remarquable, puisque la végétation était moins présente. Ce glissement de terrain borde le torrent du Nant-Cordier et, en se réactivant, il pourrait générer un embâcle sur le torrent.

Figure 38: Falaise de Plan-Ponet

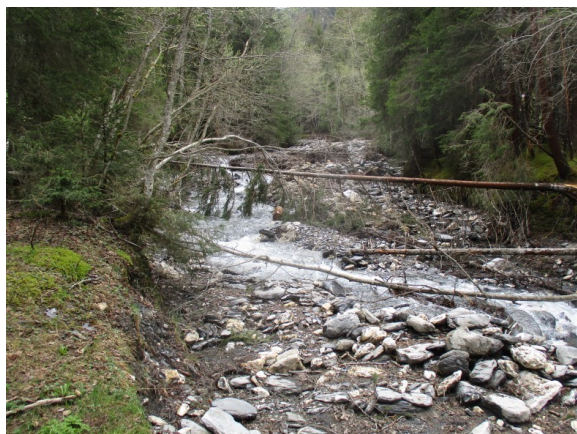
Les berges sont peu profondes et érodibles. À l'amont du pont, le torrent peut divaguer sur un lit très large, formé par le lit principal et des paléo-chenaux de part et d'autre. Toute cette zone est colonisée par la végétation. Au cours des crues successives, les berges sont affouillées et les arbres basculent dans le lit. De plus, ces matériaux de toutes tailles sont remobilisables par les fortes crues.

Figure 39: Matériaux déposés dans le lit du Planay

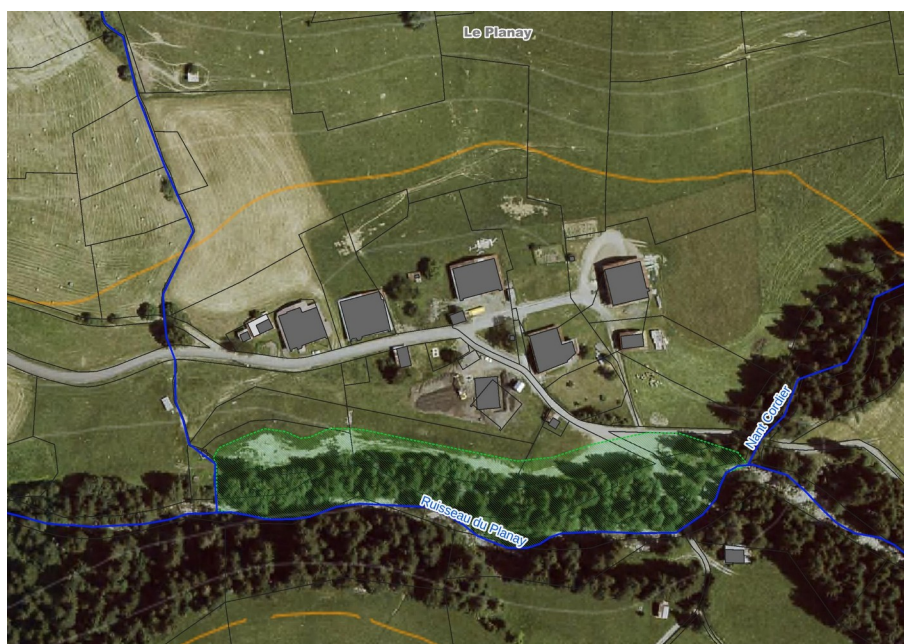
Figure 40: Emprise indicative des dépôts de matériaux (hachures vertes) visibles en rive droite du torrent du Planay après la crue de 2015.

En mai 2015, le torrent a débordé en rive droite. Des laisses de crue sont visibles sur l'orthophotographie de 2015 (fig. 40).

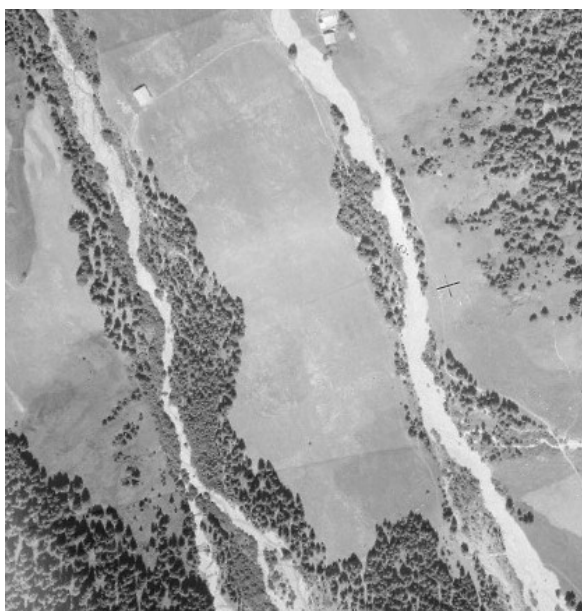
Avant la construction de l'altiport, le torrent du Glapet pouvait divaguer sur un lit un peu plus large qu'aujourd'hui. Petit à petit les berges ont été colonisées par la végétation. Mais aujourd'hui celles-ci souffrent de l'érosion de berge et les arbres pouvant basculer dans le lit du torrent, provoquant des embâcles naturels ou au niveau des ouvrages de franchissement. Sur ce tronçon, le cours d'eau est longé par la route d'accès à l'altiport.

Figure 41: Torrent du Glapet à droite en 1949 au niveau de l'altiport

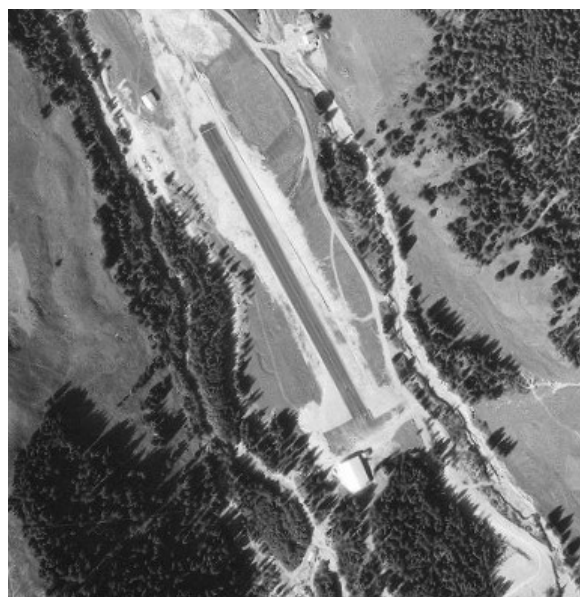
Figure 42: Torrent du Glapet à droite en 1966 au niveau de l'altiport

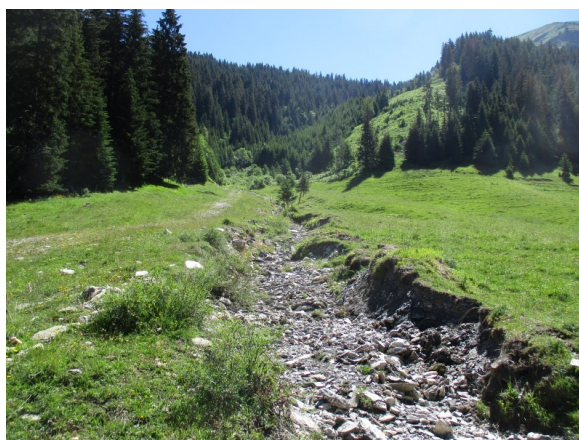
À hauteur du chalet d'accueil de l'altiport, le Glapet est rejoint en rive droite par le Nant de la Deuvaz. Celui-ci est alimenté par des matériaux qui proviennent des phénomènes de ravinement sur la partie supérieure de son bassin versant et de l'affouillement le long de ses berges. Ce torrent, dont le lit est peu marqué sur sa partie aval puisqu'il est comblé par les matériaux charriés, peut divaguer sur son cône de déjection.

Figure 43: Lit peu marqué du torrent de la Deuvaz

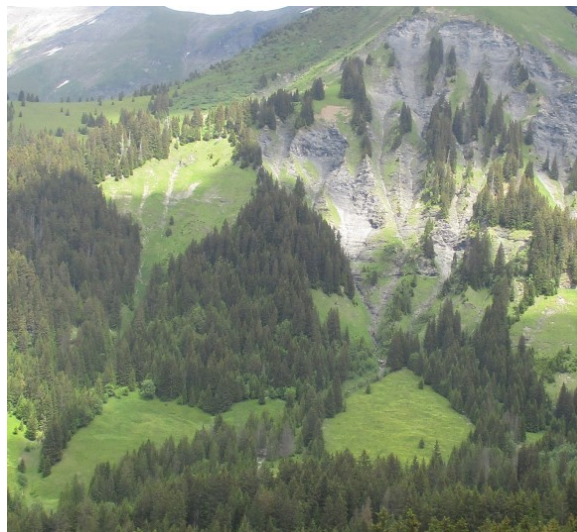
L'aléa ravinement concerne le haut des bassins versant des torrents de Barriaz. Il se matérialise dans le paysage par d'importantes griffes d'érosion qui alimentent les torrents en matériaux. Ces griffes d'érosion sont également balayées par les avalanches.

Figure 44: Zone de ravinement – secteur de Barriaz

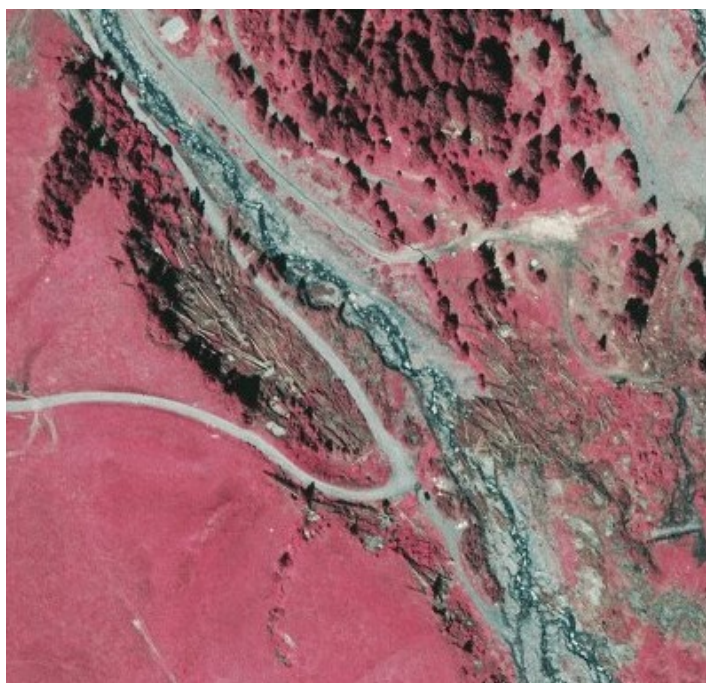
*Figure 46: Bois renversé par l'avalanche de 1984 à l'amont de l'altiport.*

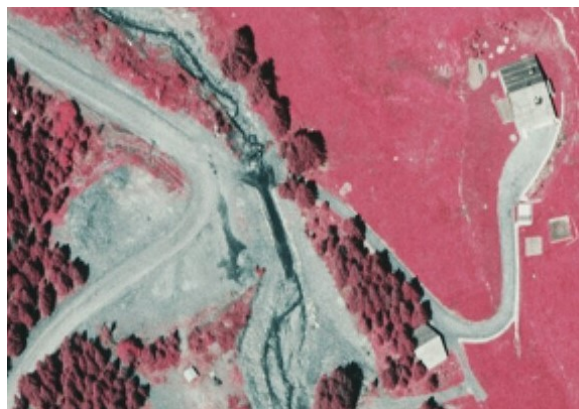
Figure 48: Aménagement du gué Barriaz en 1982

La première conséquence de ces aménagements a été un déficit en sédiments à l'aval du gué Barriaz. Le torrent s'est donc naturellement rechargé en puisant dans ses réserves de fond de lit. Il s'est donc enfoncé. Cet enfoncement s'est accompagné d'un rétrécissement du lit.

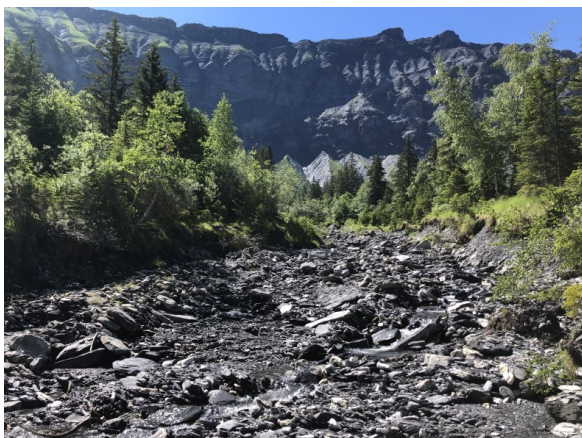
Figure 50: Lit du torrent du Glapet à l'amont du gué Barriaz en juillet 2020

Le Glapet est sujet à des laves torrentielles. Elles sont généralement stoppées par la réduction de la pente avant les premiers aménagements. Celles-ci comblent petit à petit le lit dans la partie amont ce qui a pour conséquence la divagation du torrent sur la rive gauche au niveau de la piste de ski. Au niveau du gué Barriaz, le chenal en enrochement est également comblé par des matériaux plus fins. On ne voit plus les blocs qui le délimitent sur la figure 51.

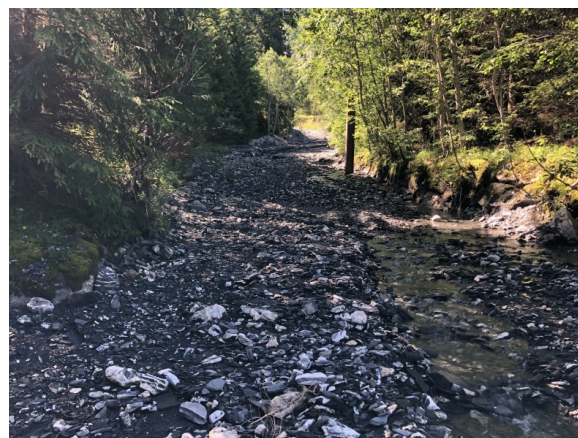
Figure 51: Le Glapet à l'amont du gué Barriaz

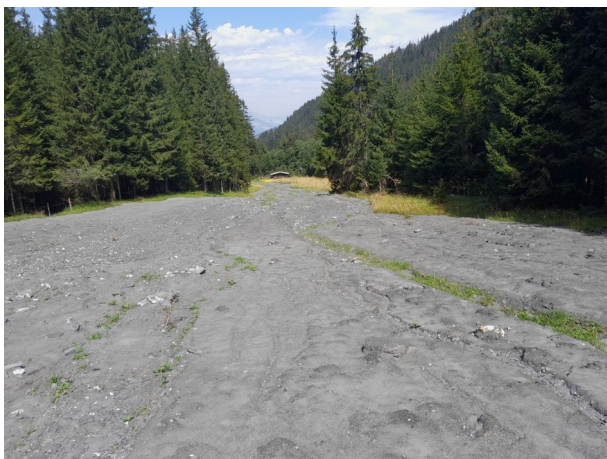
Figure 53: Les dépôts laissés par les écoulements qui ont emprunté la piste de ski en direction du parking.

1 540 m d'altitude, au-dessus de l'arrivée de la remontée mécanique de Plaine-Joux. Des écoulements importants se sont néanmoins propagés vers l'aval jusqu'au parking (figure 53). Un débordement latéral c'est produit sur la rive gauche et des écoulements très chargés ont atteint le chalet situé au sud du parking (restaurant) puis le parking lui-même en contournant le chalet par l'est.

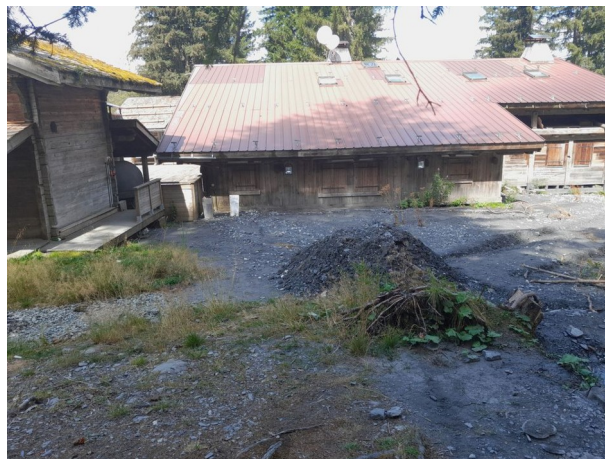
Figure 52: Le chalet vu de l'amont. Des matériaux ont atteints les façades (épaisseurs décimétriques).

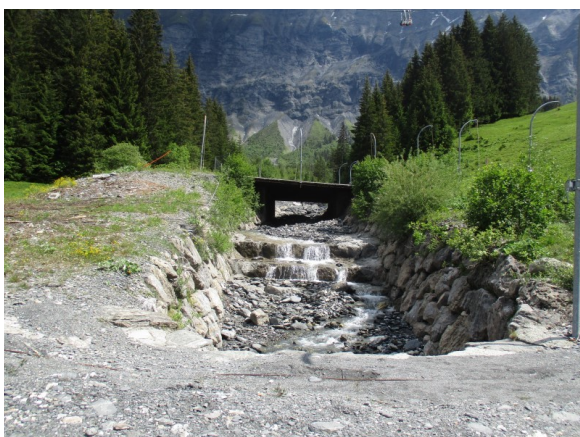
Figure 55: Platelage pour le passage de la piste de ski et enrochement de chaque côté du chenal

Sur le tronçon entre la piste de ski de la Côte 2000 et l'altiport, le torrent a été aménagé dès les années 80 pour les besoins de la station de ski. Ainsi il a été canalisé sur environ 300 m. Ce chenal est en partie protégé par des enrochements (certains ayant été détruits par des crues successives) et franchit par deux platelages et un passage busé. Ce dernier, très réduit en taille, est complété par un gué en enrochement au-dessus.

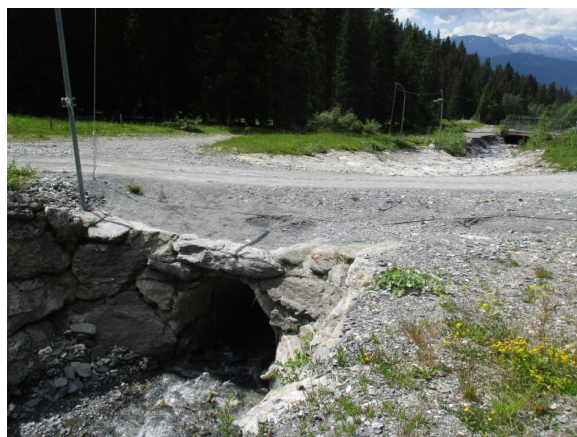
Figure 54: Passage busé pour la piste de ski et gué en cas d'obstruction

Ces ouvrages construits sans cohérence, ainsi que deux seuils à l'aval arrêtent partiellement le transit sédimentaire. Ils se comportent comme des plages de dépôts et sont régulièrement curés.

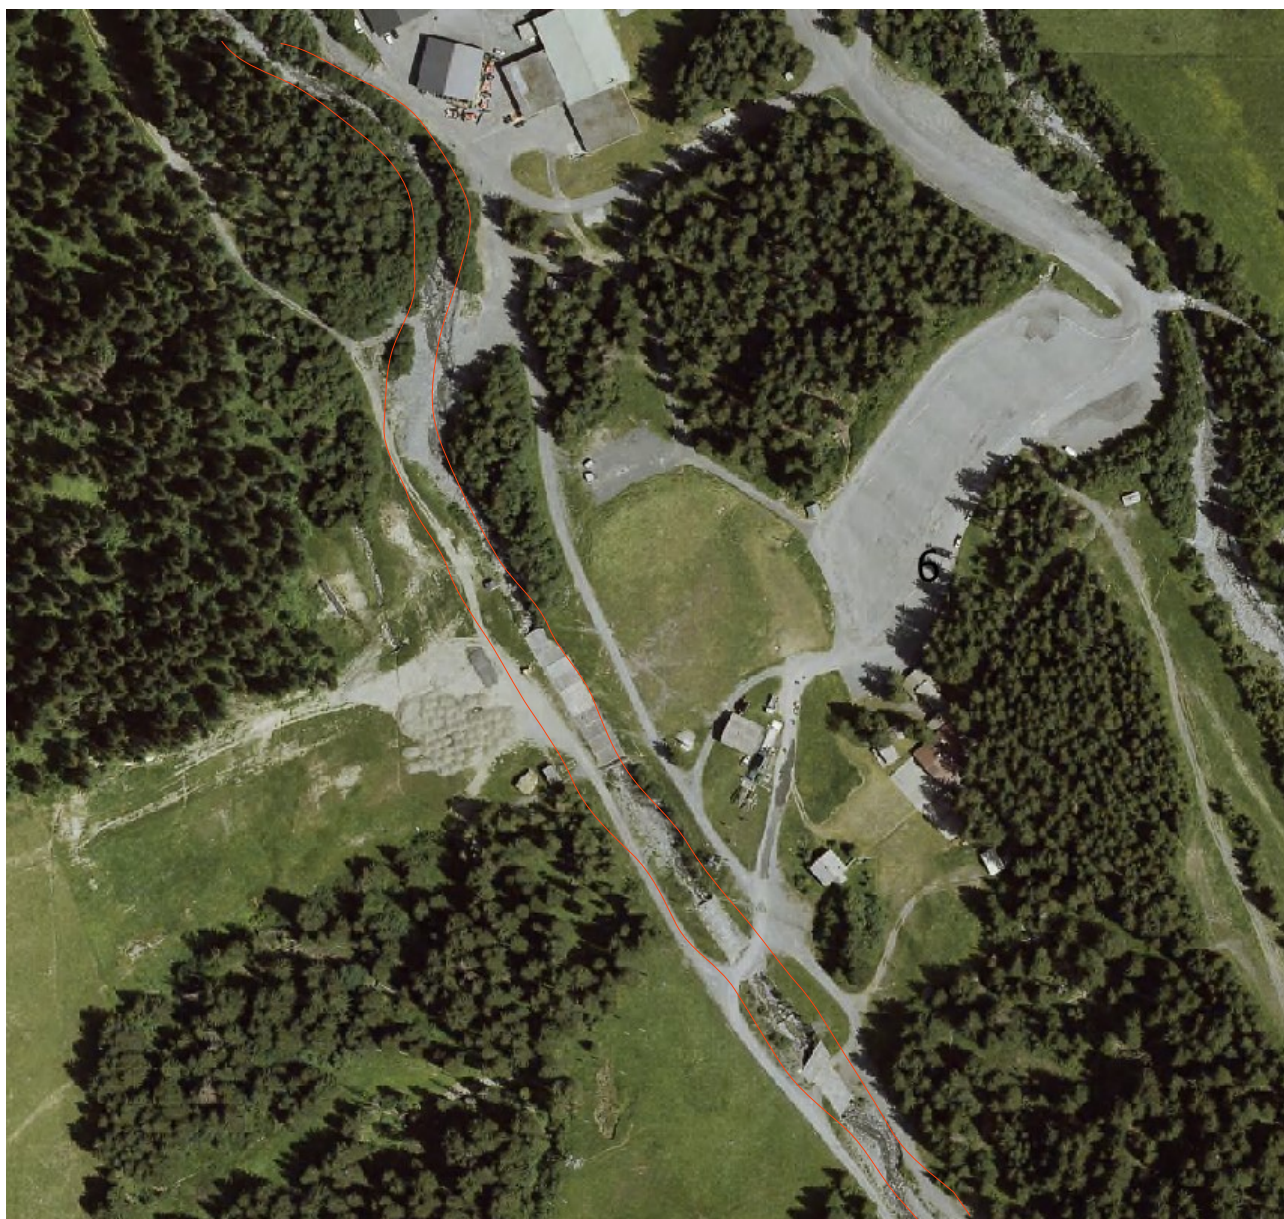
Figure 57: Lit chenalisé du torrent de Plaine-Joux en 2015

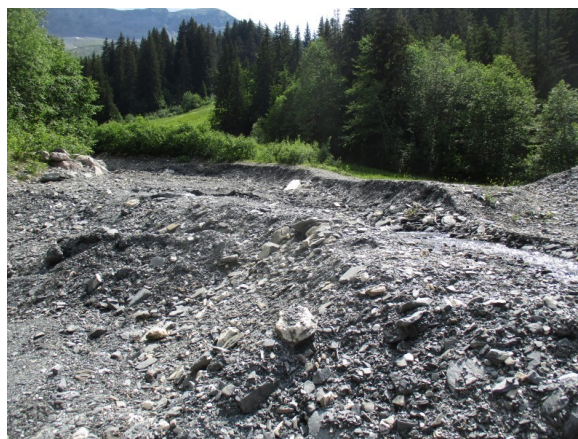
Figure 58: Accumulation de matériaux suite à la dernière crue au niveau de l'altiport (visite en juin 2020)

En juillet 2019, suite à un fort cumul de précipitation, une crue du torrent a engendré une importante accumulation de matériaux au niveau de l'altiport.

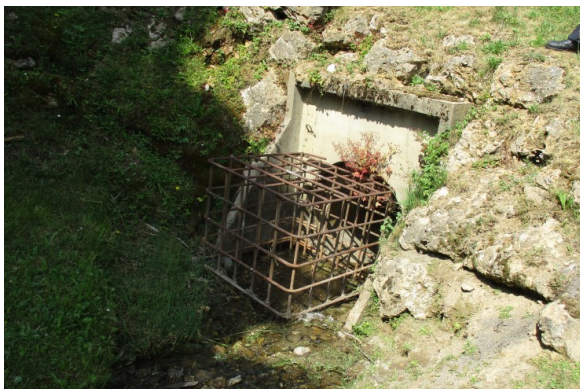
Figure 60: Grille à l'entrée de la section busée

Au niveau du parking de la route des Perchets, le ruisseau est busé pour permettre l'accès aux pistes de ski et à un restaurant. La buse est protégée par une grille afin de limiter les obstructions par les matériaux provenant des érosions de berges. Une griffe d'érosion est d'ailleurs visible à l'amont immédiat de l'entrée de la buse. D'après un témoin, la buse s'est déjà bouchée, et cette obstruction a entraîné des débordements sur le parking et dans le restaurant.

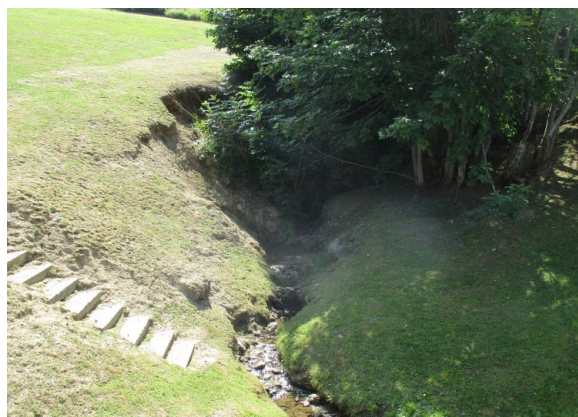
Figure 59: Érosion de berges à l'amont immédiat de la section busée

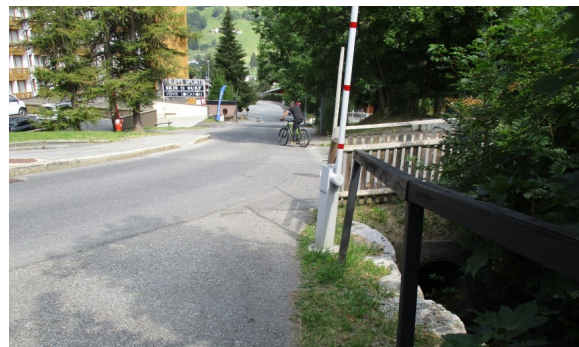
Figure 61: Entrée de la section busée du ruisseau, route du téléphérique

À l'aval, du restaurant le ruisseau retrouve un lit naturel avant d'entrer de nouveau dans une section busée, sous la route du téléphérique. Des obstructions sont également possibles à ce niveau et entraînerait des débordements sur la chaussée, sur la route du téléphérique et la route de Rochebrune.

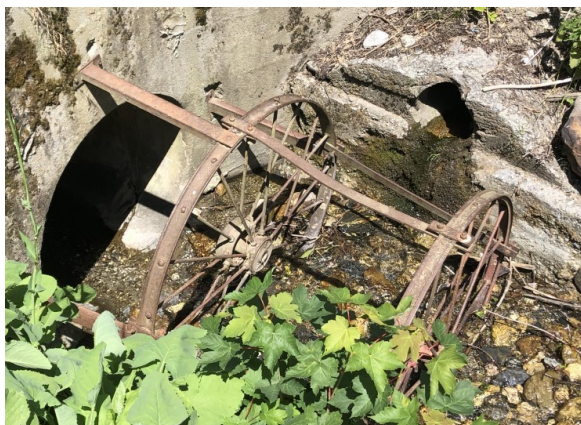
Figure 63: Entrée de la section busée, route des Perchets

Au niveau de la route des Hauts de Rochebrune, le ruisseau passe au coin d'un bâtiment. Son lit est très petit et contraint par ce dernier. Il passe ensuite dans une section busée qui longe la route des Perchets, à travers des propriétés. La section de la buse est très limitée. Des débordements sont possibles à ce niveau et peuvent engendrer l'inondation du bâtiment en rive droite à l'amont de la buse et celui en rive gauche à l'aval immédiat.

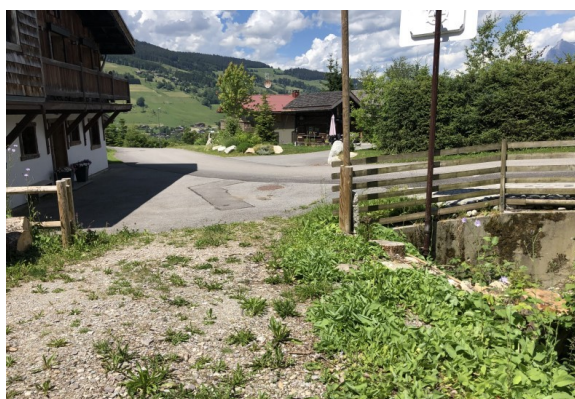
Figure 64: Bâtiment pouvant être inondé.

Une fois sur la route, les écoulements vont divaguer sur la chaussée et les propriétés en rive droite. Plusieurs bâtiments peuvent être inondés.

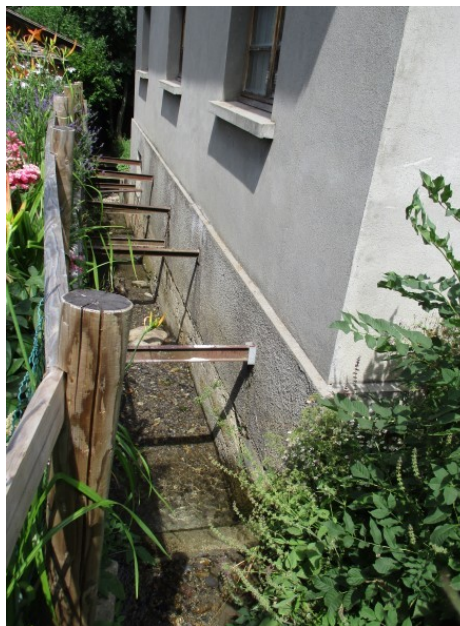
Figure 65: Lit contraint du ruisseau des Perchets à l'aval de la route des Pévôts

À l'aval de la route des Pévôts, le lit du ruisseau est de nouveau à ciel ouvert. Il est longé par des bâtiments en rive droite et contraint par des remblais en rive gauche. La largeur de son lit est très limitée.

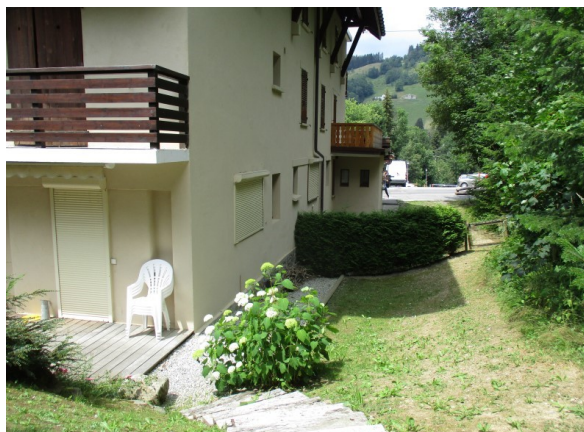
Figure 68: Sous-sol et rez-de-jardin inondable en cas de débordement du ruisseau des Perchets

Avant de franchir la rue du Crêt du Midi, le ruisseau longe un immeuble qui se trouve à quelques mètres en contrebas. Son sous-sol est inondable en cas de débordement. Le réseau électrique pourrait être endommagé.

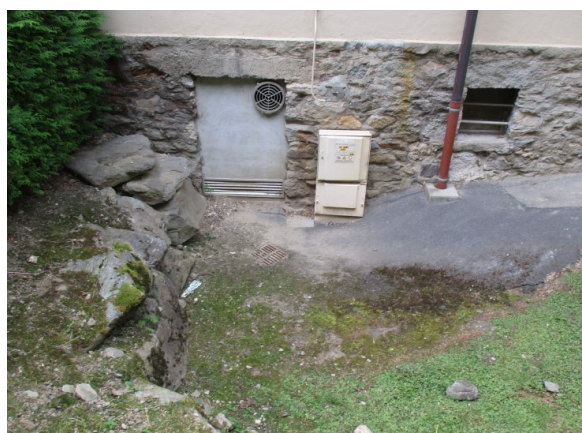
Figure 69: Panneau électrique extérieur au pied de l'immeuble

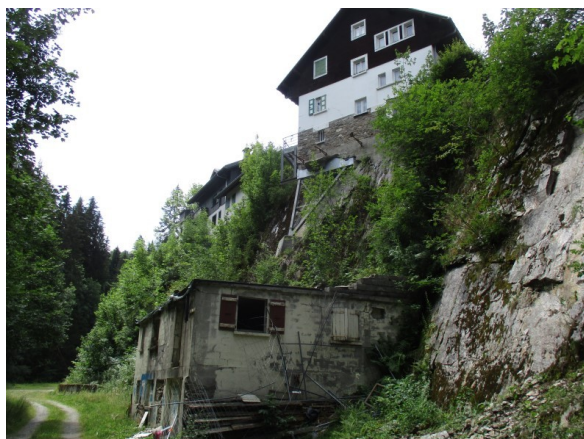
Figure 70: Bâtiment ayant été conforté par un bouton ancré

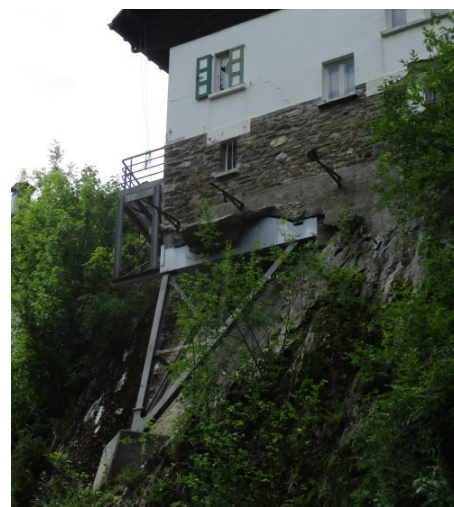
Figure 71: Ouvrage de confortement suite à l'écroulement d'une masse rocheuse

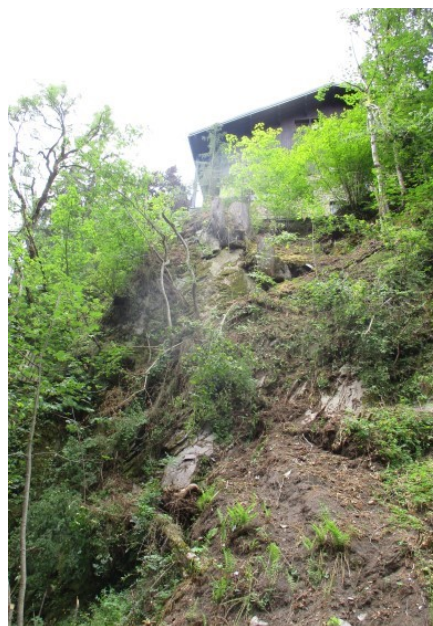
Figure 73: Masses instables

Le reste de la falaise au sud de l'écroulement, a été en partie aménagée en site d'escalade. Mais celui-ci n'est plus utilisé. La falaise comporte des fissures qui sont susceptibles de générer des chutes de pierres ou de blocs. De même, des masses rocheuses cachées par la végétation sont susceptibles de tomber.
