# **Révision du plan de prévention des risques naturels prévisibles**

**Commune de Megève**

## **Note de présentation**

*Mai 2024 – version 2.1*

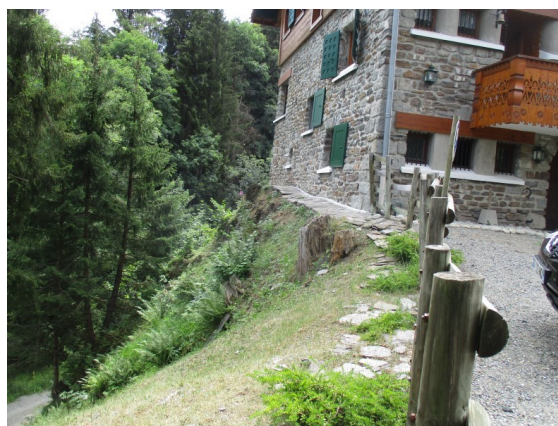
Figure 74: Bâtiment se trouvant en bordure de la falaise

À l'amont de la falaise, des bâtiments ont été édifiés juste en bordure de cette falaise. Ils ne présentent pas de risque immédiat, mais ils pourraient connaître dans l'avenir le même sort que celui impacté par l'écroulement en 1997.

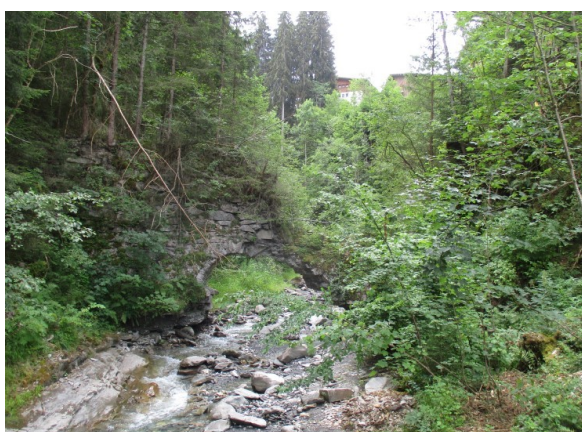
Figure 75: Ancien pont au niveau de l'impasse du Martinet

emporté par le courant et les matériaux pourraient obstruer un ouvrage de franchissement à l'aval.

À la sortie des gorges, le torrent du Glapet débouche sur le centre-ville de Megève. Au niveau de l'impasse du Martinet, le Glapet est franchi par un ancien pont, aujourd'hui en ruine, qui menace de s'écrouler dans le lit du torrent. Ce pont présente une menace. Il peut faire barrage à l'écoulement si des troncs d'arbres venaient se bloquer à l'amont, et rompre suite à la pression, en formant une vague qui pourrait causer des dommages à l'aval. Ou il peut être

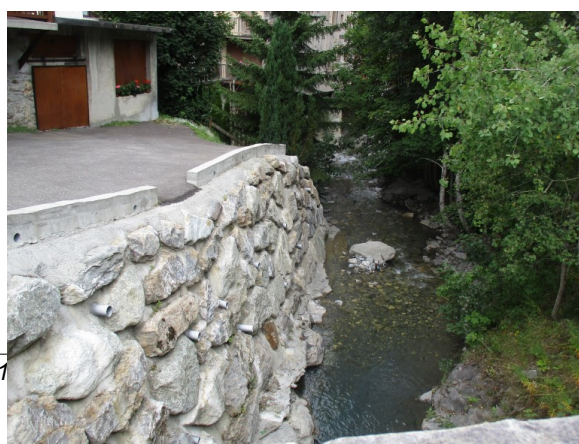
Figure 76: Remblais et enrochement à l'aval du pont de l'impasse de la Forge

la Forge, le Glapet est contraint en rive gauche par des remblais protégés par des enrochements, à l'amont et à l'aval du pont. Ceux-ci peuvent être affouillés au passage des crues.

En mai 2015, l'enrochement a été emporté sur 20 m environ durant la crue.

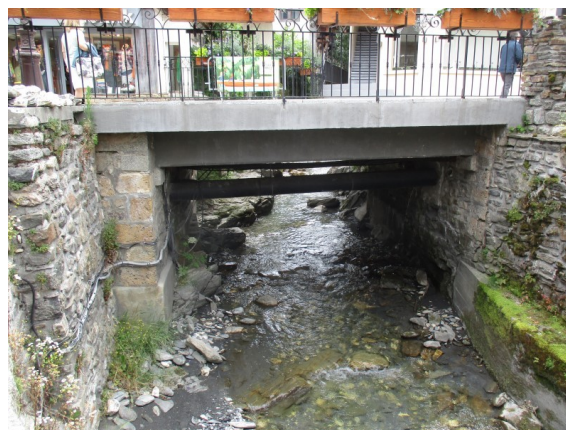
Figure 78: Pont rue Mgr Conseil

Au niveau du pont de la rue Mgr Conseil, le principal problème est le risque d'embâcle lié à des flottants qui viendraient se bloquer sous le pont. D'après l'étude de Sogreah de 2002, le pont a une capacité de 46 m<sup>3</sup>/s. Elle est inférieure à la crue centennale, estimée à 53 m<sup>3</sup>/s. Le risque est augmenté par la présence du réseau de canalisation sous le pont, qui réduit la section et augmente le risque d'accrochage des branches et des matériaux. En mai 2015, ce réseau a été endommagé par la crue.

Des débordements sont donc possibles au niveau du pont de la rue Mgr Conseil et plus particulièrement en rive droite, plus basse.

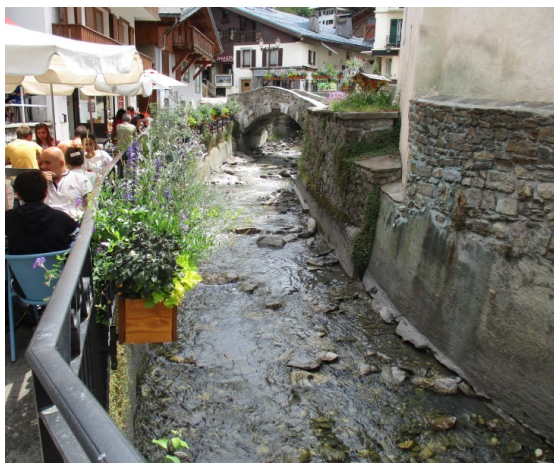
Figure 79: Quai du Glapet

De même, le chenal d'écoulement à l'aval du pont en arche est en limite de capacité pour une crue centennale. Le quai du Glapet pourrait alors être inondé. Une partie des écoulements suivrait la voirie pour venir inonder les sous-sols des bâtiments qui le longent. De même, les jardins à l'amont du pont de la Poste seraient inondés.

Lors de la cure, du 7 au 12 juin 2007, le ruisseau du Glapet a débordé sur le quai en rive droite, en amont de la rue de la poste. Une partie des écoulements a suivi la voirie pour venir inonder le sous-sol du magasin Janin sport.

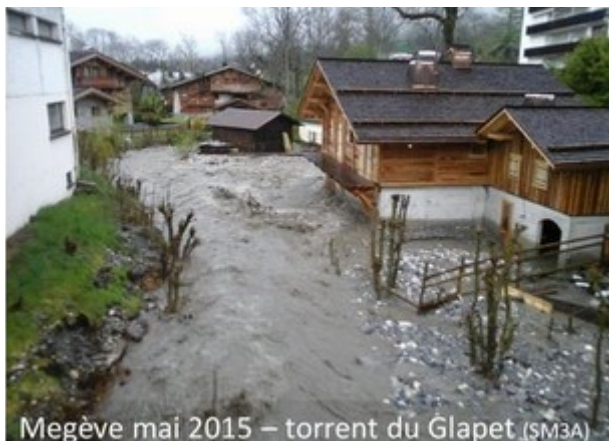
Figure 81: Vue du pont de la Poste à l'aval durant la crue de mai 2015

Au cours de la crue du 1<sup>er</sup> mai 2015, ce secteur a été fortement engravé. Des débordements se sont produits. Ils se sont accompagnés d'un dépôt de matériaux dans le lit du Glapet sur une centaine de mètres à l'aval du pont. Les bâtiments situés en rive droite ont été inondés.

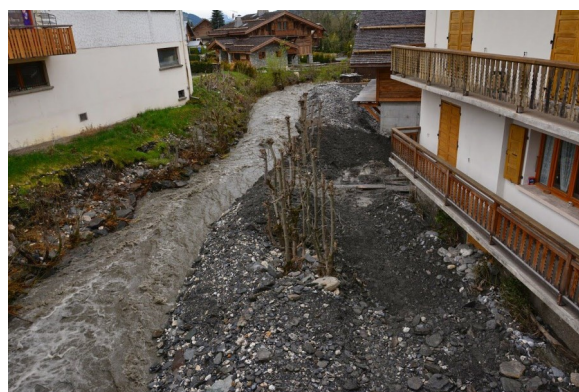
Figure 82: Vue du pont de la Poste en fin de crue en mai 2015

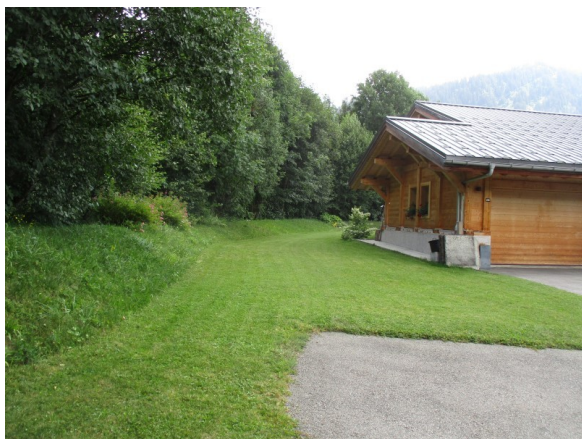
Figure 84: Maison en rive gauche du Glapet à la confluence avec l'Arly

D'après l'étude du Plan de gestion des matériaux sur le bassin versant du Glapet (Dynamique Hydro 2016), la capacité du torrent sur la section au droit de la maison en rive gauche est comprise entre 30 et 40 m<sup>3</sup>/s, soit une période de retour de 15 à 30 ans (sans prise en compte des embâcles).

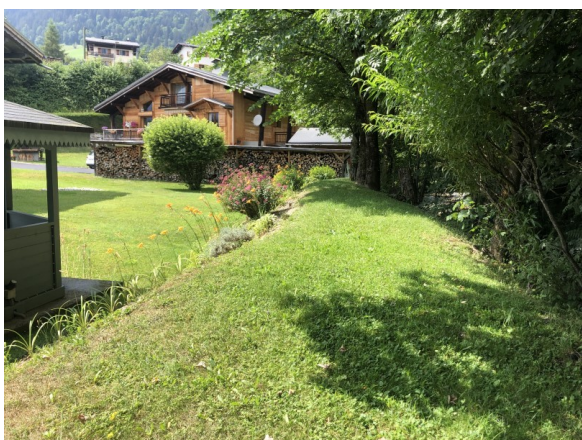
Figure 86: Digue en rive droite de l'Arly au lieu-dit Bandu.

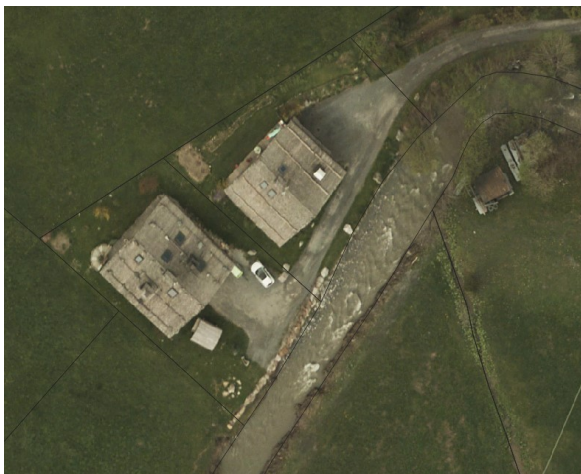
Figure 87: Maison récente construite à moins de 10 mètres du lit de l'Arly – Orthophotographie de mai 2015

Enfin à l'aval du pont de Bandu, deux maisons ont été construites en rive droite de l'Arly. La première est construite à moins de 10 mètres du cours d'eau. Elle peut être atteinte par les crues ou affectée par l'érosion de berges.

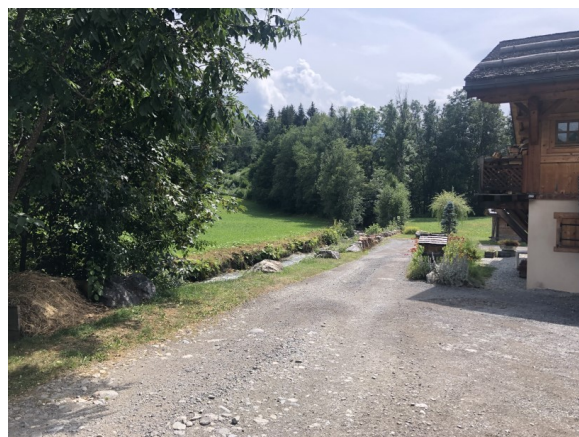
Figure 88: Maison récente construite à moins de 10 mètres du lit de l'Arly

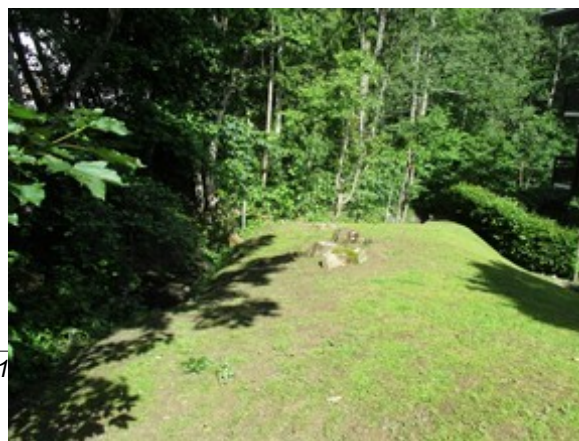
Figure 89: Digue protégeant le rez-de-chaussée d'un immeuble

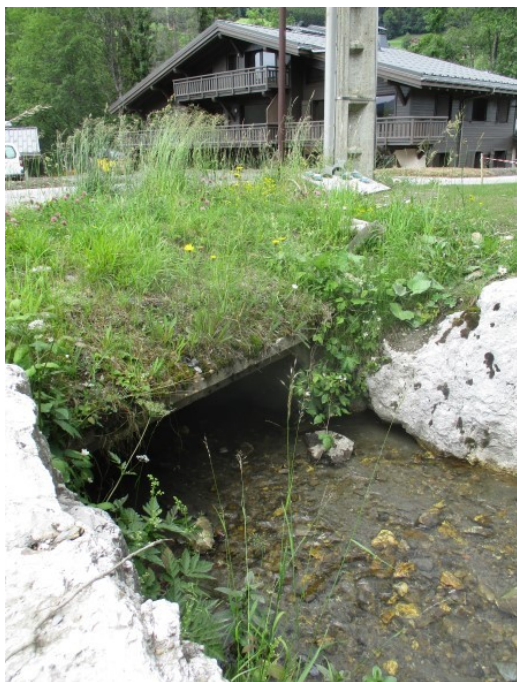
Figure 90: Dalot au niveau de la route d'accès à la Zone d'activité.

Arrivée sur son cône de déjection, le ruisseau descendant de Montplaisant traverse la route communale et longe celle-ci. Un risque d'obstruction est possible.

Des écoulements pourraient emprunter la route. À l'aval, son lit est très réduit et peut être rehaussé par les dépôts de matériaux. En rive droite, une digue en terre a été édifiée afin de protéger les immeubles et le parking. Celle-ci pourrait subir des érosions. Un risque de rupture est possible et entraînerait des débordements sur le parking et en direction des immeubles récemment construits à l'aval. De même, au niveau du dalot de la route d'accès à la zone d'activité, il y a un risque d'obstruction qui peut engendrer des débordements. En effet, le dalot a une section insuffisante pour une crue centennale et la pente est faible.

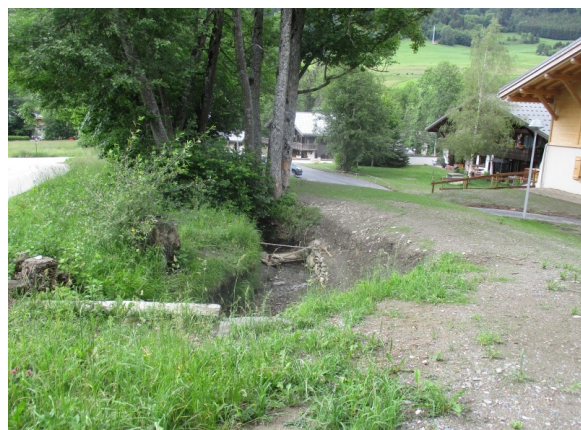
Figure 91: Levée de terre protégeant la rive droite des éventuels débordements.

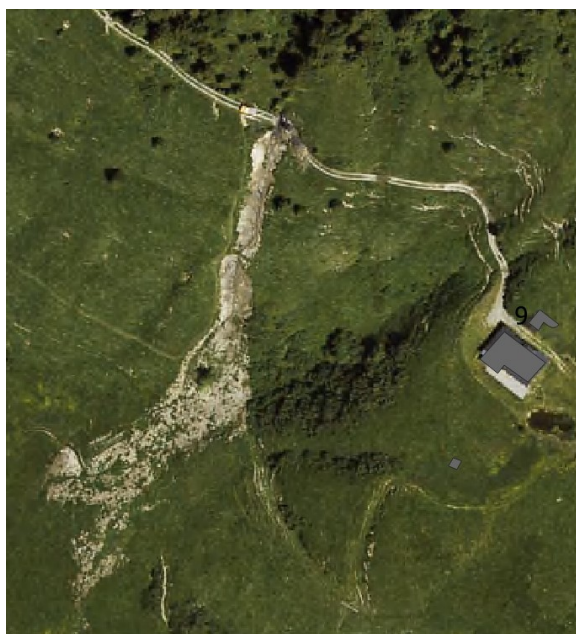
Par endroit, des sources forment de petites zones humides. Cette importante circulation d'eau favorise la formation de loupes de glissement. Des coulées apparaissent en surface, laissant un terrain bosselé.

Figure 92: Coulée de boue à Pré-Rosset – orthophotographie de 2015

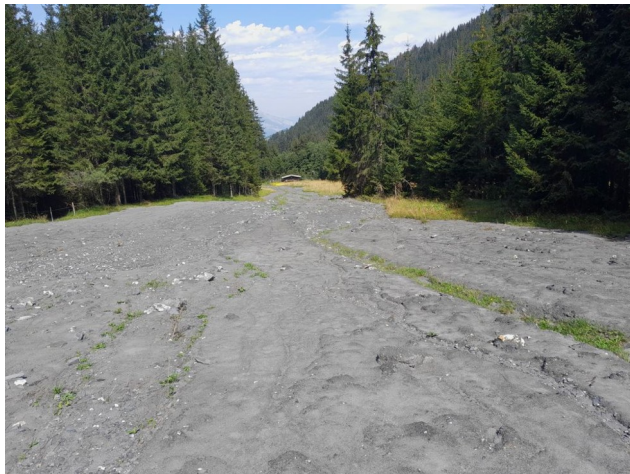
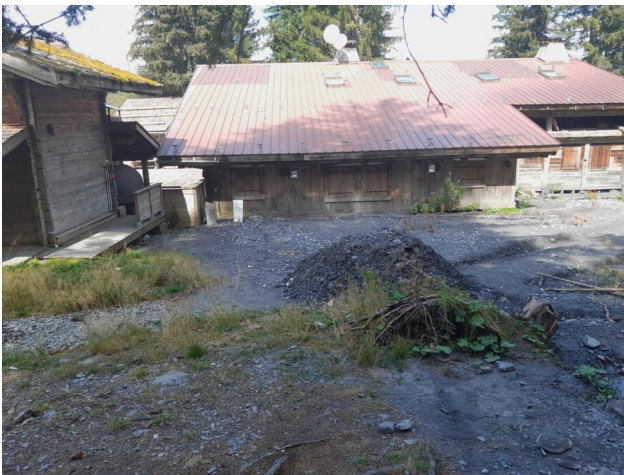
| Événement | | 91 et 92 | |
|---|---|---|---|
| <u>Dans le Glapet, la lave a débordé en rive gauche du torrent et s'est propagée dans un ancien lit, emprunté par une piste de ski, en direction du parking. La lave s'est en grande partie arrêtée vers 1 540 m d'altitude, au-dessus de l'arrivée de la remontée mécanique de Plaine-Joux.</u> | | | |
| <u>Des écoulements importants se sont néanmoins propagés vers l'aval jusqu'au parking. Un débordement latéral c'est produit sur la rive gauche et des écoulements très chargés ont atteint le chalet situé au sud du parking (restaurant) puis le parking lui-même en contournant le chalet par l'est.</u> | | | |
| <u>Les dépôts laissés par les écoulements qui ont emprunté la piste de ski en direction du parking.</u> | | <u>Le chalet (restaurant Le Rural) vu de l'amont. Des matériaux ont atteint les façades (épaisseurs décimétriques).</u> | |

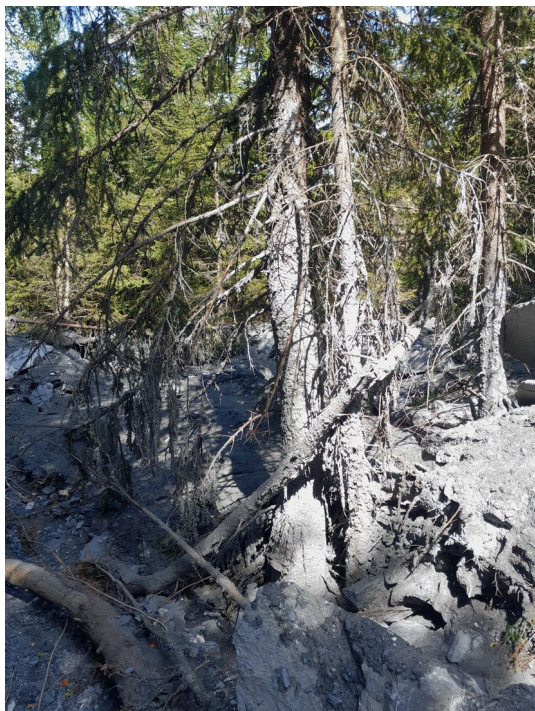
Traces du passage de la lave. La hauteur atteinte par la boue est d'environ 2,5 m

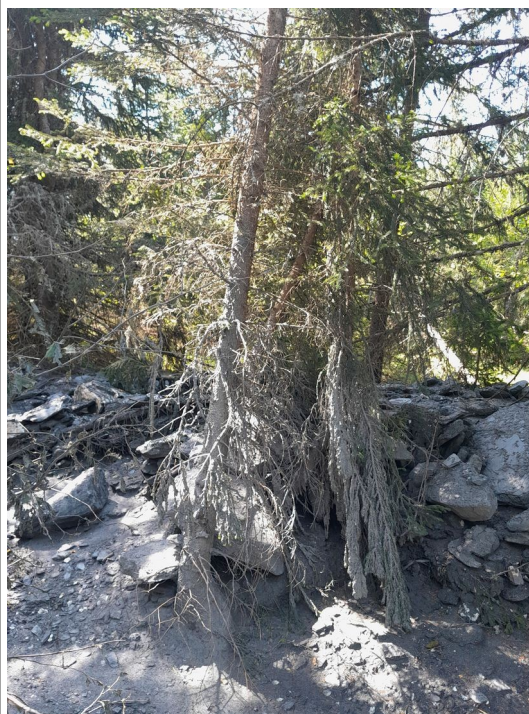
Traces du passage de la lave. Noter l'accumulation de blocs métriques

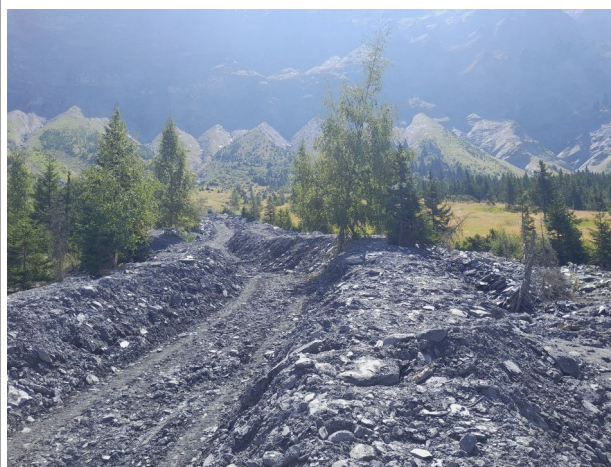
Le chenal après les travaux pots-cruie dans la zone de débordement. Noter les dépôts en rive gauche, qui marquent vraisemblablement le point de débordement.

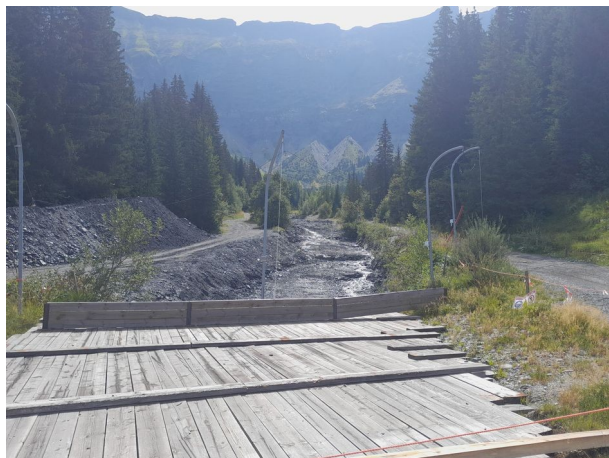
Dans le torrent de Plaine Joux, la lave s'est formée dans l'affluent principal de rive droite et s'est arrêtée à la confluence. Les écoulements chargés ont colmaté le lit jusqu'au seuil de l'altiport mais aucun débordement significatif n'a été observé (débordement limités en rive gauche, à l'aval des ouvrages de franchissement de la piste de ski).

Vue du chenal en amont des aménagements après le curage post-crue.

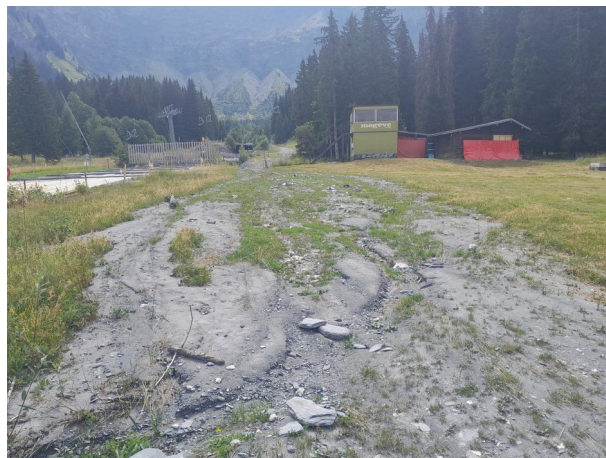
Traces des écoulements dus à des débordements très limités et localisés en rive gauche.

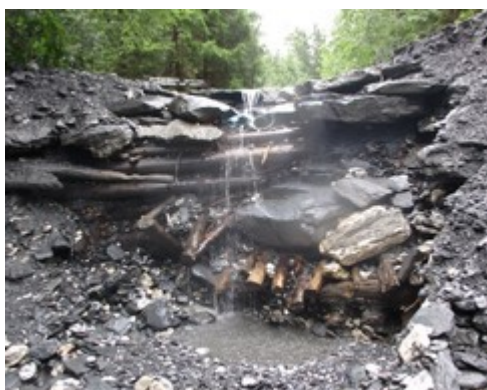
Un second événement de moins grande ampleur est survenu le dimanche 26 juillet 2019 suite à de fortes précipitations continues sur la matinée. Celles-ci ont entraîné une incision sur le torrent du Glapet et une accumulation de matériaux sur le torrent de Plaine Joux au niveau de l'altiport.

Figure 94: Aval du gué Barriaz incisé suite à la seconde crue

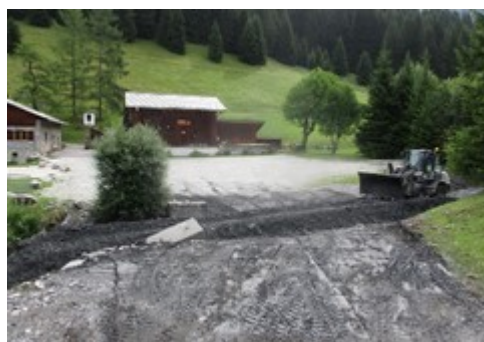
Figure 95: Curage au gué des Drets après la crue, le 27 juillet 2019

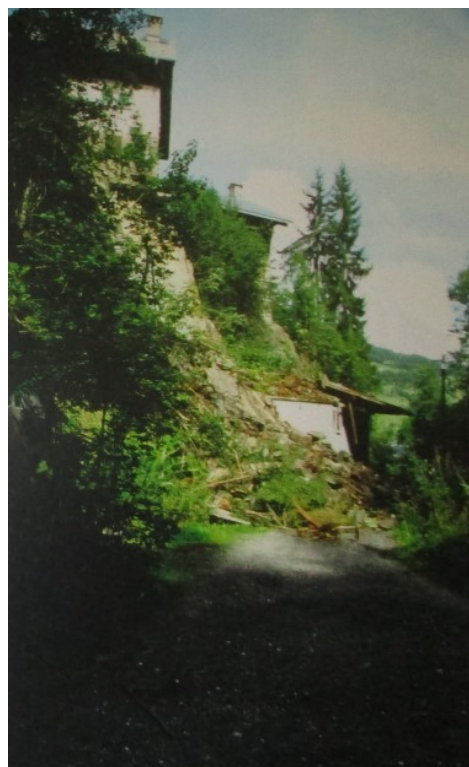
Figure 97: Masse de matériaux éroulée – source RTM

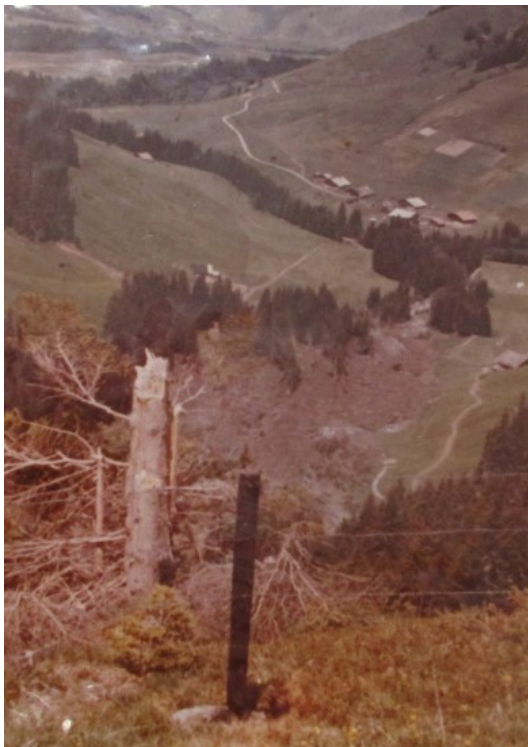
| Évènement | | 2 et 3 | |
|---|---|---|---|
| <p>Dans la nuit du 4 au 5 février 1961, le manteau neigeux cède vers 2000 m d'altitude. La cassure s'étend sur 2 km le long de Mont-Joly au Leutellet. Elle se partage en plusieurs bras partant dans divers directions. Le tout se rejoignant à droite par grand couloir du Mont-Joly, Hermance, et à gauche par la cascade du Dar. Une avalanche de fond qui se forme en neige mouillée avec des blocs fragmentés.</p> <p>Le chalet d'alpage de la Stassaz fut emporté par l'avalanche (toiture et chaudron 100 m en contrebas). La remise construite à quelques mètres du chalet fut emportée par un bras de l'avalanche et sauta la cascade du Dar.</p> <p>L'avalanche s'arrêta à 500 m du hameau du Planay, avec un dépôt de 800 à 1000 m de long, sur 35 à 40 m de large, et de 7 à 15 m de haut.</p> | | | |
| | | <u>Analyse :</u><br><p>D'après les éléments recueillis sur cette avalanche, ce phénomène correspond à une avalanche mixte ayant une coulée de neige dense dont on peut voir les stigmates sur la photographie ci-dessus, et un aérosol.</p> <p>Par contre la période de retour de ce type d'avalanche qui concentre l'ensemble des couloirs du cirque est faible. En général, chaque couloir fonctionne séparément.</p> | |

Figure 98: Restes du culot de l'avalanche dans la zone d'arrivée

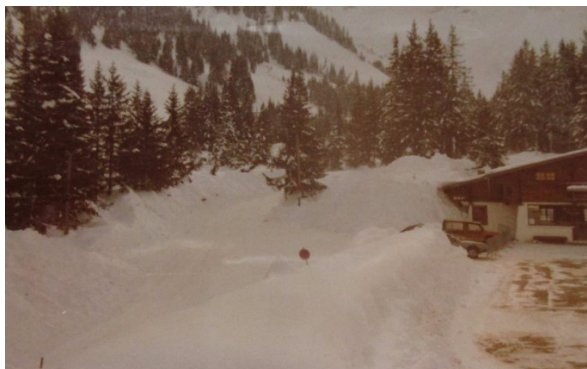
| Évènement | | 6 | |
|---|---|---|---|
| Le 13/02 1996, une avalanche arrive au niveau du bâtiment d'accueil de l'altiport. Deux moraines de neige avaient été réalisées le matin même, une pour la protection de la route et l'autre pour le chalet d'accueil. Sans ces moraines, il est fort probable que cette grosse avalanche aurait endommagé la construction. | | | |
| <i>Figure 99: Avalanche arrivée contre le chalet d'accueil de l'altiport</i> | | | |

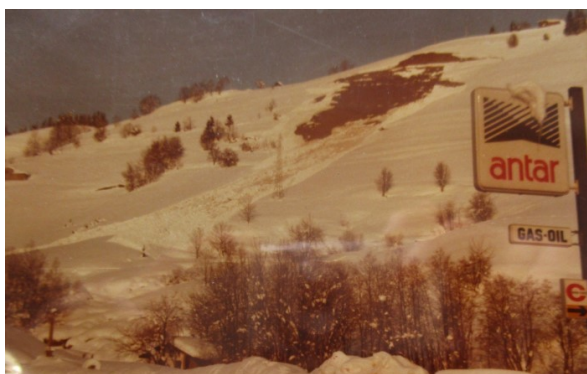
Figure 100: Coulée de neige en 1978 au même endroit – source RTM

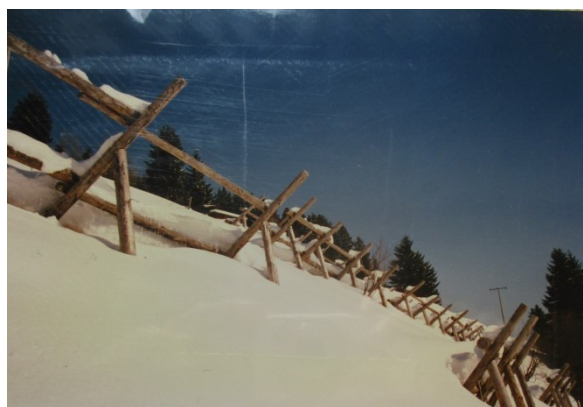
Suite à cet événement des paravalanches en bois (claires), ainsi que des plantations ont été réalisées dans la zone de départ.

Figure 101: Paravalanche en bois construit dans la zone de départ de l'avalanche (1986) – source RTM
