# ORHL-ATELIER «COPROPRIÉTÉS EN DIFFICULTÉ»

# Observatoire Régional de l'Habitat et du Logement Atelier « copropriétés en difficulté »

L'outil de pré-repérage de l'ANAH : une opportunité pour approfondir la connaissance sur les copropriétés de Riom Communauté

DREAL Auvergne Rhône Alpes 10 juin 2016

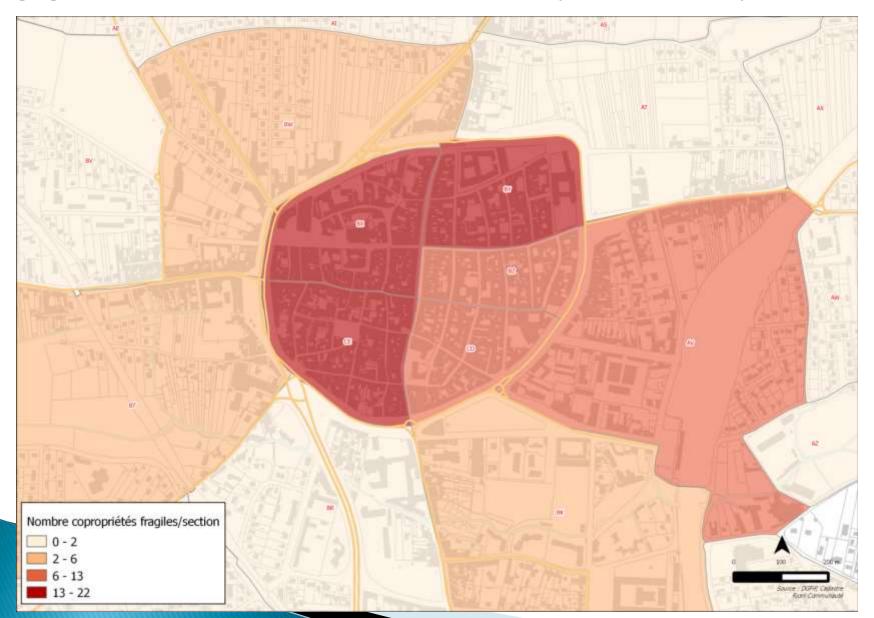
#### **○** Résultats cartographiques

L'agrégation à la section fait ressortir les mêmes secteurs que l'étude menée par la DREAL

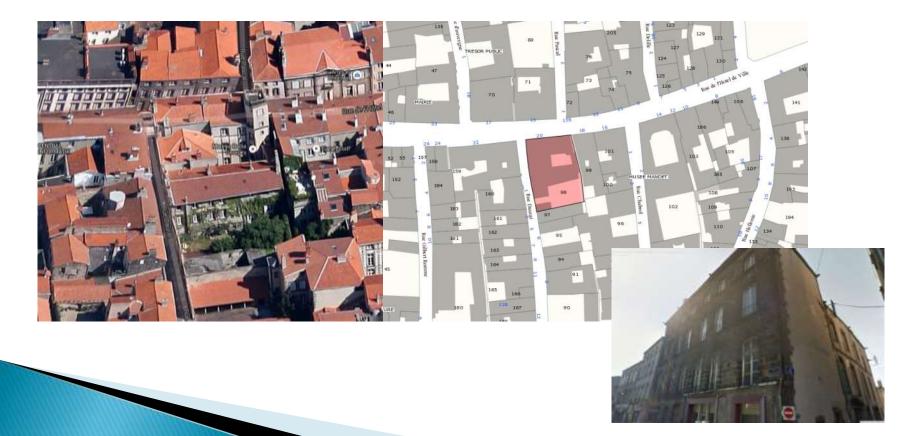
# Ex: 20 rue de l'hôtel de ville

Parcelle de BZ 98 de 828 m<sup>2</sup> 11 appartements et 1 maison exceptionnelle 5 copropriétaires

#### **Notation**:

Terrain 2013 : très dégradé

Indigne 2011 : oui mais pas de signalement LHI

Vacance 2013 : 3 logements vacants de plus de 3 ans

DIA: 3 en 2012

Catégorie logt : 2 appartements classés en 7

Coefficient d'entretien : 1 en 0,8 et 3 en 0,9

Note de 3,9

Copropriété / dossier PIG > projets de réhabilitation

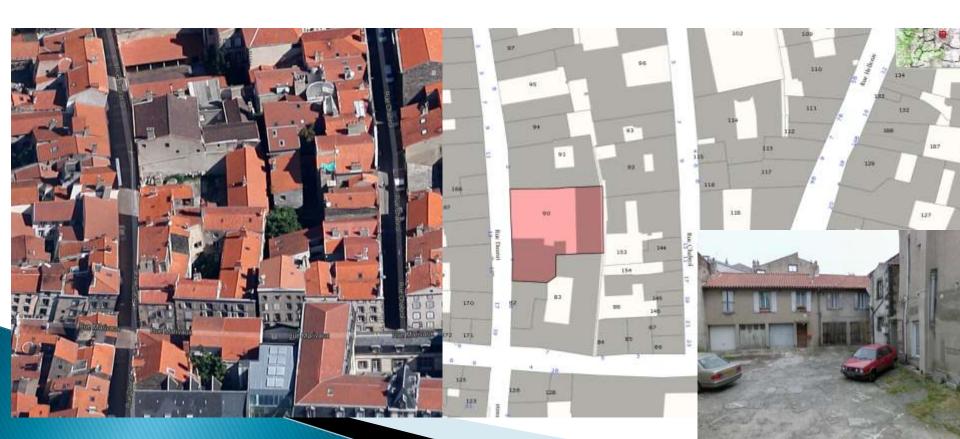
## Ex: 4 rue Daurat

Parcelle de BZ 90 de 565 m<sup>2</sup> 5 appartements, 5 dépendances et 1 local commun 1 seul propriétaire

#### Notation:

Terrain 2013 : très dégradé

Signalement LHI

Vacance 2013 : 2 logements vacants de plus de 3 ans

DIA: rien en 5 ans

Catégorie logt : 1 appartement classé en 6.5

Coefficient d'entretien : -

#### Note de 4
