DIAGNOSTIC ET SCHEMA DIRECTEUR D'ASSAINISSEMENT DES EAUX USEES DE L'AGGLO PAYS D'ISSOIRE – BASSIN VERSANT DU LEMBRONNET

Résultats des inspections caméra et propositions de travaux

Juin 2023

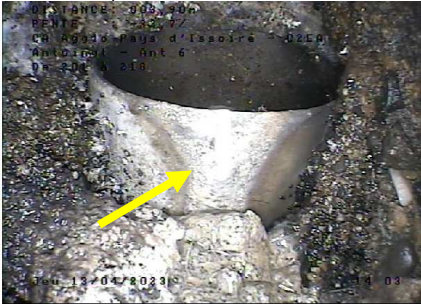
<ul style="list-style-type: none"> - 8 raccordements de branchements défectueux (dont le branchement pénétrant) - 3 infiltrations au niveau de 3 emboitements entre buses

Secteur	Conclusions suite au passage caméra	Travaux préconisés
R201-R218	<ul style="list-style-type: none"> - 28 anomalies sur 78.7 mètres soit 1 tous les 2.8 mètres - 2 regards de visite avec radiers dégradés - 1 déplacement d'assemblage - 9 dépôts de béton - 1 flache - 1 branchement pénétrant - 8 raccordements de branchements défectueux - 3 infiltrations au niveau de 3 emboitements entre buses - 3 raccordements de branchements défectueux avec écoulement d'eau claire depuis l'intérieur (situés à 3.6, 57.2 et 69.8 mètres à l'aval du regard n° 201) 	<ul style="list-style-type: none"> - Remplacement du réseau d'eaux usées - Enquêtes chez les riverains pour déterminer l'origine de ces eaux claires (envoi dans le réseau d'eaux pluviales existant si pas d'eaux usées mélangées et si pas de possibilité de conserver les eaux claires en domaine privé)

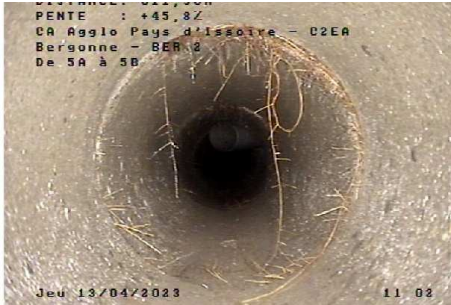
Tronçon	Diamètre (mm) et matériau	Linéaire total (m)	Linéaire inspecté (m)	Résultats obtenus
R5B-R5A	300 béton	44.8	44.8	<p>Anomalies structurelles</p> <ul style="list-style-type: none"> - 1 déplacement d'assemblage - 1 passage du PVC au béton sans regard de visite (PVC sur 0.7 m à l'aval du regard n°5B) <p>Anomalies fonctionnelles hydrauliques</p> <ul style="list-style-type: none"> - 1 branchement pénétrant <p>Anomalies fonctionnelles d'étanchéité</p> <ul style="list-style-type: none"> - 2 raccords de branchements défectueux (dont le branchement pénétrant) - 13 pénétrations de racines au niveau de 13 emboitements entre buses

<p>- 1 infiltration au niveau d'une pénétration de racines</p> <p>19 anomalies soit 1 tous les 2.4 mètres</p>
<i>Sous-total</i>				
R5A-R5	300 béton	54.3	54.3	<p>Anomalies structurelles</p> <ul style="list-style-type: none"> - 1 fissure complexe ouverte <p>Anomalies fonctionnelles d'étanchéité</p> <ul style="list-style-type: none"> - 1 infiltration au niveau d'un emboitement entre buses - 6 raccords de branchements défectueux - 8 pénétrations de racines au niveau de 8 emboitements entre buses

Secteur	Conclusions suite au passage caméra	Travaux préconisés
R80-R6	- Réseau globalement en bon état avec 1 flache (niveau d'eau de 5 à 10 %) - Regard de visite avec tampon non scellé (n°7)	- Aucun - Reprise du regard de visite
R6-R6A	- 1 déplacement d'assemblage - 1 flache sur 30 % du linéaire (niveau d'eau de 5 à 50 %)	- Remplacement du réseau unitaire
R5B-R5	- 36 anomalies sur 99.1 mètres soit 1 tous les 2.7 mètres - 1 déplacement d'assemblage - 1 changement de matériau sans regard de visite - 1 fissure complexe ouverte - 1 branchement pénétrant - 1 infiltration au niveau d'un emboitement entre buses - 1 infiltration au niveau d'une pénétration de racines - 8 raccordements de branchements défectueux - 21 pénétrations de racines au niveau d'emboitement entre buses - 1 pénétration de racines au niveau de la fissure complexe ouverte	- Remplacement du réseau unitaire
Grille-R5	- 1 pénétration de racines dans le regard de visite n°5	- Remplacement du regard de visite

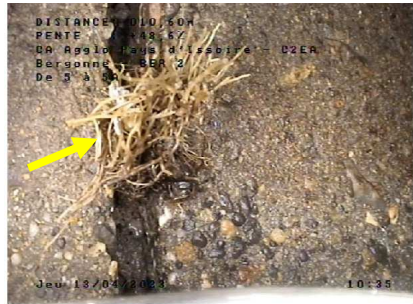
<p>- 1 pénétration de racines au niveau de la fissure complexe ouverte</p> <p>17 anomalies soit 1 tous les 3.2 mètres</p>

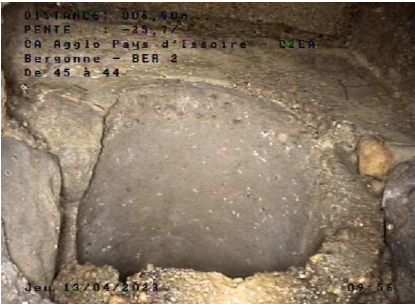
Tronçon	Diamètre (mm) et matériau	Linéaire total (m)	Linéaire inspecté (m)	Résultats obtenus
R6A-R4	300 PVC	82.3	82.3	Anomalies fonctionnelles d'étanchéité - 1 arrivée d'eau claire depuis l'intérieur d'un branchement - 1 arrivée d'eau claire depuis l'intérieur d'un branchement dans le regard de visite n°4 2 anomalies soit 1 tous les 41.2 mètres
Sous-total				
R46-R45	300 béton	18.8	18.8	Pas d'anomalies
R45-R44	300 béton	16.2	16.2	Anomalies structurelles - 2 déplacements d'assemblage Anomalies fonctionnelles d'étanchéité - 1 raccordement de branchement défectueux

- 1 pénétration de racines au niveau d'un raccordement de branchement défectueux - 1 pénétration de racines au niveau d'un emboîtement entre buses - 1 pénétration de racines au niveau d'un déplacement d'assemblage - 1 pénétration de racines au niveau du regard de visite n°44 7 anomalies soit 1 tous les 2.3 mètres
Sous-total				
R44-R7A		90	0

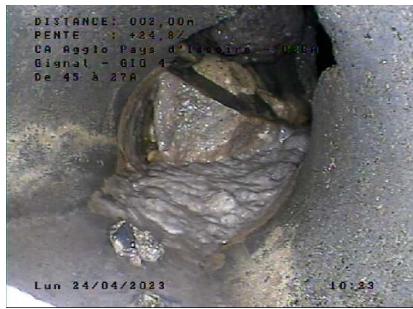
<ul style="list-style-type: none"> - 1 déplacement d'assemblage avec joint d'étanchéité apparent - 3 réparations ponctuelles de la conduite - 3 fissures longitudinales ouvertes - 1 changement de matériau sans regard de visite (béton à PVC sur 1 m) <p>Anomalies fonctionnelles hydrauliques</p> <ul style="list-style-type: none"> - Présence de dépôt dur - 1 branchement pénétrant <p>Anomalies fonctionnelles d'étanchéité</p> <ul style="list-style-type: none"> - 1 infiltration au niveau d'une réparation ponctuelle - 1 raccordement de branchements défectueux <p>14 anomalies soit 1 tous les 1.9 mètres</p>
<i>Sous-total</i>

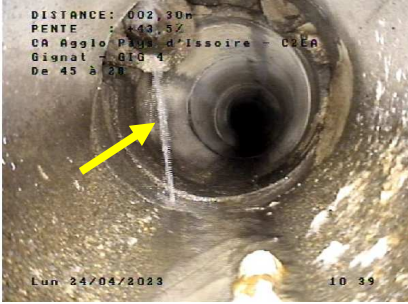
Tronçon	Diamètre (mm) et matériau	Linéaire total (m)	Linéaire inspecté (m)	Résultats obtenus
R28-R45	400 béton	33.7	33.7	<p>Anomalies structurelles</p> <ul style="list-style-type: none"> - 1 rupture de la conduite - 1 déplacement d'assemblage - 1 fissure longitudinale ouverte sur 2.4 mètres - 1 fissure complexe ouverte <p>Anomalies fonctionnelles d'étanchéité</p> <ul style="list-style-type: none"> - 7 raccords de branchements défectueux - 1 arrivée d'eau claire depuis l'intérieur d'un branchement

<p>- 1 infiltration au niveau du déplacement d'assemblage</p> <p>13 anomalies soit 1 tous les 2.6 mètres</p>
R45-R74	400 béton	43.9	43.9	<p>Anomalies structurelles</p> <ul style="list-style-type: none"> - 5 fissures longitudinales ouvertes dont 4 sur 1, 1.9, 6, 9.7 et 10.3 mètres - 2 fissures circonférentielles ouvertes - 2 déplacements d'assemblage avec sol visible <p>Anomalies fonctionnelles hydrauliques</p> <ul style="list-style-type: none"> - 1 bourrelet de béton - 4 conduites PVC traversantes (fonction ?) <p>Anomalies fonctionnelles d'étanchéité</p> <ul style="list-style-type: none"> - 10 raccords de branchements défectueux <p>24 anomalies soit 1 tous les 1.8 mètres</p>

Secteur	Conclusions suite au passage caméra	Travaux préconisés
R27-R45	<ul style="list-style-type: none"> - 14 anomalies sur 26.5 mètres soit 1 tous les 1.9 mètres - 1 rupture de la conduite - 1 déplacement d'assemblage avec joint d'étanchéité apparent - 3 réparations ponctuelles - 3 fissures longitudinales ouvertes - 1 changement de matériau sans regard de visite - Dépôt - 1 branchement pénétrant - 1 infiltration au niveau d'une réparation ponctuelle - 1 raccordement de branchement défectueux 	<ul style="list-style-type: none"> - Remplacement du réseau unitaire
R28-R85	<p>- 58 anomalies sur 118.2 mètres soit 1 tous les 2 mètres</p> <p>Anomalies les plus marquantes (liste non exhaustive) :</p> <ul style="list-style-type: none"> - 16 fissures - 22 raccords de branchements défectueux - 5 déplacements d'assemblage dont 4 avec sol visible - 3 pénétrations de racines - 2 arrivées d'eaux claires depuis l'intérieur de branchement situés à 2.9 mètres en amont du regard n°45 et à 12.6 mètres à l'aval du regard n°84 	<ul style="list-style-type: none"> - Remplacement du réseau unitaire - Enquêtes chez les riverains pour déterminer l'origine de ces eaux claires (envoi dans un réseau d'eaux pluviales à créer si pas d'eaux usées mélangées et si pas de possibilité de conserver les eaux claires en domaine privé)

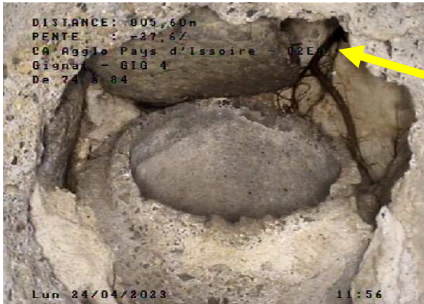
R74-R84	400 béton	20.3	20.3	<p>Anomalies structurelles</p> <ul style="list-style-type: none"> - 3 fissures longitudinales ouvertes dont 2 sur 5.5 et 7.4 mètres - 2 déplacements d'assemblage avec sol visible <p>Anomalies fonctionnelles d'étanchéité</p> <ul style="list-style-type: none"> - 1 raccordement de branchement défectueux - 1 raccordement de branchement défectueux avec pénétration de racines

<p>- 1 pénétration de racines au niveau du déplacement d'assemblage</p> <p>- 1 pénétration de racines</p> <p>9 anomalies soit 1 tous les 2.3 mètres</p>
<i>Sous-total</i>

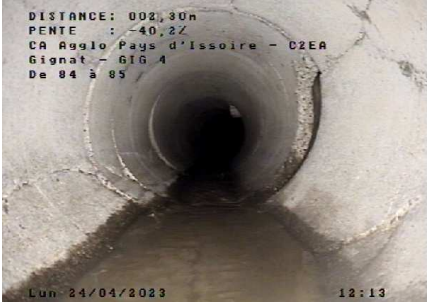
Tronçon	Diamètre (mm) et matériau	Linéaire total (m)	Linéaire inspecté (m)	Résultats obtenus
R84-R85	400 béton	20.3	20.3	<p>Anomalies structurelles</p> <ul style="list-style-type: none"> - 2 fissures longitudinales ouvertes sur 6 et 6.1 mètres - 2 zones avec fissures complexes ouvertes

<p>Anomalies fonctionnelles d'étanchéité</p> <ul style="list-style-type: none"> - 1 rupture de la conduite avec sol visible - 2 réparations ponctuelles de la conduite - 1 pénétration de racines au niveau de la rupture de la conduite - 3 raccordements de branchements défectueux - 1 arrivée d'eau claire depuis l'intérieur d'un branchement

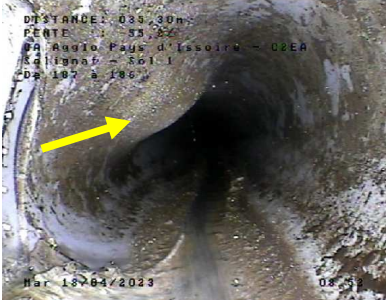
Tronçon	Diamètre (mm) et matériau	Linéaire total (m)	Linéaire inspecté (m)	Résultats obtenus
R189-R187	200 PVC	20.2	20.2	Anomalies fonctionnelles d'étanchéité - 1 arrivée d'eau claire depuis un branchement dans le regard n°187 1 anomalie soit 1 tous les 20.2 mètres
Sous-total				
R187-R186A	200 PVC	55.1	55.1	Anomalies structurelles - 1 déformation de la conduite

Sous-total				Anomalies fonctionnelles hydrauliques - 1 flache sur 6.2 m Anomalies fonctionnelles d'étanchéité - 1 raccordement de branchement défectueux 3 anomalies soit 1 tous les 18.4 mètres
R186A-R186B	200 PVC	53.2	53.2	Pas d'anomalies

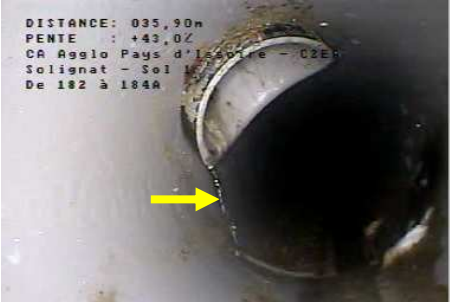
Tronçon	Diamètre (mm) et matériau	Linéaire total (m)	Linéaire inspecté (m)	Résultats obtenus
R186B-R186C <i>Sous-total</i>	200 PVC	65.6	65.6	Anomalies fonctionnelles d'étanchéité - 1 joint apparent et 1 infiltration dans le regard n° 186C 2 anomalies soit 1 tous les 32.8 mètres
R186C-R186	200 PVC	10.4	10.4	Pas d'anomalies
R186-R185	200 PVC	59.7	59.7	Pas d'anomalies
R185-R184	200 PVC	68	68	Pas d'anomalies
R184-R184B	200 PVC	38.6	33.8	Pas d'anomalies
R184B-R182	200 PVC	73.4	73.4	Anomalies fonctionnelles hydrauliques - 1 flache Anomalies fonctionnelles d'étanchéité - 2 raccordements de branchements défectueux avec pénétration de racines - 1 arrivée d'eau claire depuis l'intérieur d'un branchement défectueux

4 anomalies soit 1 tous les 18.4 mètres
<i>Sous-total</i>				
R182-R181	200 PVC	39.6	39.6	Pas d'anomalies
R181-R183	200 PVC	40.7	40.7	Anomalies fonctionnelles hydrauliques - 1 flache - 1 zone avec dépôt (épaisseur : 10 %) 2 anomalies soit 1 tous les 20.4 mètres

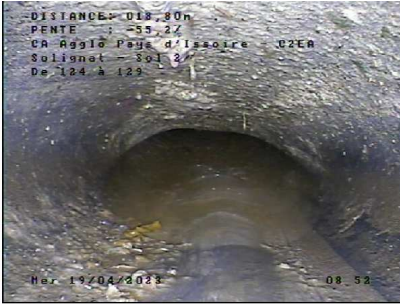
Tronçon	Diamètre (mm) et matériau	Linéaire total (m)	Linéaire inspecté (m)	Résultats obtenus
R134-R129	200 PVC	435	0	
R124-R129	150 PVC	85	18.8	<p>Anomalies structurelles</p> <ul style="list-style-type: none"> - 2 fissures longitudinales ouvertes dont 1 sur 1.1 m - 1 fissure complexe ouverte - 2 zone avec déformation verticale de la conduite dont 1 sur 2.7 m - Collecteur écrasé sur 2.9 m

<p><i>6 anomalies soit 1 tous les 3.1 mètres (non représentatif car anomalies sur plusieurs mètres)</i></p>
<i>Sous-total</i>				
R129-R50	200 PVC	86	26.8	<p>Anomalies structurelles</p> <ul style="list-style-type: none"> - 1 fissure longitudinale ouverte - 3 zones avec déformation verticale de la conduite

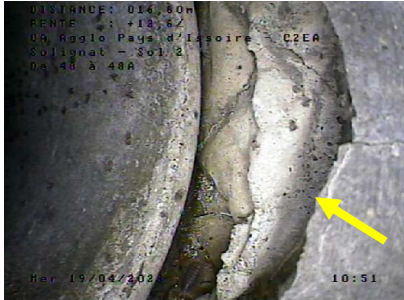
Tronçon	Diamètre (mm) et matériau	Linéaire total (m)	Linéaire inspecté (m)	Résultats obtenus
R48A-R48	150 béton	24.3	24.3	<p>Anomalies structurelles</p> <ul style="list-style-type: none"> - Dégradation de surface sur tout le tronçon (radier usé) - 2 déplacements d'assemblage avec sol visible - 1 fissure complexe ouverte - 1 fissure circonférentielle ouverte

<p>Anomalies fonctionnelles hydrauliques</p> <ul style="list-style-type: none"> - Présence de 3 bourrelets de béton - 1 zone avec présence importante de cailloux (épaisseur des dépôts : 25 %) <p>Anomalies fonctionnelles d'étanchéité</p> <ul style="list-style-type: none"> - 2 raccords de branchements défectueux - 1 arrivée d'eau claire depuis l'intérieur d'un branchement défectueux <p>12 anomalies soit 1 tous les 2 mètres (non représentatif car radier usé sur tout le linéaire)</p>
<i>Sous-total</i>				
R48-R46	200 béton	15.7	15.7	<p>Anomalies structurelles</p> <ul style="list-style-type: none"> - 2 déplacements d'assemblage dont 1 avec vide visible <p>Anomalies fonctionnelles hydrauliques</p> <ul style="list-style-type: none"> - 1 branchement pénétrant - Présence de 2 bourrelets de béton <p>Anomalies fonctionnelles d'étanchéité</p> <ul style="list-style-type: none"> - 4 raccords de branchements défectueux (dont le branchement pénétrant) - 1 pénétration de racines au niveau d'un branchement défectueux

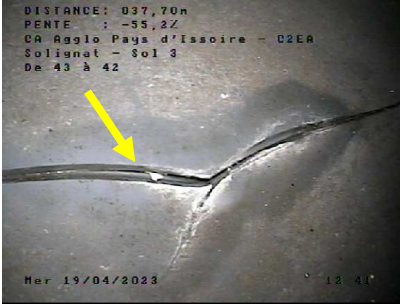
R43-R42	250 PVC	49.1	49.1	<p>Anomalies structurelles</p> <ul style="list-style-type: none"> - Ovalisation de la canalisation - 9 déformations verticales - 9 fissures complexes ouvertes dont 1 sur 0.9 et 1 m

<p>Anomalies fonctionnelles d'étanchéité</p> <ul style="list-style-type: none"> - 1 rupture de la conduite avec sol visible - 1 fissure longitudinale ouverte sur 0.6 m <p>Anomalies fonctionnelles d'étanchéité</p> <ul style="list-style-type: none"> - 2 infiltrations au niveau de 2 fissures complexes ouvertes - 1 raccordement de branchement défectueux - 1 arrivée d'eau claire depuis l'intérieur du branchement défectueux

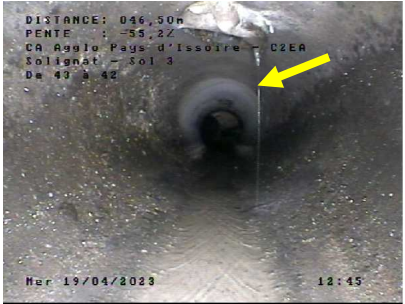
<p><i>25 anomalies soit 1 tous les 2 mètres</i></p>
<i>Sous-total</i>

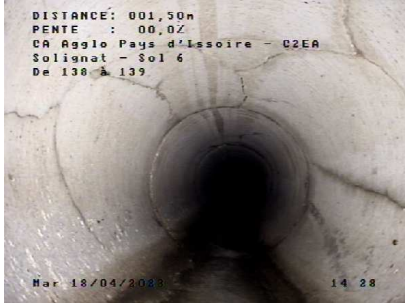
Tronçon	Diamètre (mm) et matériau	Linéaire total (m)	Linéaire inspecté (m)	Résultats obtenus
R138-R139	300 béton	26.1	26.1	<p>Anomalies structurelles</p> <ul style="list-style-type: none"> - 1 regard avec radier dégradé (n°138) - 3 zones avec fissures complexes ouvertes sur 1, 1.5 et 1.8 m

<p>Anomalies fonctionnelles d'étanchéité</p> <ul style="list-style-type: none"> - 1 rupture de la conduite - 1 infiltration au niveau de la rupture de la conduite - 5 raccordements de branchements défectueux - 1 arrivée d'eau claire depuis l'intérieur d'un branchement défectueux

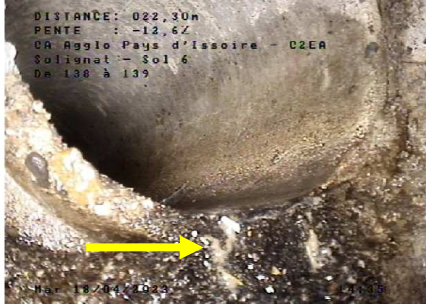
<p><i>Sous-total</i> 12 anomalies soit 1 tous les 2.2 mètres</p>
Total		98.7	98.7	19 anomalies soit 1 tous les 5.2 mètres

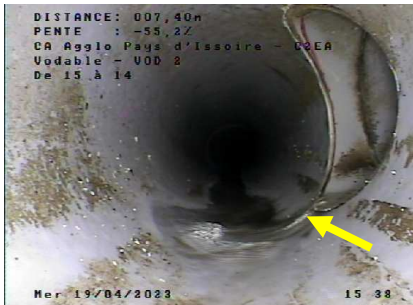
Tronçon	Diamètre (mm) et matériau	Linéaire total (m)	Linéaire inspecté (m)	Résultats obtenus
R15-R14	200 PVC	42	42	<p>Anomalies fonctionnelles d'étanchéité</p> <ul style="list-style-type: none"> - 1 raccordement de branchement défectueux - 1 arrivée d'eau claire depuis l'intérieur du branchement défectueux

<i>Sous-total</i>				<i>2 anomalies soit 1 tous les 21 mètres</i>
R14-R13	200 PVC	8.2	8.2	Pas d'anomalies
Total		50.2	50.2	2 anomalies soit 1 tous les 25.1 mètres
