THONON AGGLOMERATION

Captages du Bois d'Anthy – Anthy-sur-Léman
(74)

Compléments à l'étude hydrogéologique du Bois d'Anthy de 2014 – Rapport préalable à la visite de l'Hydrogéologue Agréé

Rapport

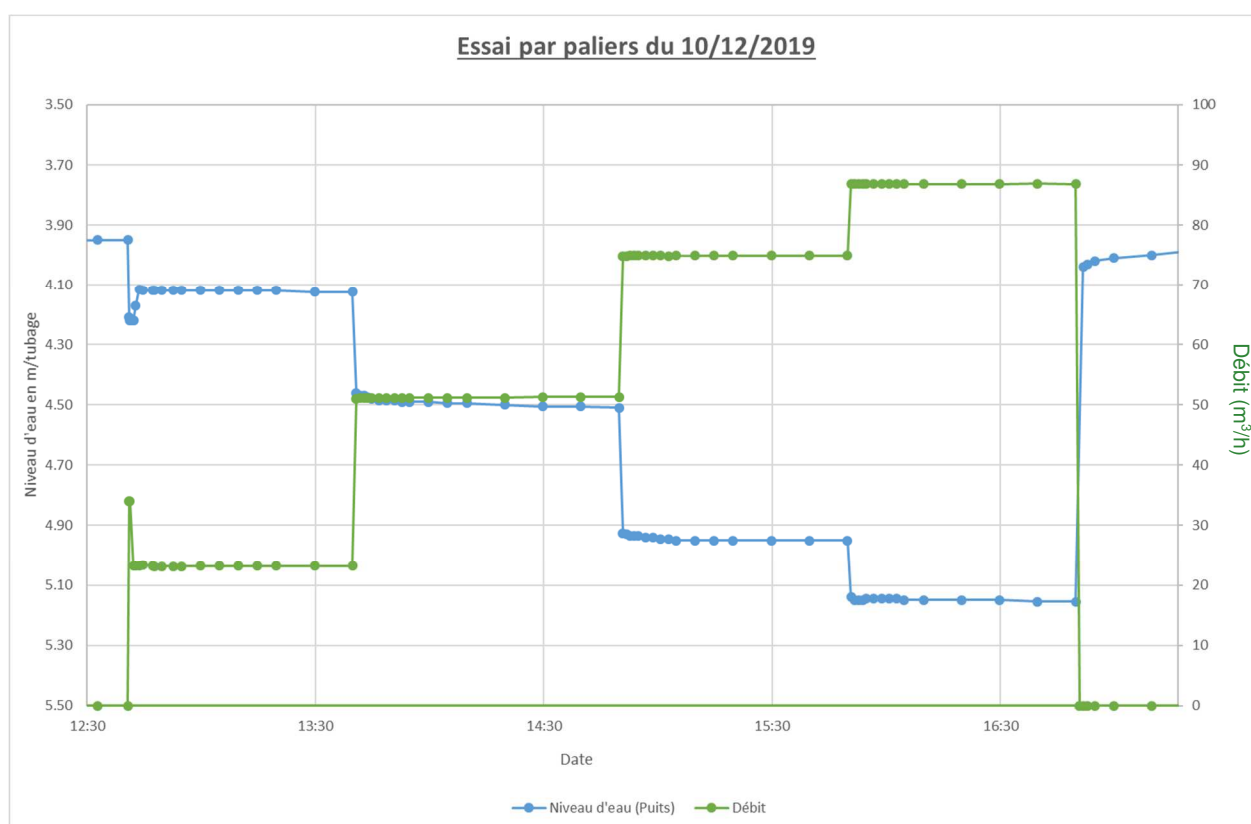
Figure 6 : Evolution du niveau lors de l'essai de pompage par paliers du 10/12/2019 sur le puits

Essai de pompage du 10/12/2019					
Palier	Débit (m³/h)	Durée (minutes)	niveau piézométrique (m/repère)	Rabattement stabilisé (m)	débit spécifique (m³/h/m)
0	0	0	3.95	0	
1	23.2	60	4.125	0.14	165.7
2	51.2	60	4.51	0.525	97.5
3	74.9	60	4.95	0.965	77.6
4	86.8	60	5.155	1.17	74.2

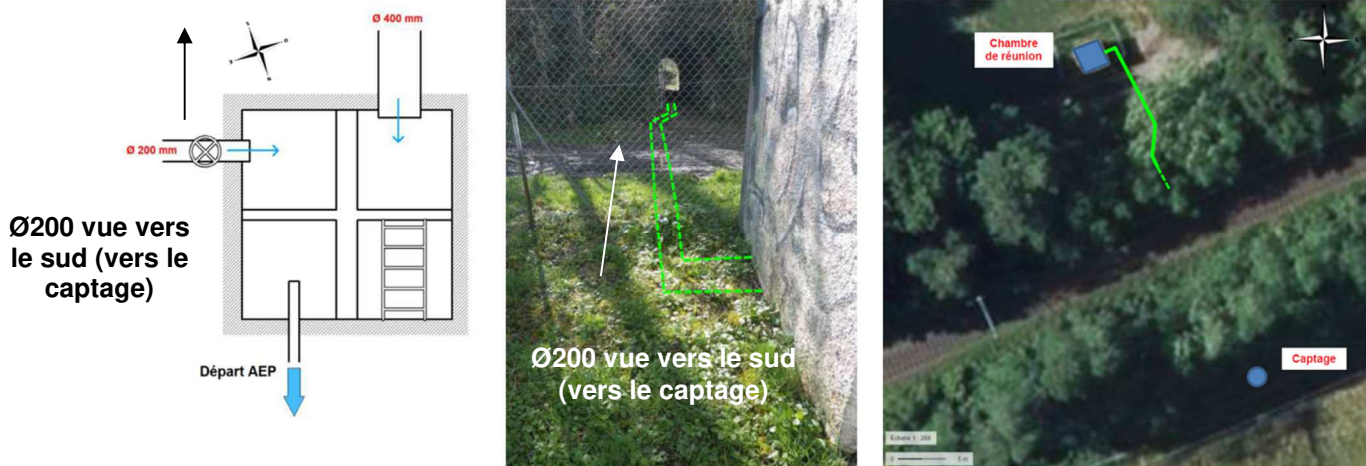
Figure 17 : Implantation de principe de la canalisation en 200mm de chambre de réunion du Bois d'Anthy (source : rapport d'inspection de CPGF-Horizon du 12/03/2020)

Aucun défaut majeur n'a été observé sur les 13 ml inspectés.

La zone de captage du drain Ø200 n'est pas connue à ce jour, des travaux sur le drain pour éliminer les coudes au niveau de la chambre de réunion pourraient faciliter par la suite une nouvelle inspection caméra.

Des travaux de reconnaissance mécanique en amont pourraient être nécessaires pour trouver l'origine de l'arrivée Ø200 mm vers la chambre de réunion. Ces travaux pourraient être envisagés lors de la création de l'adduction entre le puits de pompage et la chambre de réunion.

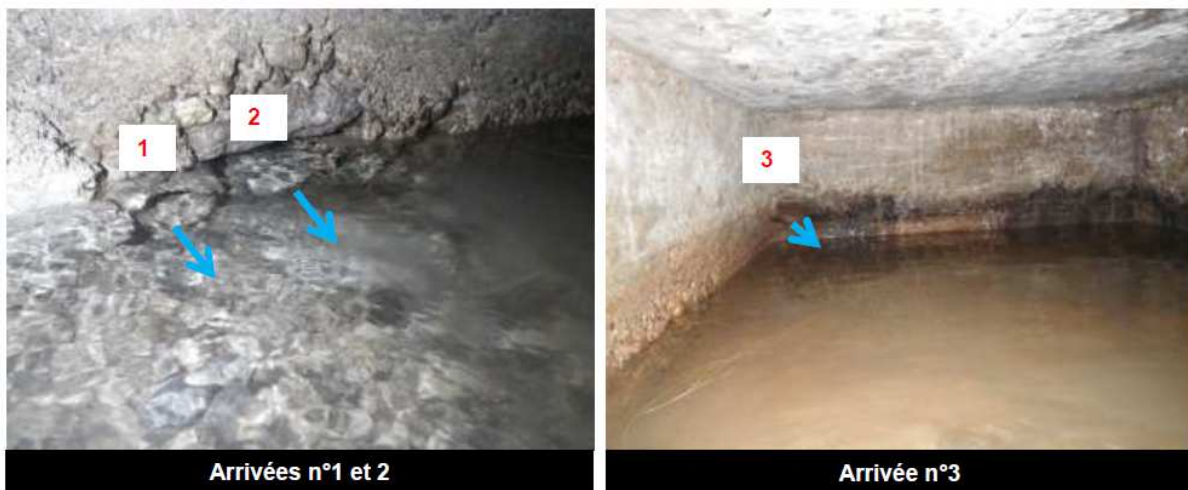
Figure 19 : Photographies de la chambre de captage et des arrivées des drains de captage (source : rapport d'inspection de CPGF-Horizon du 12/03/2020)

L'état général de la chambre de captage selon CPGH-Horizon est le suivant :

- Drain n° 1 :
 - Canalisation en béton de 50 cm de longueur débouchant sur les blocs de roche et galets ;
 - Présence de racines / Aucun défaut de structure ;
 - **Drain avec un fort écoulement.**
- Drain n° 2 :
 - Canalisation en béton de 40 cm de longueur débouchant sur les blocs de roche et galets ;
 - Présence de racines / Aucun défaut de structure ;
 - **Drain avec un fort écoulement.**

- Présence de racines / Aucun défaut de structure ;
 - **Drain avec peu d'écoulement.**
- Drain n° 5 :
 - Canalisation en fonte sur 7m de longueur puis se prolongeant au-delà par un drain à fond plat de type « routier ». Ce drain, d'une longueur de 6m, débouche sur les blocs de roche et galets ;

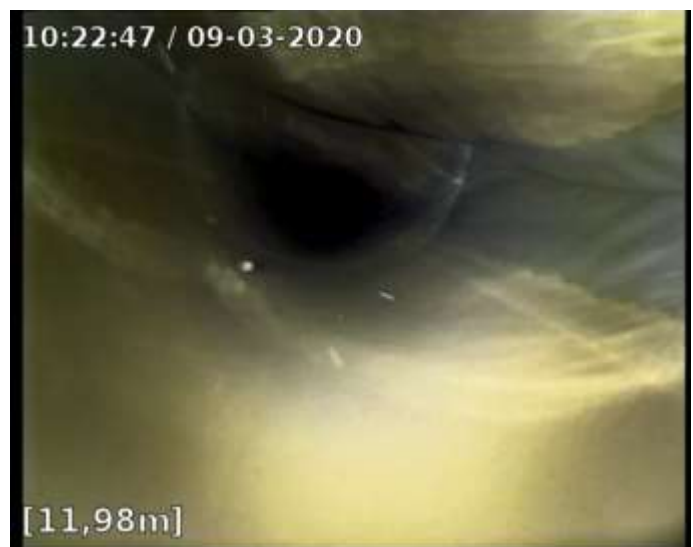
Vue de la canalisation après le coude

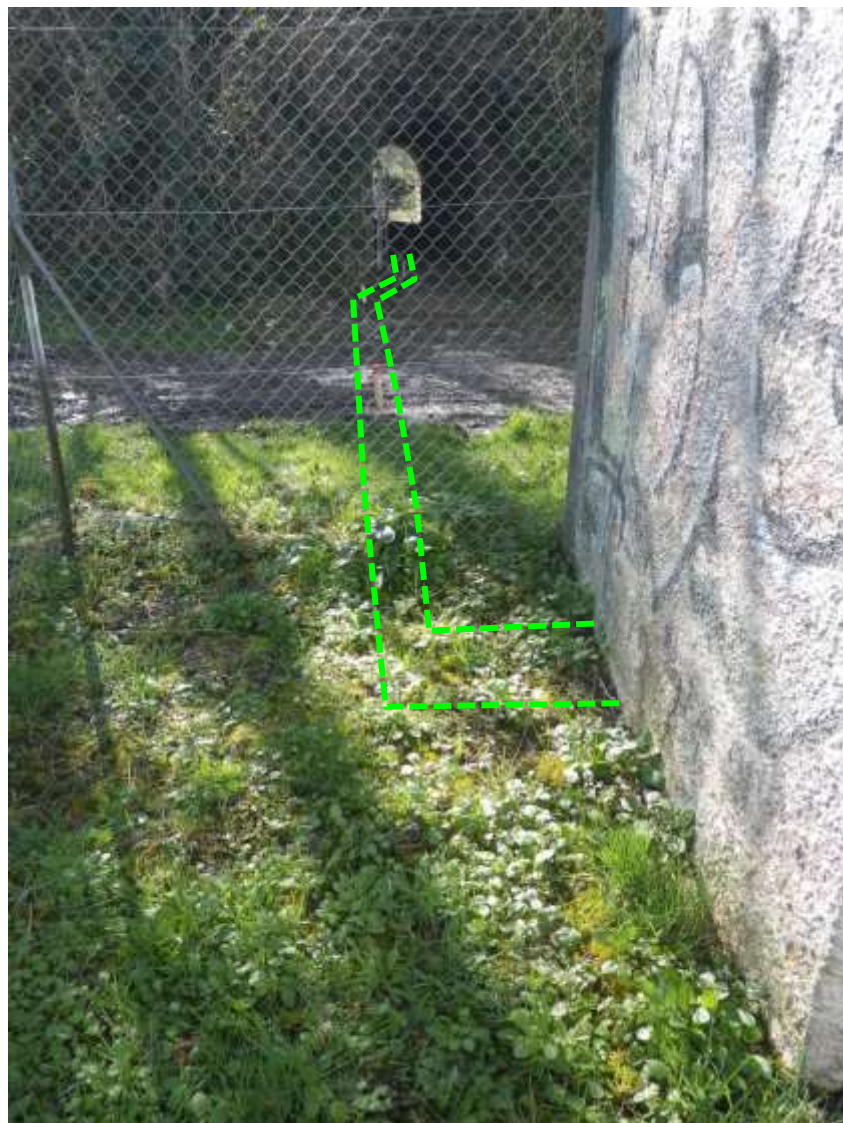
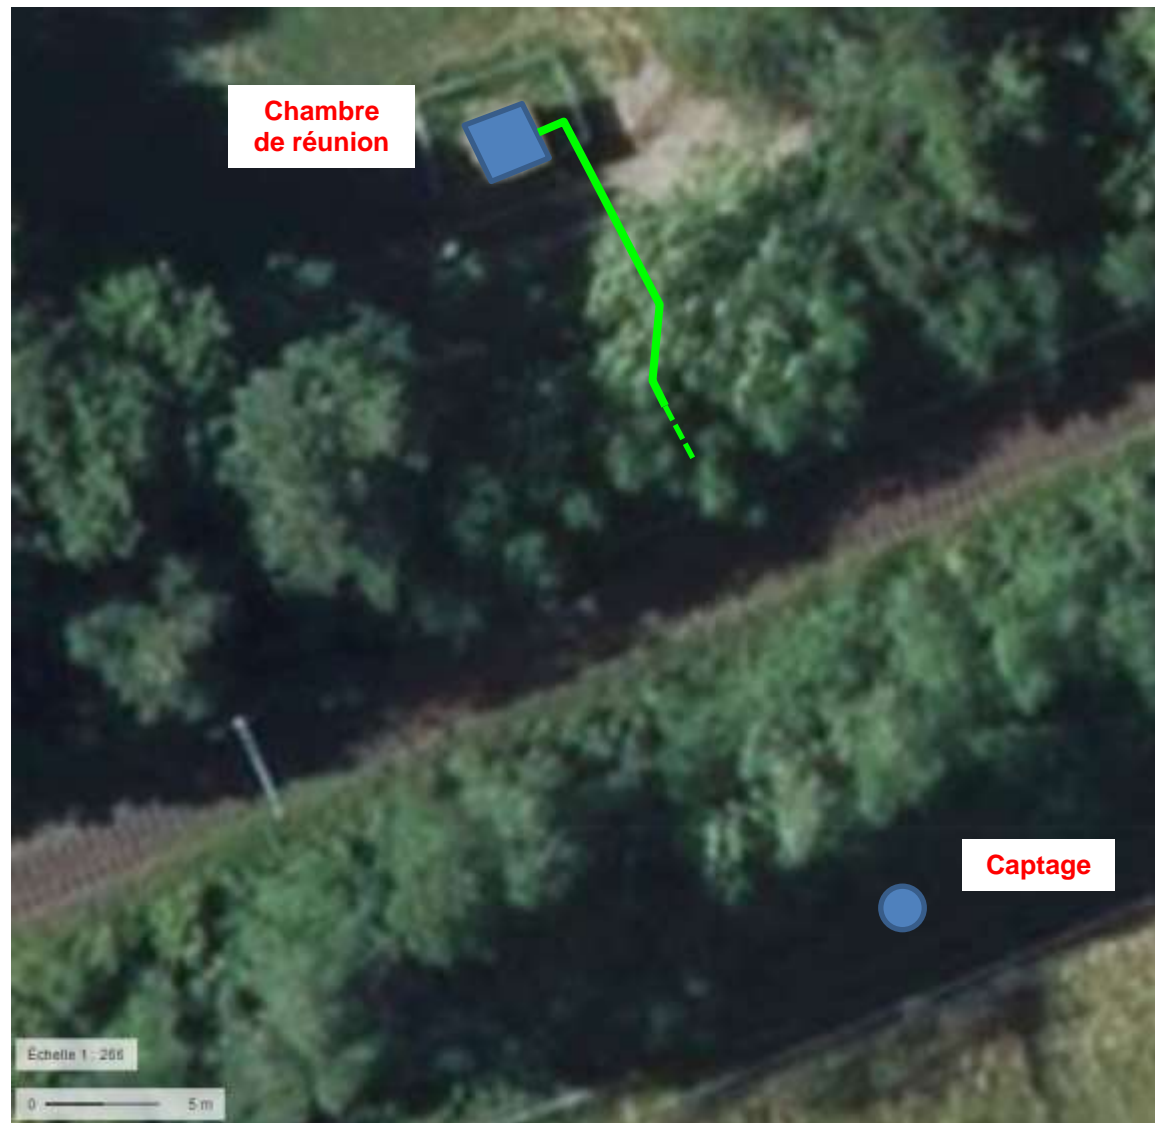
Figure 4-2 : Implantation de principe de la canalisation en 200mm de chambre de réunion du Bois d'Anthy

Aucun défaut majeur n'a été observé sur les 13 ml inspectés.

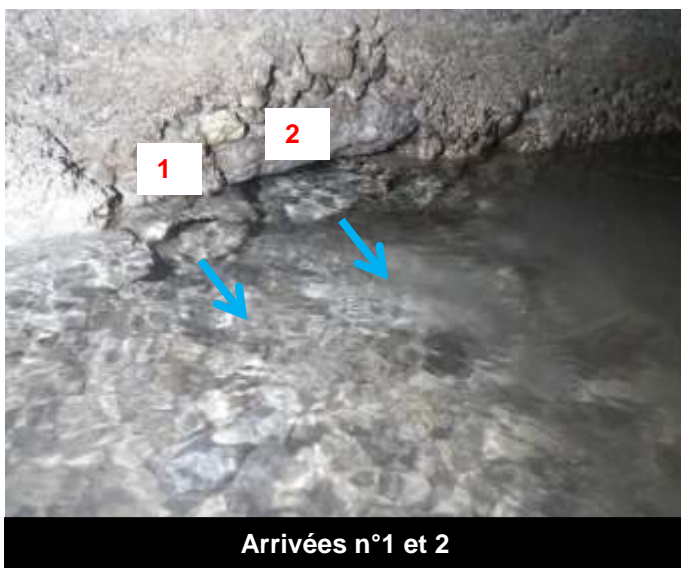
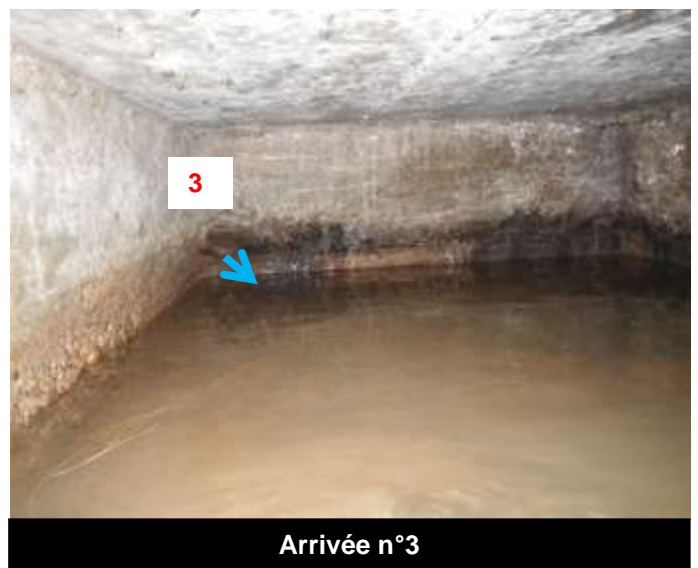
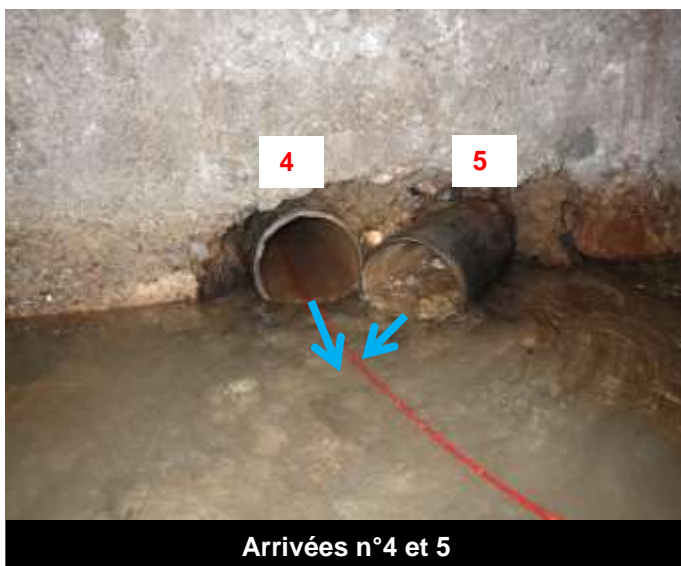
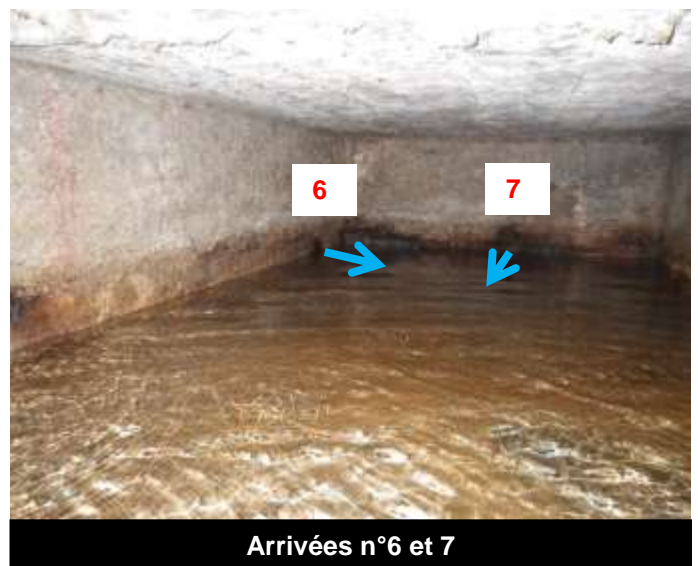
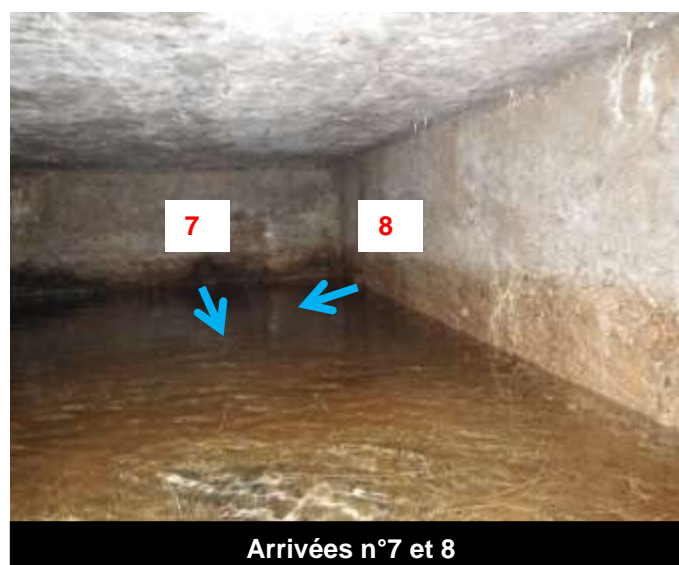
- Etat global moyen des parois en béton. Nous observons de très nombreuses intrusions de racines et infiltrations d'eau ;
- Le fond de la chambre est jonché d'éléments fins et grossiers. Par endroit, notamment vers les drains 3 et 6, nous avons constaté la présence d'important dépôts fins (argiles / terre) ;
- La surface de l'eau était presque en totalité tapissée de racines provenant essentiellement des drains. La majorité de ces racines a été arrachée et extraite de l'ouvrage ;
- Le toit de la chambre présente quelques stalactites de calcites (traces d'infiltration ou de condensation).

Les photographies suivantes illustrent l'intérieur de la chambre de captage ainsi que ses arrivées.

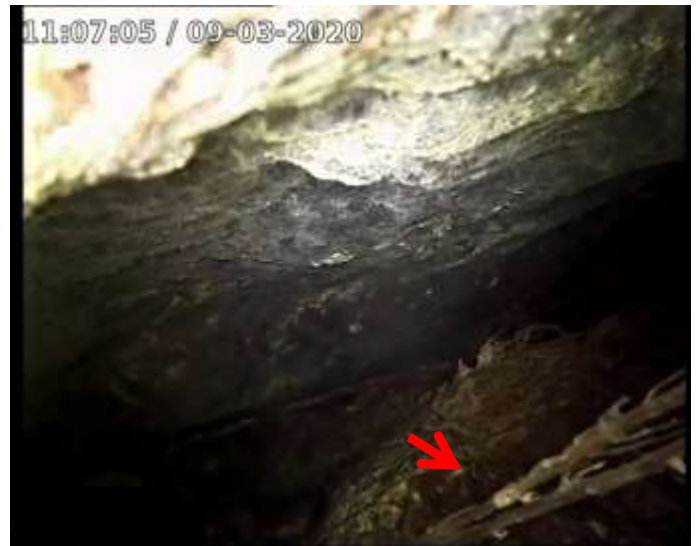
Flèche rouge = racines

Aucun défaut majeur n'a été observé si ce n'est la présence de racines.

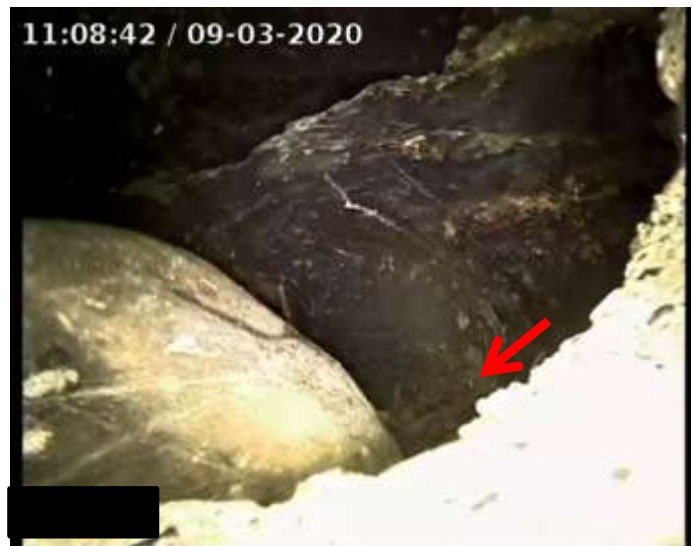
Flèche rouge = racines

Aucun défaut majeur n'a été observé si ce n'est la présence de racines.

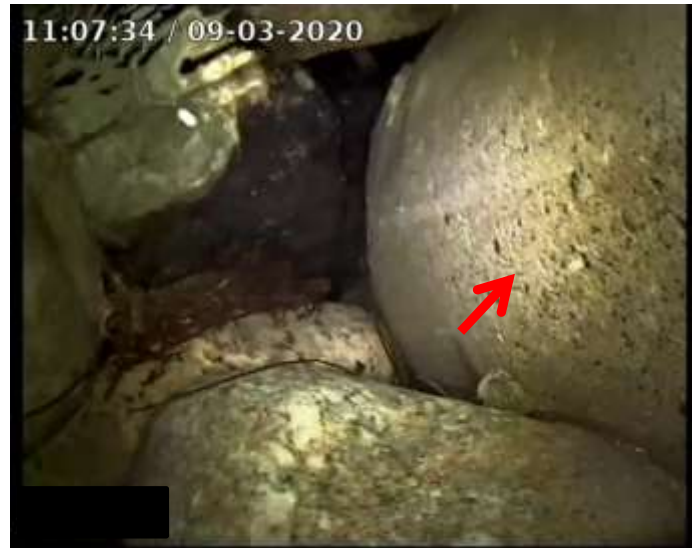
Flèche rouge = canalisation béton du drain n°1

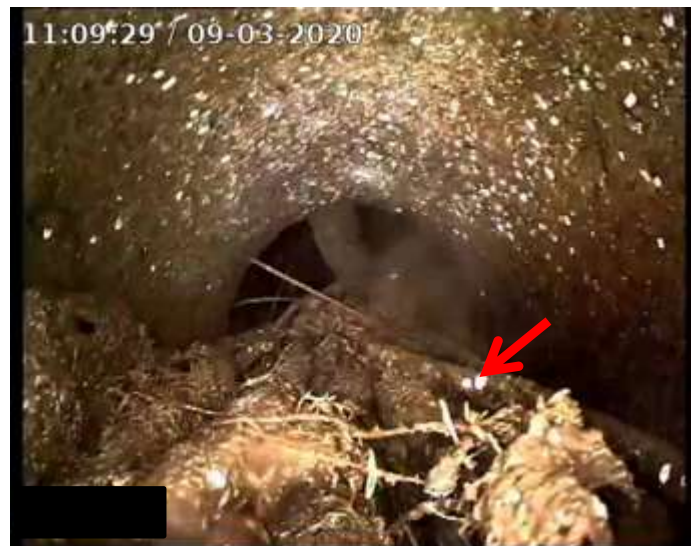
Flèche rouge = racines

Aucun défaut de structure n'a été observé mais nous observons la présence de très nombreuses racines.

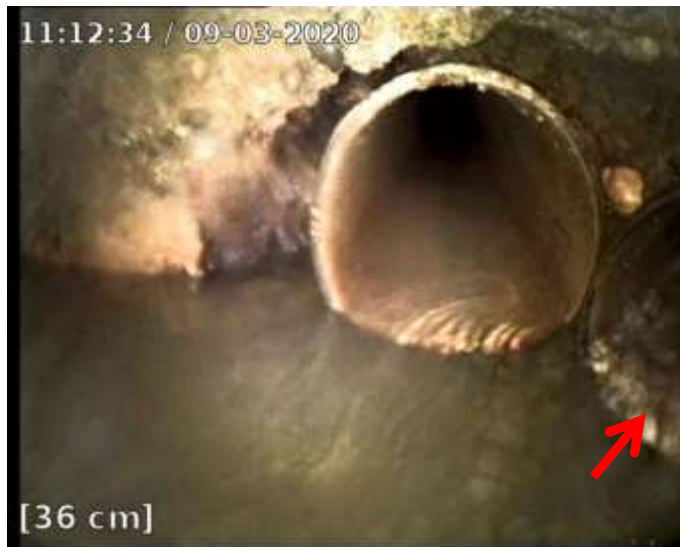
Vue du début de la canalisation en fonte

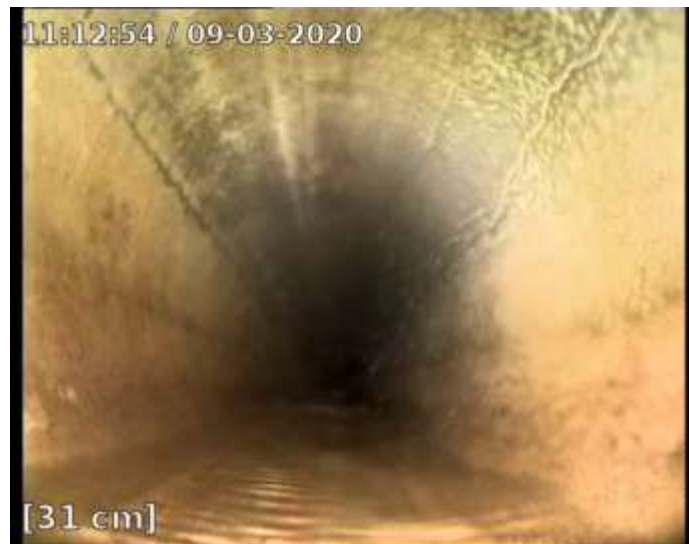
Vue de l'intérieur de la canalisation en fonte.
Le dépôt blanc est dû à la nature calcaire de l'eau

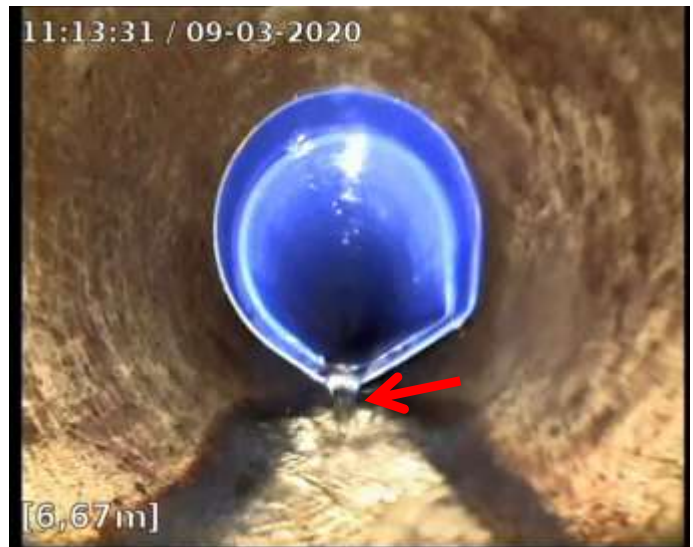
Flèche rouge = écoulement du drain

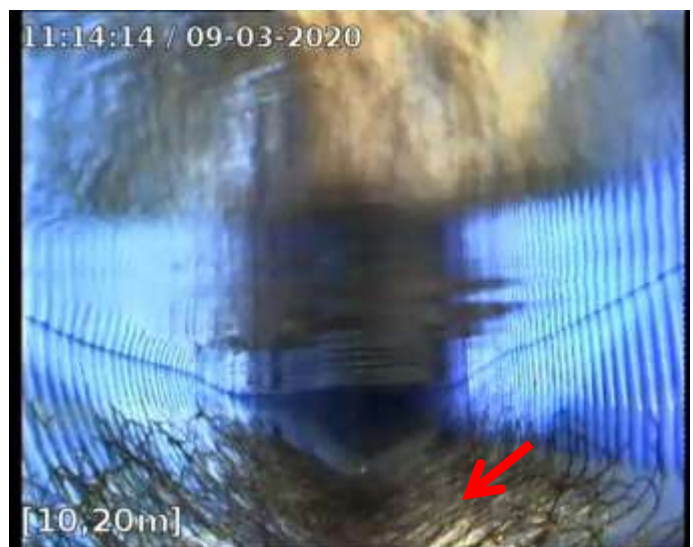
Flèche rouge = racines

Aucun défaut de structure n'a été observé mais nous observons la présence de racines s'introduisant dans le drain.

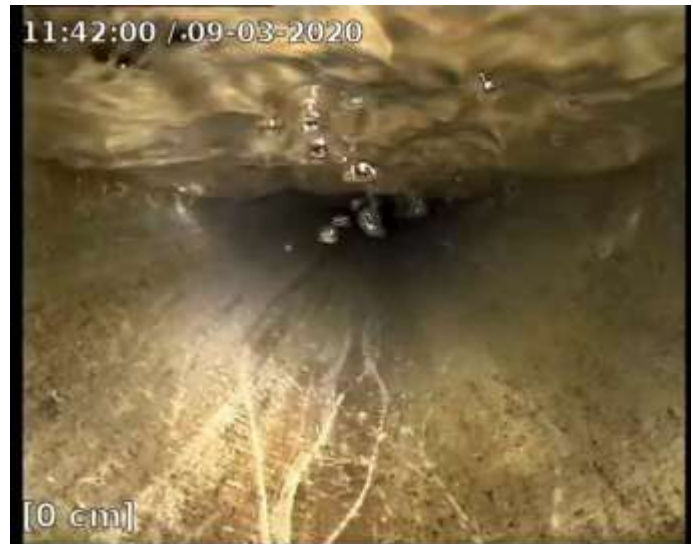
Vue de l'intérieur de la canalisation en fonte.
Le dépôt blanc est dû à la nature calcaire de l'eau

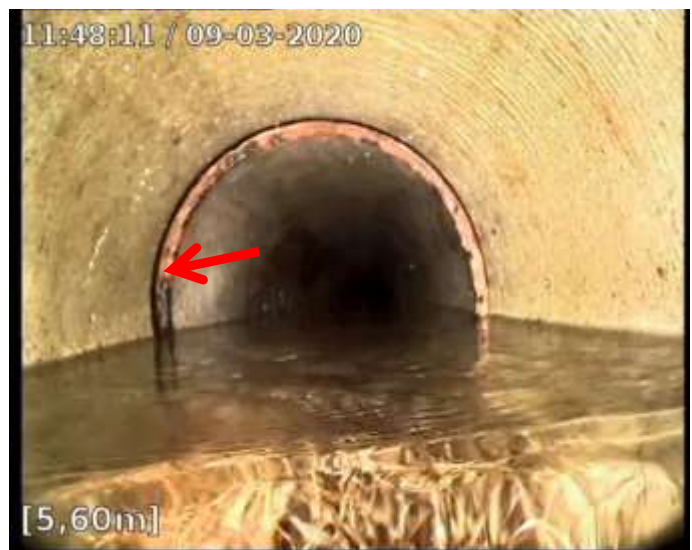
Flèche rouge = jonction

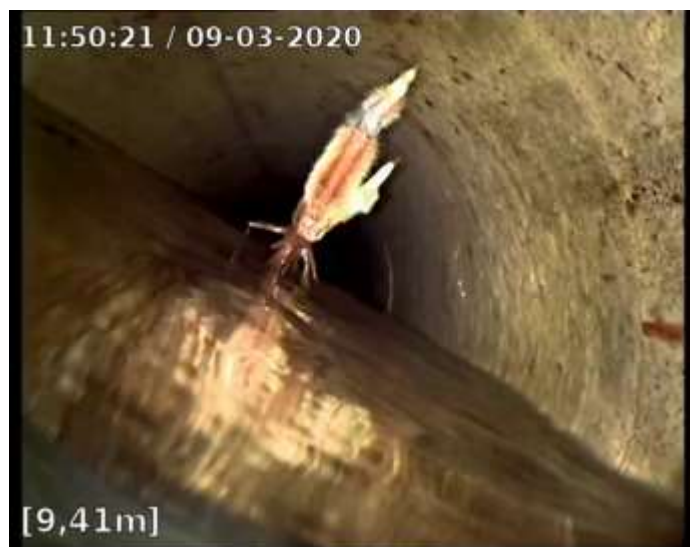
Vue d'une racine

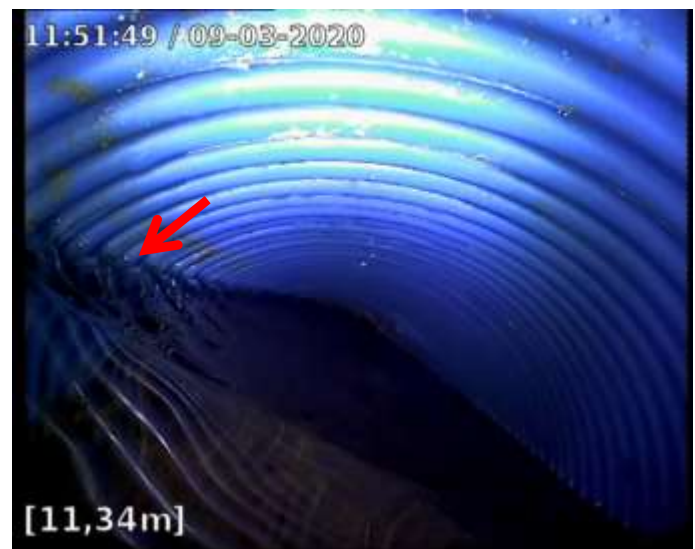
Flèche rouge = Vue des premières arrivées d'eau par les perforations du drain

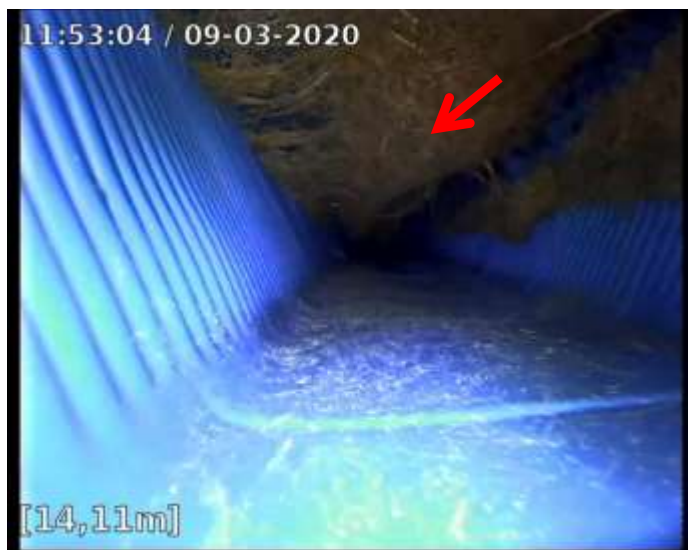
Flèche rouge = des racines « nageant » sur le haut du drain

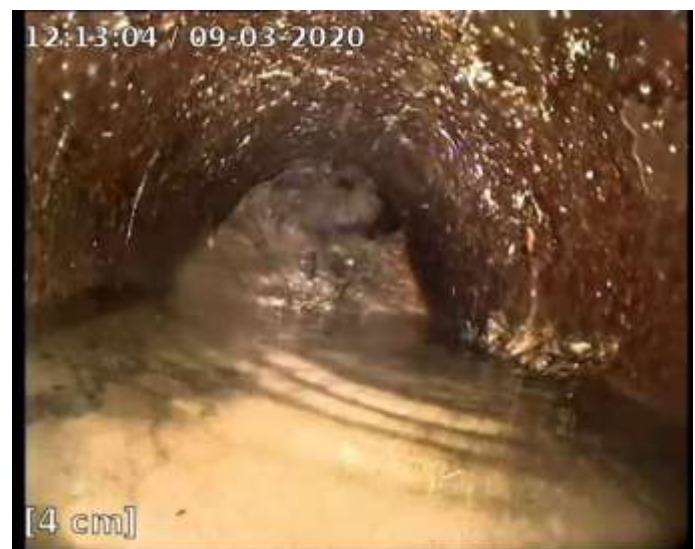
Vue du fond de la canalisation

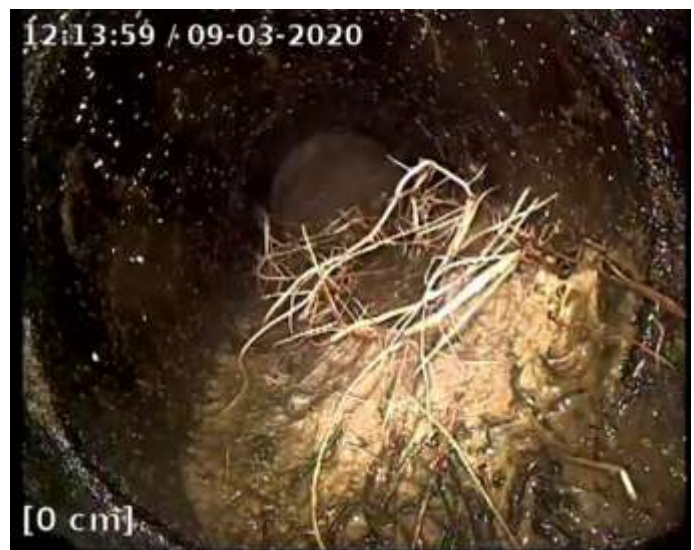
Vue des racines et argiles obstruant la canalisation

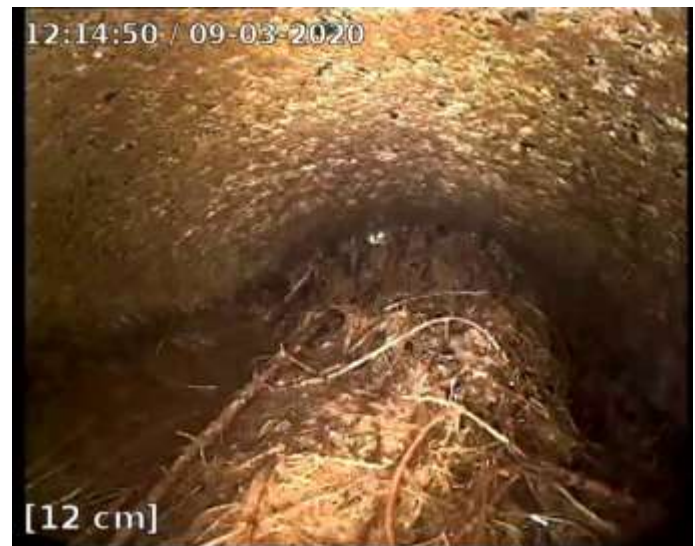
Vue de l'intrusion des racines à l'extrémité de la canalisation

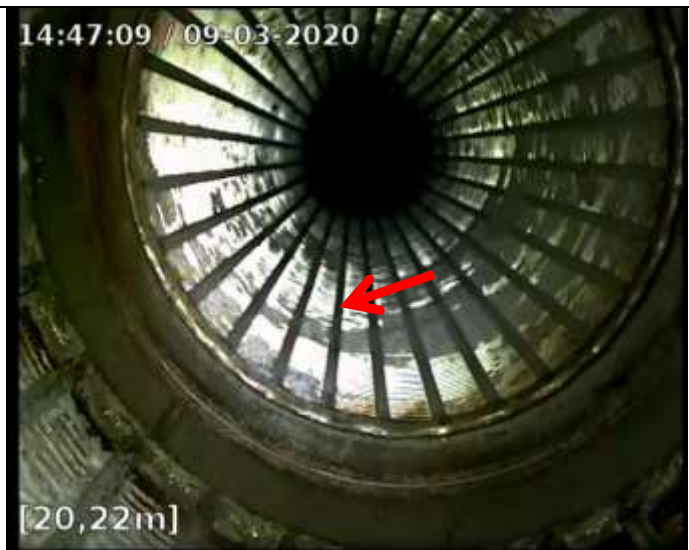
Flèche rouge = présence de dépôts de fines

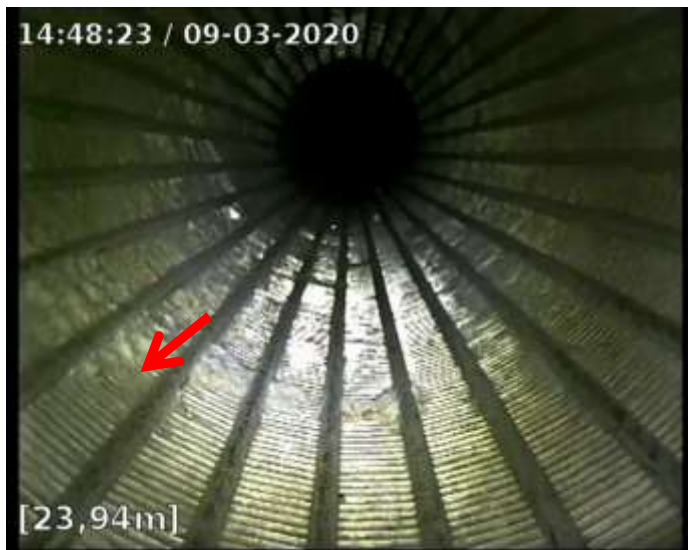
Vue des crépines

Flèche rouge = concrétions sur crépines

Cette inspection n'a pas mis en évidence de défaut majeur sur la structure du forage. La présence de dépôts de particules fines et de quelques concrétions (prof. = -24 m) a été mis en évidence.

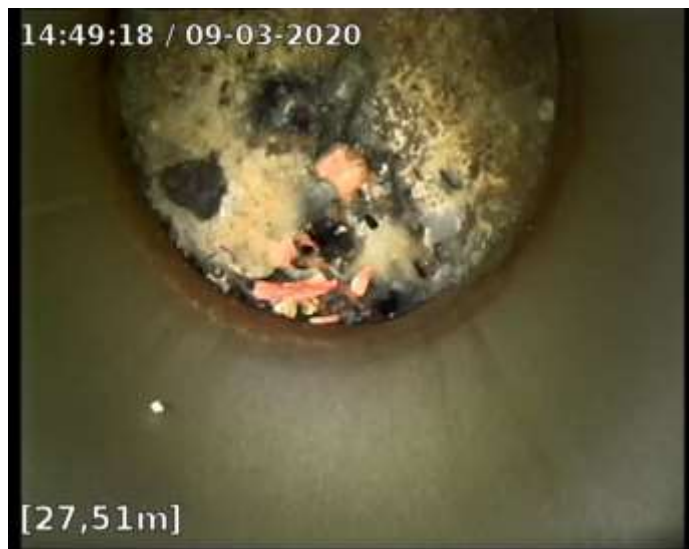
Vue du fond de l'ouvrage
Présence de dépôts et potentiellement de floccs bactériens

- Pas de défaut majeur de structure du forage ;
- Présence de dépôts de particules fines et quelques concrétions (à – 24 m de profondeur) ;
- Présence de dépôts et potentiellement de floccs bactériens au fond de l'ouvrage.

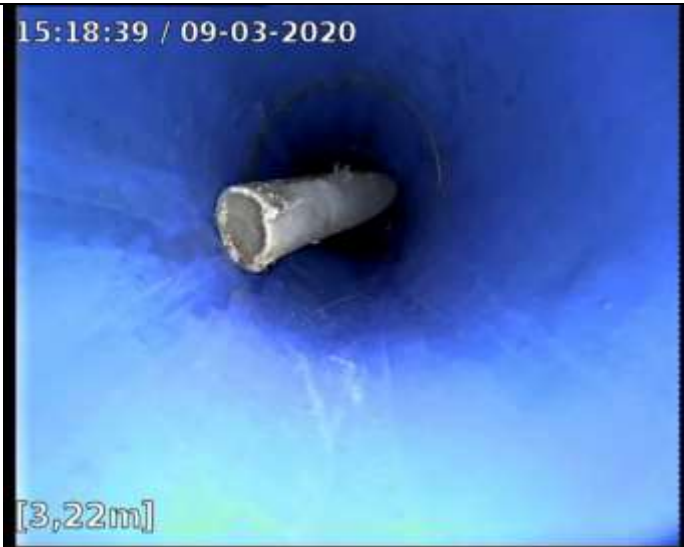
Ce tube ressemble fortement au tube en polyéthylène utilisée pour la réalisation de prélèvement qualité

Flèche rouge = présence de scotchs sur le tube en PE

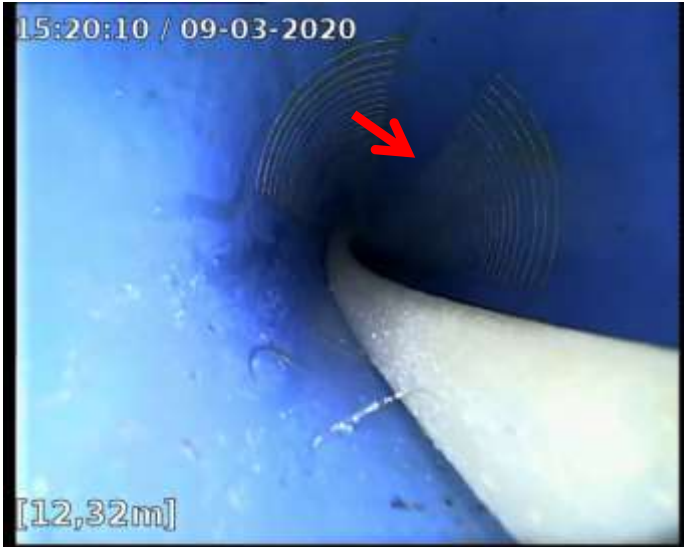
Flèche rouge = 1^{er} niveau de crépines

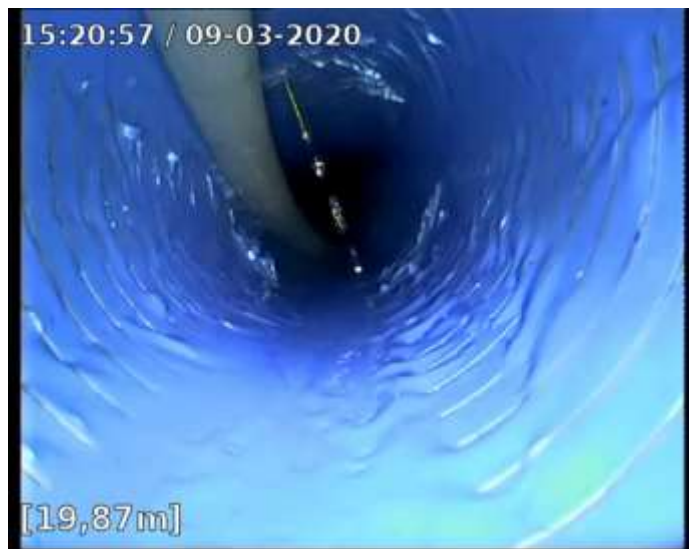
Vue des premières venues d'eau dans le piézomètre

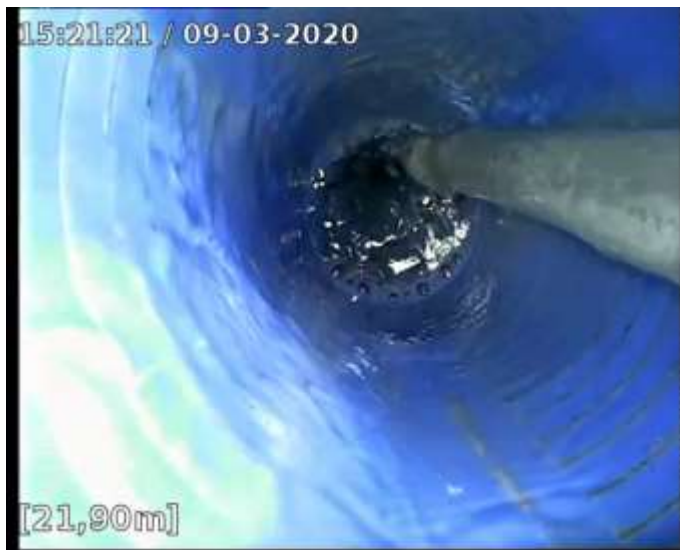
Vue du niveau statique
