Ville de Rumilly

Ancienne décharge de Granges et Rizière

Prestation INFOS - Etude historique, documentaire et de vulnérabilité

Rapport n°A124562/version B du 18 octobre 2023

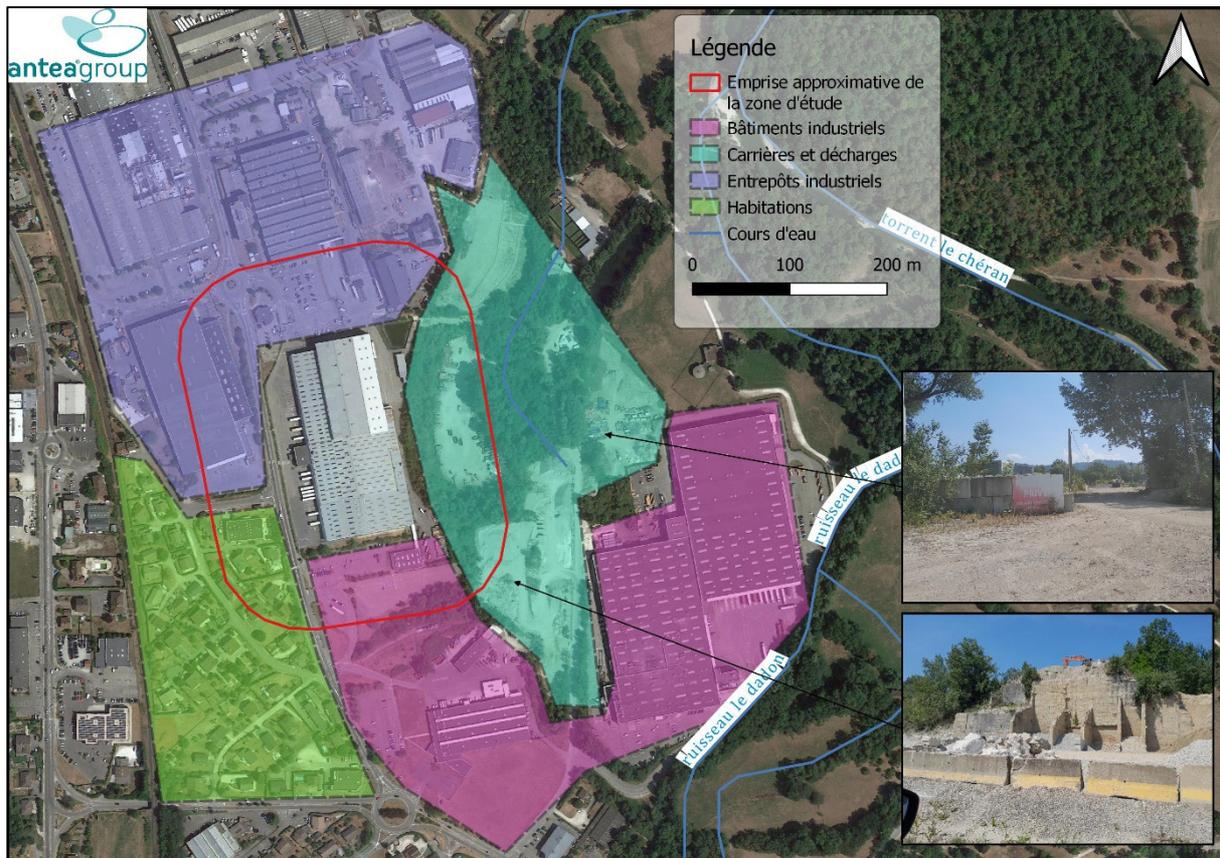
Figure 3 : Abords immédiats du site d'étude (fond de plan : Google Earth)

- au nord, par l'avenue des Alpes puis l'entrepôt M8 de Tefal,
- à l'est :
 - par une succession de parcelles boisées et de zones de stockage de déchets privés,
 - par une carrière,
- à l'ouest, par l'avenue des Alpes puis le bâtiment M1 de Tefal et une zone pavillonnaire,
- au sud, par une parcelle partiellement boisée puis par le bâtiment du service informatique et centre de formation de Tefal.

A noter que la carrière au sud-est du site est en exploitation. **Aucun déchet n'est affleurant au niveau du front de taille, ce qui permet de délimiter l'emprise de la décharge.**

La Figure 3 présente la localisation des éléments observés aux abords immédiats du site.

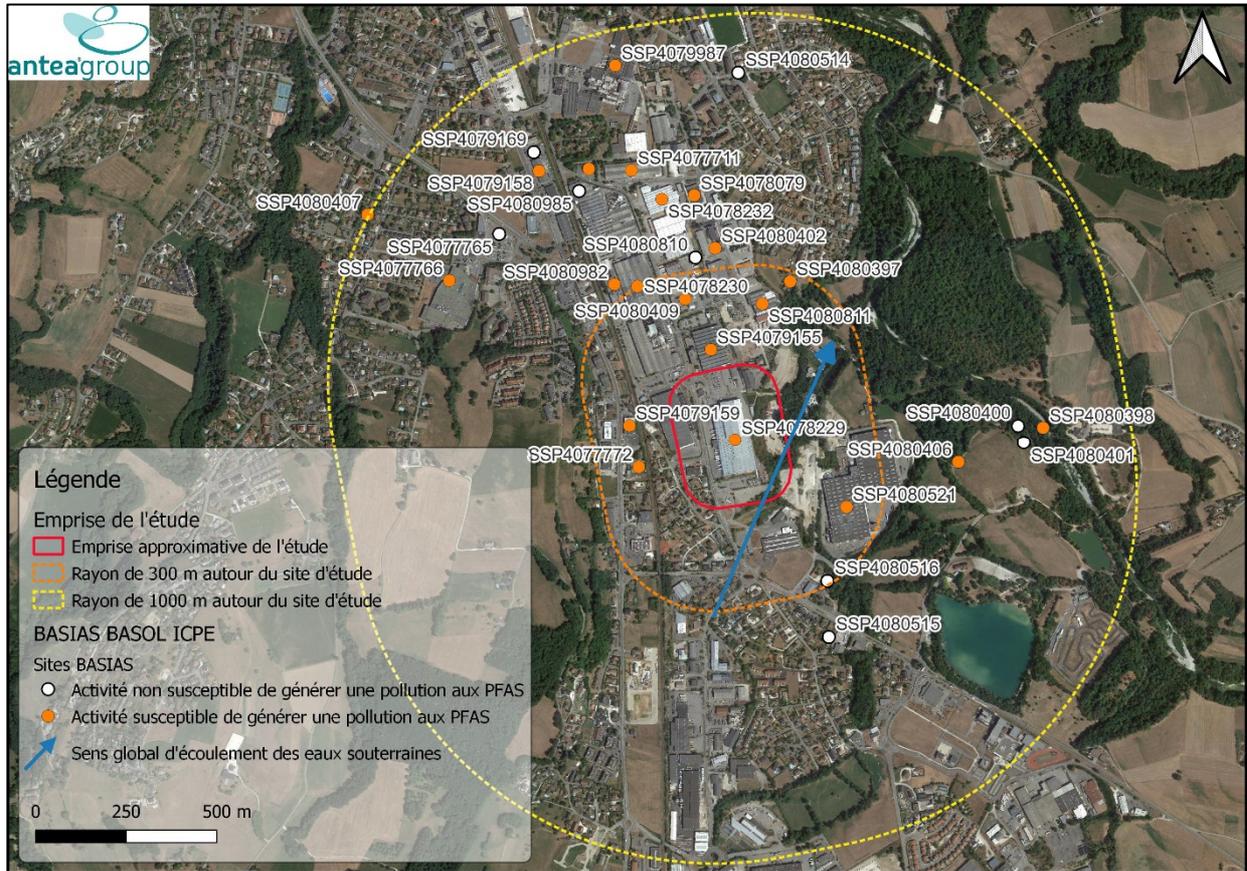
Figure 4 : Localisation des sites BASIAS sur et à proximité de l'ancienne décharge des Granges et Rizière (source Géorisques ; fond de plan : vue aérienne)

La localisation des sites BASIAS recensés à proximité du site d'étude ainsi que le sens d'écoulement supposé des eaux souterraines sont présentées sur la figure suivante :

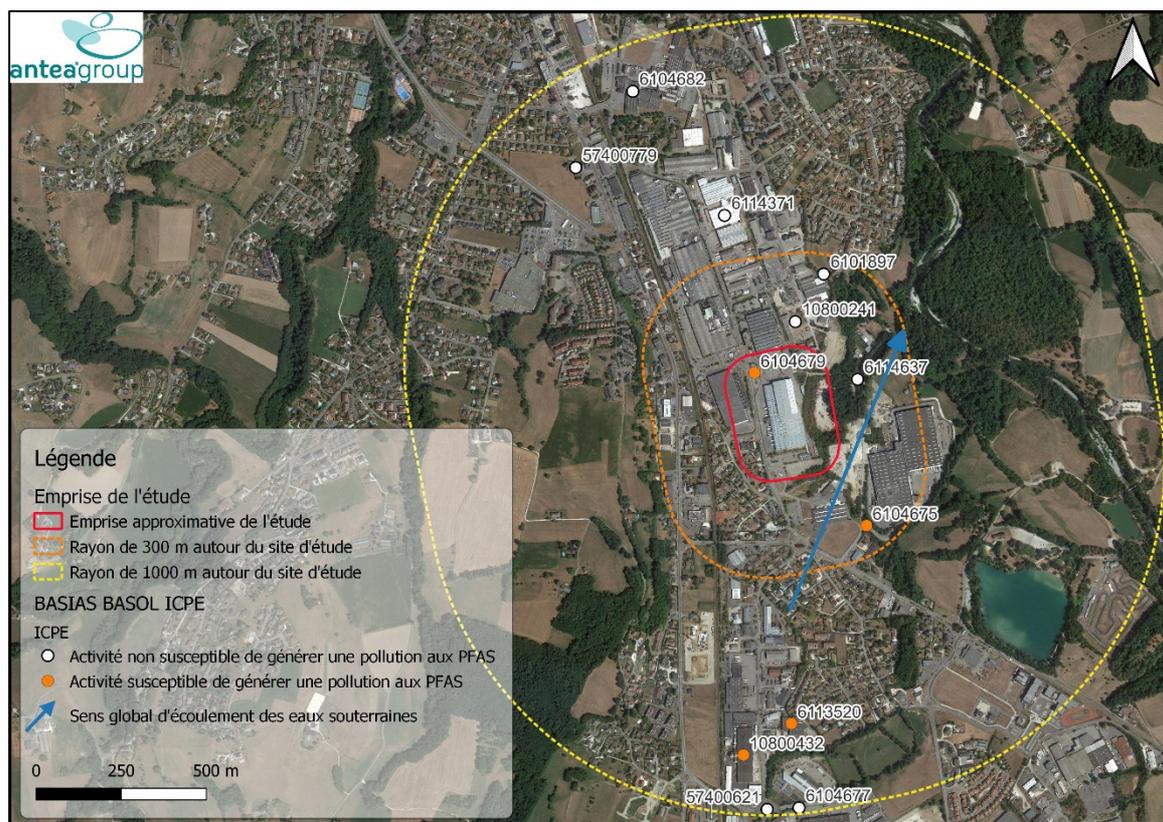
Figure 5 : Localisation des ICPE sur et à proximité du site d'étude (source Géorisques ; fond de plan : vue aérienne)

L'installation référencée 6104679 se trouve au droit du site d'étude.

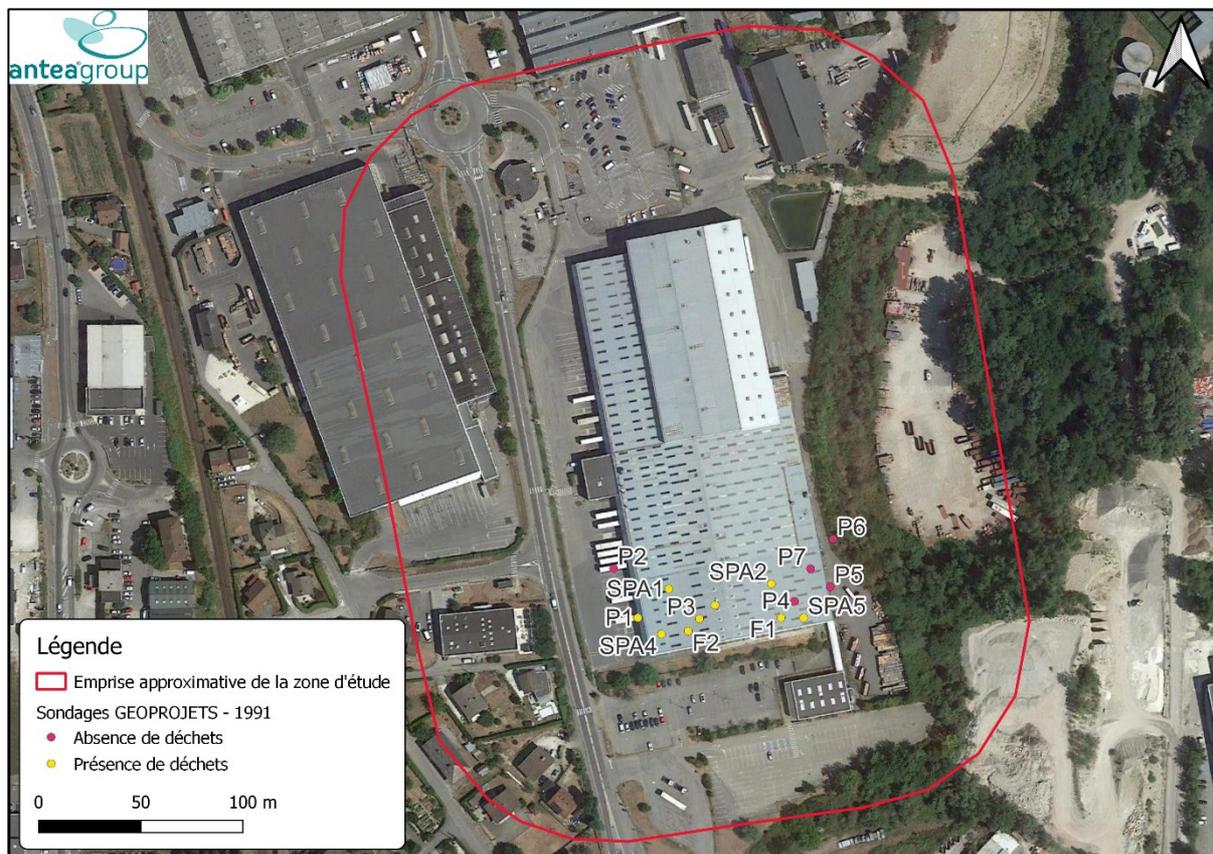
Figure 8 : Localisation des sondages GEOPROJETS (1991)

Selon l'étude, la couche de déchets mesurerait 2,5 à 20 m d'épaisseur selon les localisations. Elle est recouverte par une couverture limono-argileuse végétalisée de 0,2 à 1 m d'épaisseur ou par des remblais dans les zones aménagées et par des graves compactes à matrice sableuse sur 0,5 à 2,5 m d'épaisseur dans les zones visiblement peu remaniées. La décharge semble s'étendre jusque sous la route à l'ouest du site. Aucune trace d'eau n'a été mesurée au droit de ces sondages.

La profondeur des déchets au droit de chaque forage est trop irrégulière pour tracer les iso-profondeurs de la base de la décharge. La localisation des sondages et la présence de déchets sont représentées sur la figure suivante.

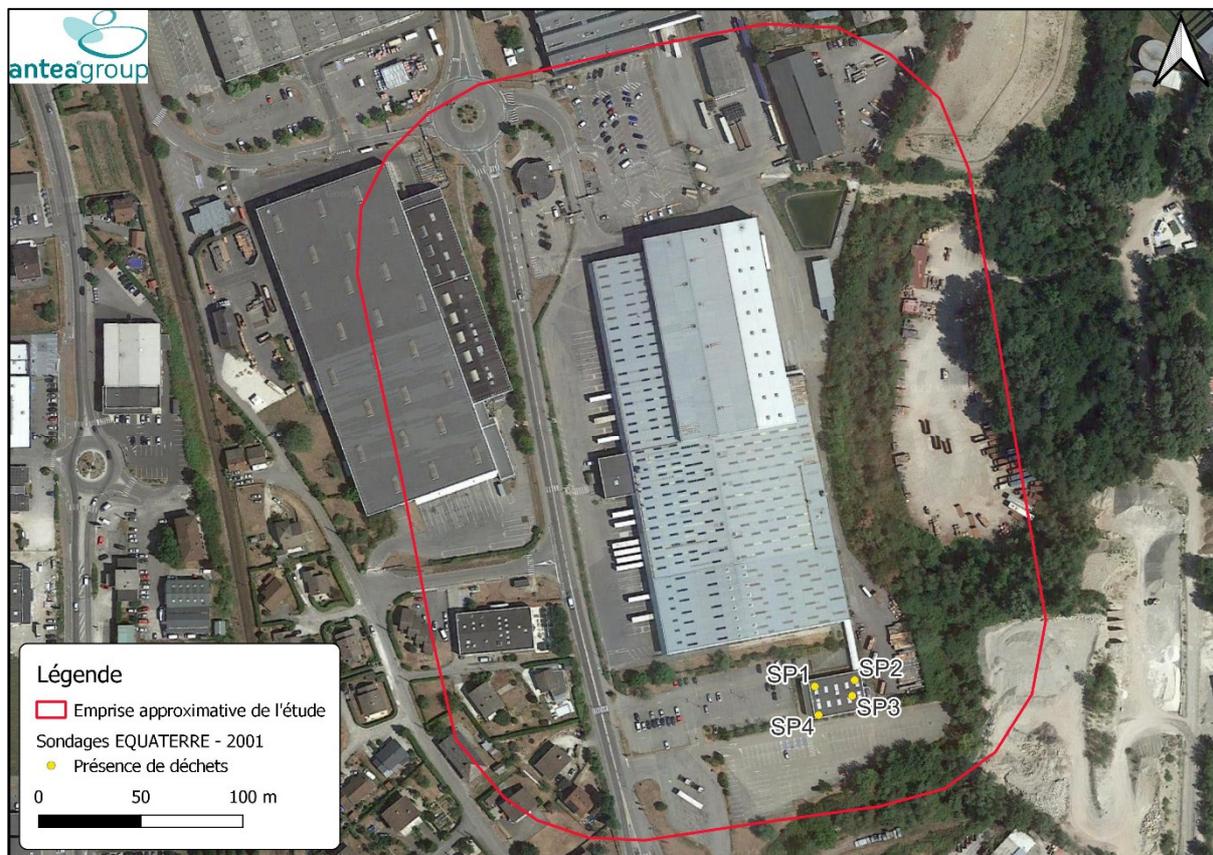
Figure 9 : Localisation des sondages EQUATERRE (2001)

Le rapport mentionne une épaisseur importante de remblais reposant sur les alluvions fluvio-glaciaires. Une couche de remblais consolidés est présente en surface. Il est observé l'absence d'eau souterraine. L'ensemble des 4 sondages réalisés présentent des déchets à partir de 0,4 à 1,5 m de profondeur et jusqu'à plus de 10 m de profondeur.

La localisation des sondages est présentée sur la figure ci-après.

Les investigations géotechniques ont mis en évidence la présence de déchets jusqu'à 20 m de profondeur et permettraient de définir la limite nord de la décharge.

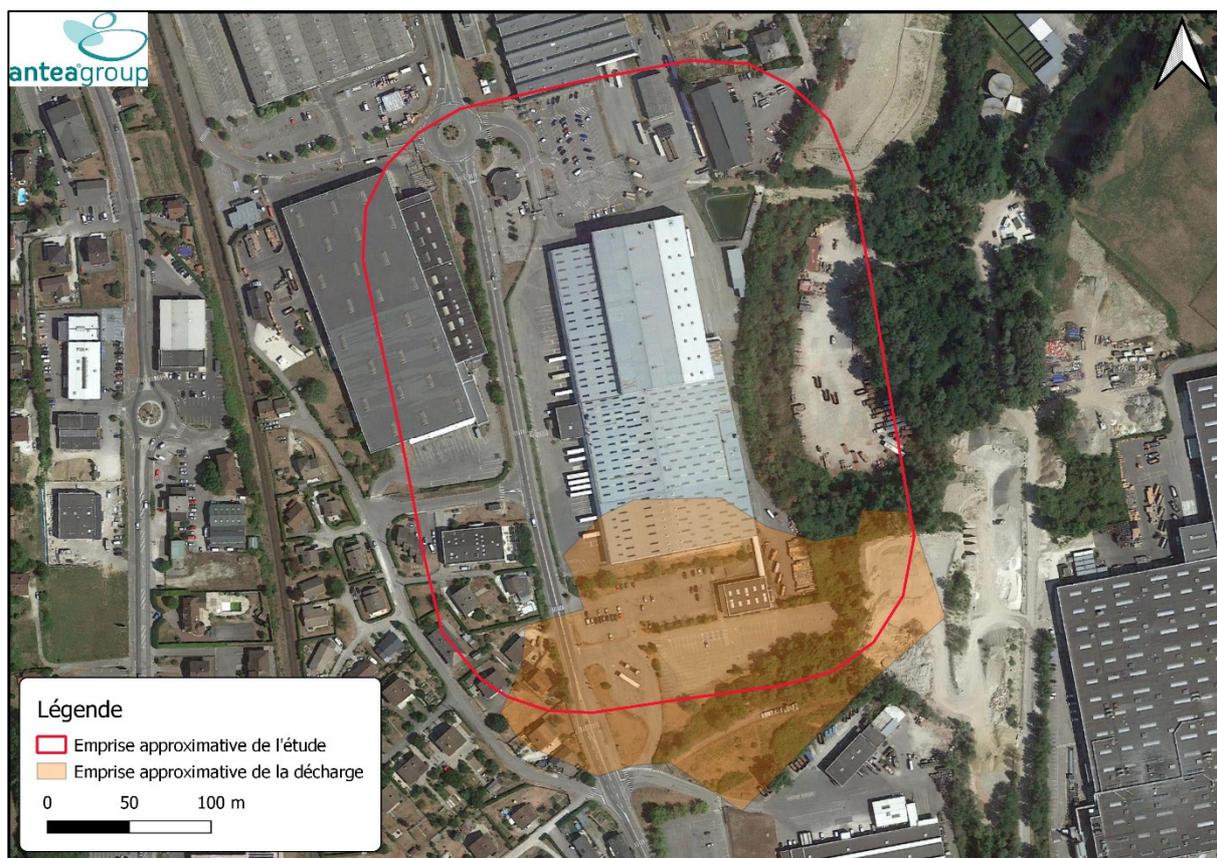
Figure 10 : Emprise approximative de la décharge (source : vue aérienne IGN ; fond de plan : vue aérienne actuelle)

D'après les études géotechniques, les déchets semblent présents sur 20 m de profondeur. Aucune couche imperméable ne semble avoir été mise en place en fond de stockage ou en surface.

L'étendue approximative de la décharge a été déterminée sur la base de l'emprise maximale de la carrière observée sur les clichés aériens de l'IGN et des données géotechniques. Il s'agit d'une emprise supposée : aucune information ne permet de confirmer que l'ensemble de la carrière a été remblayée avec des déchets. Elle est présentée sur la figure suivante :

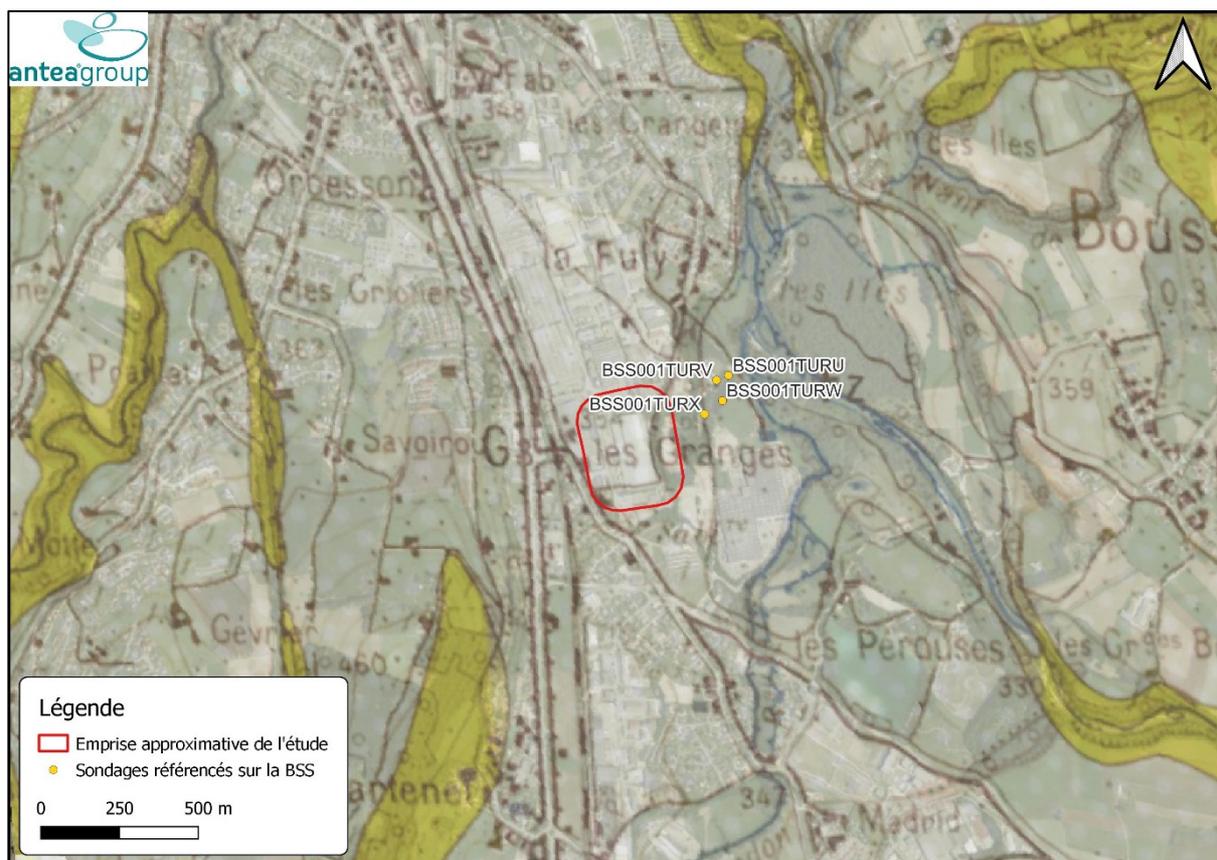
Figure 11 : Carte géologique de la région de Rumilly (source : carte géologique et BSS)

- entre 0,2 et 2,5 m : graves à matrice sableuse, possibles remblais,
- après 2,5 m : alluvions constituant la moraine.

Selon les données collectées, les terrains présents au droit de la zone d'étude sont composés de matériaux plutôt grossiers et perméables. Par conséquent, les sols sont considérés comme vulnérable à une potentielle pollution.

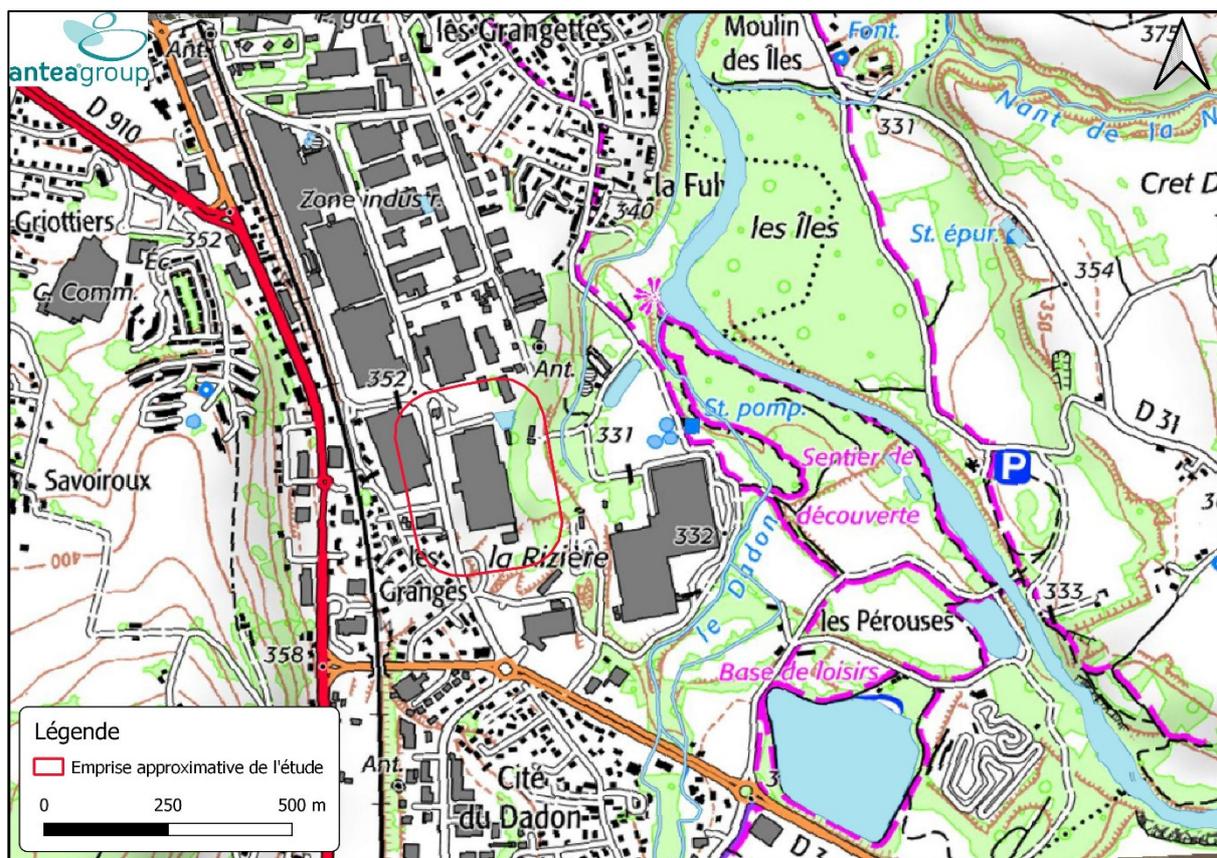
Figure 12 : Carte hydrologique du site d'étude (source : réseau hydrographique, Géoportail)

Parmi ces cours d'eau, le cours d'eau de nom inconnu est considéré comme vulnérable à une pollution potentielle provenant du site en raison de sa proximité et de la topographie du secteur. Par ailleurs, le Chéran pourrait également être impacté en raison de la présence d'une relation nappe/rivière.

La figure suivante présente les cours d'eau à proximité du site.

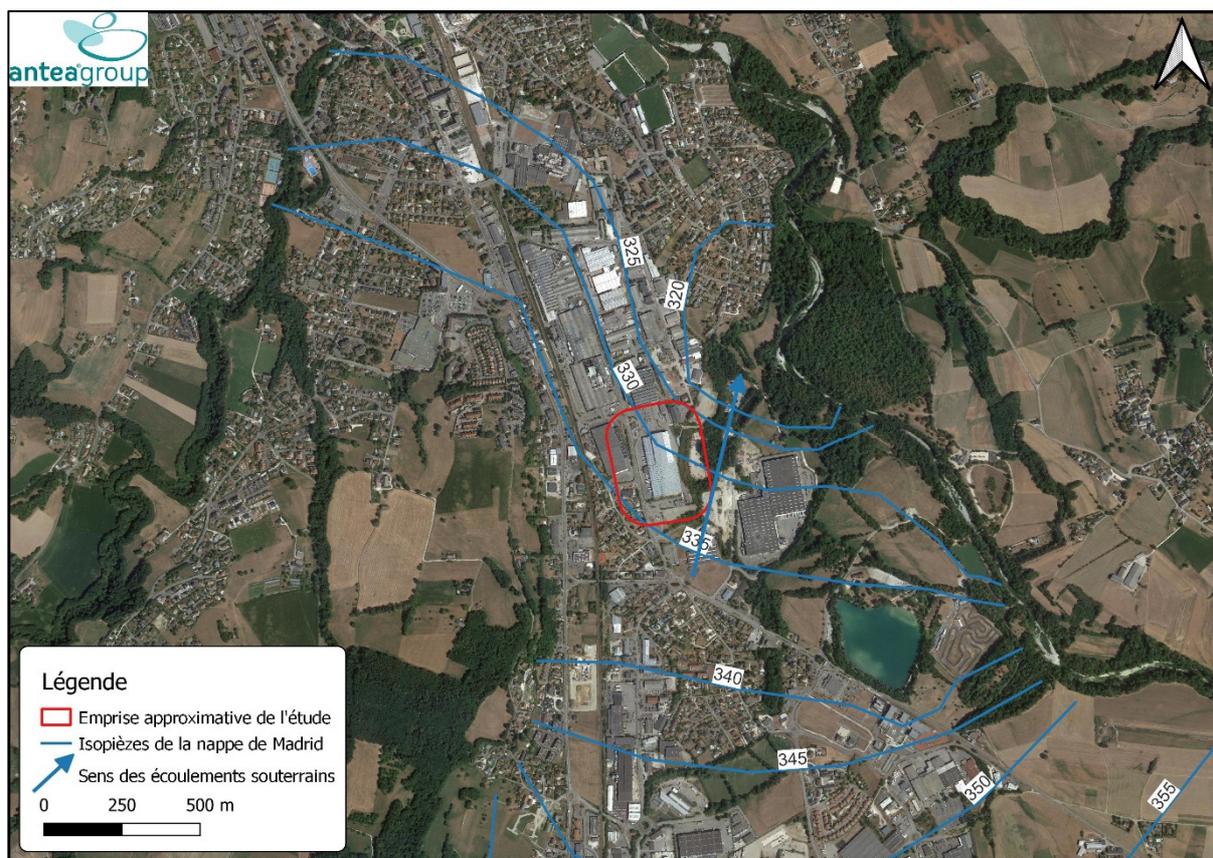
Figure 13 : Carte piézométrique de la zone d'étude (source : BRGM, 2019)

Les études hydrogéologiques ont permis de mettre en évidence la présence de la nappe de Madrid localisée au sud de la zone d'étude. Les eaux souterraines sont localisées à près de 20 m et s'écoulent en direction du nord.

La nappe de Madrid est considérée comme moyennement vulnérable en raison de sa profondeur (supérieur à 20m) et de l'absence de recouvrement imperméable.

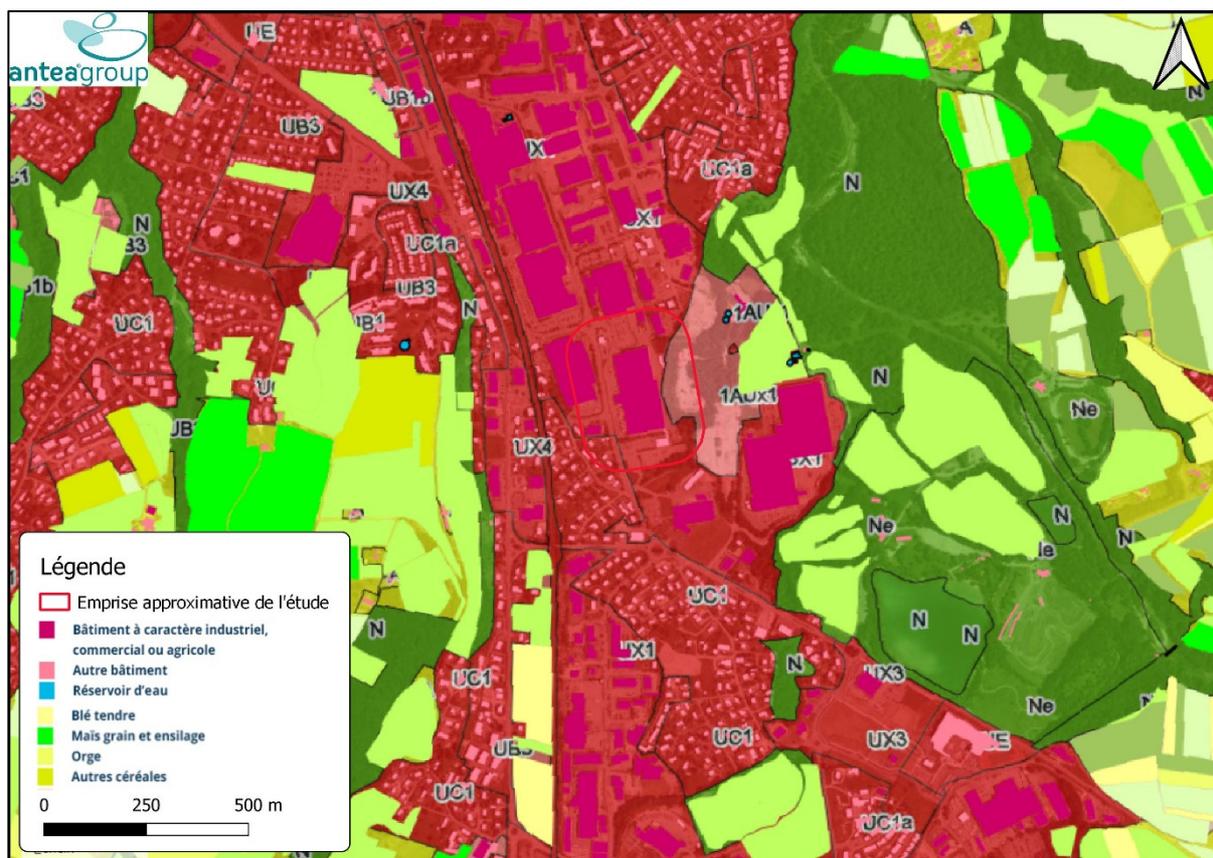
Figure 14 : Plan d'occupation des sols de la zone d'étude (source : Corine Land Cover, Geoportail)

La zone naturelle du Chéran (notée N) est située en aval hydraulique du site d'étude en considérant les eaux de surface et souterraines. **Elle est vulnérable à une pollution potentielle en provenance directe du site via les eaux de surface et souterraines.**

Une zone résidentielle et des parcelles agricoles sont localisées au nord-est du site d'étude, en aval hydraulique du site d'étude en considérant les eaux souterraines. **Ces zones sont vulnérables à une pollution potentielle en provenance directe du site via les eaux souterraines. Elles sont soumises à un risque en cas de présence de puits destinés à l'arrosage des cultures ou bien à l'usage de particuliers.**

A noter la présence de 4 réservoirs d'eau à l'est du site d'étude. Ils sont référencés à une altitude moyenne de 330 m NGF.

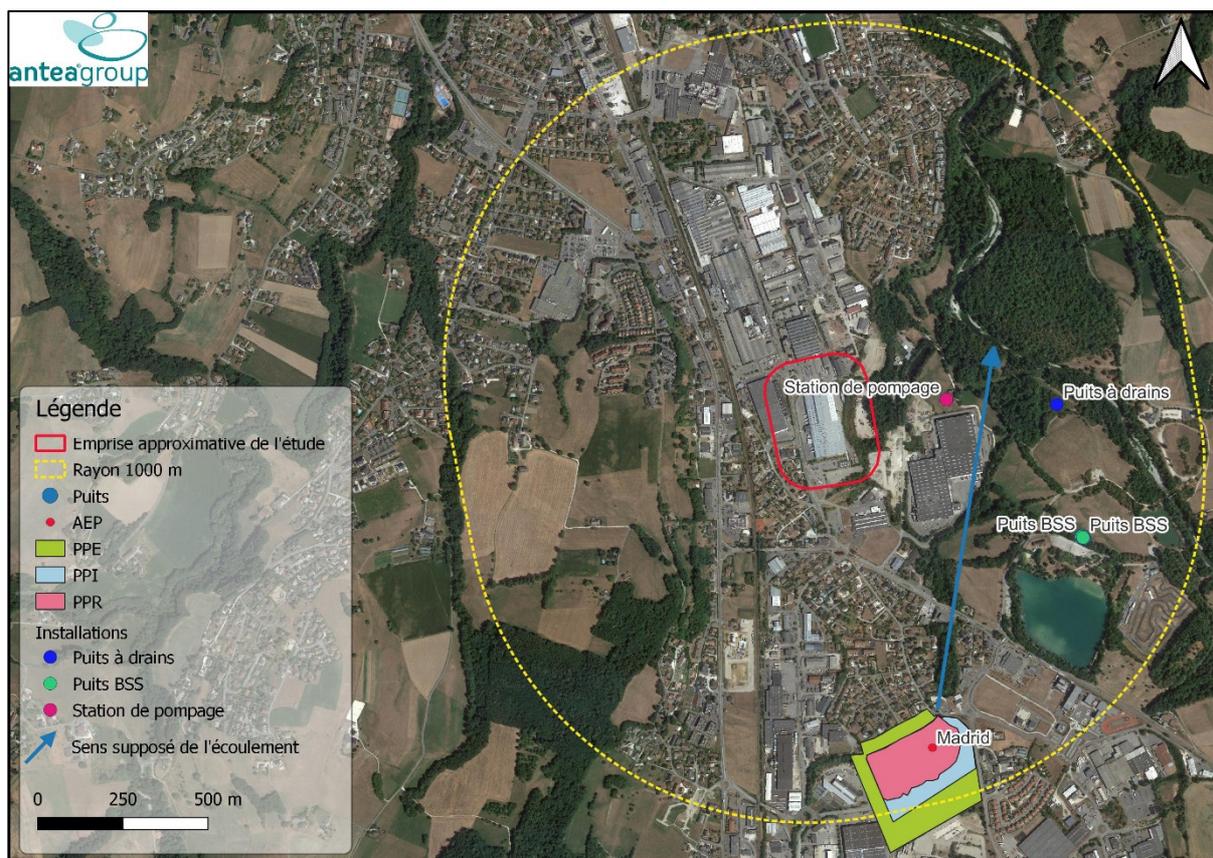
Figure 15 : Localisation du captage de Madrid, des puits et sens d'écoulement de la nappe (source : Atlasanté et BSS)

Une station de pompage est référencée sur la carte IGN à l'est du site, à proximité du Dadon. Elle correspond à 2 des 4 réservoirs identifiés dans le paragraphe 6.6.1. Aucune information n'est disponible sur cette station.

La figure suivante montre les usages identifiés ainsi que le sens d'écoulement supposé des eaux souterraines autour de la zone d'étude.

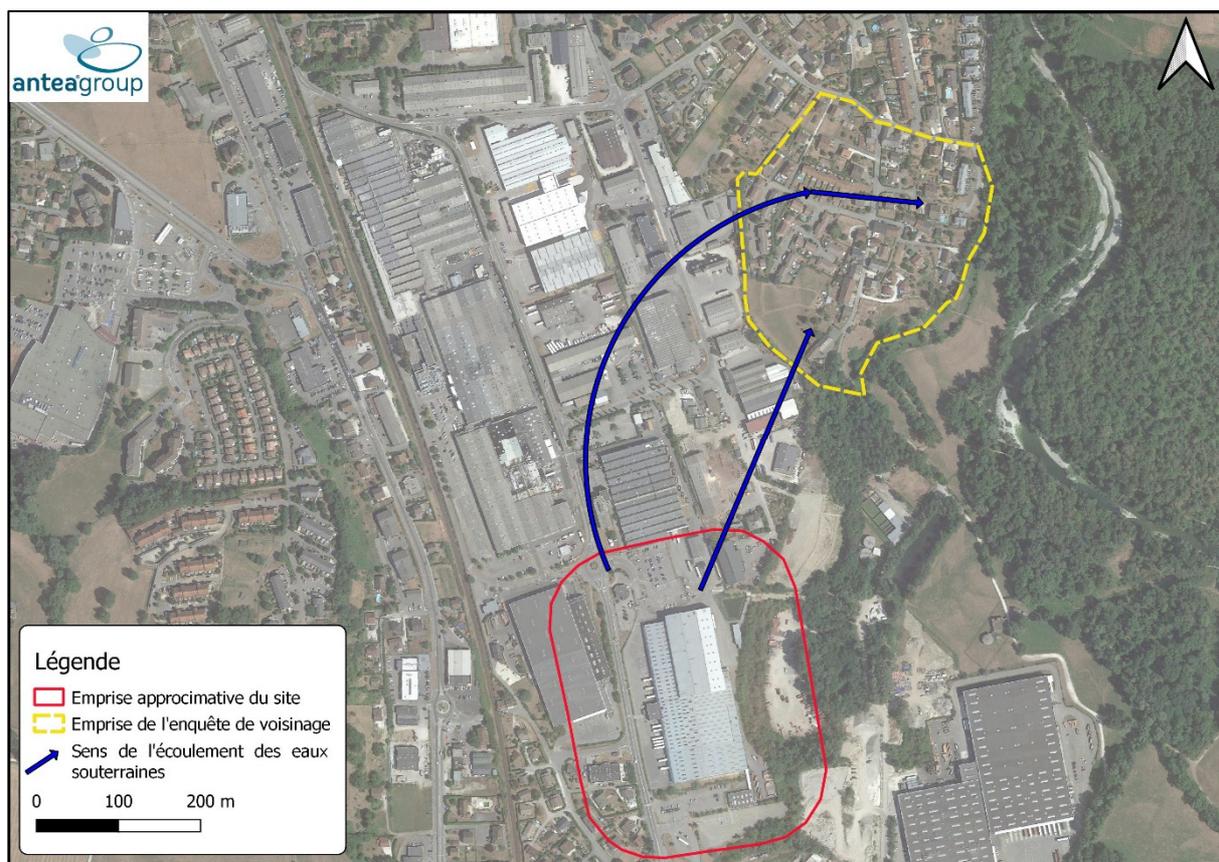
Figure 16 : Emprise de l'enquête de voisinage et du levé de doute

Pour compléter les données collectés, une enquête de voisinage a été réalisée du 20 septembre au 13 octobre afin de recenser les usages des milieux (sols, eaux souterraines et superficielles) dans le sud du secteur de la Fuly.

La figure suivante montre l'emprise de l'enquête de voisinage.

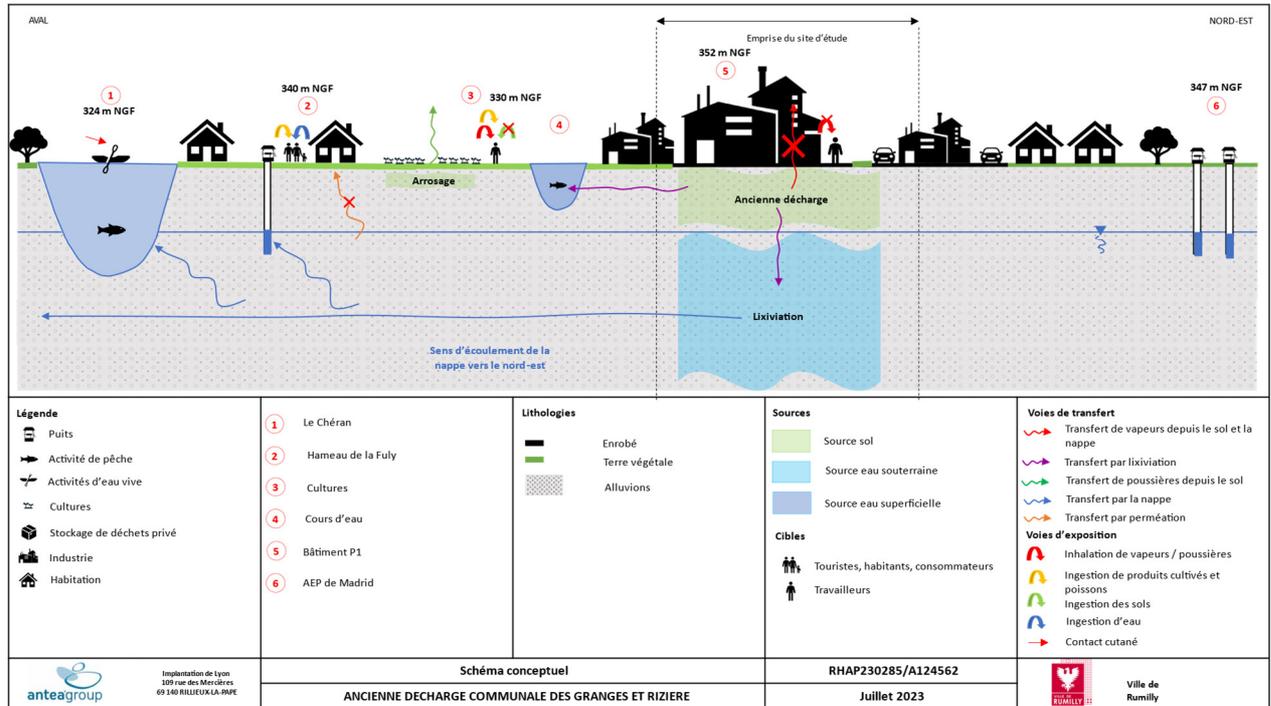
Figure 18 : Schéma conceptuel initial de l'ancienne décharge communale de Granges et Rizière

- les sols, permettant notamment la migration des polluants des sols vers la nappe par infiltration et vers les eaux de surface par ruissellement,
- la nappe permettant la migration des polluants vers l'aval du site ainsi que dans les eaux de surface.

Sur la base des informations connues concernant les activités à proximité du site, les scénarii d'exposition retenus sont l'ingestion indirecte de végétaux aériens et/ou racinaires autoproduits et de denrées alimentaires ainsi que l'inhalation de poussières lors du brassage des terres agricoles.
