Projet de mise en service d'un captage du site du Bois d'Anthy destiné à l'alimentation en eau potable à Anthy-sur-Léman (74)

Dossier des annexes de la demande d'examen au cas par cas

Rapport

Réf :CEAUCE192885 / REAUCE04462-01

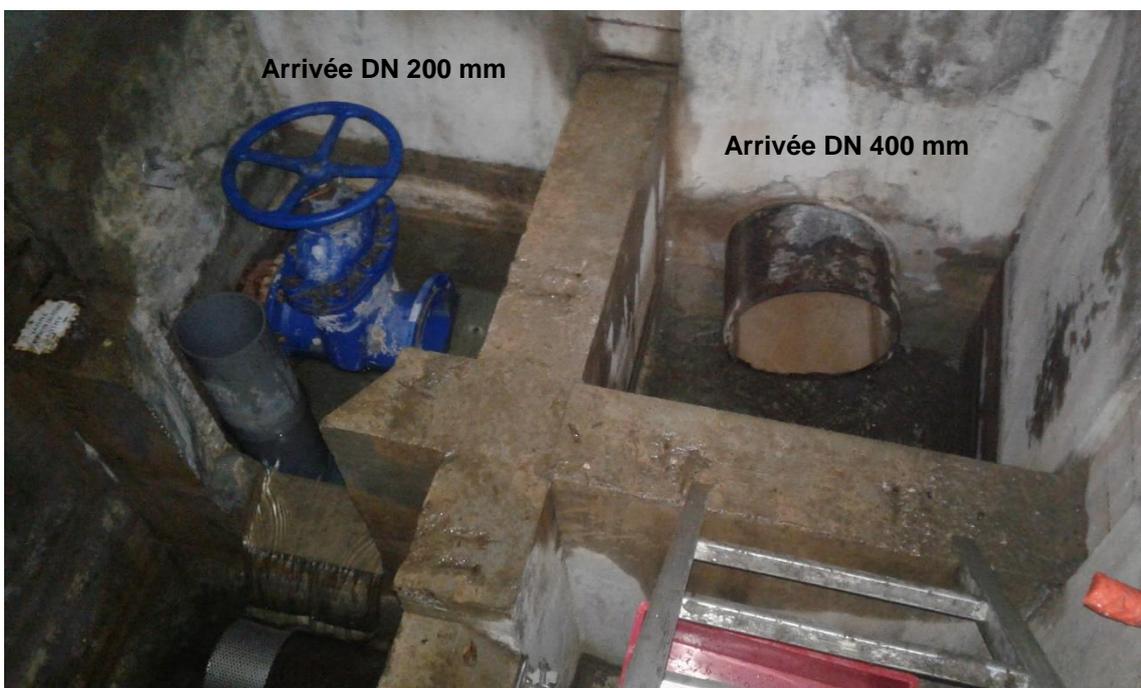
Photographie 2 : Chambre de réunion (vue intérieure)

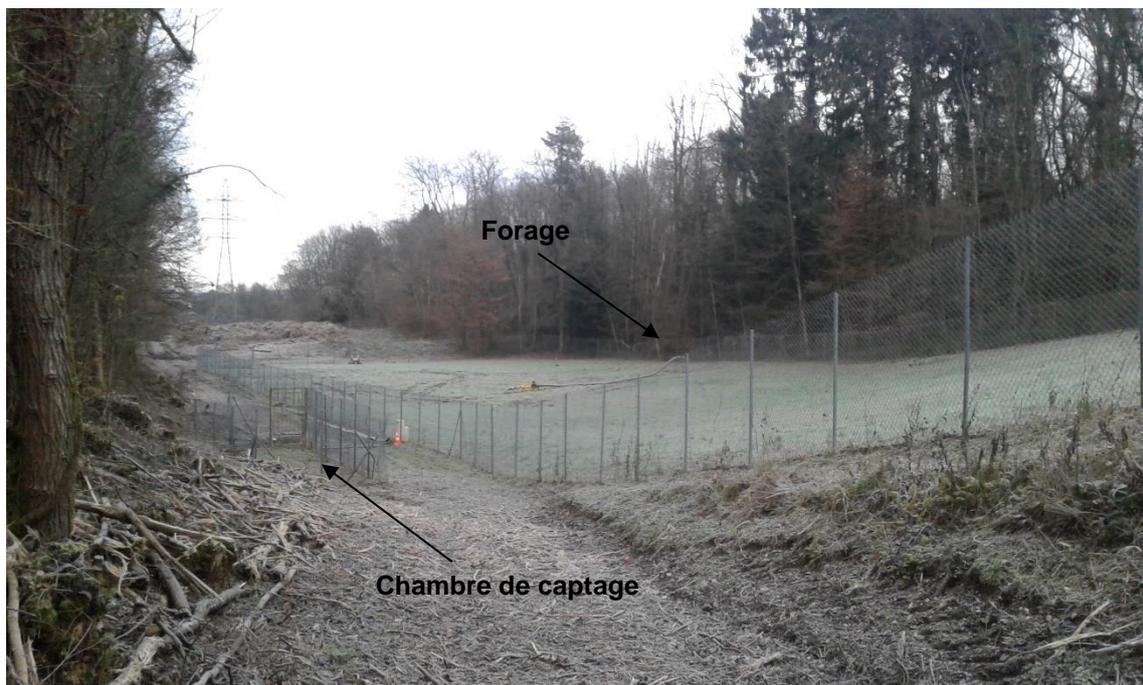
Photographie 3 : Vue d'ensemble de la chambre de captage et du forage (vue nord-est)

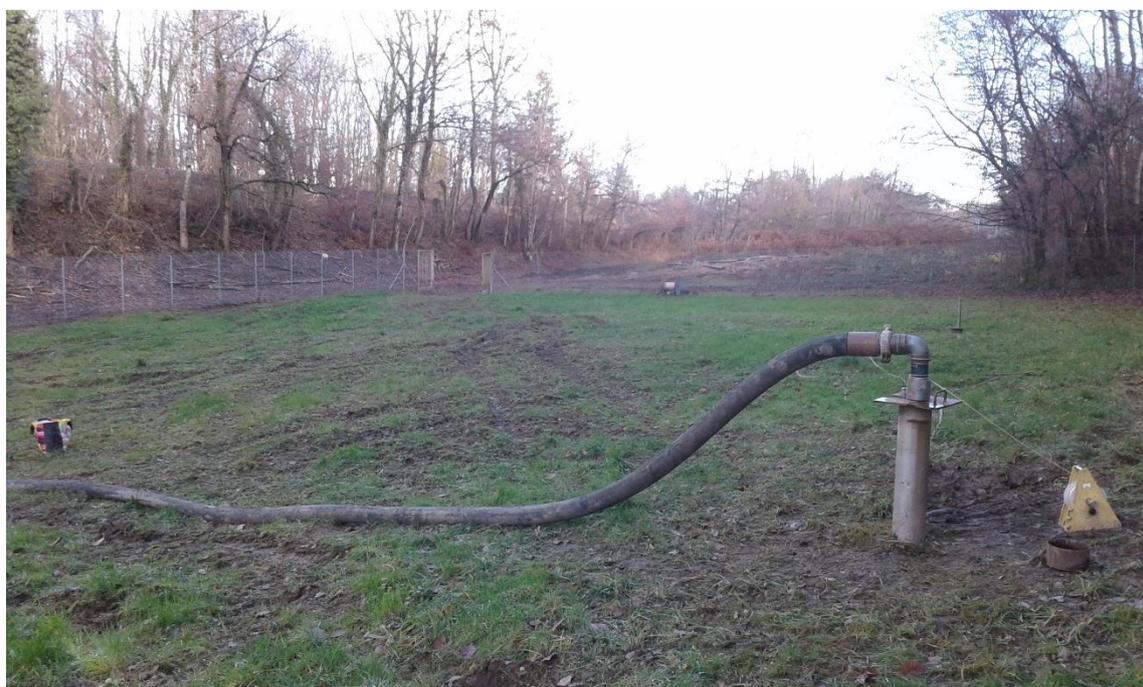
Photographie 4 : Vue du point de forage dans son environnement

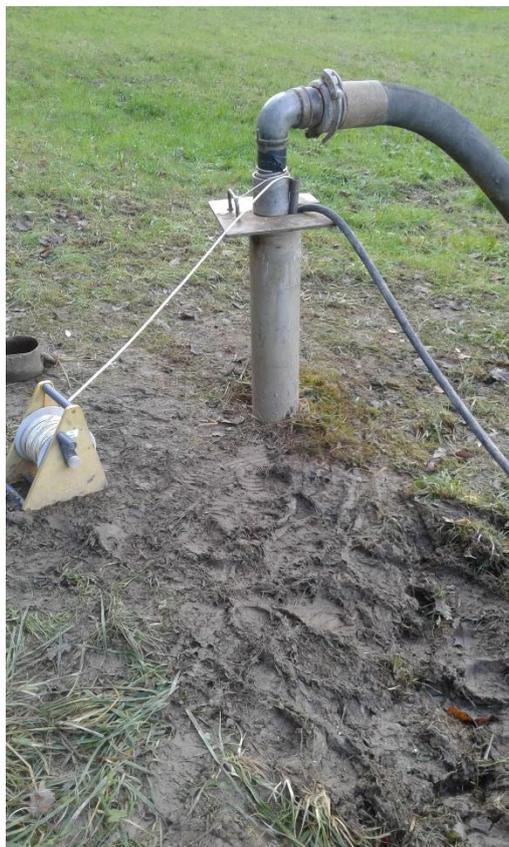
Photographie 5 : Point de forage

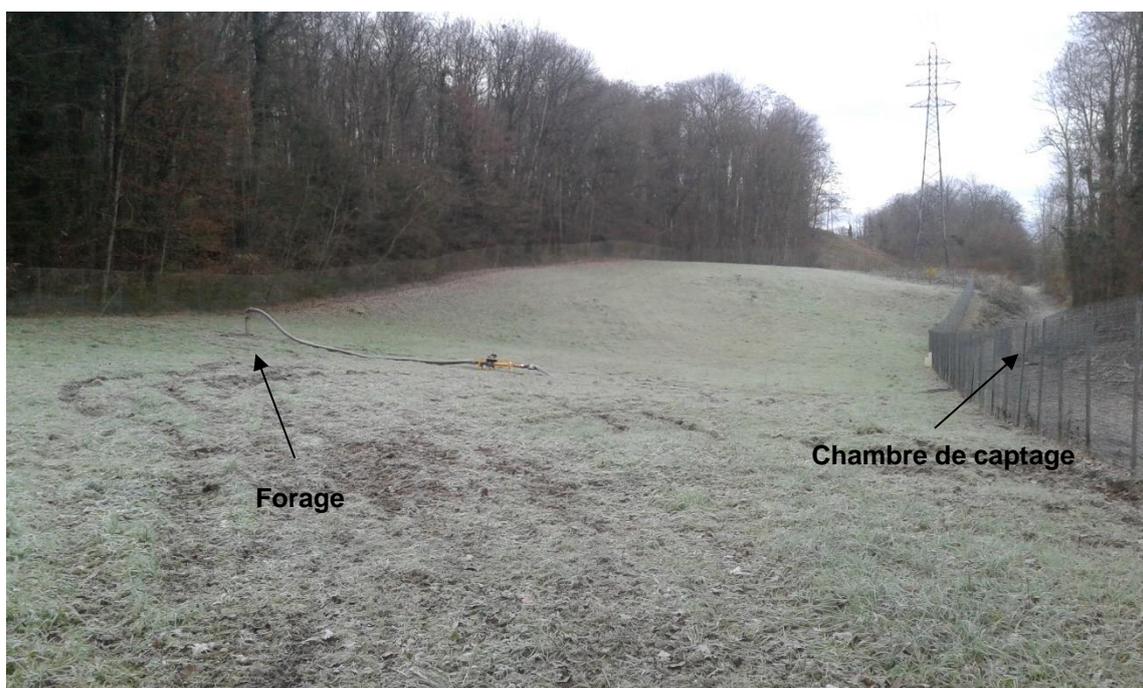
Photographie 6 : Vue d'ensemble de la chambre de captage et du point de forage (vue sud-ouest)

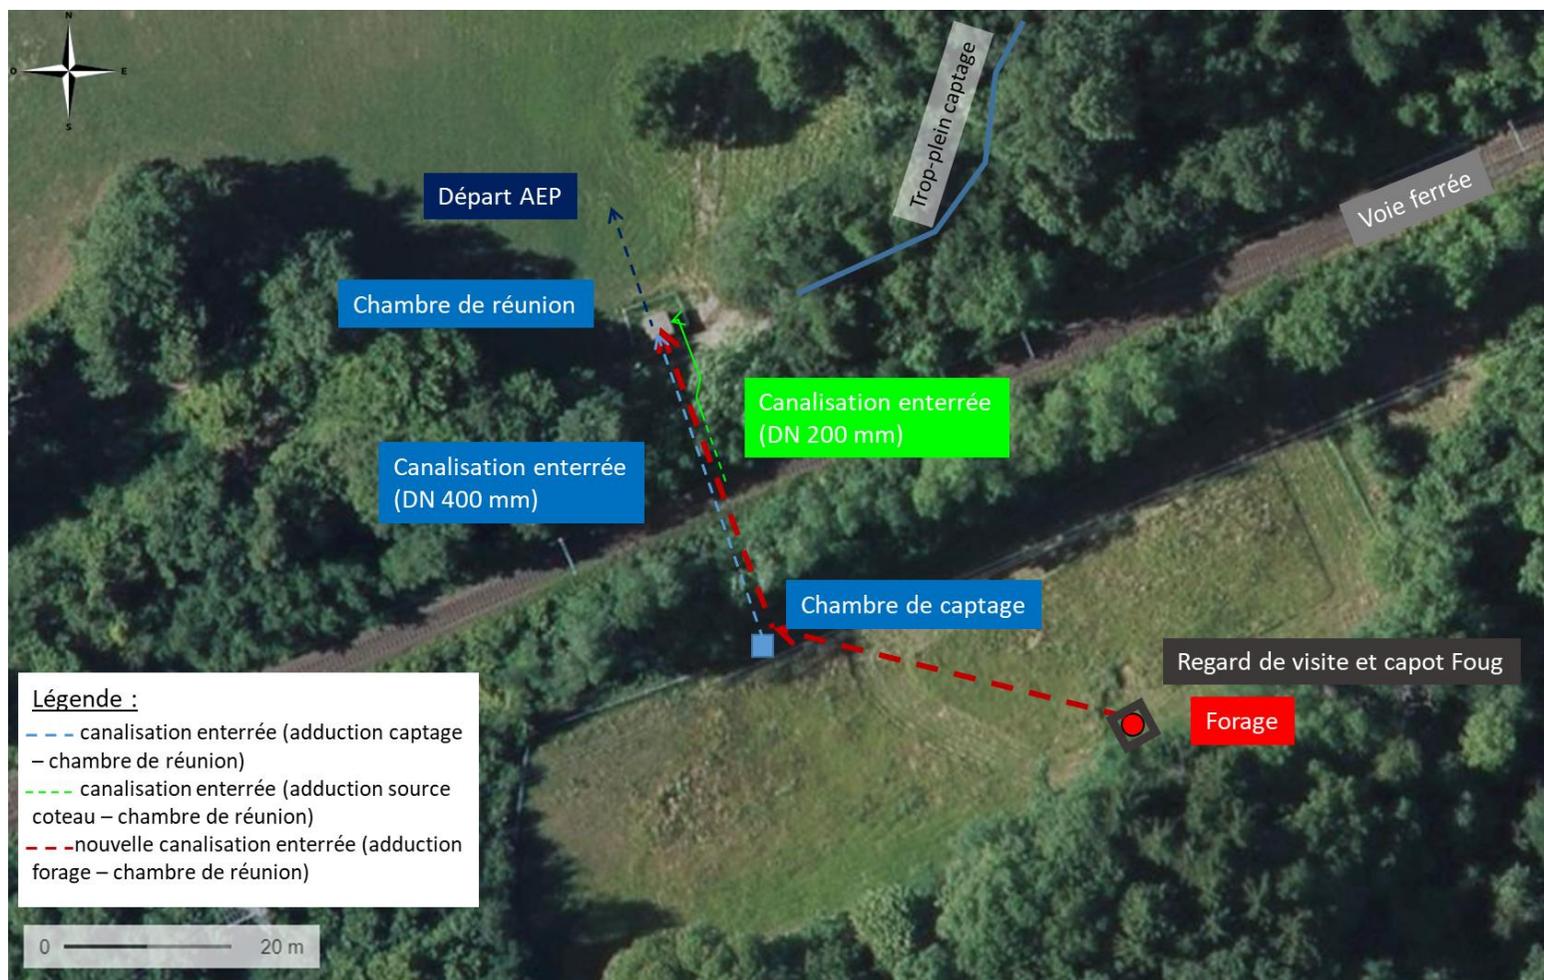
Figure 3 : Plan de masse du projet (source : BURGEAP, élaboration sur fond de plan Géoportail)

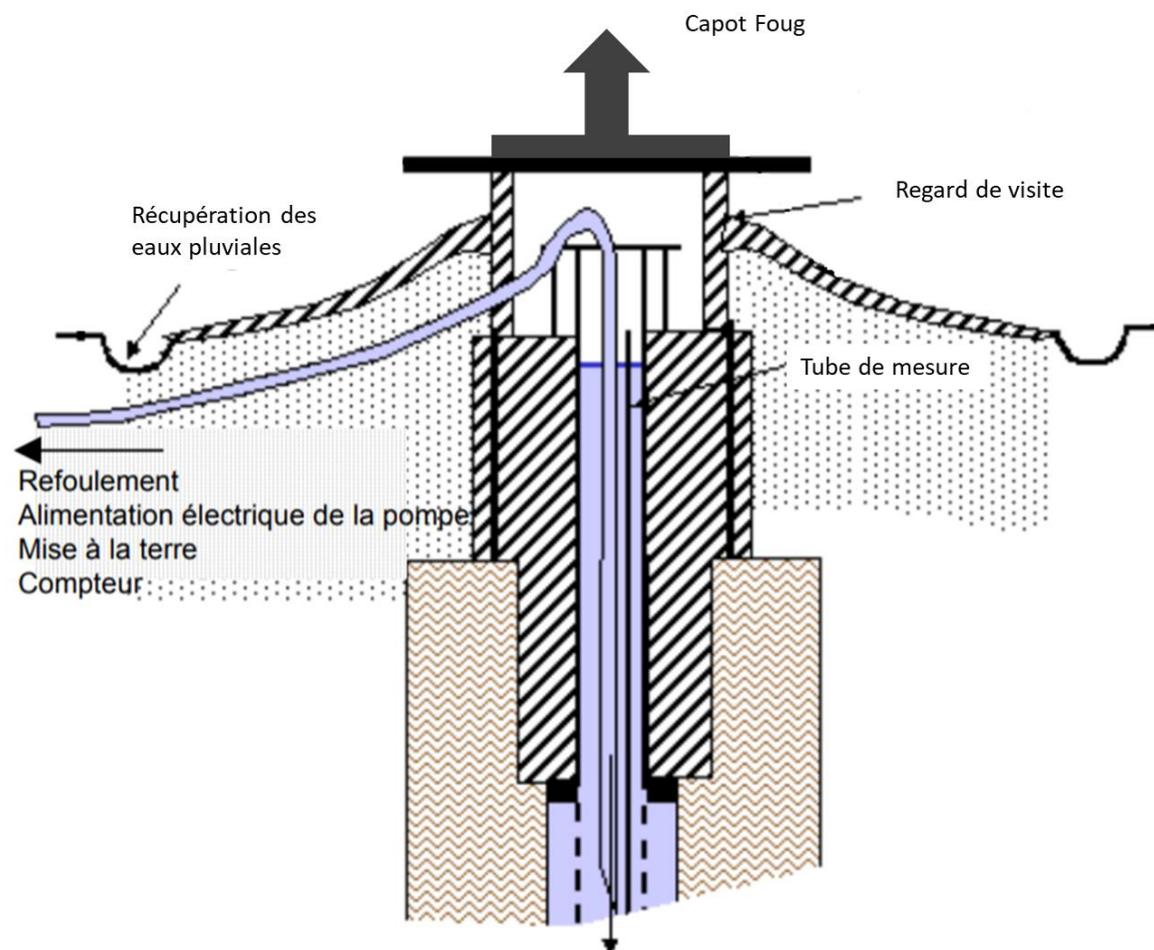
Figure 4 : Schéma de principe de l'équipement prévisionnel de la tête du forage (source : BRGM, guide d'application de l'arrêté interministériel du 11/9/2003 modifié par BURGEAP)

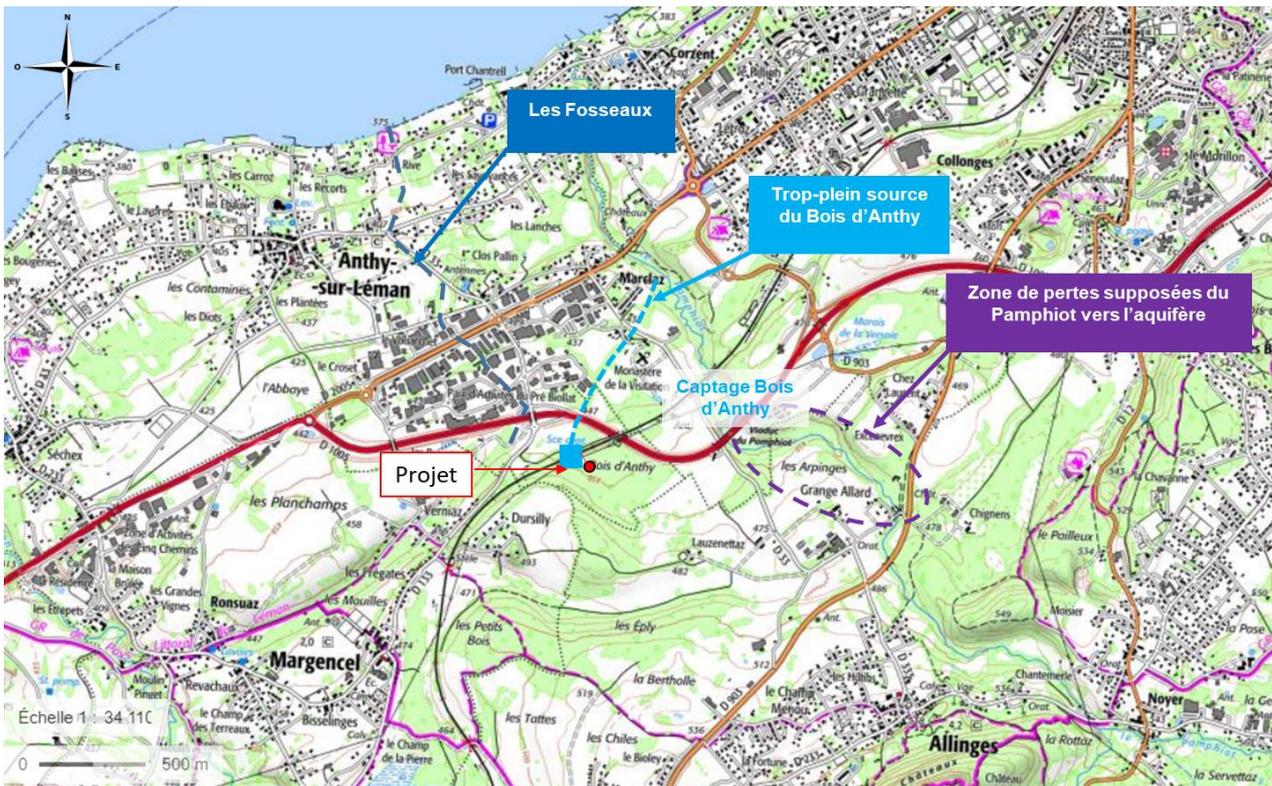
Figure 8 : Localisation des zones de pertes du Pamphiot (source : Géoportail annoté BURGEAP)

Compte tenu de son éloignement, le projet de pompage est donc sans impact sur le débit du Pamphiot.

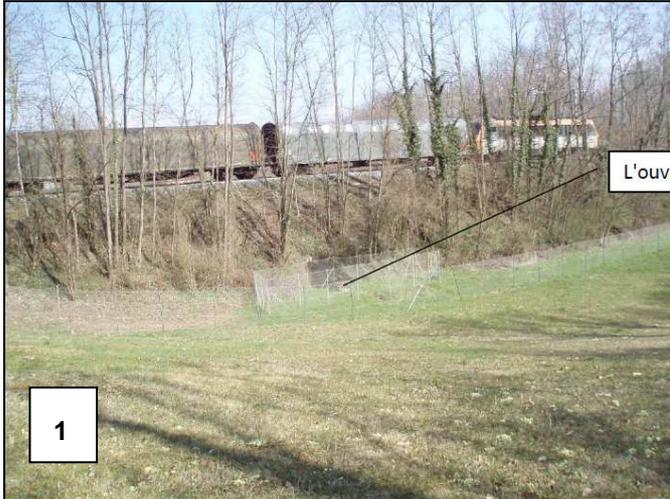
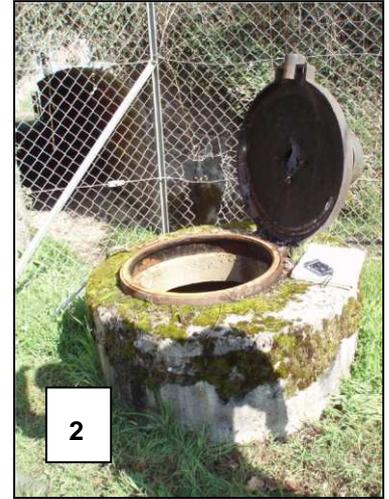
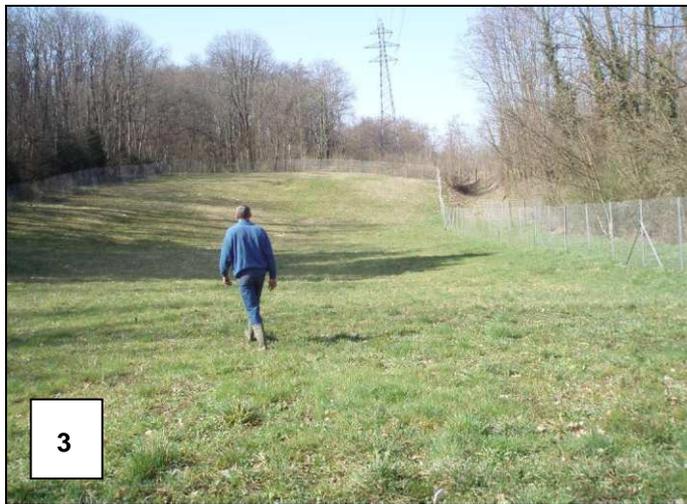
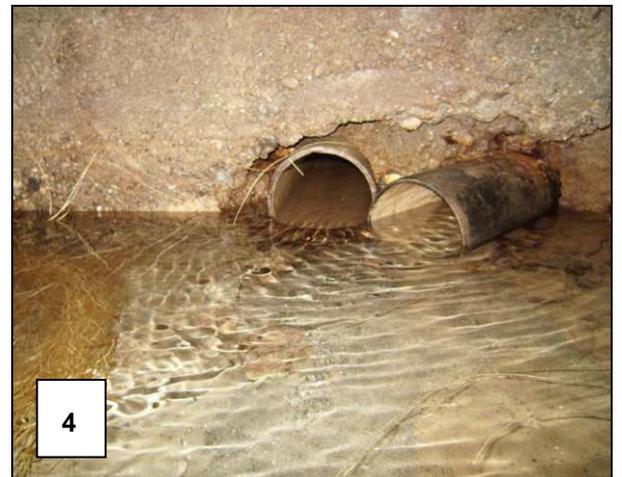
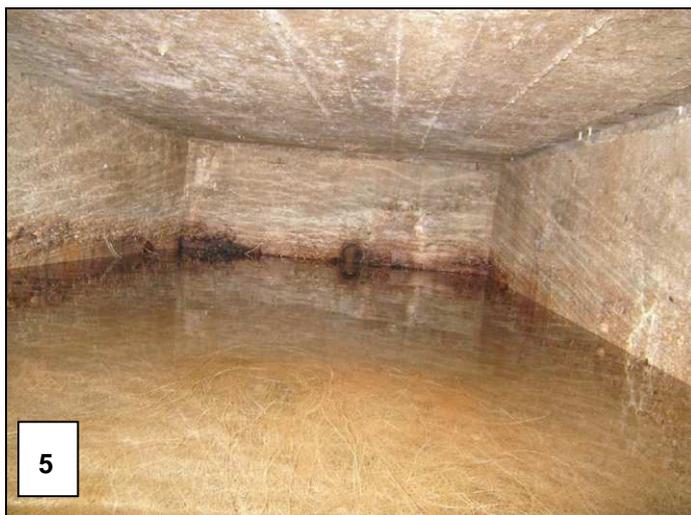
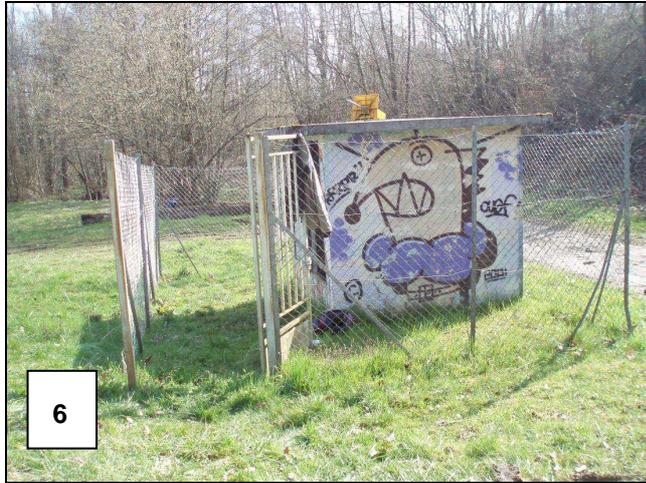
1 : Vue du captage au pied du remblai de la voie ferrée

5 : Arrivée des drains anciens latéraux (en pied de ballast) et départ du captage par canalisation Ø 400 mm en fonte

6 : Vue de la chambre de réunion au pied du remblai côté sud

Figure 2 : Détails de la zone de captage, de l'ouvrage de captage et de la chambre de réunion (photos Evelyne Baptendier)

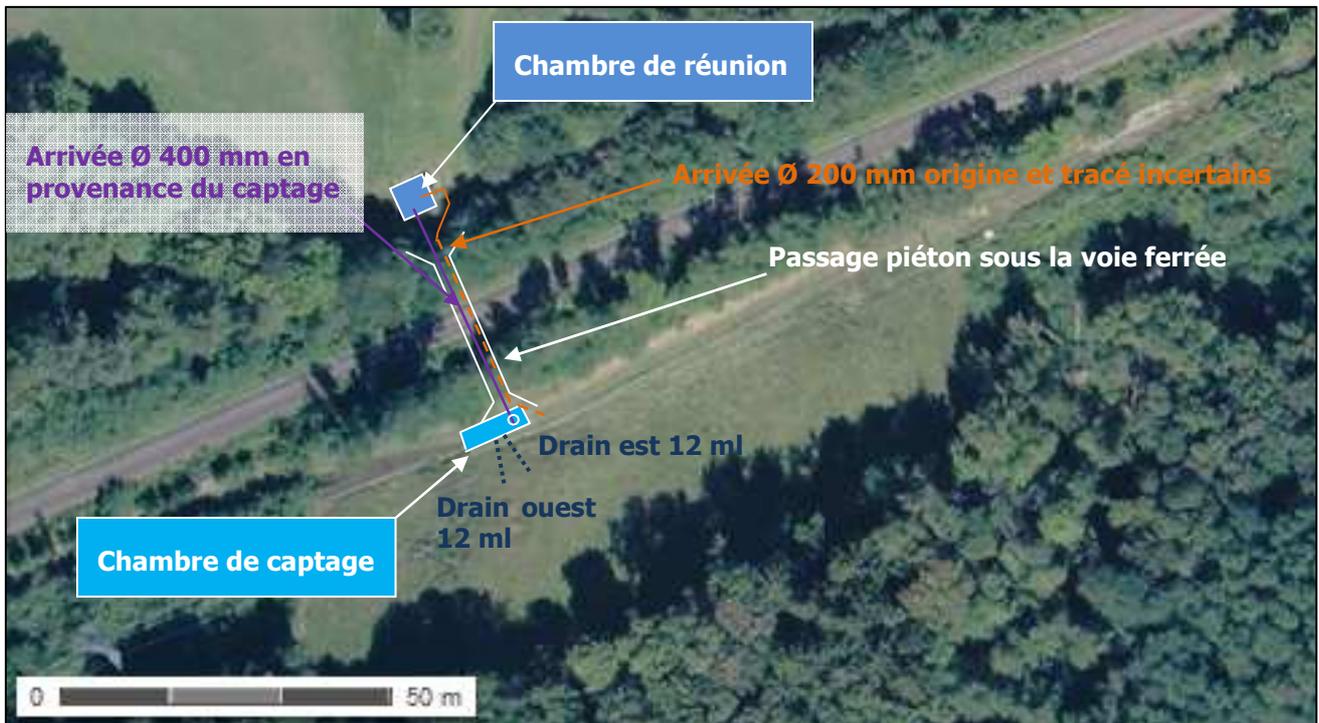
Figure 3 : Détail vue en plan de la zone de captage et des arrivées à la chambre de réunion

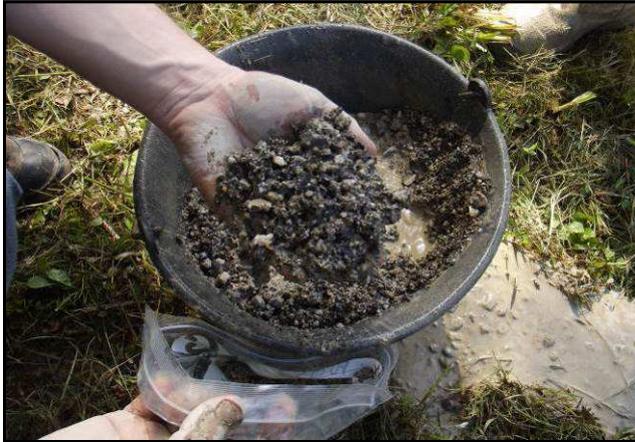
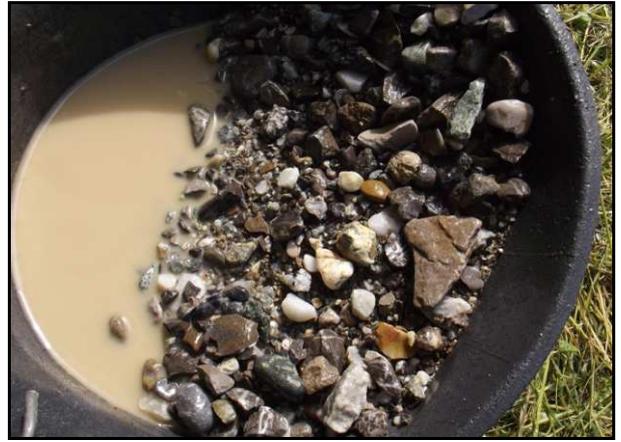
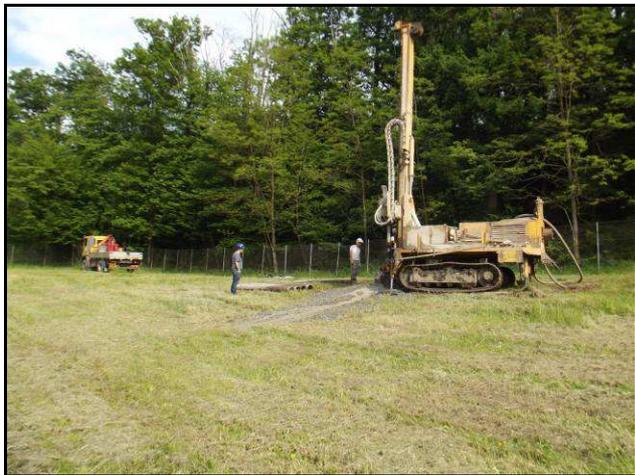
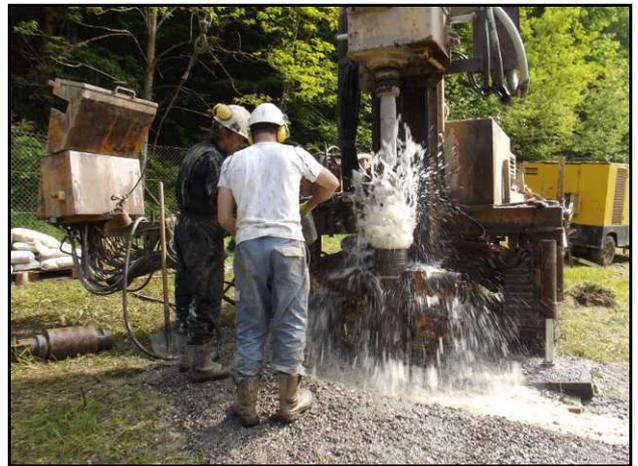
Détail du sable grossier, graviers millimétrique et galets centimétriques formant l'aquifère

Détail des cuttings les plus grossiers avec des galets centimétriques, arrondis (cassés en foration)

Vue générale de l'installation de forage

Détail de l'eau de l'aquifère sortant rapidement claire lors des essais de soufflage

Figure 5 : Photos du forage du puits d'essai (6 juin 2013)

Dans le forage F5, un niveau de sable et graviers aquifères a été reconnu entre 6 et 9 m de profondeur. Le mur de l'aquifère est formé d'argile gris-sombre compacte, et l'aquifère est mis en charge par 6 m d'argiles graveleuses morainiques. Lors des travaux de foration, la nappe était artésienne, et la cimentation du forage a dû être reprise. Le niveau statique de la nappe se situe quelques dizaines de centimètres au-dessus du terrain naturel (ouvrage fermé à l'aide d'une bride et d'une contre-bride prévues à cet effet).

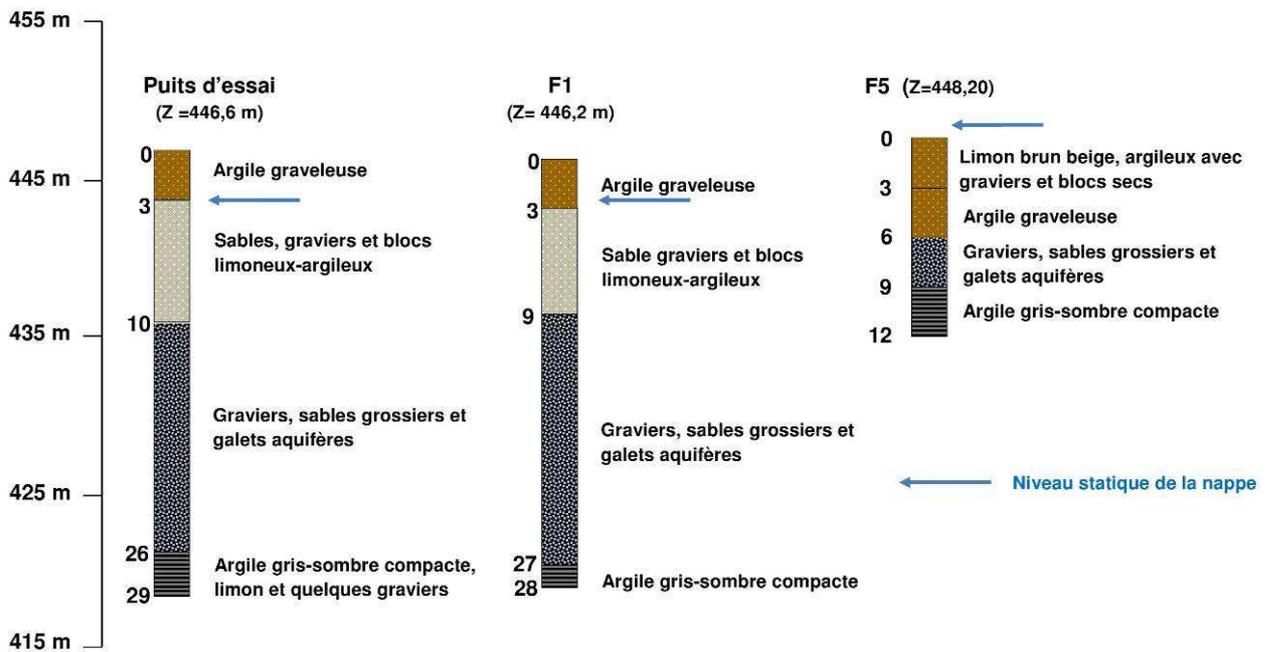
Figure 6 : Coupes lithologiques simplifiées des forages F1 et F5 et du puits d'essai

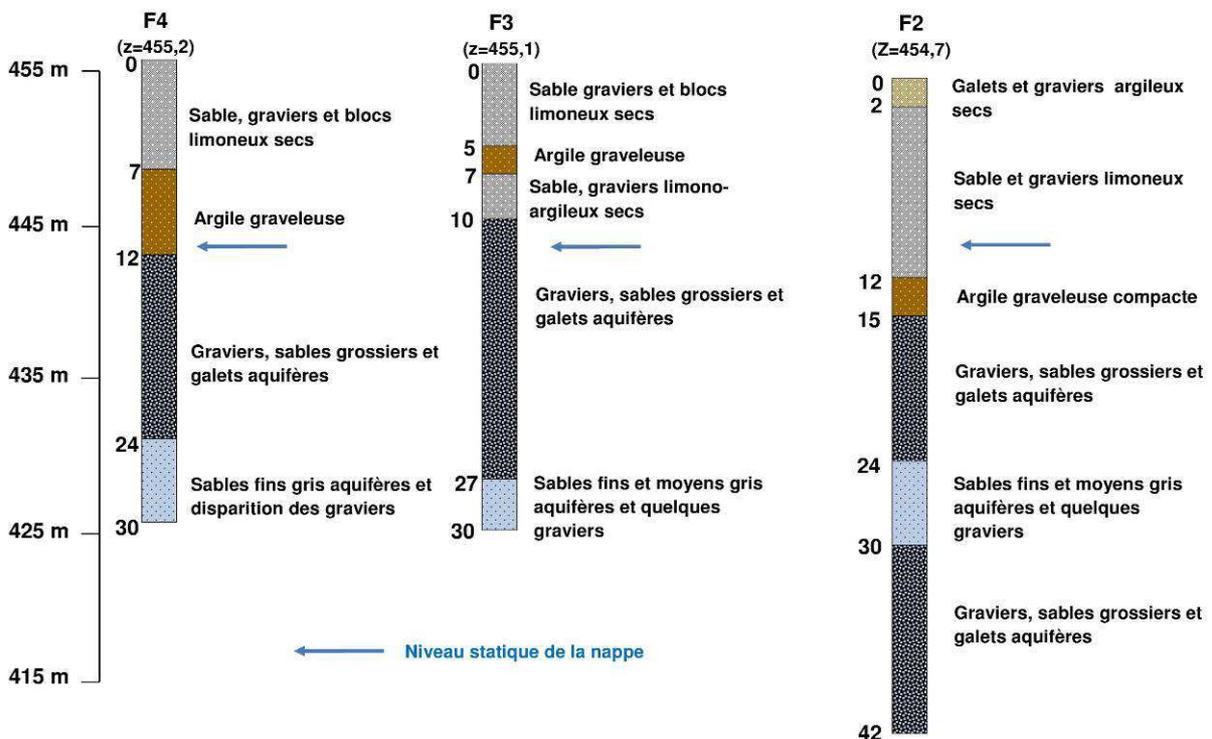
Figure 7: Coupes lithologiques simplifiées des forages F2, F3 et F4

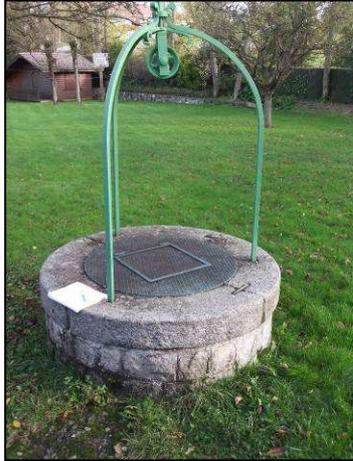
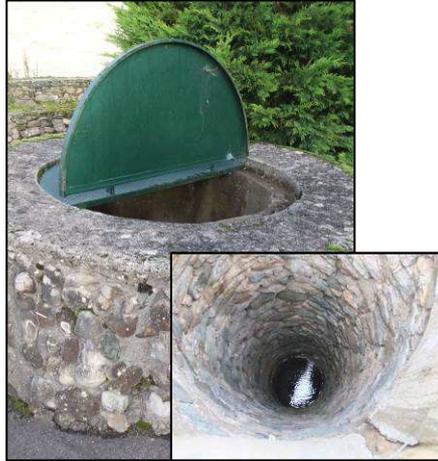
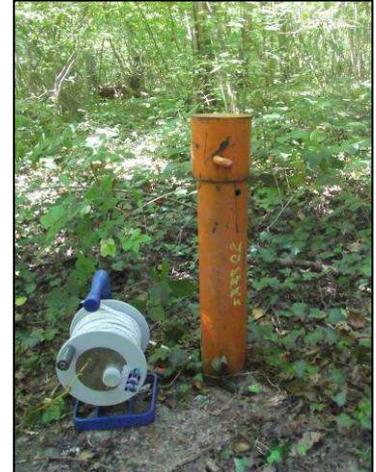
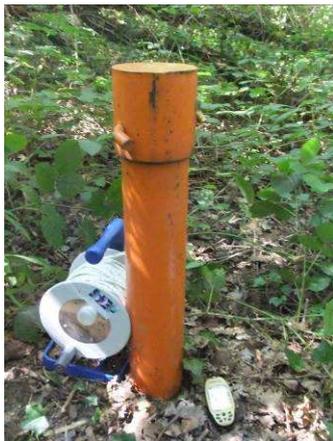
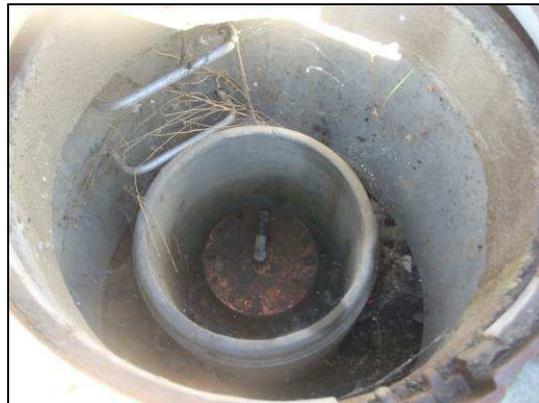
*Puits voie ferrée
(profondeur : 5 m)*

Puits Dursilly (profondeur : 8 m)

*Piézomètre Lauz W (SD 27.83,
profondeur 35 m)*

*Piézomètre Lauz E
(Forage SD 28.10, profondeur
40 m)*

*Piézomètre artésien Pz4 (fermé par une bride et contre bride avec robinet
de prélèvement)*

Figure 8 : Détail des points de suivi de la nappe complémentaires aux nouveaux piézomètres

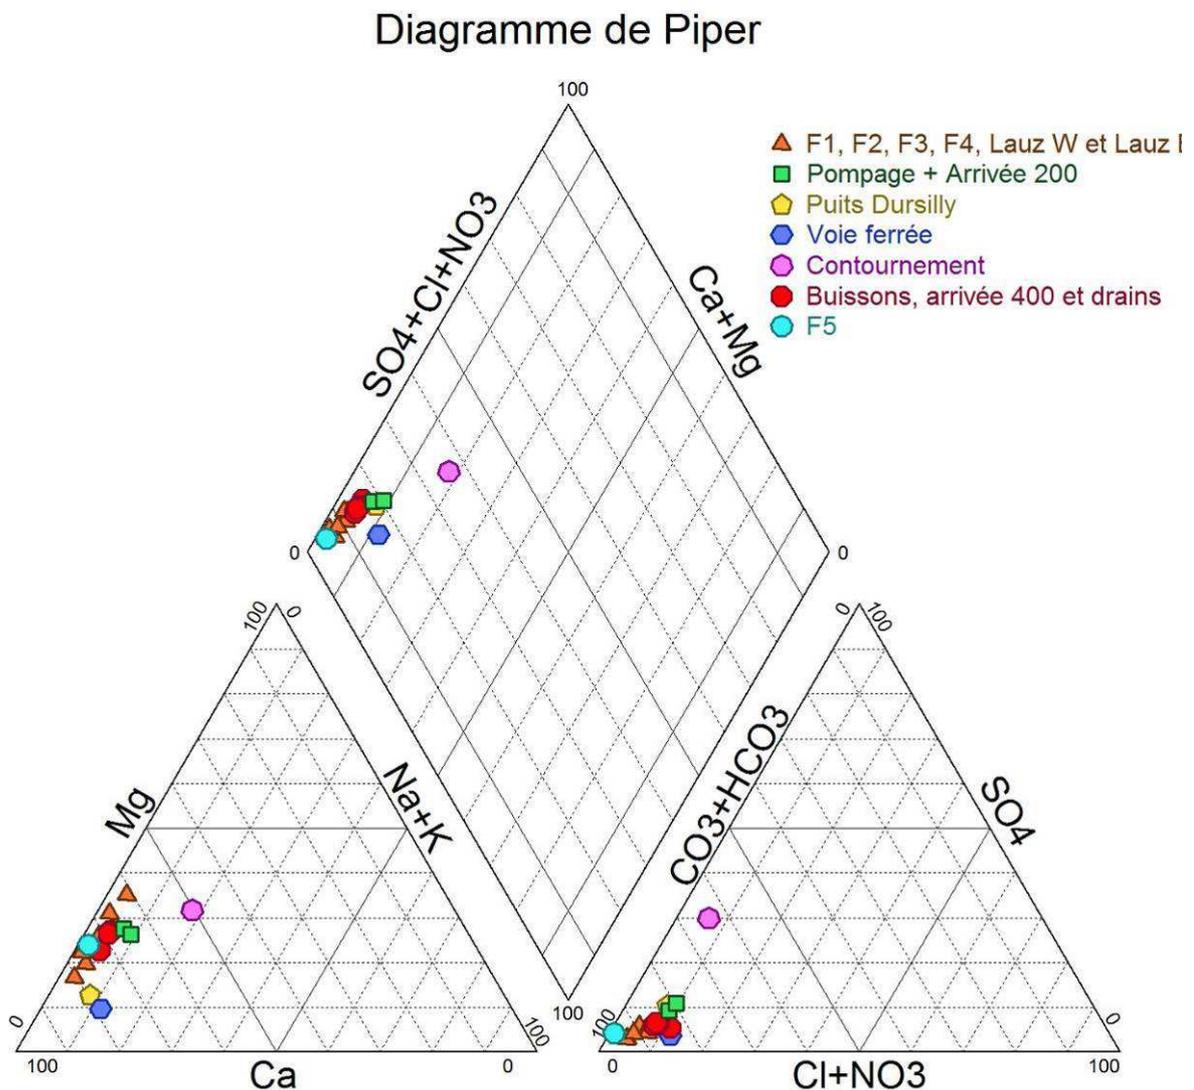
Figure 10 : Diagramme de Piper des points de suivi de la campagne du 09/09/13

Toutes les analyses montrent des eaux moyennement minéralisées, avec une conductivité électrique comprise entre 558 et 760 $\mu\text{S}/\text{cm}$, soit une minéralisation globale comprise entre 567 et 837 mg/l . L'ensemble des points replacés sur un diagramme de Piper pour la campagne de septembre 2013 (après pompage d'essai, campagne disposant du plus grand nombre de points suivis), majoritairement bicarbonatée-calcique, conforme à ce que l'on trouve dans les terrains fluvioglaciers du bas-Chablais. Les teneurs en sulfates sont cependant élevées pour des eaux traversant ce type de terrain ($> 30 \text{ mg}/\text{l}$), notamment sur l'arrivée $\varnothing 200 \text{ mm}$, F1, pompage et contournement (Pz4). De même, des teneurs en nitrates observées supérieures à 10 mg/l , indiquent l'influence des activités anthropiques.

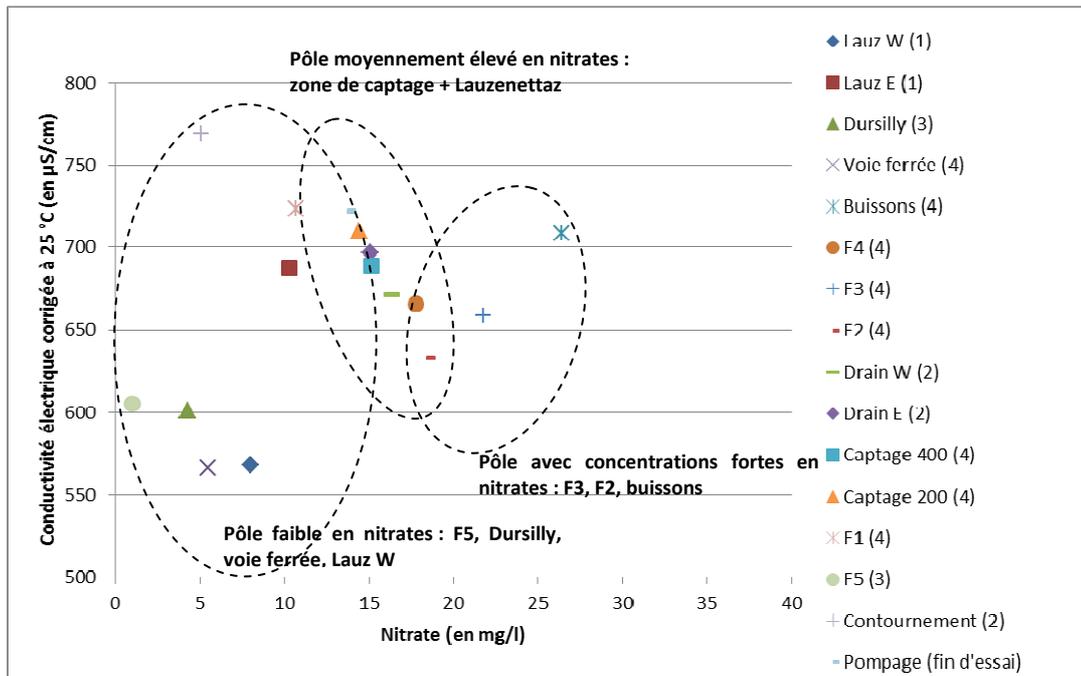
Figure 11 : Conductivité électrique à 25 °C en fonction des concentrations en nitrates (moyenne des campagnes)

Les nitrates sont surtout présents dans les piézomètres des terrasses à l'ouest et au sud de la zone de captage. On voit très nettement un étalement entre des eaux présentant des teneurs élevées en nitrates d'origine anthropique (Buissons, F2, F3 et F4 entre 20 et 30 mg/l, origine agricole probable) et des eaux à faibles teneurs en nitrates (F5, contournement, Dursilly, moins de 10 mg/l, origine naturelle ou dénitrification). Les autres points se regroupent sur un pôle centré sur des valeurs comprises entre 10 et 20 mg/l, interprétées comme un mélange des deux pôles. Les eaux du captage sont proches de 15 mg/l en moyenne (deux drains et deux arrivées au réservoir).

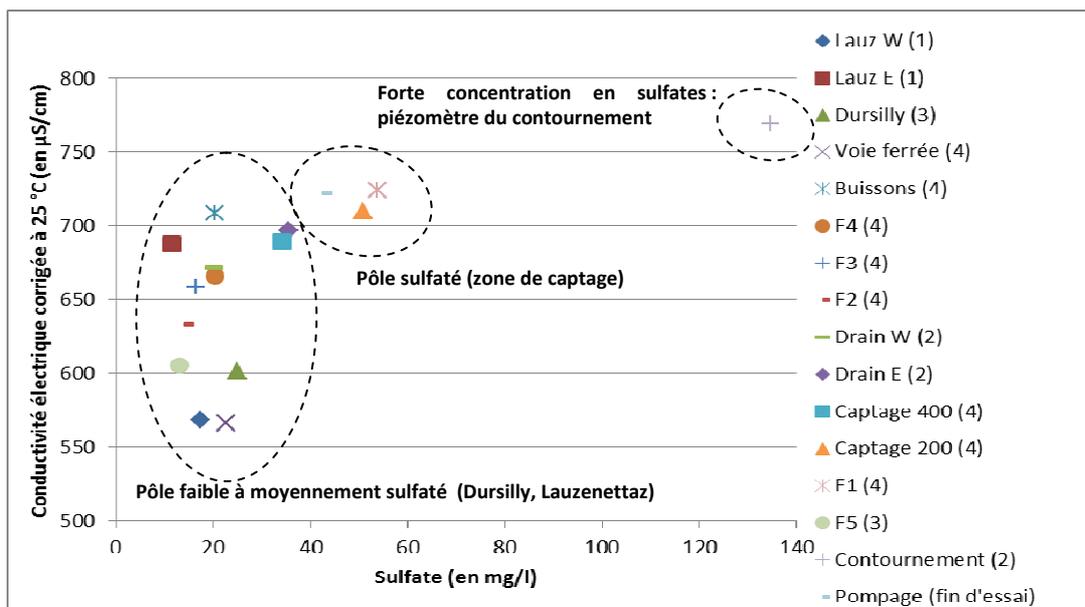
Figure 12 : Conductivité électrique à 25 °C en fonction des concentrations en sulfates (moyenne des campagnes)

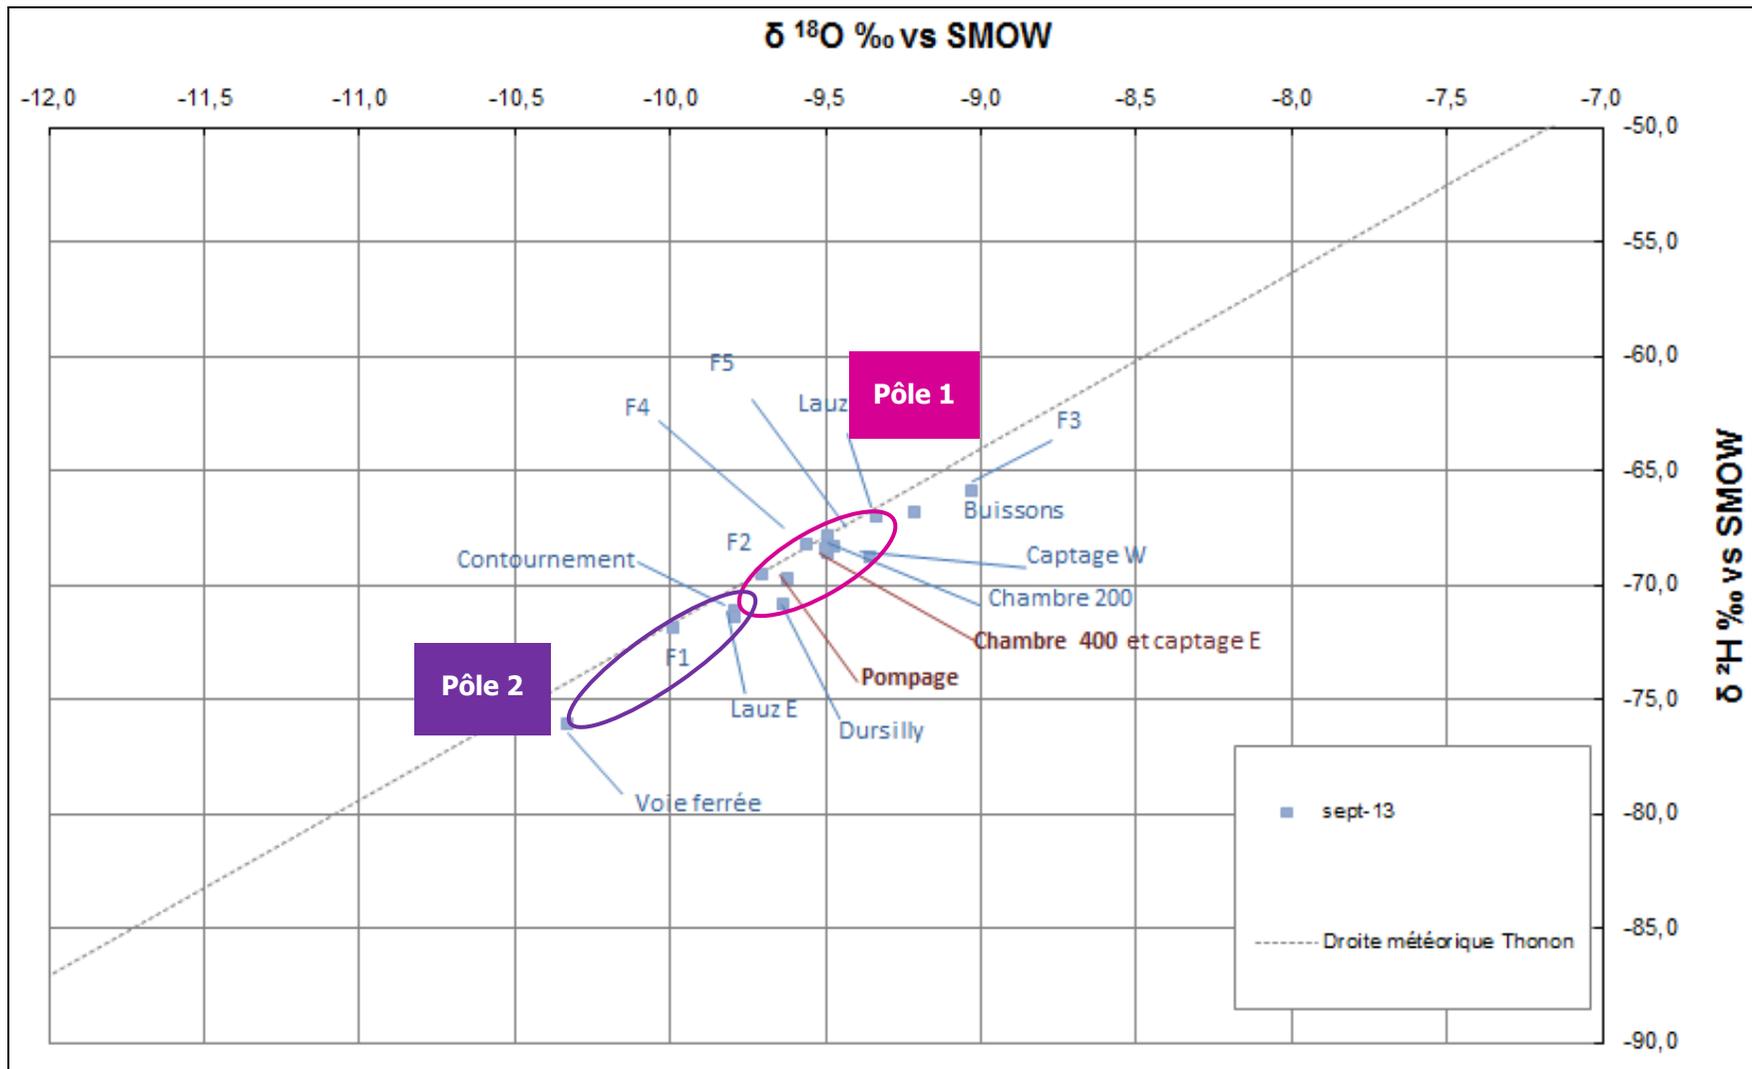
Figure 13 : Rapport isotopique du deutérium en fonction du rapport isotopique de l'oxygène 18 (Campagne de septembre 2013 en fin de pompage d'essai)

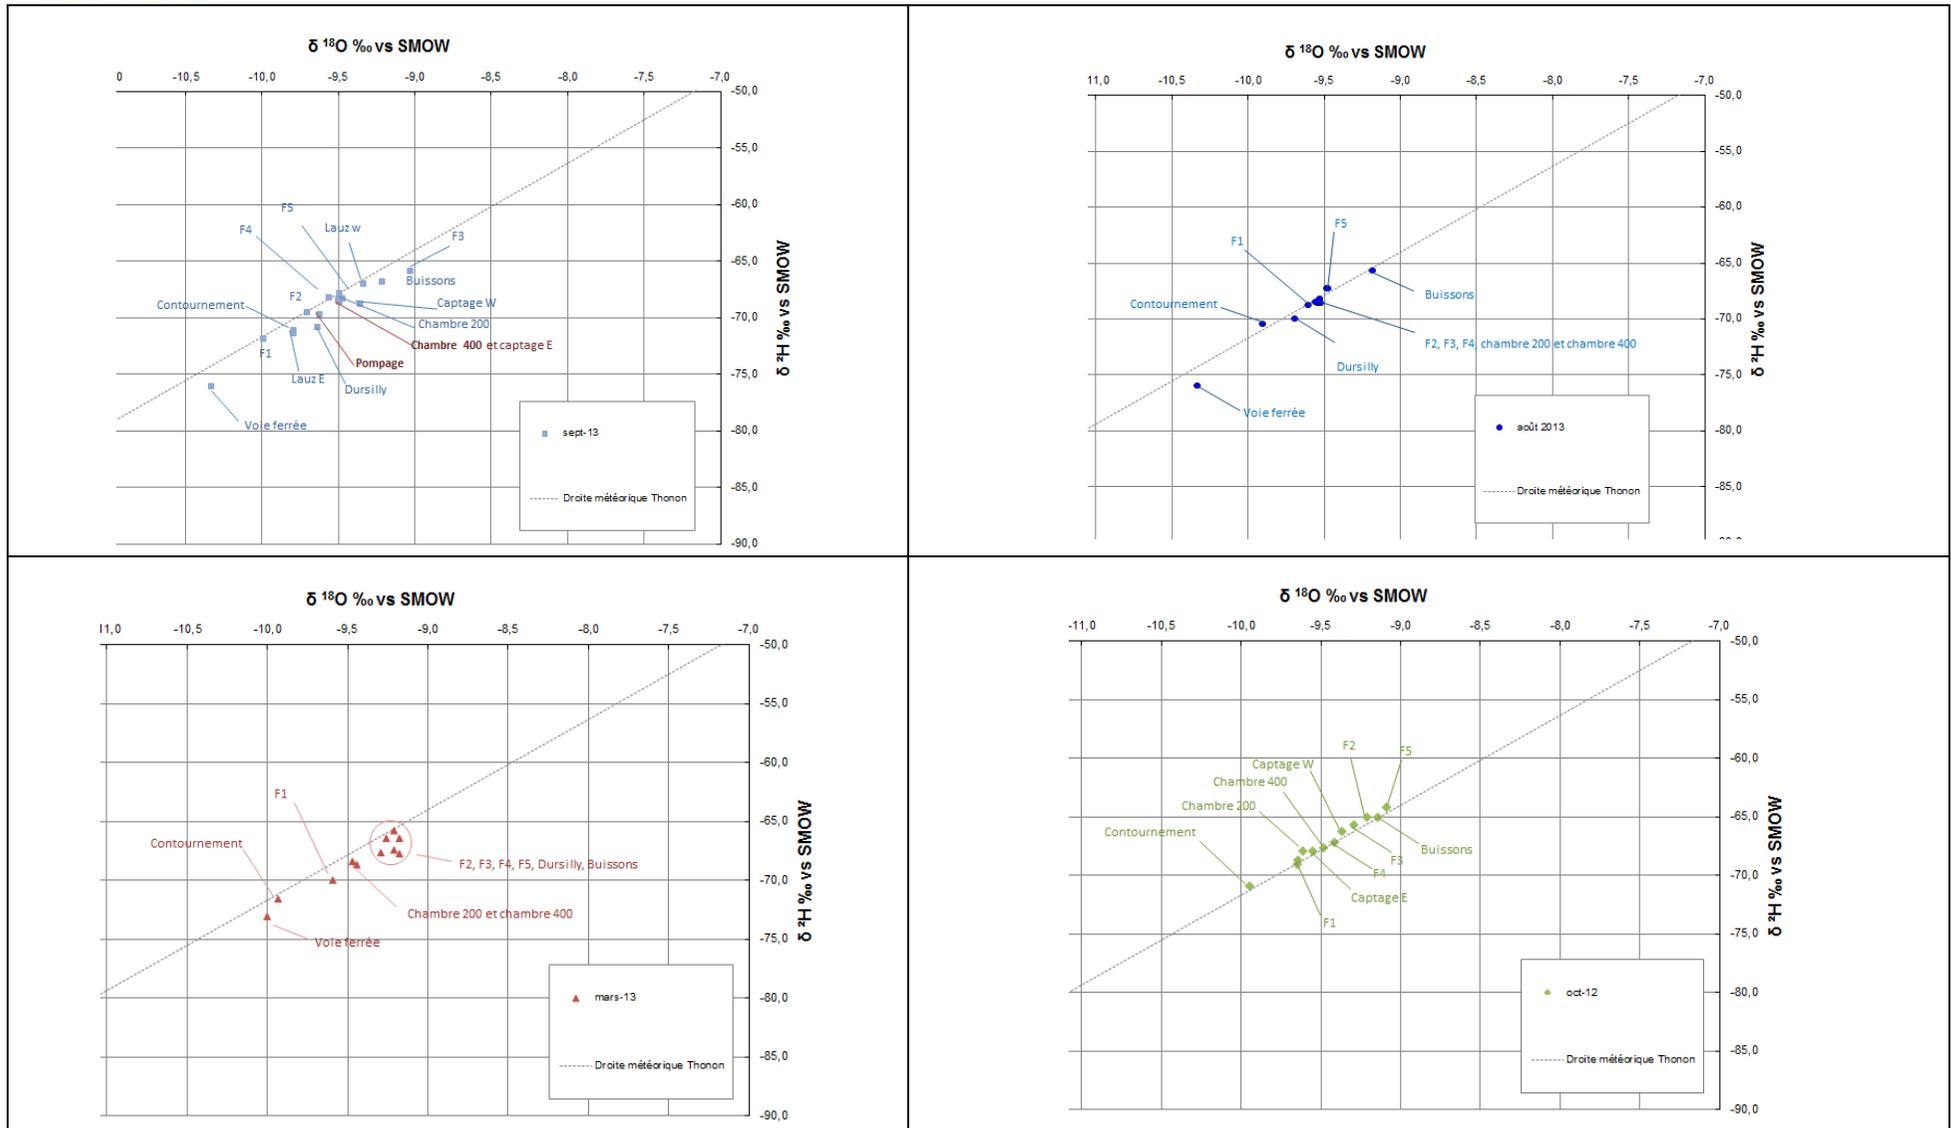
Figure 14 : Rapport isotopique du deutérium en fonction du rapport isotopique de l'oxygène 18 (Comparaison entre les 4 campagnes)

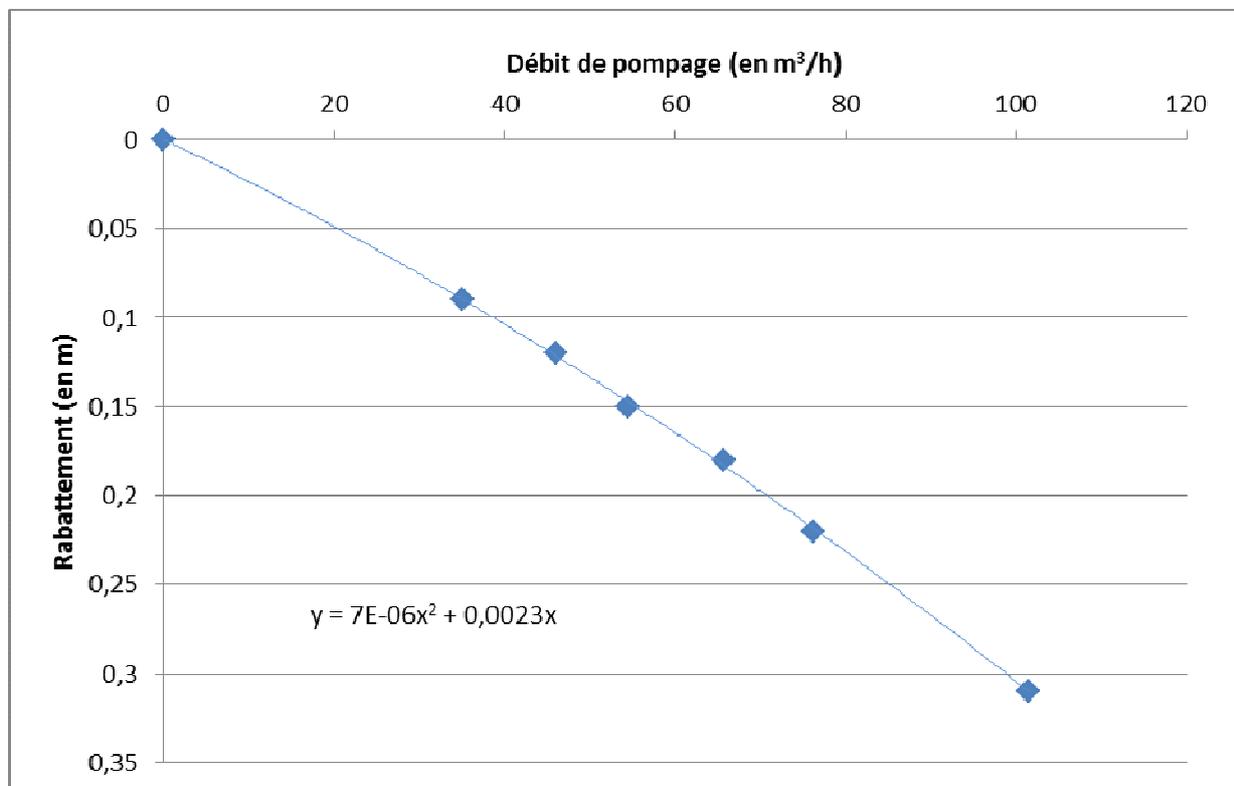
Figure 16 : Courbe caractéristique du puits d'essai
