Projet de mise en service d'un captage du site du Bois d'Anthy destiné à l'alimentation en eau potable à Anthy-sur-Léman (74)

Dossier des annexes de la demande d'examen au cas par cas

Rapport

Réf :CEAUCE192885 / REAUCE04462-01

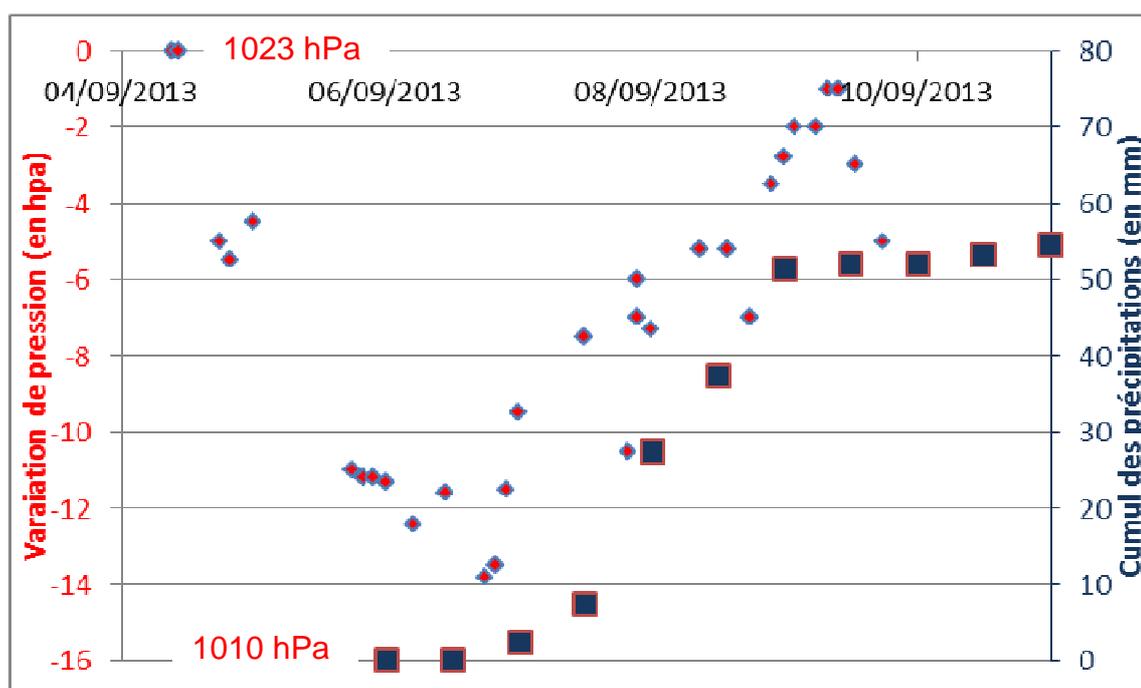
Figure 17: Variations des conditions climatiques (pressions atmosphérique et cumul des précipitations) durant l'essai

Les sondes de mesures utilisées ne sont pas Baro-compensées. Les courbes de descente du puits et du piézomètre F1 fournies par HYDROFORAGE montrent un décalage entre les mesures par la sonde autonome et les mesures manuelles. Ce décalage s'explique par les variations de pression atmosphérique durant la durée de l'essai, qui sont significatives (une variation de 1 hPa correspond à une variation de 1 cm sur le niveau de la nappe enregistré par la sonde). Les mesures des sondes sur le puits et F1 ont donc été corrigées à partir des données des pressions atmosphériques enregistrées à la station météorologique amateure de Sciez (<http://www.meteo-sciez.com>) située à environ 5 km plus à l'ouest, à 390 m d'altitude (**Figure 17**) au lieu-dit Les Combes. Sont également reportées le cumul des précipitations durant l'essai. Entre le 3^{ème} et 4^{ème} jour d'essai, les précipitations ont été abondantes avec un cumul de 55 mm entre le 07/09/13 et le 08/09/2013.

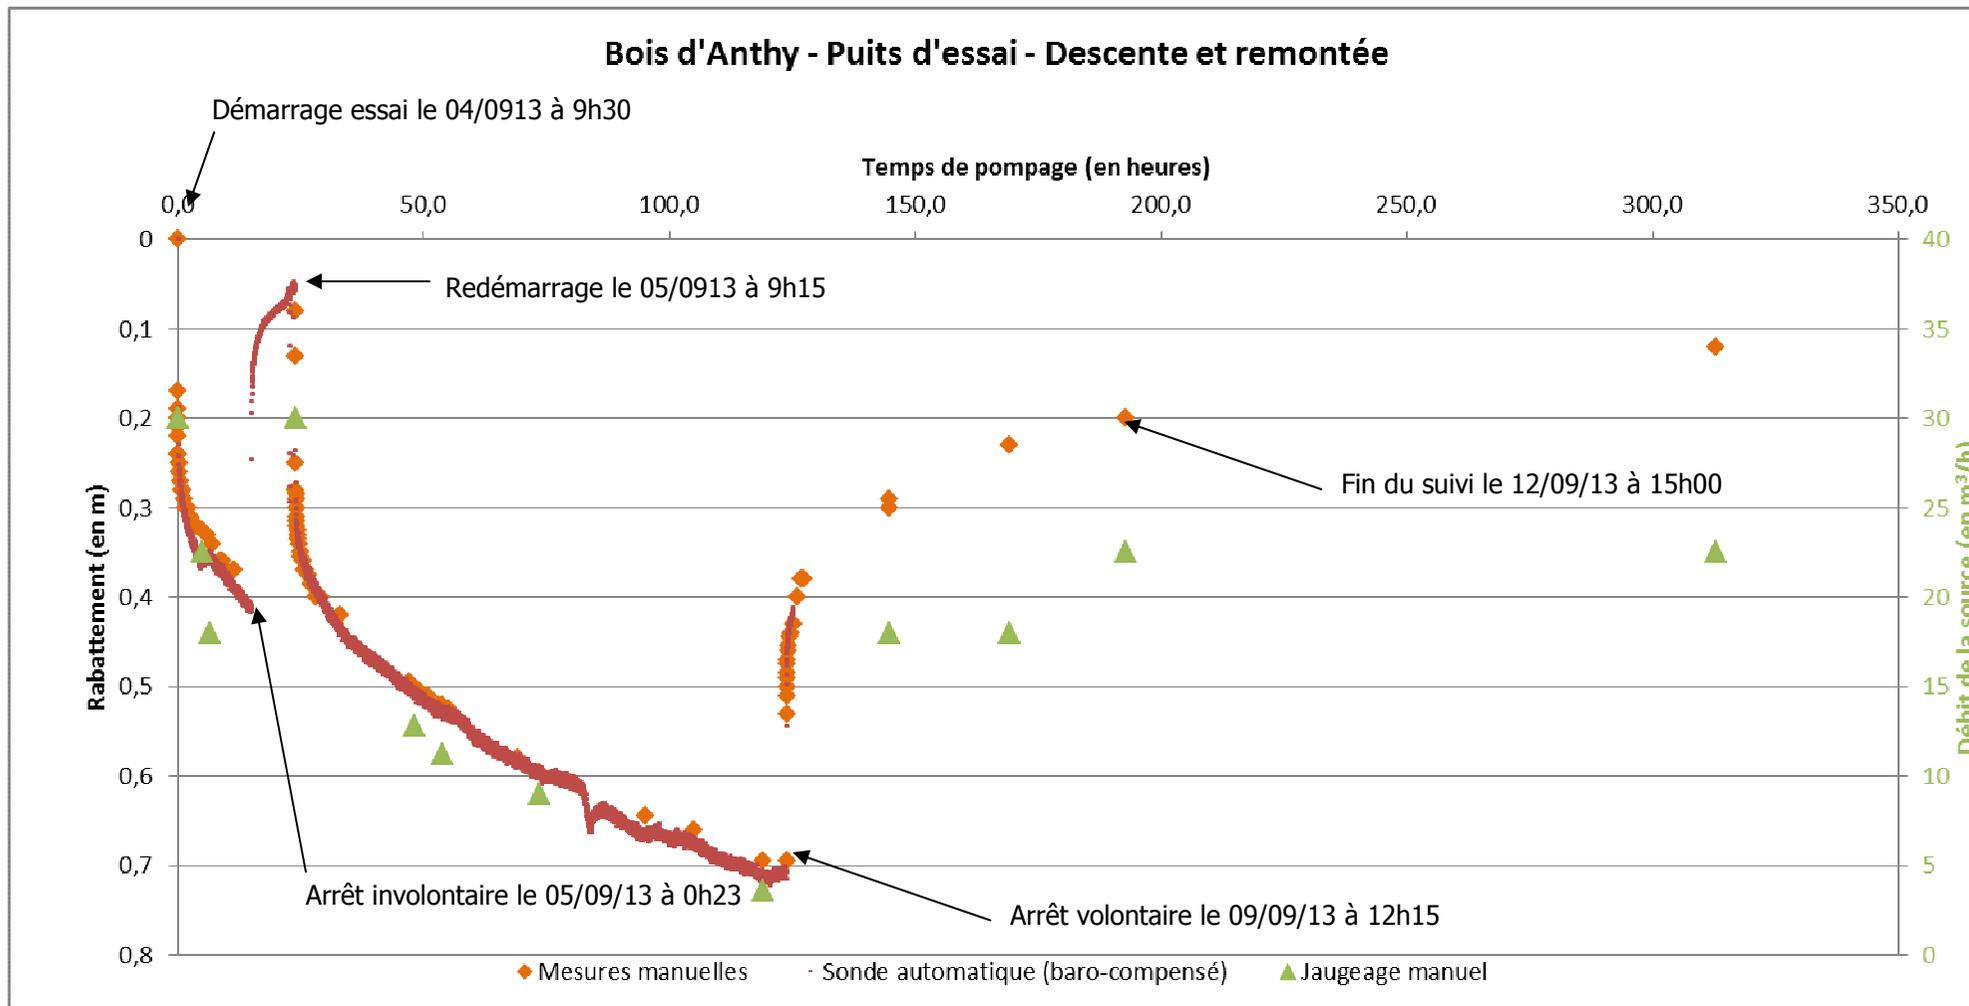
Figure 18 : Courbe de descente et de remontée au puits durant le pompage d'essai longue durée

Sur les graphiques en page suivante (**Figure 18** et **Figure 19**) sont représentés les rabattements de la nappe mesurés manuellement dans les piézomètres (courbe orange) et les valeurs mesurées par sonde automatique corrigées de variations de pressions atmosphériques (courbe rouge).

L'ordre de grandeur des rabattements en fin d'essai dans les 4 piézomètres est sensiblement le même, de l'ordre de 60 cm, contre 70 cm dans le puits.

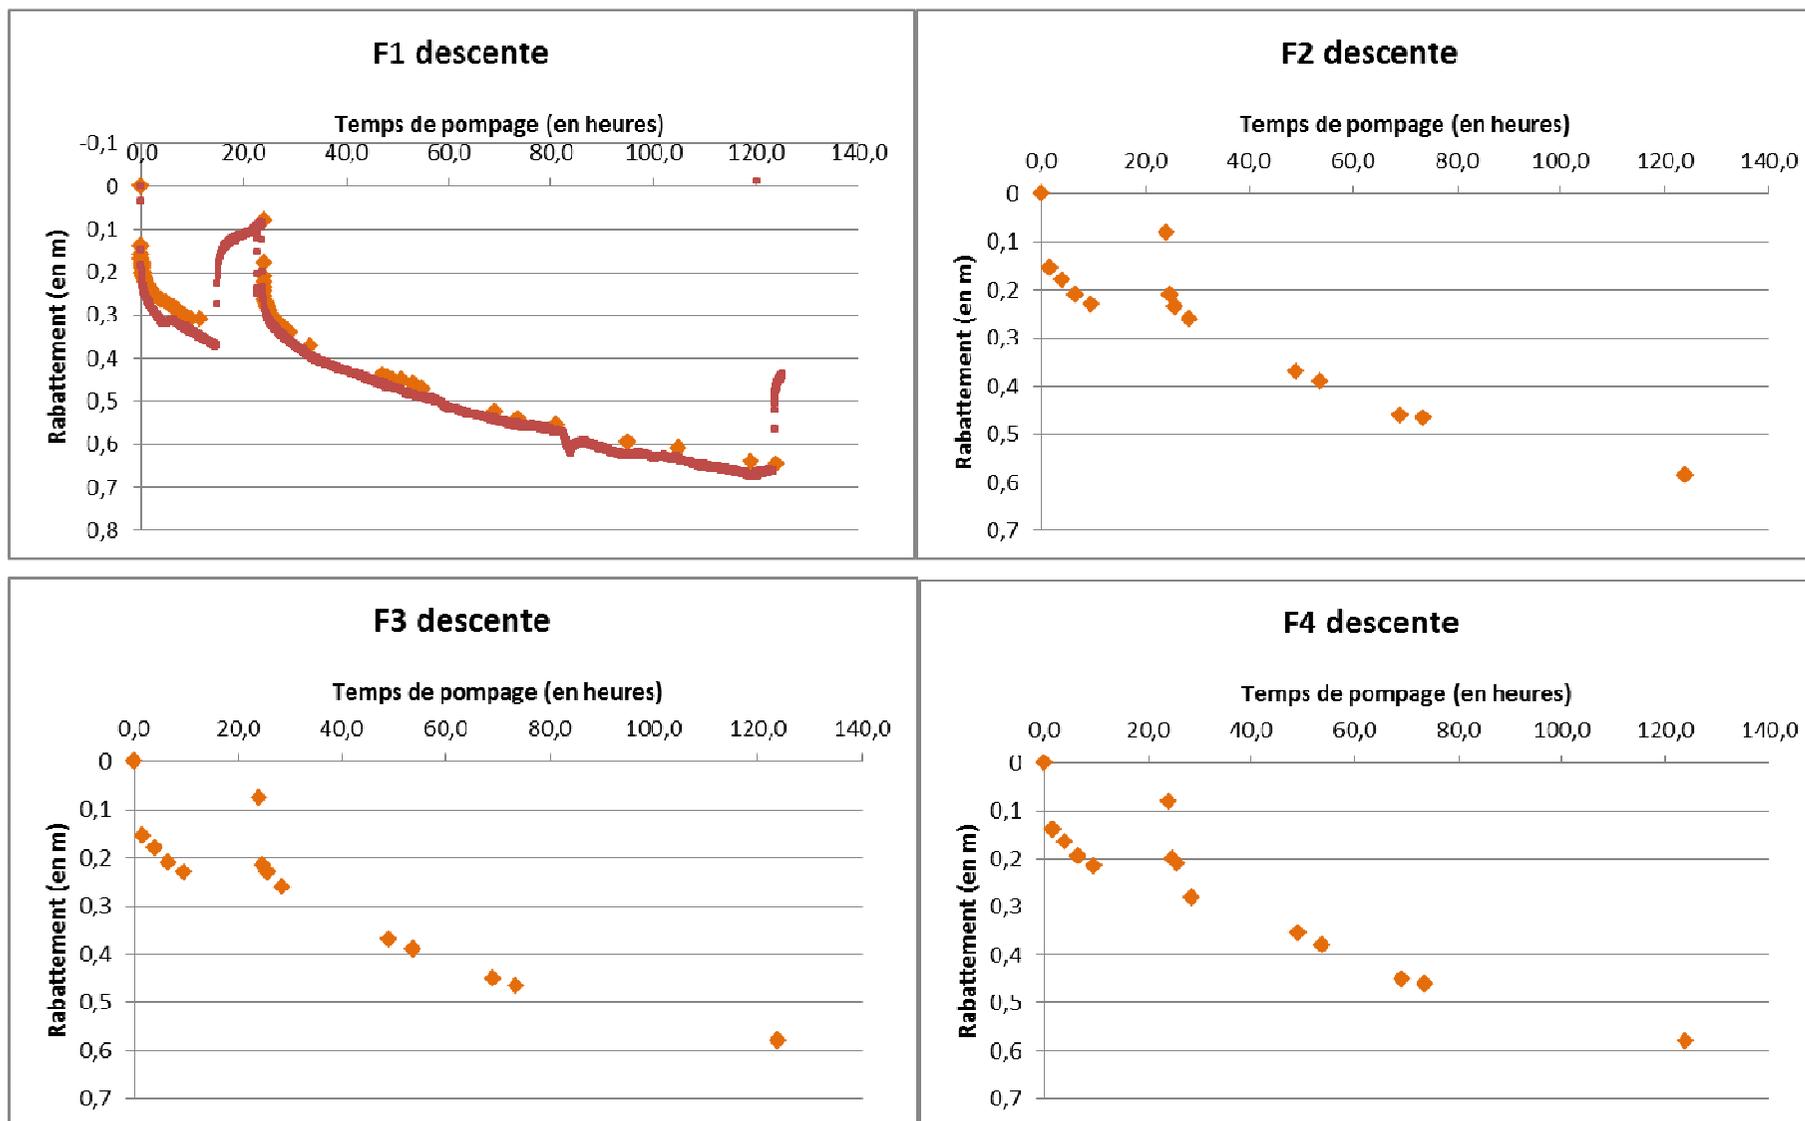
Figure 19 : Courbes de rabattement au cours de l'essai sur F1, F2, F3 et F4

La courbe de descente n'a pas été représentée pour le piézomètre F5, le niveau d'ayant pas varié au cours de l'essai.

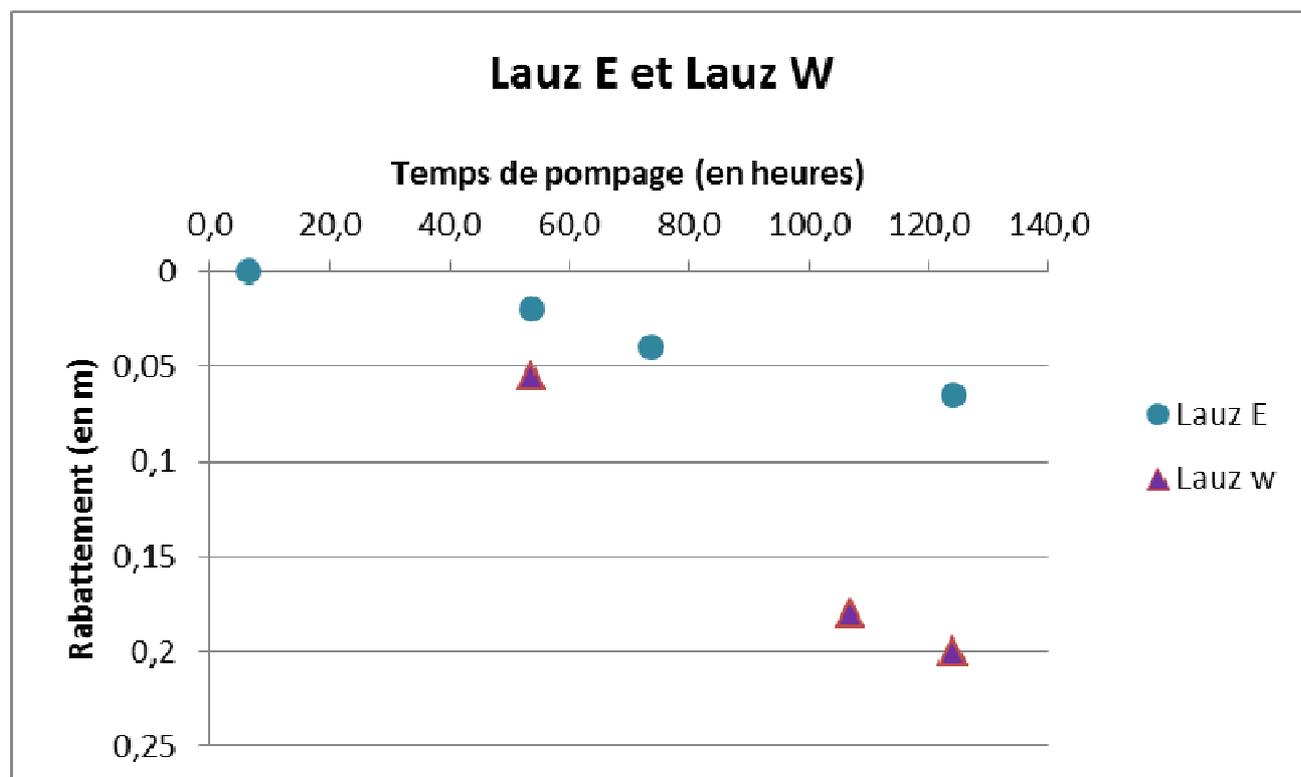
Figure 20 : Courbes de descente sur les piézomètres Lauz E et Lauz W

Cette observation montre que la transmissivité est probablement plus forte au niveau du piézomètre Lauz E du même ordre de grandeur que ce qui est mesuré autour du puits d'essai. La transmissivité est plus faible au niveau de Lauz W, comme cela est observé sur les piézomètres F2 à F4 (**voir Chapitre 2.3.3**).

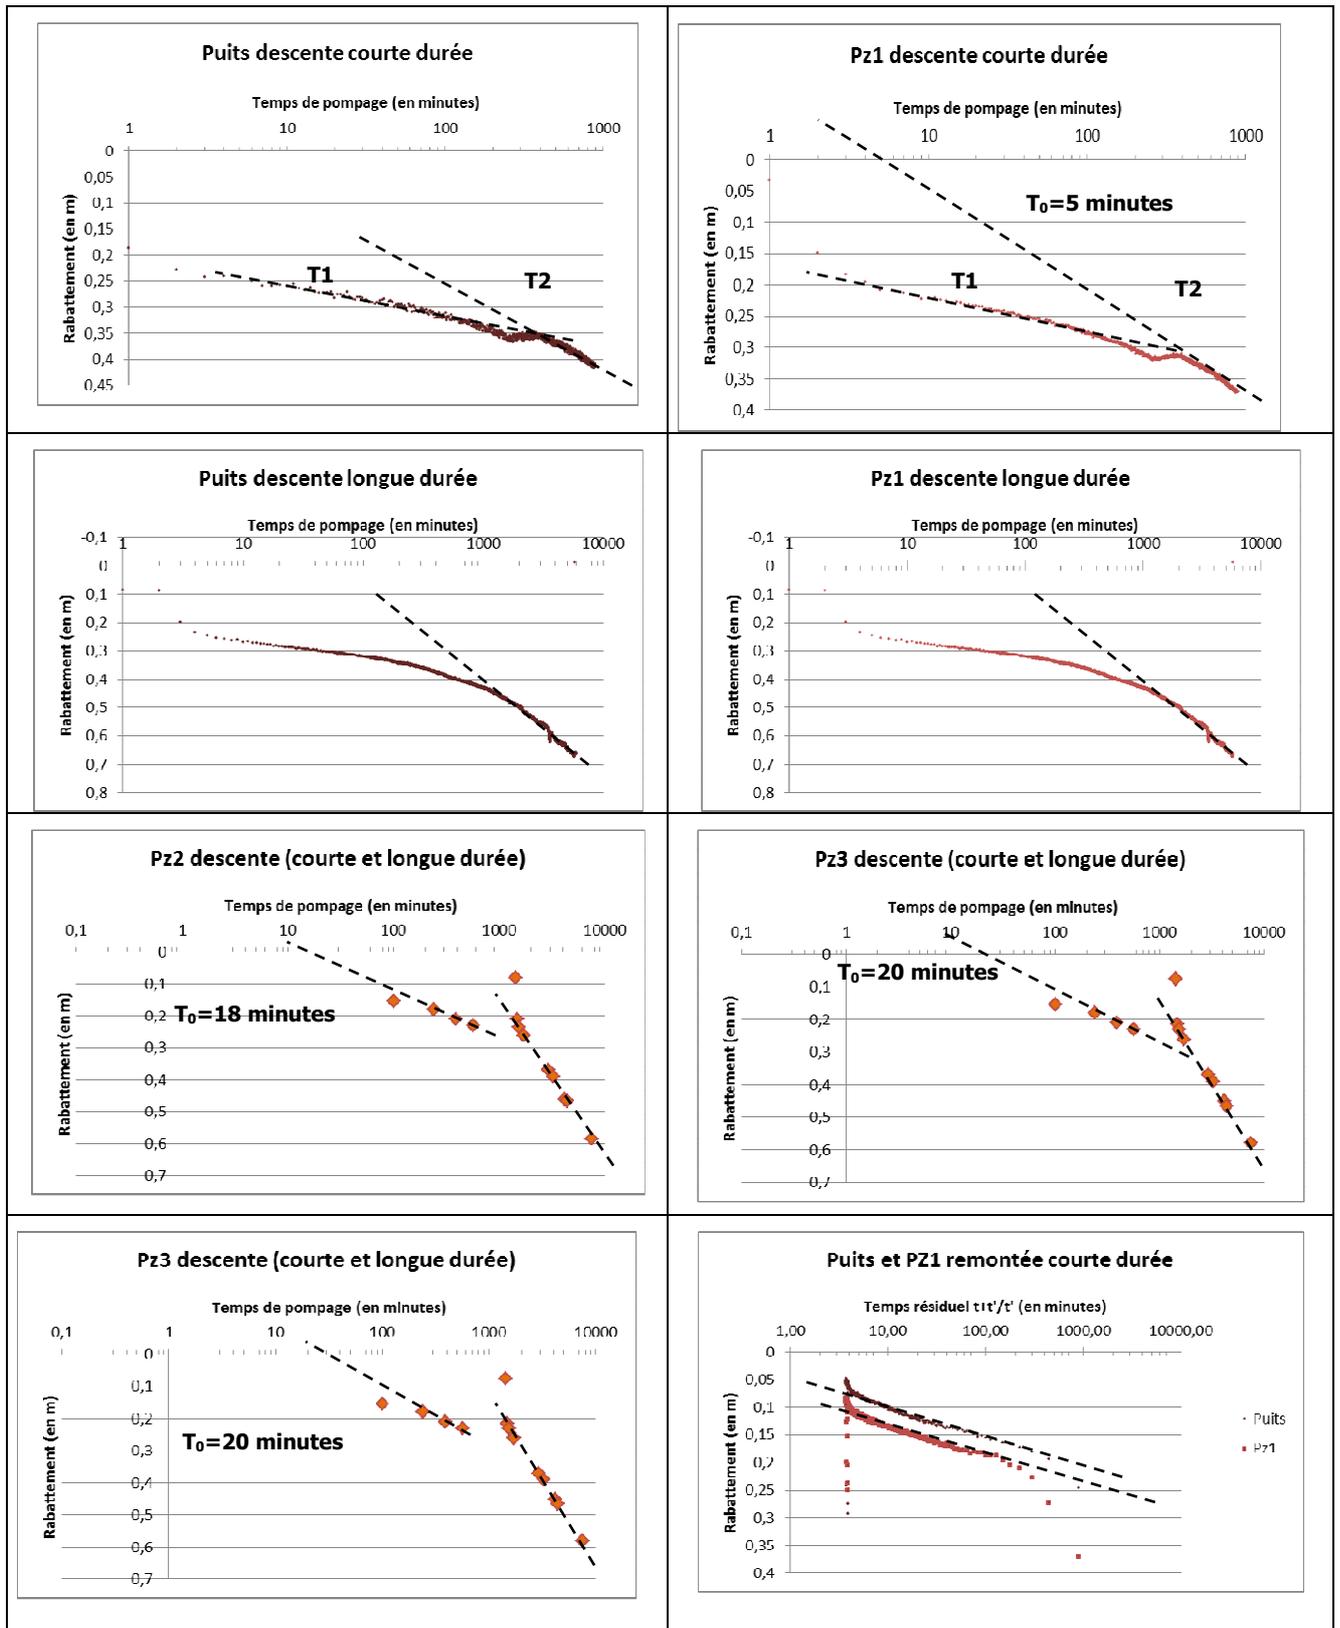
Figure 21 : Interprétation graphique des pompages d'essai en descente et remontée

Les transmissivités calculées sont cohérentes, mais assez variables, les valeurs sur l'essai de longue durée sont comprises entre $9,8 \cdot 10^{-3} \text{ m}^2/\text{s}$ (Pz2) et $1,5 \cdot 10^{-2} \text{ m}^2/\text{s}$ (puits et F1), soit un facteur 1,5 entre les valeurs extrêmes en fin d'essai. On remarque, qu'elles sont globalement plus fortes sur la première phase d'essai, comprises entre $3,5 \cdot 10^{-2} \text{ m}^2/\text{s}$ pour les piézomètres F2, F3 et F4. Pour le puits et le piézomètre F1, nous avons calculé une transmissivité T1 correspondant aux deux premières heures du premier jour de pompage. Les transmissivités calculées y sont importantes, proches entre 7 et $8 \cdot 10^{-2} \text{ m}^2/\text{s}$. Cela traduit l'influence d'une meilleure transmissivité autour du puits d'essai : forte transmissivité en courte durée, et globalement meilleure transmissivité au puits et sur F1 que pour les piézomètres F2, F3 et F4). Cette observation est très cohérente avec la lithologie observée lors de la foration du puits et du piézomètre F1 (gravier grossier et homogène) par rapport aux piézomètres (gravier et sable avec passés de sable fin). L'étude de la remontée lors de la première nuit, montre une transmissivité toujours entre 8 et $9 \cdot 10^{-2} \text{ m}^2/\text{s}$ correspondant aux terrains autour du puits.

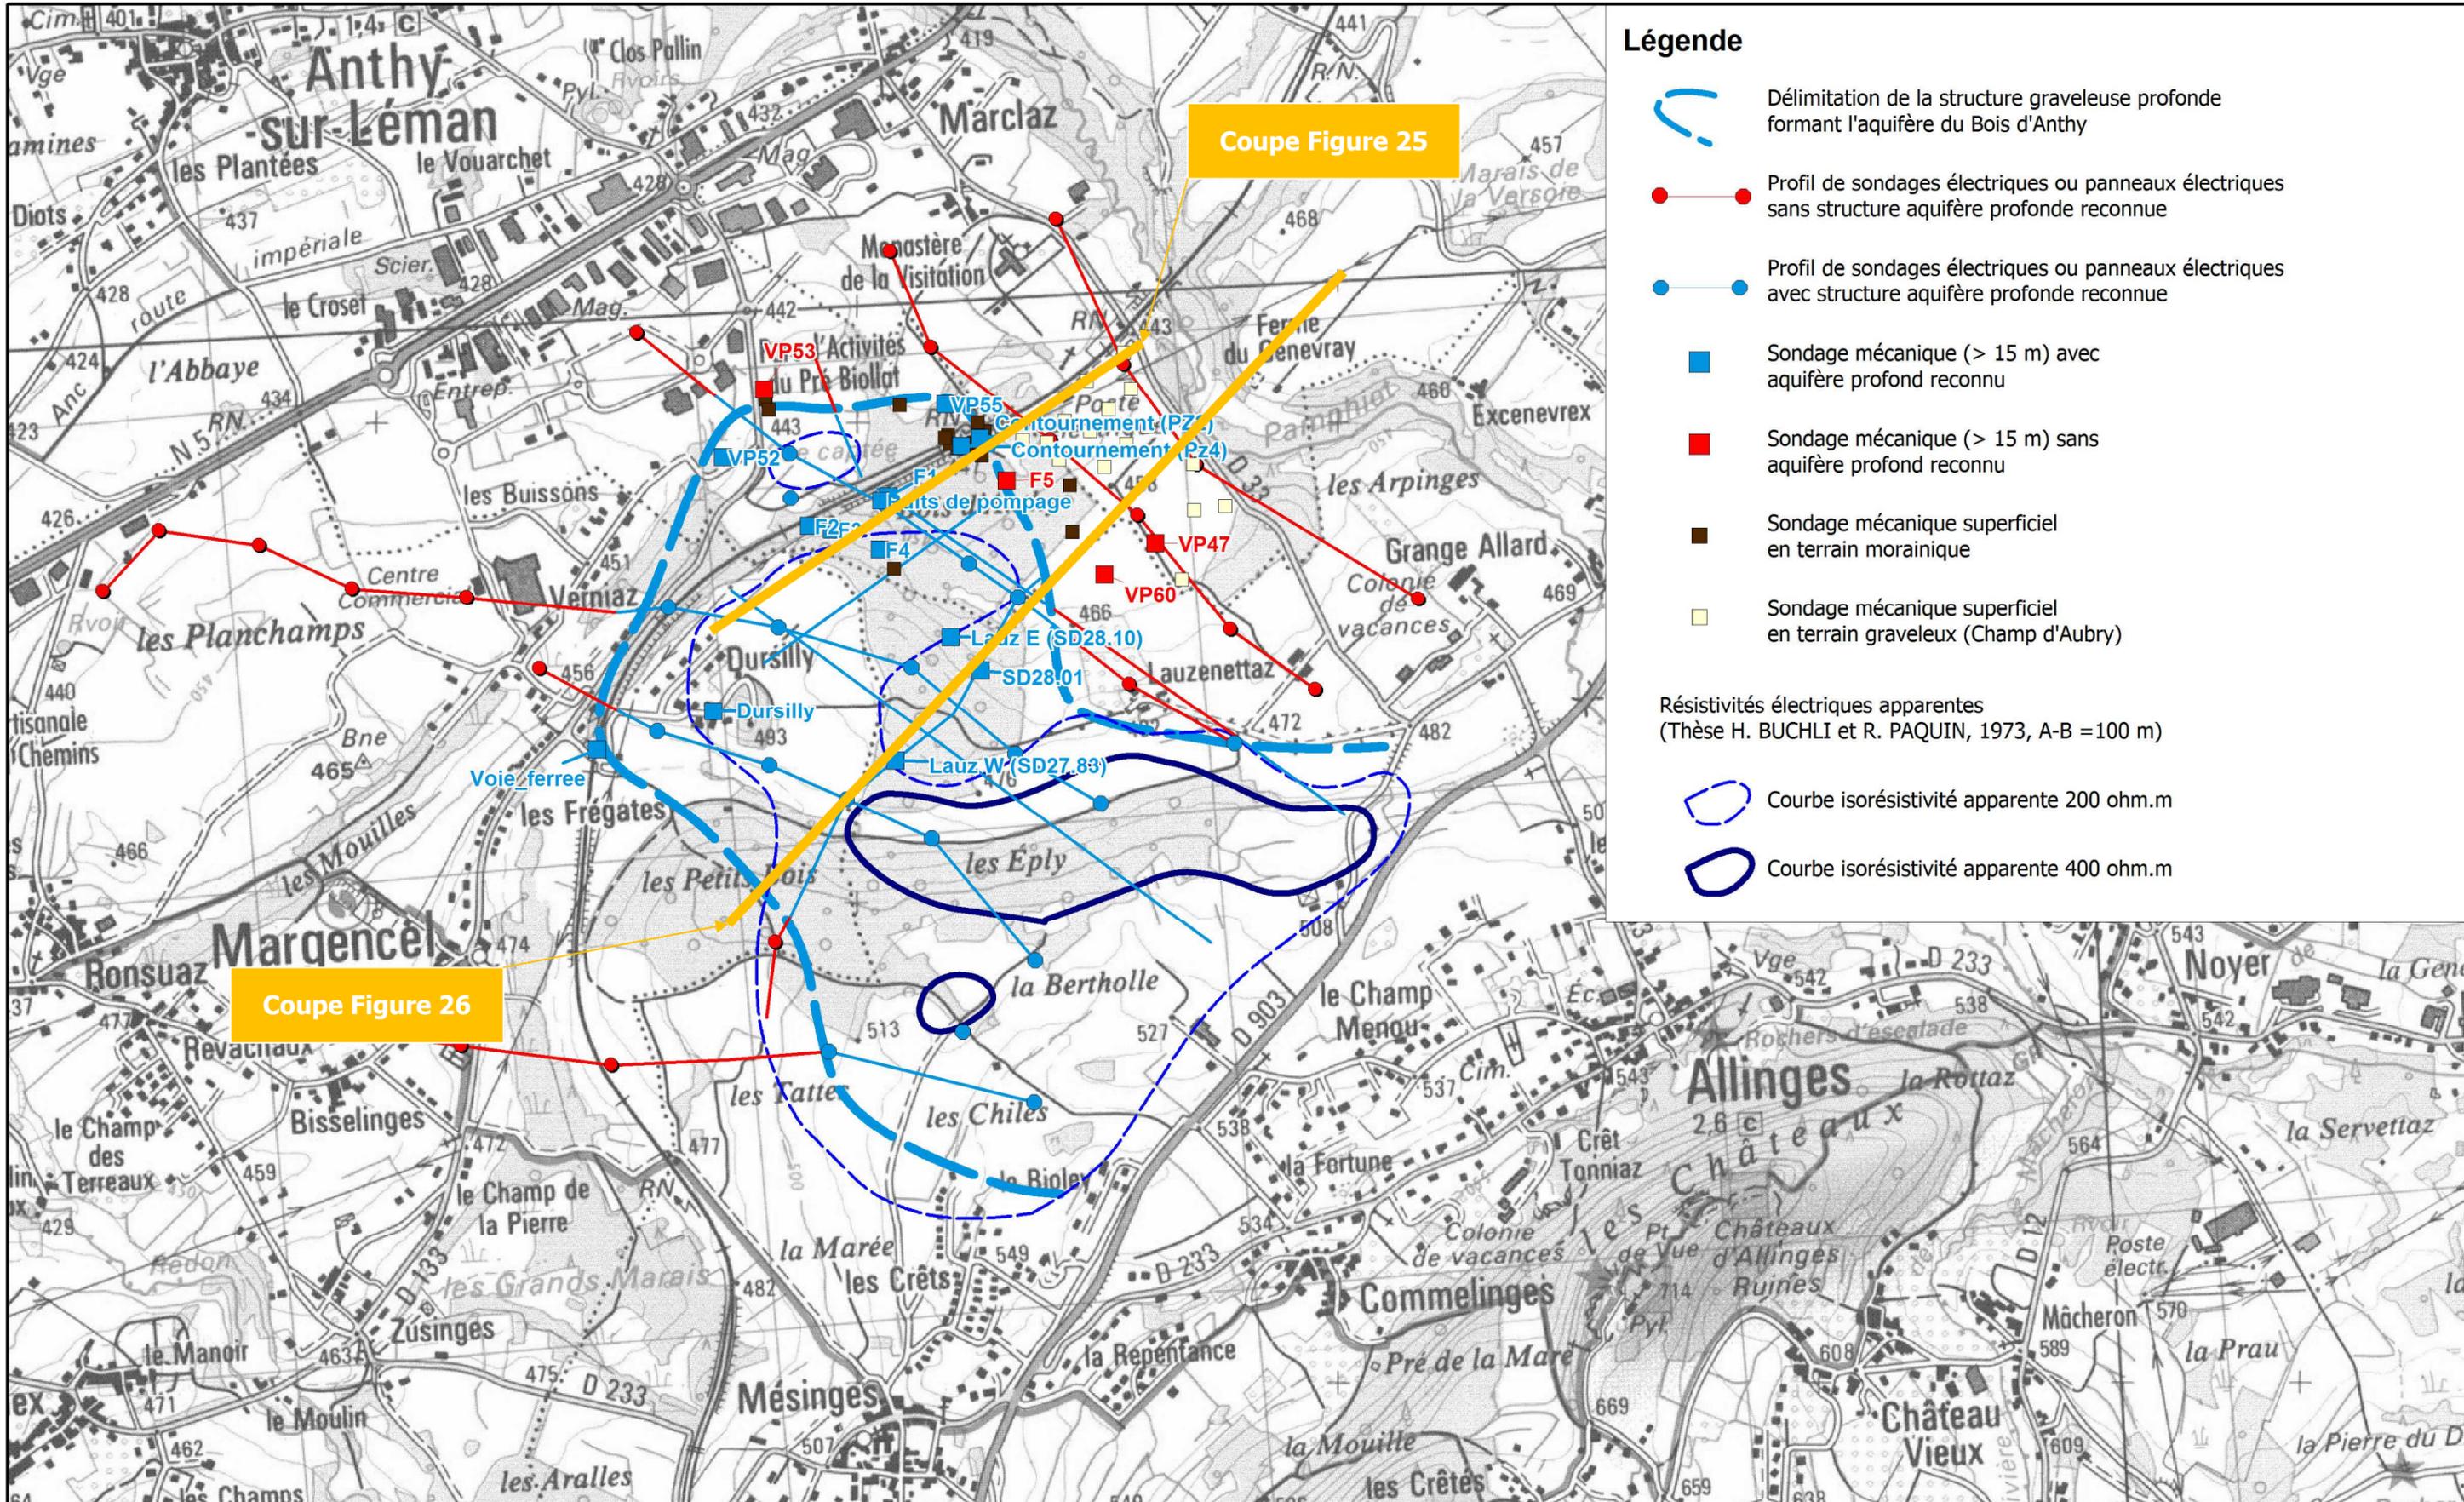
Figure 25 : Coupe hydrogéologique interprétative entre la terrasse de Dursilly, le captage du Bois d'Anthy et le Champ d'Aubry

Sur ces deux coupes, les homogénéités verticales dans la structure aquifère ne sont pas représentées. Il s'agit de coupes simplifiées qui donnent une bonne image de l'extension de l'aquifère.

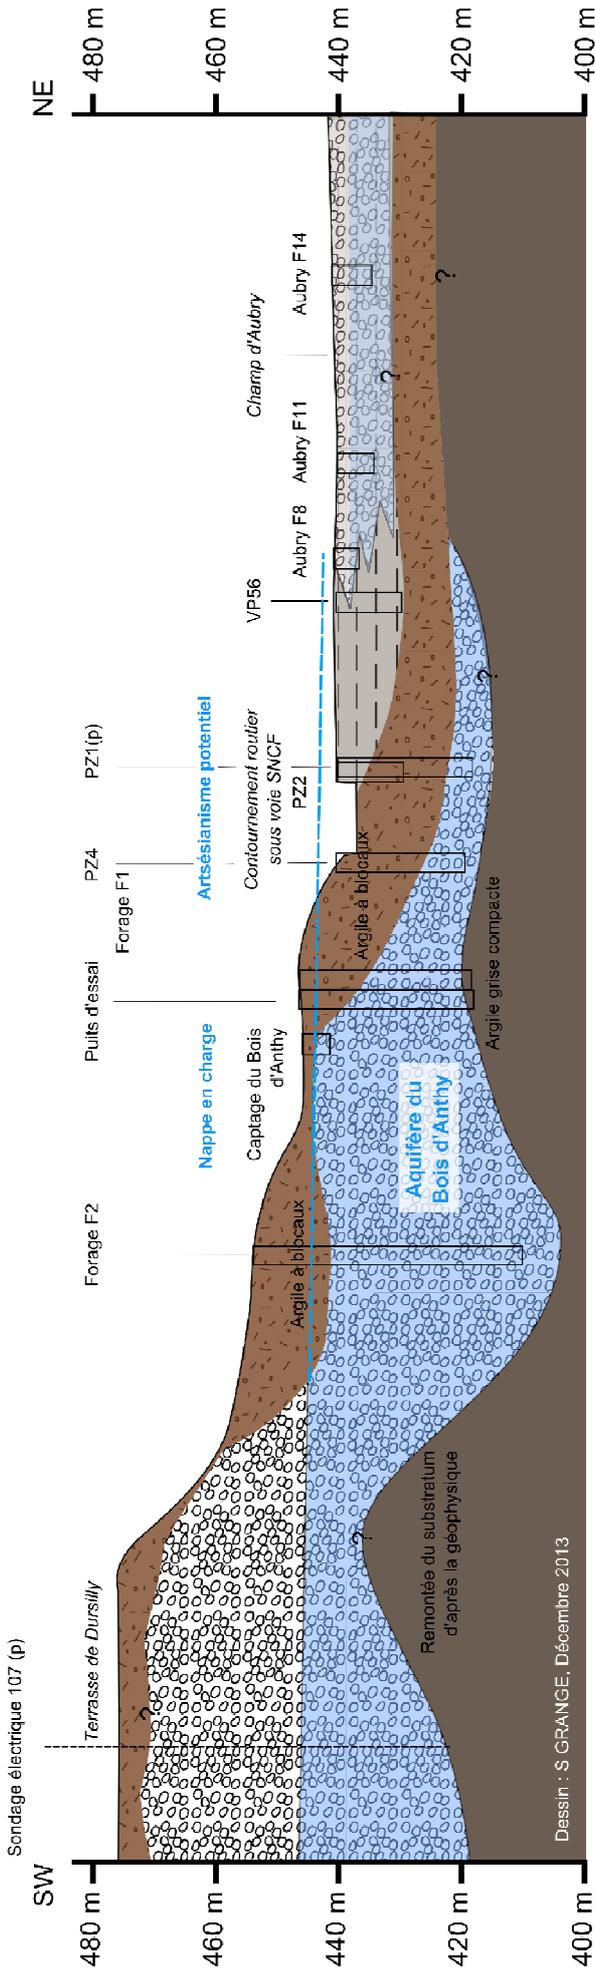
Figure 26 : Coupe hydrogéologique interprétative en amont du Bois d'Anthy selon le tracé du projet de RN206

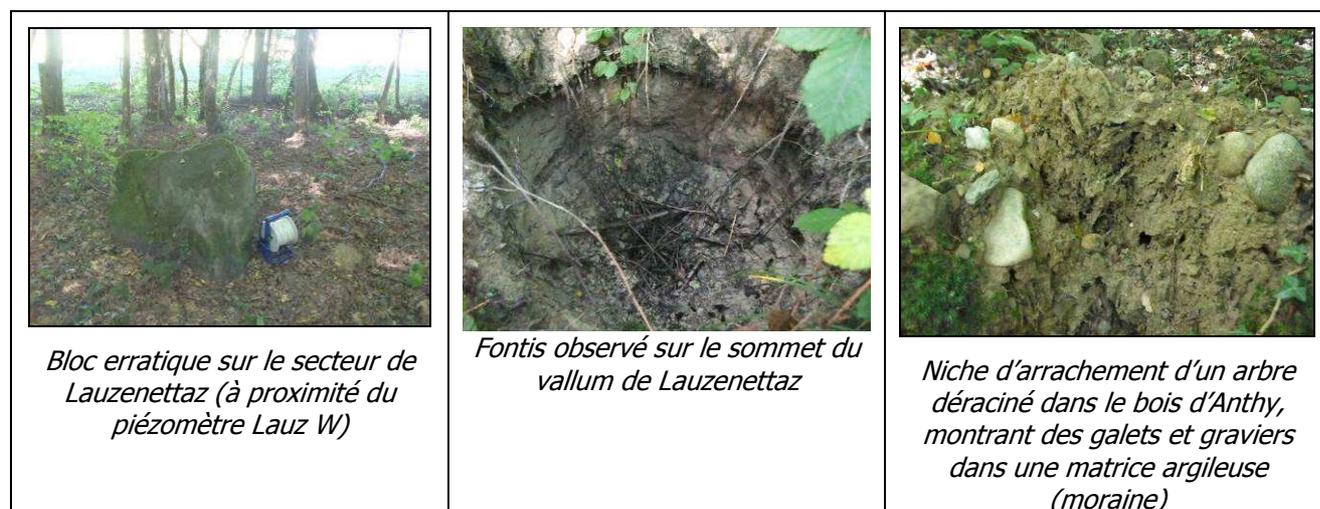
Les observations montrent de nombreux blocs erratiques à la surface des bois en amont du captage ou dans les premiers mètres de foration (F4). Quelques niches d'arrachement révèlent la nature argileuse de terrains en surface, mais toujours riches en blocs. Enfin, dans la forêt au sommet du vallum du Bois d'Anthy, un fontis a été observé, qui pourrait indiquer un mécanisme de suffusion dans la moraine (donc une infiltration d'eau et un soutirage des particules fines de la moraine en profondeur).

Figure 27 : Détails de quelques observations de surface de la couverture de l'aquifère du Bois d'Anthy

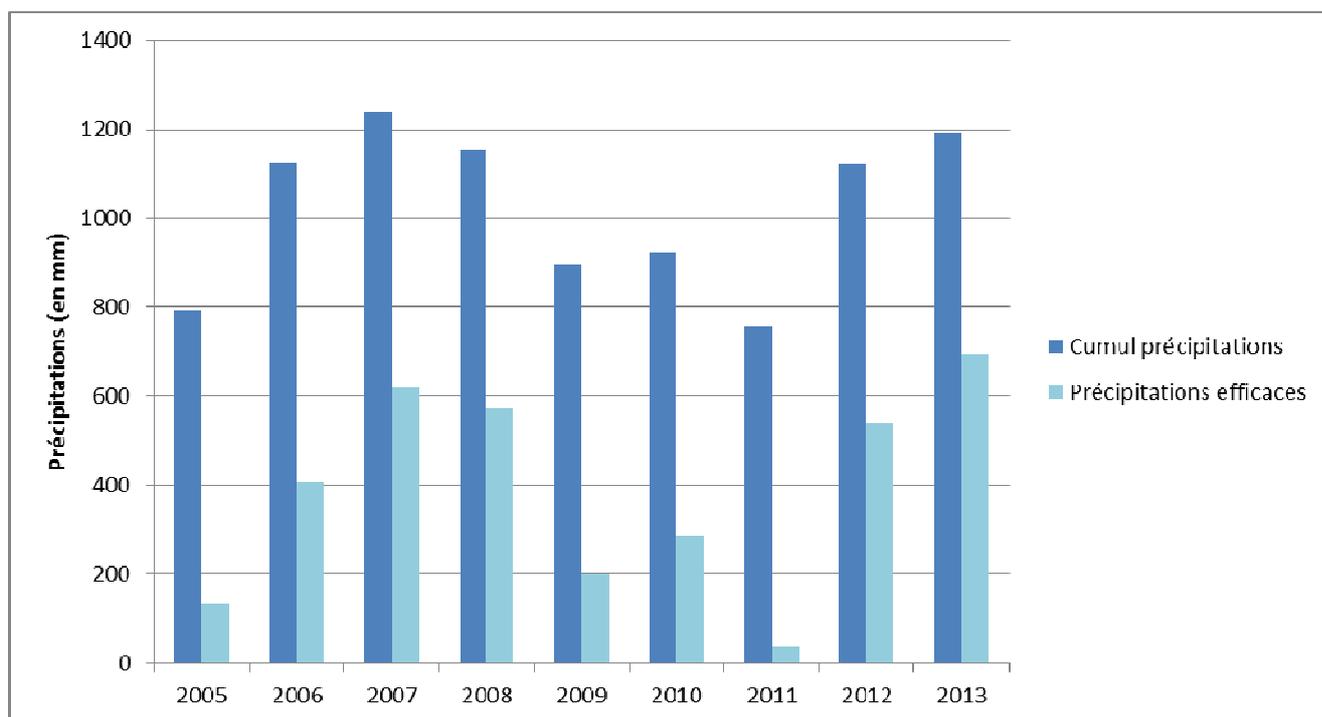
Figure 28 : Cumul des précipitations et précipitations efficaces à la station météo amateur de Sciez entre 2005 et 2013

Sur la base d'une surface minimale d'infiltration de 1,5 km², et pour des pluies efficaces de 280 mm, la recharge serait de l'ordre de 420 000 m³/an. Attention, il ne s'agit là que d'un ordre de grandeur qui peut varier en fonction des variations interannuelles des précipitations efficaces chaque année et des hypothèses sur la surface contributive à la recharge. Il est à rappeler ici que les dernières années sèches (globalement période 2003-2011) ont obligé la commune à s'alimenter pour partie avec l'eau de la ville de Thonon. Les années 2012 et 2013 globalement excédentaires en précipitation ont permis une bonne recharge, bien que 2012 ait été encore difficile du fait du déficit des précipitations efficaces très marqué en 2009, 2010 et surtout 2011 (38 mm de précipitations efficaces en 2011, contre 388 mm en moyenne entre 2005 et 2013 à la station météo de Sciez). L'année 2013 n'a posé aucune difficulté (forte recharge à l'hiver et au printemps printemps).
