Ancienne décharge de Broise

Prestation INFOS - Etude historique, documentaire
et de vulnérabilité

Rapport n°A124367/version B du 18 octobre 2023

Ancienne décharge de Broise Etude historique, documentaire et de vulnérabilité

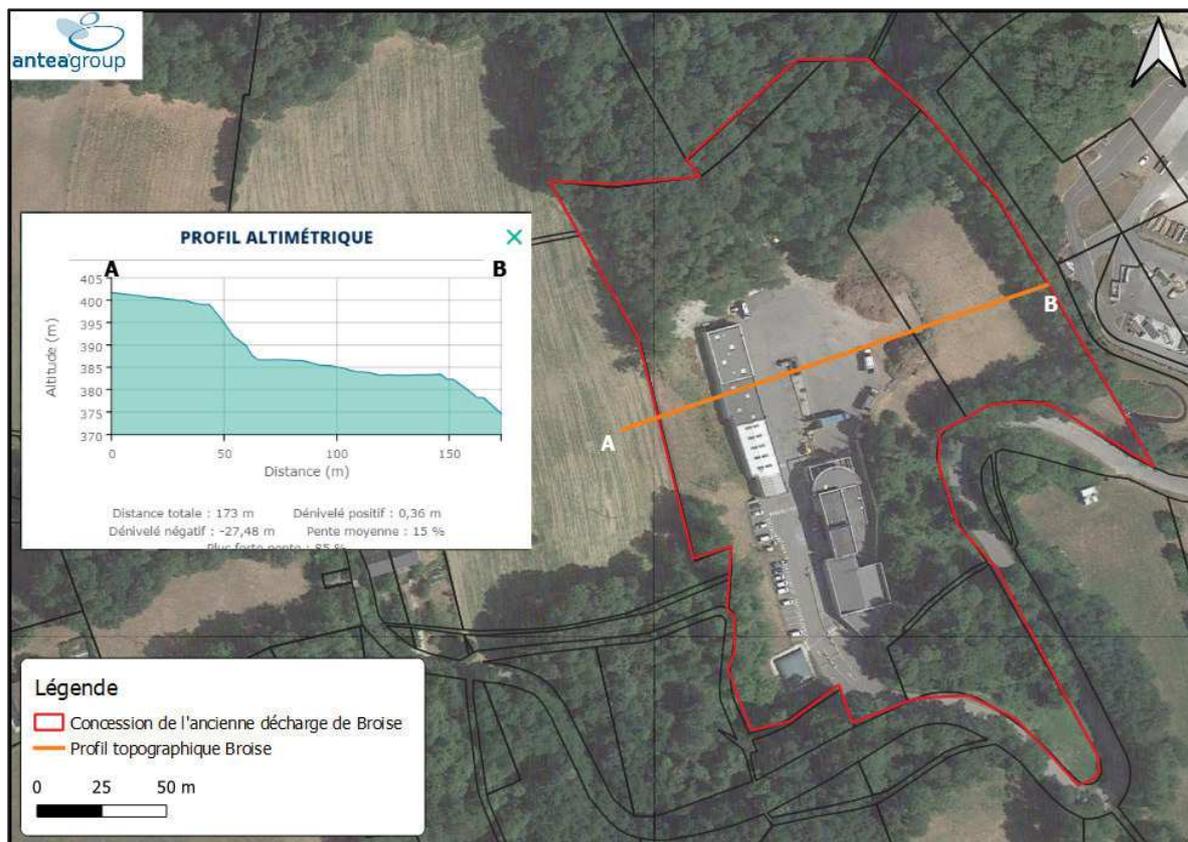
Figure 3 : Profil topographique de la zone d'étude (fond de plan : Google satellite - source : www.geoportail.gouv.fr)

La zone d’étude, référencé à une altitude moyenne de + 385 m NGF, est situé sur un coteau au-dessus de la confluence du Chéran et du Fier (référéncée à une altitude moyenne de 310 m NGF). Le terrain présente donc un dénivelé : à l’Ouest, la cote est d’environ + 390 m NGF et à l’Est environ + 383 m NGF (voir Figure 3).

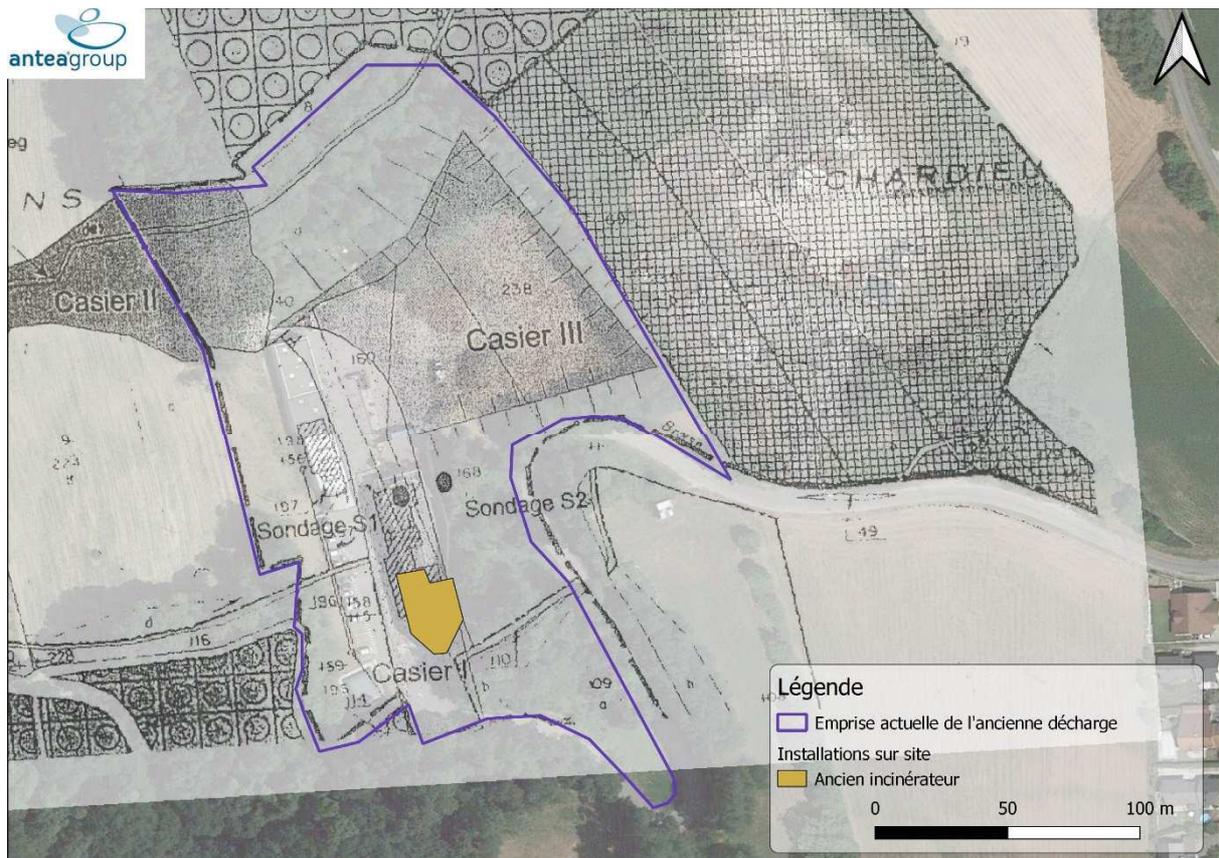
Figure 4 : présentation de l'emprise des anciens casiers (fond de plan : Google satellite et étude GEOS)

¹ Les dénominations des casiers font référence à l'étude documentaire préparée pour le SITO A dans le cadre du diagnostic environnement de la décharge de Rumilly par le bureau d'étude GEOS en date de décembre 1999 (réf : 5265.R1).

A noter qu'une partie du casier 2 semble se trouver historiquement et actuellement hors concession.

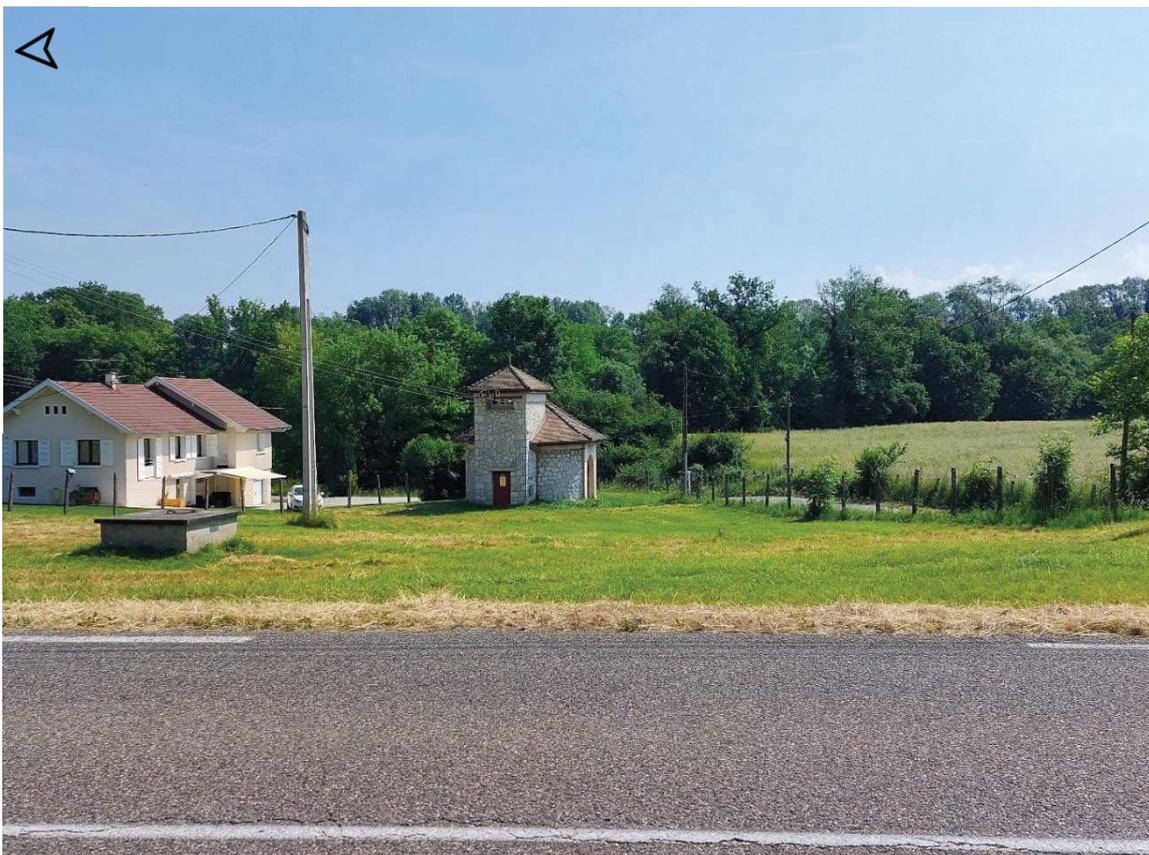
Figure 6 : AEP de Broise le 02/06/2023, vue depuis l'ouest

Il convient de préciser que le captage AEP de Broise est localisé à 550 m au Sud-Est du site, à l'entrée du hameau du même nom (voir Figure 6).

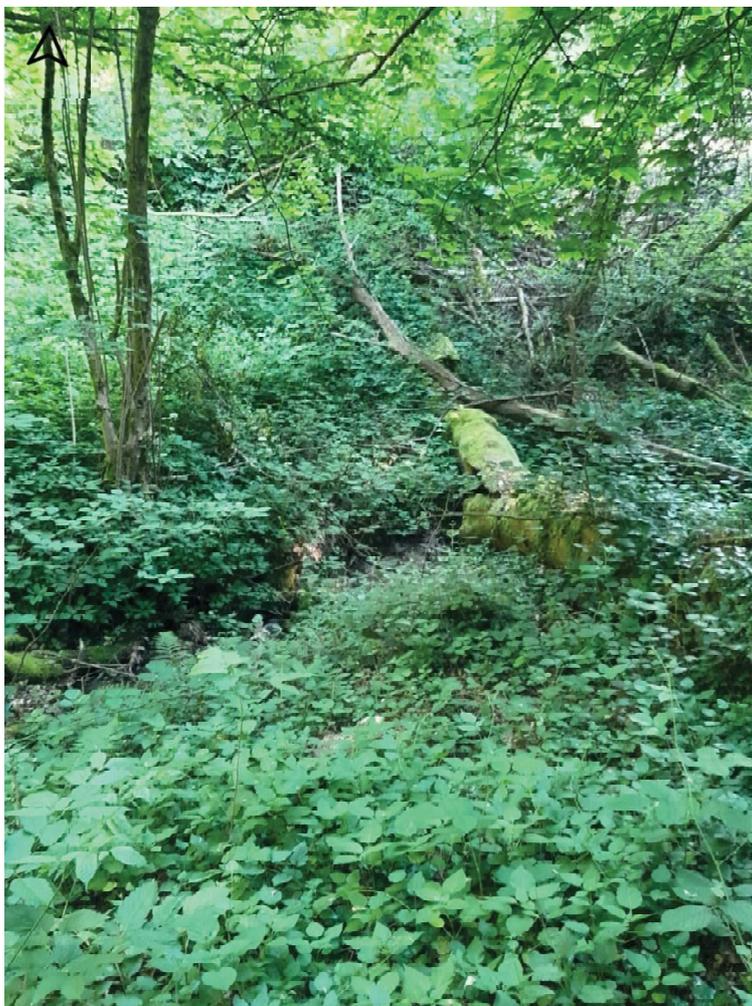
Figure 8 : ru à l'entrée de la concession de l'ancienne décharge de Broise le 02/06/2023, vue vers le nord

L'emprise du casier 1 est traversé par un petit cours d'eau, présent à l'entrée du Centre technique. Lors de la visite de site, ce ru n'était pas en eau et le lit présentait une humide dans le fond (voir Figure 8). La topographie en vallée favorise la convergence et la stagnation de l'eau, puis, in fine, l'infiltration de l'eau et la lixiviation des composés dans les sols.

Il apparaît nécessaire de porter l'attention sur la topographie. L'encaissement à l'entrée de la décharge et donc potentiellement au niveau du casier favorise la stagnation de l'eau et la lixiviation des composés du sol. En effet le fond du chenal est humide.

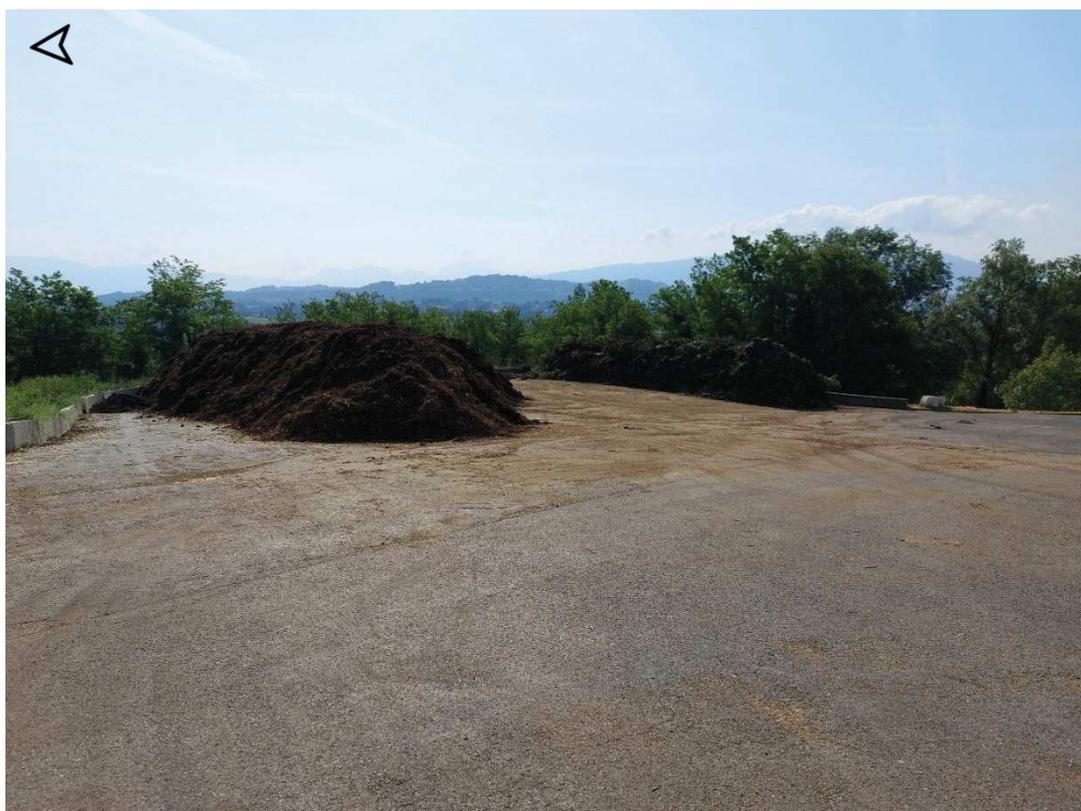
Figure 9 : limite supérieure du casier 3 le 02/06/2023, vue vers l'est

Actuellement, une partie de l'ancien casier est occupé par une plateforme de stockage de déchets végétaux (voir Figure 9). Ils sont broyés et criblés sur place puis évacués pour compostage. L'autre partie du casier est végétalisée.

Selon les propos recueillis, ce stockage a fait l'objet d'une réhabilitation (voir 5.5).

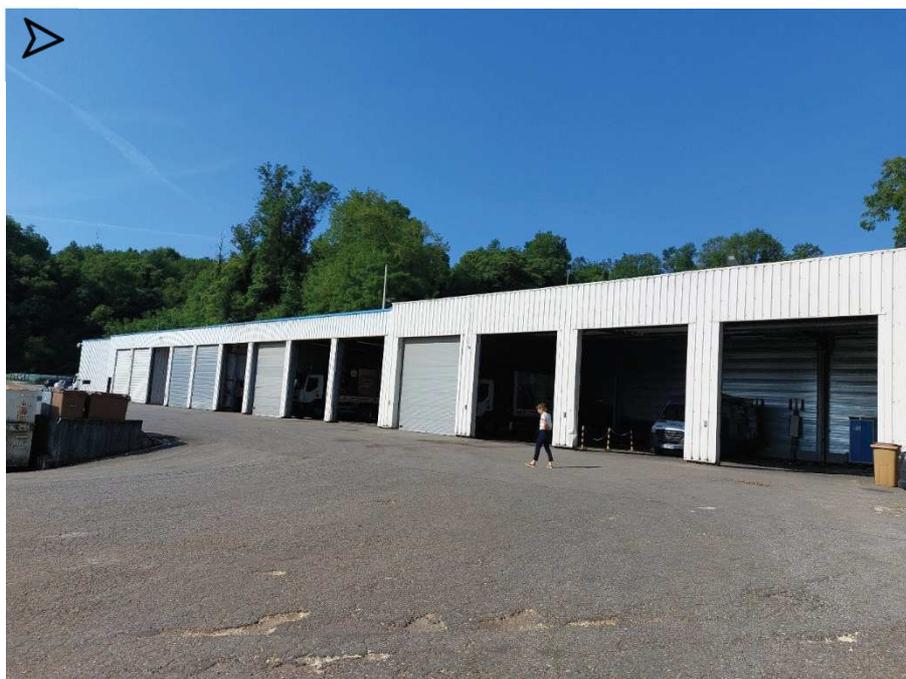
Figure 10 : Garages du centre technique de Broise le 02/06/2023, vue vers l'ouest

La date de construction des premiers garages est inconnue. Une extension a été construite en 2016 dans la partie nord, rognant ainsi sur l'ancien casier n°2. Selon les représentants de la Communauté de Communes Rumilly Terre de Savoie, des déchets ont été retrouvés lors du talutage du relief de ce secteur.

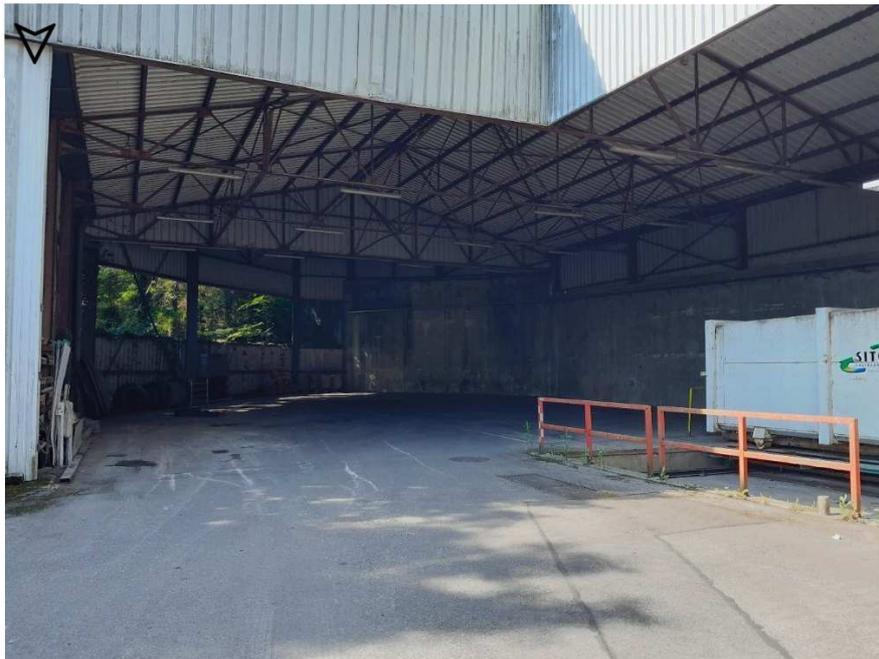
Figure 11 : Bâtiment de l'ancien incinérateur de la décharge de Broise le 02/06/2023, vue vers le sud

Le bâtiment de l'ancien incinérateur (voir Figure 11) accueille aujourd'hui la fosse à ordures ménagères en transit (voir Figure 12), la pince, la trémie (voir Figure 13) et le compacteur.

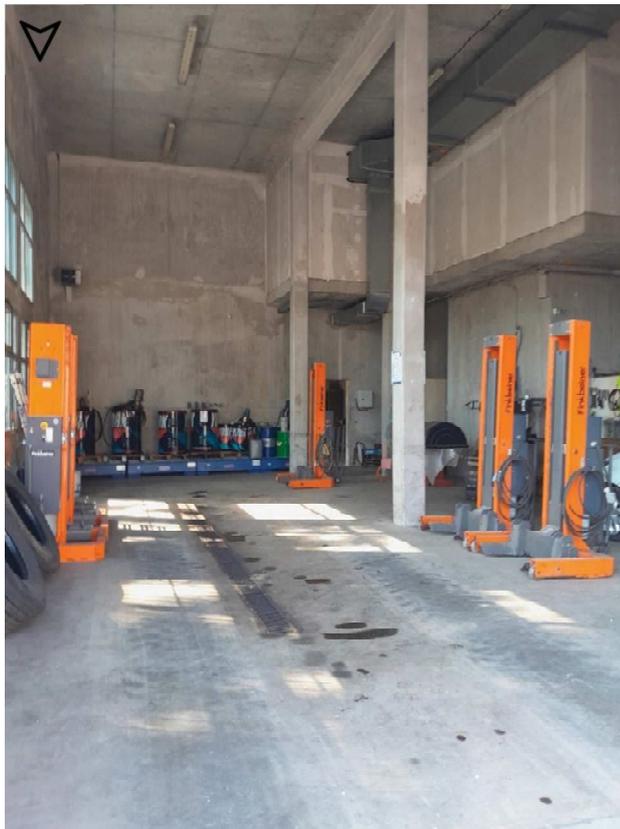
Figure 14 : Atelier mécanique le 02/06/2023, vue vers le sud

L'extension construite en 2006 accueille des bureaux et un atelier mécanique (voir Figure 14).

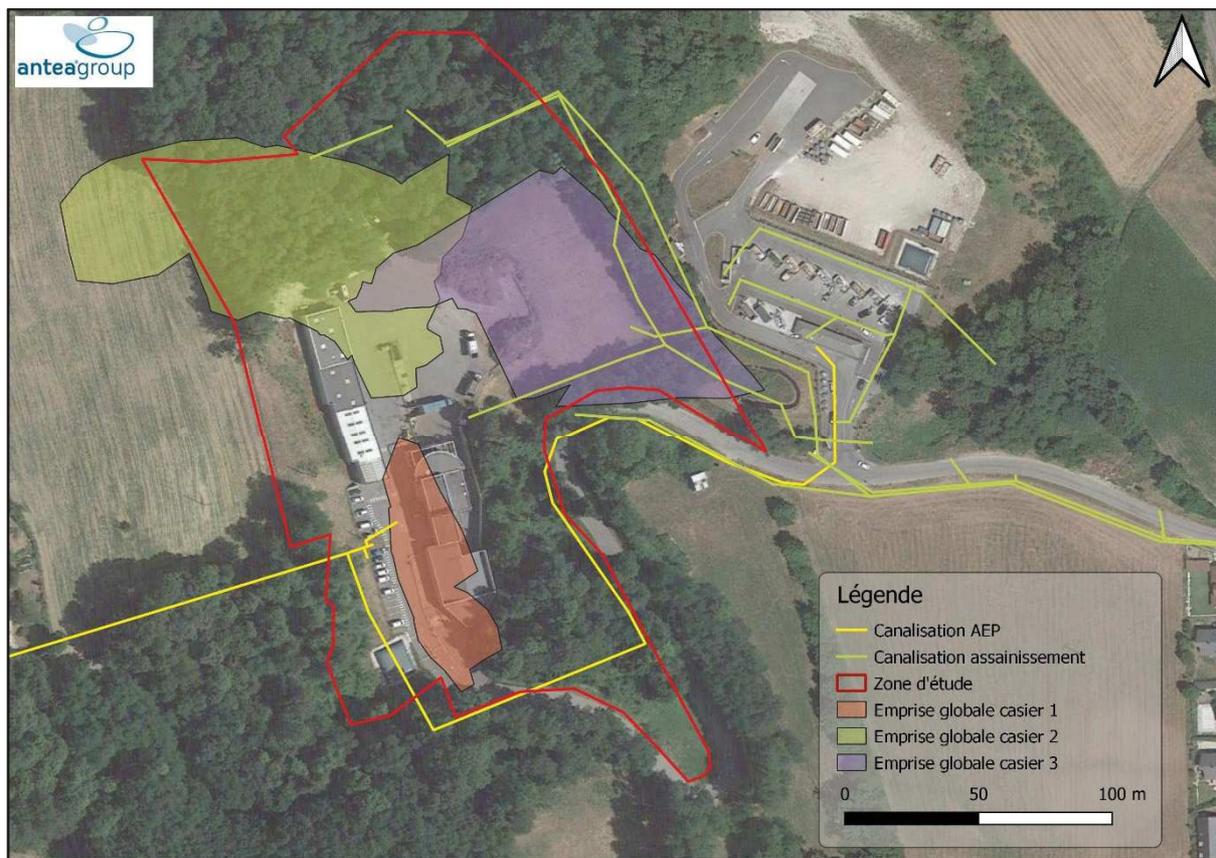
Figure 15 : Présentation des réseaux AEP et assainissement de la zone d'étude (fond de plan : Google Satellite - source : Communauté de Communes)

Par ailleurs, d'après les données fournies par la Communauté de Communes, excepté un petit segment de réseau alimentant les bureaux, aucun réseau d'eau potable ne circule au droit du site ou au droit des anciens casiers.

Les eaux de pluies sont acheminées jusqu'à un séparateur puis rejetée dans le bassin d'orage situé en aval du casier 3. Le bassin d'orage récupère également les eaux de ruissellement du casier 3 puis l'ensemble est rejeté au milieu naturel (conditionné par l'arrêté d'autorisation en vigueur). Les eaux usées (nettoyage de la trémie de transit des ordures ménagères sur la Figure 16 et nettoyage des véhicules sur la Figure 17) sont rejetées dans le réseau collectif après passage dans un séparateur à hydrocarbures, dans le cadre de la convention de rejet entre la Communauté de Commune et l'exploitant du réseau d'assainissement.

L'emprise des casiers a été établi selon l'étude des clichés aériens (voir paragraphe 5.3)

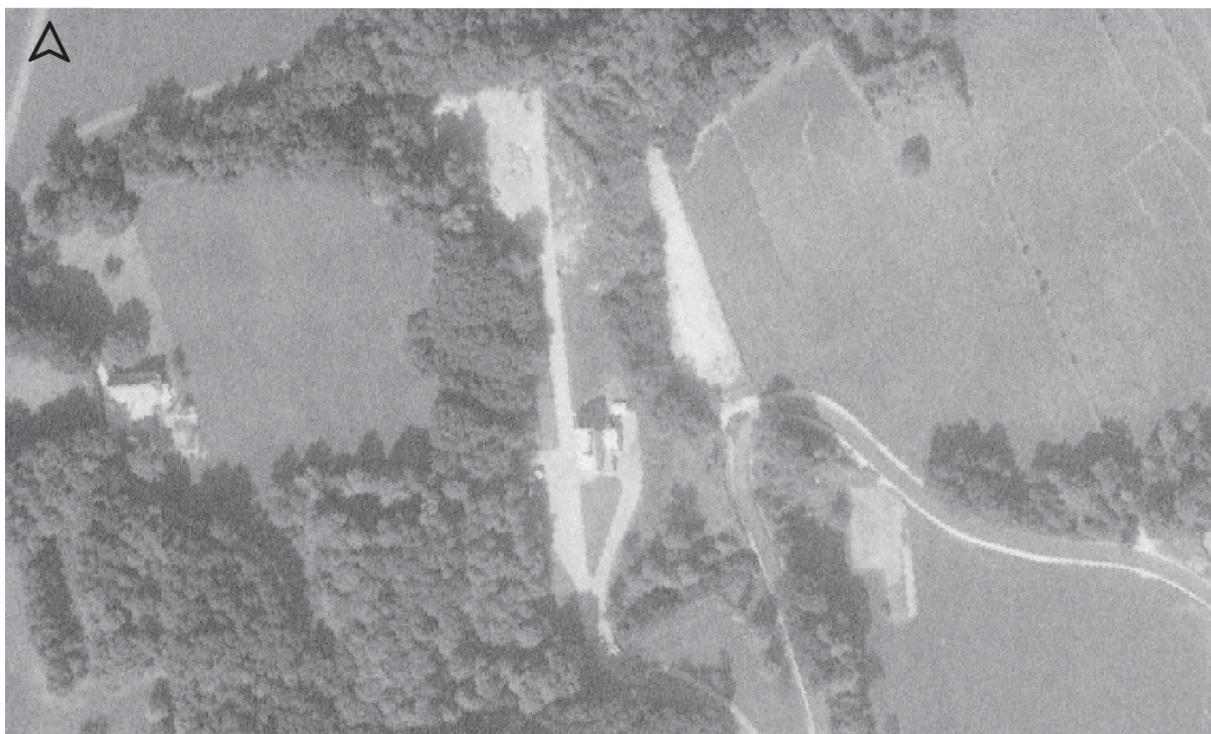
Figure 20 : Photographie aérienne du site de l'ancienne décharge de Broise en 1978 (source : IGN, remonterletemps.ign.fr)

Sur site, les premiers bâtiments (incinérateur) sont visibles à partir des clichés datés de 1978 (voir Figure 20) en cohérence avec l'installation de l'usine d'incinération en 1976. Les bâtiments sont progressivement agrandis jusqu'à l'actuel.

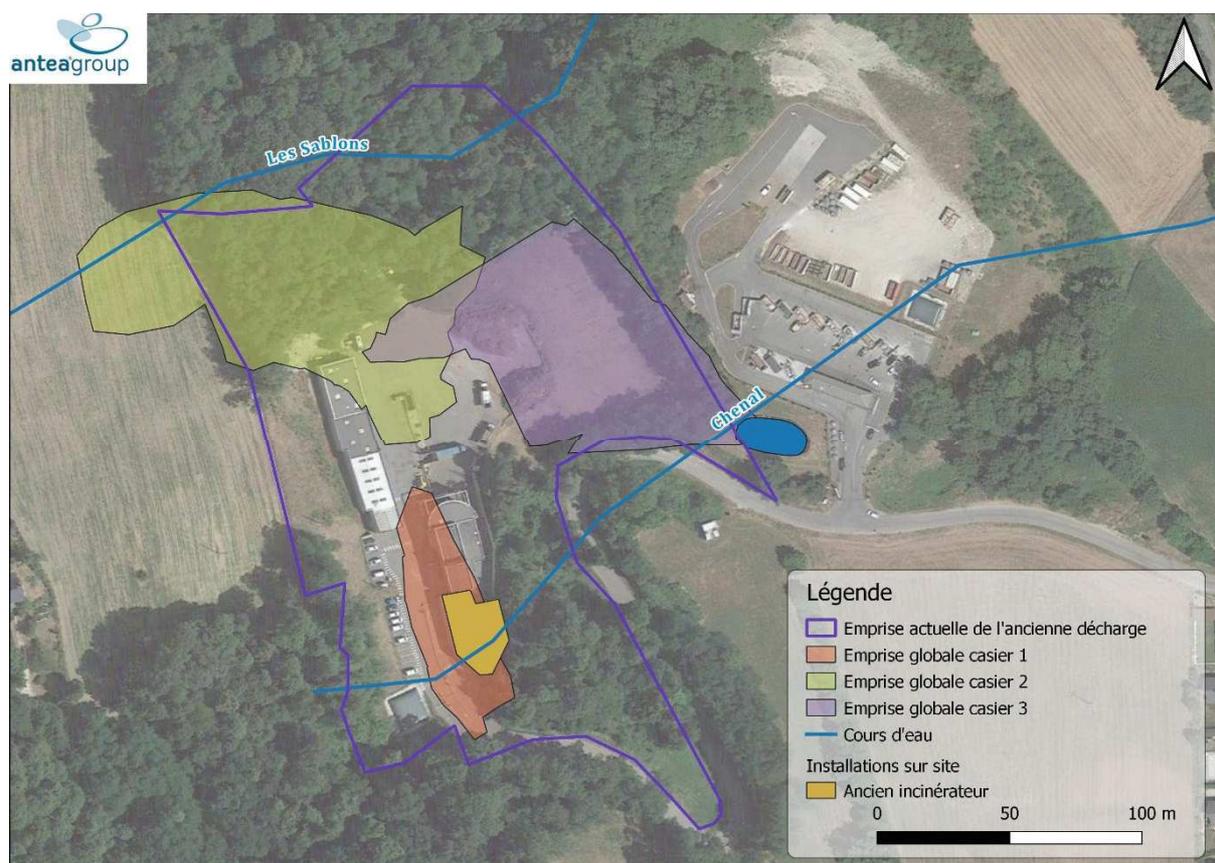
Figure 21 : Emprises des zones de stockage visibles sur les clichés aériens (Fond de plan : Google satellite - source : IGN, remonterletemps.ign.fr)

Les emprises des zones de stockage visibles sur les clichés aériens sont synthétisées sur la figure suivante.

La consultation des vues aériennes confirme les dépôts de déchets au sein de 3 casiers à des intervalles de temps différents :

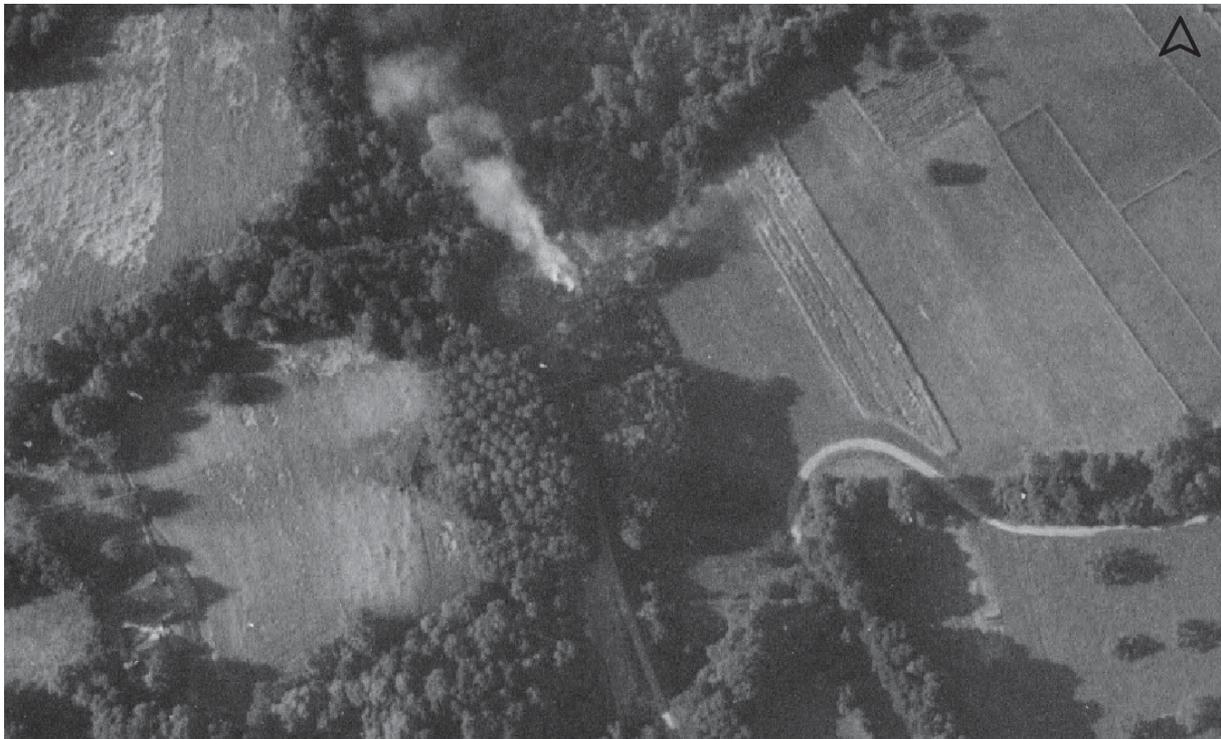
Figure 22 : Photographie aérienne du site de l'ancienne décharge de Broise en 1985 (source : IGN, remonterletemps.ign.fr)

SITOA en date du 13 mai 1975 à l'attention du préfet de la Haute-Savoie, ainsi que dans un courrier du Directeur de l'Action Sanitaire en date du 2 décembre 1966 à l'attention du Maire de Rumilly. De la fumée en provenance de la zone de stockage a été observée sur le cliché aérien de l'IGN daté de 1985 (voir figure 22).

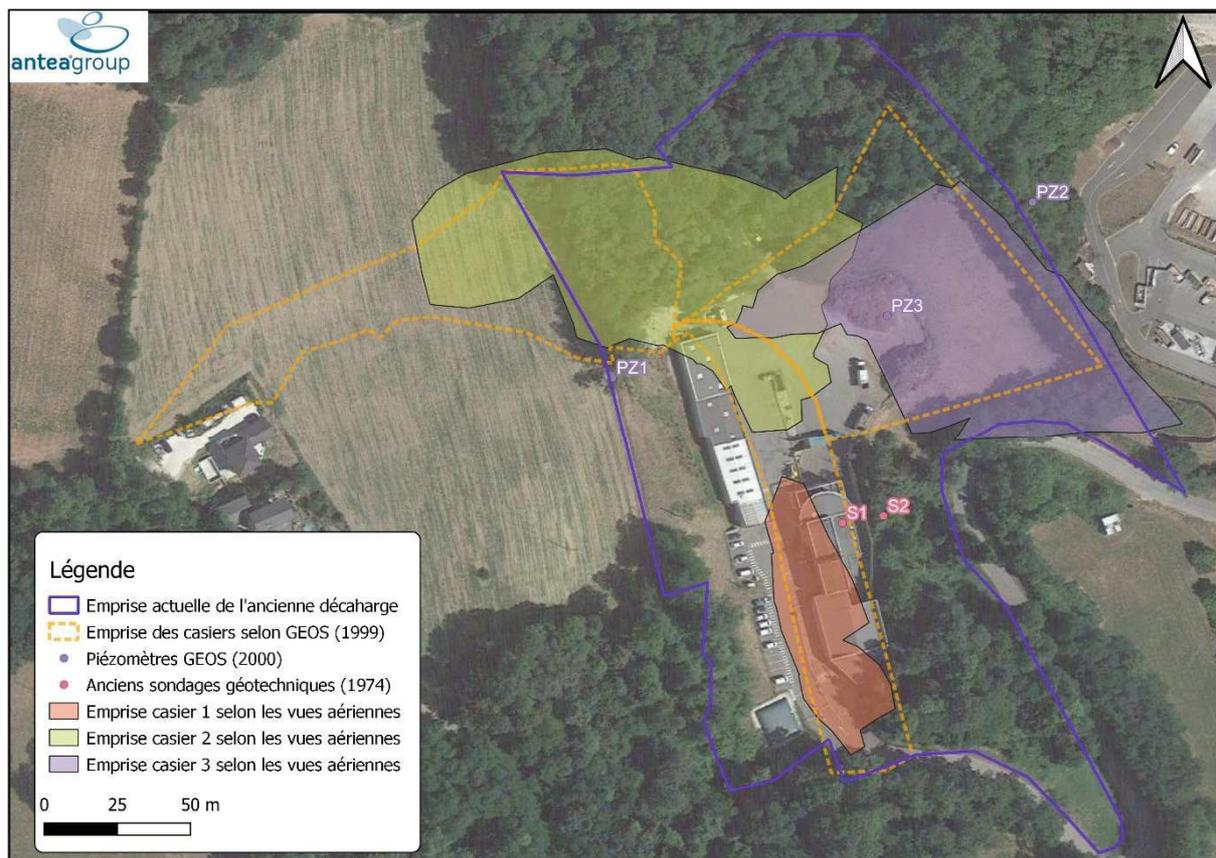
Figure 23 : Localisation des investigations et de l'emprise des stockages mentionnés dans les études GEOS (1999 et 2000)

- 15 m de mâchefers ;
- 3 m de limons sableux ;
- 2 m de substratum molassique.

La localisation des investigations est présentée sur la figure 23.

Un niveau d'eau permanent est mesuré au droit de PZ2 autour de 5 m en cohérence avec ceux mesurés dans les sondages en 1999. Un niveau est mesuré ponctuellement au droit de PZ1 et de PZ3 en fond d'ouvrage. Il est probable que ces niveaux correspondent à de l'eau accumulée de manière non pérenne.

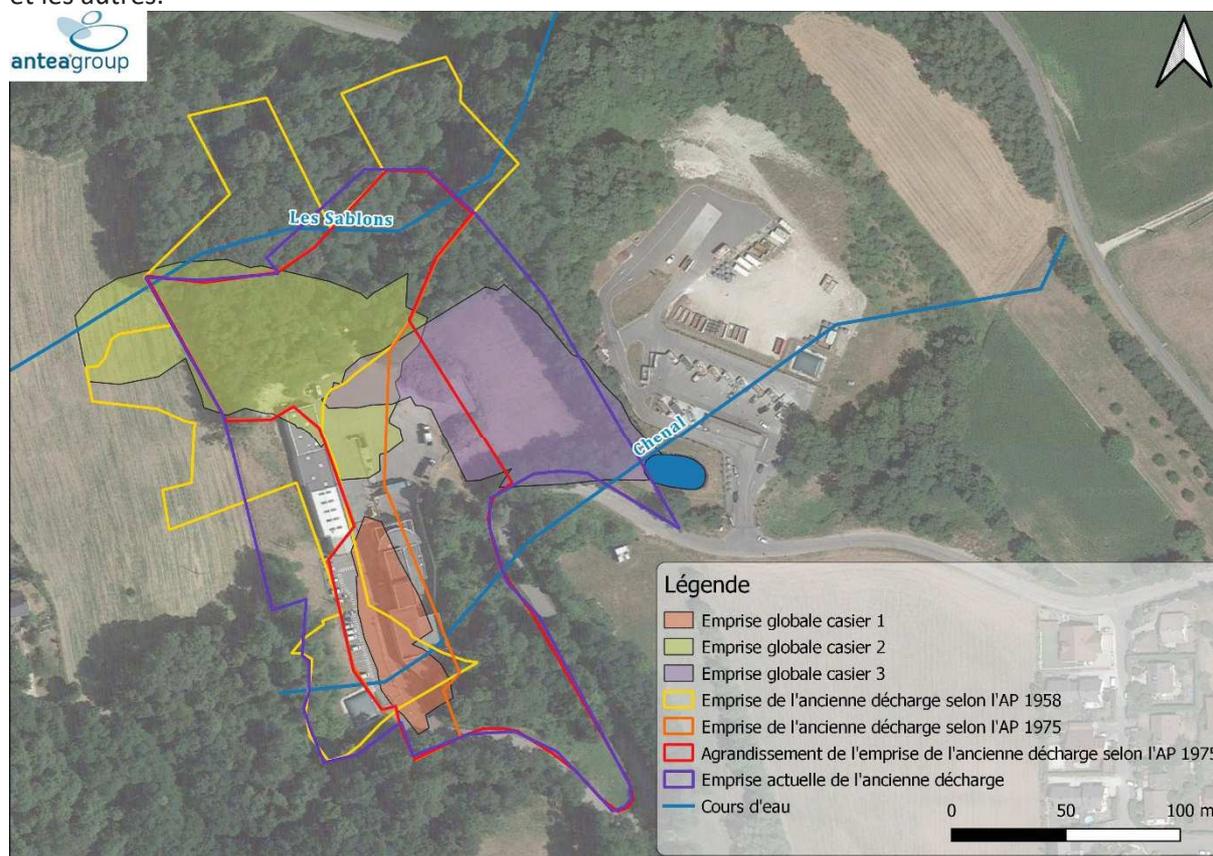
Figure 24 : Evolution des limites de propriété à travers le temps (fond de plan : Google satellite)

La figure suivante synthétise l'évolution des limites de propriété de la décharge à travers le temps. A noter que les limites cadastrales ont potentiellement subi des déformations suivant les méthodes de référencement à travers le temps, ce qui expliquerait le delta entre la limite de concession de 1958 et les autres.

Les limites de propriété ont subi de nombreux changements au cours du temps.

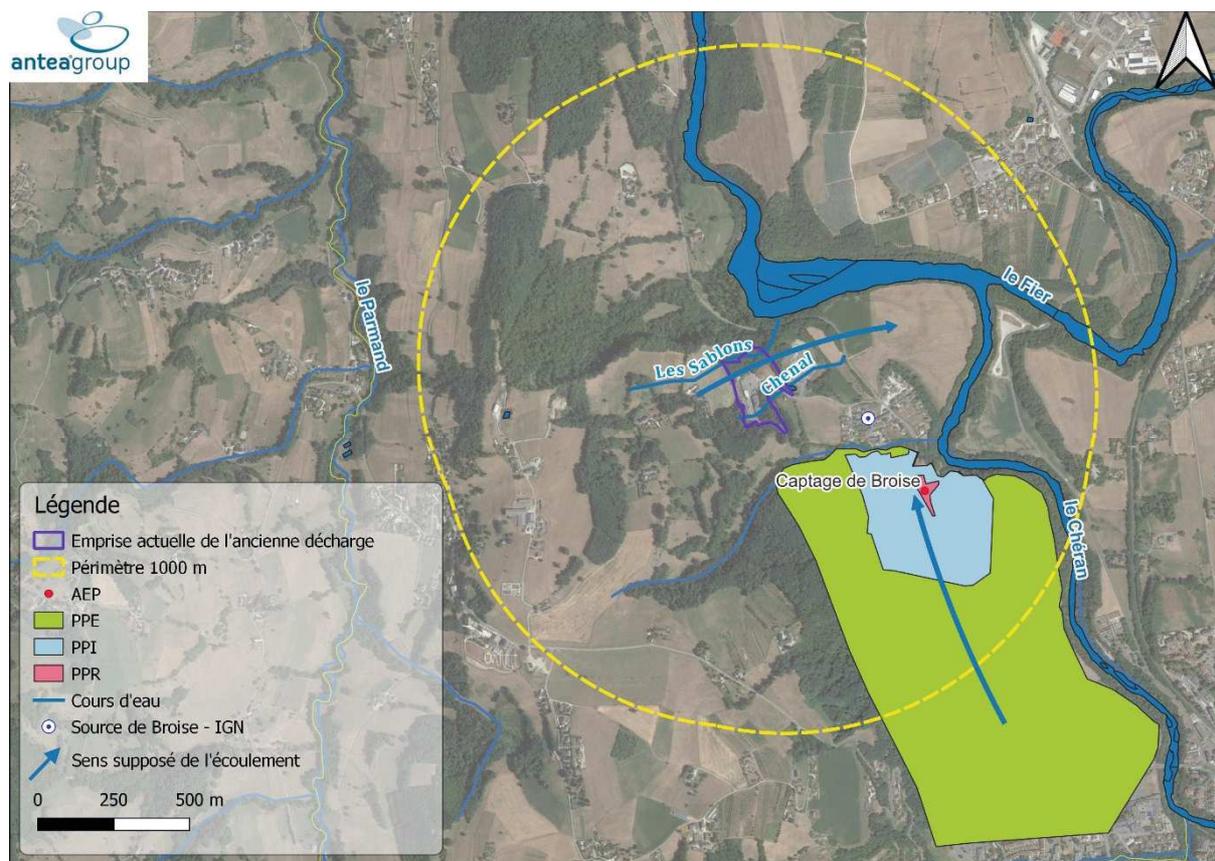
Figure 29 : Localisation du captage de Broise et sens d'écoulement de la nappe au droit et à proximité de la zone d'étude

La figure suivante présente la localisation du captage de Broise, la source de Broise (selon carte IGN), ainsi que le sens d'écoulement supposé des eaux souterraines au droit de la zone d'étude.

Compte tenu de ces informations, en première approche, les eaux souterraines ne semblent pas être exploitées en aval de la zone d'étude, Cependant, aucune information ne permet d'exclure la possibilité de l'exploitation de puits ou de sources par des particuliers ou des agriculteurs dans ce secteur.

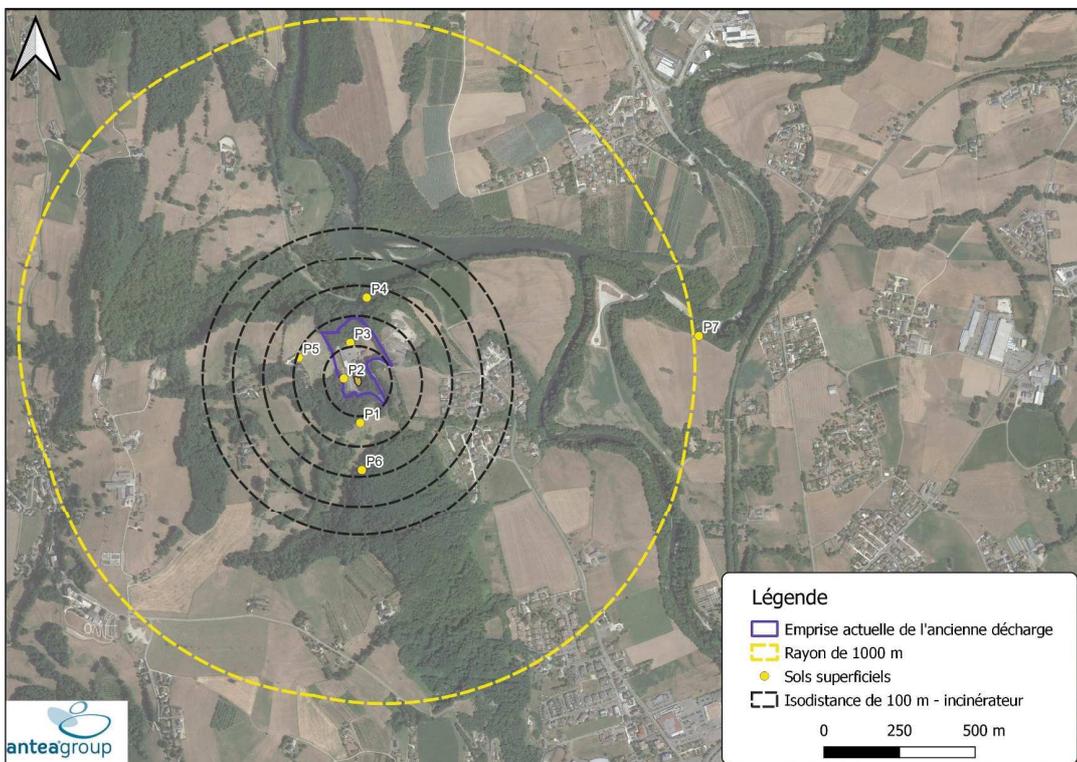
Figure 32 : Localisation des investigations prévisionnelles- Sols

La localisation des investigations prévisionnelles est présentée sur la figure suivante :
