Site de Villeurbanne (69)

43, rue Gervais Bussière

Diagnostic environnemental

Rapport n°65117/version A

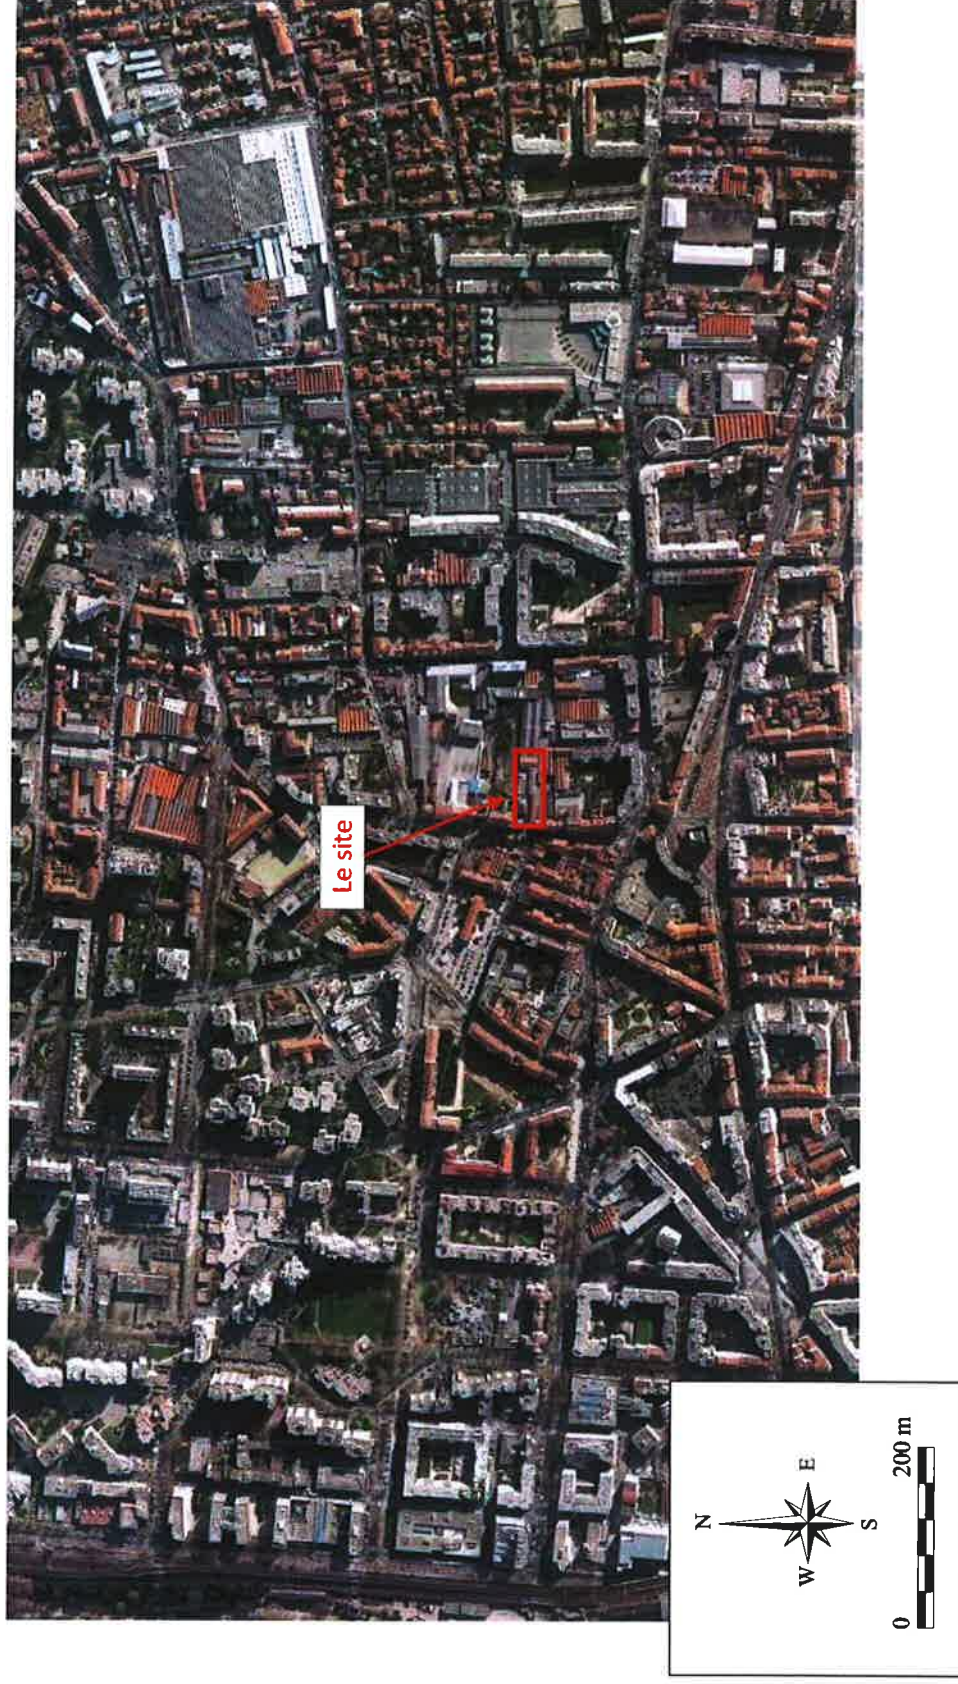
Figure 3: Photographie aérienne du site et ses environs

Localisé en zone urbaine dense (cf. **Figure 3**), son environnement proche est constitué :

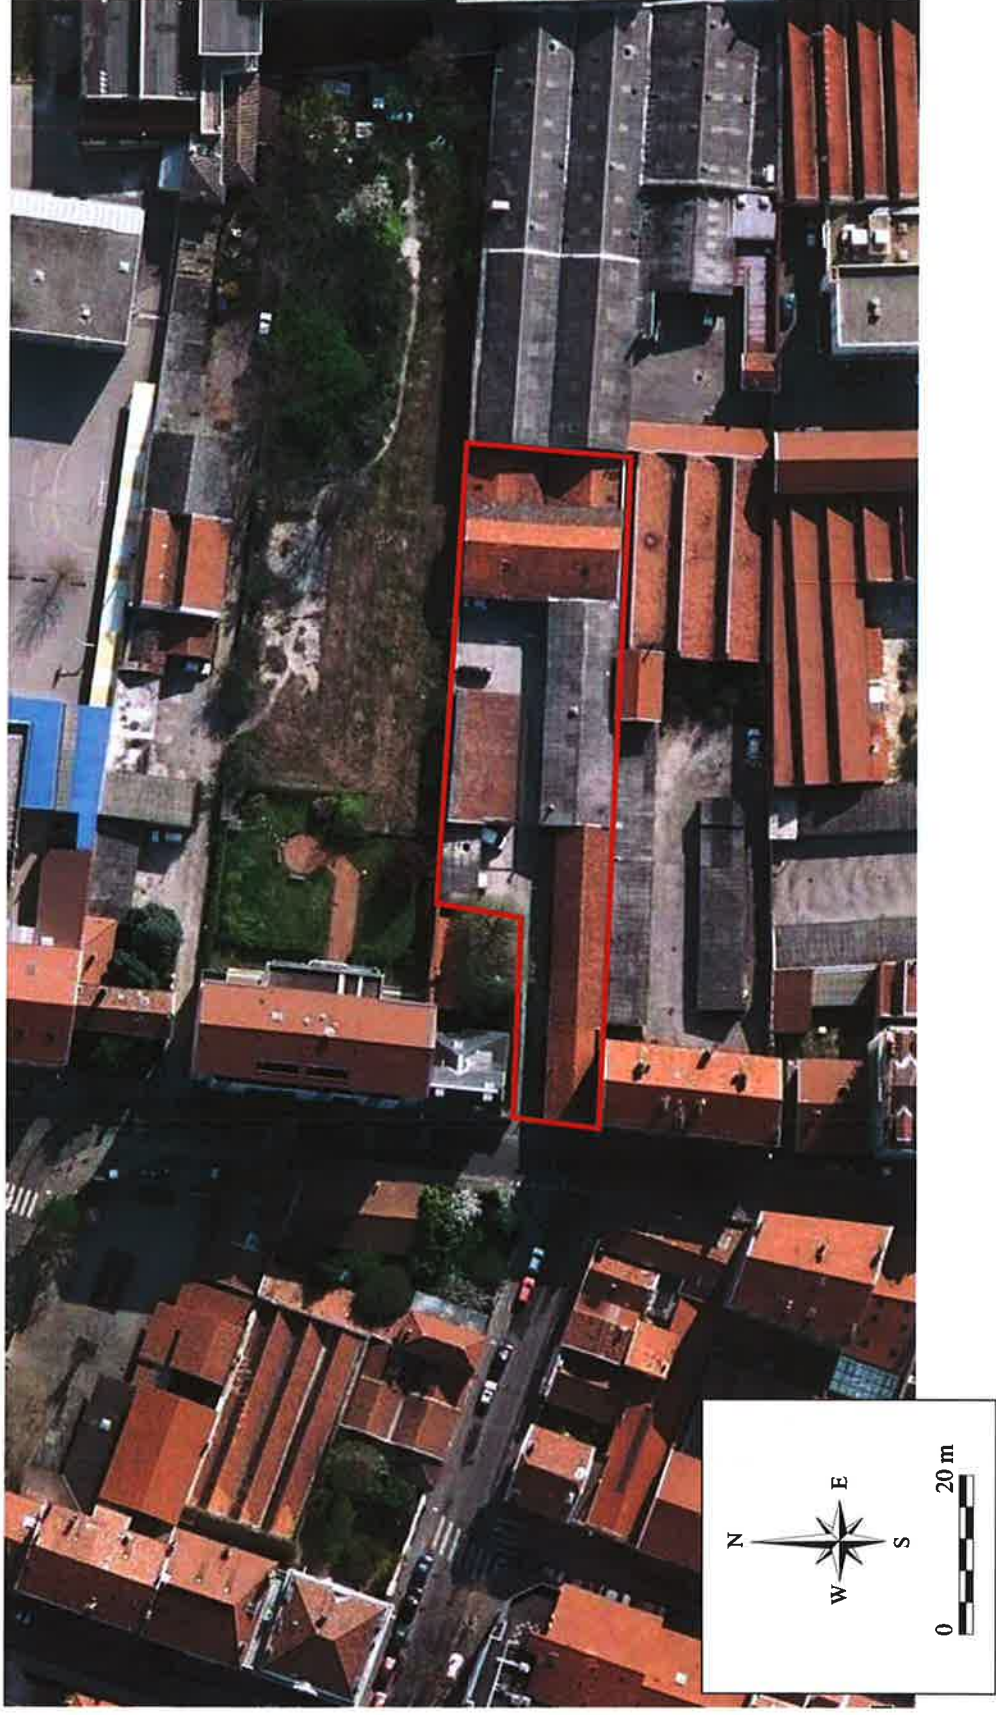
Figure 4: Photographie aérienne du site

Le fond de la cours et tous les bâtiments sont revêtus d'une dalle béton de 15 à 20 cm d'épaisseur, en bon état, présentant quelques fissures. La partie de la cours côté rue est en pavé et en terre battue.

Deux fosses sont présentes dans le bâtiment n°3 : une renfermant un ancien moteur électrique de machinerie, l'autre destinée à recevoir les sciures de ponceuse à bande.

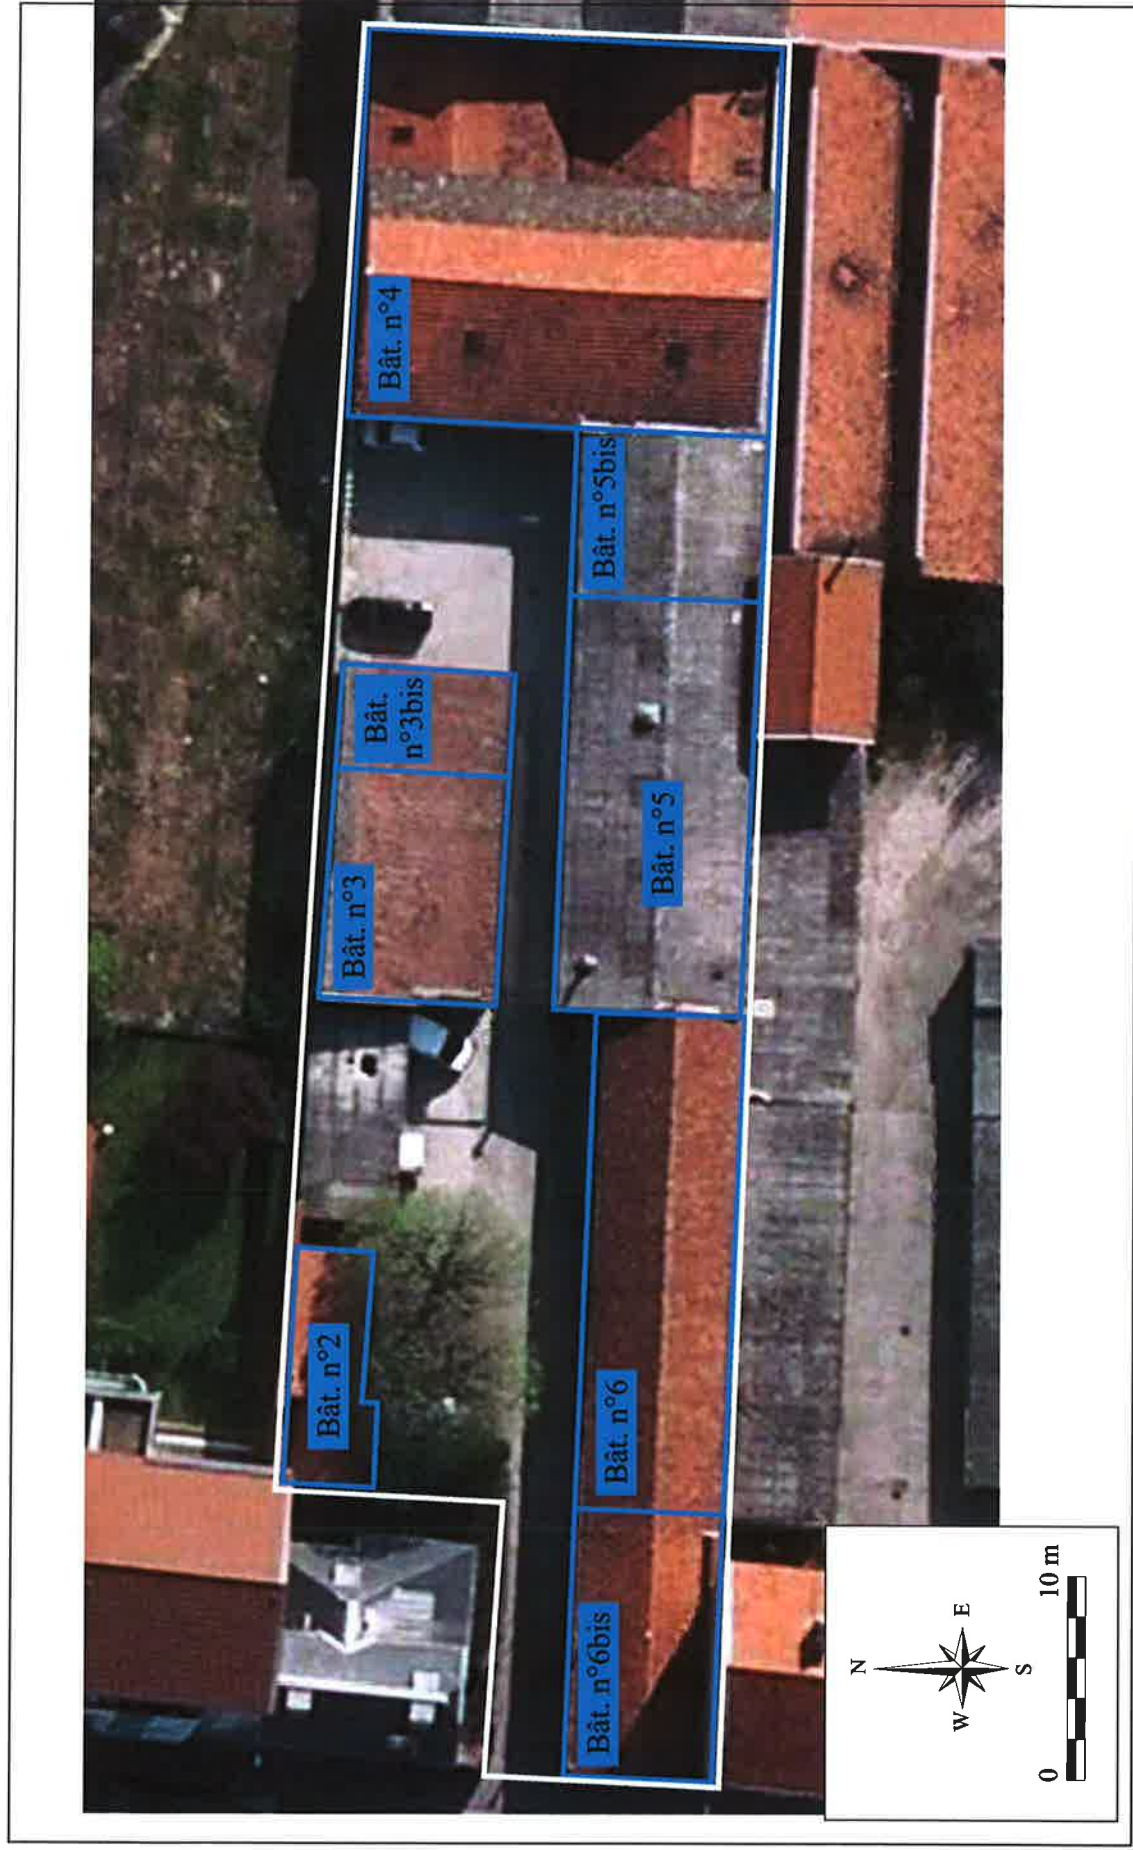
Figure 5 : Localisation des bâtiments

Le site présente une cours intérieure desservant 5 bâtiments de construction ancienne comprenant 8 locaux au total, d'un couvert moyen de 1 100 m² (cf. **Figure 5**).

L'ancienne chaudière au fuel et sa cuve enterrée de 5 000 litres sont toujours présents (voir localisation en **Figure 5**). D'après le propriétaire, la cuve a été dégazée et remplie d'eau dans les années 1990.

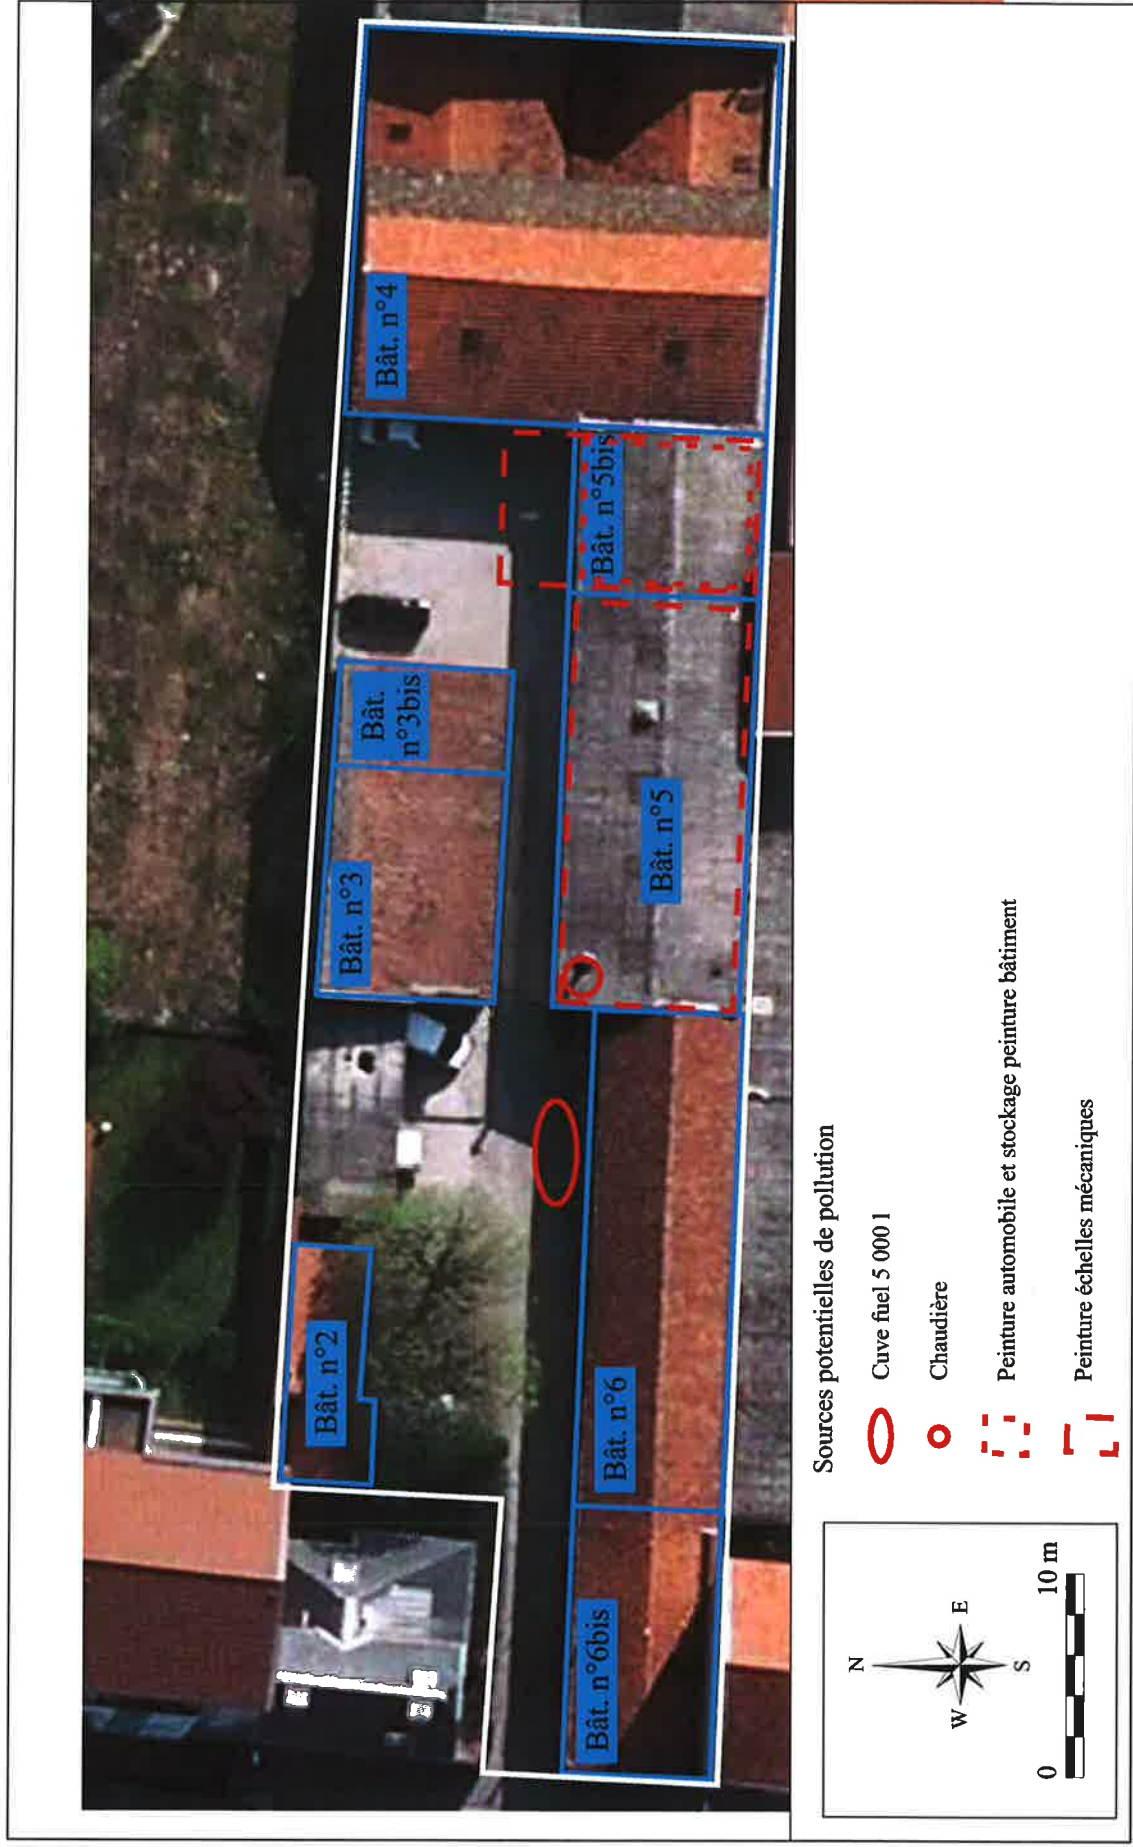
D'après le sens d'écoulement supposé de la nappe (en direction du sud-ouest), le site BASOL se trouve en position amont du site étudié. Ils n'a donc à priori pas pu impacter la qualité des sols et des eaux souterraines rencontrés au droit du site.

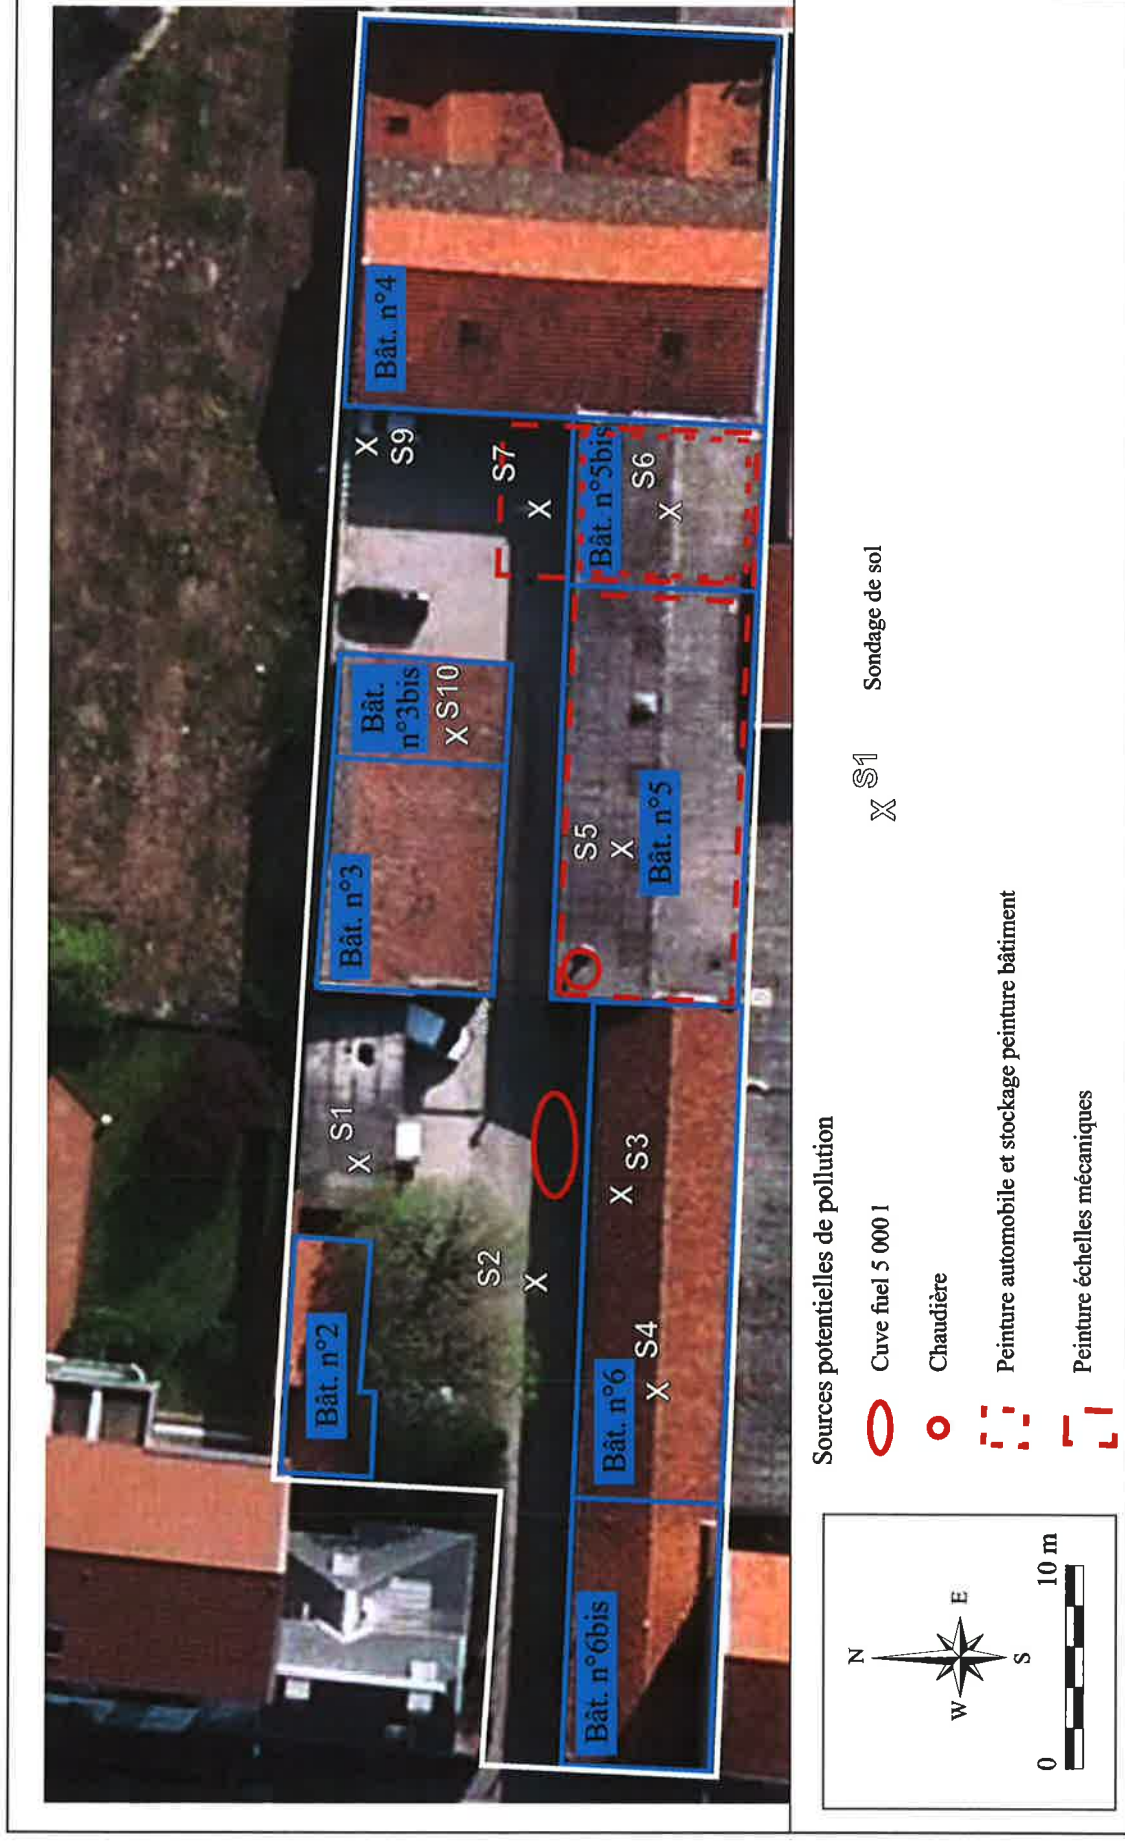
La localisation des investigations est présentée en **Figure 9**.

Nom du sondage	Profondeur (m)	Localisation / Source potentielle de pollution
S1	2	Parking couvert
S2	4	Cuve(s) de fuel
S3	5	Bâtiment n°6
S4	3	
S5	3	Bâtiment n°5
S6	3	Bâtiment N°5 bis
S7	3	Entré du bâtiment N°4
S9	2	Cours Est
S10	3	Bâtiment n°3 bis
