Rapport d'étude historique, documentaire et mémorielle

MISSIONS A100-A110 SELON LA NORME NF X31-620-2

Espace Henry Vallée de Lyon 7 (69)

Référence du rapport : 797180-17247343-1

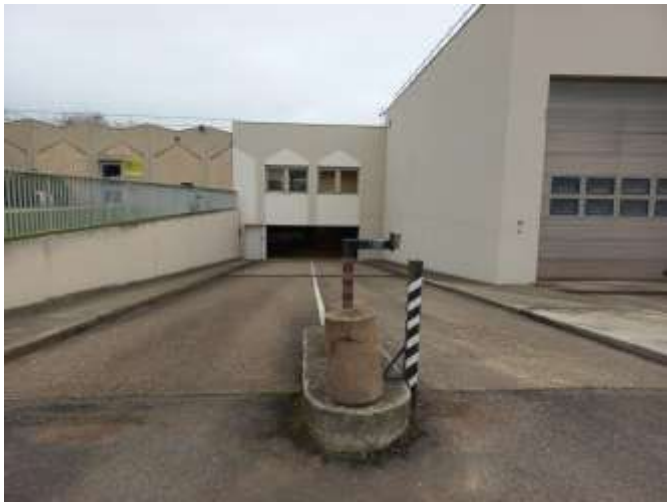
<p data-bbox="363 781 584 808">Accès au sous-sol</p>	<p data-bbox="842 414 1187 443">Type de revêtement : enrobé</p> <p data-bbox="842 492 1085 521">Etat du revêtement :</p> <p data-bbox="868 528 1206 600"> <input type="checkbox"/> bon état apparent <input checked="" type="checkbox"/> état dégradé : fissures </p> <p data-bbox="842 647 1147 676">Constat de pollution : non</p>

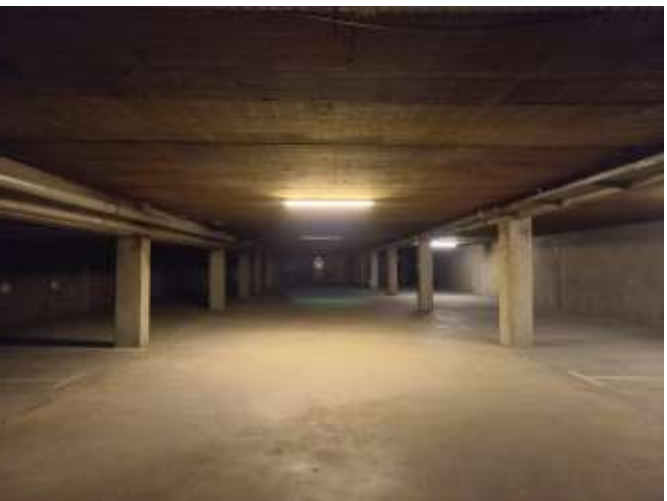
<p data-bbox="323 1330 624 1359">Sous-sol (stationnement)</p>	<p data-bbox="842 947 1235 976">Type de revêtement : dalle béton</p> <p data-bbox="842 1025 1085 1055">Etat du revêtement :</p> <p data-bbox="868 1061 1150 1133"> <input checked="" type="checkbox"/> bon état apparent <input type="checkbox"/> état dégradé </p> <p data-bbox="842 1180 1147 1209">Constat de pollution : non</p>

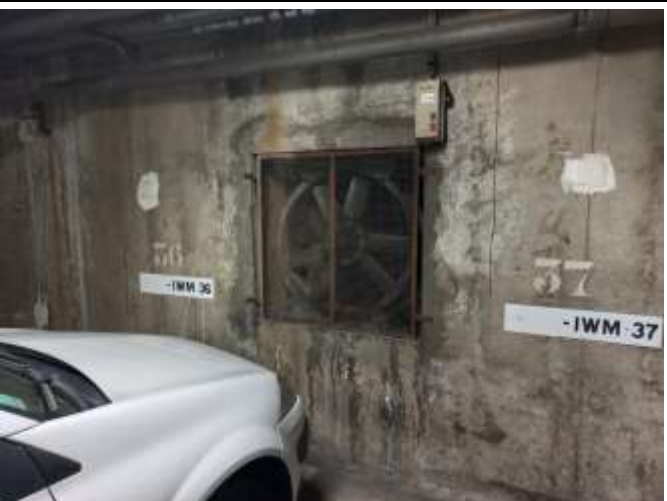
<p data-bbox="244 1879 703 1908">Système d'extracteur d'air du sous-sol</p>	<p data-bbox="842 1498 1235 1527">Type de revêtement : dalle béton</p> <p data-bbox="842 1576 1085 1606">Etat du revêtement :</p> <p data-bbox="868 1612 1150 1684"> <input checked="" type="checkbox"/> bon état apparent <input type="checkbox"/> état dégradé </p> <p data-bbox="842 1731 1147 1760">Constat de pollution : non</p>

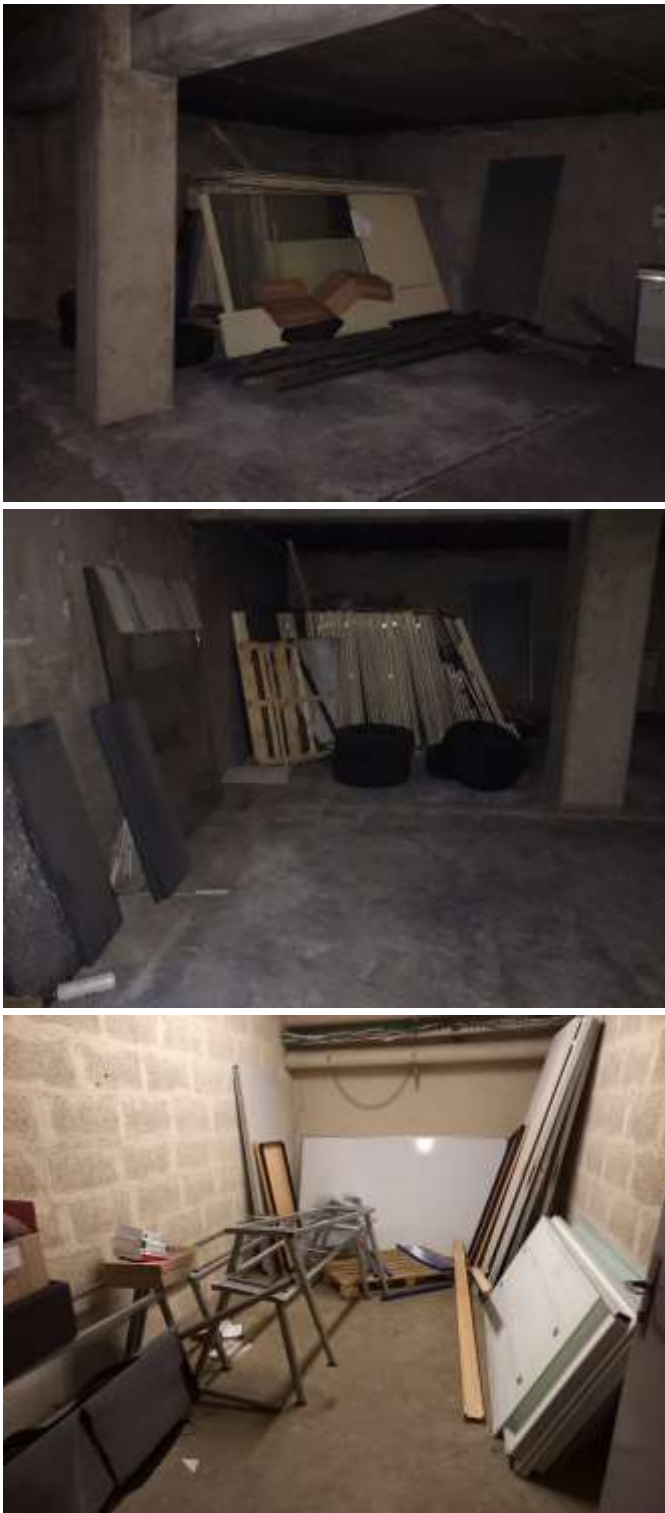
<p>Type de revêtement : dalle béton</p> <p>Etat du revêtement : <input checked="" type="checkbox"/> bon état apparent <input type="checkbox"/> état dégradé</p> <p>Constat de pollution : non</p>
Stockage d'encombrants dans le sous-sol

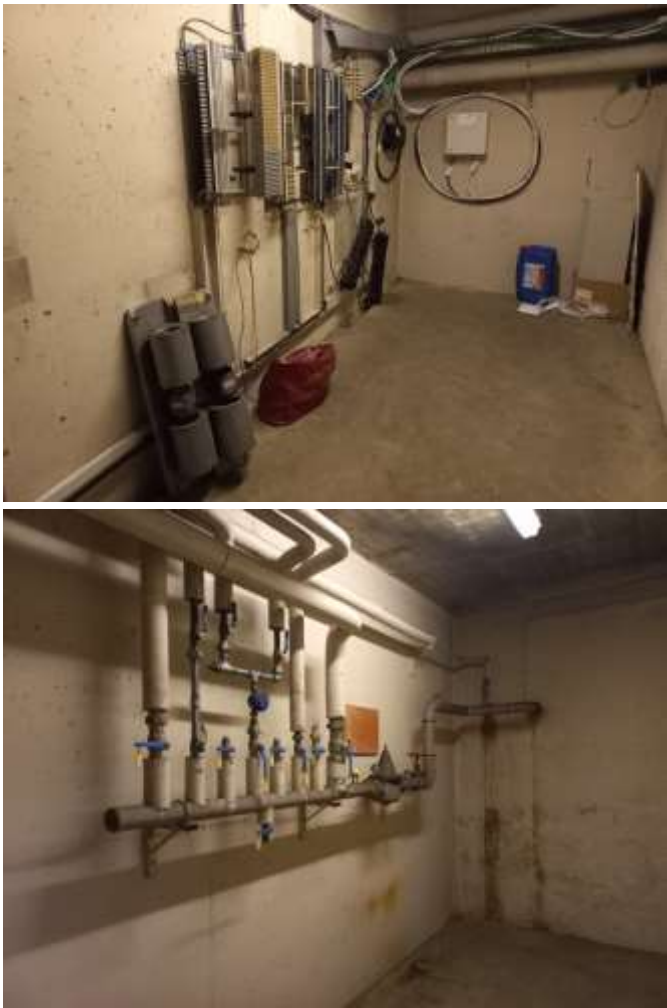
<p data-bbox="288 1285 659 1317">Locaux techniques en sous-sol</p>	<p data-bbox="842 667 1236 698">Type de revêtement : dalle béton</p> <p data-bbox="842 745 1086 777">Etat du revêtement :</p> <p data-bbox="866 781 1150 853"> <input checked="" type="checkbox"/> bon état apparent <input type="checkbox"/> état dégradé </p> <p data-bbox="842 900 1147 931">Constat de pollution : non</p>

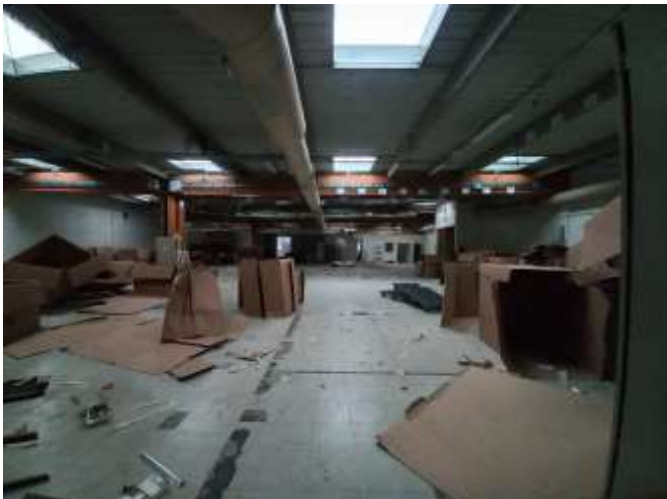
<p data-bbox="180 1839 767 1870">Entrepôt du locataire SWOOPIN (non accessible)</p>	<p data-bbox="842 1473 1385 1505">Type de revêtement : dalle béton et carrelage</p> <p data-bbox="842 1552 1086 1583">Etat du revêtement :</p> <p data-bbox="866 1588 1302 1659"> <input type="checkbox"/> bon état apparent <input checked="" type="checkbox"/> état dégradé : carrelage cassé </p> <p data-bbox="842 1706 1147 1738">Constat de pollution : non</p>

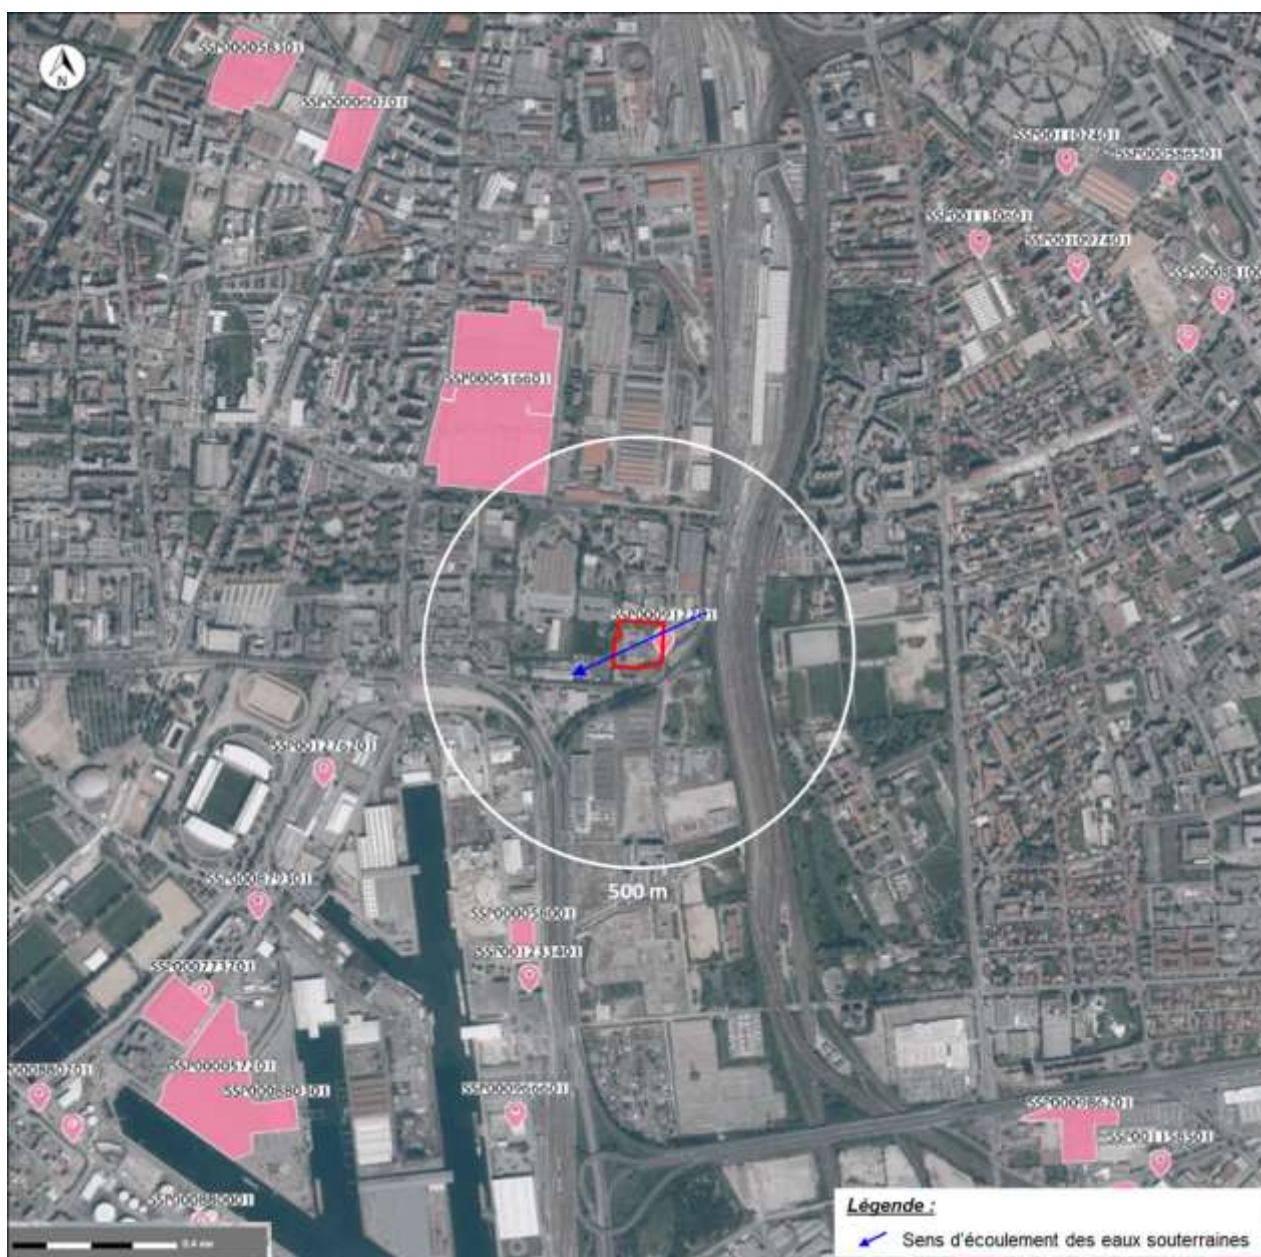
Figure 5 : Localisation des sites BASOL dans un rayon de 500 m autour du site (source : Infoterre)

- SSP000912201 : Ancienne usine à gaz de Lyon, en bordure sud-est du site. Aucun impact sur les eaux souterraines n'a été mis en évidence ;
- SSP000616601 : Ancienne usine de travail des métaux SITL (ex FAGOR BRANDT), à 350 m au nord-ouest. Des impacts en HAP, COV et BTEX mis en évidence dans les eaux souterraines sont à l'origine de restriction d'usage des eaux souterraines dans le secteur (voir paragraphe 5.1.4).

Sur la base du sens d'écoulement des eaux souterraines en direction de l'ouest au droit du site, aucun site BASOL n'est recensé en amont hydraulique.

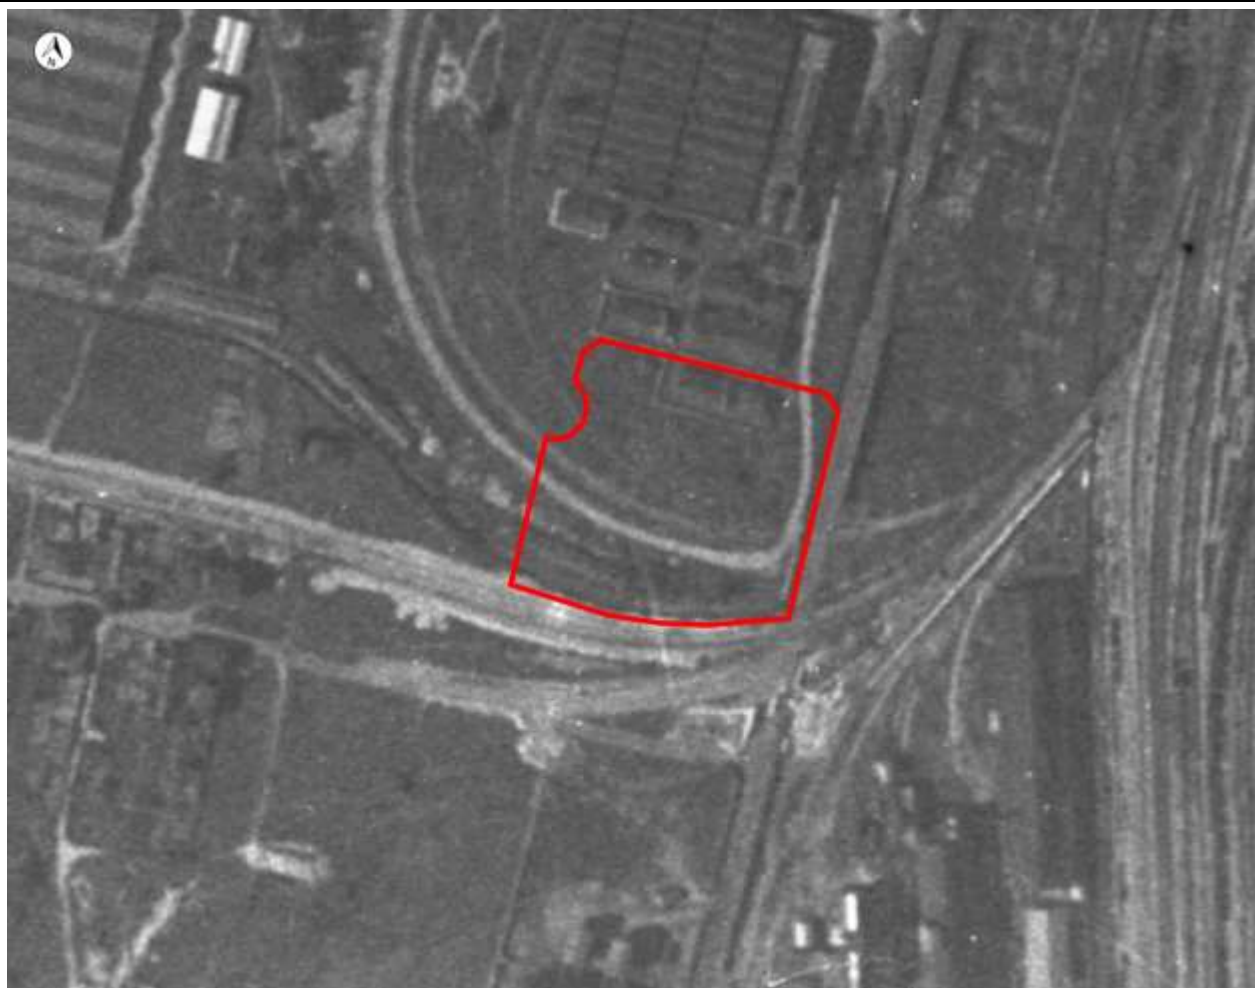
Réf mission et cliché : C3410-0221_1938_NP9_1142

**Observation sur site**

Les trois bâtiments en partie nord sont toujours présents. Ceux en partie sud-ouest semblent avoir été détruits. Une partie des voies ferrées qui traversant le site ne semblent plus exploitées.

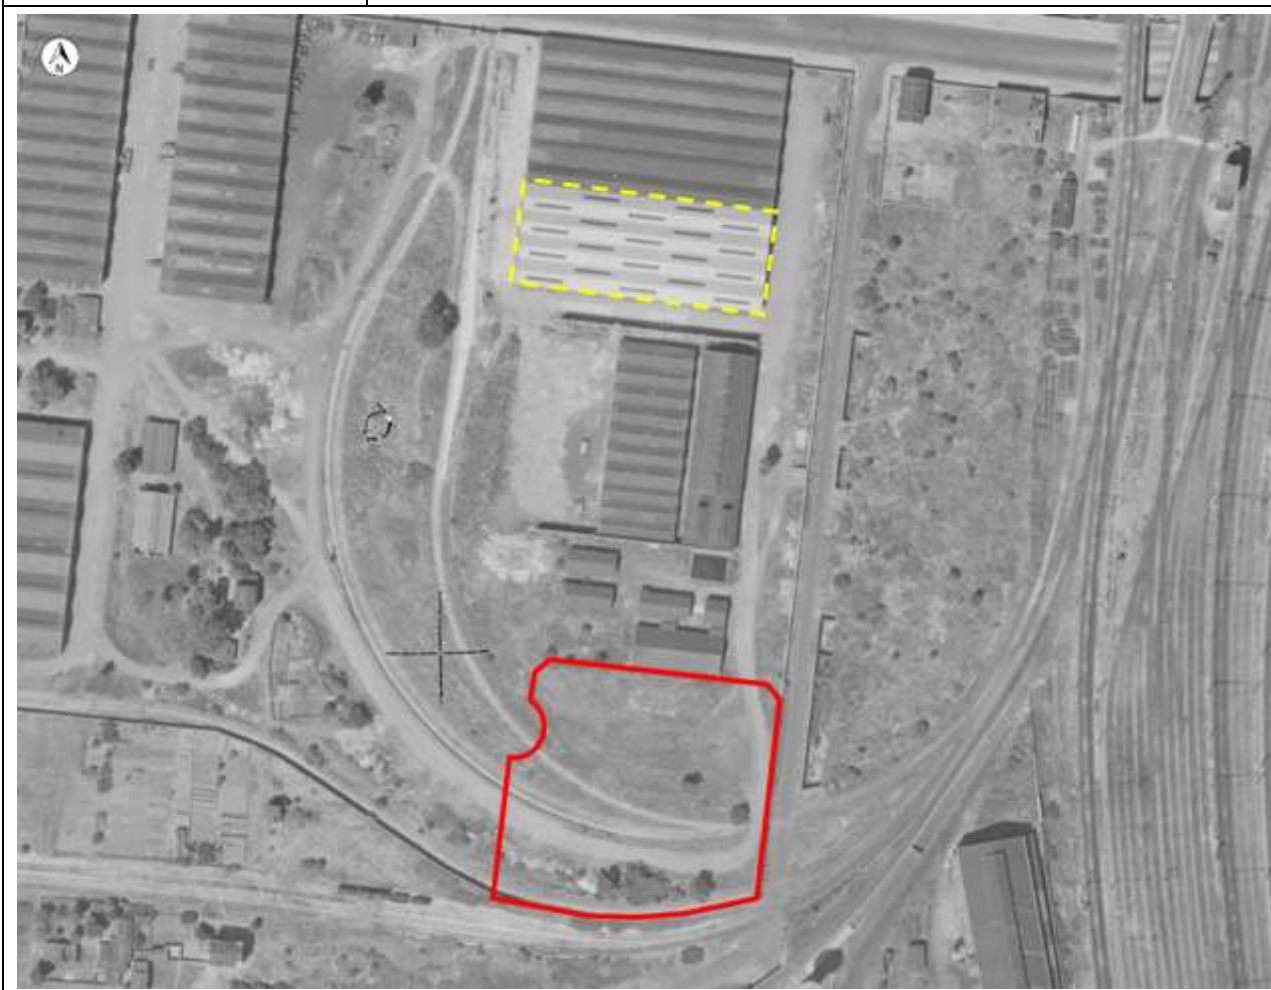
Année : 1954	Réf mission et cliché : C3031-0051_1954_CDP893_0910

Observation sur site	Pas de changement notable.
Observation hors site	Fin des travaux de démantèlement. Une partie du bâtiment au nord a été reconstruite.

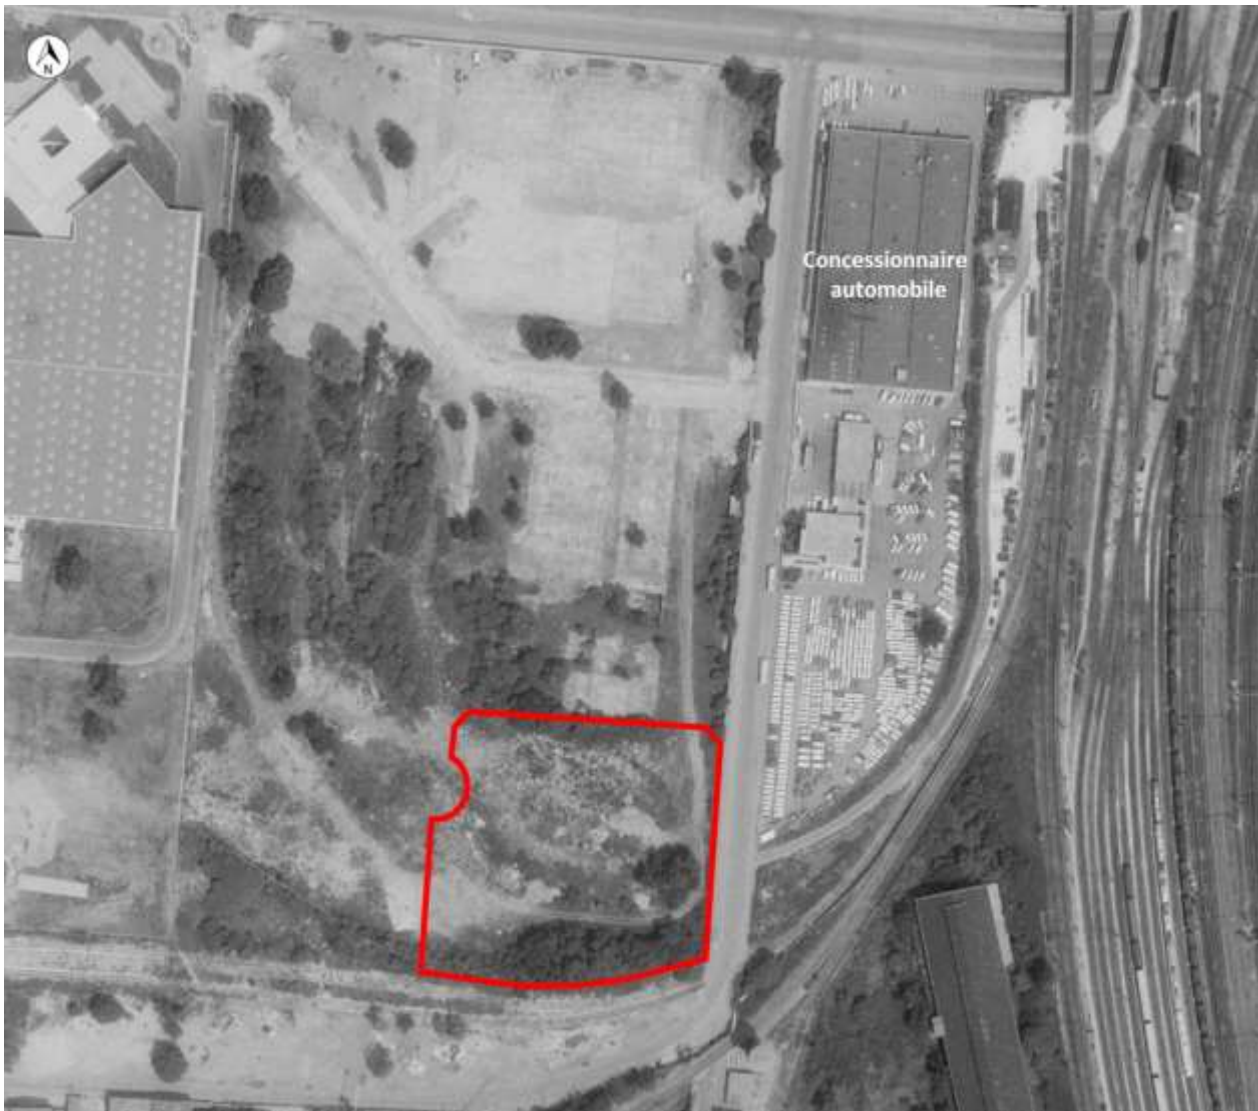
Année : 1982	Réf mission et cliché : C3031-0711_1982_FR9209_0249

Observation sur site	L'ensemble des voies ferrées ont disparu.
Observation hors site	Destruction de l'ensemble des bâtiments au nord du site. Un concessionnaire automobile (stationnement de voitures en extérieur) s'est installé au début des années 1970.

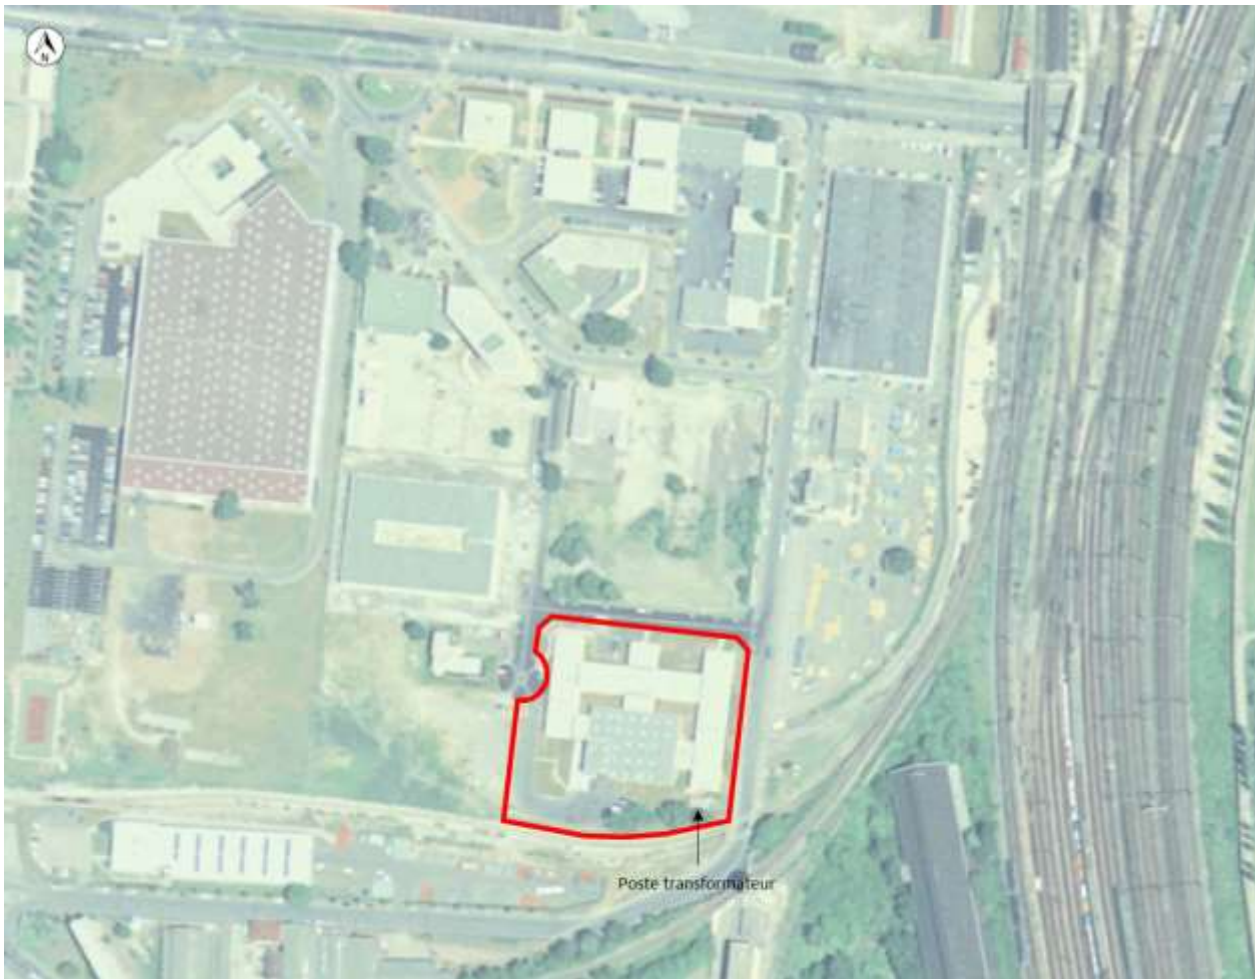
Année : 1986	Réf mission et cliché : C2928-0012_1986_FR6100_0156

Observation sur site	Entre 1984 et 1986, le bâtiment actuellement en place est construit. Il est déjà dans sa configuration actuelle. Le poste transformateur électrique est bien visible.
Observation hors site	Des bâtiments similaires dans leur architecture sont également construits sur les terrains au nord, entre le site d'étude et la rue Challemel-Lacour.
