## REGULARISATION ET TRAVAUX DE STABILISATION DE LA PISTE CHANTERELLE

### DEMANDE D'EXAMEN AU CAS PAR CAS NOTE D'ACCOMPAGNEMENT

11 février 2025

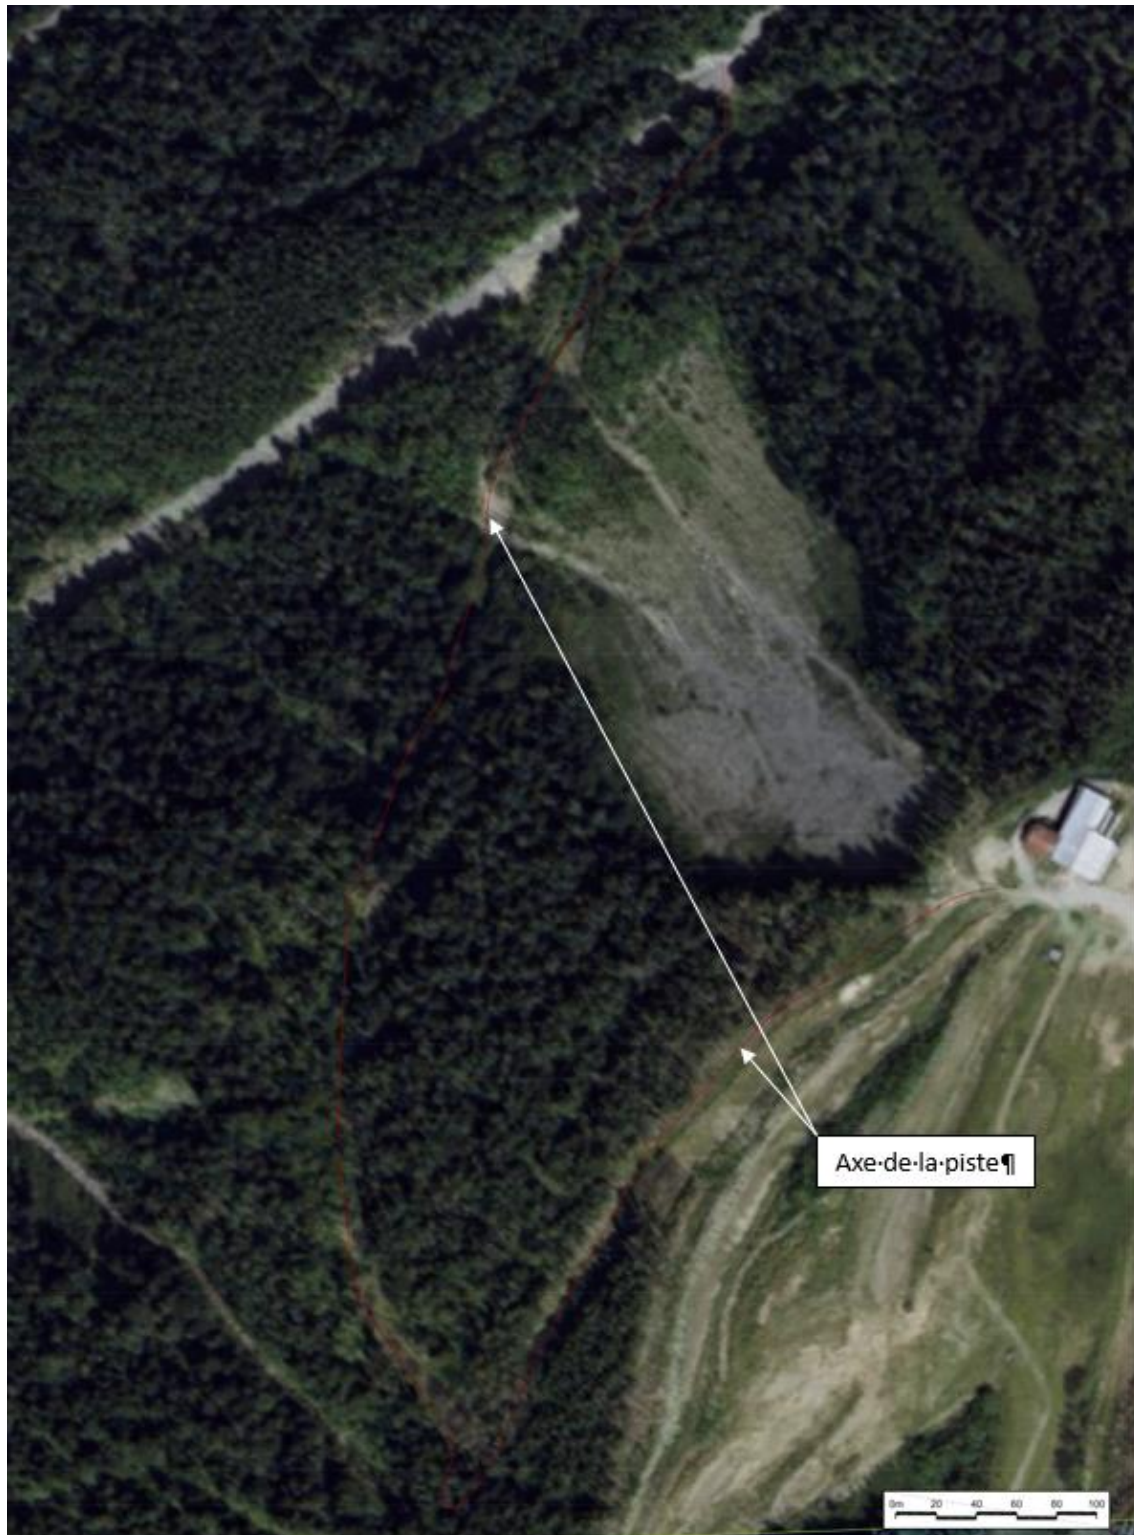
Le tracé de la piste de ski emprunte l'itinéraire d'une piste forestière de 3.5m de large sur une longueur d'environ 1250m, partiellement en zone boisée.

On peut rappeler que la partie supérieure ainsi qu'une partie médiane et inférieure du tracé n'étaient pas boisées, soit un linéaire de 375m, il est donc considéré un linéaire de défrichement de 875m avec une largeur moyenne de 20m. A cette surface, le layon de la piste forestière existante est retranchée (3.5m de large). **La surface de défrichement retenue est de 1.45 hectares.**

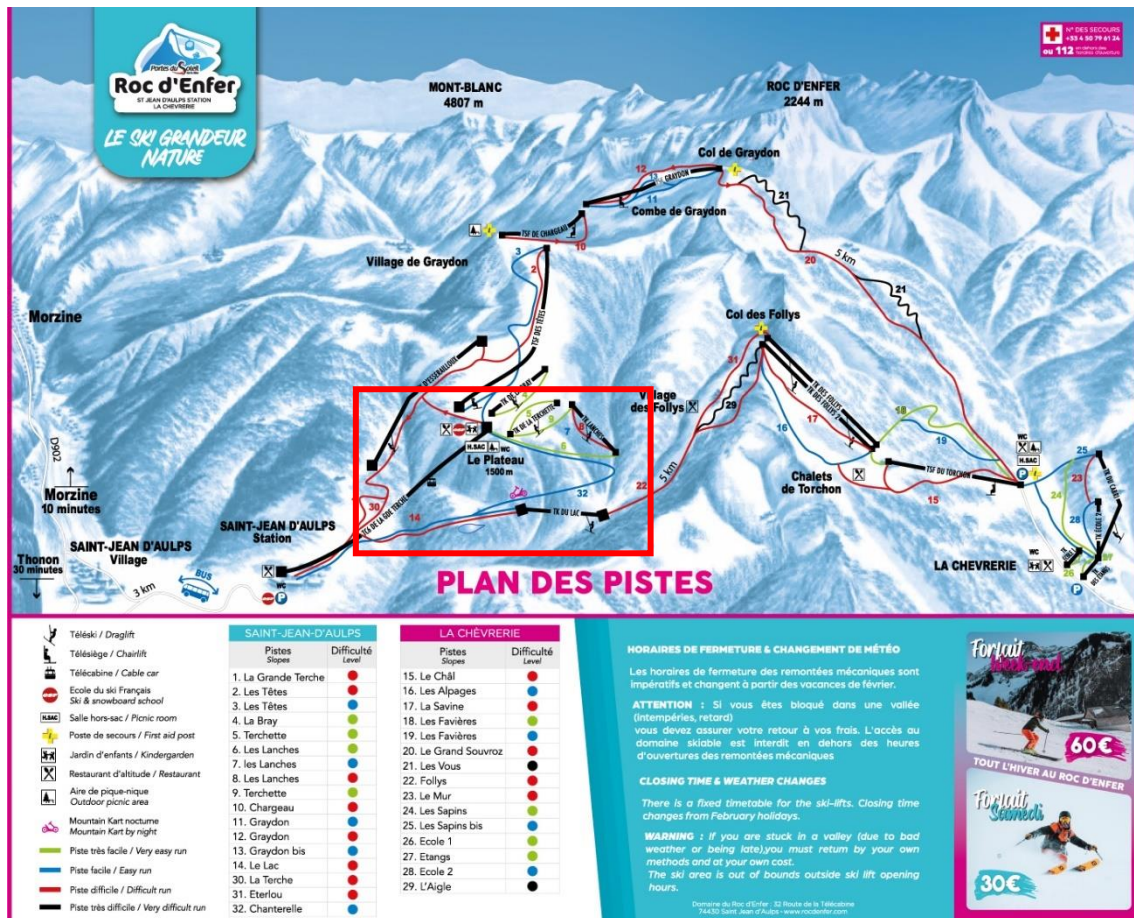
Figure 1 Localisation des travaux de pistes

La photographie aérienne ci-contre de 2015 montre l'existence de la piste forestière ainsi que les portions déjà non boisées sur la zone de la piste de ski. Elle confirme donc la surface de défrichement prédécrite.

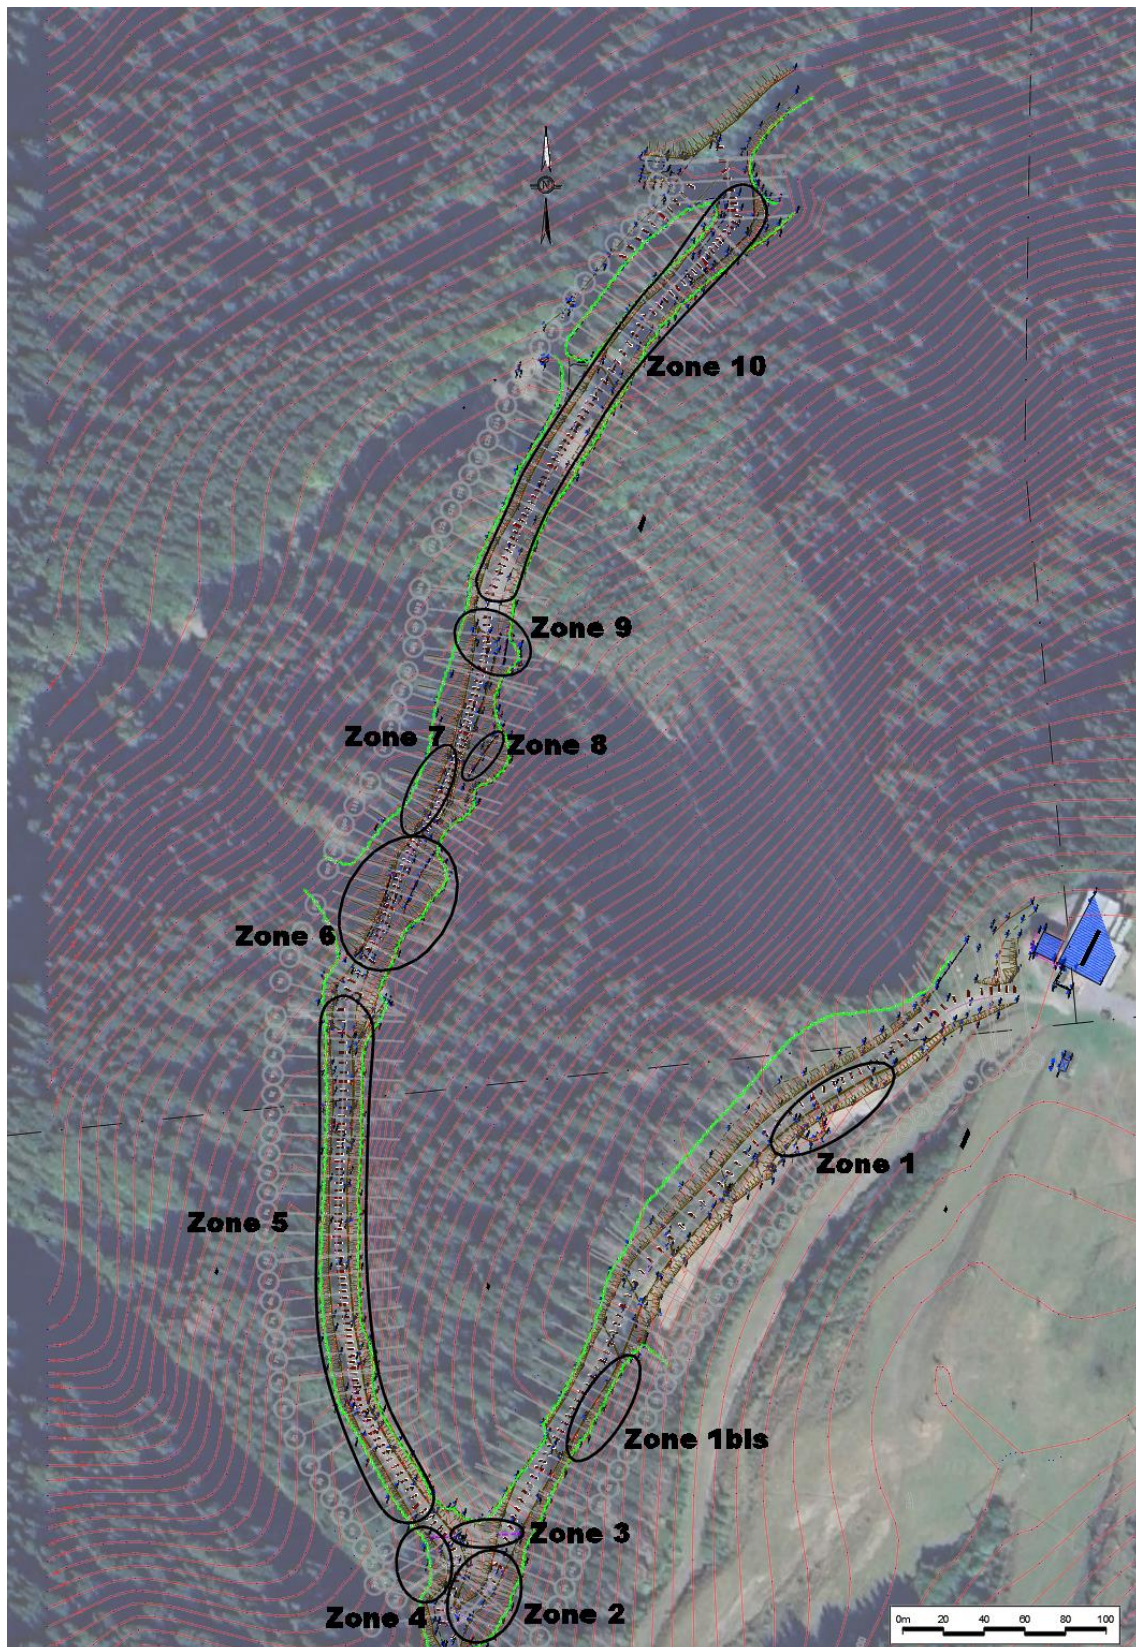
**Figure 2** Figuration des différentes zones, CIME, 2024

Les chapitres suivant présentent en détail les aménagements de confortement qu'il conviendra de réaliser et qui sont conformes aux préconisations géotechniques.

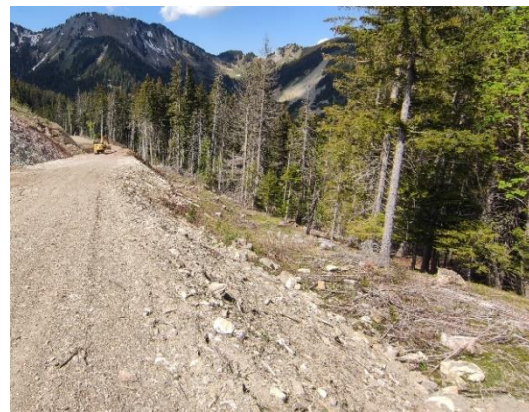
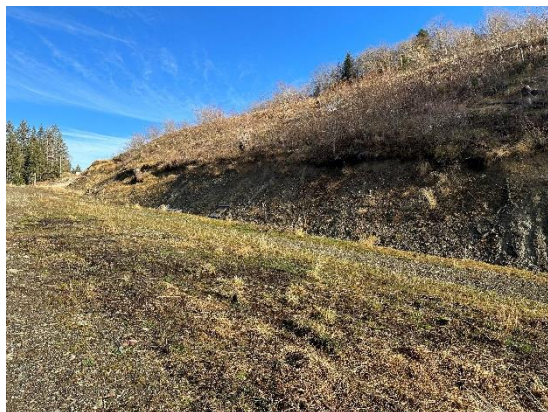
**Photo 16** Evolution de la zone de coupe d'Epicéa (source : CIME, 2024)

Il s'agit de pessières ayant fait l'objet d'abattage d'arbres. Ces zones sont localisées sur le haut de l'aire d'étude de part et d'autre de la nouvelle piste Chanterelle. La végétation était peu développée au moment de l'inventaire, toutefois la régénération d'arbres (épicéas notamment) et quelques petits arbustes étaient visibles : Sorbier des oiseleurs (*Sorbus aucuparia*), Aulne vert (*Alnus viridis*), ... De nombreux résidus de coupe étaient présents ce qui empêche la bonne reprise de la végétation spontanée.

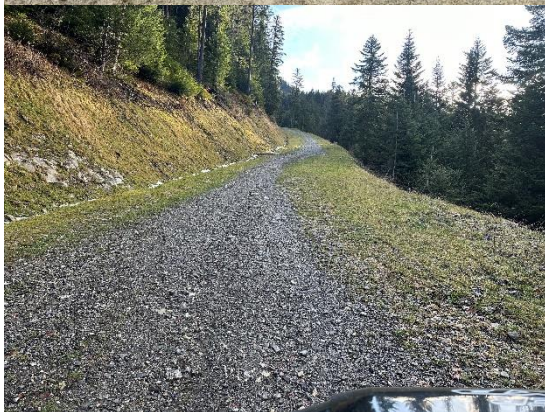
**Photo 20** Piste de ski partiellement végétalisée sur la zone d'étude (source : CIME 2024)

Dans certains secteurs, la revégétalisation est difficile en raison du passage d'engins et des sols superficiels.

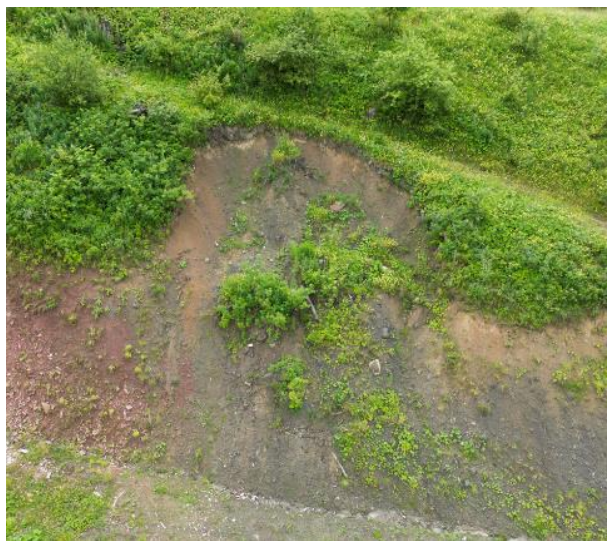
La zone 1 est sujette à un glissement rotationnel le talus amont de la piste Chanterelle. Lors de la visite estivale, une légère évolution de la niche d'arrachement par érosion régressive a été observée. Cela est conforme avec les observations du diagnostic. Le glissement semble avoir trouvé un équilibre limite et le talus s'est légèrement revégétalisé. Le fossé de collecte des eaux a été curé comme préconisé.

Les préconisations du diagnostic sont donc toujours d'actualité.

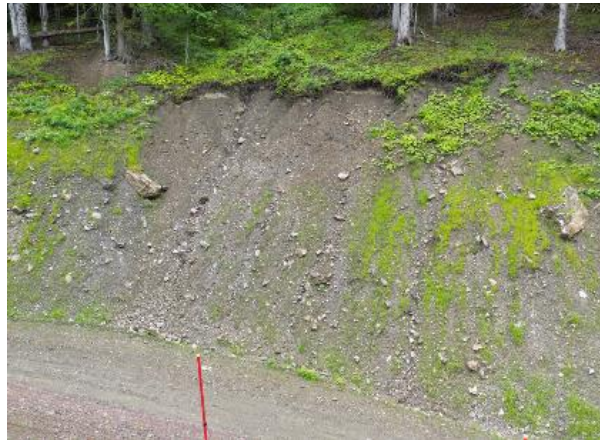
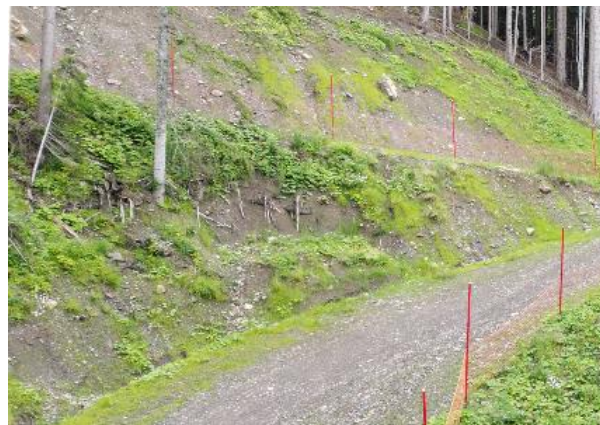
### Zone 2 : Glissements du talus amont et aval en partie amont du virage

En partie aval, les matériaux glissés se sont la niche d'arrachement est vouée à évoluer érosion régressive. Les pentes sont importantes. Le talus s'est légèrement revégétalisée.

Les préconisations du diagnostic sont donc d'actualité.

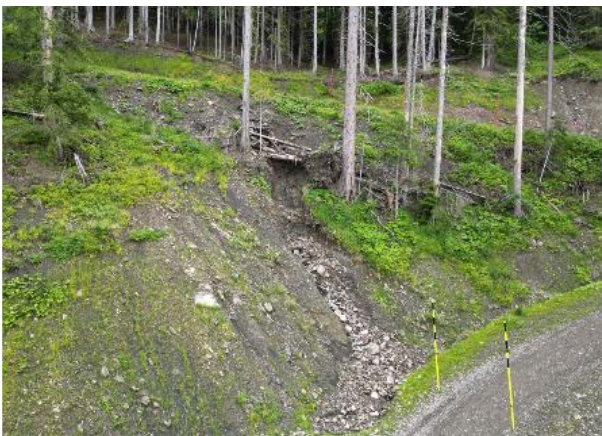
### Zone 3 : Buse du talus aval en partie amont du virage

La zone n°3 est sujette à un important ravinement en sortie de buse d'évacuation. Les écoulements sont captés en pied par un fossé de gestion des eaux. La zone ne semble pas avoir subi d'évolution majeure. Néanmoins, le ravinement perdure.

Les préconisations du diagnostic sont donc toujours d'actualité.

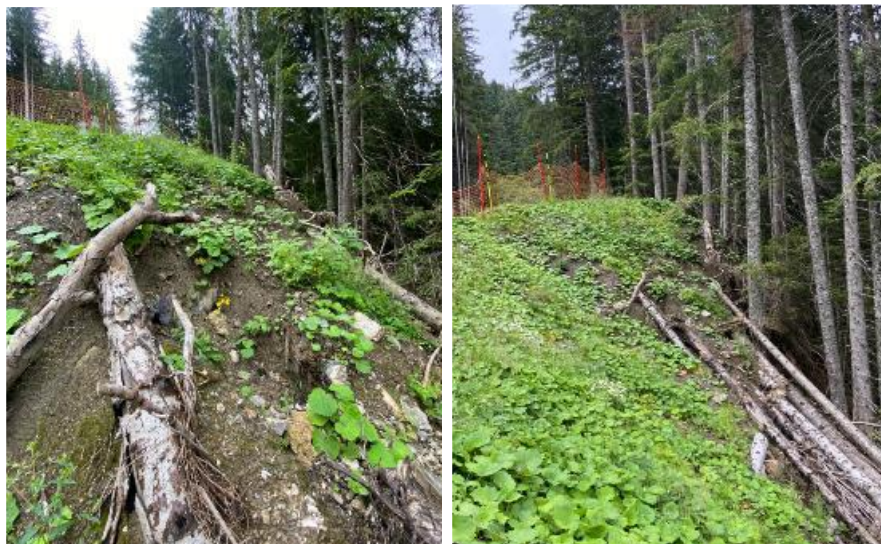
#### Zone 4 : Glissement du talus aval dans le virage

La zone n°4 présente un remblai en matériaux fins recouvrant des troncs d'arbres déposés de manière aléatoire. Lors de la visite du 15/11/2023, des cavités ont été recensées entre les arbres déposés à l'horizontale. En effet, le talus se sous-cave et les matériaux fins, avec un apport d'eau conséquent, sont entraînés sous les troncs. La visite du 22/07/2024 a permis de mettre en évidence que l'ampleur de ce phénomène était plus importante et va s'aggraver à la faveur des prochains épisodes pluvieux.

Les préconisations du diagnostic sont donc toujours d'actualité.

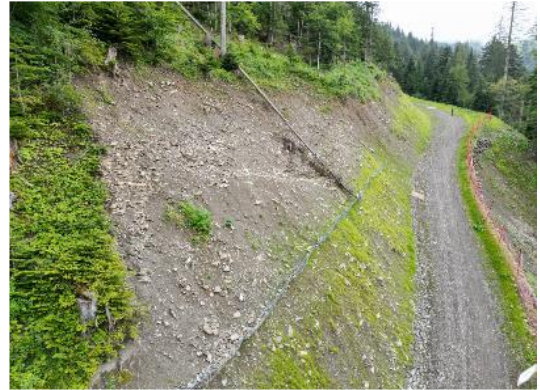
### Zone 6 : Soutènement en rondins croisés empilés + barrière grillagée

La zone n°6 présente un soutènement en rondins croisés empilés en partie aval. Un filet de protection est mis en place pour éviter un danger des usagers de la piste. Cet ouvrage ne présente aucune évolution. A l'amont, une barrière grillagée haubanée jouant le rôle de pare-pierres provenant du couloir d'érosion. Elle est relativement remplie et devra être purgée. De plus un arbre mort se trouve en travers du talus.

Les préconisations du diagnostic sont donc toujours d'actualité.

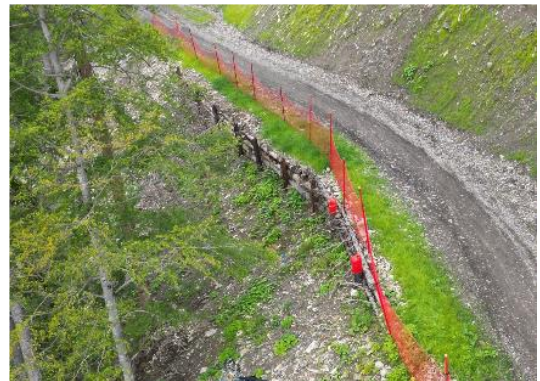
### Zone 7 : Soutènement en rondins empilés et IPN

La zone n°7 présente un soutènement en rondins empilés couplé à des profilés métalliques verticaux, fichés dans le talus aval. Un filet de protection ainsi que des matelas ont été mis en place pour éviter un danger des usagers de la piste. La zone ne présente aucun désordre ou évolution.

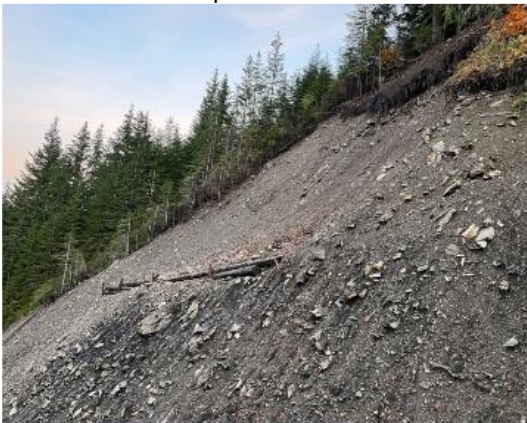
Visite du 15/11/2023

La zone n°8 présente un talus de 30 m de rampant avec une pente de 50°. Il talus est sujet au phénomène d'érosion régressive. Lors de la visite estivale, une évolution de la niche d'arrachement a été observée. En effet, le phénomène a légèrement accentué le surplomb de la crête sommitale. Cela est conforme avec les observations du diagnostic.

Une barrière en rondin a été mise en place afin de limiter et d'intercepter les chutes de pierres venant de la zone d'érosion régressive sur la piste. Etant amené à retenir un volume non négligeable, il est nécessaire de réaliser une purge régulière sur cet ouvrage. En effet, le jour de la visite estivale, cette dernière était relativement remplie.

Les préconisations du diagnostic sont donc toujours d'actualité.

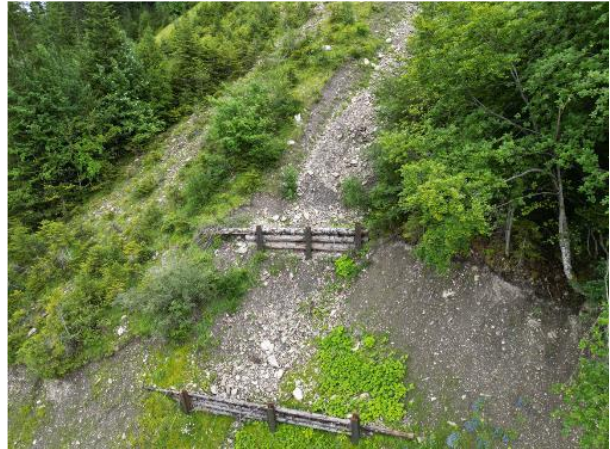
Le ravinement identifié en aval perdure et gagne en ampleur.

Les préconisations du diagnostic sont donc toujours d'actualité.
