# RAPPORT PHASE 1

Affaire n° A2101839 du 07/11/2022

## ARCHE AGGLO - COMMUNE DE COLOMBIER-LE-JEUNE

Diagnostic et Schéma Directeur d'Assainissement -  
Rapport de Phase 1 : Analyse de l'existant –  
Recueil de données

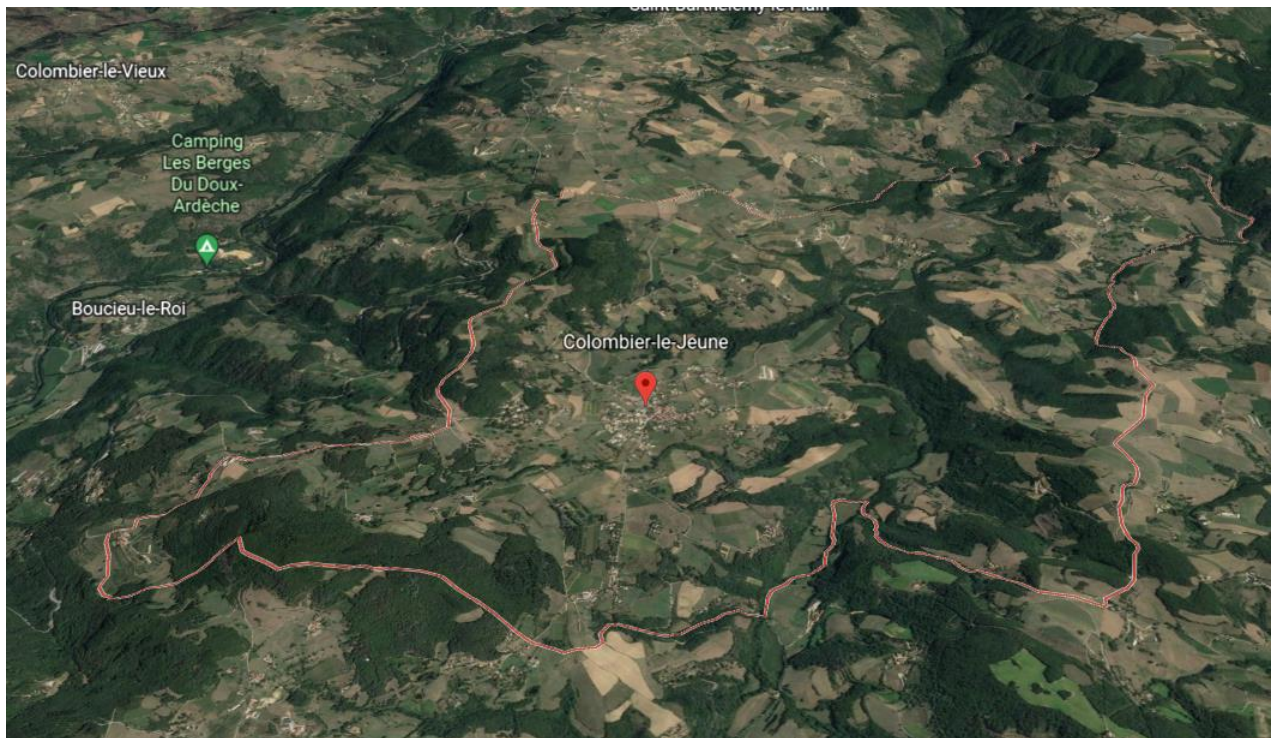
### 2.3.3 Relief

Le secteur d'étude se situe à une altitude moyenne de 510 m et présente un relief relativement vallonné. L'altitude de la commune varie entre 277 m et 762 m.

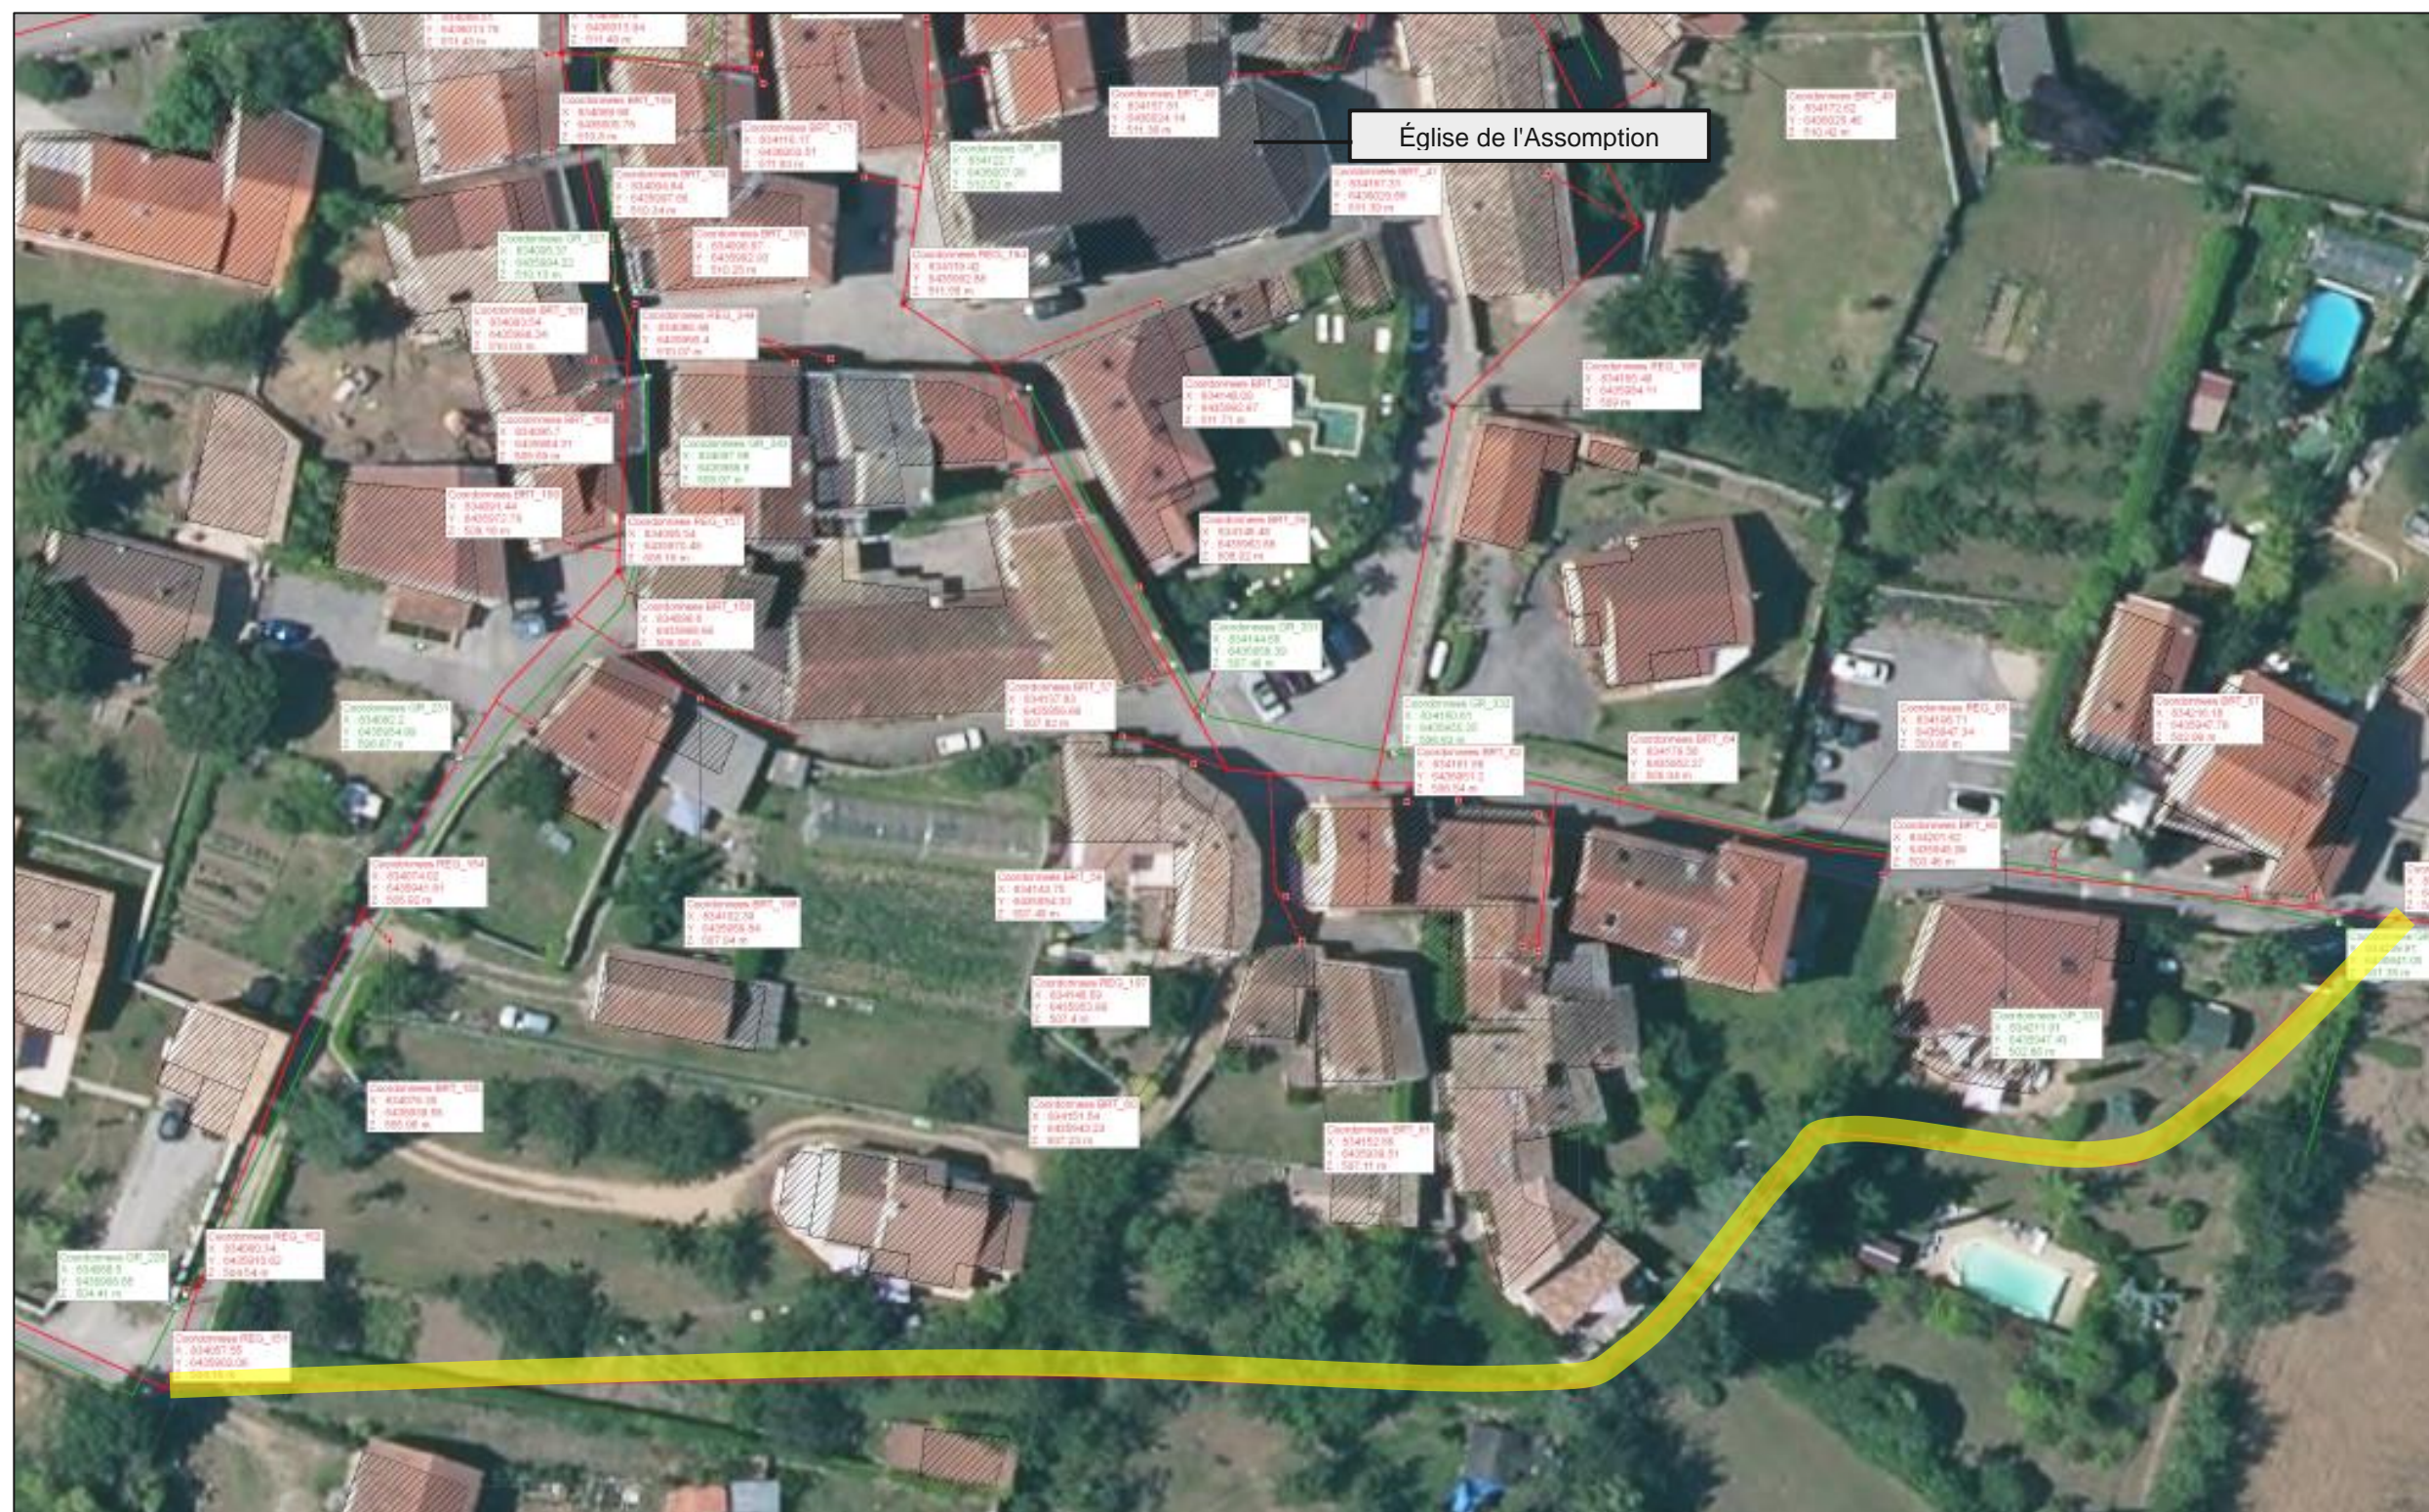
#### Extrait de plan du tronçon situé en propriété privée

Une partie du réseau situé au sud du vieux village est en propriété privée. La reconnaissance n'a pas permis de confirmer le tracé des réseaux. En l'état, l'exploitation de ce tronçon n'est pas possible. Le tracé de ce réseau pourra être précisé lors des tests à la fumée.

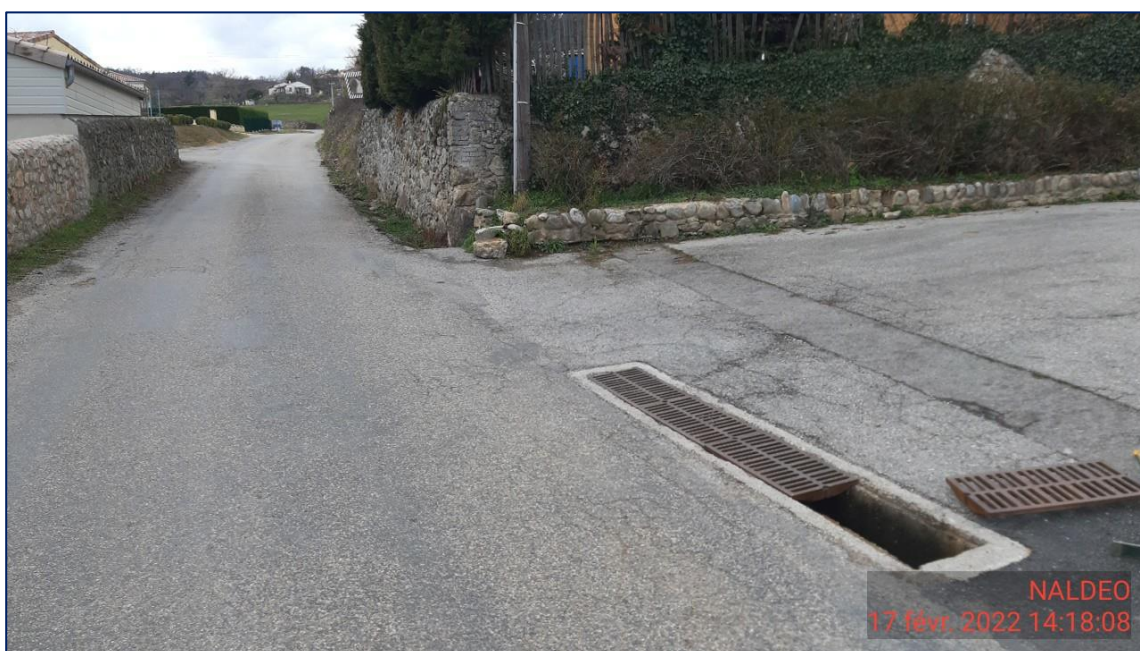
Exemple de grille pluviale

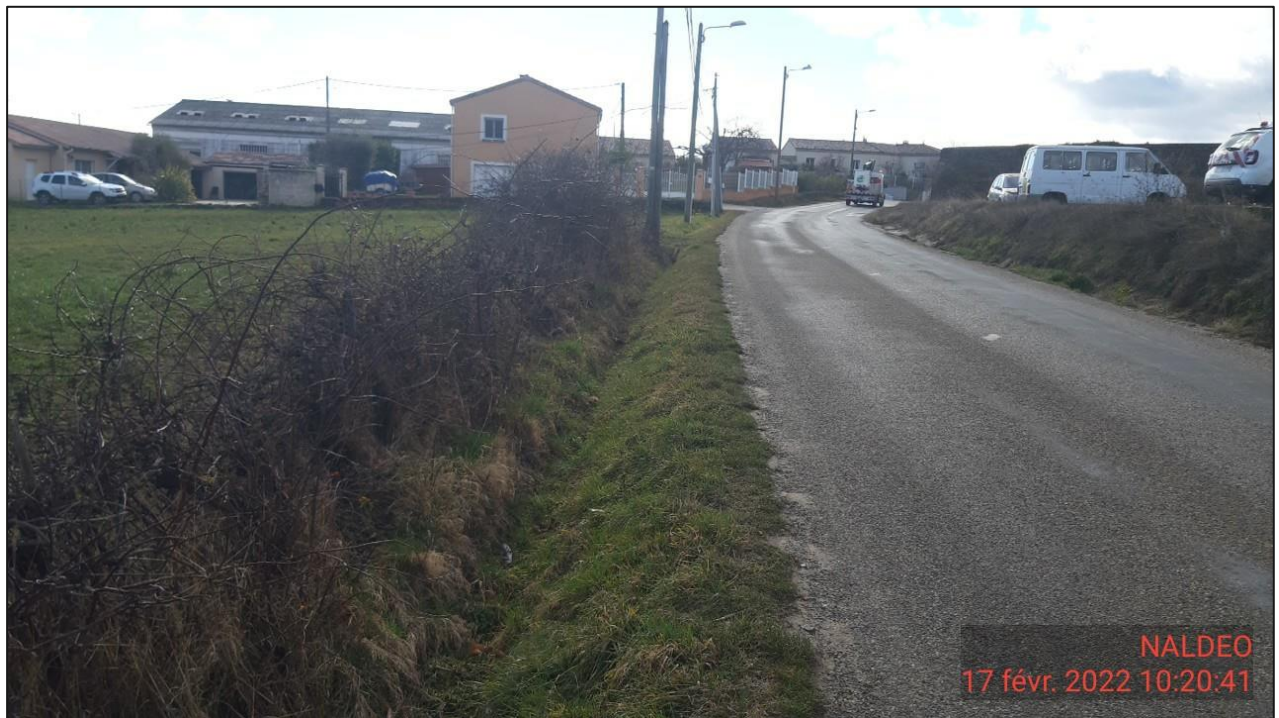
Fossé route de Tournon

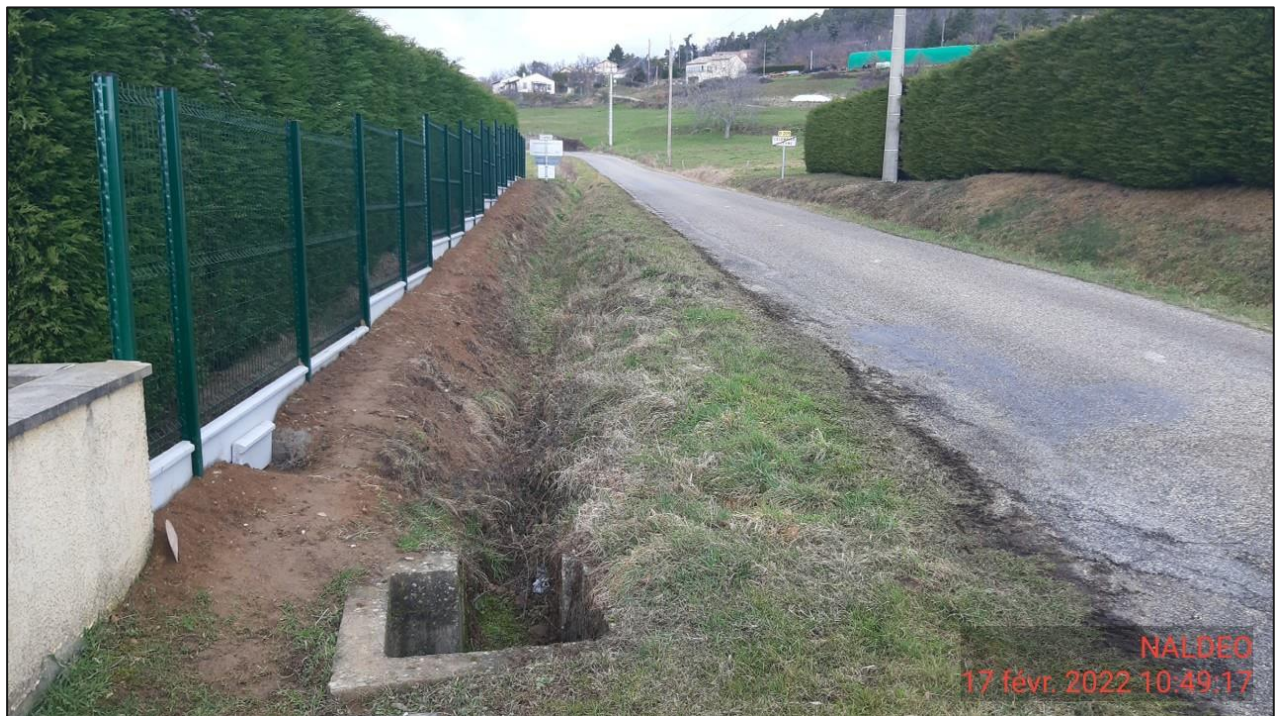
Exutoire et fossé, route de Lamastre

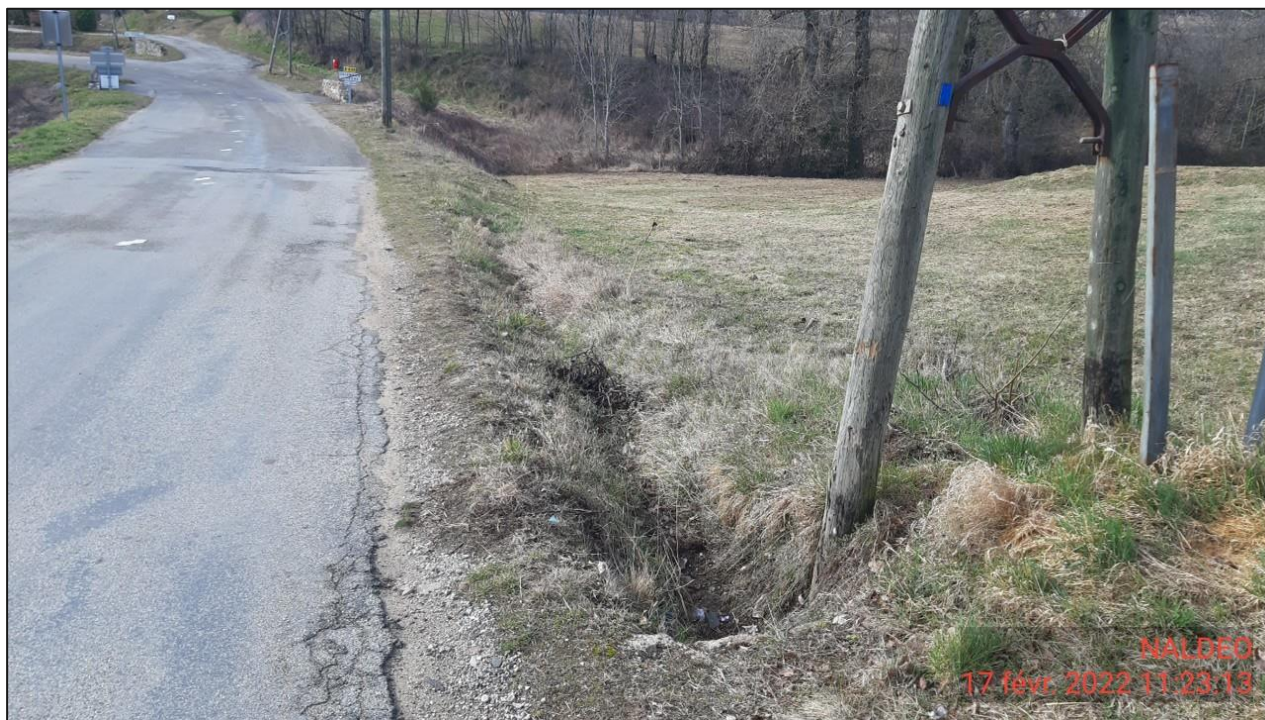
Exutoire et fossé, route de Gilhoc
