Rapport d'étude historique, documentaire, de vulnérabilité des milieux et d'investigations sur les sols et gaz du sol

MISSIONS INFOS-DIAG SELON LA NORME NF X31-620-2 DE DECEMBRE 2021

Anciennes carrière et centrale à béton

Chemin des Carrières
26600 La-Roche-de-Glun

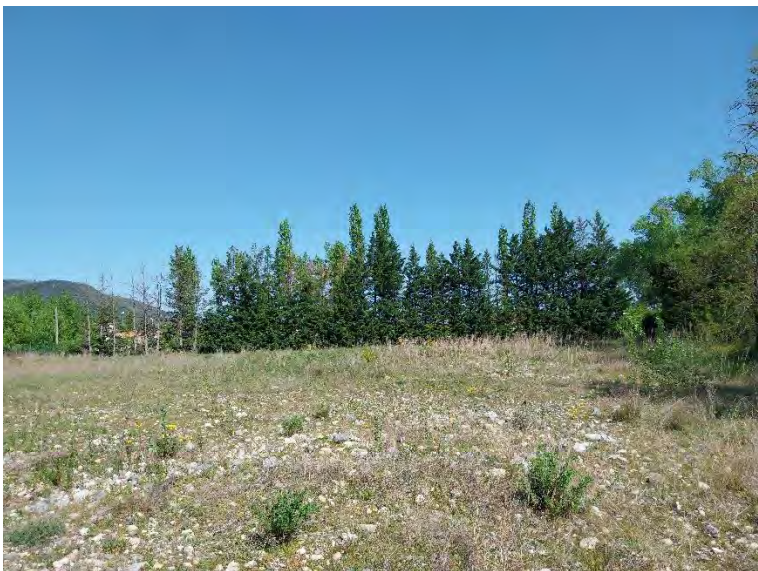
<p>Partie nord</p>	<p>Type de revêtement : Aucun – terre végétale</p> <p>Constat de pollution : RAS</p>

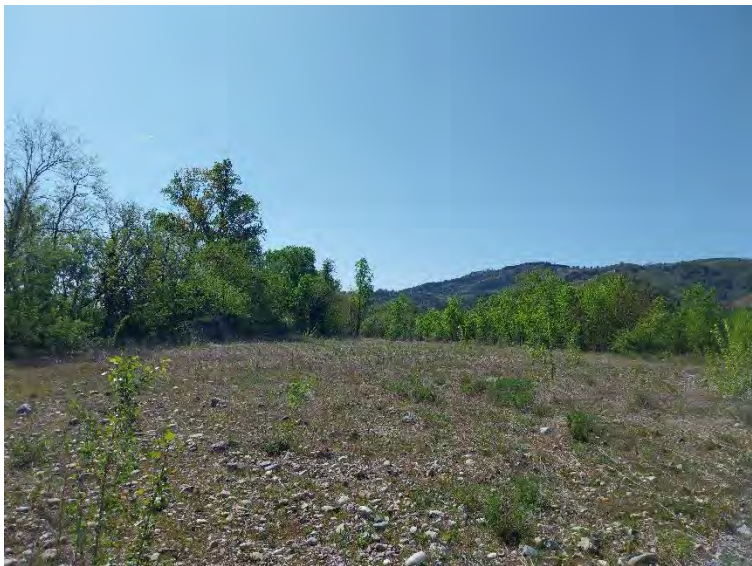
<p>Partie sud</p>	<p>Type de revêtement : Aucun – terre végétale</p> <p>Constat de pollution : RAS</p>

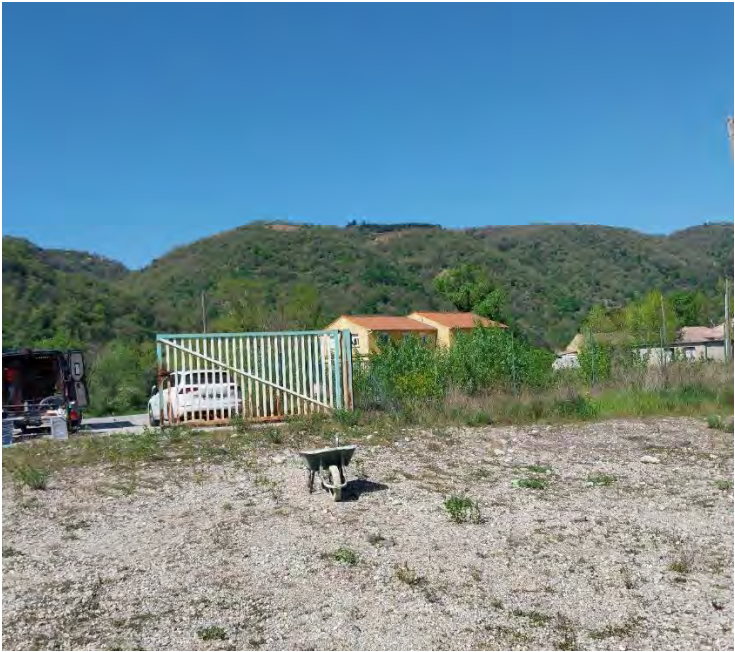
<p data-bbox="344 974 732 1003">Accès au site, côté ouest du site</p>	<p data-bbox="954 593 1430 656">Type de revêtement : Aucun – terre végétale</p> <p data-bbox="954 701 1268 730">Constat de pollution : RAS</p>

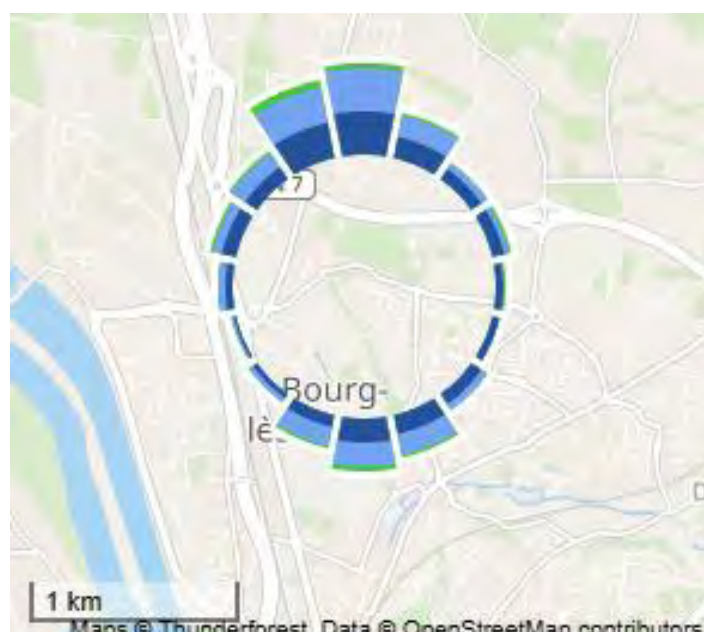
Figure 5 : Rose des vents de la station Aéroport de Valence-Chabeuil (source : Windfinder)

Les vents majoritaires sont orientés plein nord, ce qui correspond au mistral, vent sec et froid. Les vents du sud, plus chauds et souvent chargés de pluie sont plus rares et plus faibles.

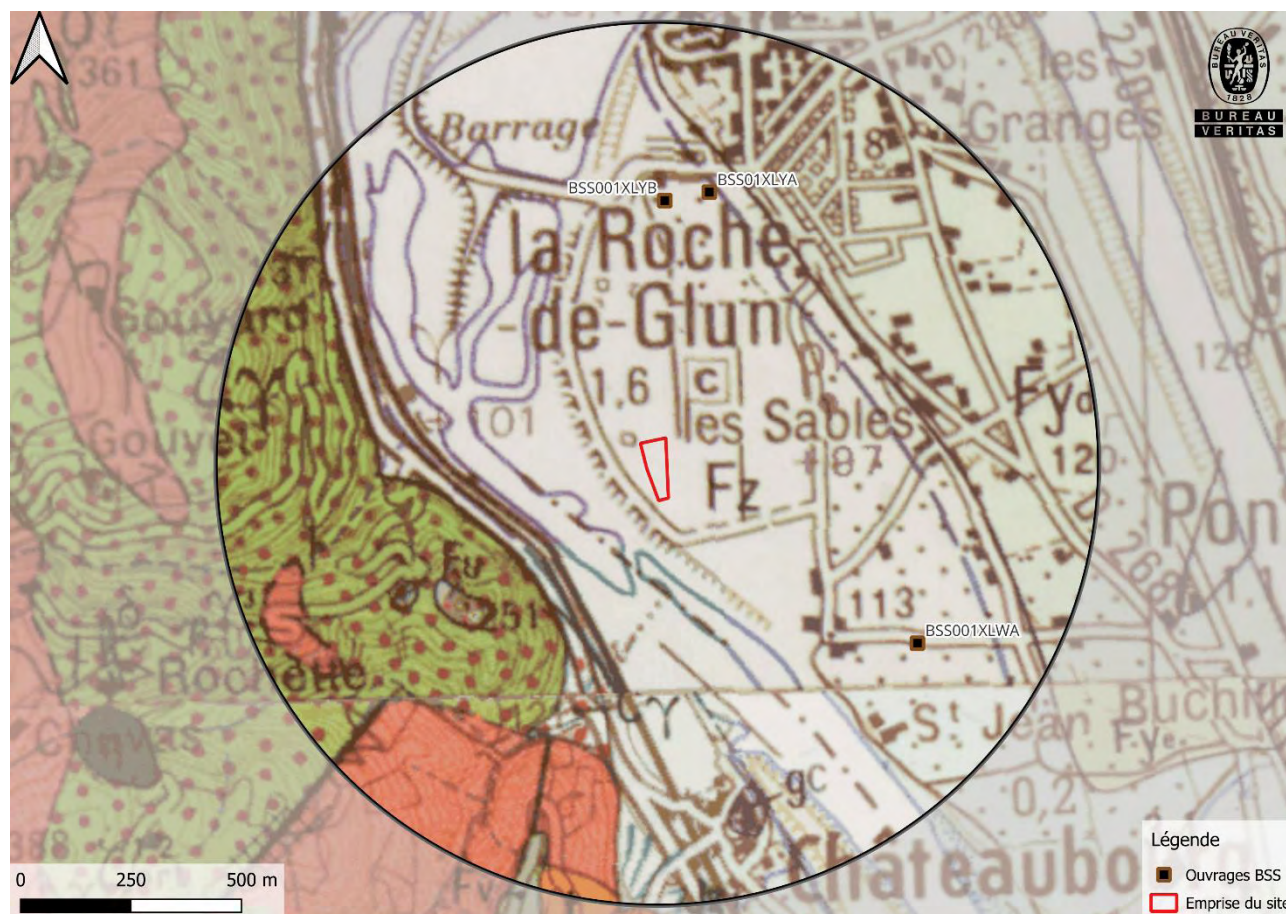
Figure 6 : Ouvrages BSS dans un rayon de 1 km autour du site d'étude et carte géologique 1/50000 n°794 (fond de carte : Infoterre)

Ouvrage BSS001XLYA	Ouvrage BSS001XLYB	Ouvrage BSS001XLWA
0 à -3 m : Terre végétale <i>Formations alluvionnaires du Quaternaire</i>	0 à -1,5 m : Limon sableux <i>Formations alluvionnaires du Quaternaire</i>	0 à -2,1 m : Limon sableux <i>Formations alluvionnaires du Quaternaire</i>
-3 à -12,8 m : Sable, graviers et galets – alluvions du Rhône <i>Formations argileuses du Pliocène</i>	-1,5 à -18,4 m : Sable, graviers et galets – alluvions du Rhône <i>Formations argileuses du Pliocène</i>	-2,1 à -14,4 m : Graviers et sable fins <i>Formations argileuses du Pliocène</i>
-12,8 à -40,5 m : alternance de couches marneuses, sable siliceux, cailloux siliceux, blocs de calcaire.	-18,4 à -20,1 m : Marne bleue <i>Formations calcaires du Jurassique</i>	-14,4 à -20,1 m : Marnes bleues et grises
-40,5 à -43,5 m : Marno-calcaire	-20,1 à -25 m : Rognons de calcaire et marno-calcaire enrobé de marnes bleues

Ces ouvrages sont localisés sur la carte ci-dessous ;

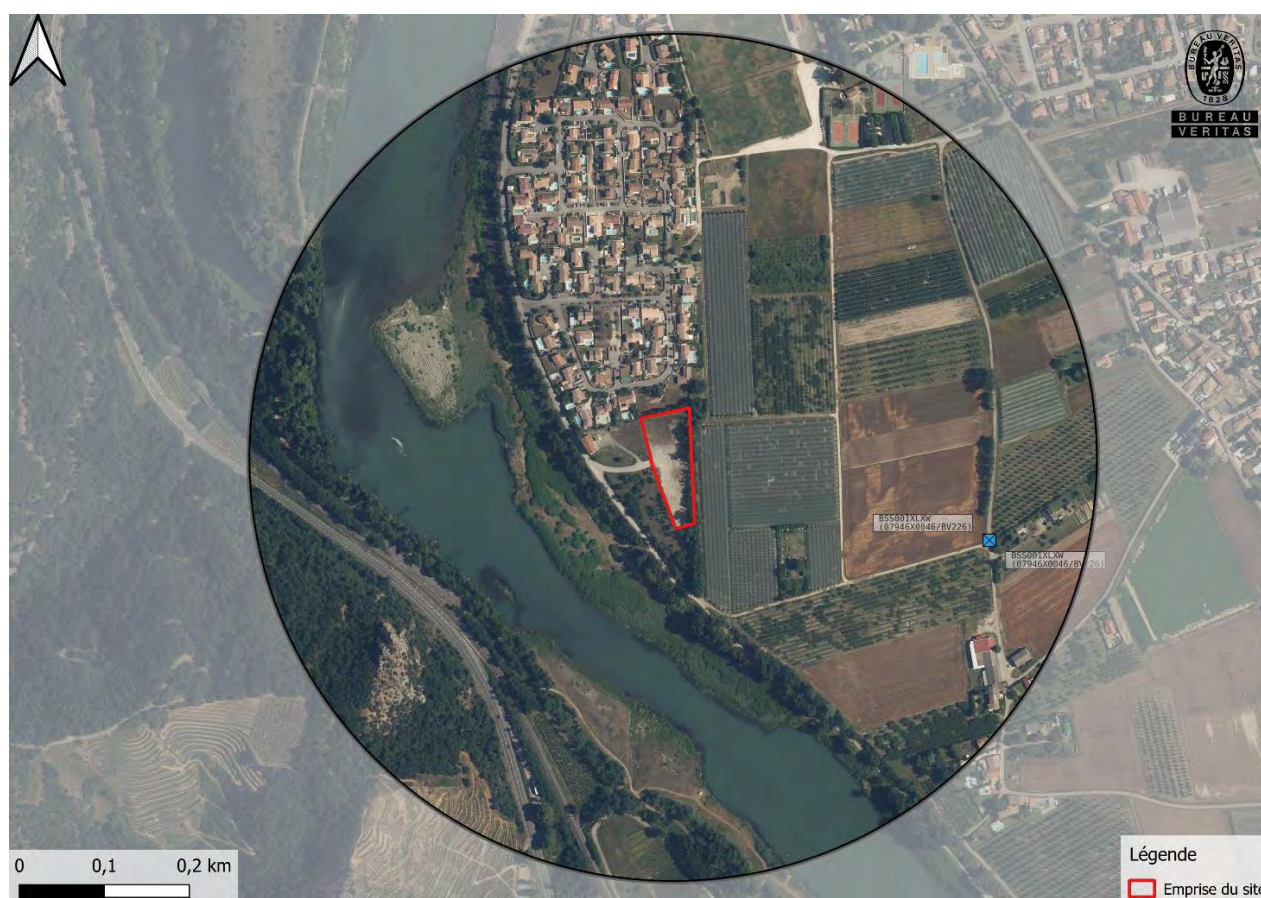
Figure 7 : Points d'eau recensés dans un rayon de 500 m autour du site (source : BRGM)

Dans un rayon de 500 m autour du site, un seul forage est recensé comme point d'eau dans la base de données du sous-sol (BSS). Il est présenté dans le tableau et la carte ci-dessous.

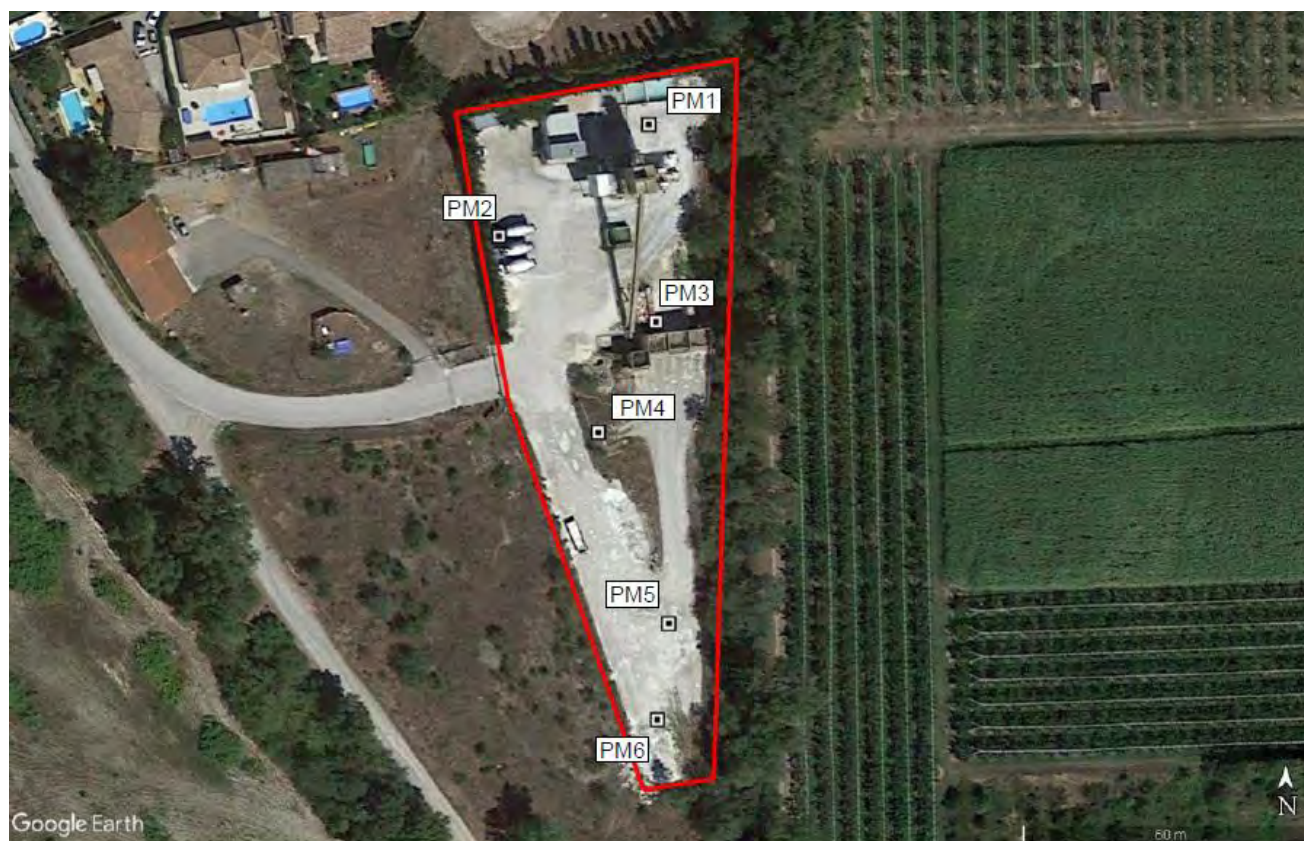
Les résultats d'analyse ont relevé une anomalie de concentration en COHV au droit du sondage PM1 entre 2 et 3 m. Il a également été observé la présence de traces en HCT C₁₀-C₄₀, en HAP et en métaux lourds sur l'ensemble des échantillons.

□ Fouille à la pelle mécanique menée jusqu'à 3.00 m/TA

GéauPole recommandait des investigations complémentaires dans l'environnement proche de PM1 pour vérifier l'impact des composés volatils en cas de projet d'aménagement sensible.

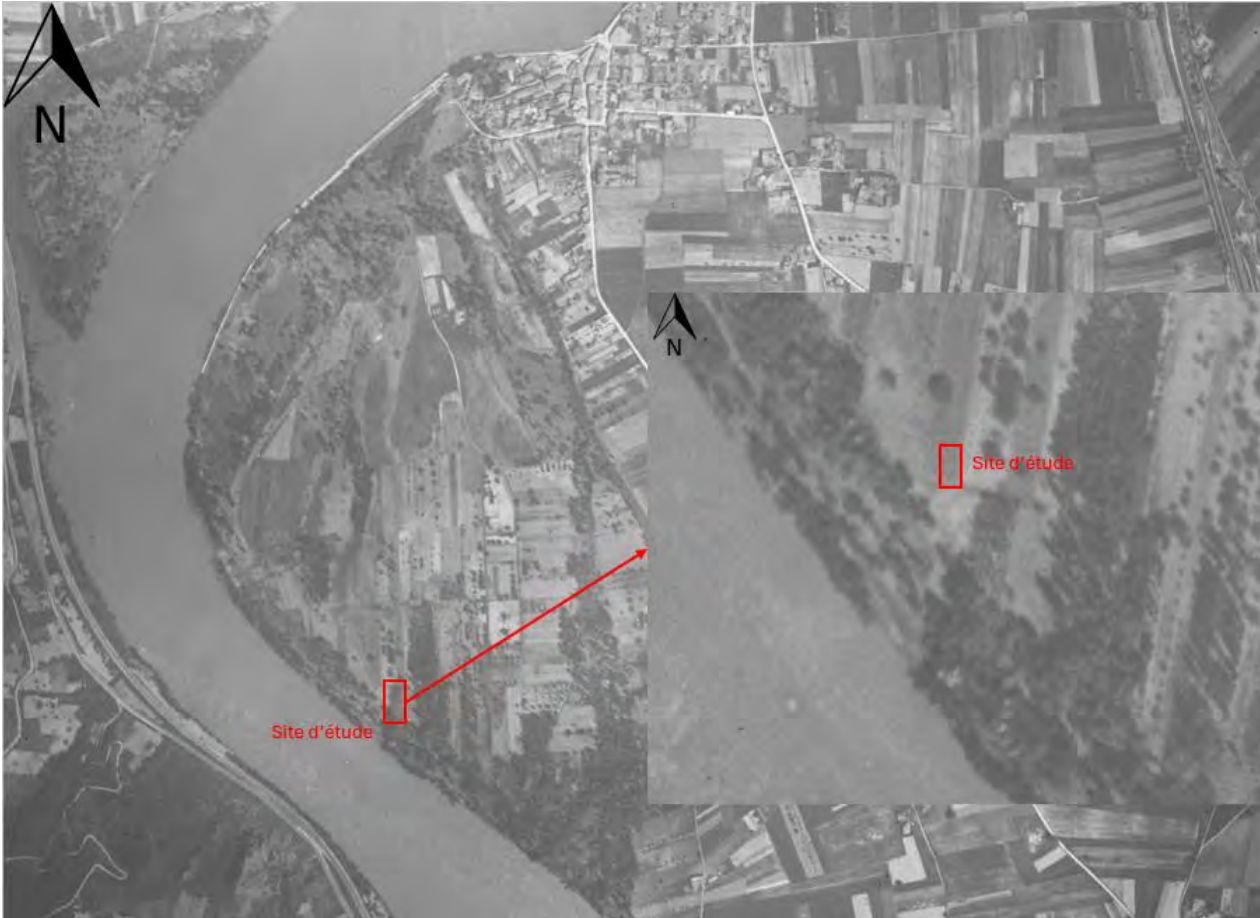
Année : 1932	Réf mission et cliché : IGNF_PVA_1-0__1932-05-13__C2929-0071_1932_NP8_1013

Observation sur site	En 1932, le site d'étude est un champ agricole en bordure d'une forêt alluviale donnant sur le Rhône.
Observation hors site	Le secteur d'étude est majoritairement à vocation agricole. Sur ce secteur, le Rhône n'est pas encore aménagé.

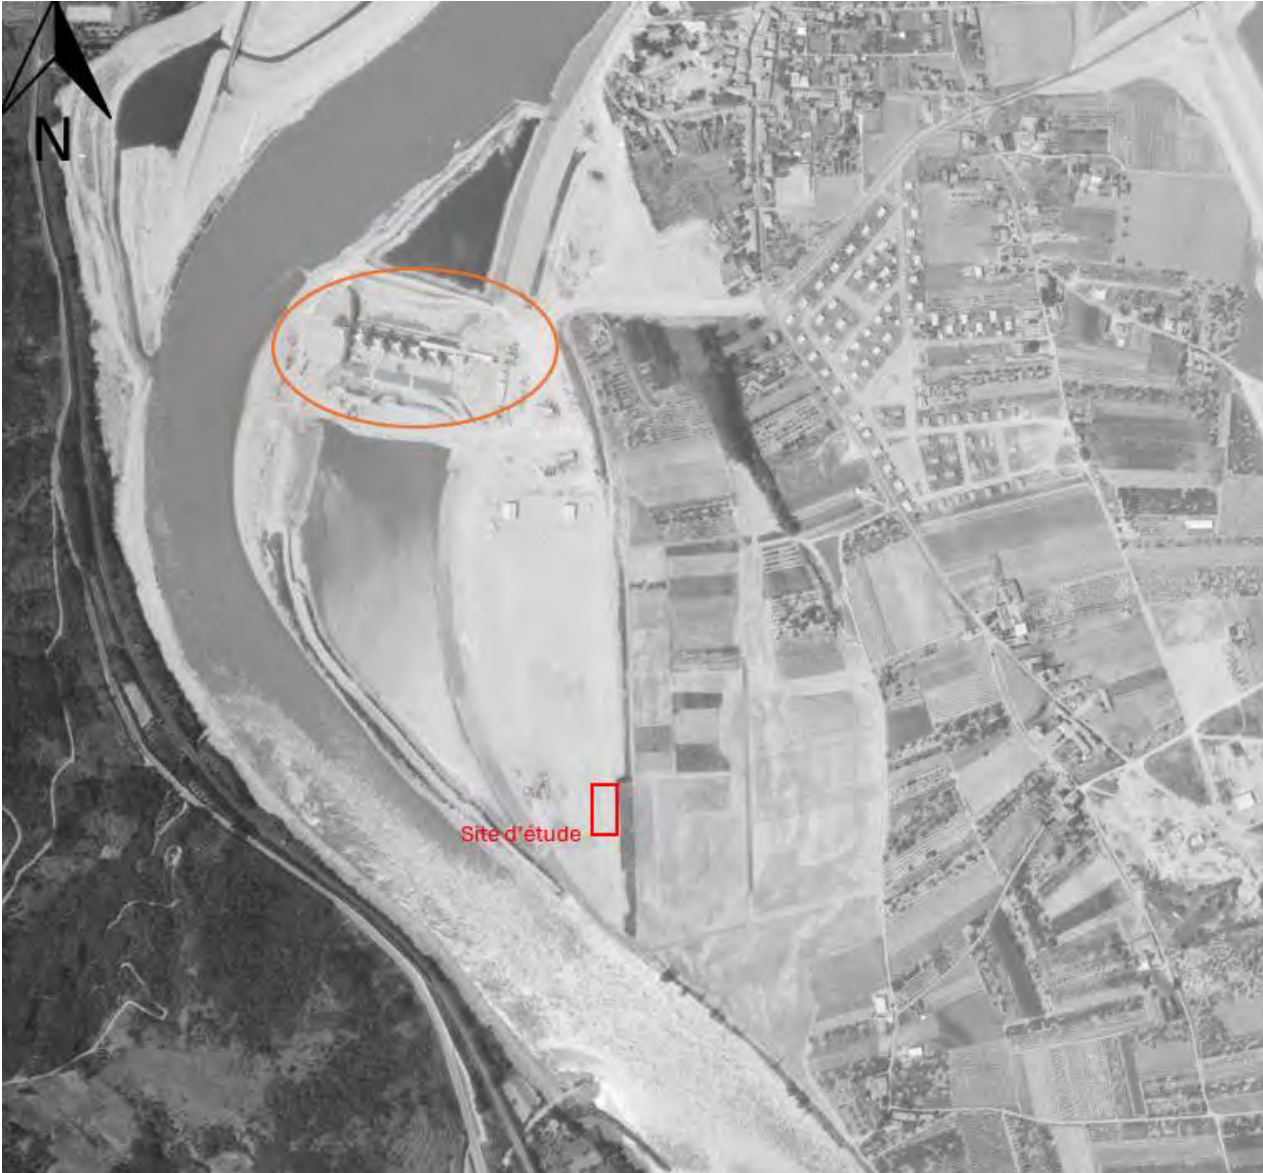
Année : 1967	Réf mission et cliché : IGNF_PVA_1-0__1967__C3036-0231_1967_CDP7546_7151

Observation sur site	En 1967, le site d'étude est en plein aménagement. On observe la présence de terrassements.
Observation hors site	Le secteur est en pleine transformation, le Rhône est en cours d'aménagement avec la création d'un barrage en amont du site d'étude (en orange).

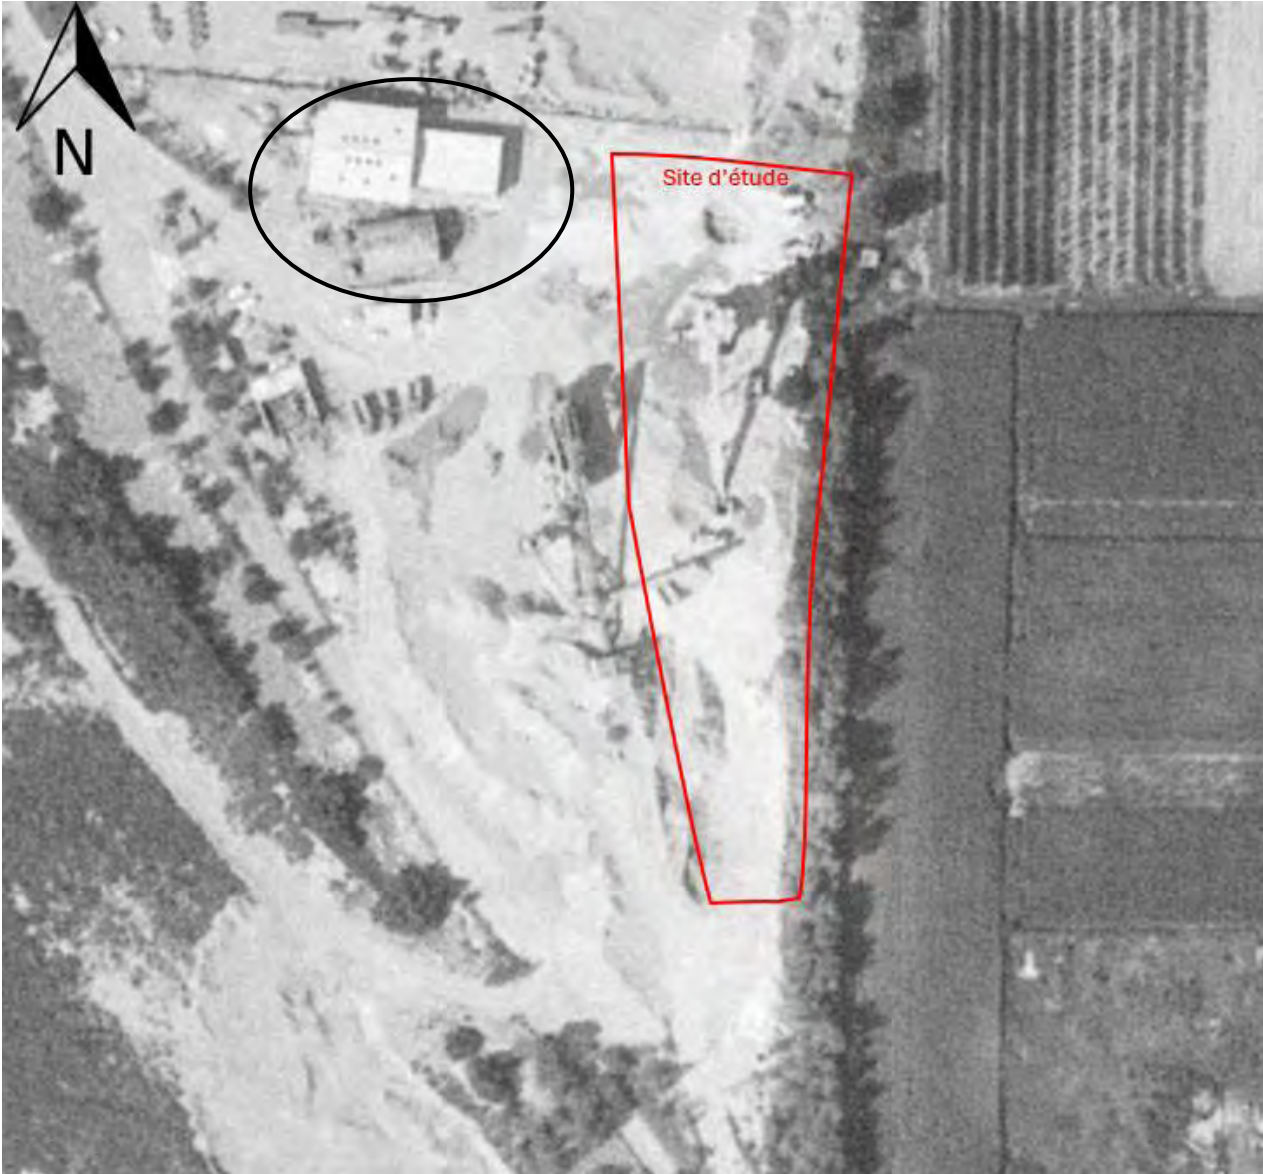
Année : 1977	Réf mission et cliché : IGNF_PVA_1-0__1977-09-07__C3035-0301_1977_FR2911_0015

Observation sur site	L'activité de carrière est identifiable.
Observation hors site	Des bâtiments (en noir) liés à l'activité de carrière sont présents au nord-ouest du site d'étude

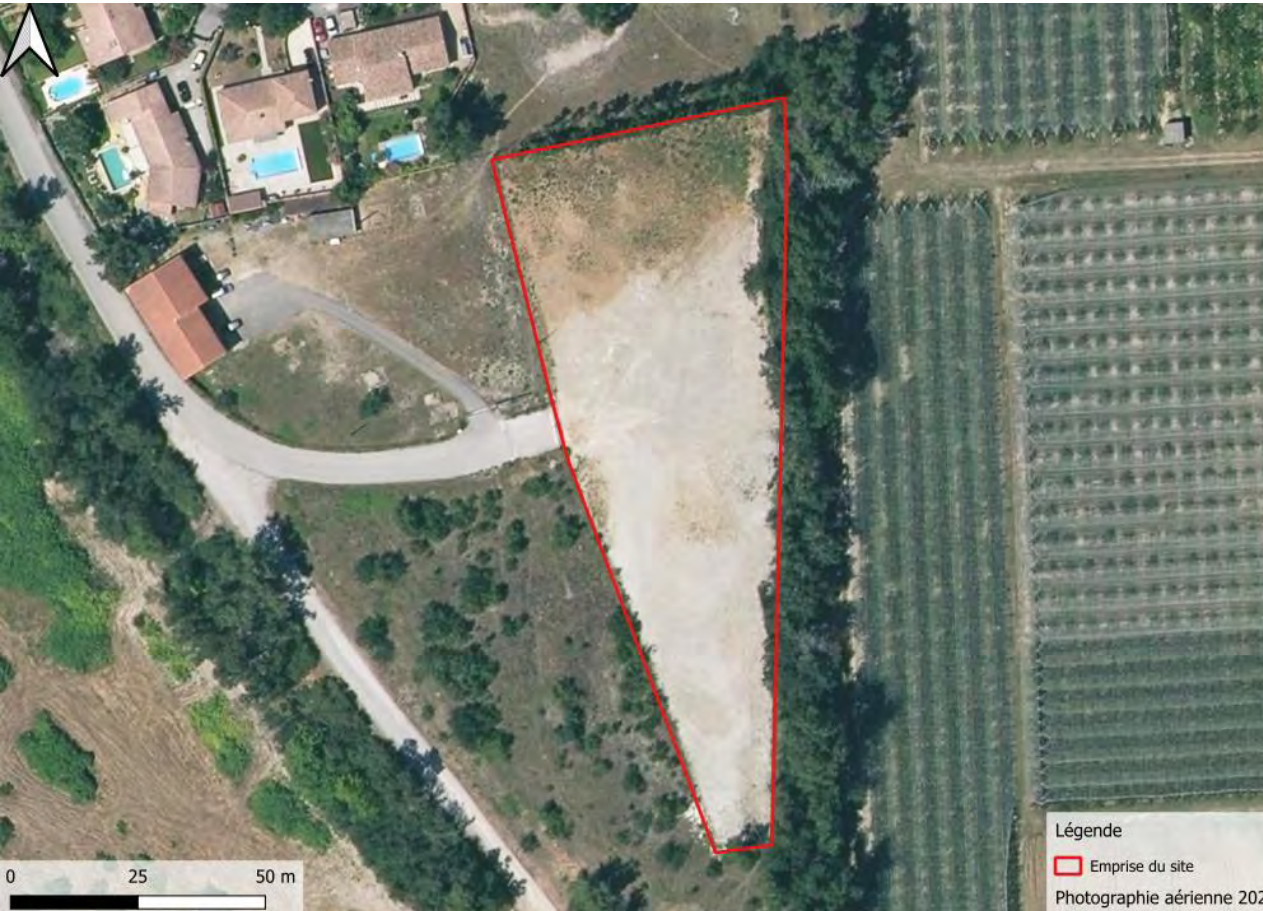
Année : 2020	Réf mission et cliché : photographie aérienne de 2020 (source : IGN)

Observation sur site	La centrale à béton et a été arrêtée et démantelée. Il n'y a aucune activité sur le site.
Observation hors site	Aucun changement notable.

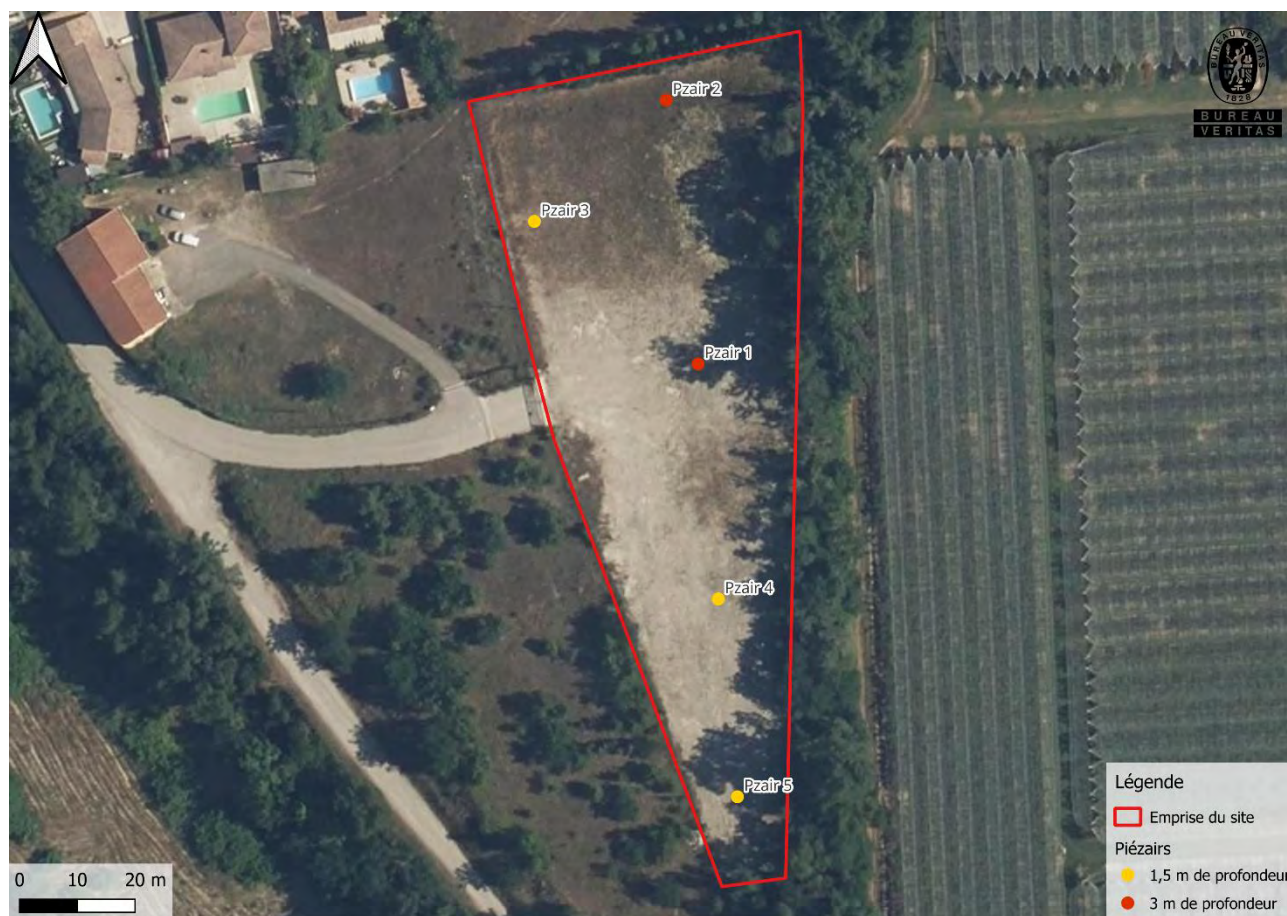
Figure 12 : Localisation des piézairs réalisés (fond de carte : IGN)

Les emplacements des piézairs réalisés sont présentés sur la figure ci-dessous.

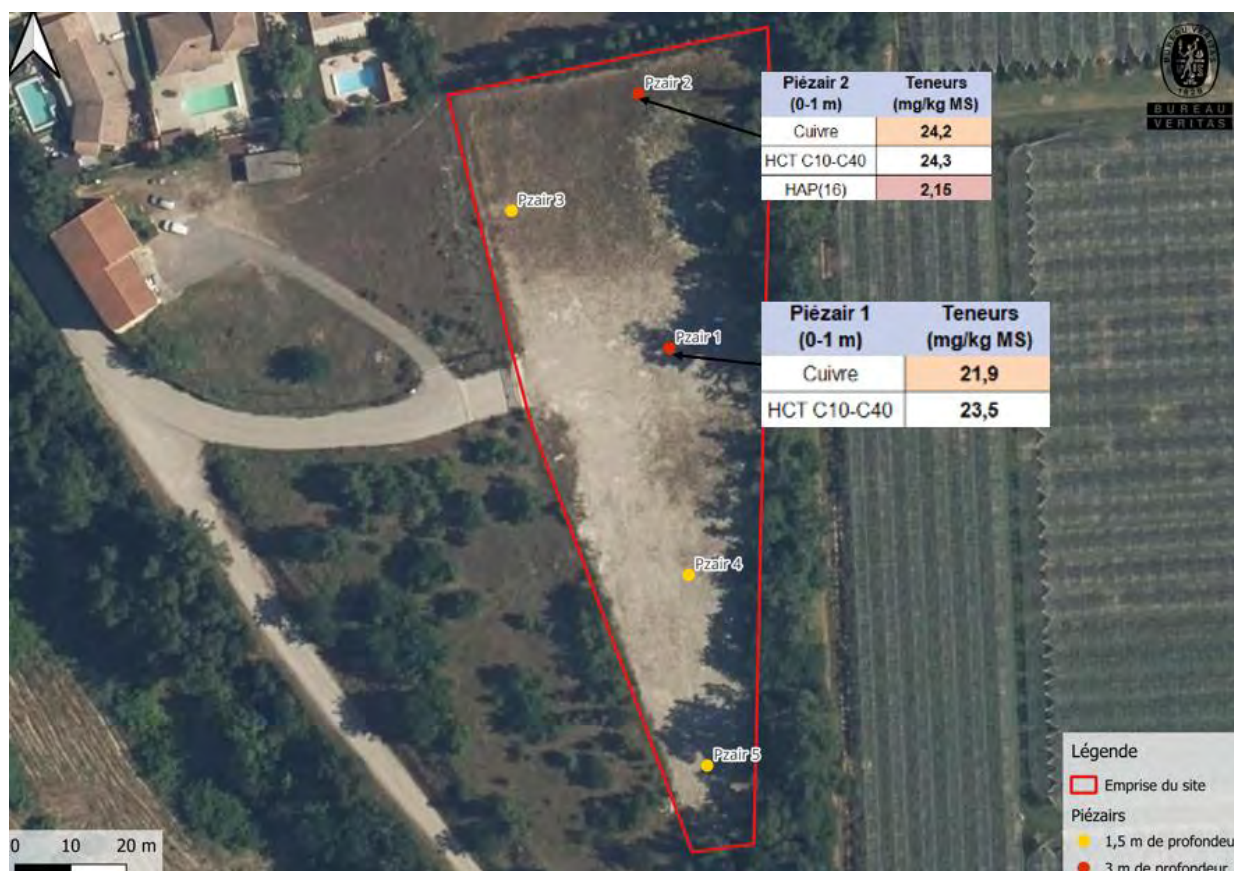
L'unité des valeurs est le mg/kg MS pour les sols.

Les codes couleur sont identiques au tableau de synthèse des résultats.

Figure 13 : Représentation cartographique des résultats significatifs dans les sols (campagne du 10/04/2025)

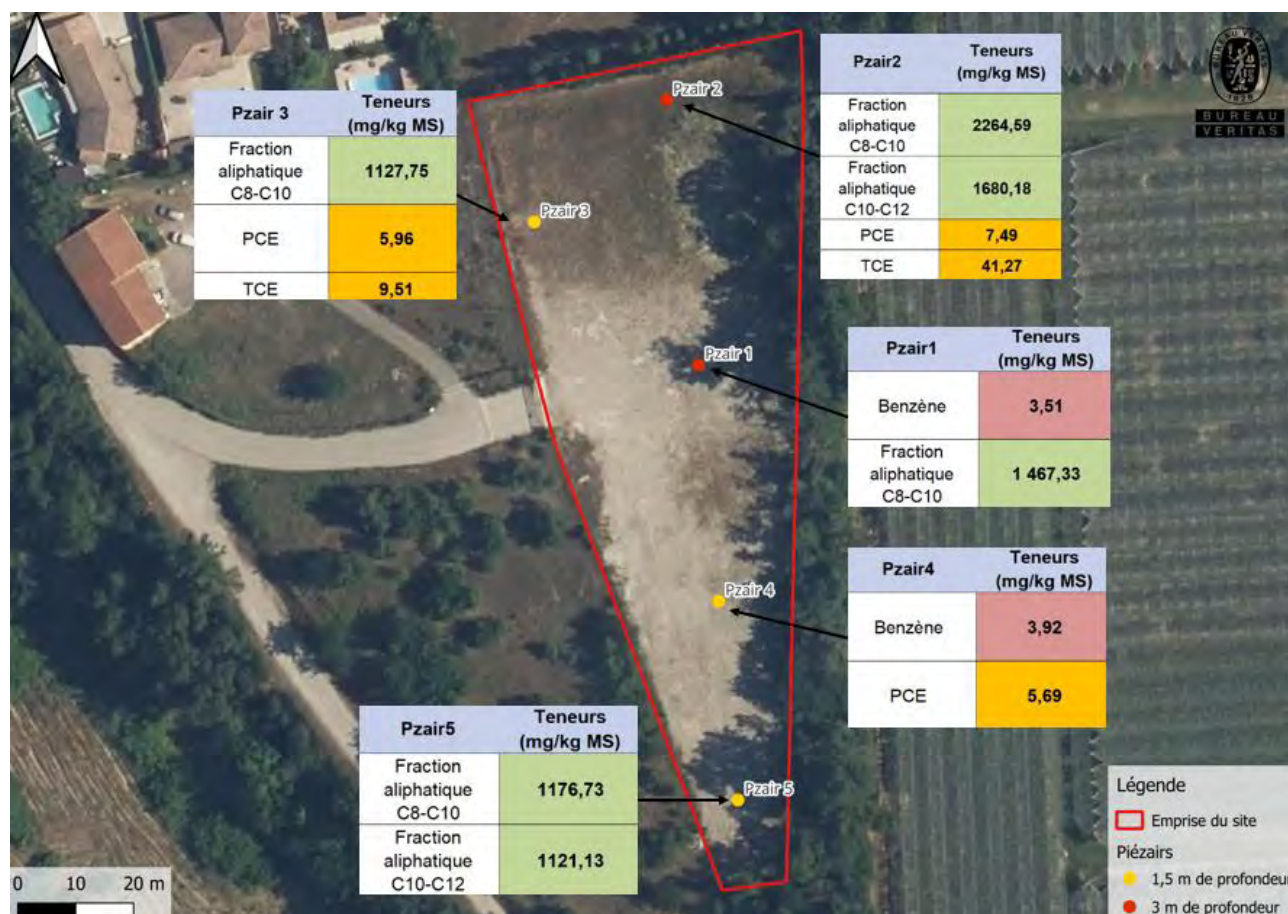
L'unité des valeurs est le $\mu\text{g}/\text{m}^3$ pour les gaz du sol.

Les codes couleur sont identiques aux tableaux de synthèse des résultats précédents.

Figure 14 : Représentation cartographique des résultats significatifs dans les gaz du sol (campagne du 22/04/2025)

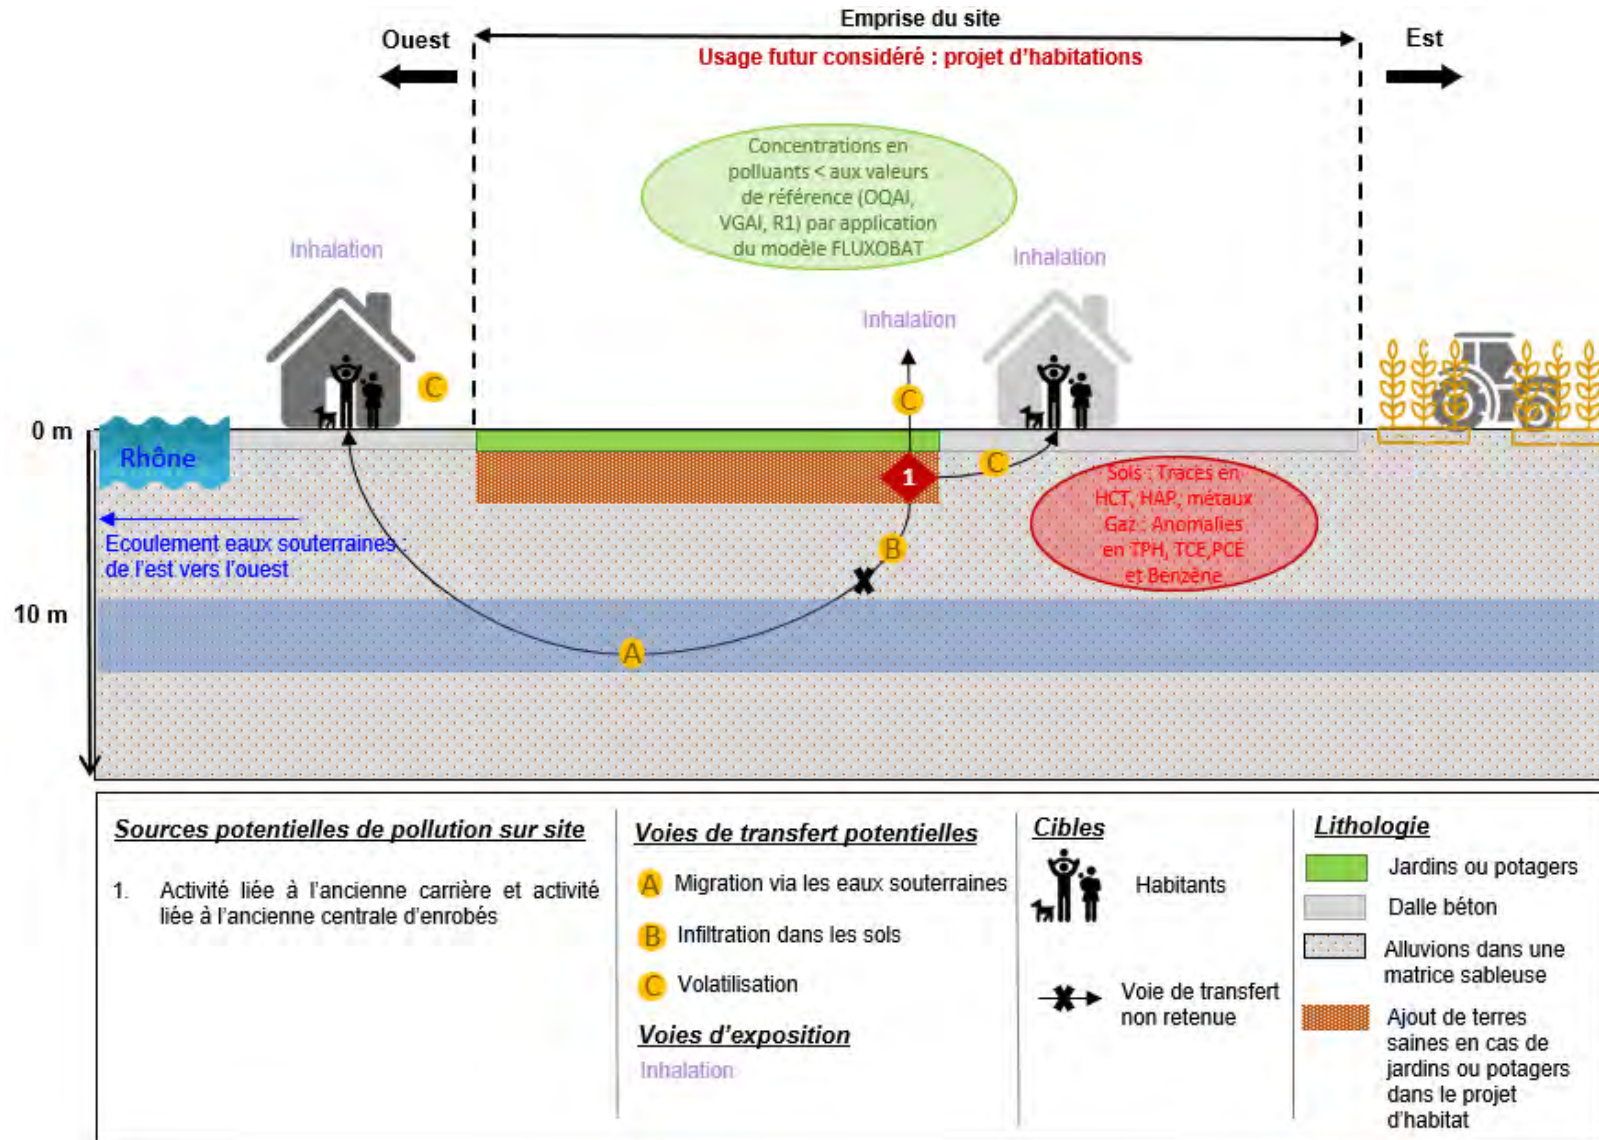
VOIES D'EXPOSITION	RETENUE	JUSTIFICATION
Inhalation d'air intérieur	Non	Absence de pollution mise en évidence dans les sols pouvant impacter les eaux souterraines et migrer hors site. Absence d'usage en aval hydraulique (site en bordure du Rhône, qui est l'exutoire de la nappe).
Inhalation d'air extérieur	Non	
Contact cutanée	Non	Absence de rejet de poussières contaminées depuis le site.
Ingestion de sol	Non	
Ingestion de végétaux	Non	Absence de rejet de poussières contaminées depuis le site vers les cultures, et absence de contamination via d'éventuelles eaux d'irrigation (terrains agricoles en amont hydraulique).
Ingestion d'eaux souterraines	Non	Absence de captage de la nappe pour de l'AEP dans le secteur.
Ingestion d'eaux de surface	Non	Absence de captage dans les cours d'eau pour de l'AEP dans le secteur.

Ces relations sont représentées dans le schéma conceptuel détaillé ci-dessous.

Figure 15 : Schéma conceptuel (échelles verticales et horizontales non respectées)
