## FICHE DE DIAGNOSTIC A

**Localisation :** Croisement route de Chamolay - rue de la ville de Gand

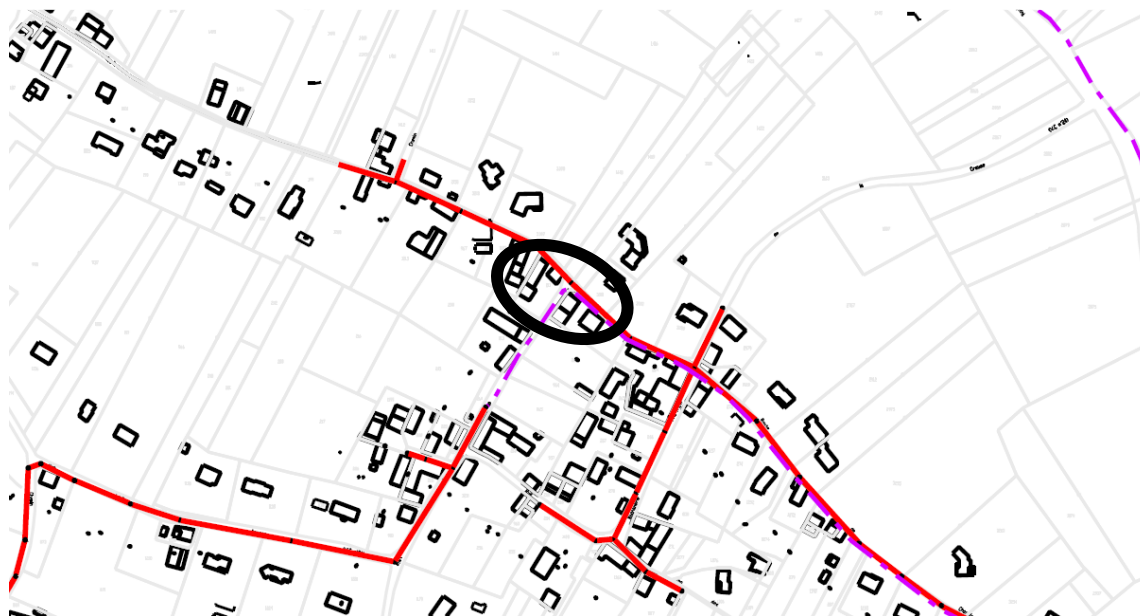
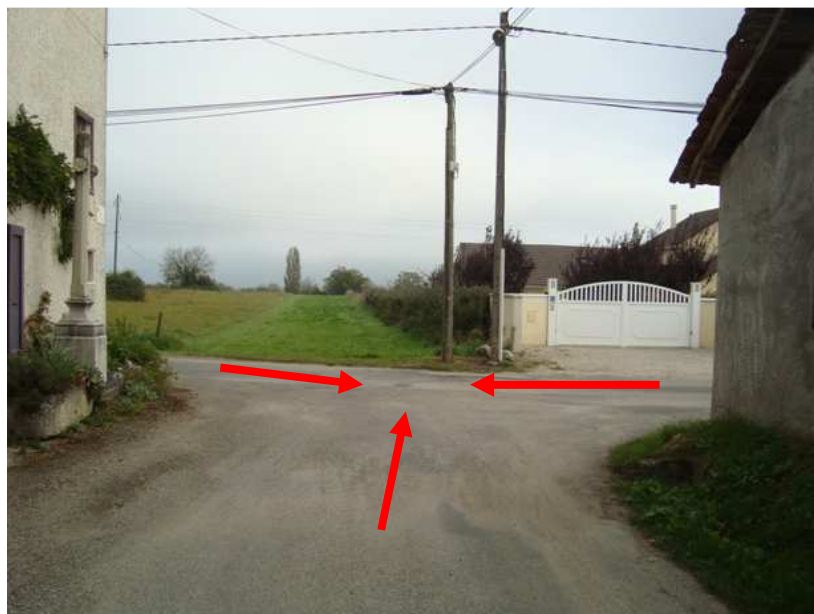
Point bas topographique – grille d’eaux pluviales présente : risque en cas d’obstruction de la grille ou de mise en charge du réseau

**Action à suivre :** Entretien régulier du regard et des abords

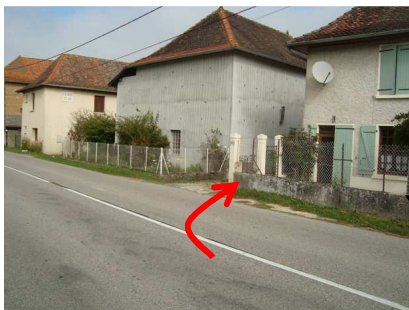
Plusieurs maisons en contre bas de la route, soumises à des écoulements d'eaux pluviales routières et ce malgré le fossé coté amont.

Maison ayant déjà été inondée (quelques centimètres sur niveau du RDC)

- Mise en conformité des rejets d'eaux pluviales directs sur la voirie,
- Réalisation d'un réseau ponctuel (largeur insuffisante pour création d'un fossé) avec rejet soit dans un puits d'infiltration, soit dans un fossé proche.

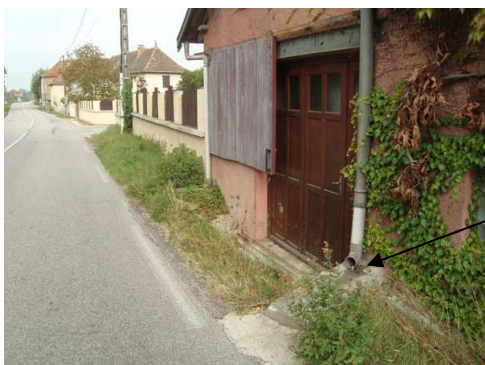
Entrée située sous le niveau de la route. On remarquera également le rejet d'eaux pluviales de toiture directement sur la voie publique.

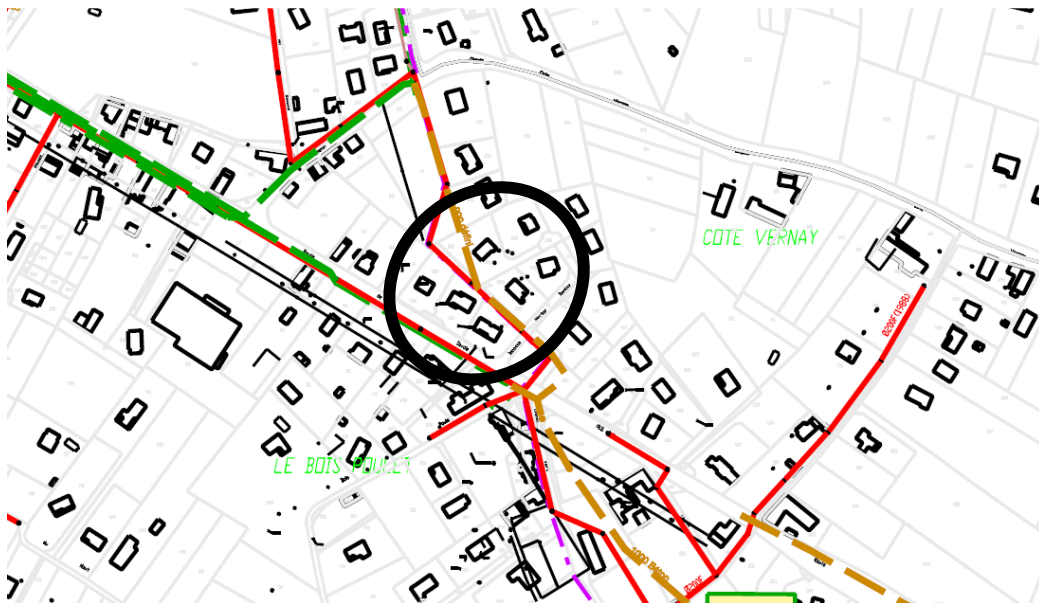
**Localisation : Lotissement Cote Vernay – rue Berlioz**

Lotissement de plusieurs habitations situé dans un point bas topographique.

Risque d'inondation d'origine pluviale compte tenu de l'absence de surélévation du plancher habitable des habitations.

- Prescrire une surélévation du plancher pour les prochaines habitations
- Contrôler les rejets d'eaux pluviales en amont (mise en place d'un bassin de rétention et réglementation des rejets par le zonage pluvial).

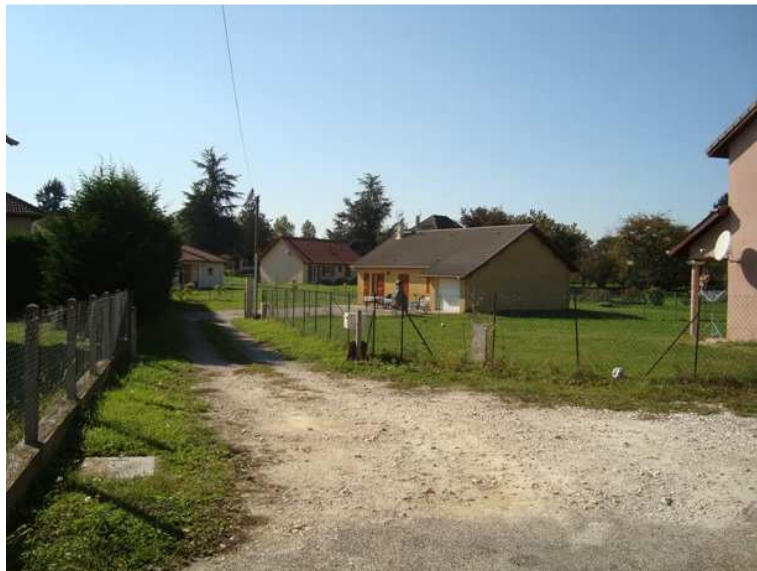
Vue de l'intérieur du lotissement

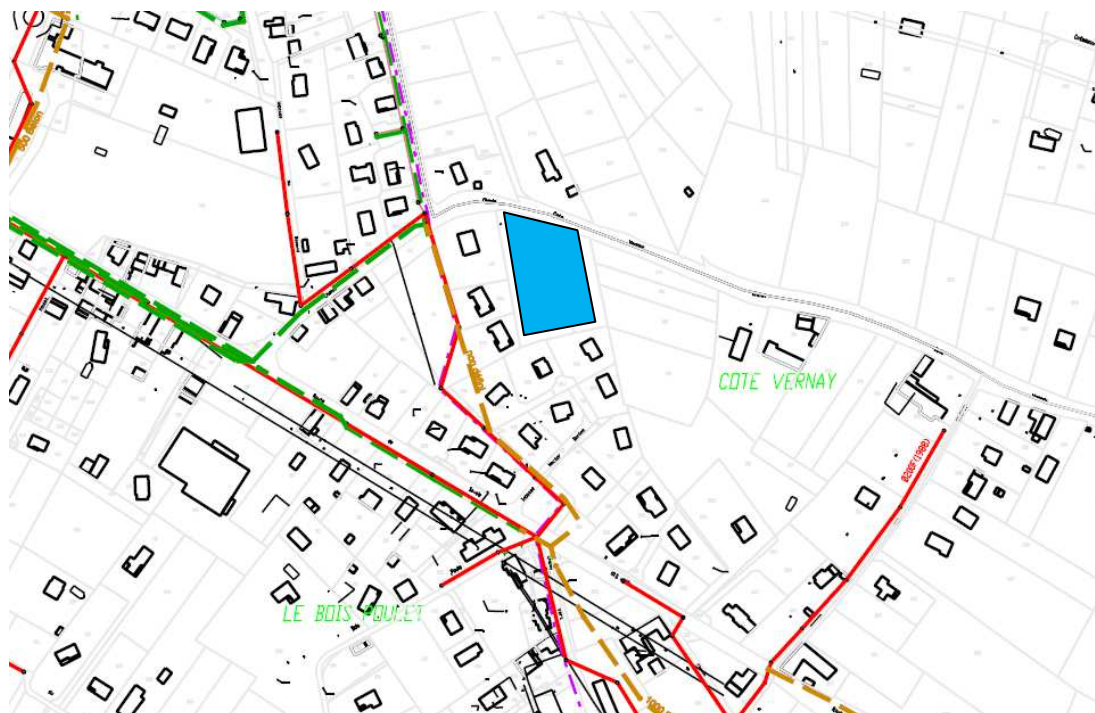
Parcelles concernées pour la mise en place d'un bassin de rétention d'un volume compris entre 500 et 1000 m<sup>3</sup> correspondant au volume d'un événement de période de retour de 2 à 5 ans sur la partie est du BV de 10 ha (Q2 max : 0.6 m<sup>3</sup>/s ; temps de concentration : 10 mn) :

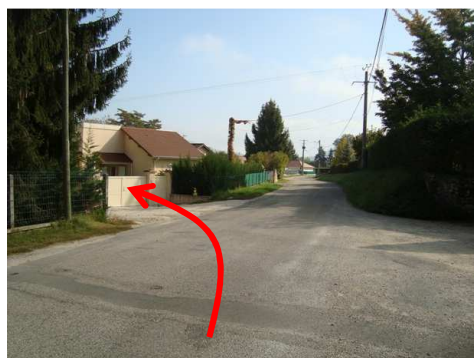
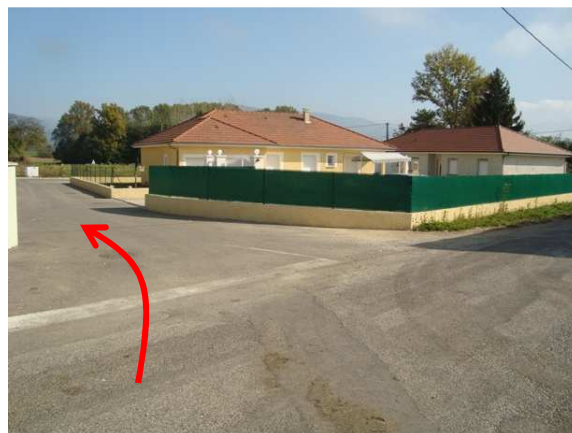
En l'absence de réseau de collecte d'eaux pluviales, ruissellement sur les voiries possible, et orientation des écoulements vers propriétés privées et lotissement récent.

Accès au récent lotissement :  
Le lotissement présente en point bas, où une accumulation d'eau est possible en cas de dysfonctionnement du système de collecte et d'évacuation des eaux pluviales.

Surélévation ponctuelle des seuils d'accès à ces deux voiries privées pour réduire l'incidence d'un tel dysfonctionnement (les écoulements suivraient par conséquent la route pour aller rejoindre le champ en aval de la route de Chartreuse).

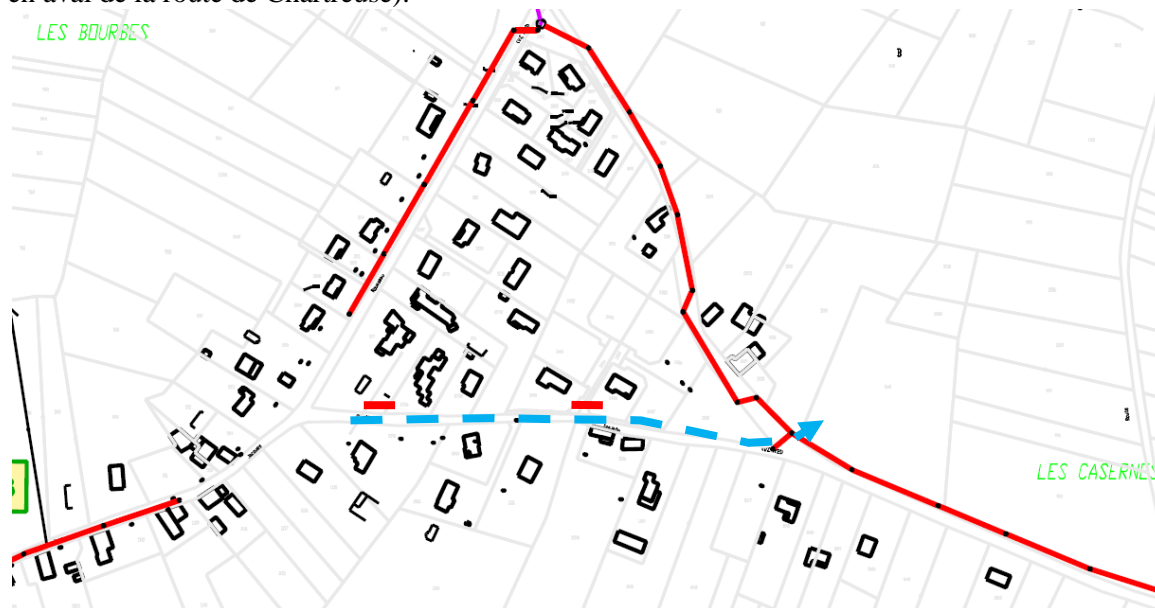
Orientation des écoulements superficiels vers l'est, pour un parcours à dommage minimal.

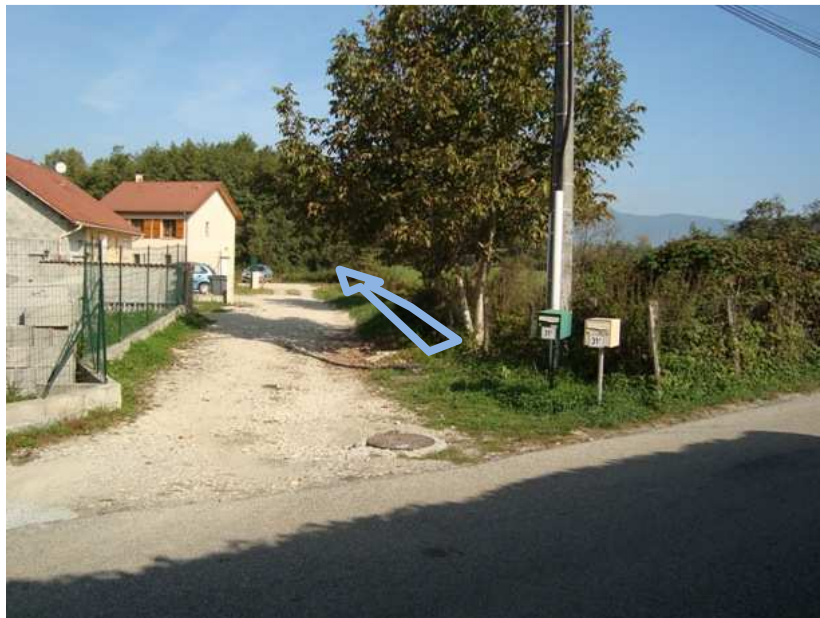
**Localisation : Croisement rue de Bourbe rue JJ Rousseau**

Lotissement situé dans un point bas topographique, et longé par un fossé recevant un réseau d'eaux pluviales.

Assurer l'entretien du fossé et l'élargir le cas échéant coté rive droite.

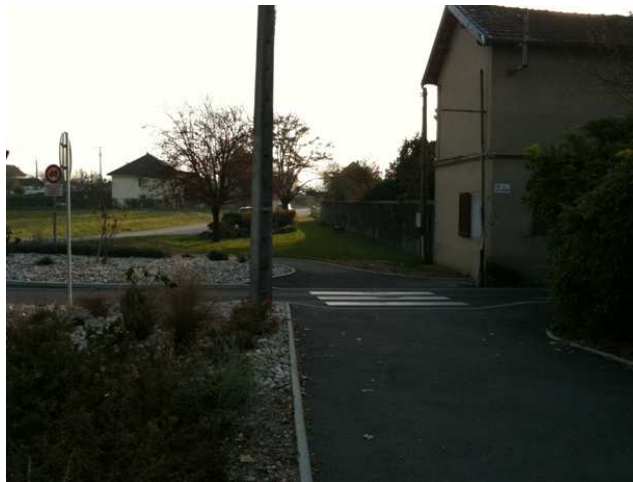
**Localisation : Rubat Belledonne – angle vieux chemin**

Depuis la réalisation du rond point routier, les écoulements superficiels d'eaux pluviales s'orientent vers la maison située dans l'angle du vieux chemin.

**Action prévue :** Travaux réalisés par la commune depuis la phase 1.

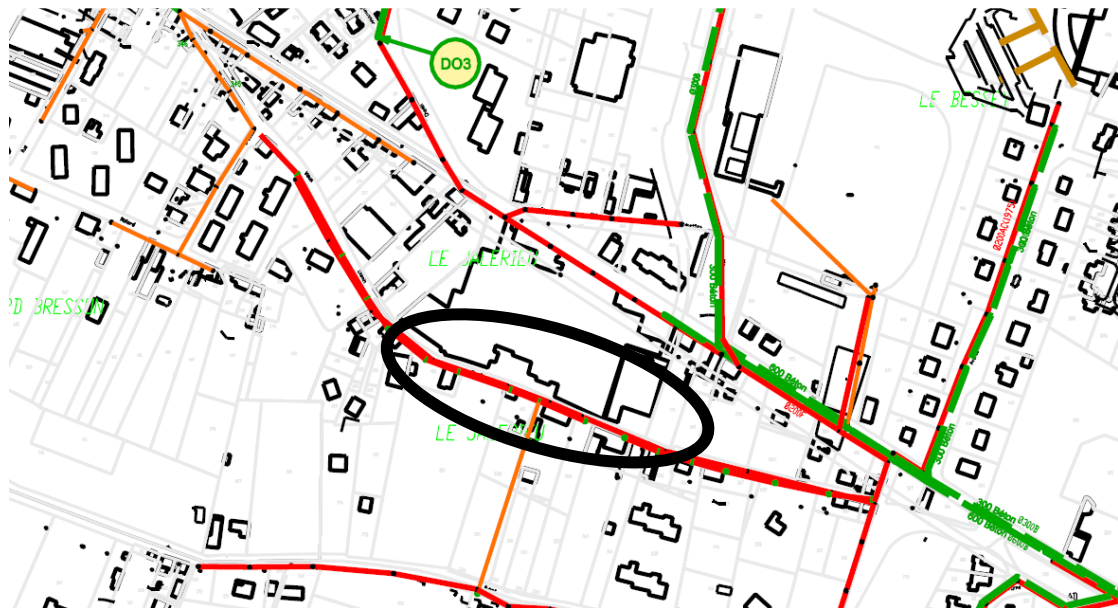
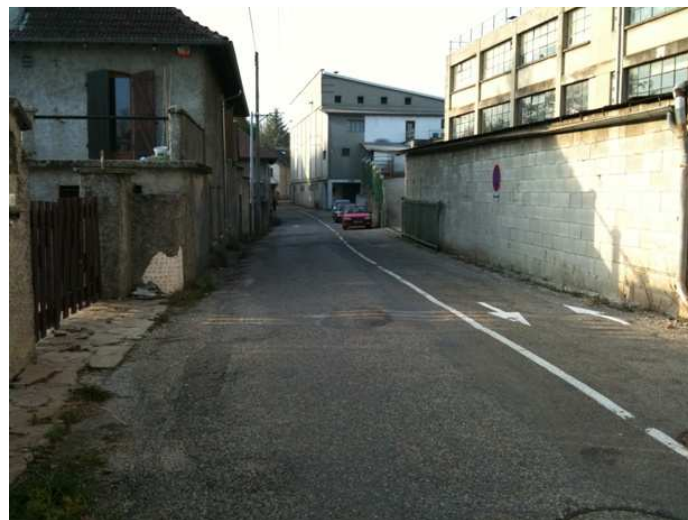
**Localisation : Vieux Chemin (Usine)**

La route présente un point bas peut générer des désordres du coté des habitations (coté gauche sur la photo)

A noter qu'une partie des eaux pluviales de toiture de l'usine se rejette directement sur la voirie.

Mise en conformité des rejets directs des toitures de l'entreprise en dehors des voiries,

Mise en place d'un puits d'infiltration (essai à réaliser au préalable) ou mise en place d'un réseau ponctuel avec rejet coté sud, en contre bas des maisons, vers chemin du Rubat.

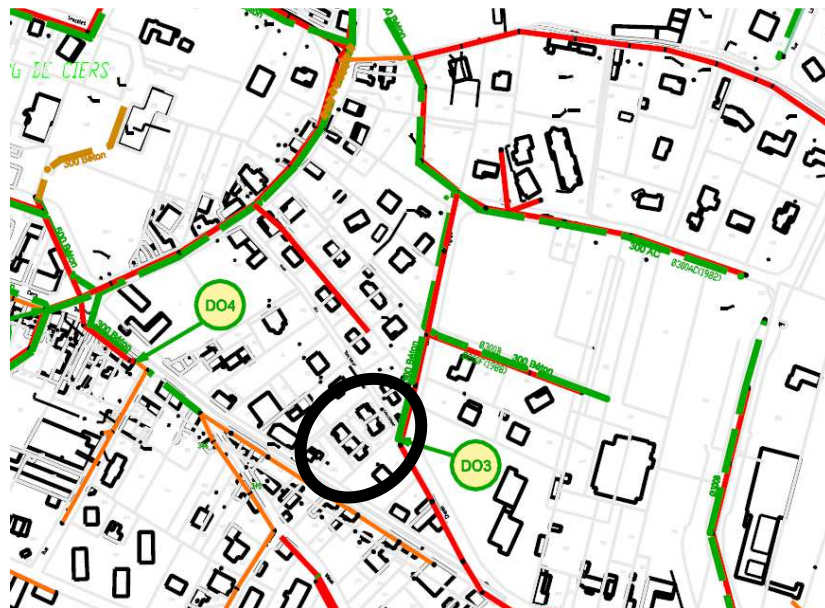
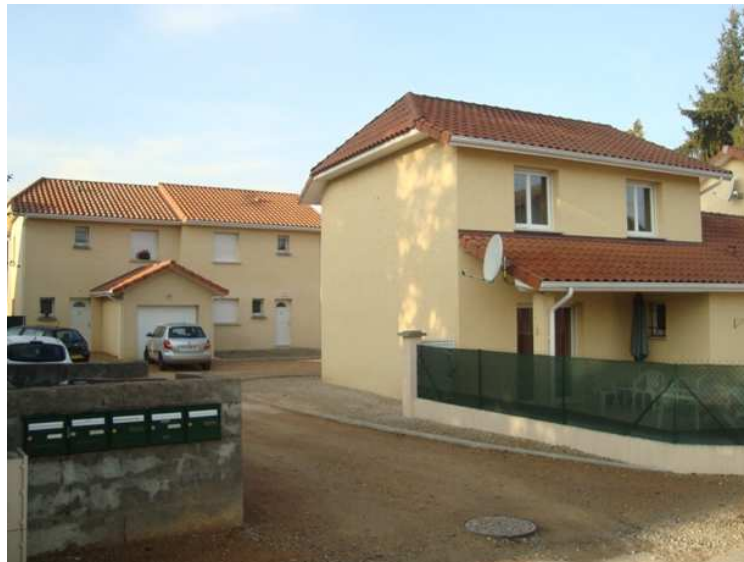
### Localisation : Copropriété rue Docteur Gauthier

Capacité d'évacuation des eaux pluviales du lotissement insuffisante, générant l'inondation du parking en stabilisé et du RDC des immeubles. Ce dysfonctionnement est probablement dû à :

- La très faible pente de raccordement au réseau communal (le lotissement étant sous le niveau de la route),
- A la mise en charge du réseau communal sur ce tronçon (réseau du Viennay).

**Action à mener** : S'agissant d'un défaut de conception du réseau d'eaux pluviales privé, la commune n'a pas d'action particulière à mener. Les copropriétaires doivent lancer une analyse spécifique sur ce sujet par un bureau spécialisé, aucune solution évidente n'étant trouvée à ce stade.

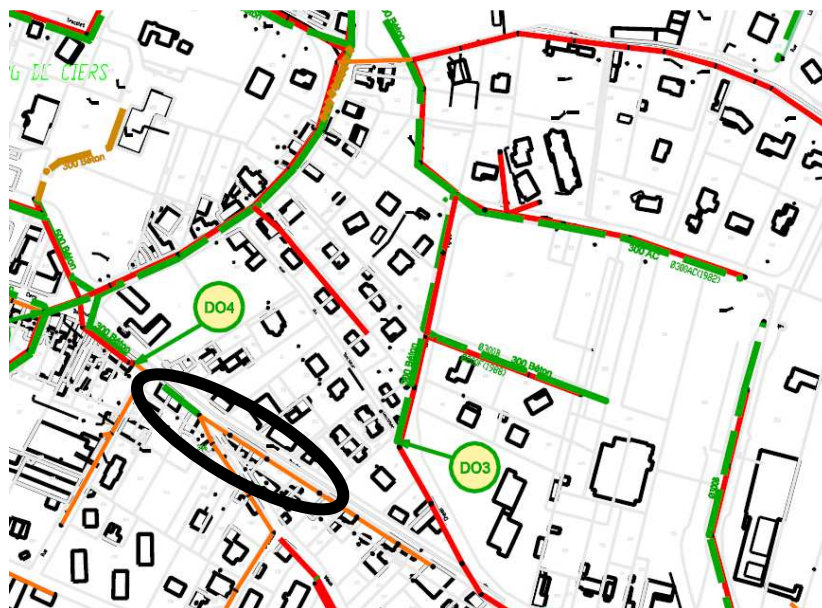
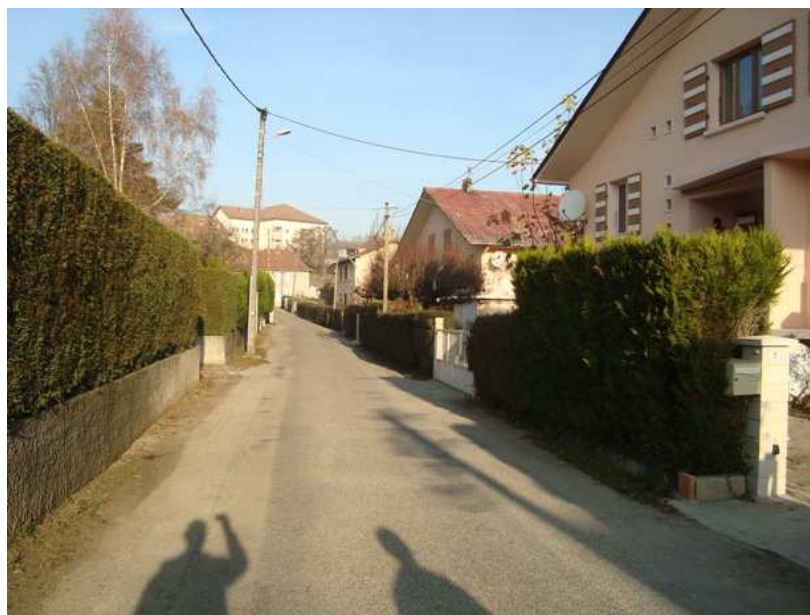
### Localisation : Rue Docteur Gauthier

La route présente un point bas et en l'absence de réseau d'eaux pluviales les habitations coté aval peuvent être traversées par des écoulements d'origine pluviales.

Il ne s'agit en aucun cas de prévoir la réalisation d'un nouveau réseau surchargeant celui existant déjà coté chemin des vignes ou rue du Viennay, mais d'orienter les éventuelles arrivées d'eaux pluviales au travers des trouées non construites des parcelles, avec création le cas échéant d'ouvertures en parties basses des murs de clôture.

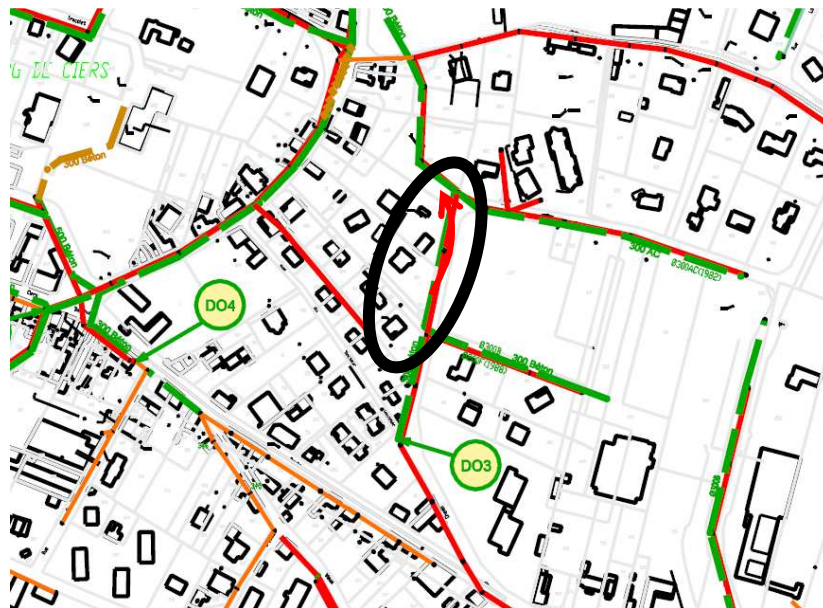
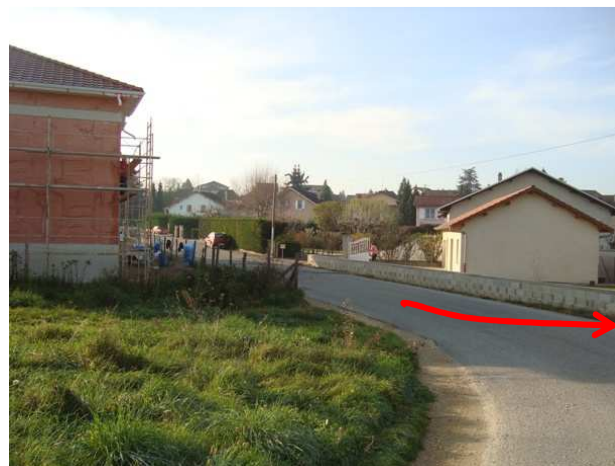
### Localisation : Chemin des vignes

Le réseau d'eaux pluviales (du Vienney) présente une rupture de pente, et se met en charge par l'aval. De plus, des écoulements en nappe en provenance du boulo-drome se concentrent en partie basse du chemin des vignes, risquant d'inonder les habitations situées dans la combe. La récente construction de bâtiment en bordure de voirie risque d'accentuer le phénomène.

- Réduction des apports futurs d'eaux pluviales sur cette partie de réseau en imposant, par le zonage réglementaire, la rétention ou l'infiltration (à étudier) des eaux pluviales à la parcelle, avec rejet nul au réseau,
- Mise en place d'un ou de deux bassins de rétention des eaux pluviales dans les parcelles indiquées sur le plan ci-dessous,
- Redimensionnement en dernier recours de la partie de réseau insuffisante jusqu'au bassin de rétention.

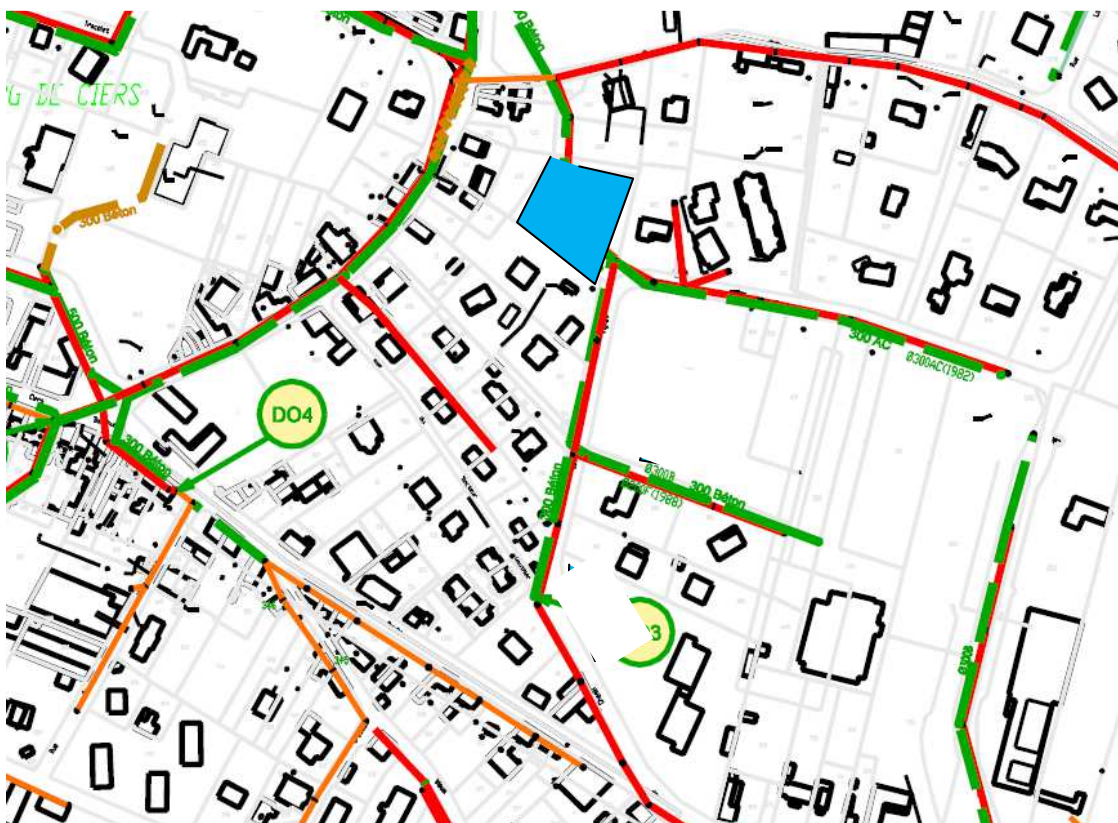
Situation des parcelles où un bassin de rétention serait à mettre en place

En première approche, compte tenu de la surface du bassin versant contrôlé en amont (environ 10 ha), le volume du bassin pourrait être compris entre 500 et 1500 m<sup>3</sup> pour avoir une action efficace sur les événements de période de retour comprise entre 2 et 5 ans.

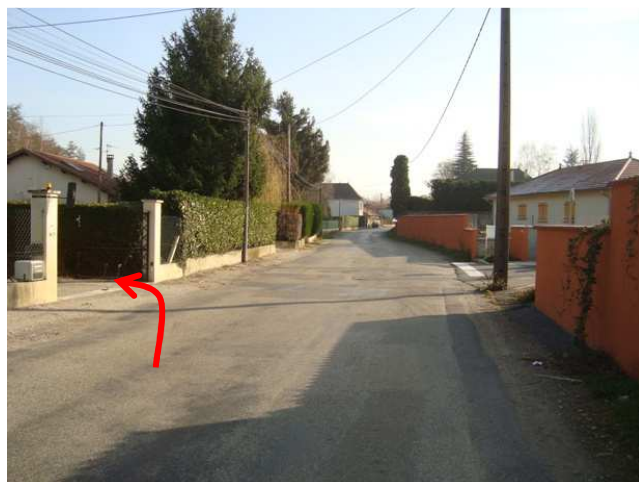
### Localisation : Routes des Bourbes

Mise en charge fréquente du réseau unitaire et inondations fréquentes de la chaussée et de certaines habitations par les eaux pluviales et usées.

Les derniers événements, indiqués par M. SICAUD, riverain, datent des 13 juillet, 24 août, 31 août, 4 sept 2011. La hauteur d'eau sur chaussée atteint 30 à 40 cm.

La récente création du lotissement en amont (Le Clos Amarylly) semble avoir augmenté la fréquence des désordres. D'après les relevés de terrain de nov 2011, ce lotissement est équipé d'un puits perdu (dont le regard est sous chaussée), mais celui semble ne pas fonctionner au regard de la présence d'eau en fond de puits, alors qu'il n'y a pas eu de précipitations depuis plusieurs jours.

- Un réseau a été réalisé sur cette route depuis la phase 1, ce qui devrait permettre d'assainir cette zone.
- Le fonctionnement du puits d'infiltration censé collecter et infiltrer les eaux pluviales du lotissement Clos Amarylly doit être assuré par les copropriétaires du lotissement.

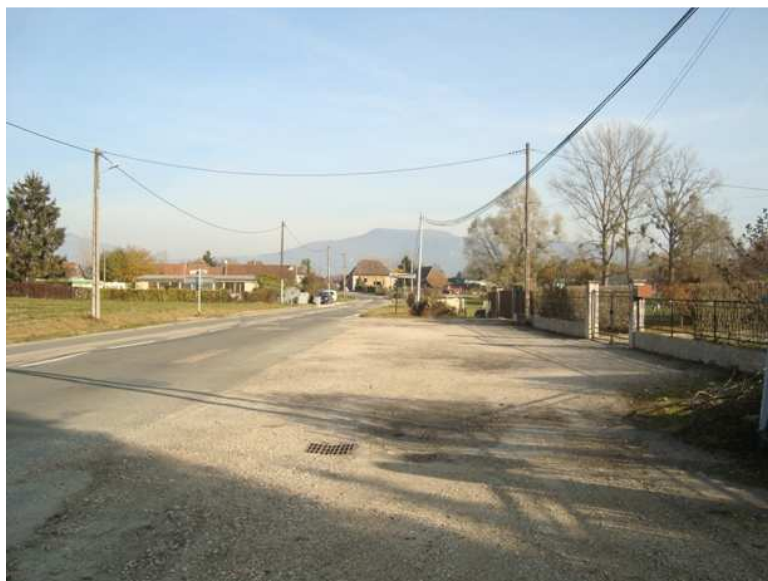
**Localisation : rue du Vienney - route du Luquet**

Le réseau d'eaux pluviales dit « du Vienney » reçoit un important bassin versant urbain, et le début de la route du Luquet marque nettement une rupture de pente dans son profil en long.

Malgré le doublement du réseau sur ce tronçon plat, le réseau d'eaux pluviales se met en charge jusqu'à l'éjection des tampons en période de précipitations assez courantes. La place est alors inondée, a priori, assez fréquemment. Les enjeux sont néanmoins assez faibles, ils concernent seulement quelques maisons, dont les RDC sont surélevés.

**Dans le cadre du présent schéma directeur**, ce réseau a fait l'objet d'une nouvelle approche quantitative, laquelle confirme l'insuffisance du réseau en place, notamment en aval du chemin des vignes et au droit du présent site (partie aval de la rue du Viennay). La capacité des réseaux est trop faible au regard des diamètres (DN 400) et des pentes (0,3 à 0,7 %).

Au-delà d'un entretien très suivi de cette partie de réseau particulièrement vulnérable, il y a lieu d'envisager les différentes actions suivantes :

- Réduction des apports pluviaux depuis le bassin amont : il s'agit à la fois de mettre en place des bassins de rétention sur les parcelles le permettant d'un point de vue topographique (cas de l'aval du chemin des vignes, traité dans la fiche J), mais également de réglementer le rejet des eaux pluviales des futures zones à urbaniser (cf zonage),

- Mise en place de puits d'infiltration contrôlant des espaces publics propres imperméabilisés ou voiries à faible fréquentation : le montant d'un puits d'infiltration de l'ordre de 2 m de diamètre sur 2 m de hauteur est de l'ordre de 2000 € HT. Il pourrait être réalisé une vingtaine de puits d'infiltration, permettant de contrôler environ 1 ha imperméabilisé, représentant ainsi 10 % de la surface imperméabilisée du bassin versant du Viennay. Ces travaux sont conditionnés par la perméabilité du sol au droit des puits en projet, qu'il est nécessaire de mesurer au préalable par des tests.

- Abaissement du regard terminal du réseau du Viennay de façon à éviter la mise en charge du réseau et l'expulsion des tampons sur la route de Luquet. Une attention toute particulière doit être portée sur les DO et mauvais branchements d'EU sur l'ensemble de ce réseau, pour limiter les nuisances olfactives lors des débordements fréquents.

- En dernier recours, et en fonction des effets de réduction des apports amont, il y aura lieu de prévoir un redimensionnement des réseaux en place, avec éventuellement création d'une branche sous la rue des Mésanges, tel que prévu par Beira en 2006 (montant réactualisé de 1 M€ HT).

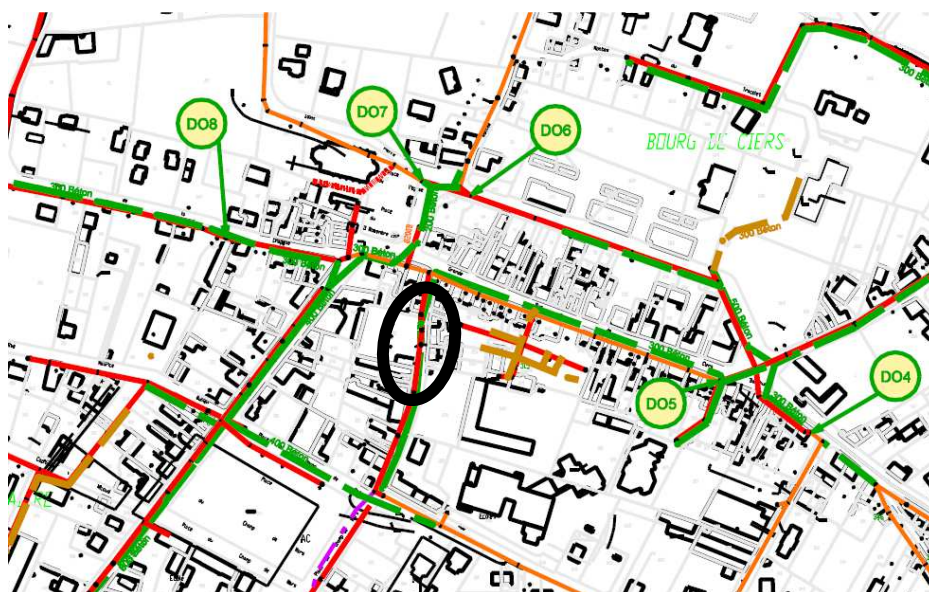
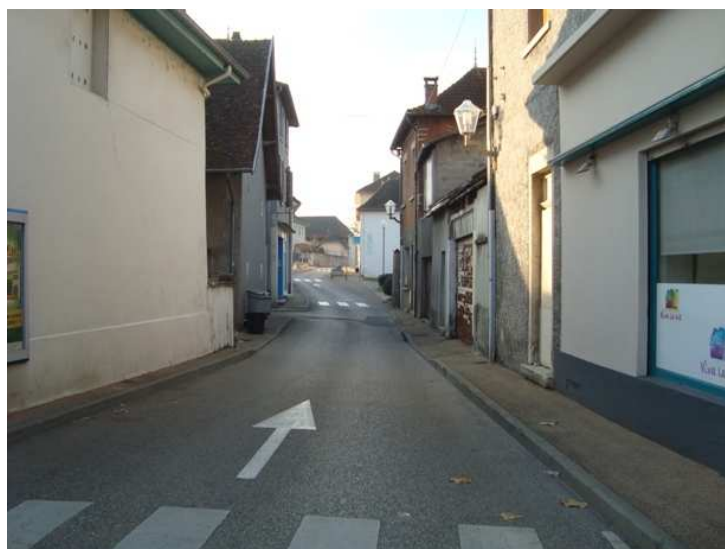
**Localisation : Rue de l'Hotel de Ville**

Point bas routier pouvant impliquer la submersion de la voirie et éventuellement l'introduction d'eaux pluviales dans les habitations riveraines, en cas d'obstruction des grilles ou de mise en charge du réseau.

S'agissant de la tête amont du réseau, sa mise en charge est peu probable. Le risque provient donc davantage d'une obstruction, dans ce cas, il y a lieu de procéder de façon préventive à un entretien régulier des regards et un nettoyage de la voirie.

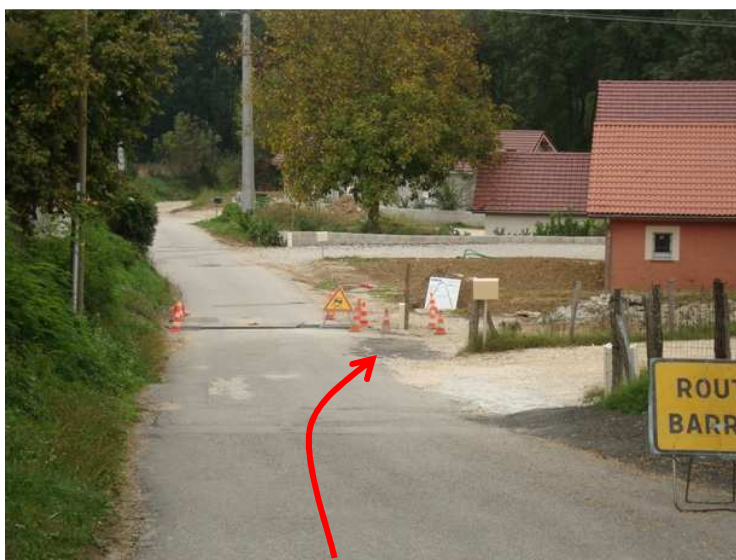
**Localisation : Rue Daudon**

Habitation située en contre bas de la chaussée, pouvant être inondée. Un passage à grille a été mis en place depuis la phase 1, afin de résoudre ce problème

Vérification de l'efficacité de la grille d'évacuation mise en place par la commune en 2011.

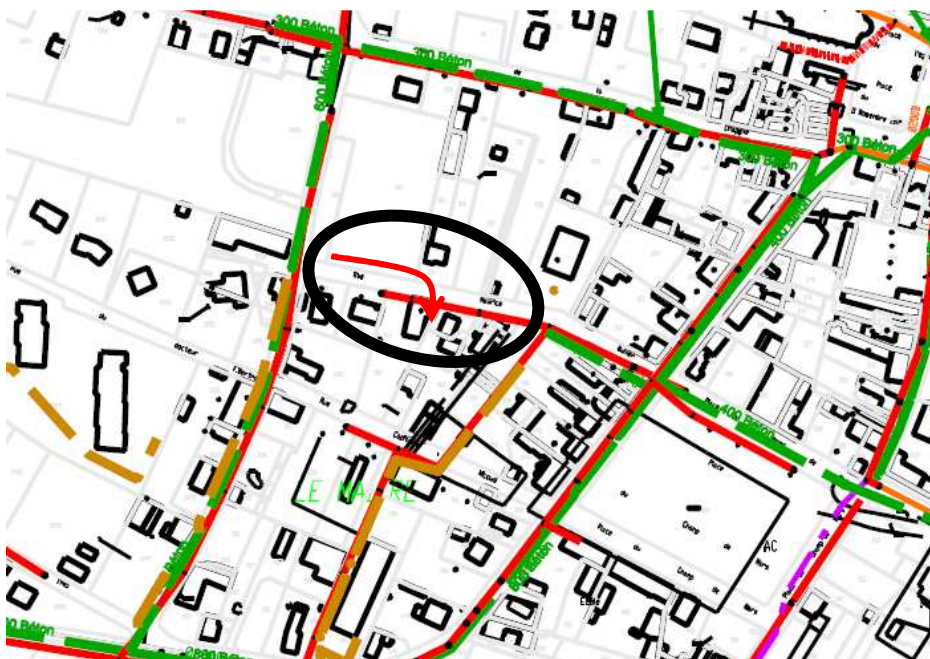
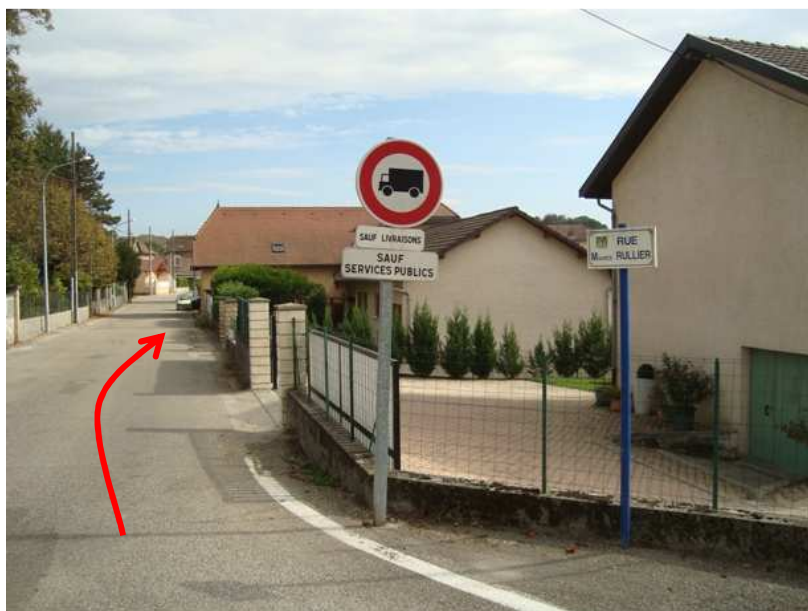
### Localisation : Rue Rullier

En l'absence de réseau, le côté aval de la chaussée ainsi que les habitations situées en contre bas de la chaussée, sont régulièrement inondés en cas de pluies intenses.

- Surélévation des seuils d'entrée de propriété (à la charge des propriétaires)
- Création d'un puits d'infiltration avec grille (test à réaliser)
- En dernier recours : création d'un réseau de type DN 300 Béton connecté à celui situé sous la rue Dr Poullain et celle située à l'est, selon le plan suivant :

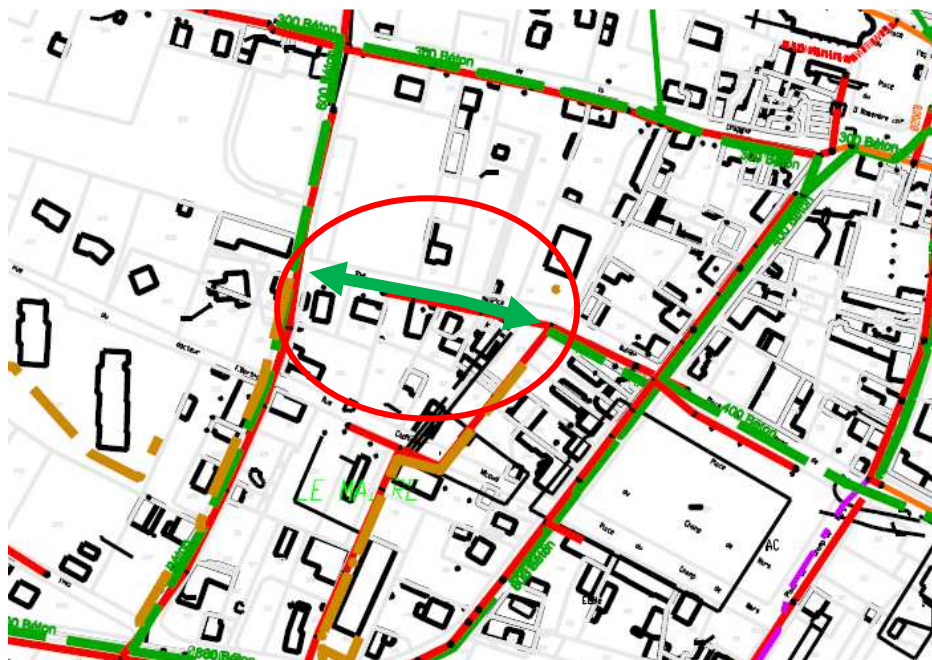
Création d'un réseau pluvial le long de la rue M. Rullier avec raccordement coté est ou ouest selon pente.

- Création d'un puits d'infiltration avec regard à grille au point bas : 3000 à 5000 €, ou
- Création d'un réseau DN 300 Béton sur environ 120 ml :

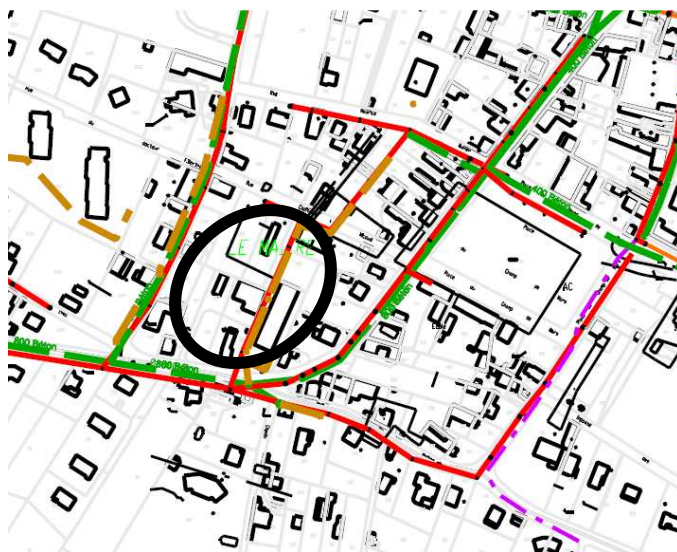
**Localisation :** coté salle des fêtes

Point bas routier pouvant être submergé en cas d'obstruction ou de mise en charge du réseau unitaire.

**Action à mener :** entretien régulier de la voirie et des regards pluviaux.
