LES AVENIERES

SCHEMA DIRECTEUR

DE GESTION DES EAUX PLUVIALES

PLAN DES DYSFONCTIONNEMENTS ET PROPOSITIONS D'AMENAGEMENTS

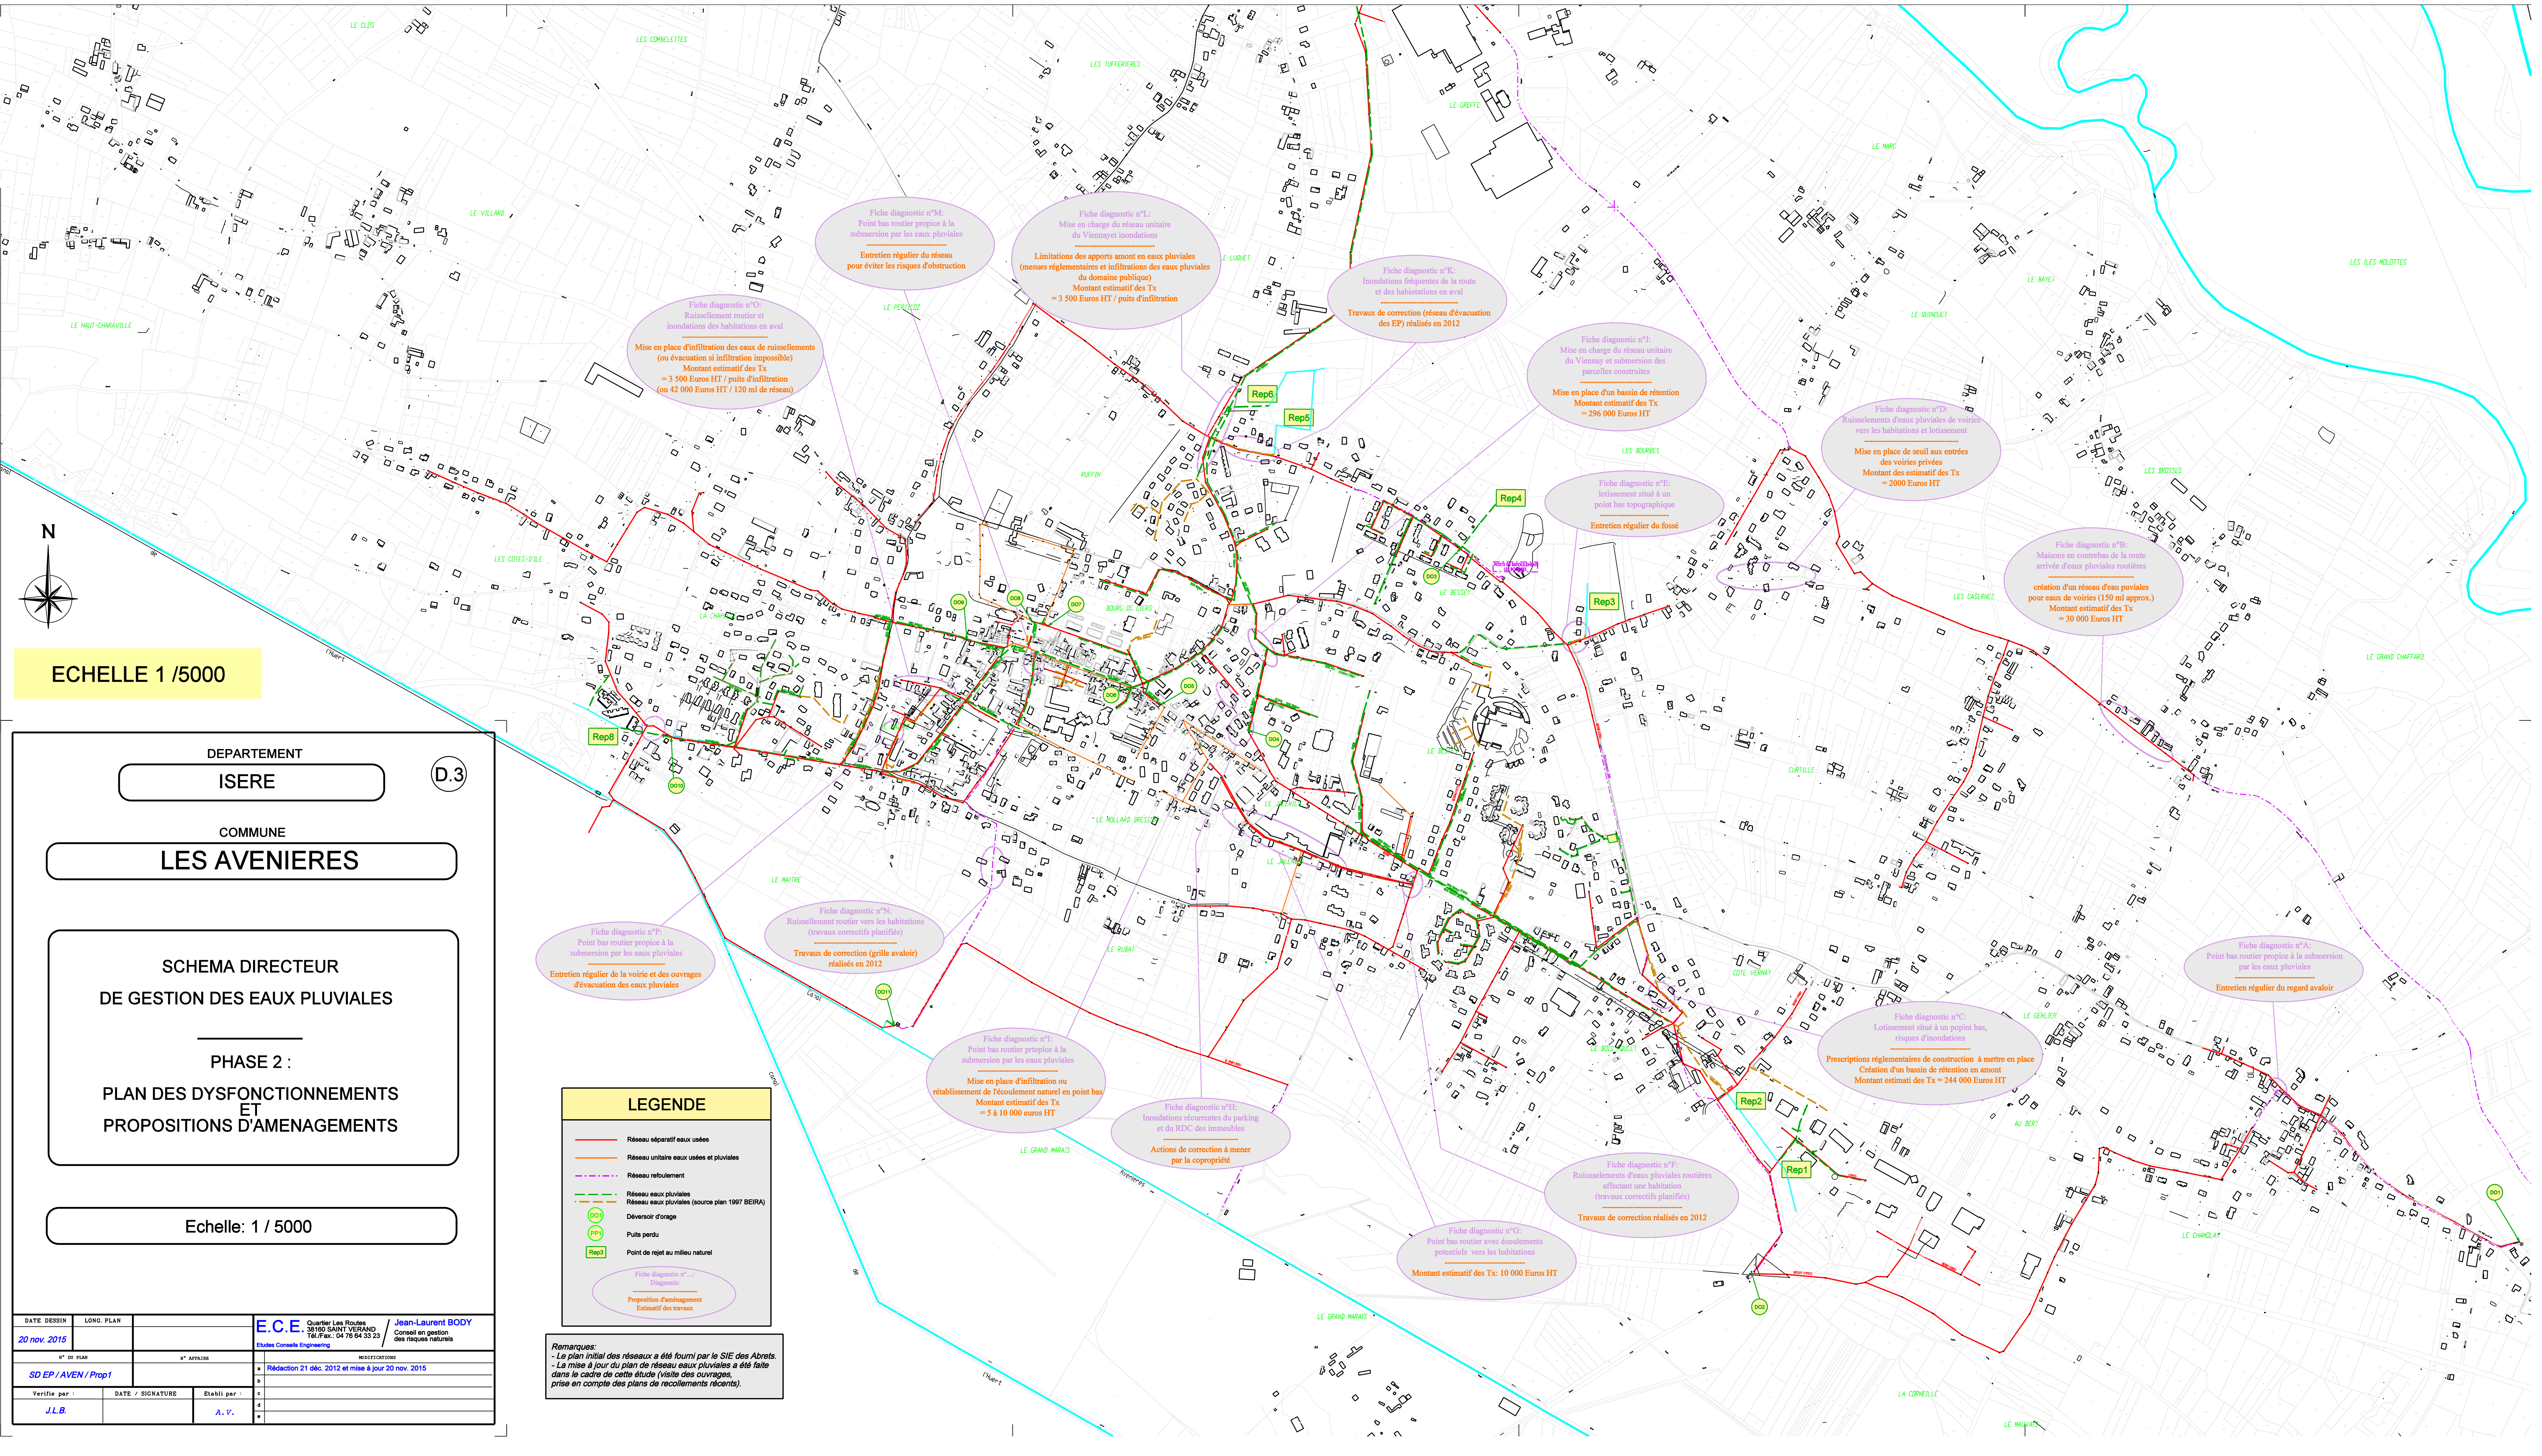
D.3

- Fiche diagnostic n°M:  
Point bas routier propice à la submersion par les eaux pluviales

Entretien régulier du réseau pour éviter les risques d'obstruction
- Fiche diagnostic n°L:  
Mise en charge du réseau unitaire du Viennay et inondations

Limitations des apports amont en eaux pluviales (mesures réglementaires et infiltrations des eaux pluviales du domaine public)  
Montant estimatif des Tx = 3 500 Euros HT / puits d'infiltration
- Fiche diagnostic n°K:  
Inondations fréquentes de la route et des habitations en aval

Travaux de correction (réseau d'évacuation des EP) réalisés en 2012
- Fiche diagnostic n°J:  
Mise en charge du réseau unitaire du Viennay et submersion des parcelles constructives

Mise en place d'un bassin de rétention  
Montant estimatif des Tx = 296 000 Euros HT
- Fiche diagnostic n°I:  
Ruissellement d'eaux pluviales de voiries vers les habitations et lotissement

Mise en place de seuil aux entrées des voiries privées  
Montant des estimatif des Tx = 2000 Euros HT
- Fiche diagnostic n°H:  
Maison en courtois de la route arrivée d'eaux pluviales routières

création d'un réseau d'eau puviales pour eaux de voiries (150 ml approx.)  
Montant estimatif des Tx = 30 000 Euros HT
- Fiche diagnostic n°G:  
Point bas routier avec écoulements potentiels vers les habitations

Montant estimatif des Tx: 10 000 Euros HT
- Fiche diagnostic n°F:  
Ruissellements d'eaux pluviales routières affectant une habitation (travaux correctifs planifiés)

Travaux de correction réalisés en 2012
- Fiche diagnostic n°E:  
Lotissement situé à un point bas topographique

Entretien régulier du fossé
- Fiche diagnostic n°D:  
Ruissellements d'eaux pluviales de voiries vers les habitations et lotissement

Mise en place de seuil aux entrées des voiries privées  
Montant des estimatif des Tx = 2000 Euros HT
- Fiche diagnostic n°C:  
Lotissement situé à un point bas, risques d'inondations

Prescriptions réglementaires de construction à mettre en place  
Création d'un bassin de rétention en amont  
Montant estimatif des Tx = 244 000 Euros HT
- Fiche diagnostic n°B:  
Point bas routier propice à la submersion par les eaux pluviales

Entretien régulier du regard avaloir
- Fiche diagnostic n°A:  
Point bas routier propice à la submersion par les eaux pluviales

Entretien régulier du regard avaloir
- Fiche diagnostic n°T:  
Point bas routier propice à la submersion par les eaux pluviales

Entretien régulier de la voirie et des ouvrages d'évacuation des eaux pluviales
- Fiche diagnostic n°S:  
Ruissellement routier vers les habitations (travaux correctifs planifiés)

Travaux de correction (grille avaloir) réalisés en 2012
- Fiche diagnostic n°R:  
Point bas routier propice à la submersion par les eaux pluviales

Mise en place d'infiltration ou rétablissement de l'écoulement naturel en point bas  
Montant estimatif des Tx = 5 à 10 000 euros HT
- Fiche diagnostic n°Q:  
Inondations récurrentes du parking et du RDC des immeubles

Actions de correction à mener par la copropriété
- Fiche diagnostic n°P:  
Point bas routier propice à la submersion par les eaux pluviales

Entretien régulier de la voirie et des ouvrages d'évacuation des eaux pluviales
- Fiche diagnostic n°O:  
Ruissellement routier et inondations des habitations en aval

Mise en place d'infiltration des eaux de ruissellements (ou évacuation si infiltration impossible)  
Montant estimatif des Tx = 3 500 Euros HT / puits d'infiltration (ou 42 000 Euros HT / 120 ml de réseau)
