Commune des Avenières

SCHEMA DIRECTEUR DE GESTION DES EAUX PLUVIALES

Rapport de phase 1

Etat des lieux

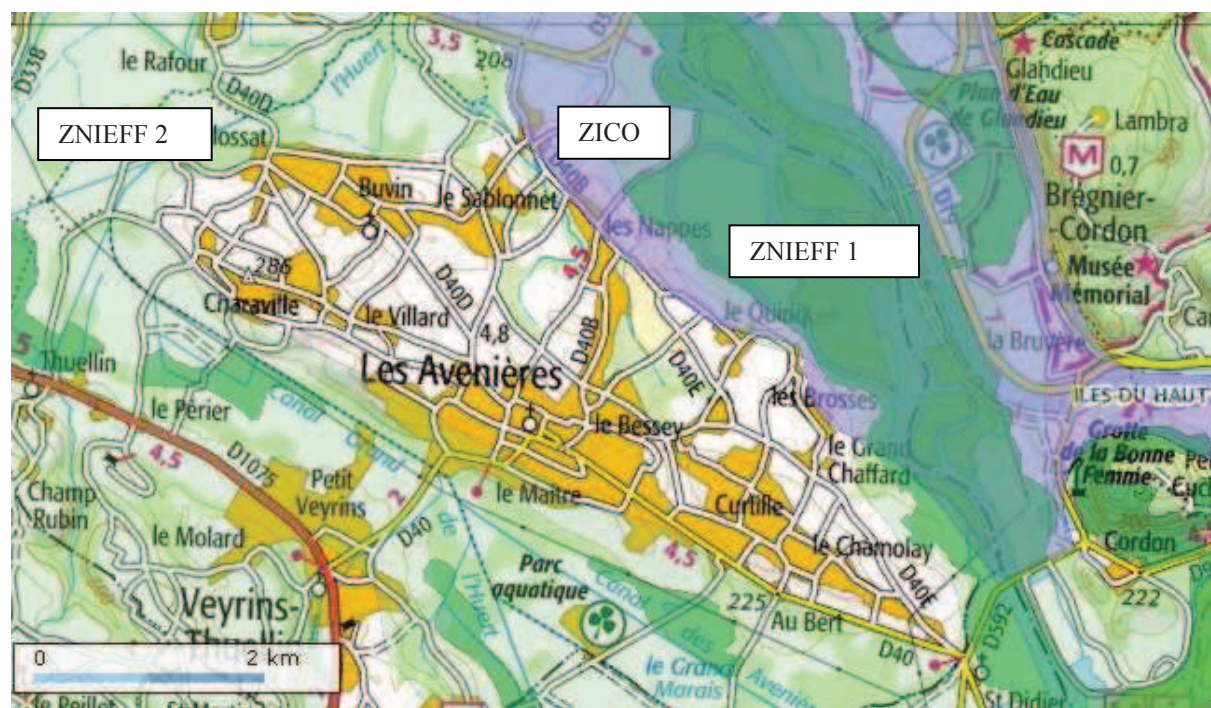
Figure 3 : localisation des zones naturelles

Le territoire de la commune comprend dans ses parties de marais ou de lônes, de vastes zones naturelles à préserver, de type ZNIEFF ou ZICO.

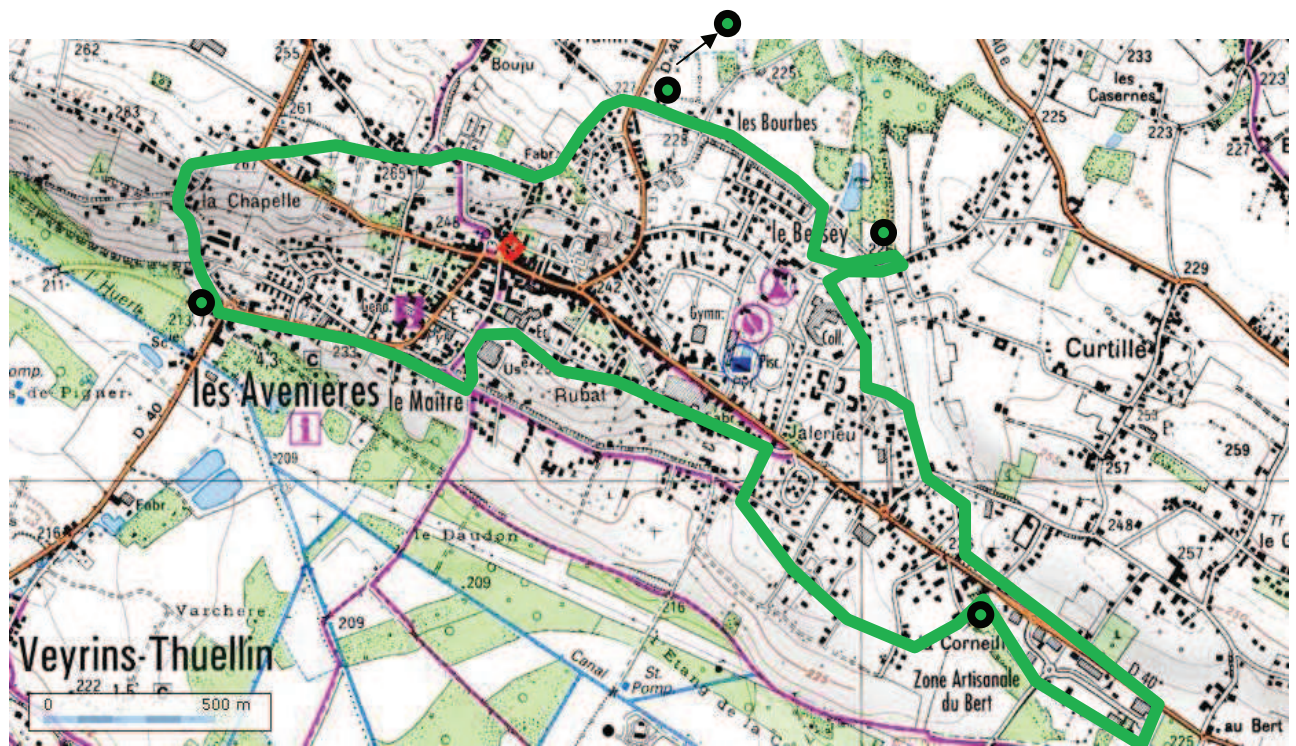
Bassin versant contrôlé par le réseau principal d'eaux pluviales des Avenières

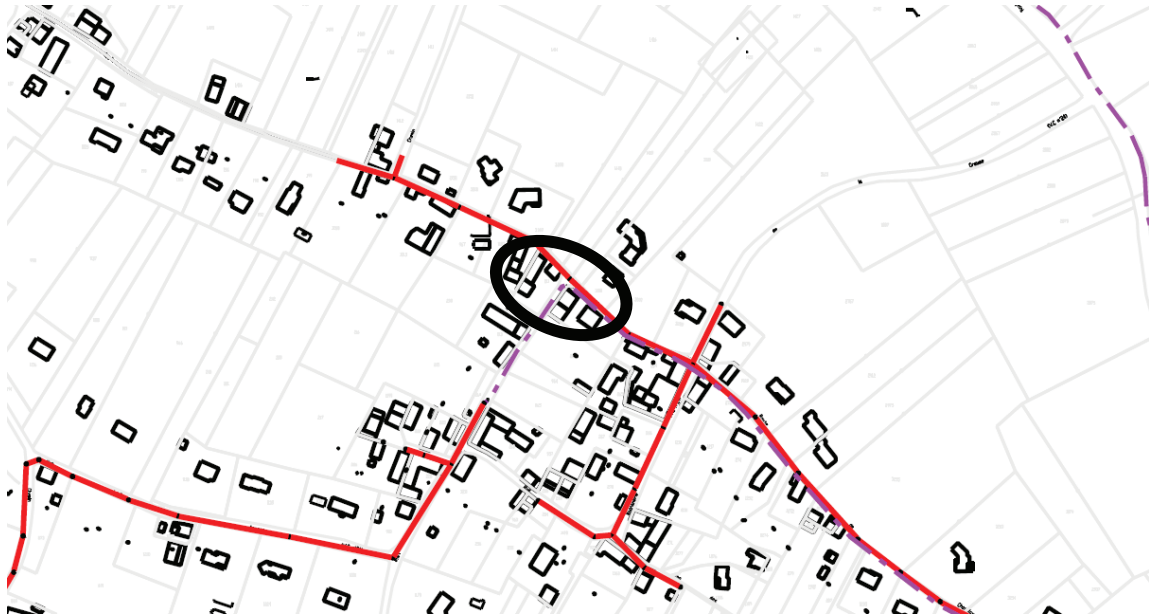
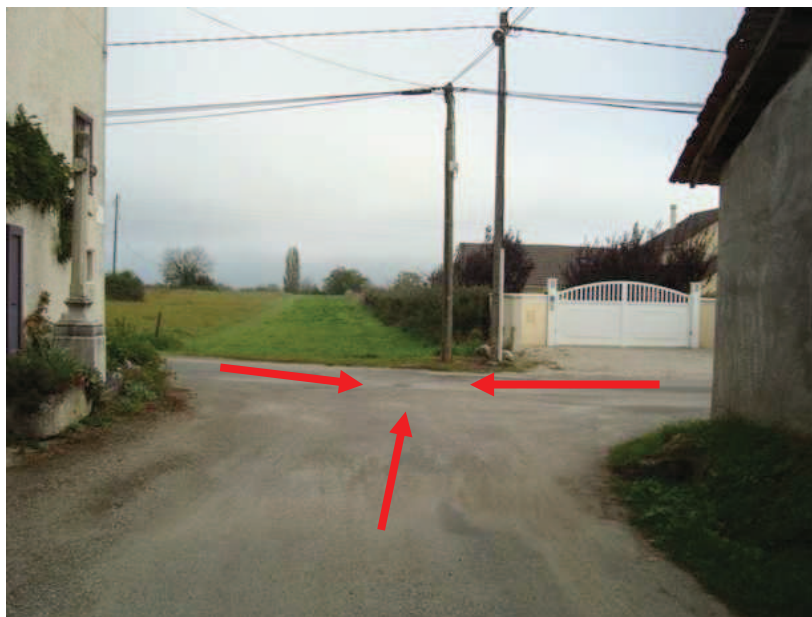
FICHE DE DIAGNOSTIC A

Localisation : Croisement route de Chamolay - rue de la ville de Gand

Point bas topographique – grille d’eaux pluviales présente : risque en cas d’obstruction de la grille ou de mise en charge du réseau

Action à suivre : Entretien régulier du regard et des abords

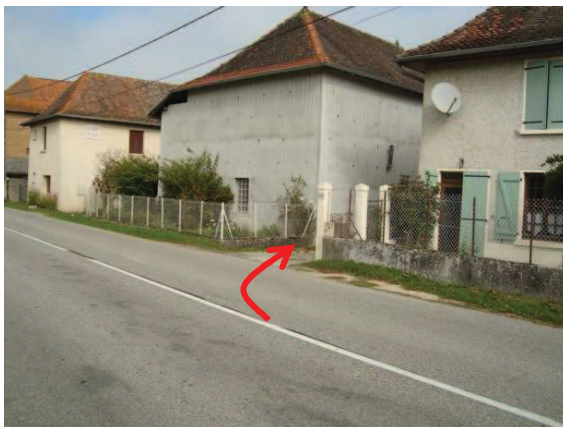
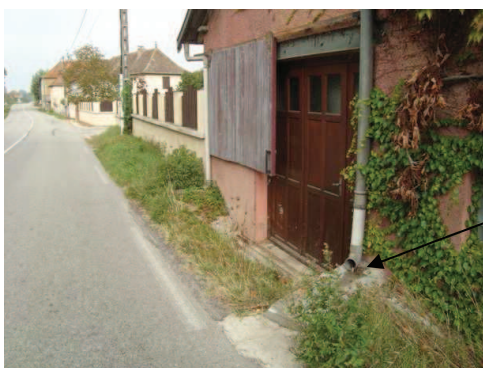
FICHE DE DIAGNOSTIC B

Plusieurs maisons en contre bas de la route, soumises à des écoulements d'eaux pluviales routières et ce malgré le fossé coté amont.

Maison ayant déjà été inondée (quelques centimètres sur niveau du RDC)

Entrée située sous le niveau de la route. On remarquera également le rejet d'eaux pluviales de toiture directement sur la voie publique.

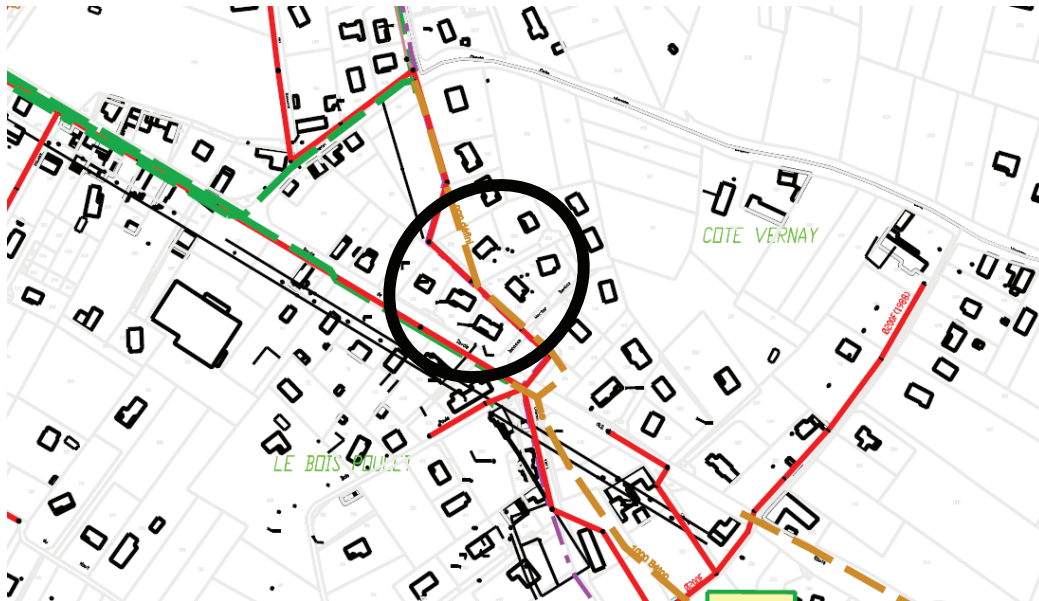
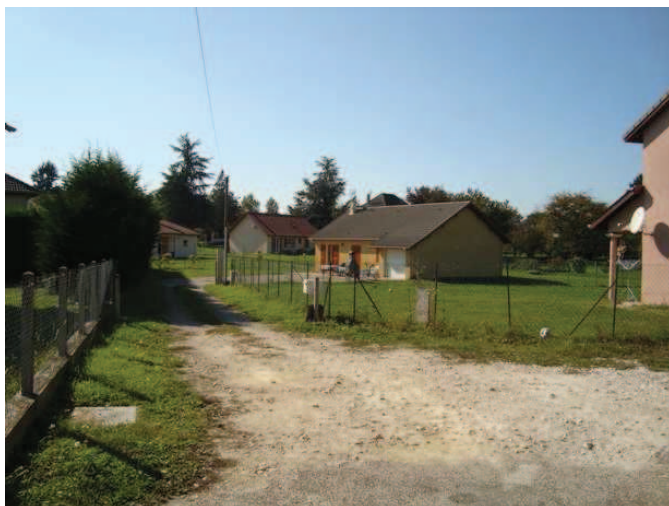
FICHE DE DIAGNOSTIC C

Lotissement de plusieurs habitations situé dans un point bas topographique.

Risque d'inondation d'origine pluviale compte tenu de l'absence de surélévation du plancher habitable des habitations.

Vue de l'intérieur du lotissement

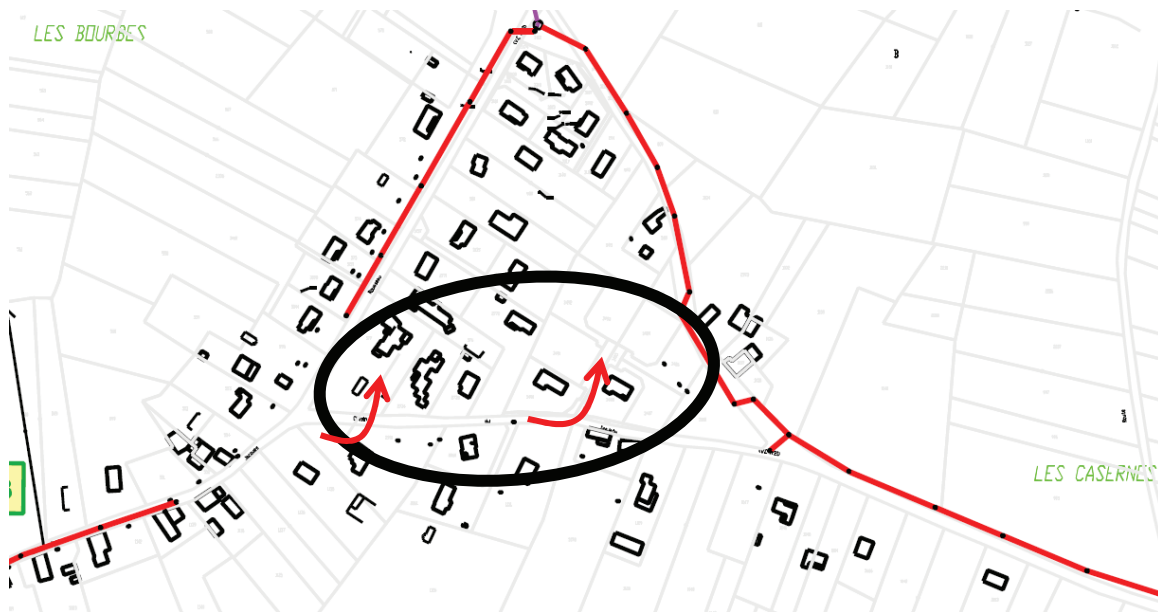
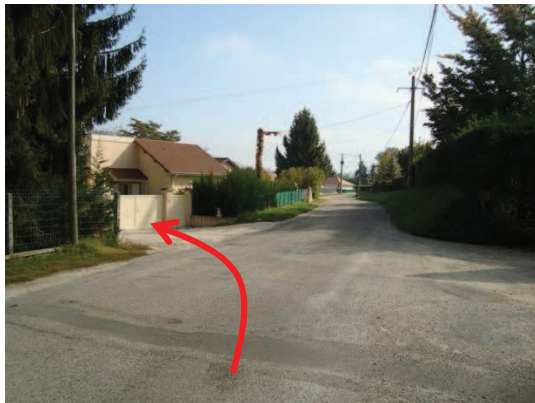
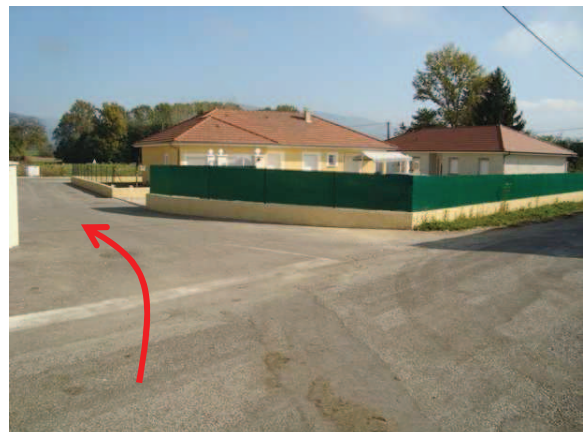
FICHE DE DIAGNOSTIC D

En l'absence de réseau de collecte d'eaux pluviales, ruissellement sur les voiries possible, et orientation des écoulements vers propriétés privées et lotissement récent.

Accès au récent lotissement :
Le lotissement présente en point bas, où une accumulation d'eau est possible en cas de dysfonctionnement du système de collecte et d'évacuation des eaux pluviales.

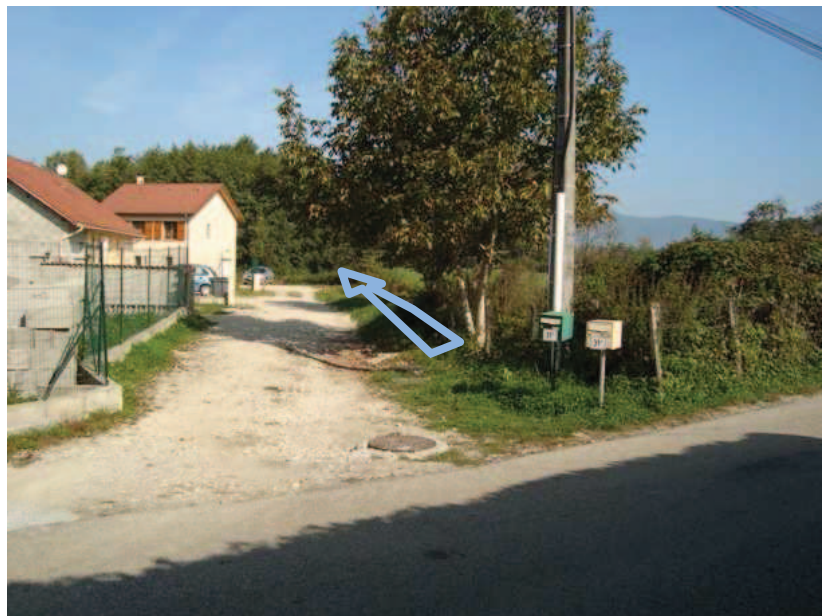
FICHE DE DIAGNOSTIC E

Lotissement situé dans un point bas topographique, et longé par un fossé recevant un réseau d'eaux pluviales.

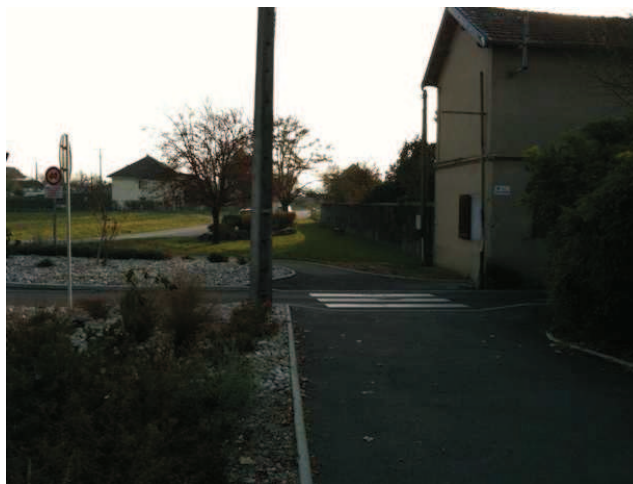
FICHE DE DIAGNOSTIC F

Depuis la réalisation du rond point routier, les écoulements superficiels d'eaux pluviales s'orientent vers la maison située dans l'angle du vieux chemin.

Action prévue : Des travaux sont programmés par la commune pour raccorder une grille au réseau d'eaux pluviales coté sud.

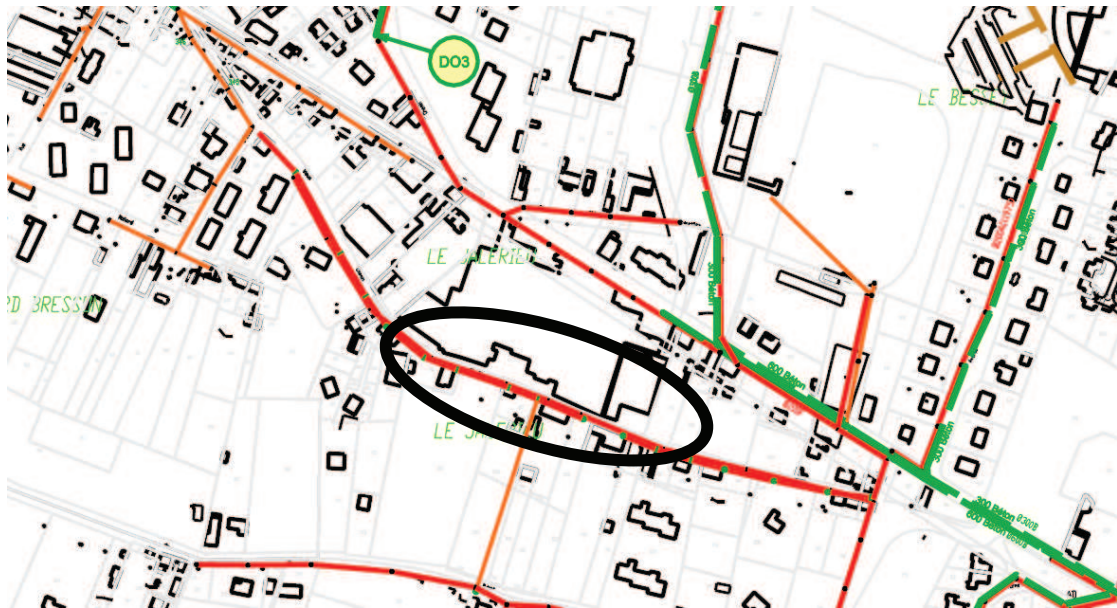
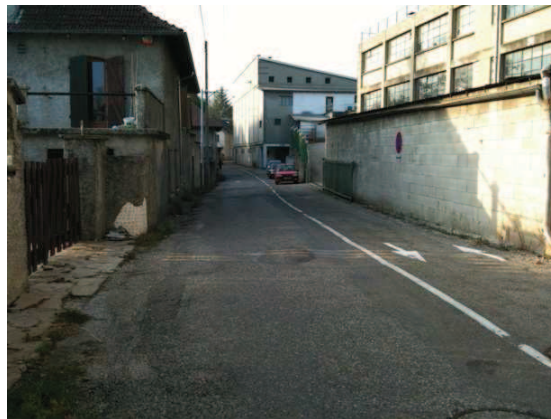
FICHE DE DIAGNOSTIC G

La route présente un point bas peut générer des désordres du côté des habitations (coté gauche sur la photo)

A noter qu'une partie des eaux pluviales de toiture de l'usine se rejette directement sur la voirie.

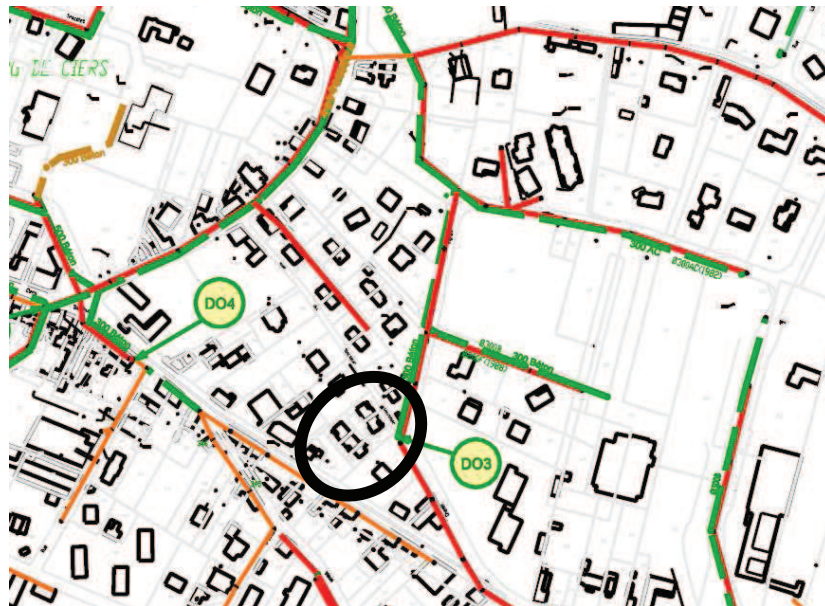
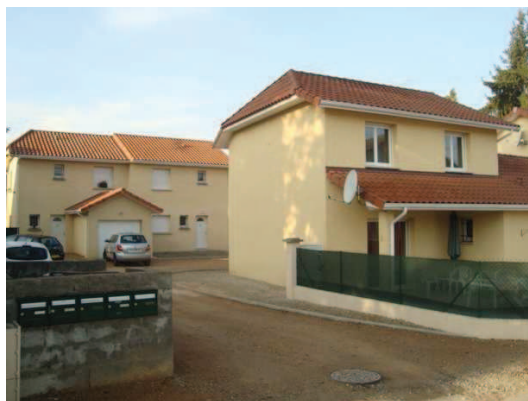
FICHE DE DIAGNOSTIC H

Capacité d'évacuation des eaux pluviales du lotissement insuffisante, générant l'inondation du parking en stabilisé et du RDC des immeubles. Ce dysfonctionnement est probablement dû à :

- La très faible pente de raccordement au réseau communal (le lotissement étant sous le niveau de la route),
- A la mise en charge du réseau communal sur ce tronçon (réseau du Viennay).

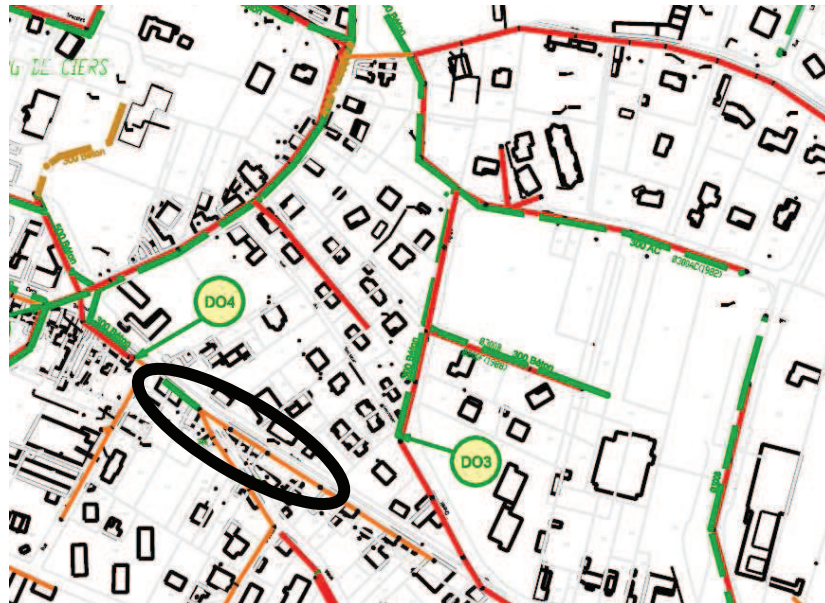
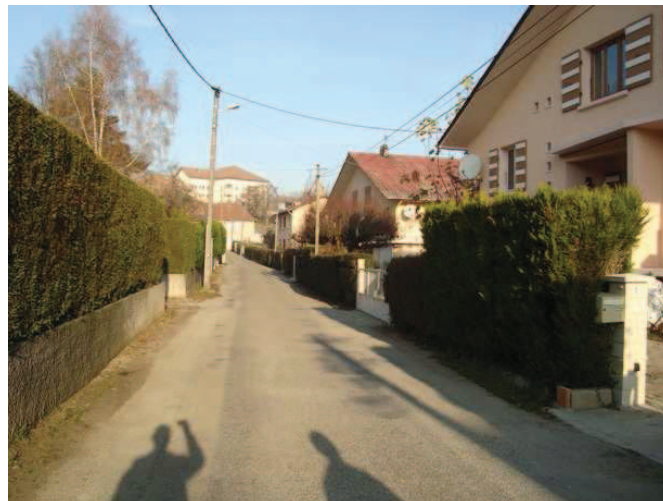
FICHE DE DIAGNOSTIC I

La route présente un point bas et en l'absence de réseau d'eaux pluviales les habitations coté aval peuvent être traversées par des écoulements d'origine pluviales.

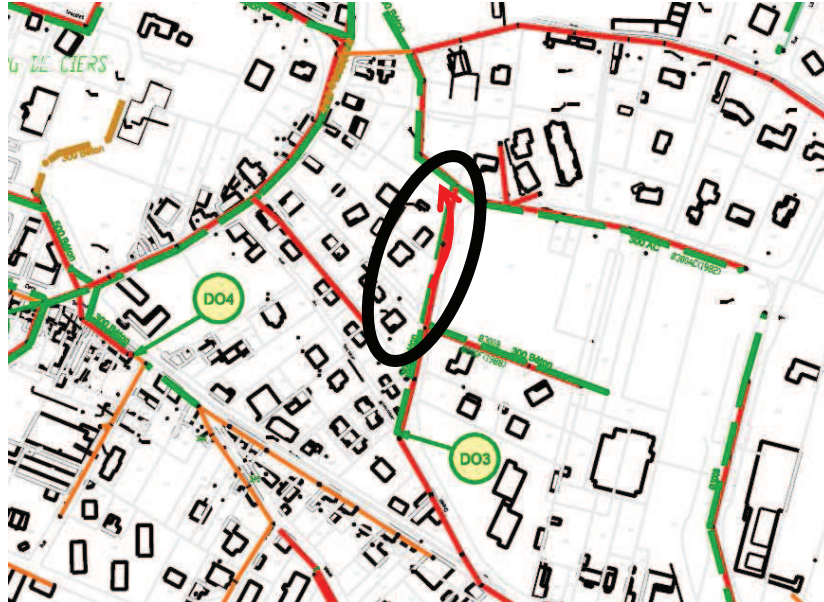
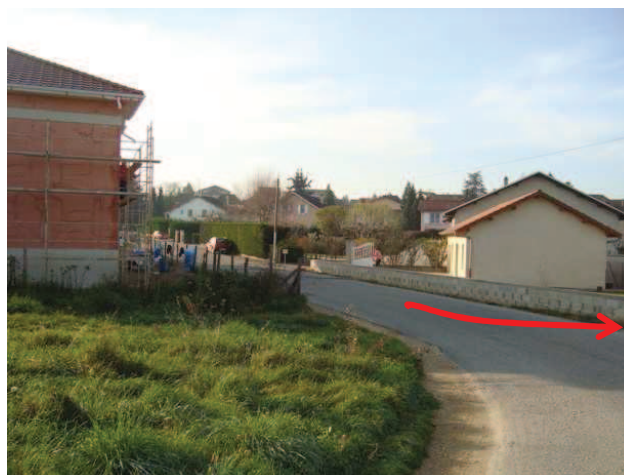
FICHE DE DIAGNOSTIC J

Le réseau d'eaux pluviales (du Vienney) présente une rupture de pente, et se met en charge par l'aval. De plus, des écoulements en nappe en provenance du boulodrome se concentrent en partie basse du chemin des vignes, risquant d'inonder les habitations situées dans la combe. La récente construction de bâtiment en bordure de voirie risque d'accentuer le phénomène.

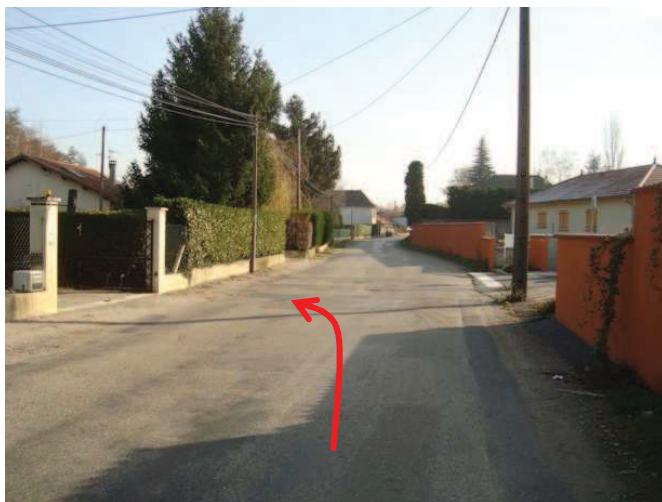
FICHE DE DIAGNOSTIC K

Mise en charge fréquente du réseau unitaire et inondations fréquentes de la chaussée et de certaines habitations par les eaux pluviales et usées.

La récente création du lotissement en amont (Le Clos Amarylis) semble avoir augmenté la fréquence des désordres. D'après les relevés de terrain de nov 2011, ce lotissement est équipé d'un puits perdu (dont le regard est sous chaussée), mais celui semble ne pas fonctionner au regard de la présence d'eau en fond de puits, alors qu'il n'y a pas eu de précipitations depuis plusieurs jours.

Un réseau est en cours de projet sur cette route, ce qui devrait permettre d'assainir cette zone

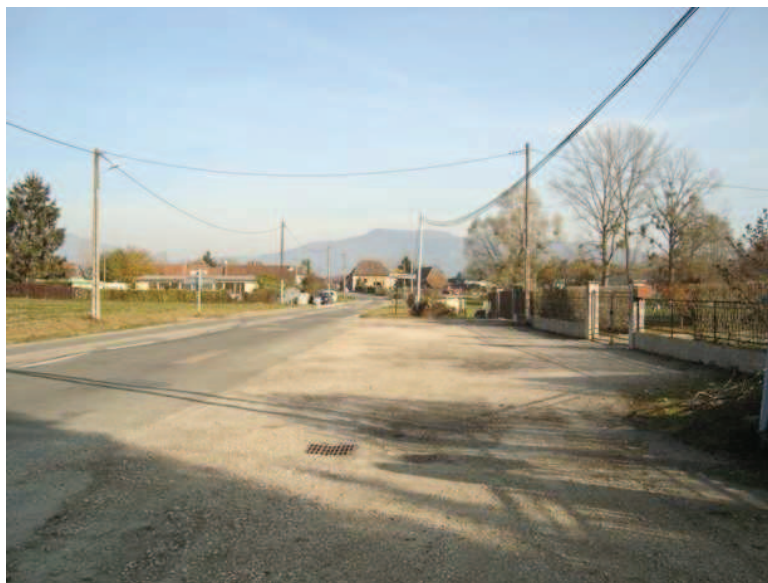
FICHE DE DIAGNOSTIC L

Le réseau d'eaux pluviales dit « du Vienney » reçoit un important bassin versant urbain, et le début de la route du Luquet marque nettement une rupture de pente dans son profil en long. Malgré le doublement du réseau sur ce tronçon plat, le réseau d'eaux pluviales se met en charge jusqu'à l'éjection des tampons. La place est alors inondée, a priori, assez fréquemment.

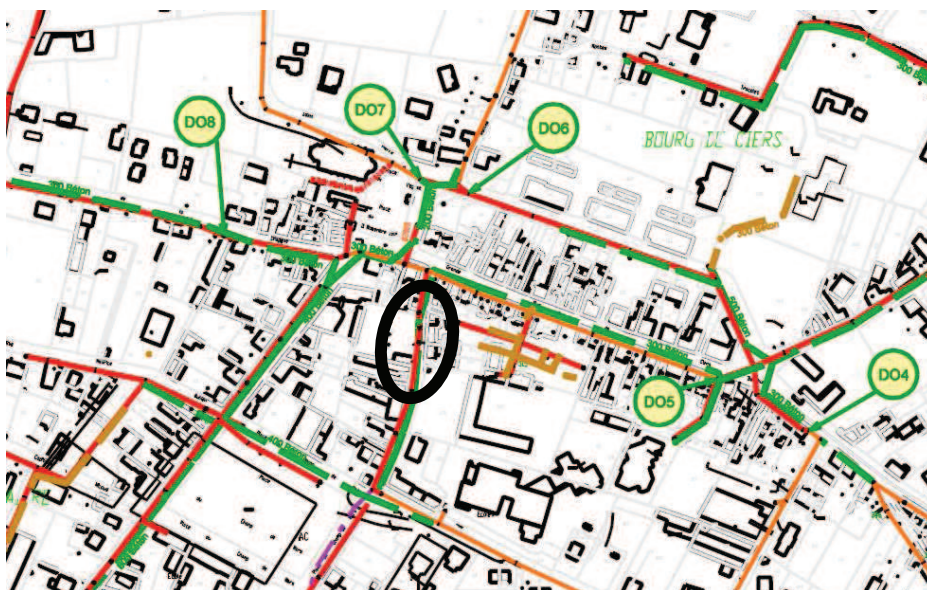
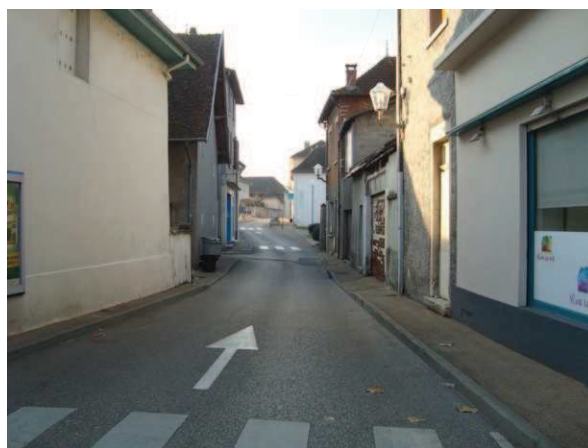
Localisation : Rue de l'Hotel de Ville

Point bas routier pouvant impliquer la submersion de la voirie et éventuellement l'introduction d'eaux pluviales dans les habitations riveraines, en cas d'obstruction des grilles ou de mise en charge du réseau.

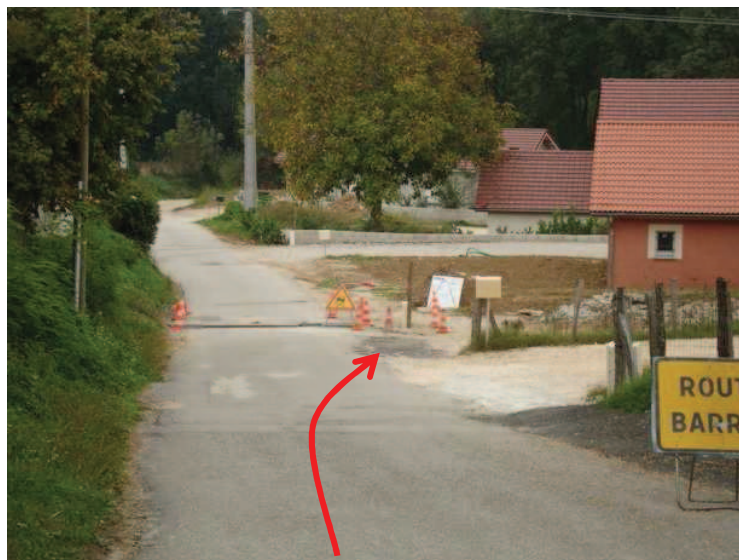
FICHE DE DIAGNOSTIC N°

Habitation située en contre bas de la chaussée, pouvant être inondée. Un passage à grille est en cours de mise en place, afin de résoudre ce problème

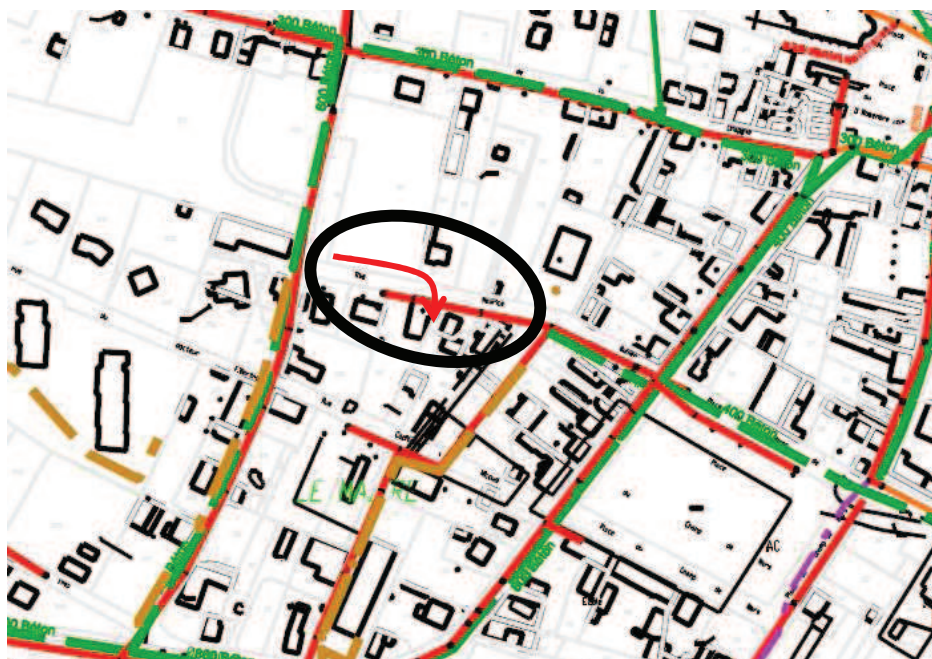
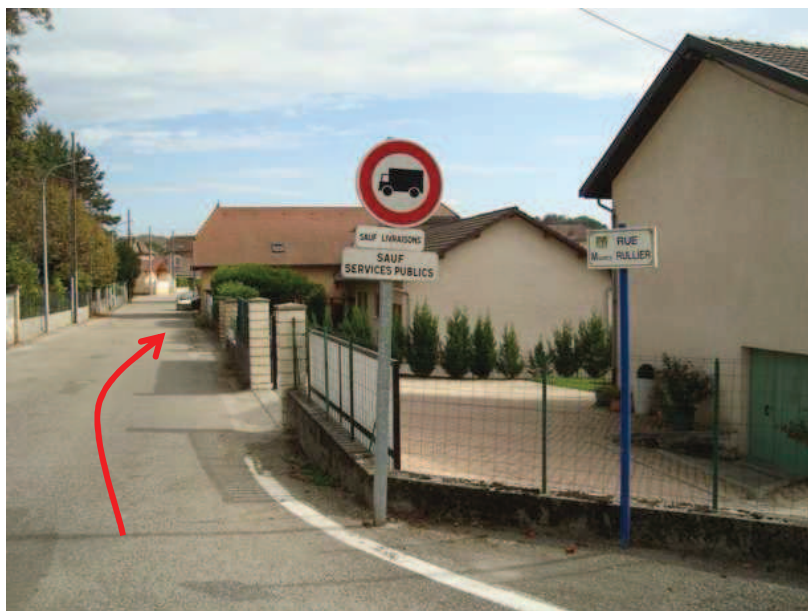
FICHE DE DIAGNOSTIC O

En l'absence de réseau, le côté aval de la chaussée ainsi que les habitations situées en contre bas de la chaussée, sont régulièrement inondés en cas de pluies intenses.

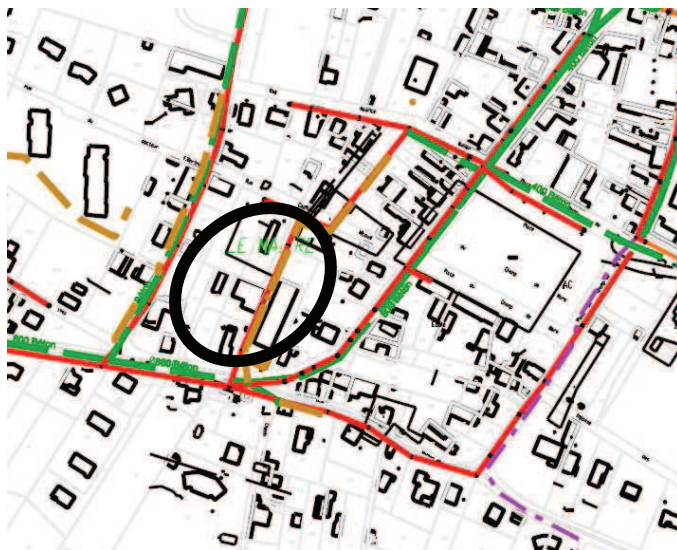
FICHE DE DIAGNOSTIC P

Point bas routier pouvant être submergé en cas d'obstruction ou de mise en charge du réseau unitaire.

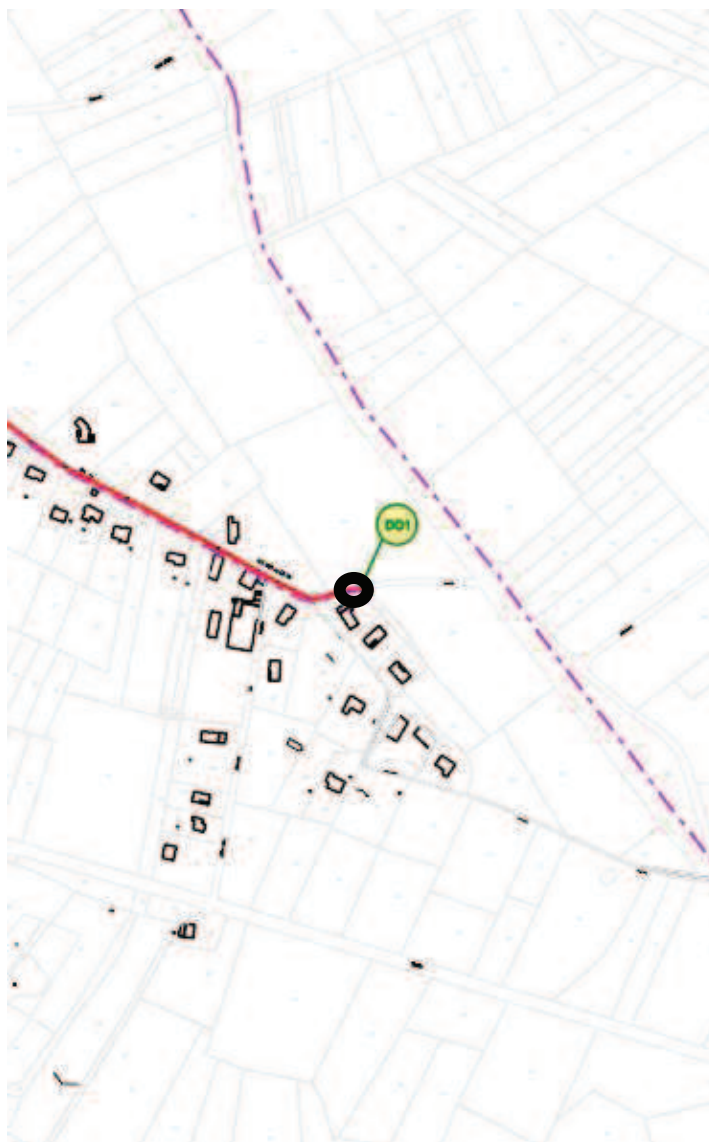
DEVERSOIR D'ORAGE N° 2 (DO de Corneille - regard 2108)

Emplacement : situé au poste de refoulement de Corneille - Route de la Corneille

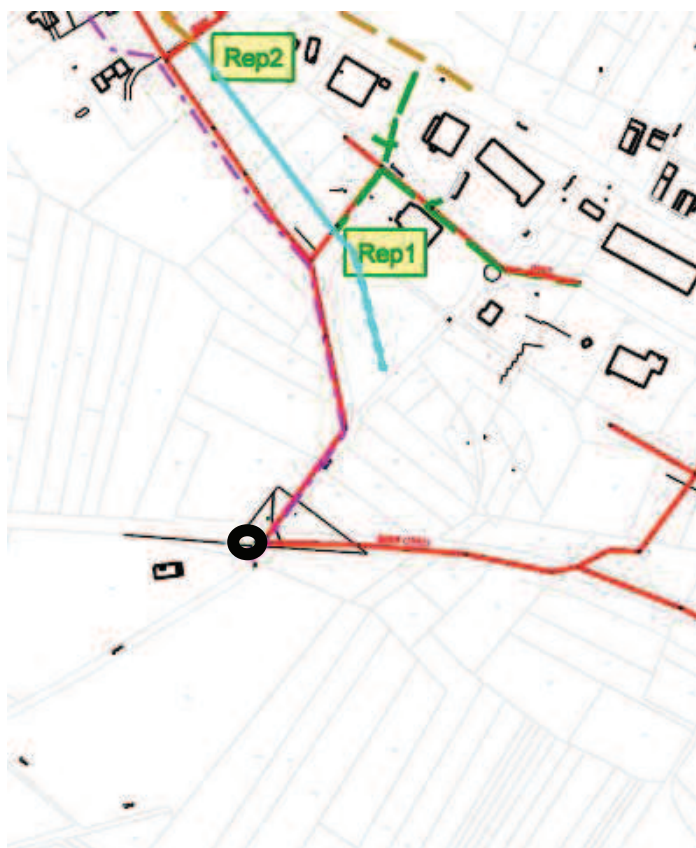
DEVERSOIR D'ORAGE N° 3 (DO du Bessey - regard 2112)

Emplacement : Route des Bourbes

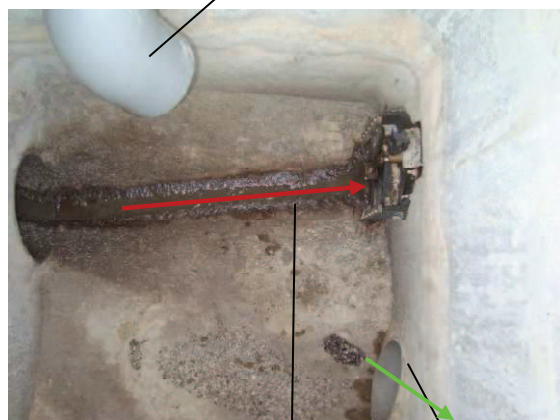
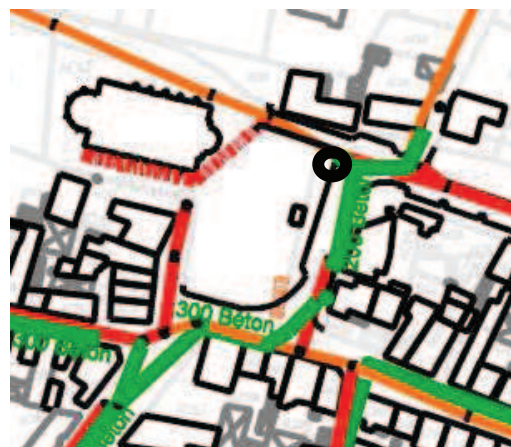
Détail du déversoir

Sens d'écoulement des eaux usées
Conduite principale DN 300

Surverse vers conduite E pluviales DN 250

Réseau unitaire : Ø300 mm

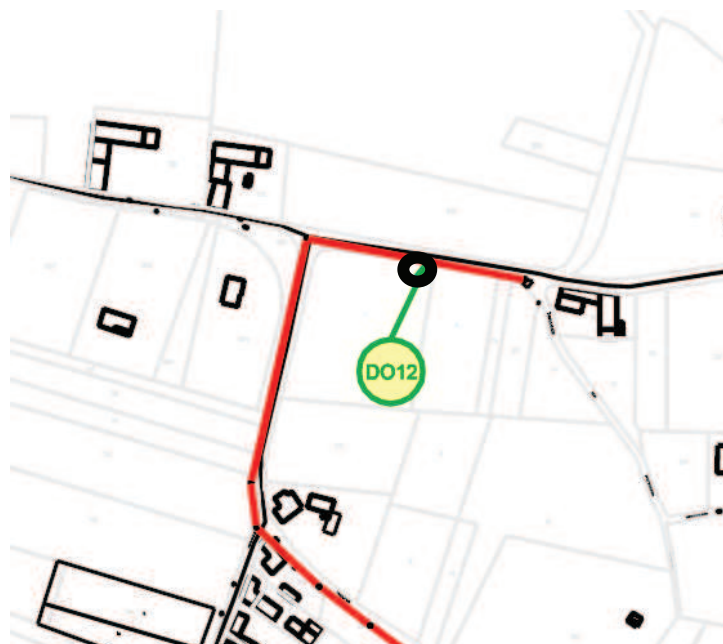
DEVERSOIR D'ORAGE N° 13 (DO entrée STEP)

Emplacement : Entrée STEP

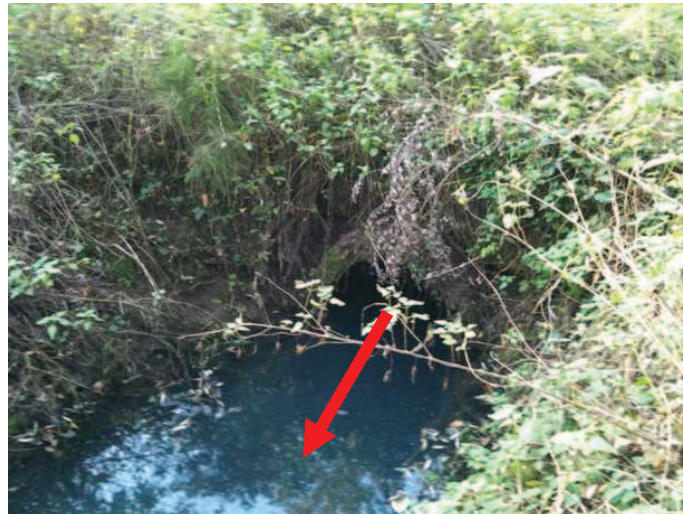
REJET D'EAUX PLUVIALES 2

Localisation : amont zone d'activité du Bert

Exutoire final : Marais de la Corneille

Réseau et bassin versant collecté : Réseau urbain débouchant en DN 1000, collectant bassin versant important (Le bessey, Cote Vernay, montée de Curtille), en partie unitaire.

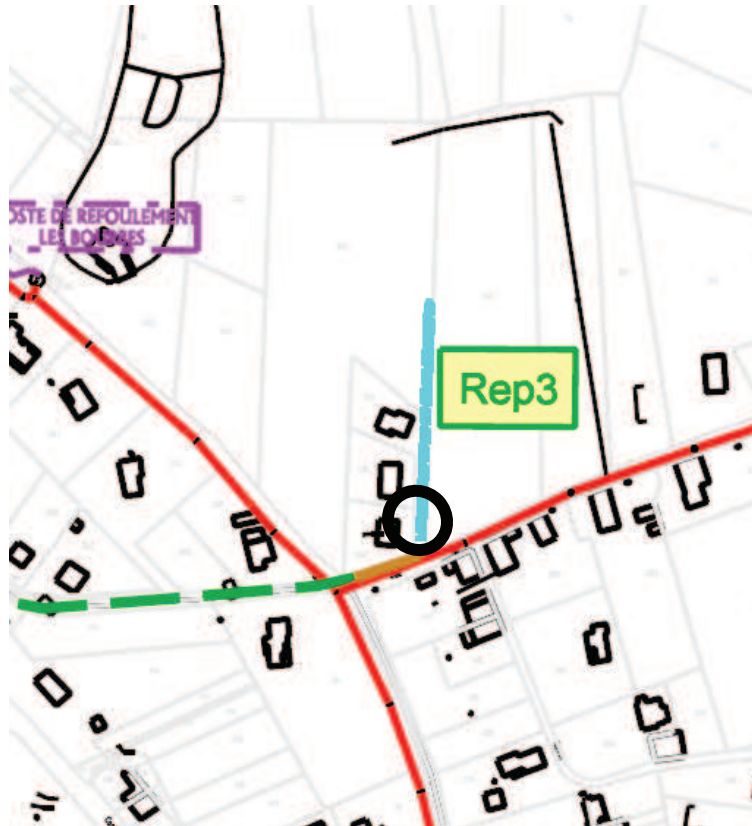
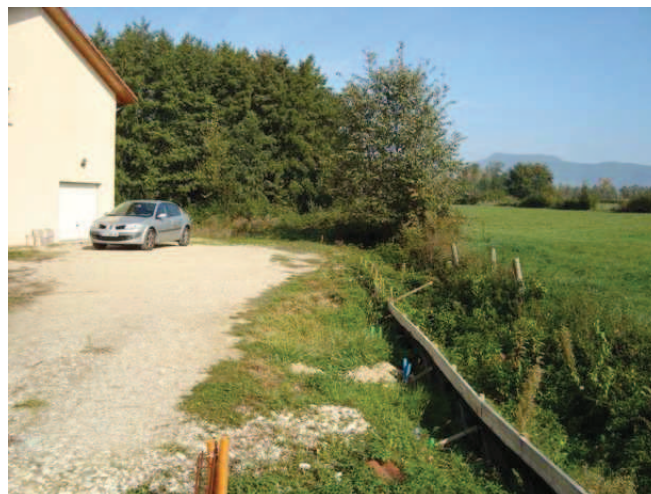
REJET D'EAUX PLUVIALES 3

Localisation : Les Bourbes

Exutoire final : fossé, marais, cours d'eau, puis bras secondaire du Rhône (Lône)

Réseau et bassin versant collecté : Bassin en partie naturel, partie ouest collectée par réseau d'eaux pluviales (depuis partie nord du collège)

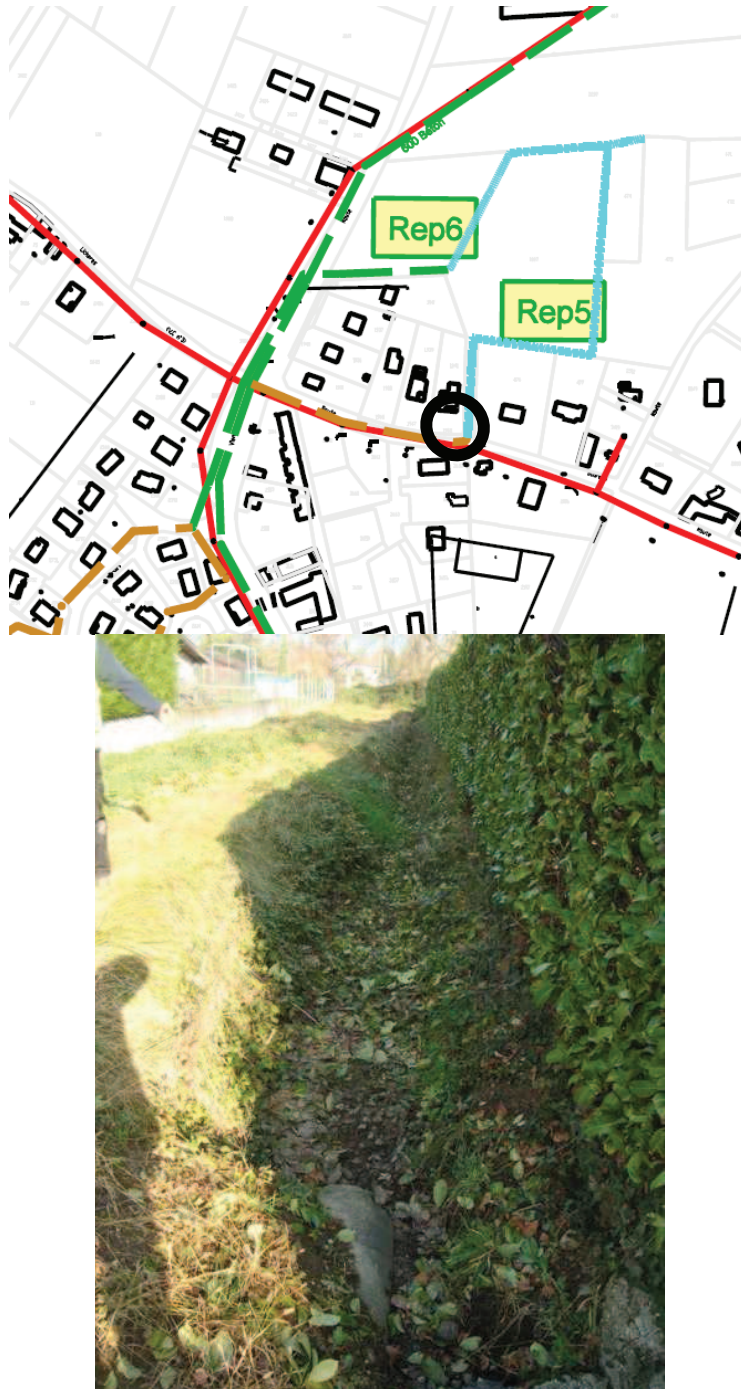
REJET D'EAUX PLUVIALES 5

Localisation : Les Bourbes

Exutoire final : fossé, cours d'eau, puis bras secondaire du Rhône

Réseau et bassin versant collecté : Bassin urbain très localisé (route de Bourbe)

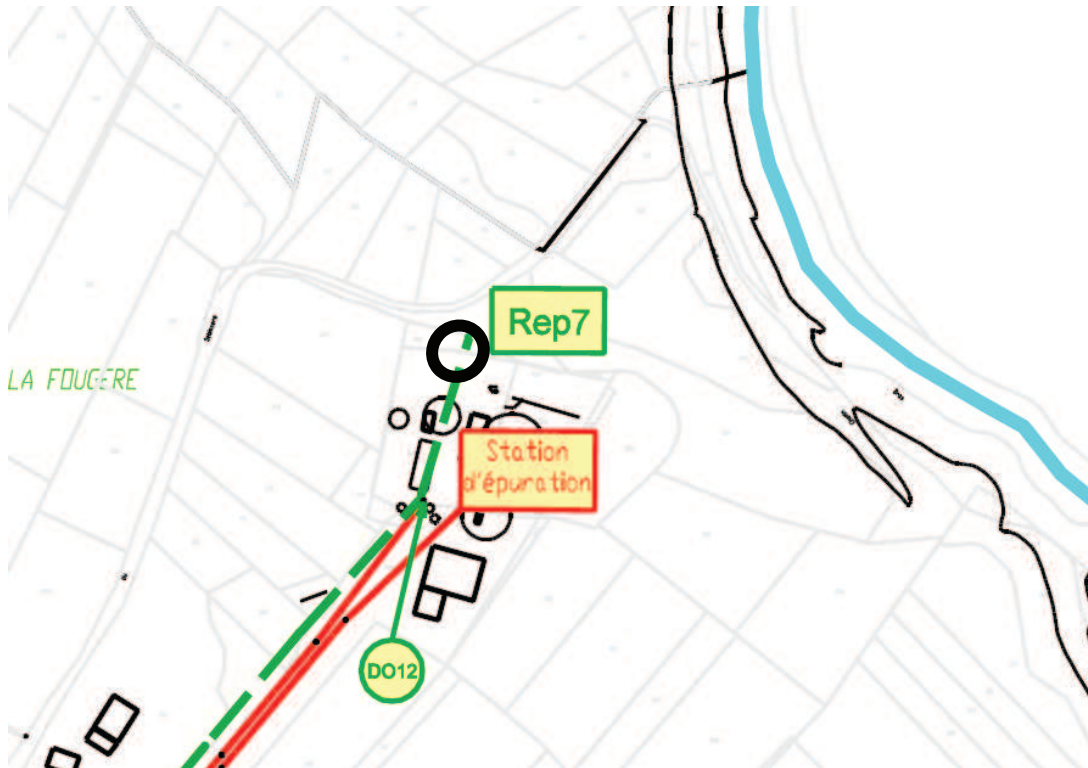
REJET D'EAUX PLUVIALES 7

Localisation : STEP des Avenières

Exutoire final : bras secondaire du Rhône (Lône)

Réseau et bassin versant collecté : Bassin urbain collecté par le réseau du Vienney

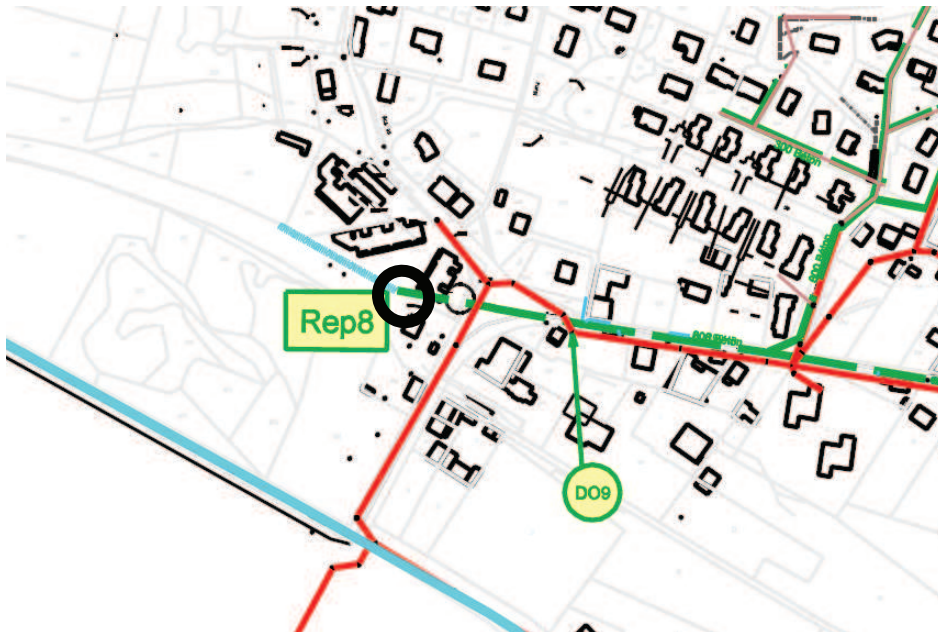
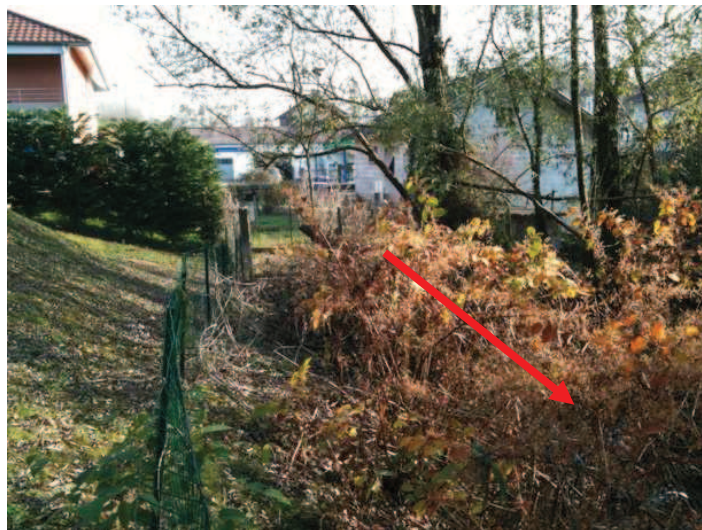
REJET D'EAUX PLUVIALES 8

Localisation : Rond point des Acacias

Exutoire final : Canal de L'Huert ou marais

Réseau et bassin versant collecté : Bassin urbain (La chapelle, partie ouest du centre bourg) collecté par le réseau principal de l'avenue Perriollat.
