Annexe 5 : Planche de photographies du site

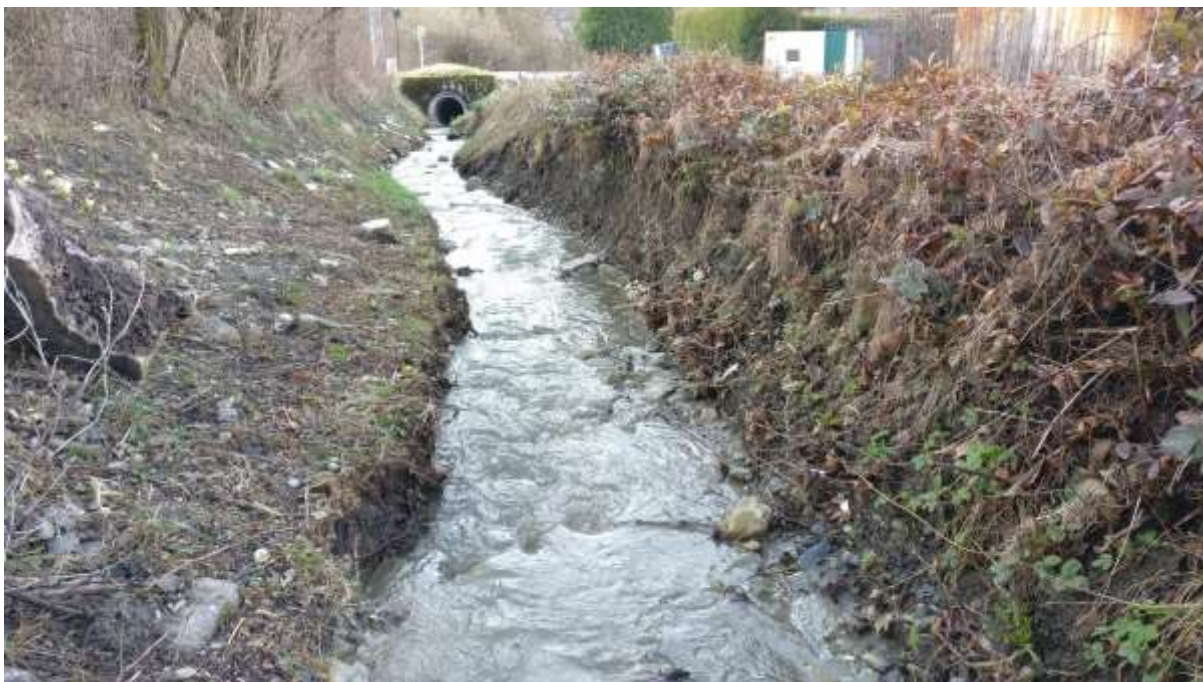
Photo n°1 – Vue sur « point dur » du profil en long : franchissement buse route départementale. A l'aval de la RD, le cours d'eau chute de plusieurs mètres (cf. profil en long annexe 3)

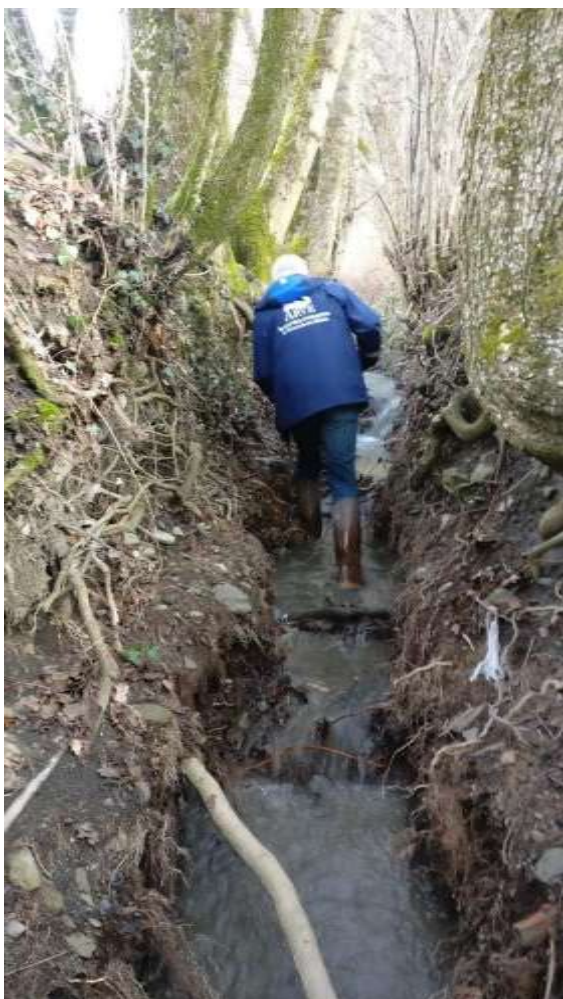
Photo n°2 – Vue vers l'amont du lit. Les crues des 4 et 22 janvier 2018 ont entraîné une incision de 50 cm en moyenne. Le lit est les berges sont déstabilisées. A cet endroit le lit est fortement perché. Les habitations en rive droite sont en contrebas (fond lit de 1 à 2m au dessus du TN).
