Annexe 3 – Photographies (novembre 2018) de la zone d'implantation

Source : Burgéap – « Etudes Etude de faisabilité hydraulique relative aux bassins de rétention en série » - Réf : REAUCE181229 / REAUCE03214-01

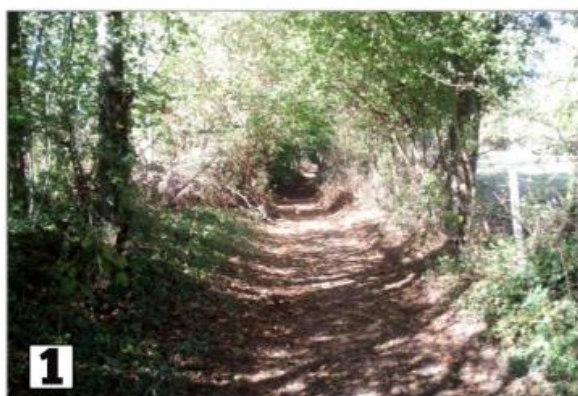
- Photo [1] : la présence d'un chemin agricole en cavée dans le sens de la pente qui peut favoriser les écoulements en temps de forte pluie ;
- Photo [2] : la construction récente de lotissements en limite de parcelle agricole qui peut les exposer à des coulées de boue en l'absence de protection particulière ;
- Photo [3] : la modification de l'assainissement pluvial du secteur à l'intersection des chemins du Palais et de Vignolans liée à la construction récente d'un lotissement ;
- Photo [4] : l'exutoire du bassin versant à dominante agricole sans présence constatée de fossés ou réseaux enterrés d'assainissement pluvial.
