101 boulevard Stalingrad, VILLEURBANNE (69)

Etude historique et documentaire et Diagnostic environnemental du milieu souterrain

Rapport

Réf : CSSPCE221055 / RSSPCE13630 -01

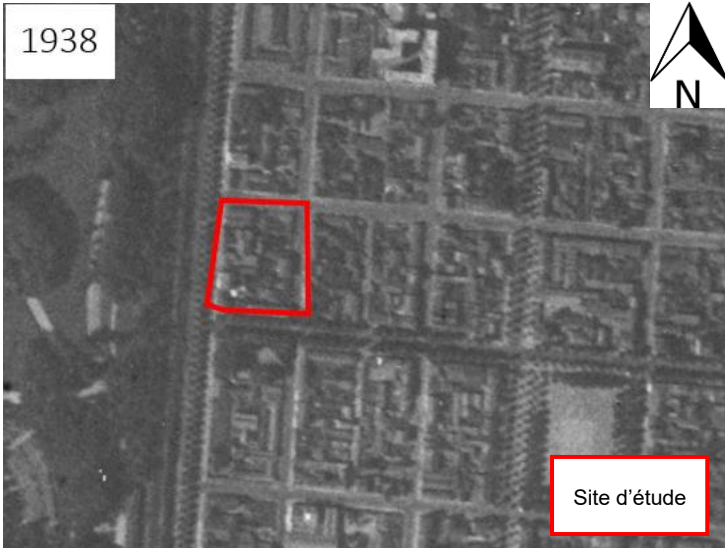
<p><u>Au droit du site :</u></p> <ul style="list-style-type: none"> • Entreprise de réparation automobiles : activités de chaudronnerie, tonnellerie, carrosserie et application de peinture sur tous matériaux ; • Lotissements collectifs urbains. <p><u>Autour du site :</u></p> <ul style="list-style-type: none"> • Parc de la Tête d'Or ; • Entreprises industrielles ; • Lotissements urbains.

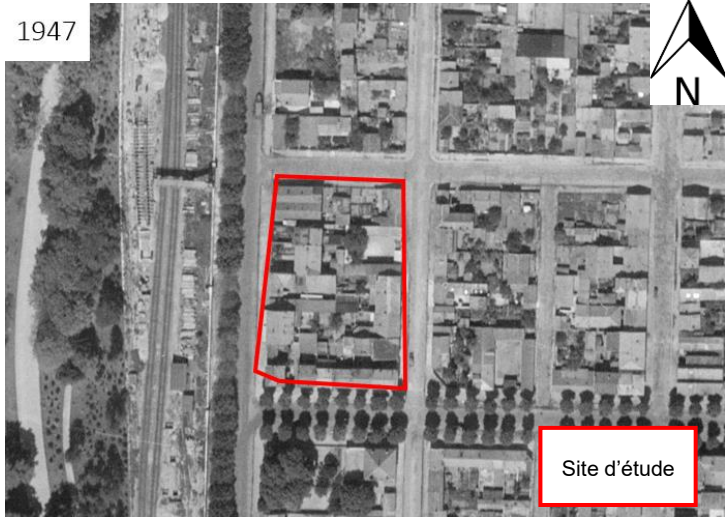
<p><u>Au droit du site :</u></p> <ul style="list-style-type: none"> • Aucun changement au droit du site. <p><u>Autour du site :</u></p> <ul style="list-style-type: none"> • Aucun changement dans l'environnement proche du site.

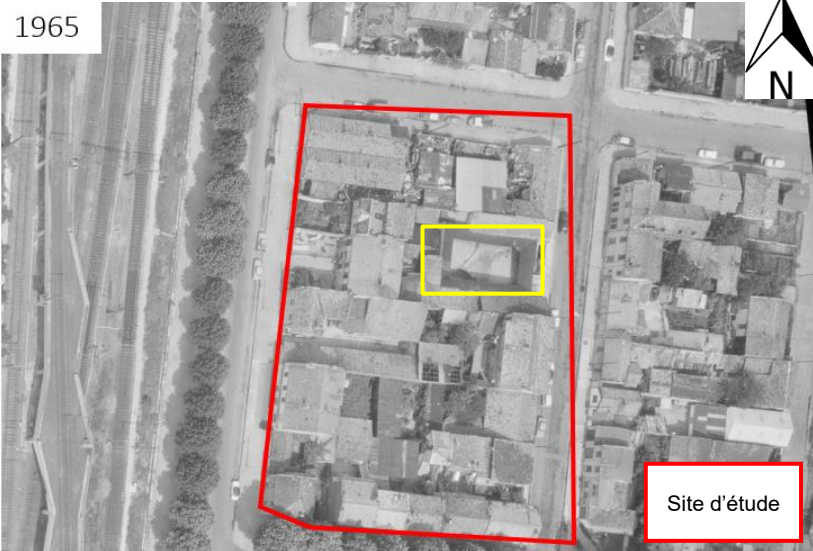
<p>1965</p>

<p>Site d'étude</p>	<p><u>Au droit du site :</u></p> <ul style="list-style-type: none"> • Création d'un bâtiment (jaune). <p><u>Autour du site :</u></p> <ul style="list-style-type: none"> • Aucun changement dans l'environnement proche du site.
<p>1978</p>

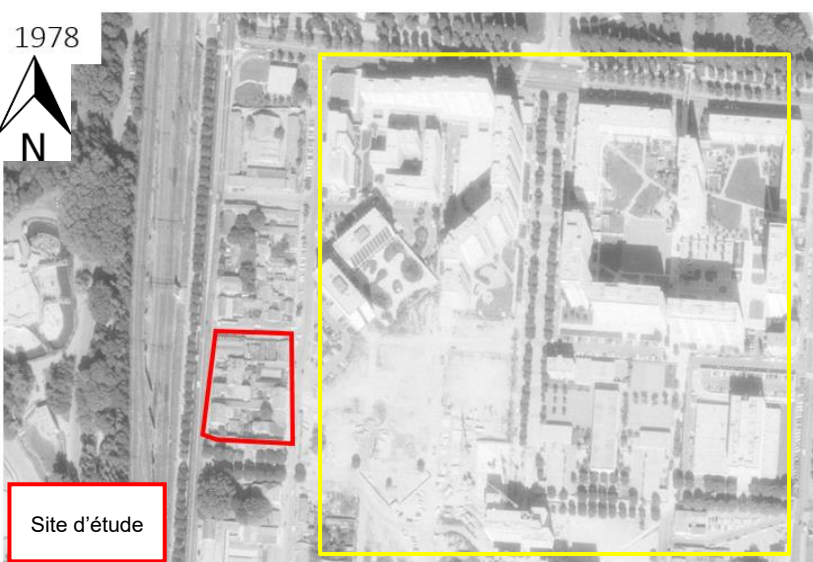
<p>Site d'étude</p>	<p><u>Au droit du site :</u></p> <ul style="list-style-type: none"> • Aucun changement au droit du site. <p><u>Autour du site :</u></p> <ul style="list-style-type: none"> • Démolition de hangars et construction d'immeubles au nord et à l'est et d'une école à l'est (jaune) ;

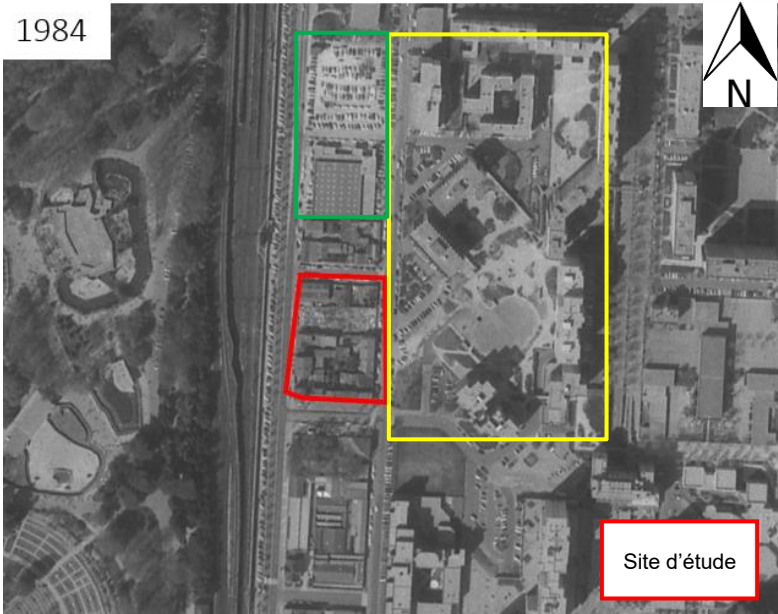
<p>1984</p>

<p>Site d'étude</p>	<p><u>Au droit du site :</u></p> <ul style="list-style-type: none"> • Aucun changement au droit du site. <p><u>Autour du site :</u></p> <ul style="list-style-type: none"> • Construction de lotissements collectifs avec espaces verts et parking à l'est (jaune) ; • Démolition puis réaménagement en parking au nord (vert).
<p>1988</p>

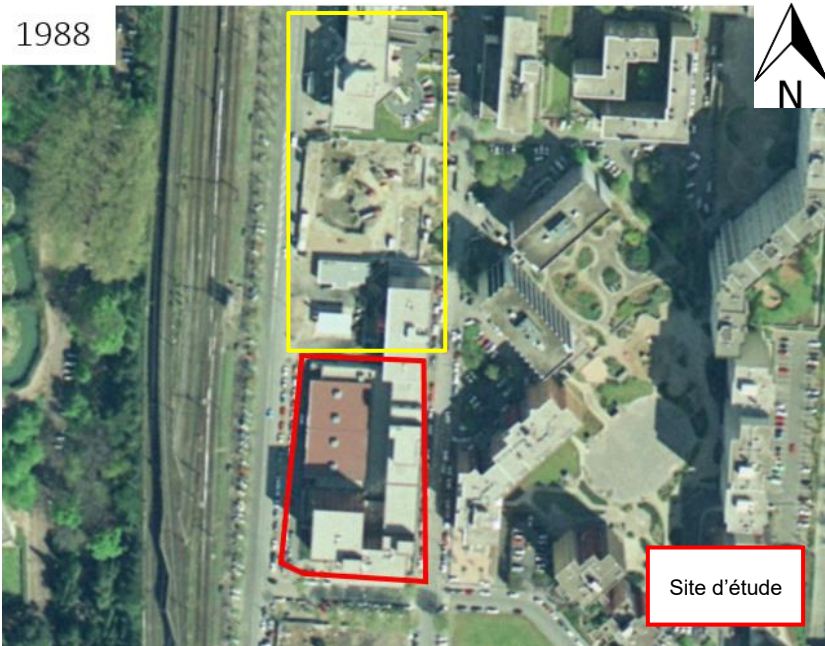
<p>Site d'étude</p>	<p><u>Au droit du site :</u></p> <ul style="list-style-type: none"> • Démolition puis construction du palais des congrès et des barres d'immeubles actuels. <p><u>Autour du site :</u></p> <ul style="list-style-type: none"> • Démolition d'entrepôts au nord et construction de barre d'immeubles (jaune).

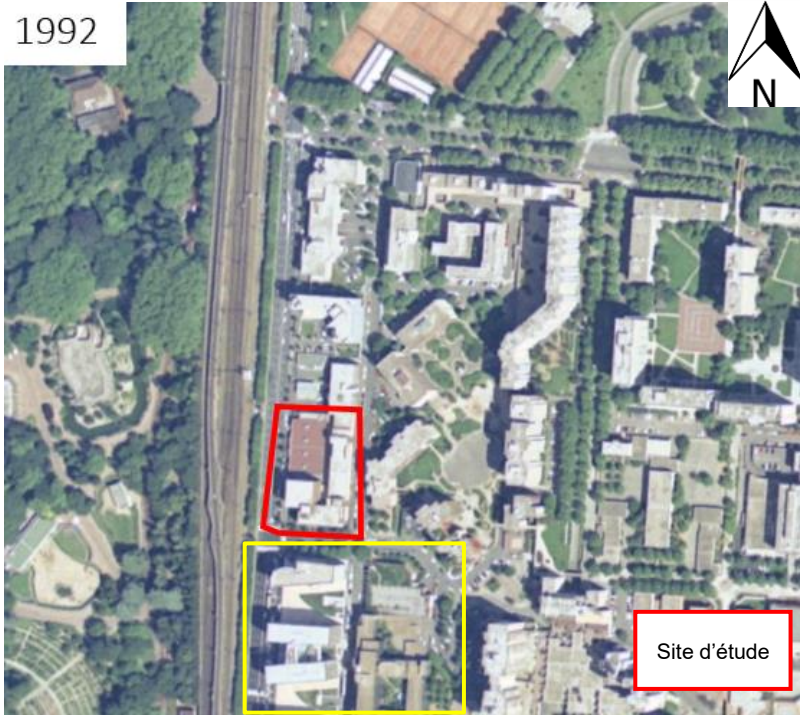
<p>1992</p>

<p>Site d'étude</p>	<p><u>Au droit du site :</u></p> <ul style="list-style-type: none"> Aucun changement au droit du site. <p><u>Autour du site :</u></p> <ul style="list-style-type: none"> Démolition d'entrepôts et construction de barre d'immeubles et aménagements d'espaces verts au sud (jaune).
<p>2011</p>

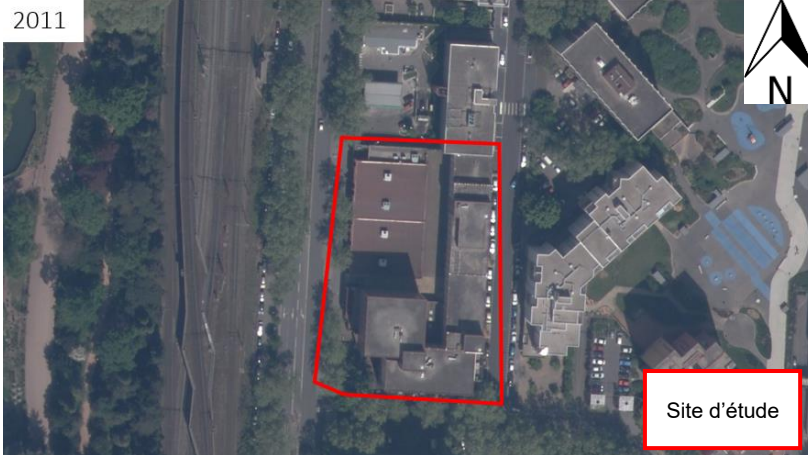
<p>Site d'étude</p>	<p><u>Au droit du site :</u></p> <ul style="list-style-type: none"> Aucun changement au droit du site. <p><u>Autour du site :</u></p> <ul style="list-style-type: none"> Aucun changement dans l'environnement proche du site.

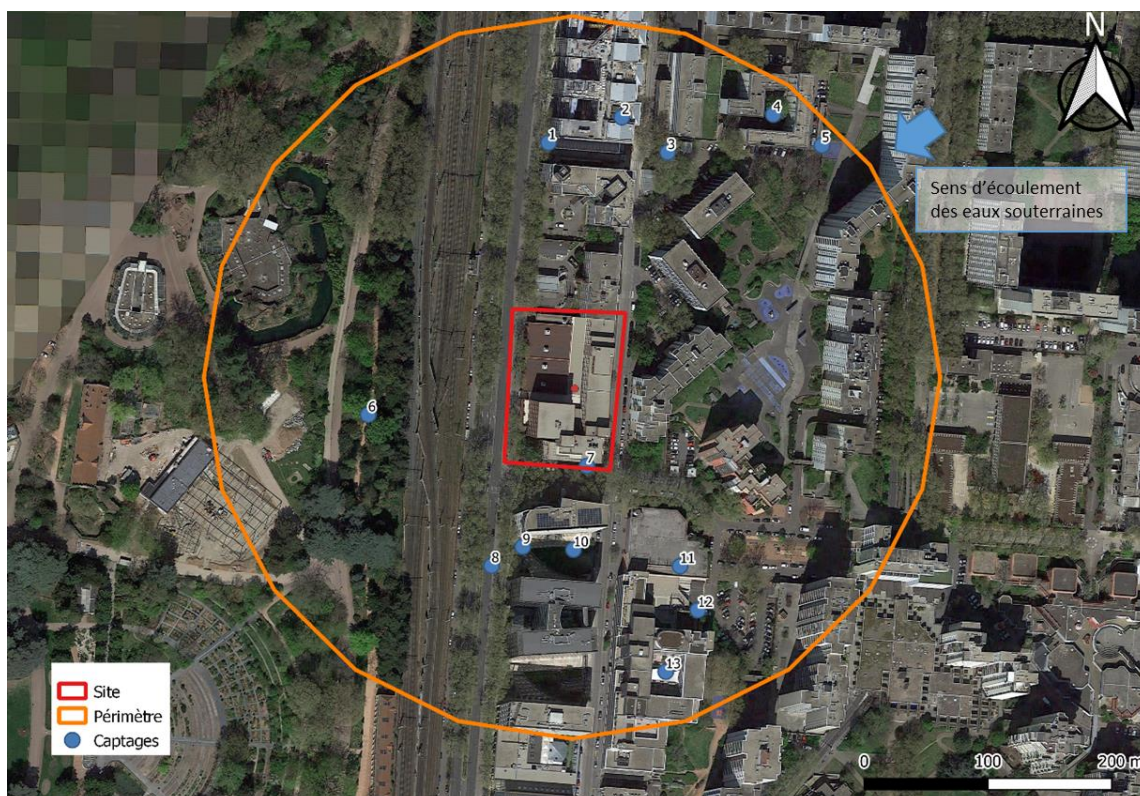
Figure 8 : Captages d'eau dans un rayon de 300 m autour du site d'étude (source : Infoterre)

N° sur la Figure 8	Source	Identification	Commune	Usage	Altitude	Distance et position hydrogéologique par rapport au site ²
1	BSS EAU	BSS001TMVM	VILLEURBANNE	Forage géothermie –	167m NGF	90 m au nord du site – en position latérale hydrogéologique
2	BSS EAU	BSS001TMVL	VILLEURBANNE	Forage géothermie –	167m NGF	120 m au nord – en position latérale hydrogéologique
3	BSS EAU	BSS001TMVP	VILLEURBANNE	Forage géothermie –	167m NGF	100 m au nord – en position latérale hydrogéologique
4	BSS EAU	BSS001TMVN	VILLEURBANNE	Forage géothermie –	167m NGF	150 m au nord-est – en amont hydrogéologique
5	BSS EAU	BSS001TMCJ	VILLEURBANNE	Forage – non renseigné	167m NGF	160 m au nord-est – en amont hydrogéologique

6	BSS EAU	BSS001TPLB	VILLEURBANNE	Non renseigné	163m NGF	100 m à l'est – en aval hydrogéologique
7	BSS EAU	BSS001TPLC	VILLEURBANNE	Non renseigné	164m NGF	Au droit du site
8	BSS EAU	BSS001TNCZ	VILLEURANNE	Forage géothermie –	174m NGF	75 m au sud-ouest – en aval hydrogéologique
9	BSS EAU	BSS001TMVR	VILLEURANNE	Forage géothermie –	167m NGF	70 m au sud-ouest – en aval hydrogéologique
10	BSS EAU	BSS001TMVQ	VILLEURANNE	Forage géothermie –	167m NGF	40 m au sud – en position latérale hydrogéologique
11	BSS EAU	BSS001TMTG	VILLEURANNE	Forage géothermie –	170m NGF	80 m au sud-ouest – en position latérale hydrogéologique
12	BSS EAU	BSS003PFLQ	VILLEURANNE	Forage géothermie –	170m NGF	100 m au sud-ouest – en position latérale hydrogéologique
13	BSS EAU	BSS001TMTH	VILLEURBANNE	Forage géothermie –	170m NGF	130 m au sud-ouest – en position latérale hydrogéologique

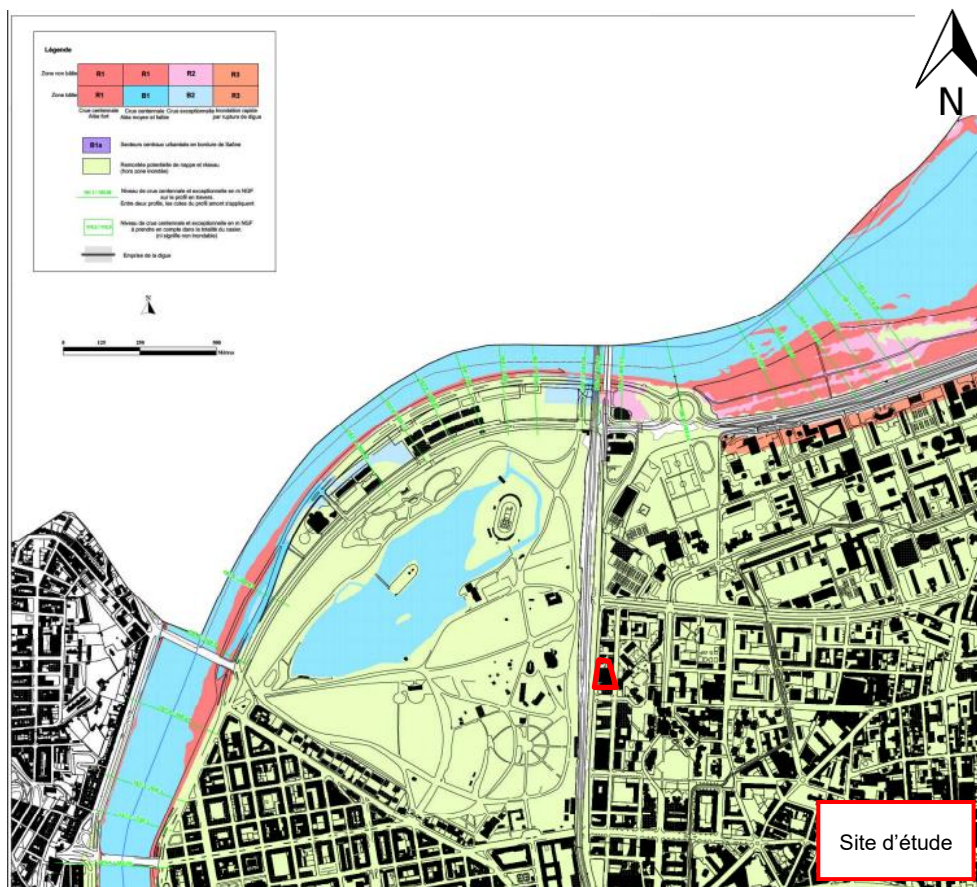
Figure 9 : PPRI du Grand Lyon secteur Lyon-Villeurbanne

Le site étudié ne se trouve pas en zone inondable d'après le PPRI (Plan de Prévention du Risque d'Inondation) du GRAND LYON secteur Lyon-Villeurbanne.

Le site est sujet aux inondations par remontée de nappe.

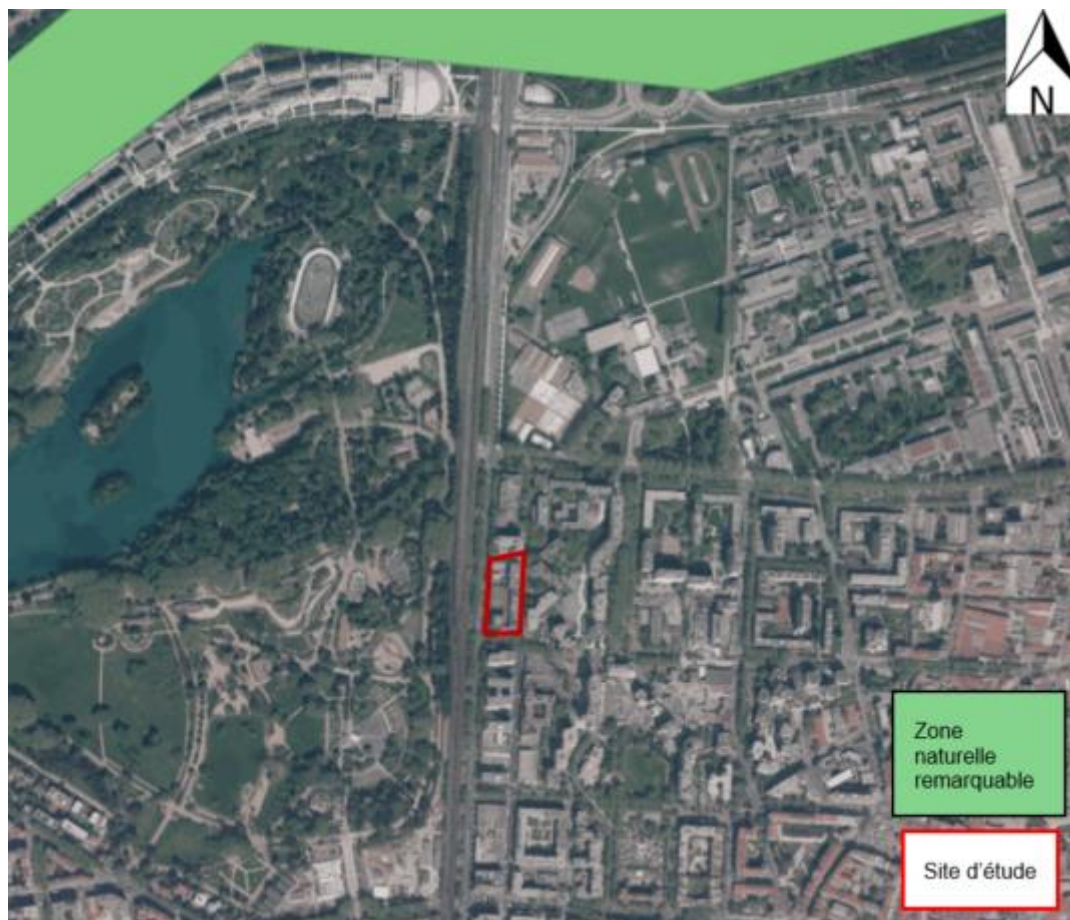
Figure 10 : Localisation des zones naturelles remarquables dans un rayon de 2 km autour du site
(Source : Infoterre)

Référence (cf. Figure 10)	Nom de la zone naturelle	Distance et position hydrogéologique par rapport au site
Inventaires			
ZNIEFF de type 2 de deuxième génération	ZNIEFF 820004939	Ensemble Forme Par Le Fleuve Rhône, Ses Lônes Et Ses Brotteaux A L'amont De Lyon	1,3 km au nord

Le site étudié n'est pas une zone naturelle remarquable.

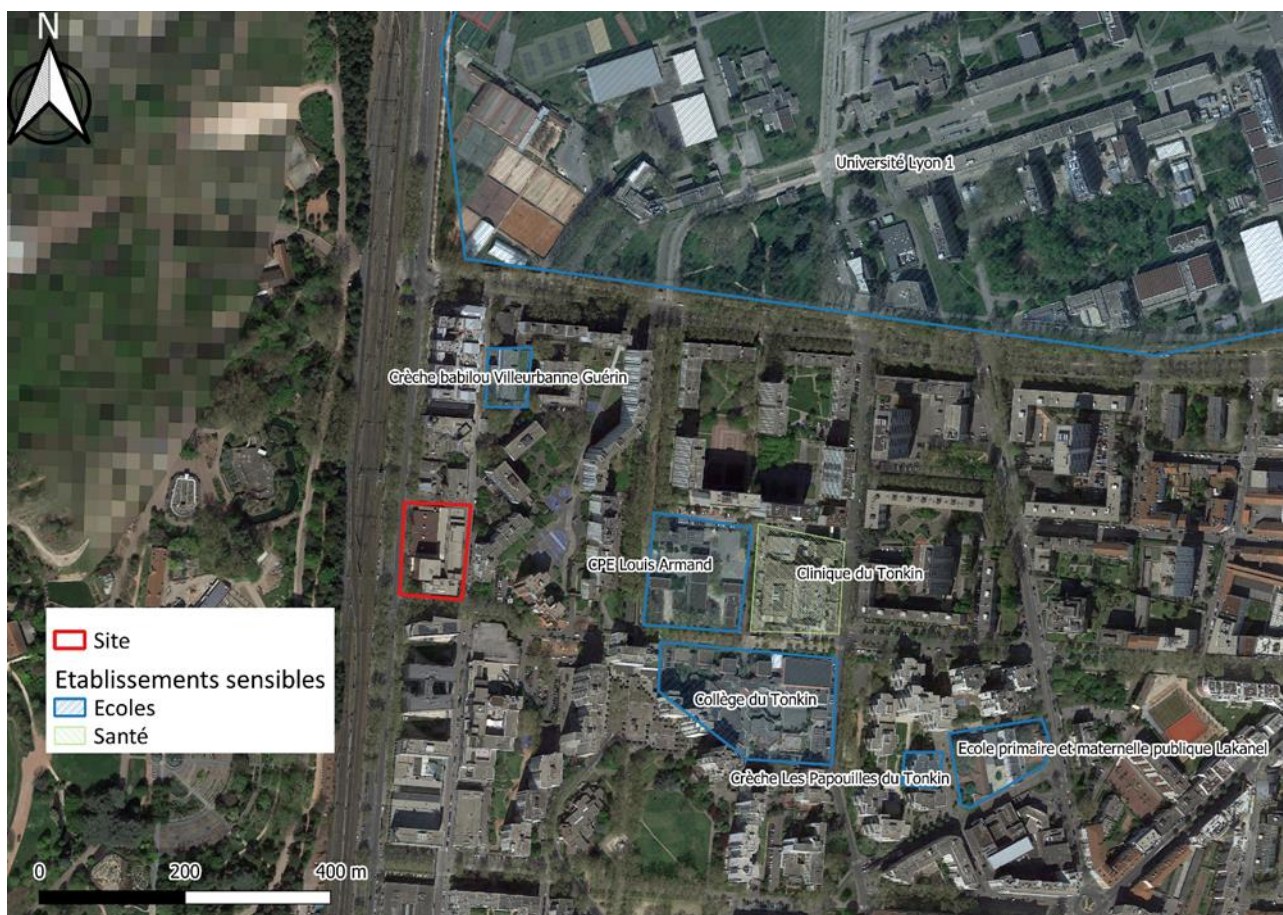
Figure 11 : Localisation des établissements sensibles dans un rayon de 500 mètres autour du site (Source : Infoterre)

Aucun établissement sensible ne se situe en aval hydrogéologique du site d'étude.
