Informations générales :

N° Affaire SAGE :	13-032	Protocole de mesures :	Suivant demande du maître d'ouvrage
Site / Cours d'eau :	Lac de Montriond / Ruisseau des Lindarets (amont) et Dranse de Montriond (aval)		Dép^t : 74
Contact MO :	Jean Claude MORAND		
<i>Téléphone</i>	06 08 48 14 49	<i>Email :</i>	JMorand@serma-avoriaz.com
Contact SAGE :	Nicolas TROTOUX		
<i>Téléphone</i>	04 50 64 19 51	<i>Email :</i>	nicolas.trotoux@sage-environnement.fr

Date de réalisation :	Mercredi 30 Janvier 2013	Motif mesure :	Comparaison amont/aval lac
Personnel SAGE :	- Nicolas Trotoux		
Matériel employé :	- Moulinet OTT C2 SAGE monté sur perche Ø 20 mm – ID corps de moulinet : 95437 - Hélice n°1 Ø 5 cm ID : 272465 - Compteur OTT Z30 ID : 192847

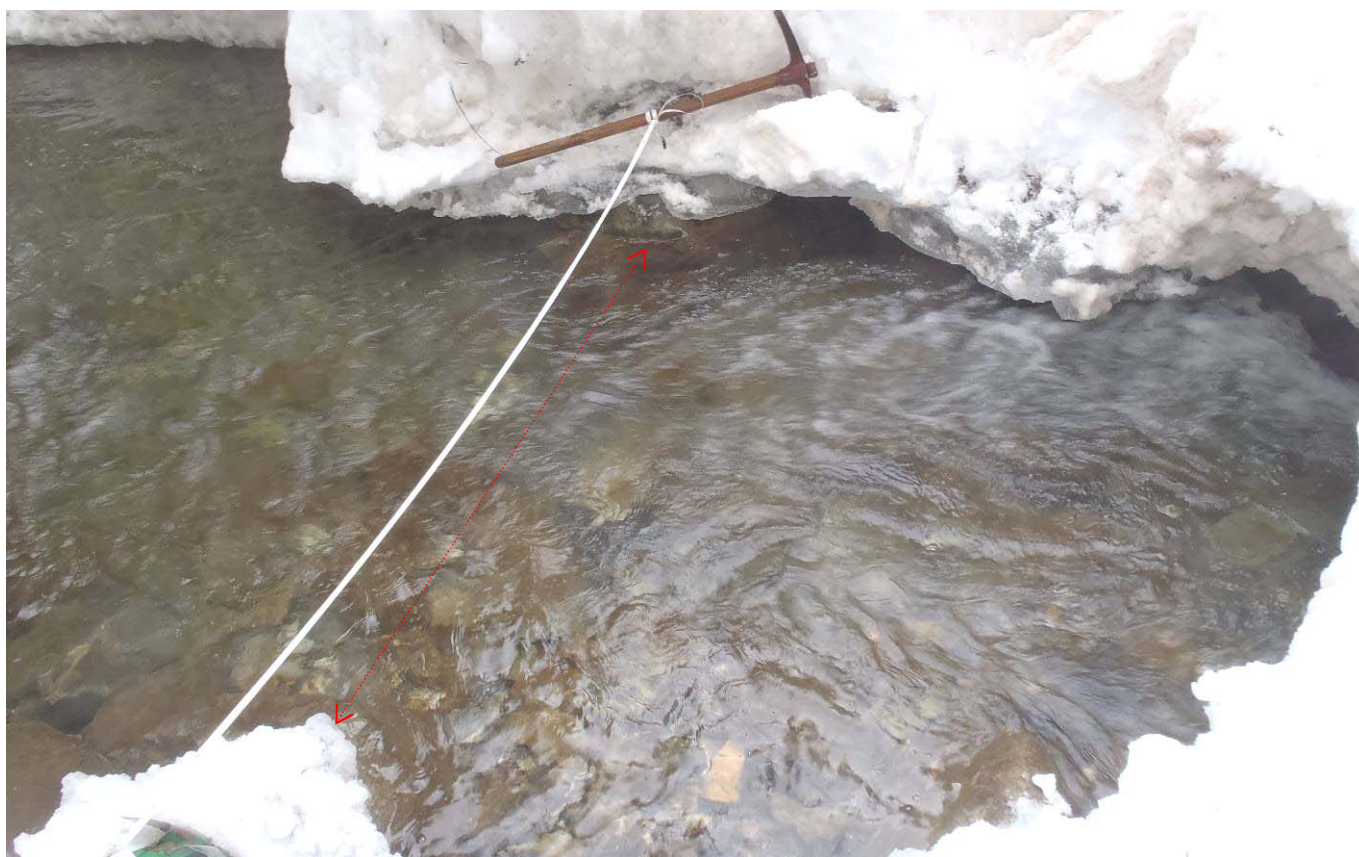
Station de mesure amont – au droit du pont d'accès au parking du « Bout du Lac »

N°	Station	Heure jaugeage	Section écoulement	Largeur au miroir	Vitesse moyenne section	Débit mesuré	Marge incertitude	Encadrement valeur l/s
1	Amont	9h00	0,455 m ²	1,70 m.	0,35 m/s	160 l/s	$\pm 10\%$	[144 ; 176]
2	Aval	10h15	0,493 m ²	2,27 m.	0,44 m/s	215 l/s	$\pm 10\%$	[194 ; 237]

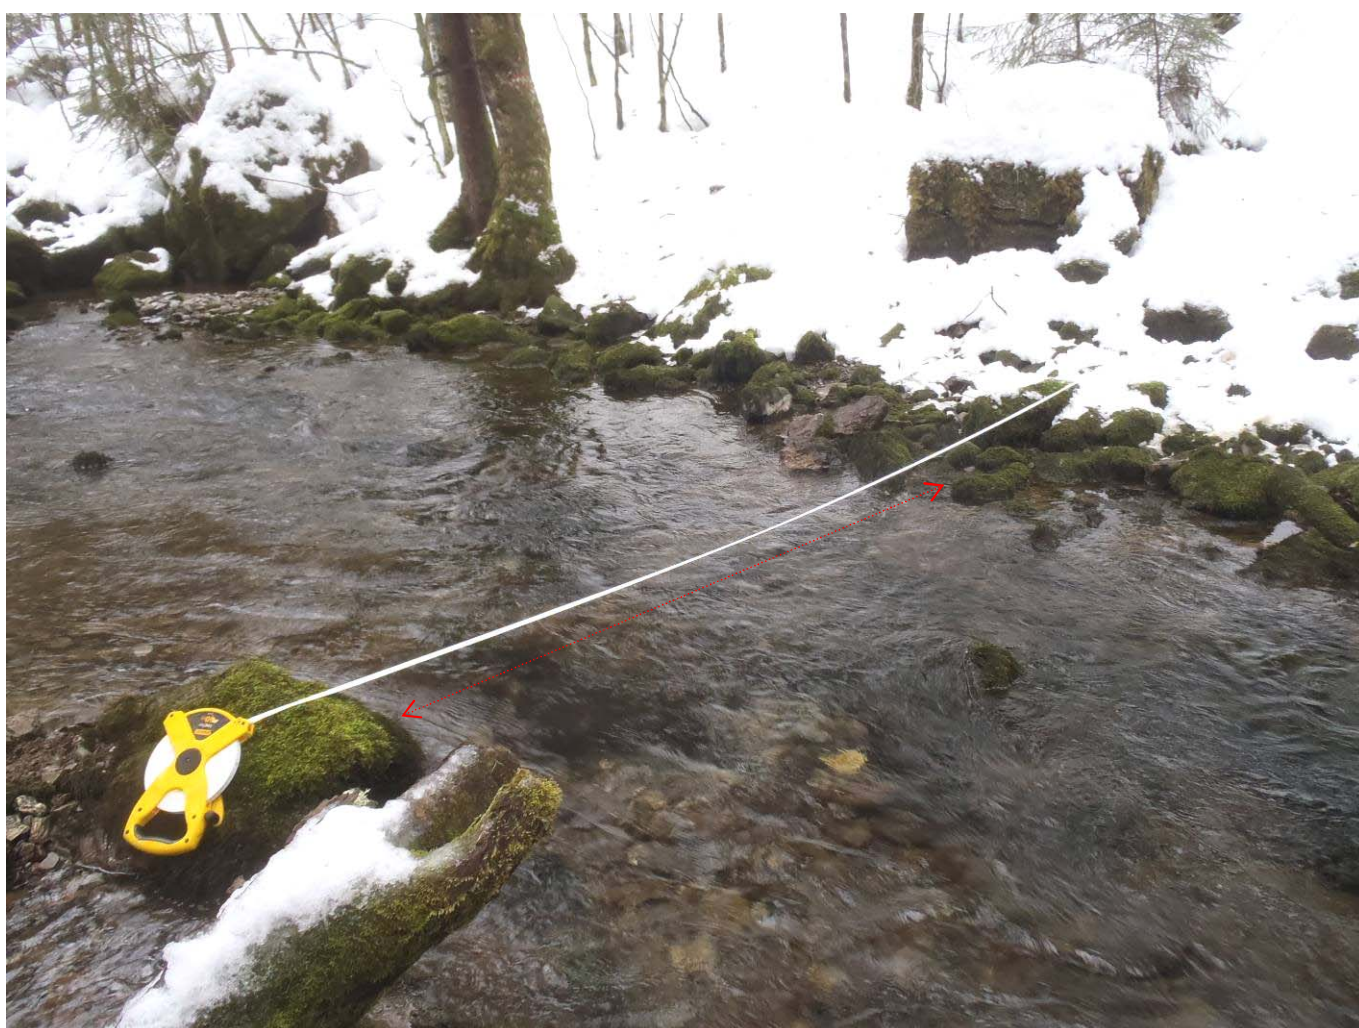
Station de mesure aval – en contrebas du chalet « Le Dravachet »
