# ***EARL Couturier à Vaugneray***

## ***Retenues collinaires A et B***

***Suivi des digues – visite du 11 octobre 2019***

*Compte-rendu de suivi n°9*

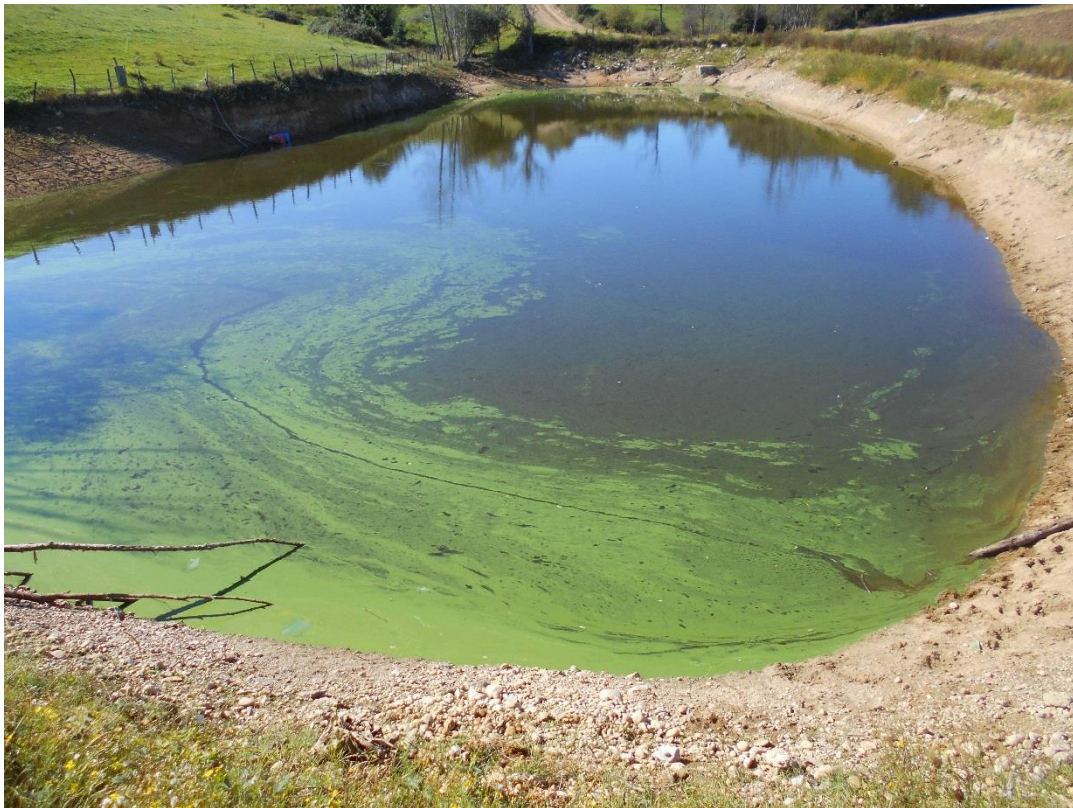
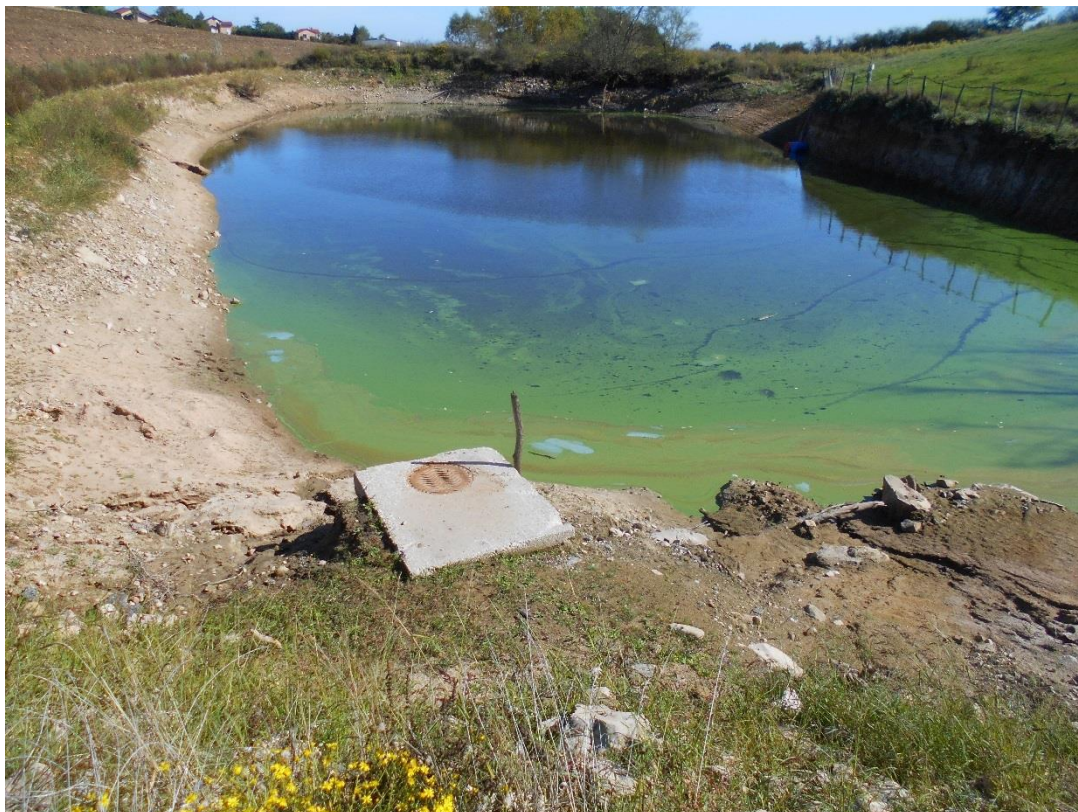
11 octobre 2019

Les digues de étangs A et B se comportent normalement.

Il n'y a aucun indice de dégradation de leur stabilité.
