Sensibilité environnementale du Nant de Tessens amont

Complément 1 : printemps 2018

YETHY SAS

07/08/2018

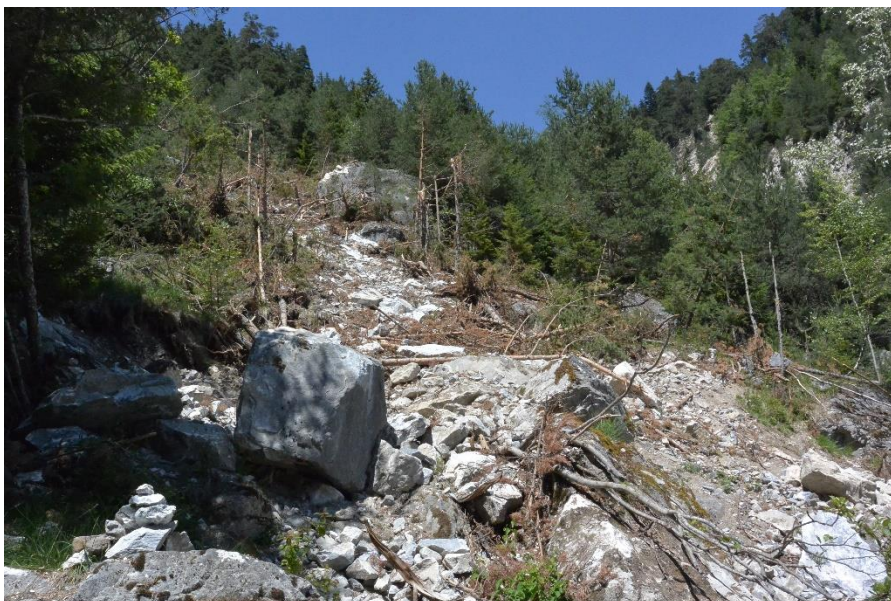
Une chute de blocs de taille métrique (voir photo ci-dessous) totalisant quelques dizaines de mètres cubes s'est produite au printemps. Les trajectoires les plus longues s'arrêtent à quelques dizaines de mètres du torrent, peu en amont de la prise d'eau d'irrigation. Des blocs similaires anciens sont à proximité : le phénomène s'est déjà produit historiquement avec une amplitude très comparable.

Les observations printanières confirment les observations hivernales et les données issues de la bibliographie : l'enjeu en termes de biodiversité est modeste sur les milieux terrestres au droit de cette partie du torrent (ni biotopes ni espèces protégées n'ont été décelés). La surprise vient de la survenue d'une chute de blocs exceptionnelle.
