Rapport Sites et Sols Pollués

Etudes historiques, documentaires et de vulnérabilité – Programme d'investigation et Interprétation des résultats

Mission globale codifiée INFOS&DIAG comprenant les missions élémentaires A100, A110, A120, A130, A200, A270 selon la norme NF X31-620

Zone d'activité - RIORGES

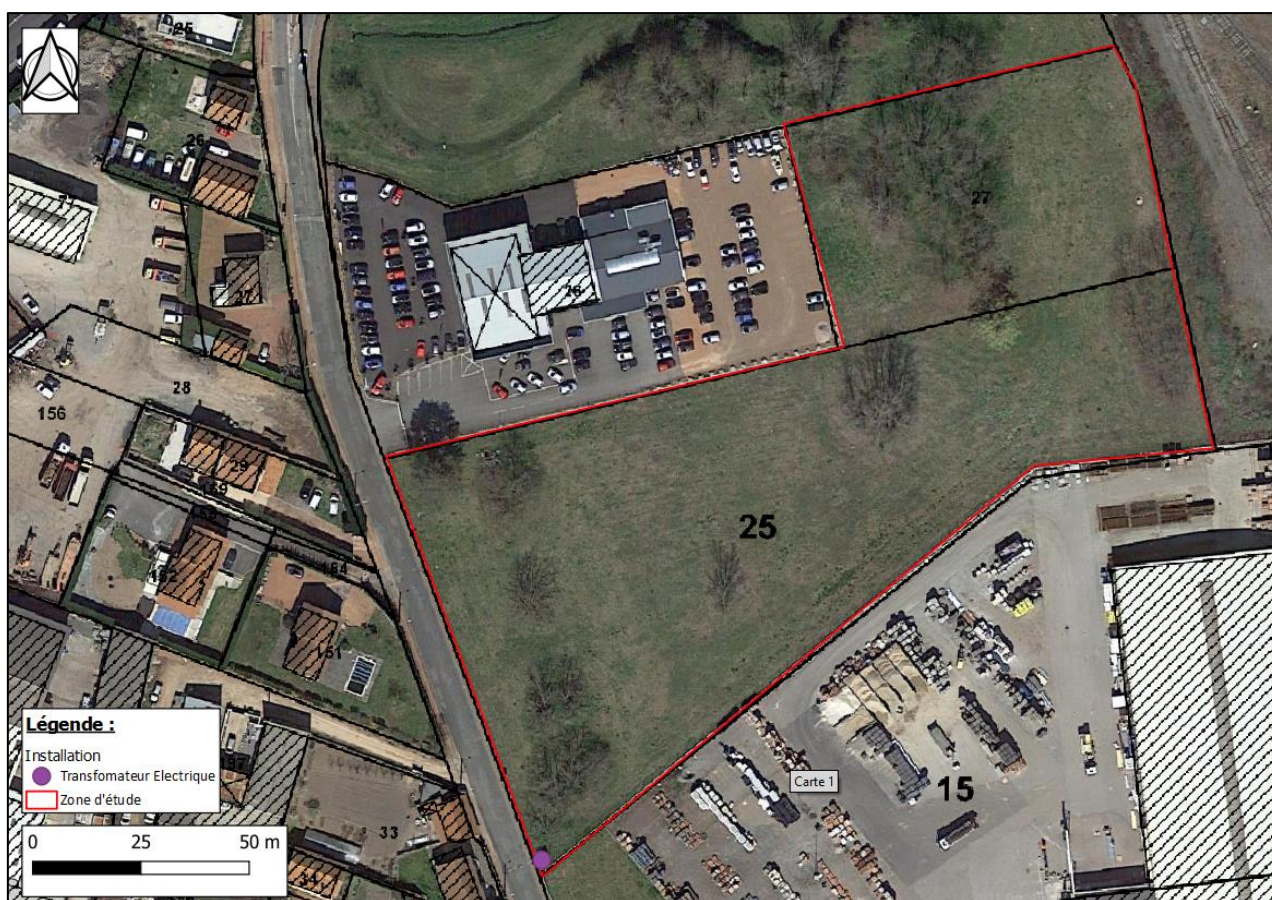
FIGURE 4 : PLAN DE VISITE DE SITE (SOURCE : IGN-QGIS)

Les éléments relevés sont présentés sur le plan en Figure 4 et les photographies de visite en Figure 5 ci-après.

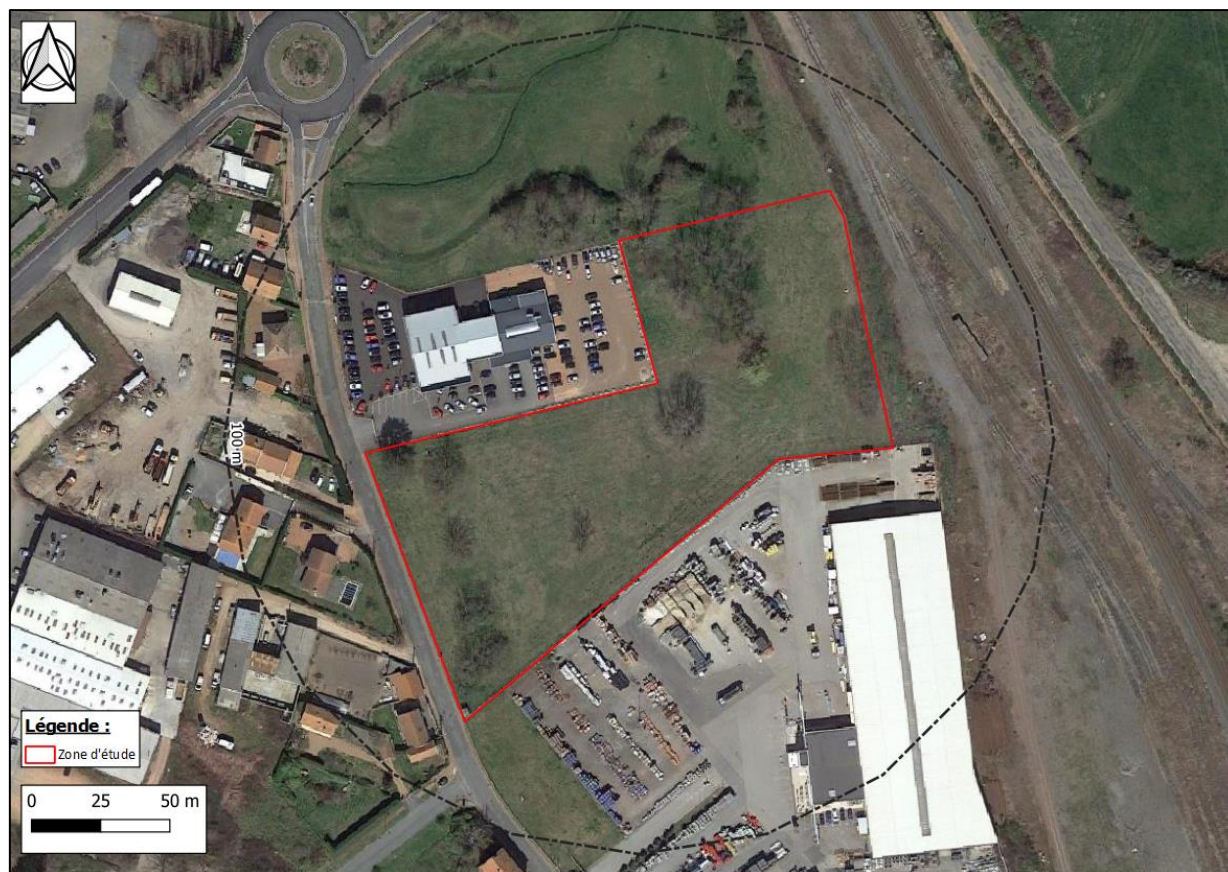
FIGURE 6 : PHOTOGRAPHIE AERIEENNE DU SECTEUR (SOURCE : QGIS)

Les usages suivants (et leur sensibilité associée) sont constatés aux abords du site (rayon de 100 m) et présentés sur le plan en Figure 6 :

- > Parcelles résidentielles privatives (maisons d'habitation avec jardin), à l'Ouest du site – *usage sensible* ;
- > Un garage automobile (Automobiles Gerossier) en bordure Nord-Ouest du site – *usage non sensible* ;
- > Un magasin « BigMat Sagra Riorges » en bordure Sud du site – *usage non sensible*.

De principe, le voisinage du site est considéré comme peu sensible compte tenu des usages recensés.

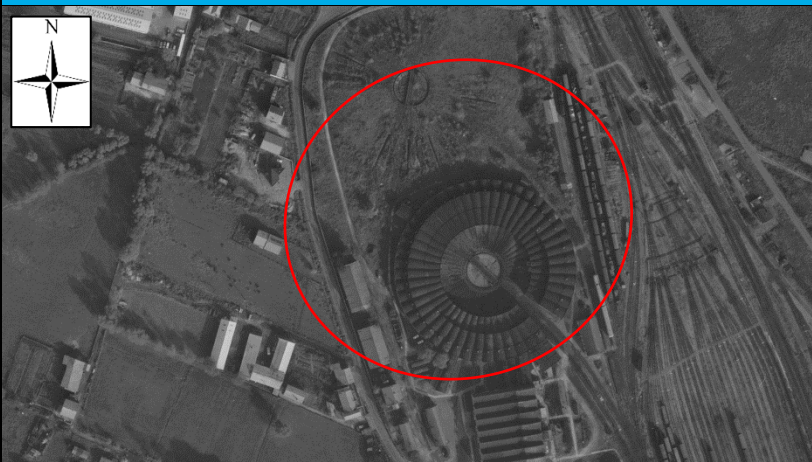
<p>1971 : Aucun changement majeur n'est visible au droit du site avec la photographie de 1958.</p>

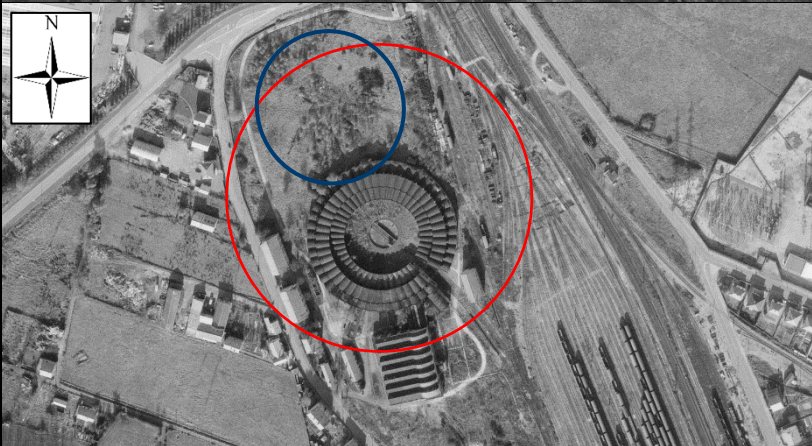
<p>1981 : Les activités (rond bleu) qui étaient présentes au Nord de la rotonde semblent avoir été arrêtées.</p>

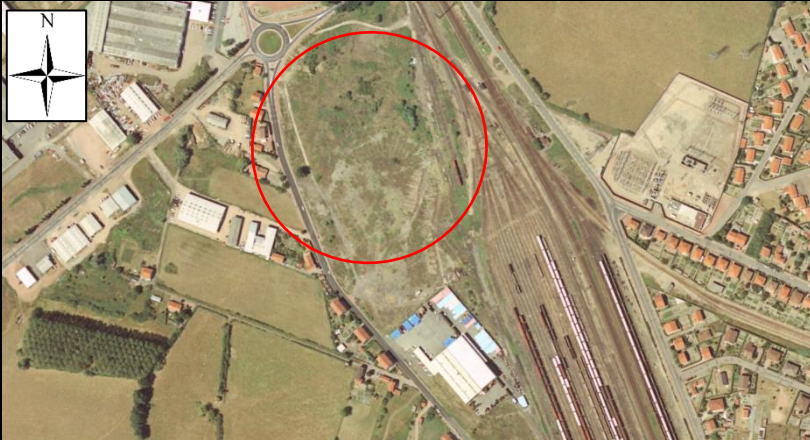
<p><u>1991</u> : La rotonde SNCF a été démolie. Les vestiges, de cette dernière, sont toutefois encore visibles. La zone d'étude est désormais en friche.</p>

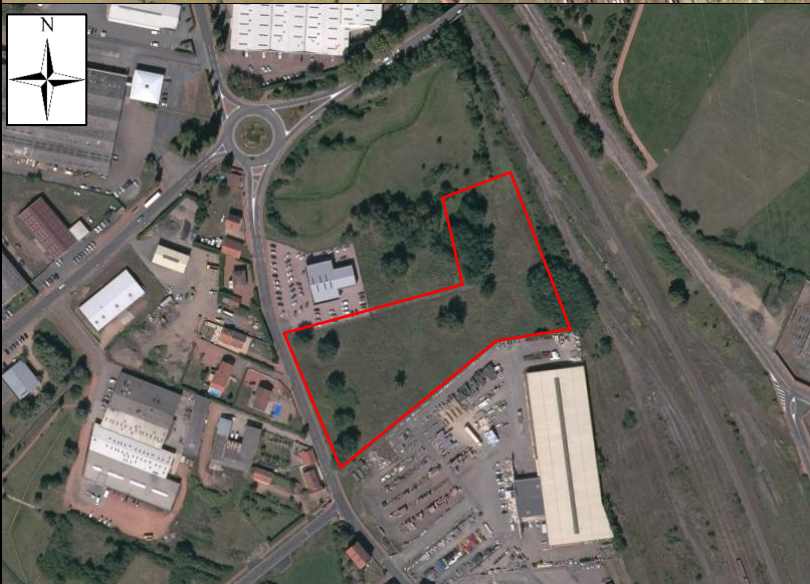
<p><u>2013</u> : Les vestiges de la rotonde ont disparus.</p> <p>Les installations (magasin BigMat et le garage automobile) adjacentes au site sont désormais présentes.</p>

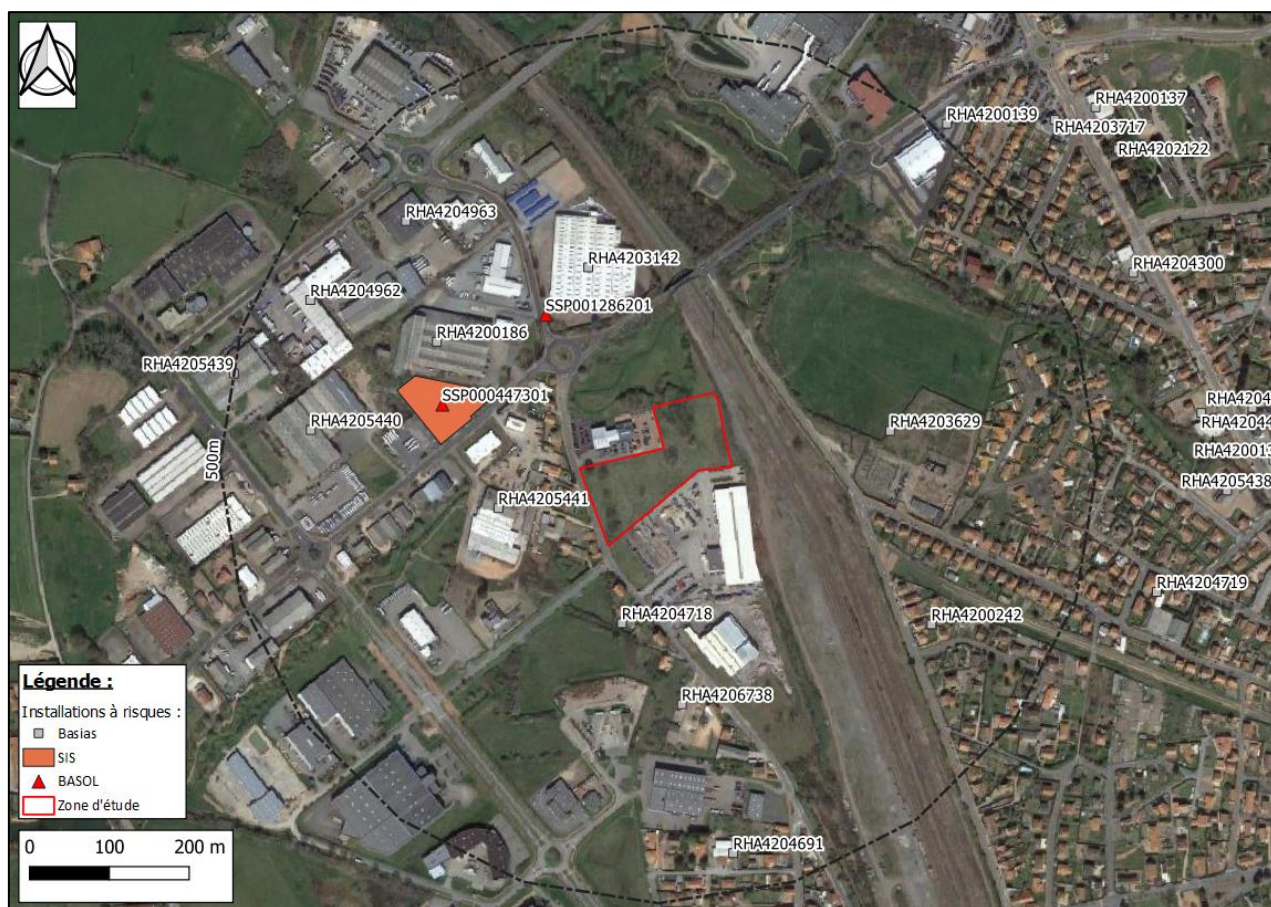
FIGURE 7 : LOCALISATION DES SITES BASIAS/BASOL ET ACTIVITES A RISQUES SITUES A PROXIMITE DU SITE D'ETUDE (RAYON DE 500 M) (SOURCE : INFOTERRE)

Compte tenu de la proximité des installations recensées, de la nature des activités réalisées et de leur configuration, le risque de transfert d'une éventuelle contamination issue de ces sites vers le site d'étude est jugée non négligeable.

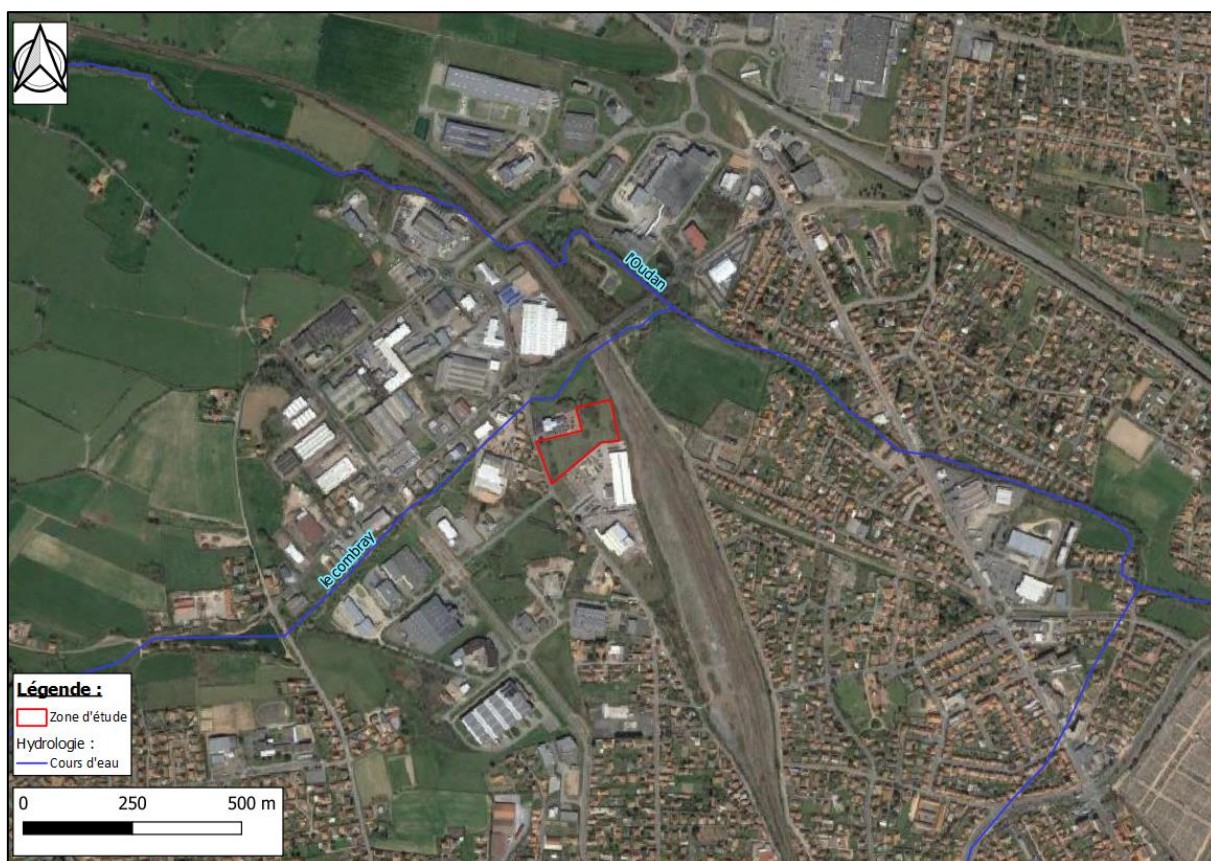
FIGURE 11 : PRESENTATION DU CONTEXTE HYDROLOGIQUE DE LA ZONE (SOURCE : GEOSERVICE - IGN)

Le site est implanté à environ 50 m au Sud du Combray et à 250 m au Sud-Est de l'Oudan, comme le montre la Figure 11.

Considérant la présence à 50m du site d'eaux superficielles, ces dernières sont considérées comme **vulnérables** à une éventuelle contamination en provenance du site, notamment via les échanges avec les eaux souterraines.

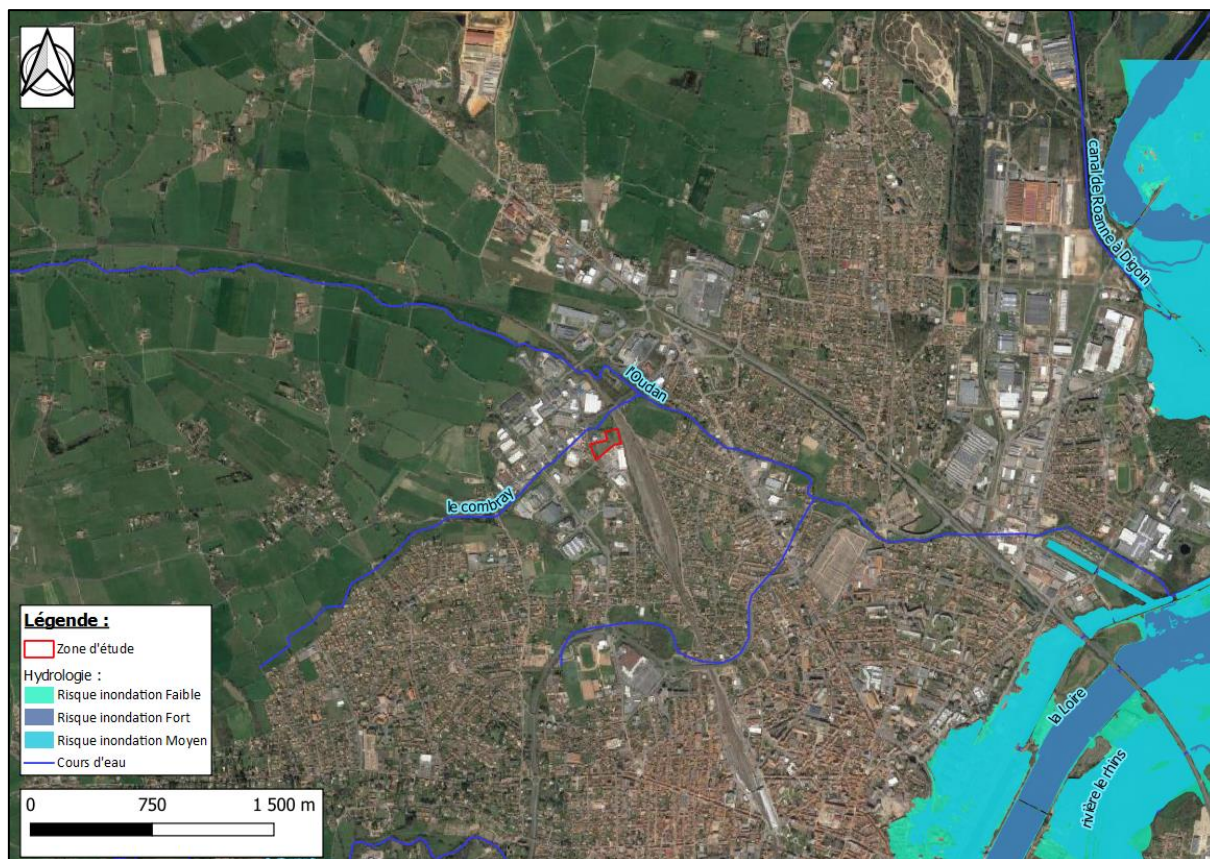
FIGURE 12 : IMPLANTATION DU SITE PAR RAPPORT AU RISQUE D'INONDATION (SOURCE : GEORISQUES)

Au regard du site GEORISQUES, le site d'étude ne se trouve pas dans une zone de risque d'inondation, comme le montre la Figure 12 ci-après.

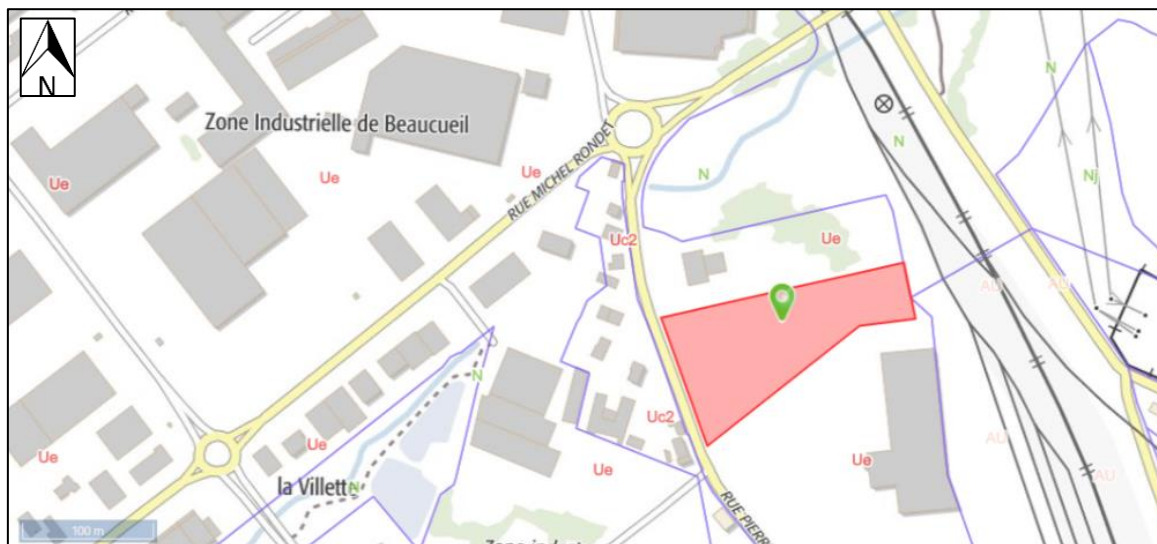
FIGURE 15 : EXTRAIT DU PLU DE LA COMMUNE DE RIORGES (SOURCE : GEOPORTAIL-URBANISME)

Le site est implanté dans une zone d'activité économique, notée Ue au Plan Local d'Urbanisme de Riorges. L'environnement du site comporte en grande partie par des activités industrielles et artisanales.

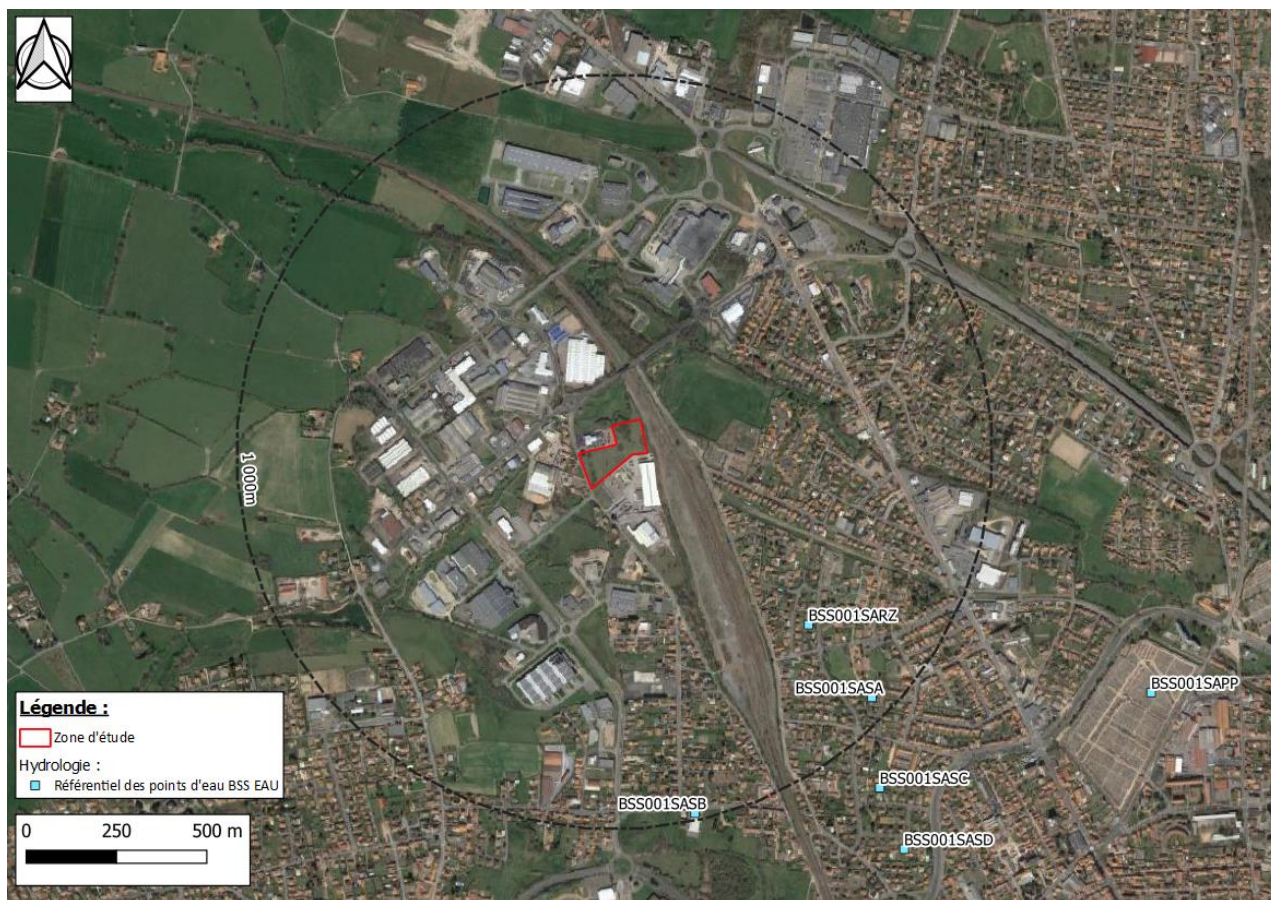
**FIGURE 16 : LOCALISATION DES POINTS DE CAPTAGE DES EAUX SOUTERRAINES DANS UN RAYON DE 1 000 M
(SOURCE : INFOTERRE)**

Parmi les captages recensés, aucun n'est exploité pour des usages dits sensibles (AEP, Irrigation, Puits privé, Abreuvement,...). Toutefois, au vu de la faible profondeur de la nappe, la présence d'ouvrage privé (puits privé,...) est fortement suspectée.

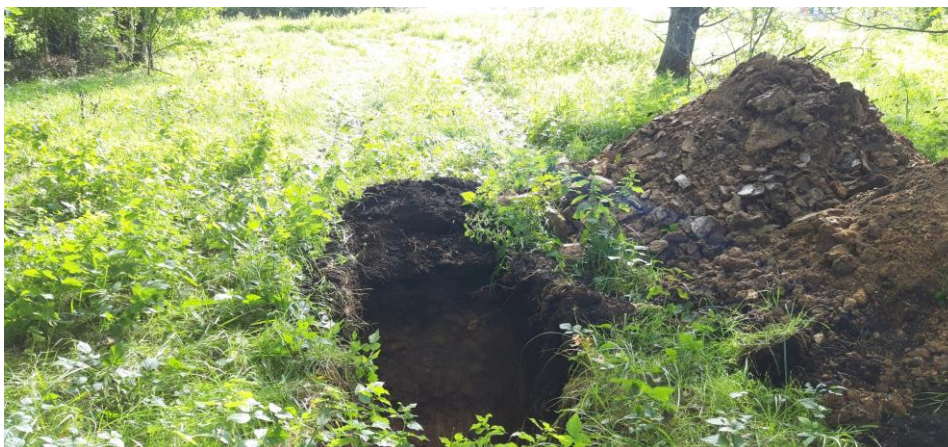
Photographie ou croquis du point de prélèvement (sondage)

Nom point de prélèvement (sondage) :	S2
Localisation :	Rue Pierre Semard - 42153 Riorges Projet d'aménagement ZA de Riorges
Coordonnées GPS	X (longitude) : 4,052265 ° Y (latitude) : 46,058696 ° Z (altitude) : 287,28 m

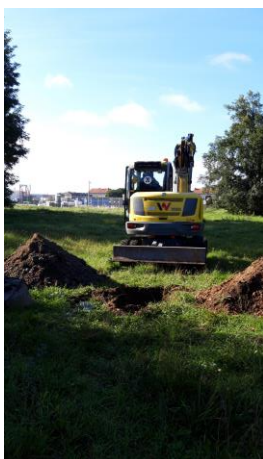
Photographie ou croquis du point de prélèvement (sondage)

Nom point de prélèvement (sondage) :	S3
Localisation :	Rue Pierre Semard - 42153 Riorges Projet d'aménagement ZA de Riorges
Coordonnées GPS	X (longitude) : 4,052314° Y (latitude) : 46,058443° Z (altitude) : 287,21 m

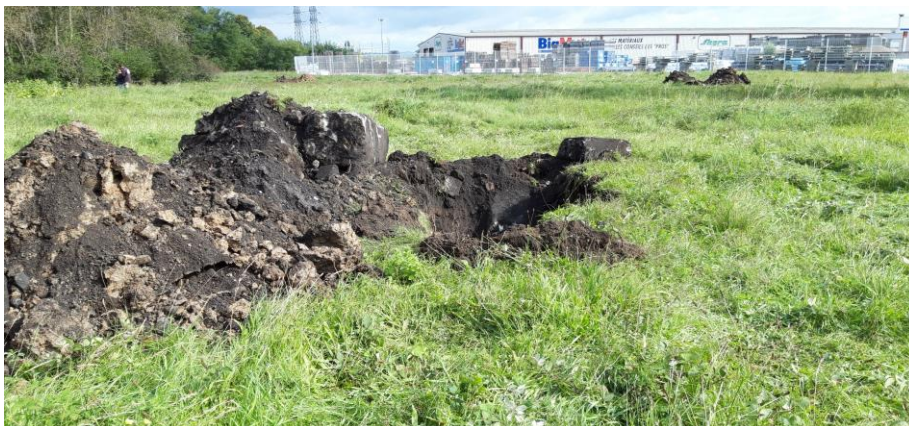
Photographie ou croquis du point de prélèvement (sondage)

Nom point de prélèvement (sondage) :	S4
Localisation :	Rue Pierre Semard - 42153 Riorges Projet d'aménagement ZA de Riorges
Coordonnées GPS	X (longitude) : 4,051970° Y (latitude) : 46,058365° Z (altitude) : 287,33 m

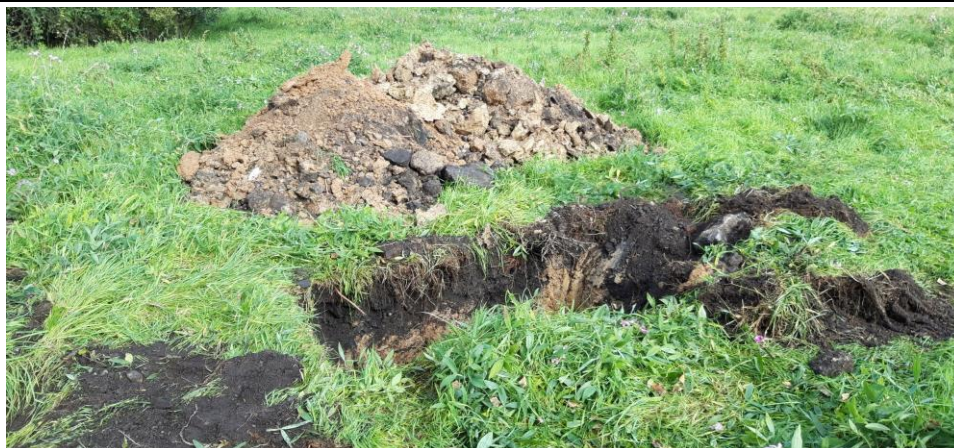
Photographie ou croquis du point de prélèvement (sondage)

N° affaire :	2108EL7P3000002	Nom point de prélèvement (sondage) :	S5
Nom du site :	Rue Pierre Semard - 42153 Riorges	Localisation :	Rue Pierre Semard - 42153 Riorges
Nom du préleveur :	Morlot Baptiste		Projet d'aménagement ZA de Riorges
Date :			
Matériel :	Pelle mécanique	Coordonnées GPS	X (longitude) : 4,052571 °
Nom du technicien :	Morlot Baptiste		Y (latitude) : 46,058164°
			Z (altitude) : 287,1 m

Description du sondage et des prélèvements											
Profondeur (m)	Description lithologique	Indices organoleptiques	Mesure PID (ppm)	Référence échantillon	Heure prélèvement	Analyses laboratoire					
						HAP	PCB	HCT	BTEX	COHV	ETM
0,10 0,20 0,30 0,40 0,50 0,60 0,70 0,80 0,90 1,00 1,10 1,20 1,30 1,40 1,50 1,60 1,70 1,80 1,90 2,00 2,10 2,20 2,30 2,40 2,50 2,60 2,70 2,80 2,90 3,00 3,10 3,20 3,30 3,40 3,50 3,60 3,70 3,80 3,90 4,00 4,10 4,20 4,30 4,40 4,50 4,60 4,70 4,80 4,90 5,00	Terrain végétal puis argilo-sableux gris	RAS	0,0	S5/(0-1)	10h30	x	x	x	x	x	x
	Argilo-sableux compact	RAS	0,0	S5/(1-2)	10h40	x	x	x	x	x	x
	Arrêt forage

Présence d'eau / rencontre de la nappe	Non	Protocole de prélèvement :	Unitaire / Par jugement
Gestion des cuttings :	Rebouchage	Type de flaconnage :	Pot verre transparent 370 mL
Rebouchage :	Cuttings	Nom du laboratoire d'analyses :	EUROFINS
Remarques :	RAS	Date d'envoi des échantillons :	
		Conditions de transport :	Glacière réfrigérée

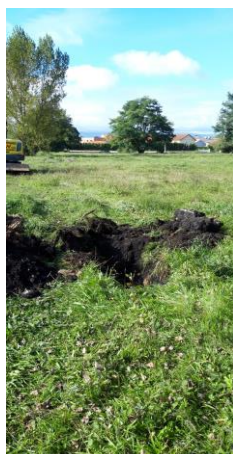
Photographie ou croquis du point de prélèvement (sondage)

Nom point de prélèvement (sondage) :	S7
Localisation :	Rue Pierre Semard - 42153 Riorges Projet d'aménagement ZA de Riorges
Coordonnées GPS	X (longitude) : 4,051616° Y (latitude) : 46,058019° Z (altitude) : 287,04 m

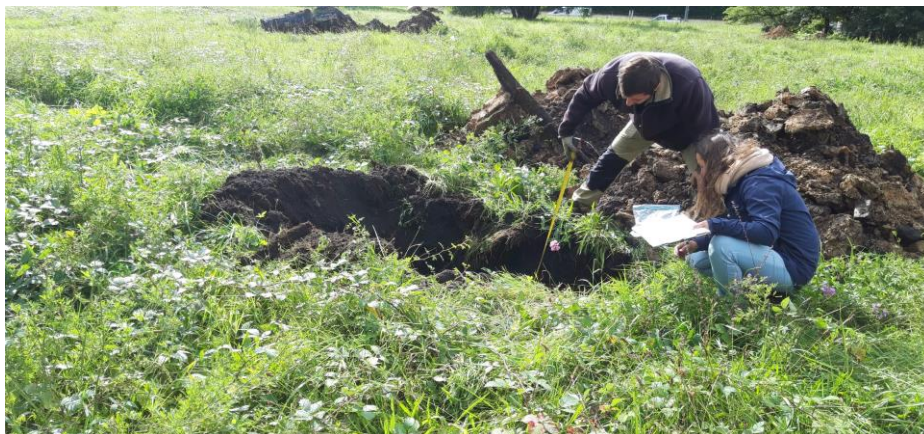
Photographie ou croquis du point de prélèvement (sondage)

Nom point de prélèvement (sondage) :	S8
Localisation :	Rue Pierre Semard - 42153 Riorges Projet d'aménagement ZA de Riorges
Coordonnées GPS	X (longitude) : 4,051702° Y (latitude) : 46,057814° Z (altitude) : 287,07 m

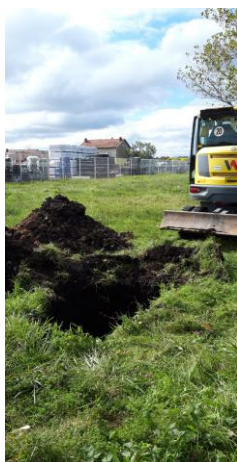
Photographie ou croquis du point de prélèvement (sondage)

Nom point de prélèvement (sondage) :	S9
Localisation :	Rue Pierre Semard - 42153 Riorges Projet d'aménagement ZA de Riorges
Coordonnées GPS	X (longitude) : 4,051085° Y (latitude) : 46,058008° Z (altitude) : 287,16 m

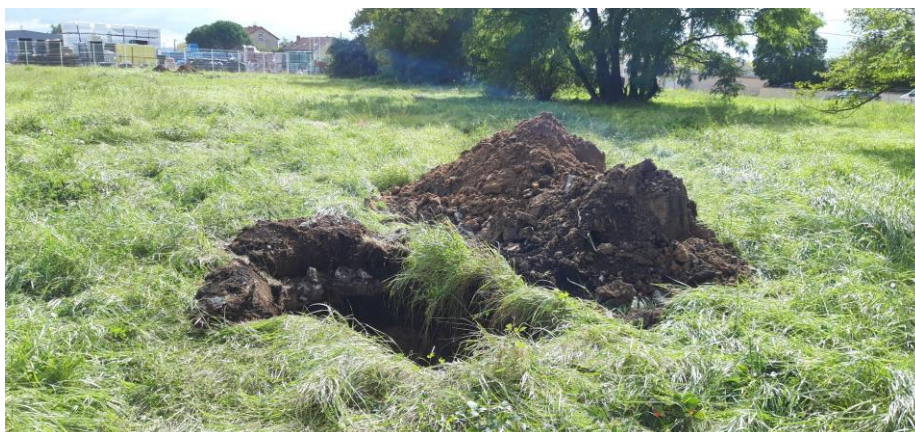
Photographie ou croquis du point de prélèvement (sondage)

Nom point de prélèvement (sondage) :	S10
Localisation :	Rue Pierre Semard - 42153 Riorges Projet d'aménagement ZA de Riorges
Coordonnées GPS	X (longitude) : 4,051166° Y (latitude) : 46,057669° Z (altitude) : 287,23 m

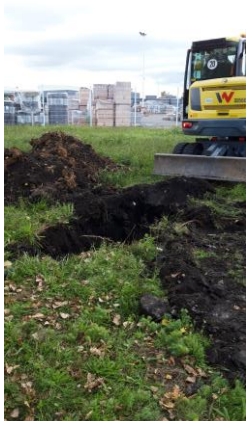
Photographie ou croquis du point de prélèvement (sondage)

Nom point de prélèvement (sondage) :	S11
Localisation :	Rue Pierre Semard - 42153 Riorges
	Projet d'aménagement ZA de Riorges
Coordonnées GPS	X (longitude) : 4,050661°
	Y (latitude) : 46,057937°
	Z (altitude) : 287,26 m

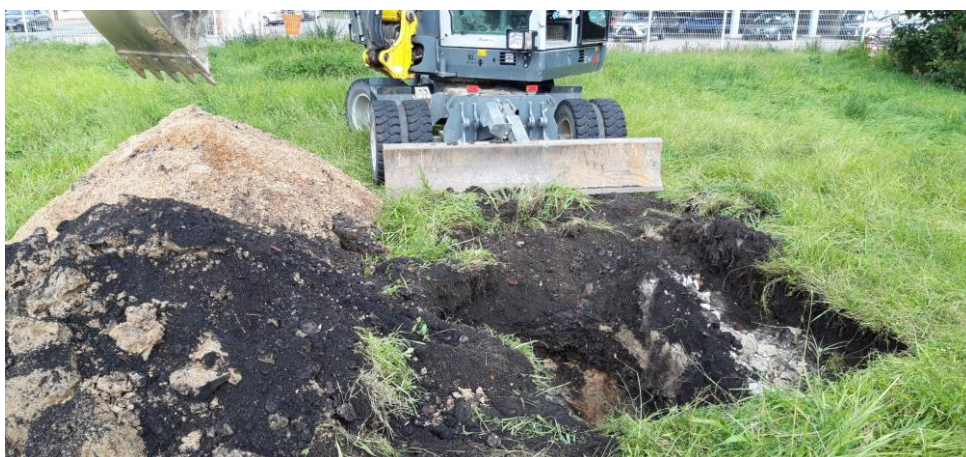
Photographie ou croquis du point de prélèvement (sondage)

Nom point de prélèvement (sondage) :	S12
Localisation :	Rue Pierre Semard - 42153 Riorges
	Projet d'aménagement ZA de Riorges
Coordonnées GPS	X (longitude) : 4,050785°
	Y (latitude) : 46,057628°
	Z (altitude) : 287,35m

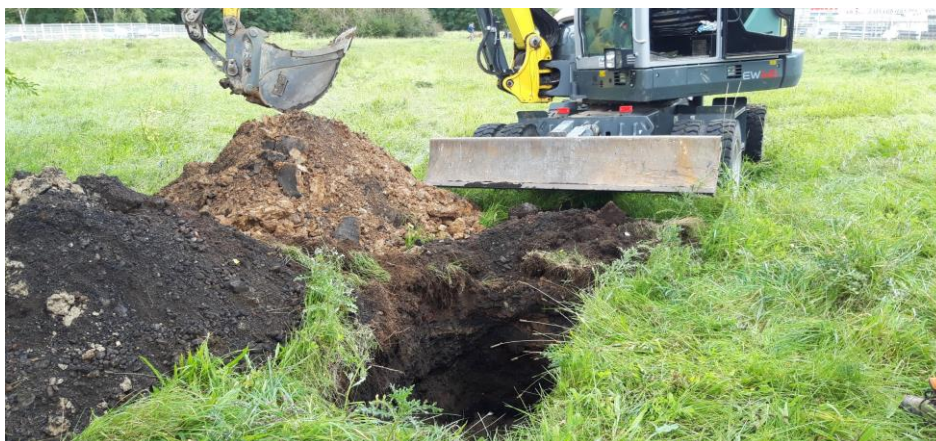
Photographie ou croquis du point de prélèvement (sondage)

Nom point de prélèvement (sondage) :	S13
Localisation :	Rue Pierre Semard - 42153 Riorges Projet d'aménagement ZA de Riorges
Coordonnées GPS	X (longitude) : 4,050962° Y (latitude) : 46,057416° Z (altitude) : 287,35m
