Mairie Le Cheylard
Rue de l'Hôtel de ville
07160 LE CHEYLARD

DESCRIPTION DE L'OUVRAGE

BARRAGE DE CHAMBAUD

Document : M_2022_05_01_2A

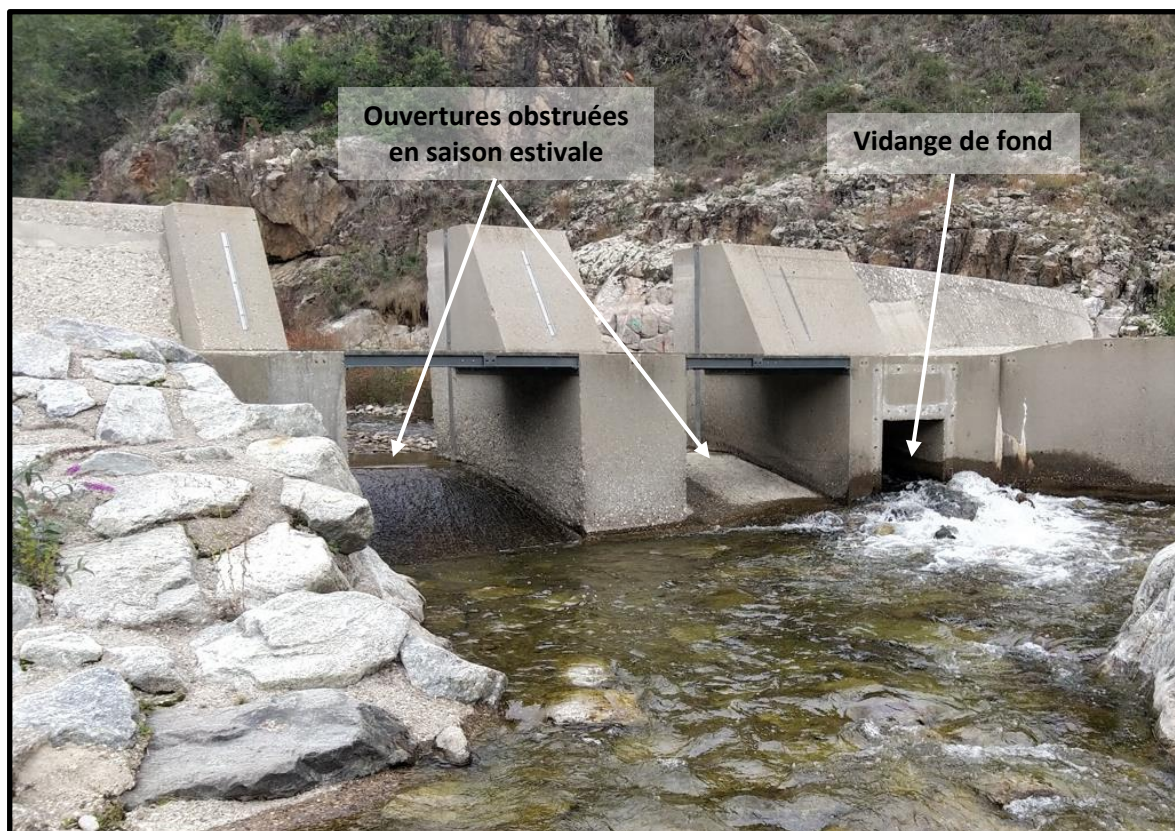
Figure 8 : Ouvertures en partie centrale et dispositif de vidange

La partie centrale de la digue a ainsi été démolie et purgée. Un nouvel ouvrage a été coulé en place. Il est composé de deux ouvertures situées dans l'axe du lit mineur et qui sont obstruées pendant la période estivale pour retenir le plan d'eau. Une vidange de fond est positionnée pour permettre la pose et le retrait du dispositif de fermeture du barrage, à savoir les batardeaux (Figure 8).

La vanne de vidange de fond permet de manœuvrer le dispositif de batardeau et de garantir le débit réservé lors du remplissage de la retenue.

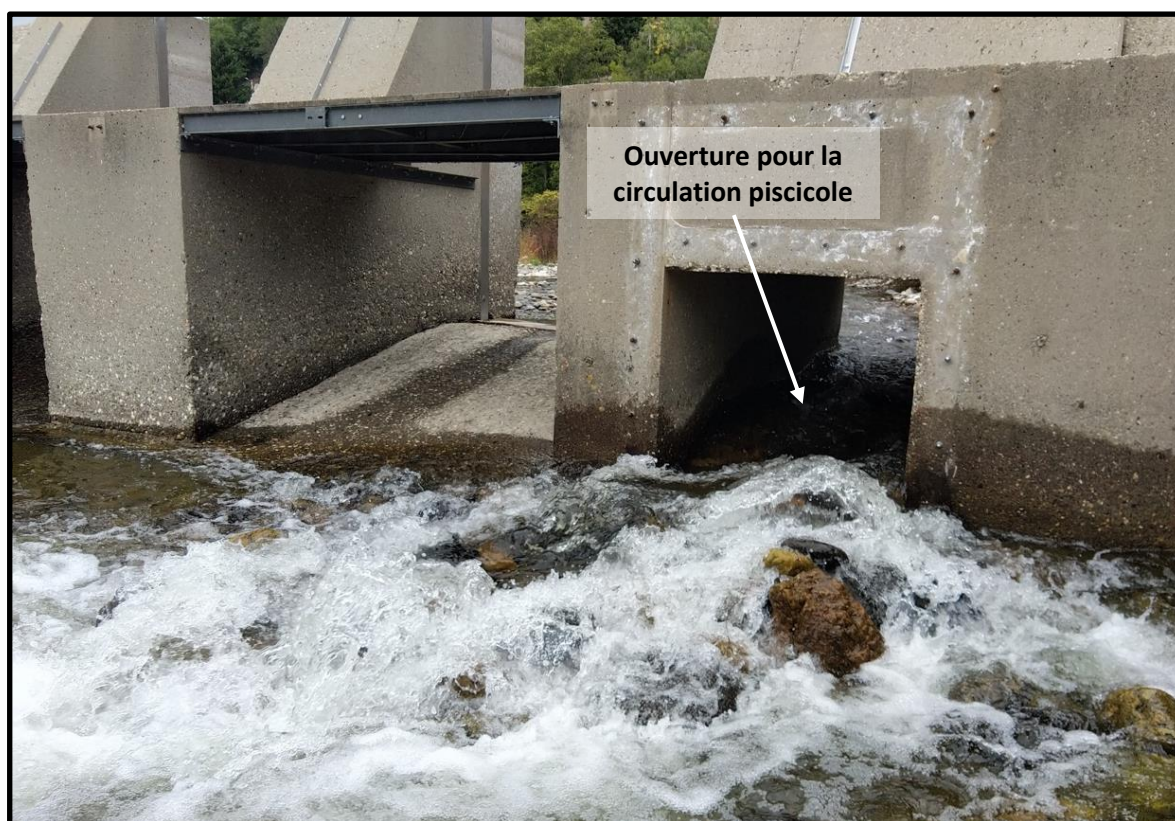
Figure 9 : Dispositif permettant le franchissement piscicole hors période estivale avec le plan d'eau vide

A noter que lorsque le plan d'eau est vide, le dispositif de vidange permet également de faire transiter les poissons, et cela aussi bien à la montaison qu'à la dévalaison (Figure 9).
