RAPPORT D'ÉTUDE

Commune de SAINT-JORIOZ
Place de la Mairie,
74410 SAINT-JORIOZ

DIAGNOSTIC ENVIRONNEMENTAL DE SITE DIAG

Projet : Réaménagement d'un complexe sportif sur la commune de
SAINT-JORIOZ

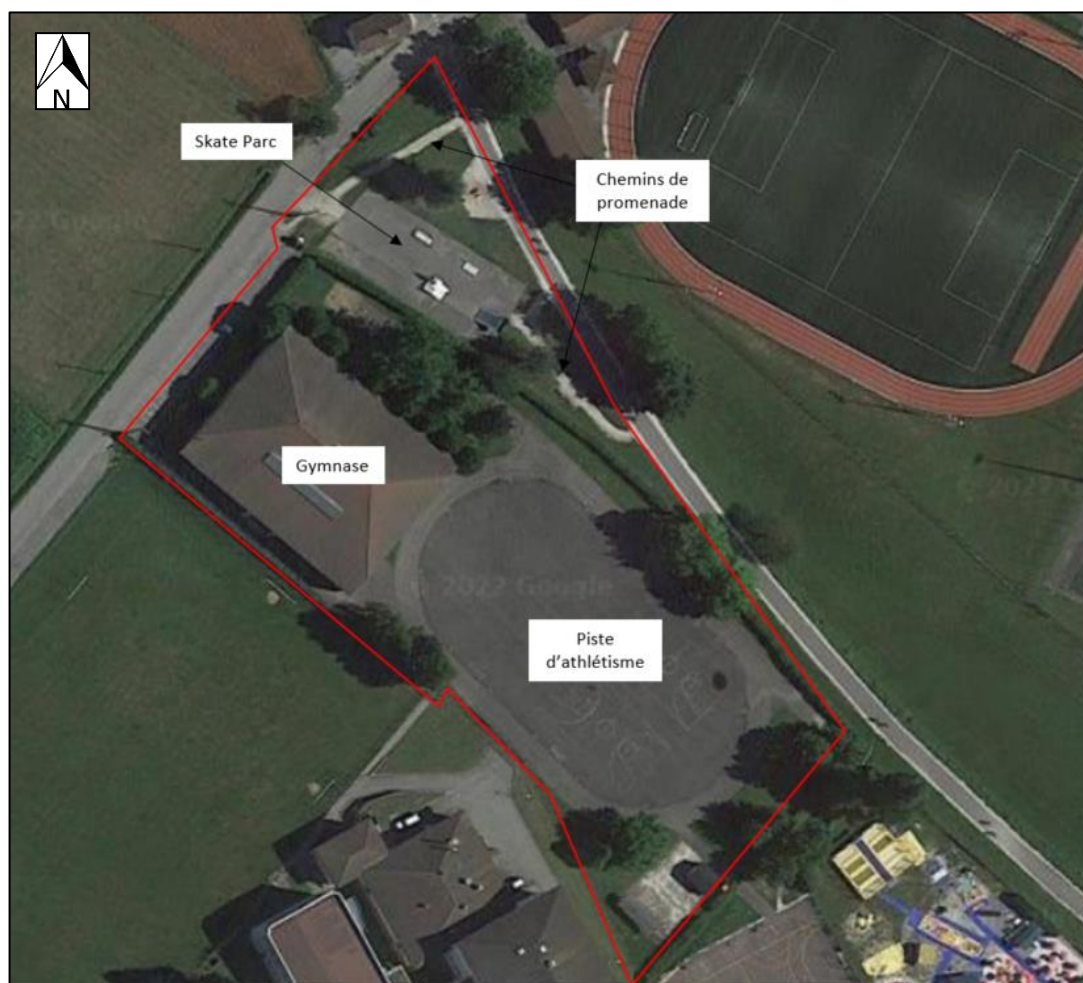
Figure 2. Composantes du site d'étude

Le terrain se compose actuellement d'un gymnase, d'une piste d'athlétisme et d'un skate parc.

Le projet consiste à étendre le gymnase sur l'ancienne piste d'athlétisme, et de créer un parking au droit de l'actuel skate parc. Le plan projet est présent en annexe 1.

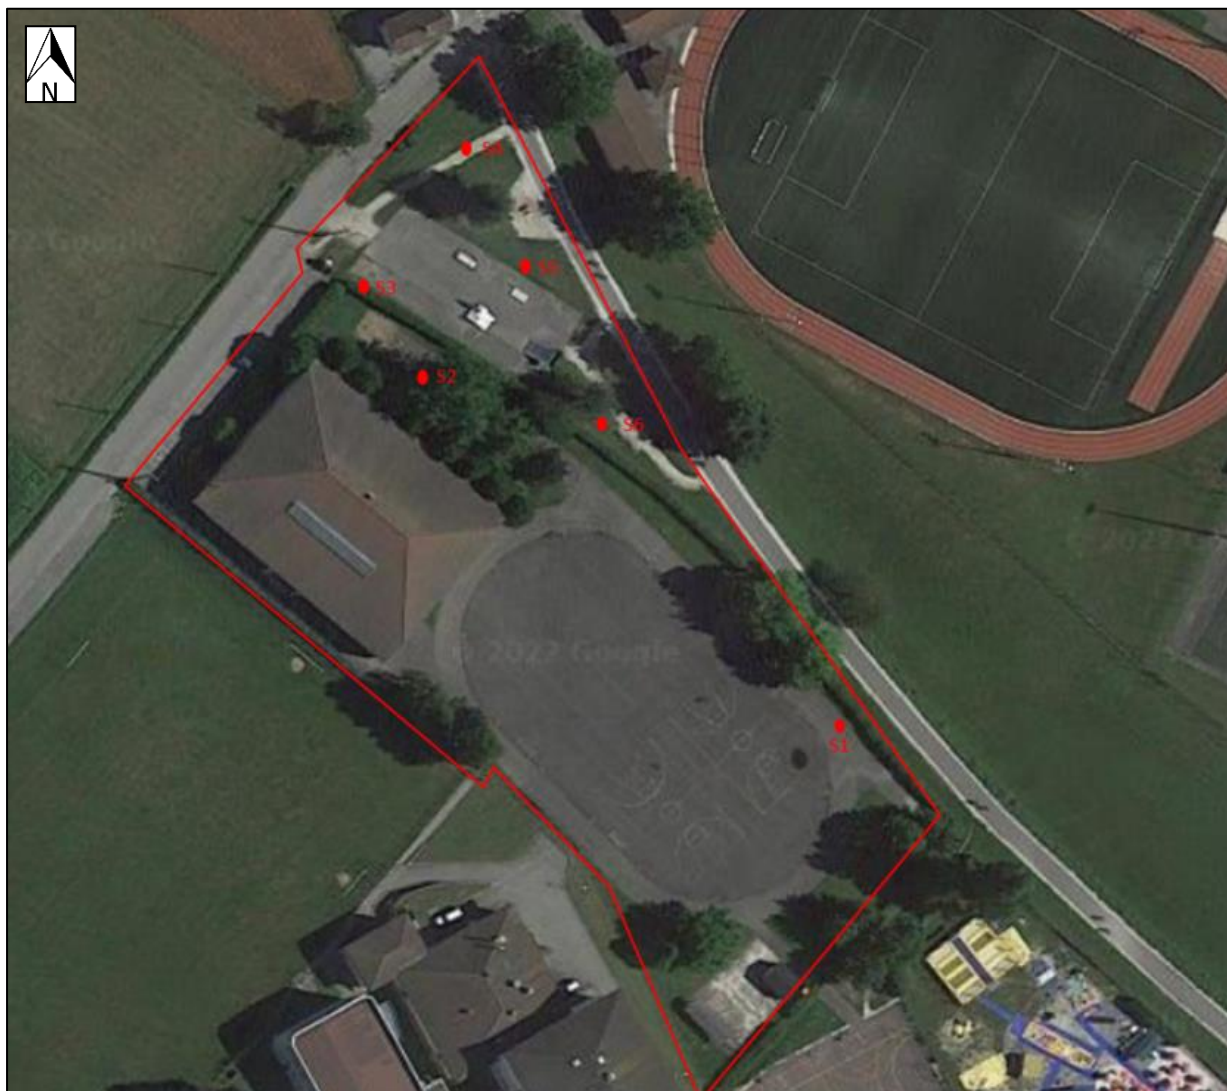
Figure 4. Positionnement des sondages

Les investigations sur les sols ont été réalisées le 5 janvier 2022. Lors de cette intervention, les sondages ont été positionnés, afin de mailler la zone d'étude. De plus, S1 a été ajouté afin de pallier à une zone d'ombre délaissée en août 2019.

Les sondages ont été effectués au moyen d'une pelle mécanique (avec chauffeur) mise à disposition par la Mairie de SAINT-JORIOZ sous la conduite d'A.D Environnement. La profondeur maximale atteinte a été de 2,9 m.

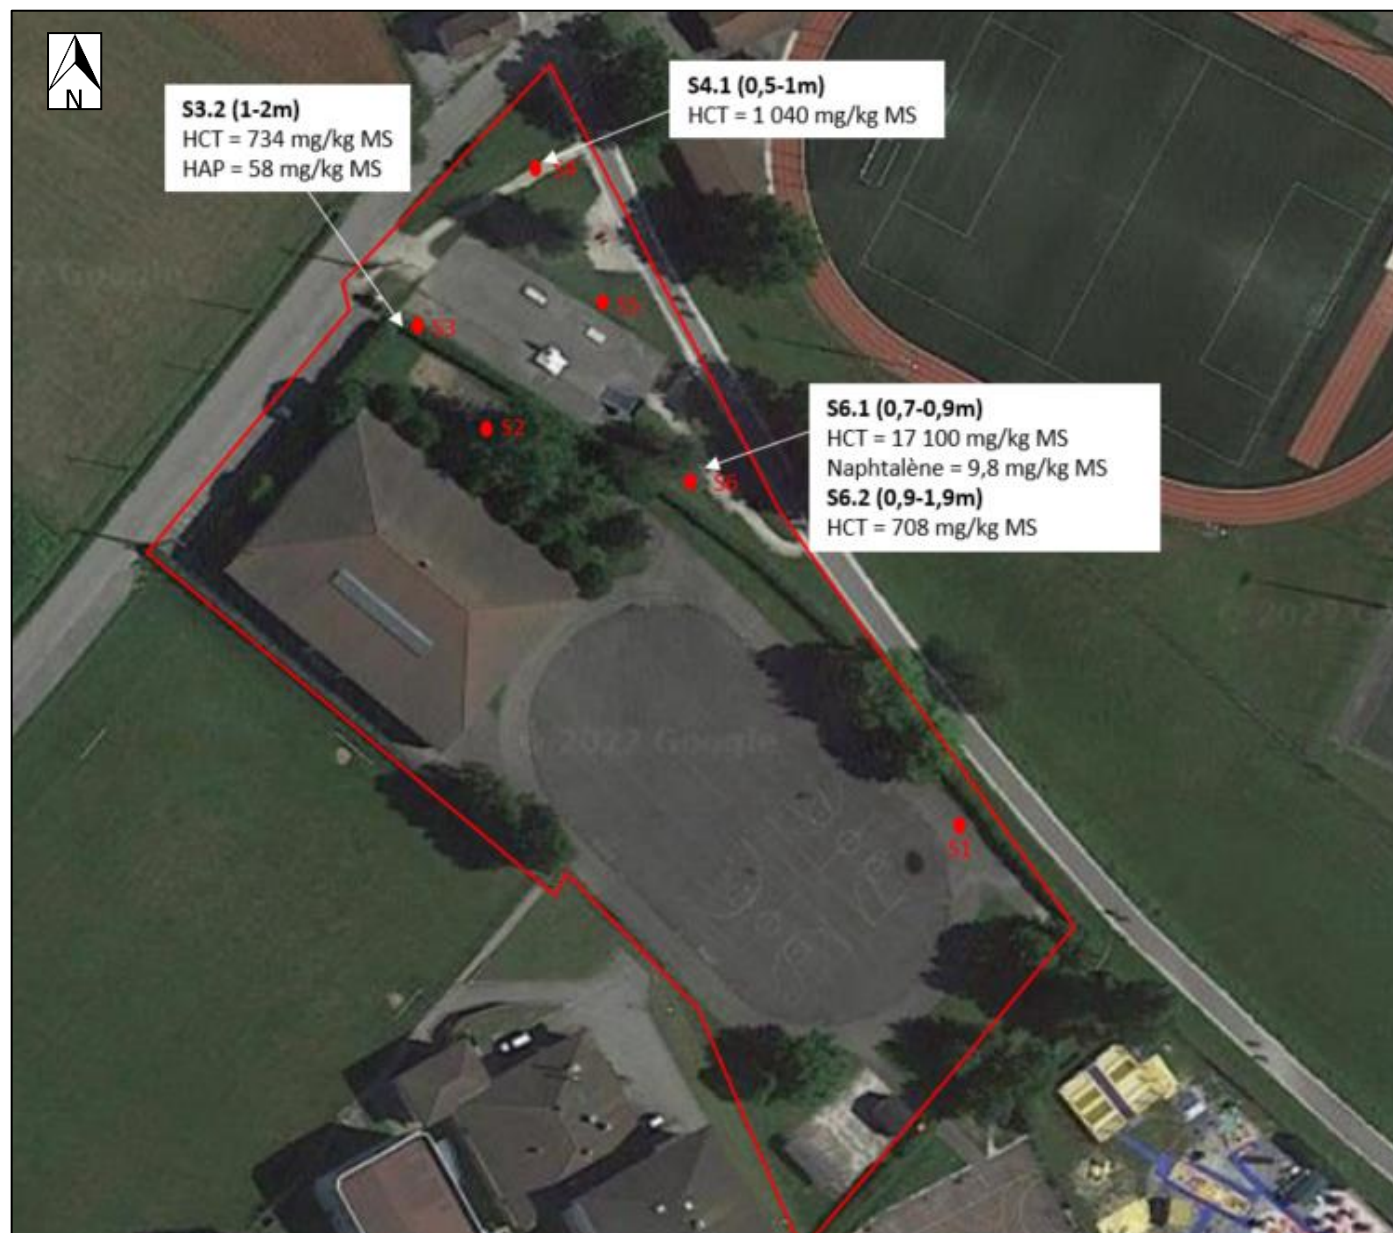
Figure 5. Points de sondage ayant des teneurs supérieures à ISDI

Les échantillons S3.2, S4.1, S6.1 et S6.2 présentent des teneurs supérieures au seuil ISDI, avec notamment :

- S3.2 = 734 mg/kg MS
- S4.1 = 1 040 mg/kg MS.
- S6.1 = 17 100 mg/kg MS
- S6.2 = 708 mg/kg MS

Présence d'impact en HCT dans les échantillons S3.2, S4.1, S6.2, ainsi qu'un impact concentré en S6.1. Les chaînes hydrocarburées observées sont majoritairement peu volatiles (entre 60% et 96% de C₂₀-C₄₀).

- S3.2 = 58 mg/kg MS de HAP,
- S6.1 = 9,8 mg/kg MS de Naphtalène.

Les résultats d'analyses des sols montrent quelques dépassements de seuils ISDI en HCT et HAP, et une zone fortement impactée en HCT C10-C40 au droit du sondage S6. Au sens de la méthodologie national en matière de gestion des pollutions, cette zone en S6 est considérée comme une « source concentrée » de pollution, et doit faire l'objet d'une gestion spécifique.

A noter, que la concentration mesurée sur ce sondage est de 17 100 mg/kg MS dans l'horizon 0,7-0,9 m, et descend à 708 mg/kg MS entre 0,9 et 1,9 m. Les hydrocarbures ont donc légèrement migré verticalement, mais on constate une très forte diminution de la concentration sur le 1^{er} mètre sous-jacent.

La purge des terres sur le 1^{er} mètre permettrait donc d'éliminer la source concentrée.

Il est donc recommandé de procéder à l'excavation des terres concentrées et leur élimination en centre de traitement spécialisé de type biocentre ou centre de traitement de classe 2 ou 1 selon les seuils d'acceptation.

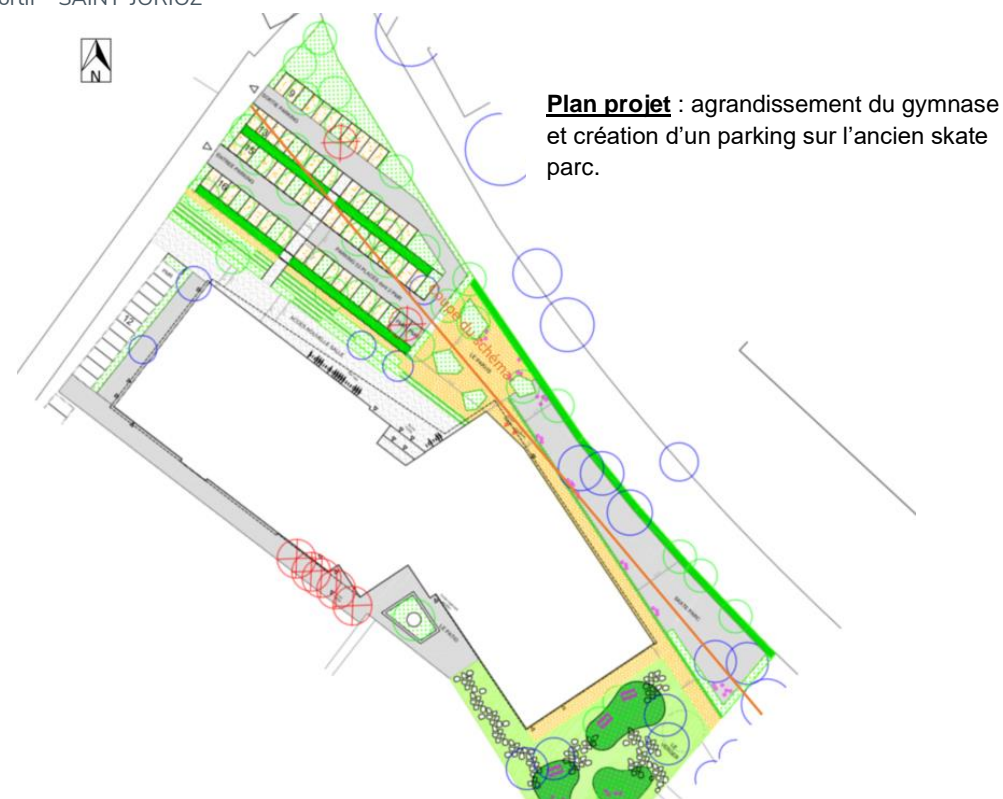
Figure 6. Schéma conceptuel adapté au futur usage selon le plan projet transmis

Des impacts sont observés sur la zone de l'actuel skate parc (futur parking) en HCT C10-C40 (chaines peu volatiles) et en HAP avec notamment du naphtalène.

Pas d'impact relevé dans la nappe souterraine.

La percolation des contaminants à travers les sols n'est pas retenue compte tenu de l'absence d'impact observé dans la nappe sur 2 campagnes piézométriques.

La volatilisation des contaminants depuis les sols dans l'air extérieur est jugée peu impactante sur le plan sanitaire compte tenu de la forte dilution en air extérieur (zone parking).

Plan projet : agrandissement du gymnase et création d'un parking sur l'ancien skate parc.

Compte tenu de la nature de polluants observés et de leur concentration, l'usage du site actuel et l'usage projeté, ne sont pas remis en cause sur le plan sanitaire, dans la mesure où toutes les surfaces sont recouvertes soit par de l'enrobé, soit par des aménagements urbains, soit par 30 cm de terres végétales ou apport de matériaux.

Par ailleurs, s'il était envisagé de l'infiltration directe des eaux pluviales, il est recommandé de l'exclure pour éviter de favoriser la percolation des hydrocarbures observés dans les sols, jusque dans la nappe. A noter que ces impacts sont stables en l'état puisqu'aucun impact significatif n'a été observé dans les eaux souterraines via les 2 campagnes de prélèvements réalisées (2019 et 2022).

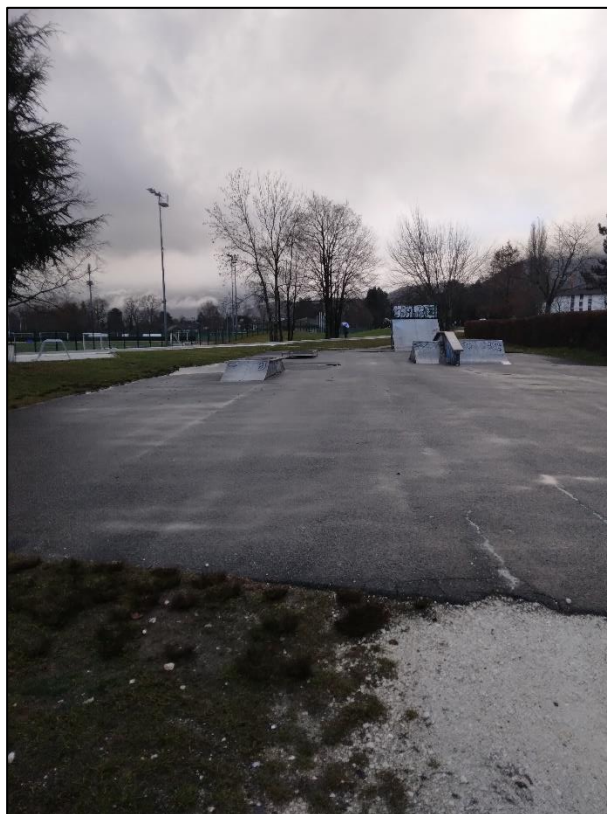
Vue globale du skate parc

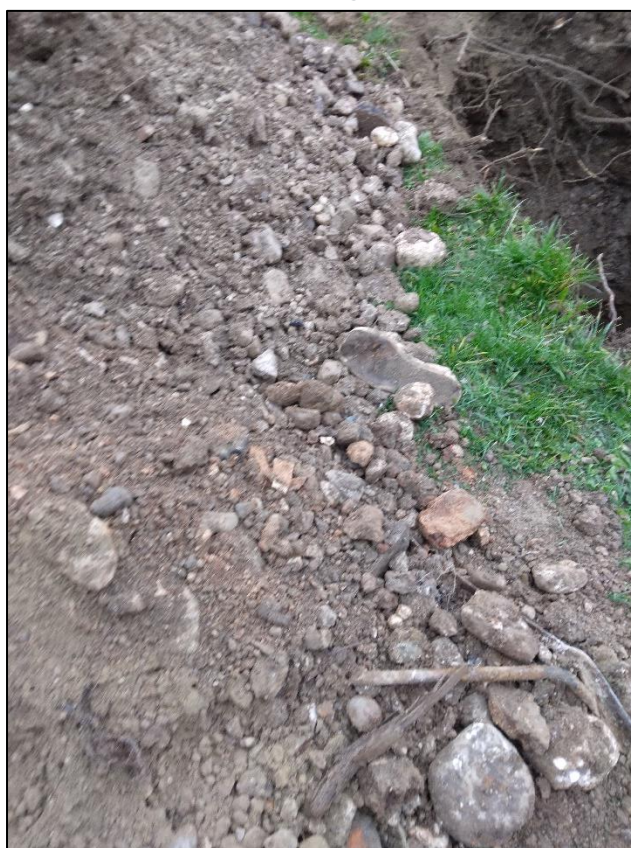
Lors de l'intervention, plusieurs déchets caractéristiques de l'ancienne activité de décharge, ont été observés : morceaux de métal, plastique, bois, DIB. De plus, des odeurs d'hydrocarbures ont été identifiées au droit de S1 et S6. La présence d'arrivée d'eau a été observée à 1 m de profondeur.

Matériaux et DIB retrouvés en S2

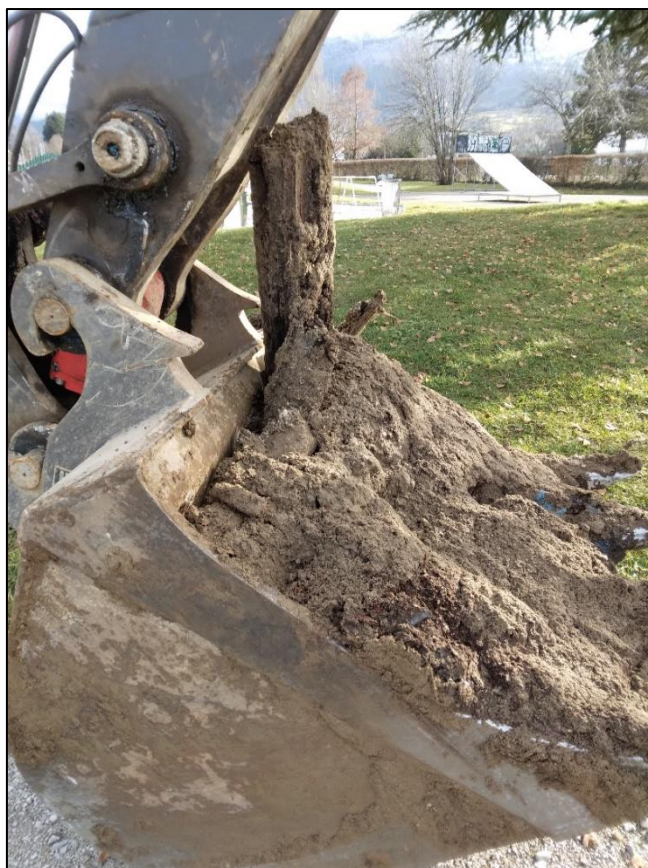
Matériaux et DIB retrouvés en S4

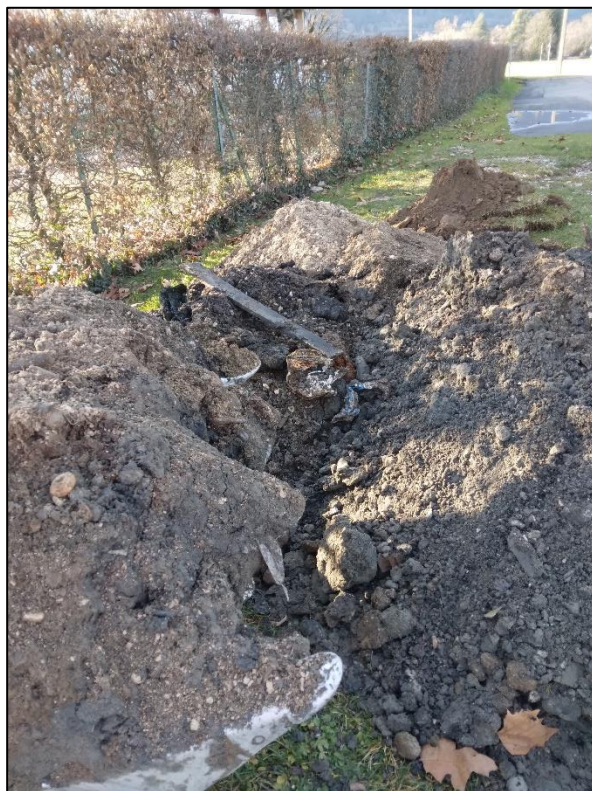
Matériaux et DIB retrouvés en S6 retrouvé dans 0 à 2m

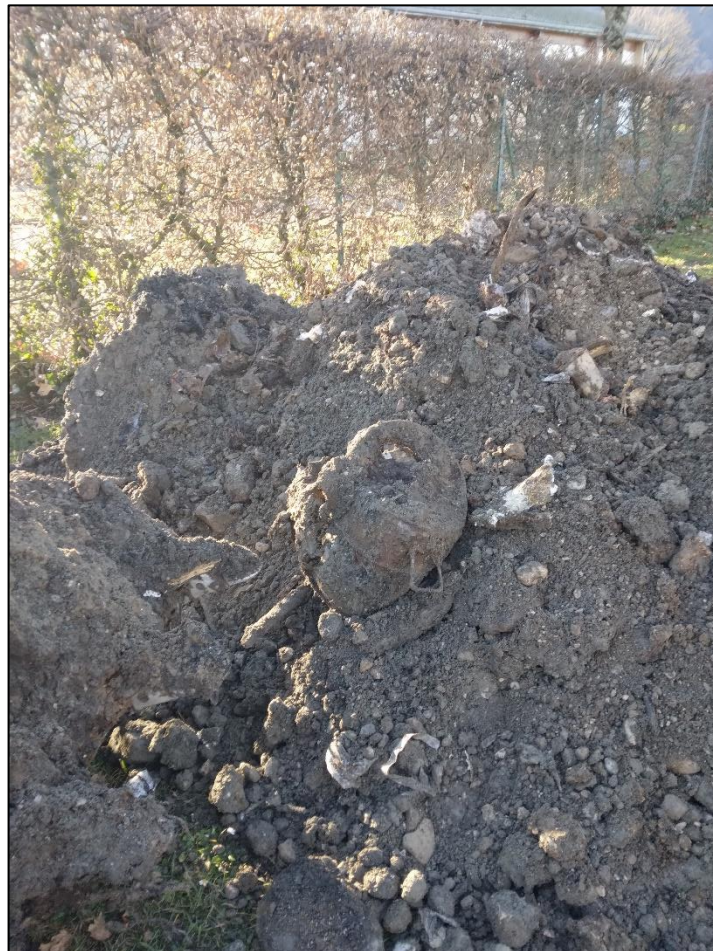
Matériaux et DIB retrouvés en S6 retrouvé dans 0 à 3 m
