## SOGELYM DIXENCE

### Etude historique et documentaire, et de vulnérabilité des milieux

Campus SEB - 10 rue du Château-d'Eau à Champagne-au-Mont-d'Or (69 410)

**R001-1615320-CHL-V01**  
**5 avril 2019**

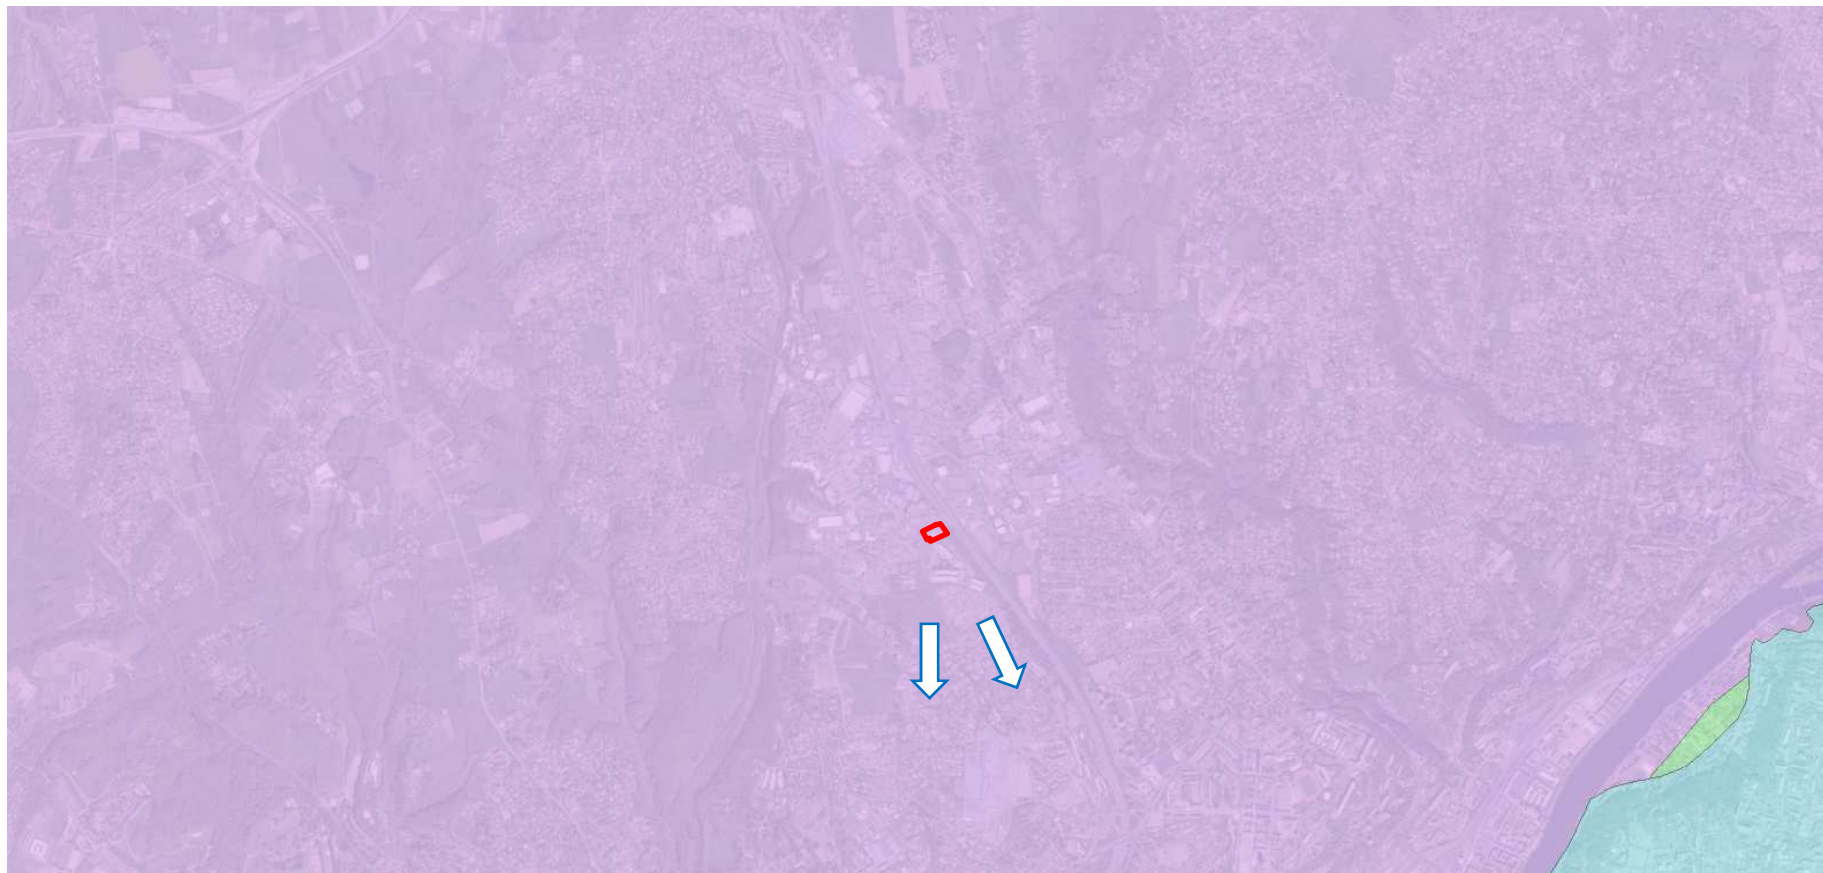
- Alluvions de la Saône entre seuil de Tournus et confluent avec le Rhône
- Socle Monts du lyonnais, beaujolais, maconnais et chalonnais BV Saône
- Formations morainiques de la Dombes
- Emprise du site
- Sens découlement supposé des eaux souterraines

Les eaux souterraines au droit du site s'écouleraient au sein des formations profondes de socle à travers les fissures ouvertes. L'hétérogénéité importante de ces formations ne permet pas de déterminer un niveau d'eau au droit du site. La perméabilité hydraulique est variable, et dépend du degré de fracturation et de colmatage. Il est supposé un sens d'écoulement des eaux souterraines orienté vers le sud / sud-est.

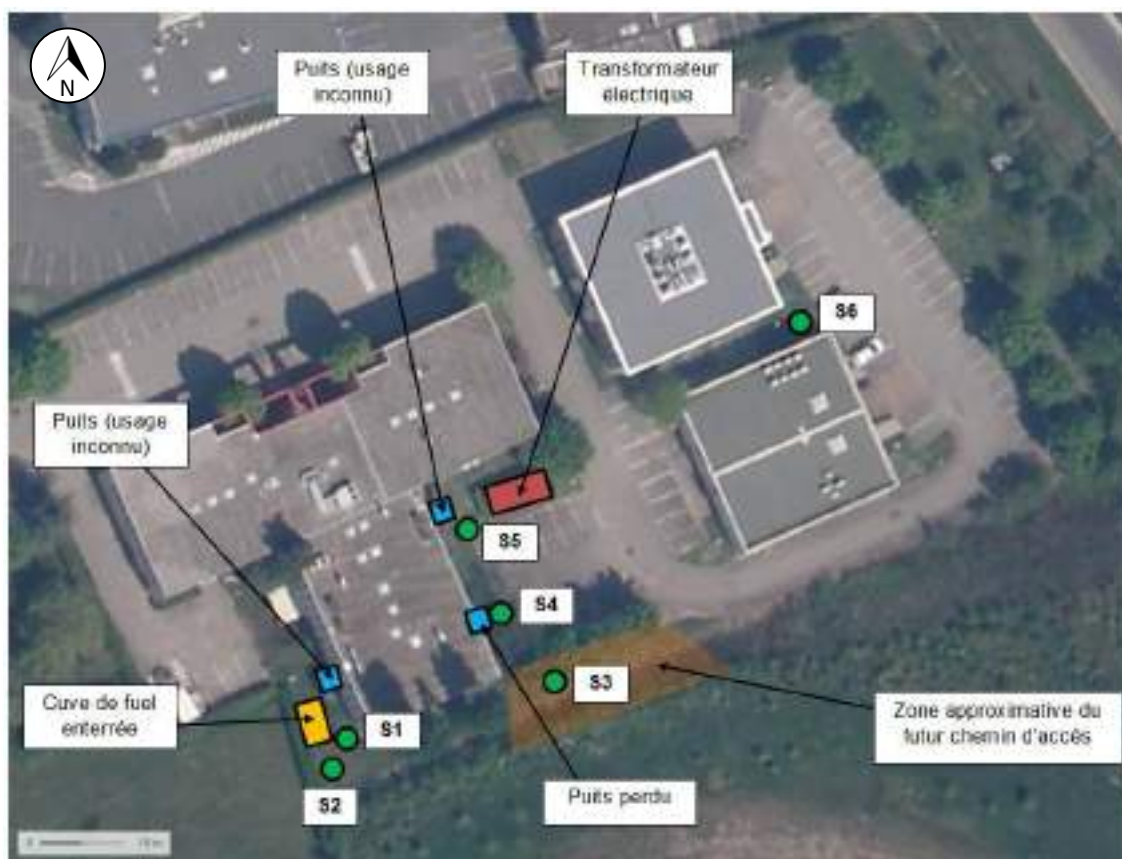
**Figure 4 : Localisation des sondages de sols**

REF.	LOCALISATION	COORDONNEES (Lambert 93)		PROFONDEUR
S1	Zone de l'ancienne cuve enterrée de fuel	837655	6523798	4 m
S2		837653	6523797	4 m
S3	Zone du futur chemin d'accès depuis le site SEB	837680	6523804	3 m
S4	Zone d'un puits perdu	837673	6523815	3 m
S5	Zone d'un puits et du transformateur électrique	837669	6523824	4 m
S6	Zone entre les deux bâtiments en partie est du site	837712	6523849	3 m

A noter que les terrains rencontrés vers 4 m de profondeur en S1 étaient légèrement humides, laissant supposer que la nappe d'eaux souterraines se situe peu après 4 m de profondeur, soit à une profondeur très proche du fond de la cuve de fuel enterrée.

Des investigations complémentaires seront à prévoir une fois la cuve évacuée, afin de vérifier la qualité des sols au droit de celle-ci, et afin de s'assurer que la nappe d'eau souterraine sous-jacente n'a pas été impactée par une éventuelle fuite provenant de cette cuve.
